**APPENDICE / APPENDIX A**

**PHOTOGRAPHIES DE L'ESSAI  
TEST PHOTOGRAPHS**

| Date de collision | 2001-03-05 | Véhicule | LEXUS IS300 2001 | T.C. N° | 01-124 |

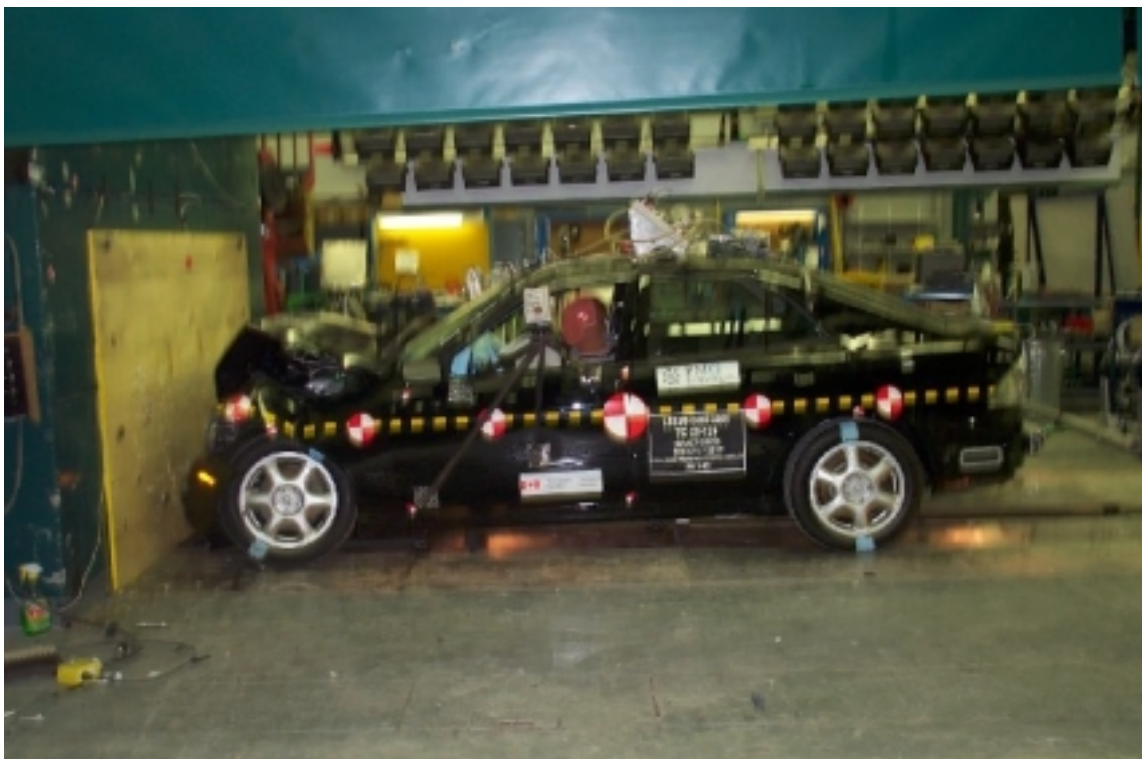
**6. Vue générale côté gauche du véhicule d'essai, après essai.**  
**Left side view of the test vehicle, post-test.**

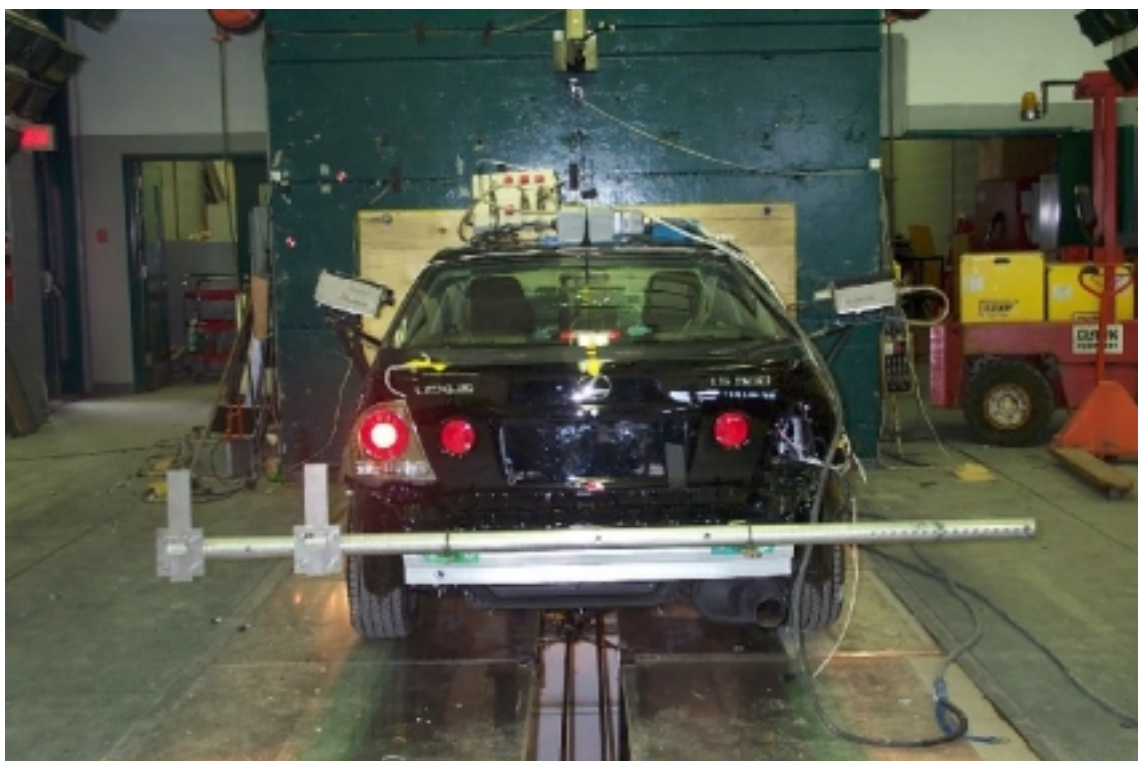
8. Vue arrière du véhicule d'essai, après essai.  
Rear view of the test vehicle, post-test.

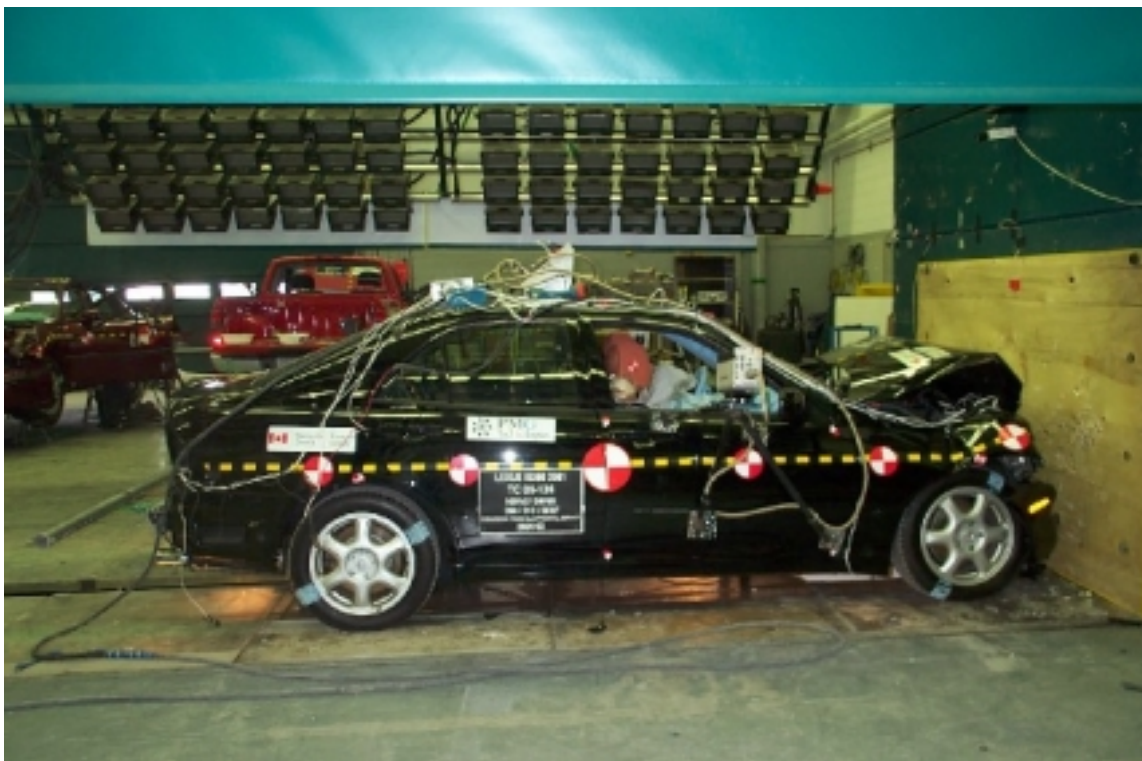
**10. Vue générale côté droit du véhicule d'essai, après essai.**  
**General right side view of the test vehicle, post-test.**

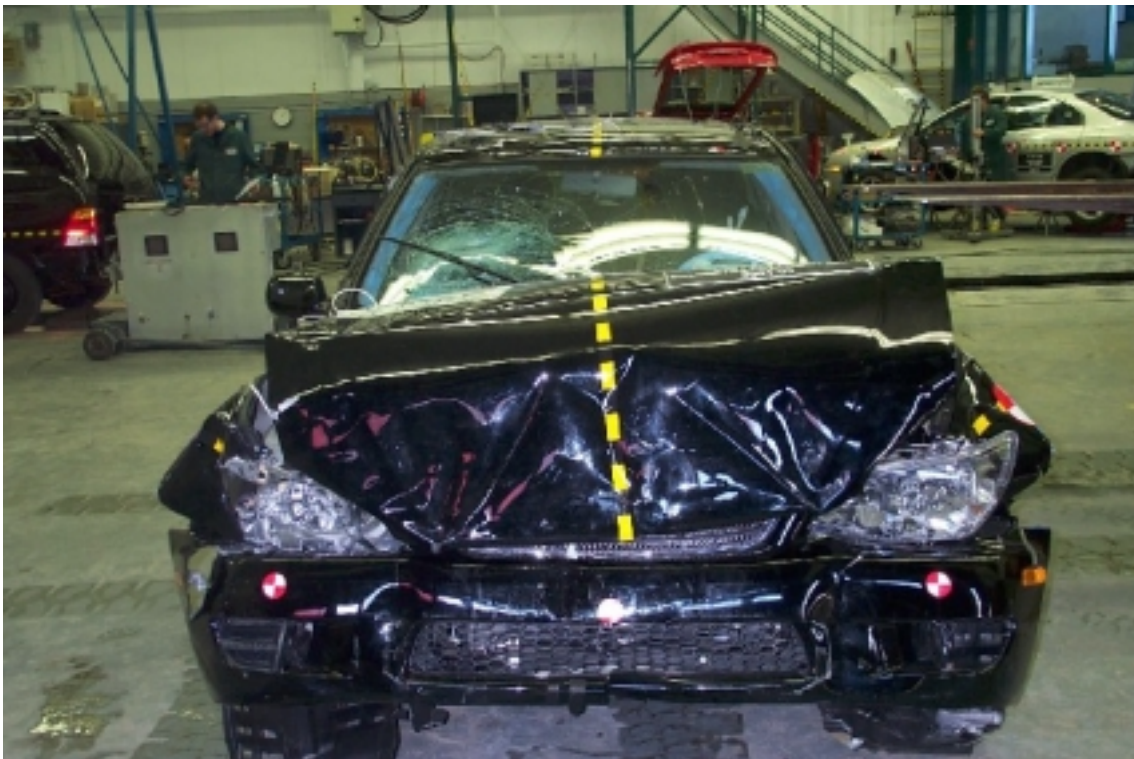
**12. Vue avant du véhicule d'essai, après essai.  
Front view of the test vehicle, post-test.**

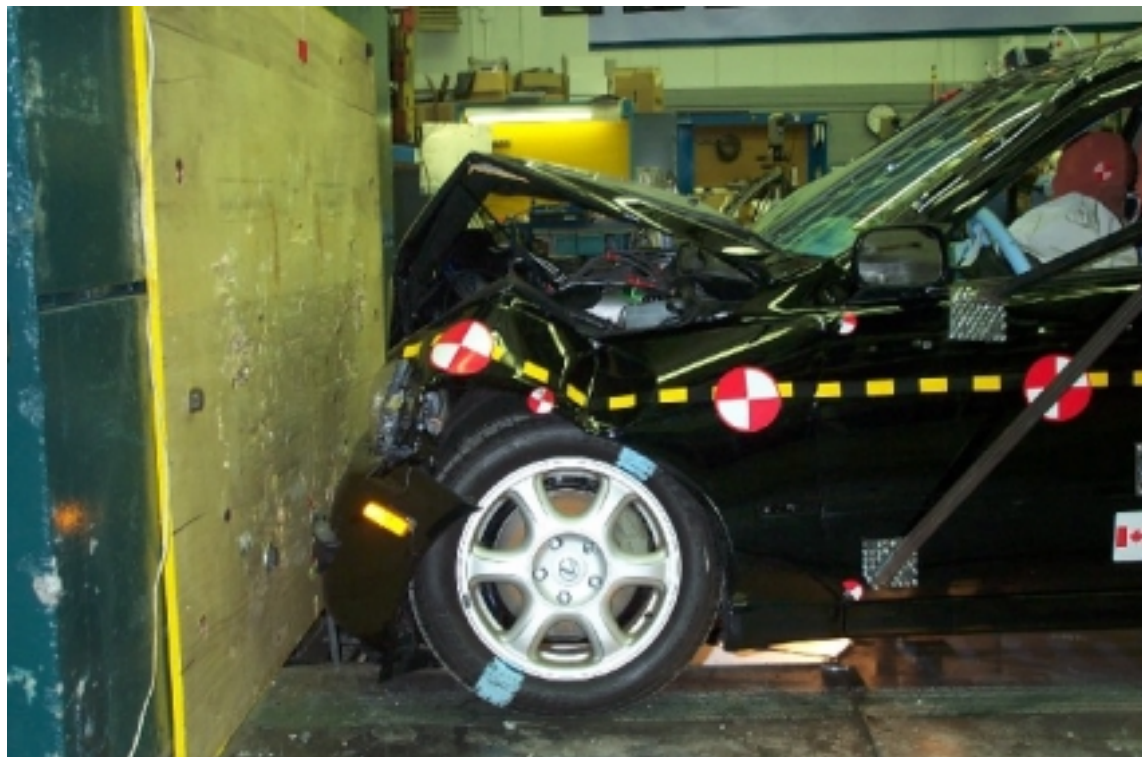
**14. Vue côté gauche de l'avant du véhicule d'essai, après essai.**  
**Left side view of front of test vehicle, post-test.**

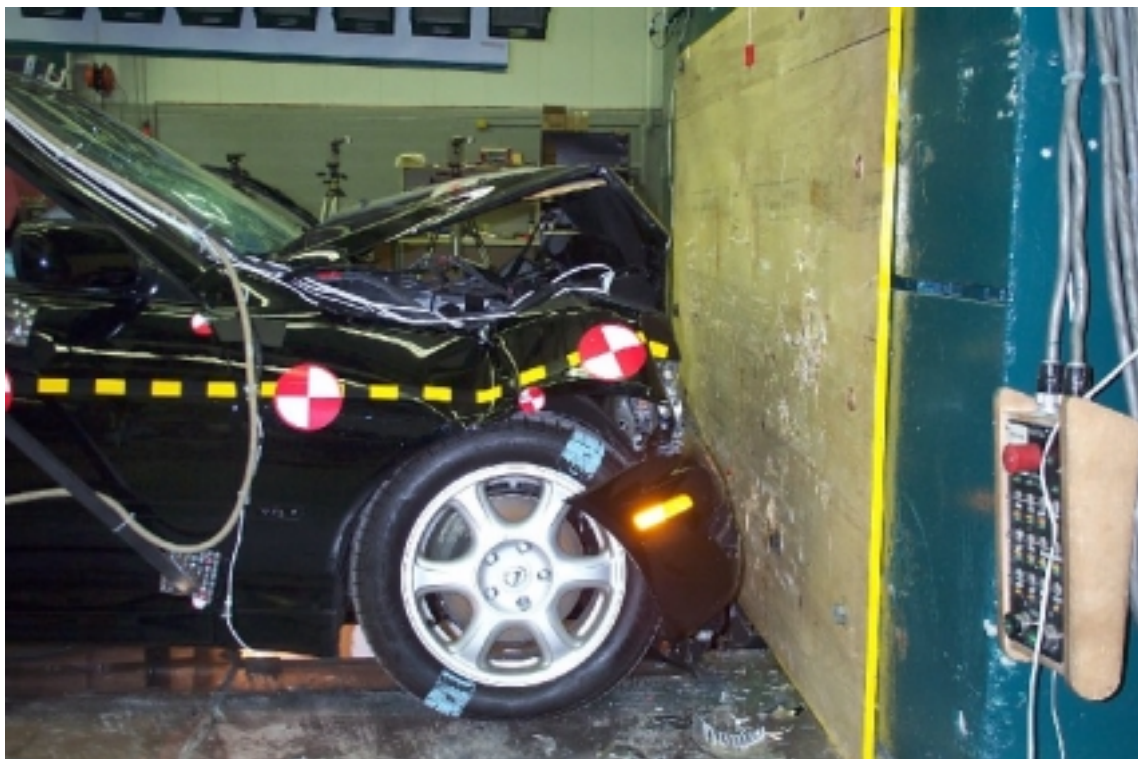
**16. Vue côté droit de l'avant du véhicule d'essai, après essai.**  
**Right side view of front of test vehicle, post-test.**

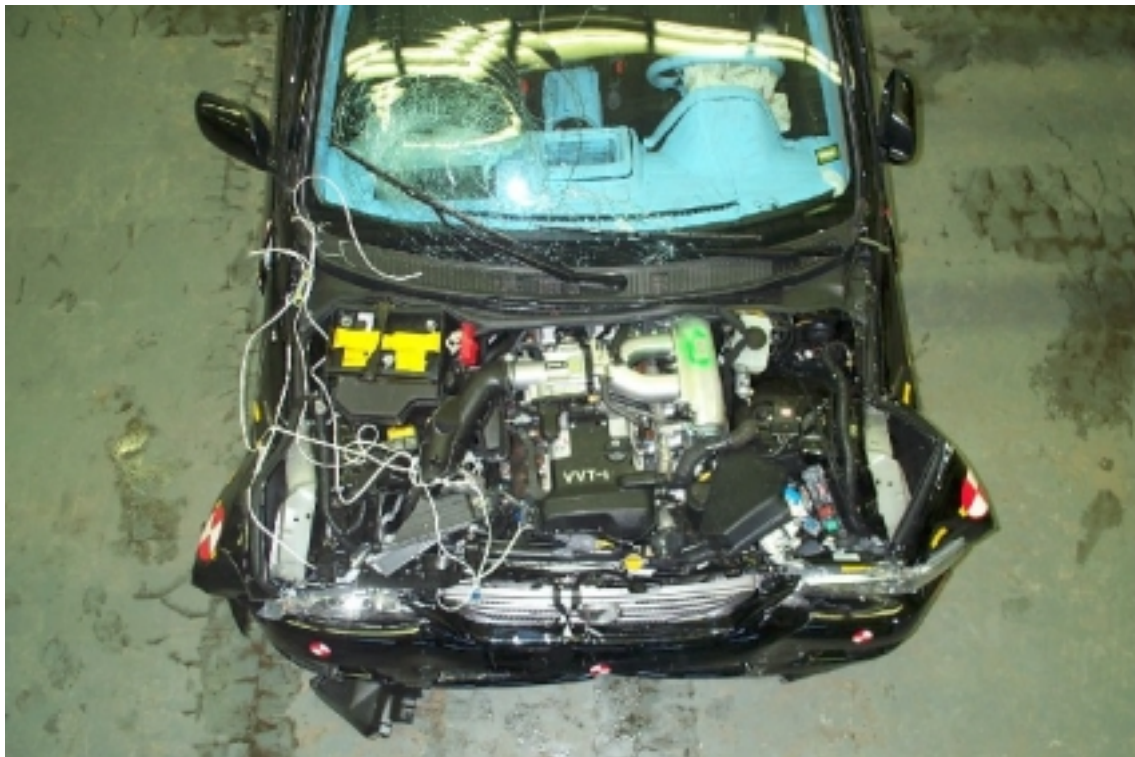
**18. Vue du compartiment moteur du véhicule d'essai, après essai.**  
**Engine compartment view of the test vehicle, post-test.**

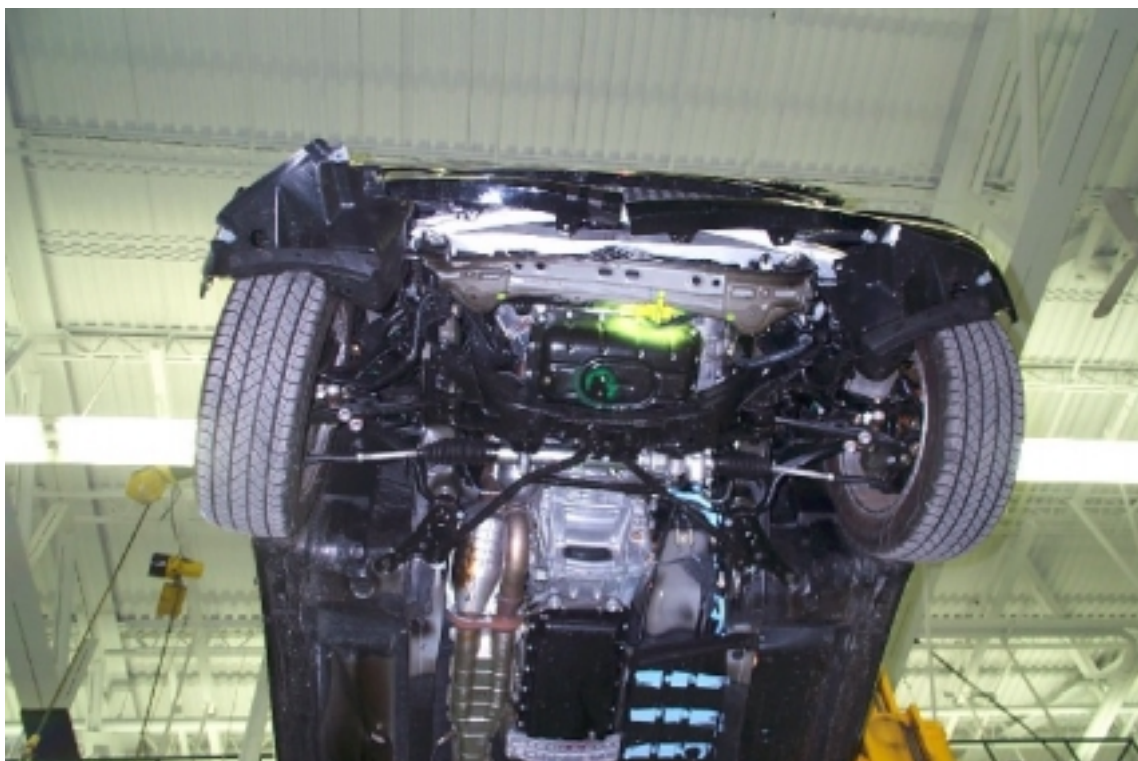
**20. Vue du dessous du compartiment moteur, après essai.  
Front underbody view of the test vehicle, post-test.**

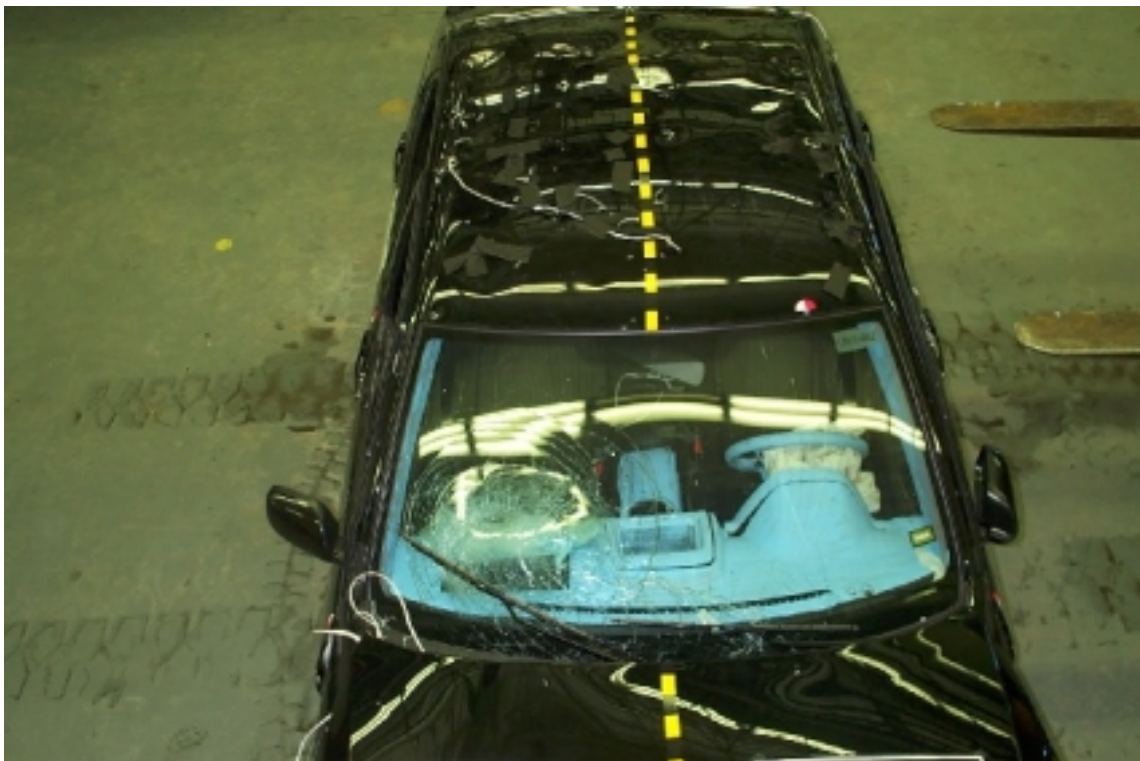
22. Pare-brise, après essai.  
Windshield, post-test.

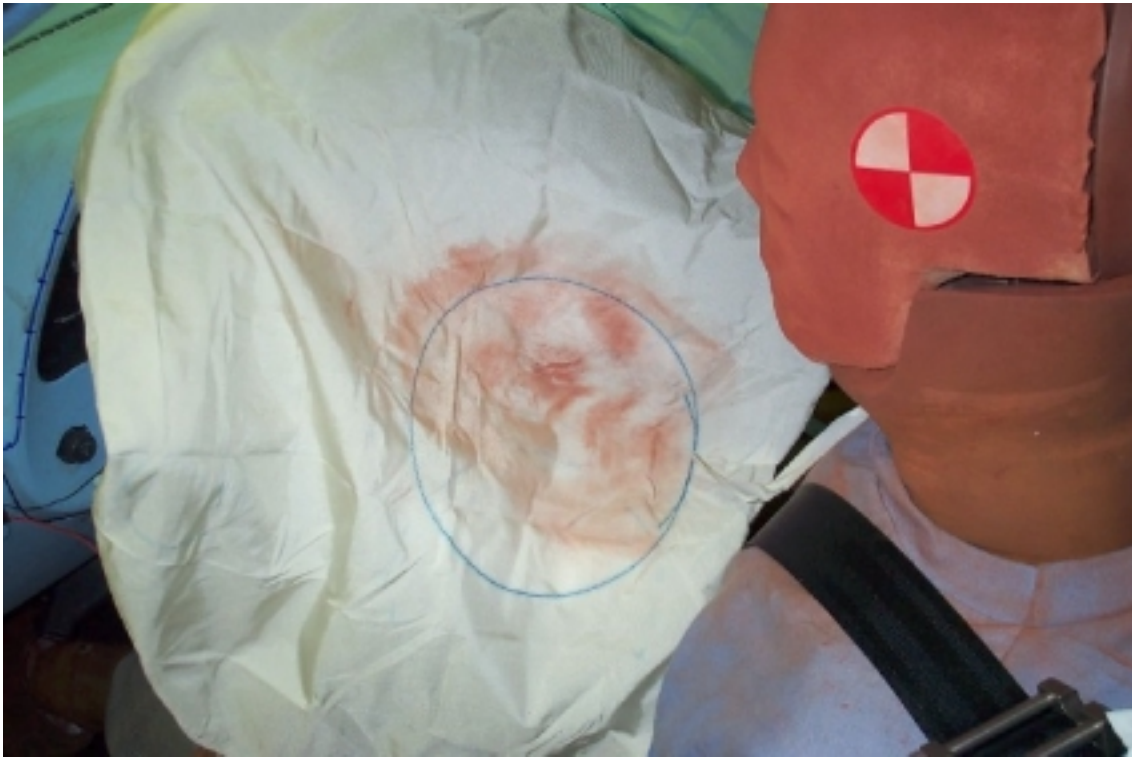
**27. Point de contact de tête du conducteur, après essai.  
Driver's head contact point, post-test.**

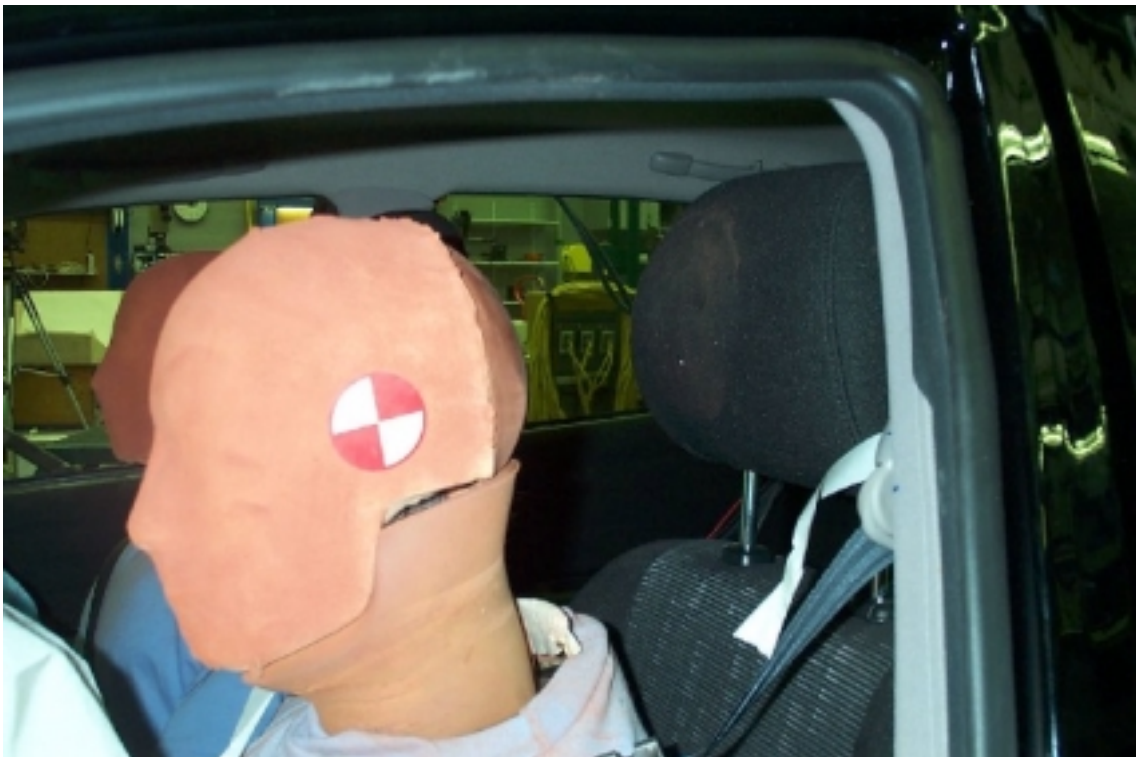
**28. Point de contact de tête du conducteur, après essai.  
Driver's head contact point, post-test.**

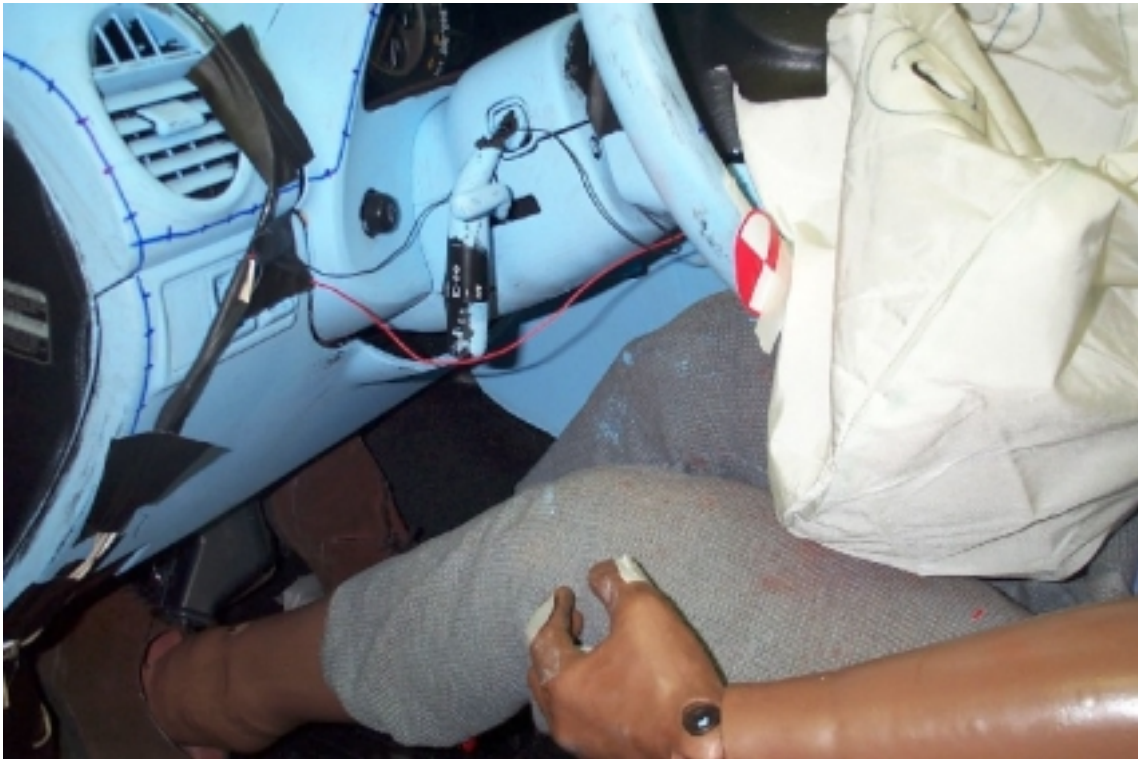
**29. Point de contact des genoux du conducteur, après essai.  
Driver's knee contact points, post-test.**

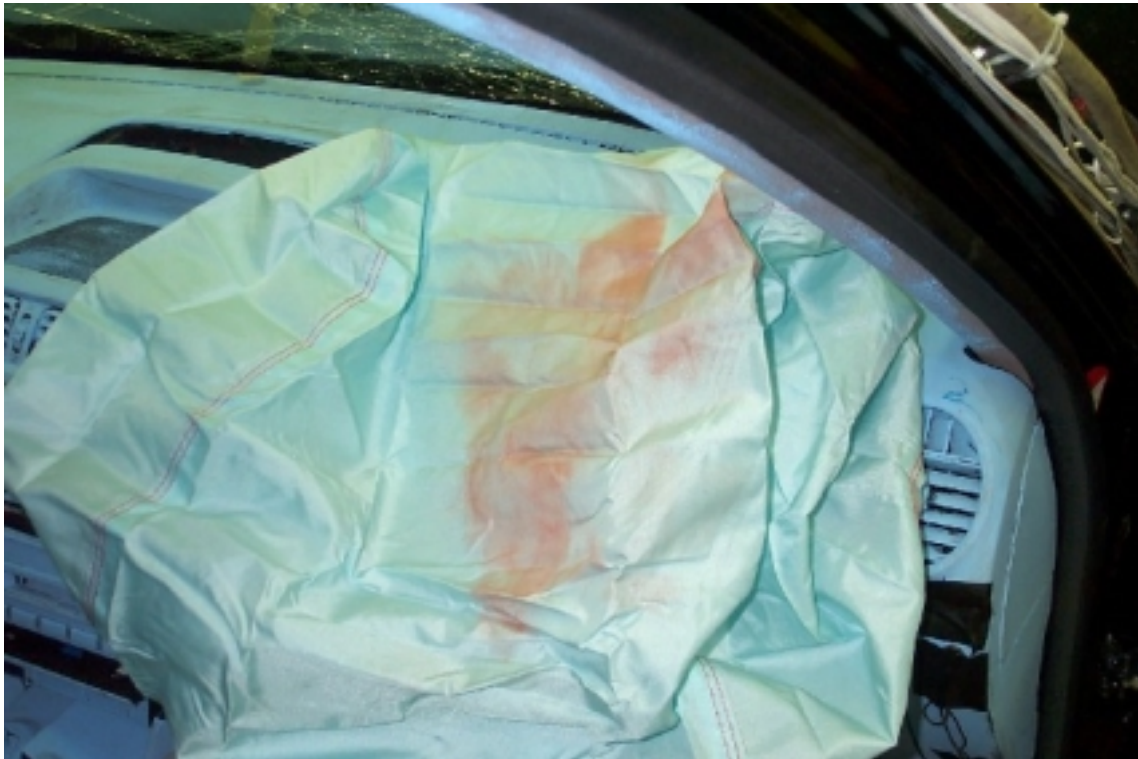
**32. Point de contact de tête du passager, après essai.  
Passenger's head contact point, post-test.**

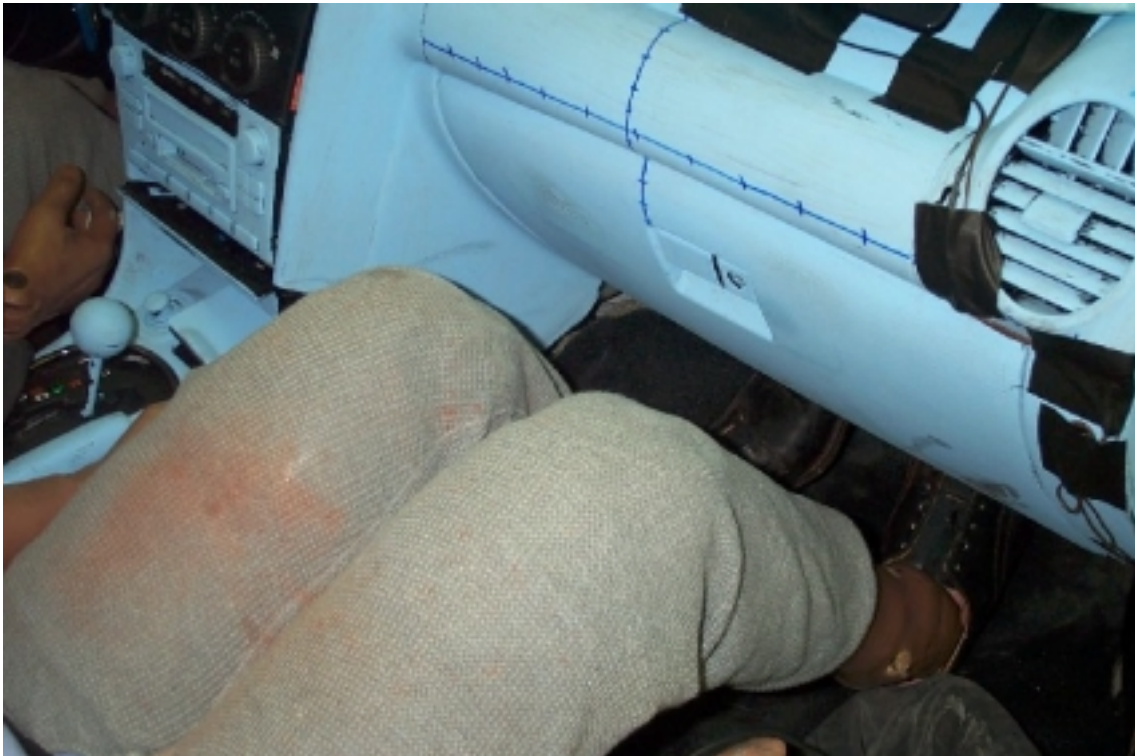
**34. Point de contact des genoux du passager, après essai.**  
**Passenger's knee contact points, post-test.**

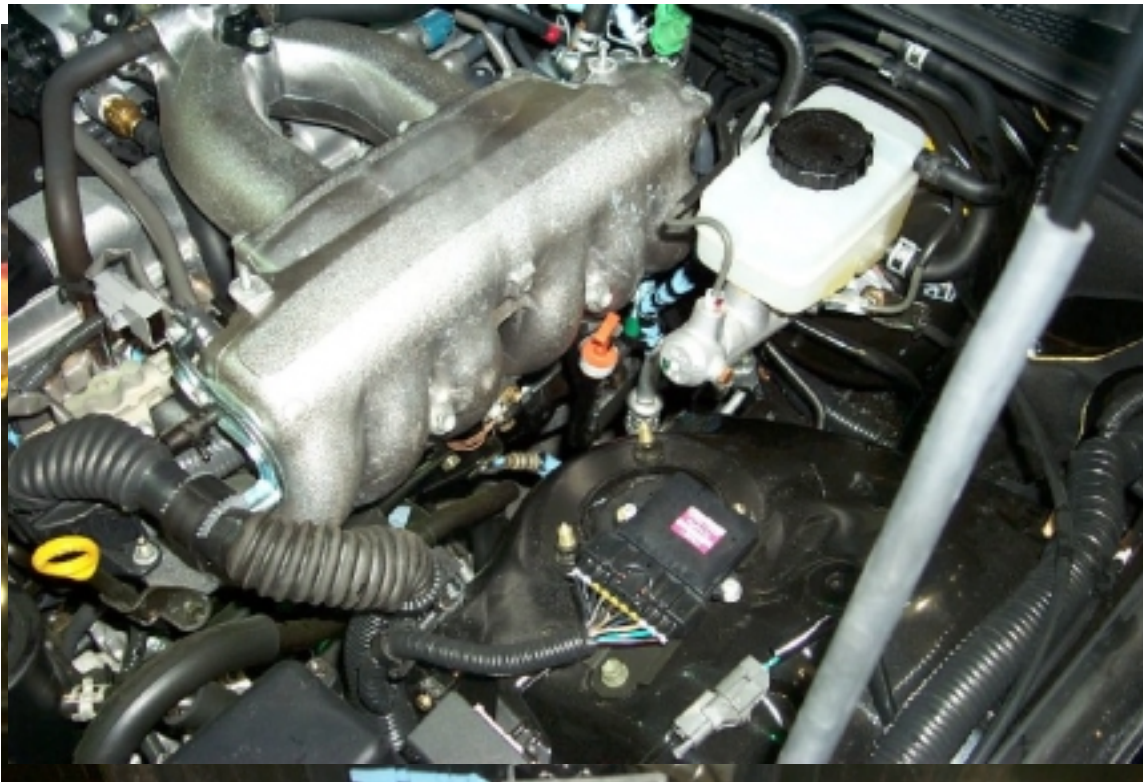
**39. Lignes de carburant et vapeur dans le compartiment moteur.  
Filler and vapor lines in the engine compartment.**

Aucune fuite détectée.  
No leak detected.

**40. Localisation de la fuite de carburant.  
Fuel leak location.**
