RAPPORT D'ESSAI - TEST REPORT
COLLISION FRONTALE DE CONFORMITÉ
NSVAC 212/301
COMPLIANCE FRONTAL IMPACT
CMVSS 212/301

VEHICULE D'ESSAI / TEST VEHICLE
DODGE CARAVAN 2003 TC # 03-217

N° de contrat : **03-6008**
Rapport N°: **RC03-211**

Date de collision Crash date	2003-03-07	Véhicule Vehicle	DODGE CARAVAN 2003	T.C. N° T.C.No	03-217
---------------------------------	-------------------	---------------------	---------------------------	-------------------	---------------

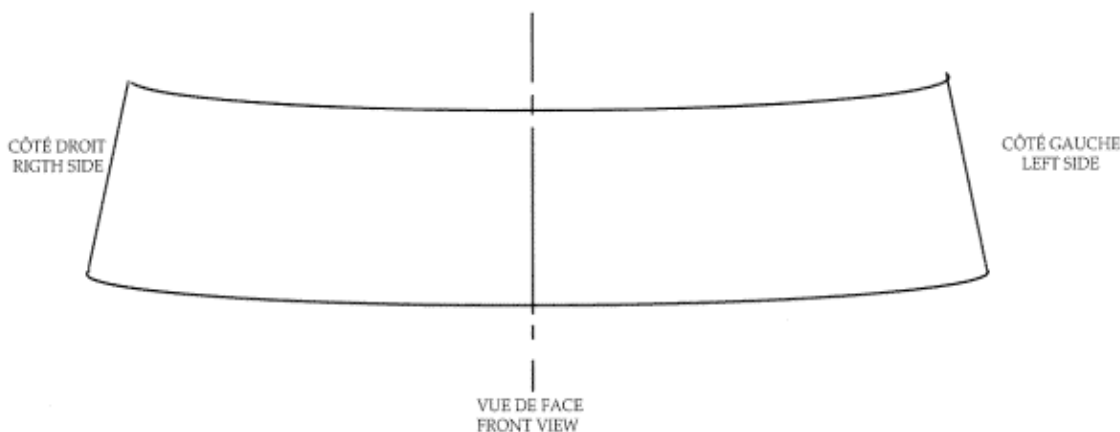
**LOCALISATION DU MANQUE DE RETENUE (TEL QU'INDIQUÉ)
 LOCATION OF RETENTION FAILURE (AS NOTED)**

Essai Test	Exigences du règlement Compliance requirements	Résultats de l'essai Test results	Réussi Pass	Échoué Fail
Rétention du pare-brise côté droit / right side Windshield retention	Minimum 50%	100%	X	
Rétention du pare-brise côté gauche / left side Windshield retention	Minimum 50%	100%	X
