**APPENDICE / APPENDIX A**

**PHOTOGRAPHIES DE L'ESSAI  
TEST PHOTOGRAPHS**

| Date de collision<br>Crash date | 2003-03-11 | Véhicule<br>Vehicle | DODGE DAKOTA 2003 | T.C. N°<br>T.C.No | 03-215 |

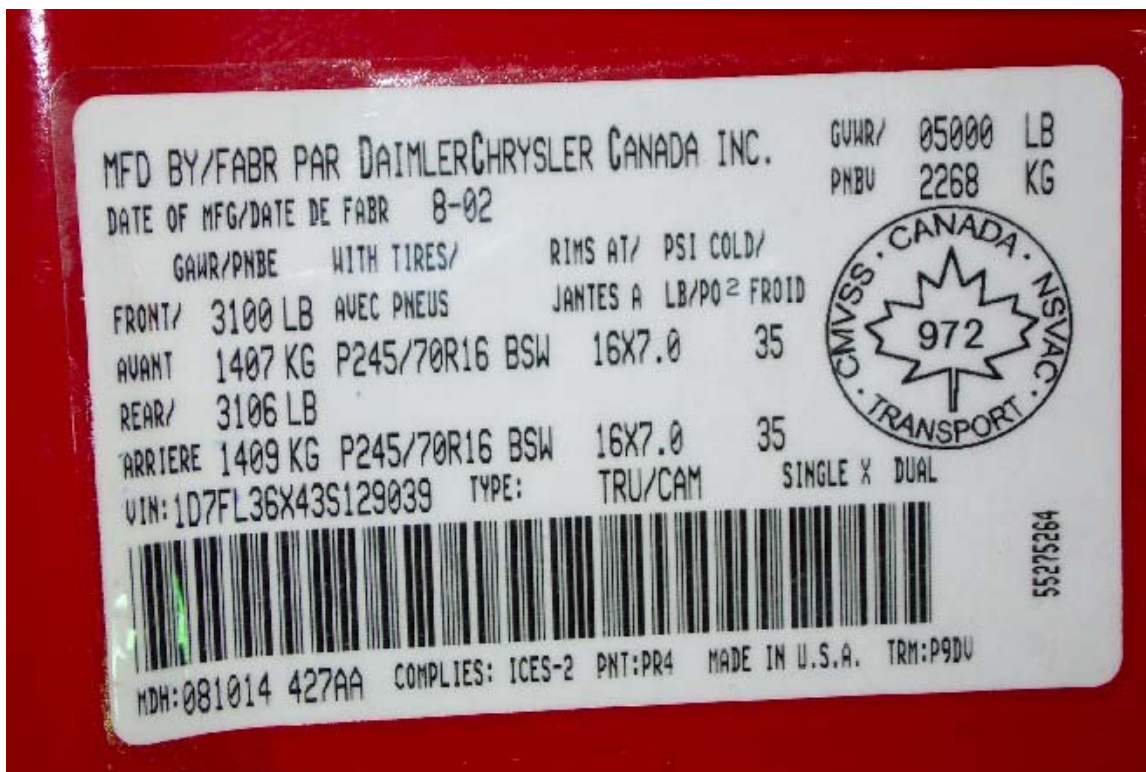
1. Étiquette de déclaration de conformité du véhicule d'essai.  
Statement of compliance label of the test vehicle.

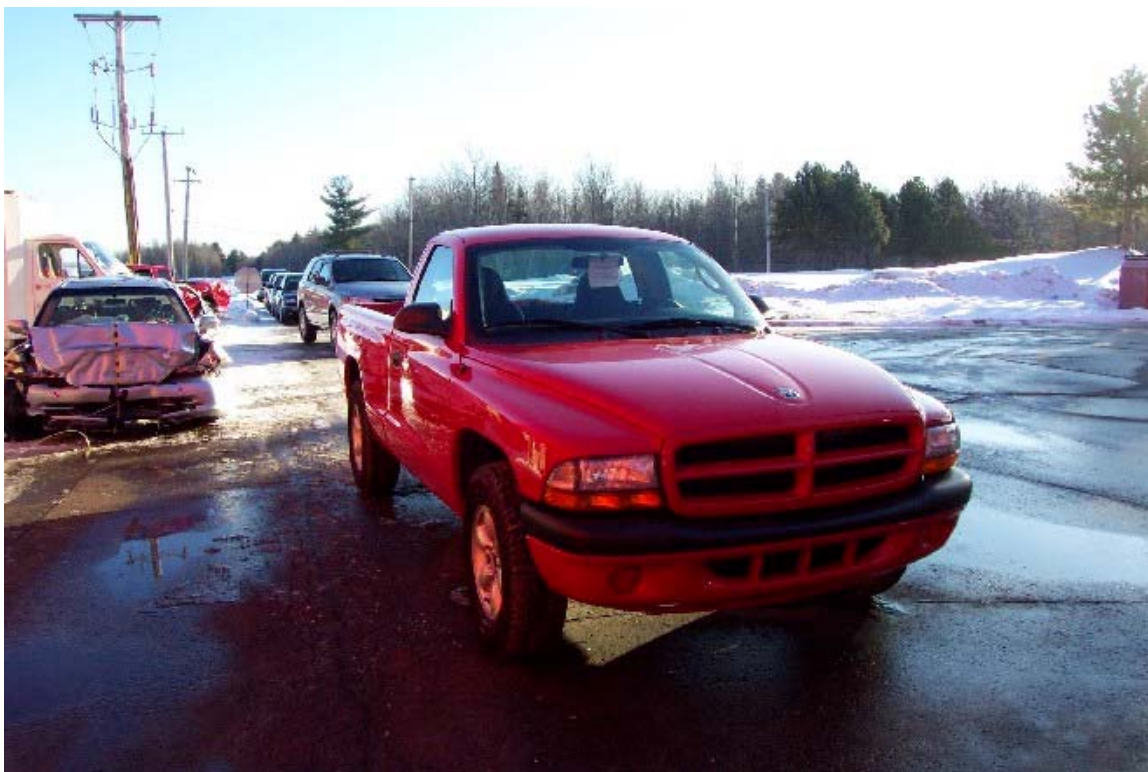
3. Vue  $\frac{3}{4}$  avant du véhicule d'essai.  
 $\frac{3}{4}$  front view of the test vehicle.

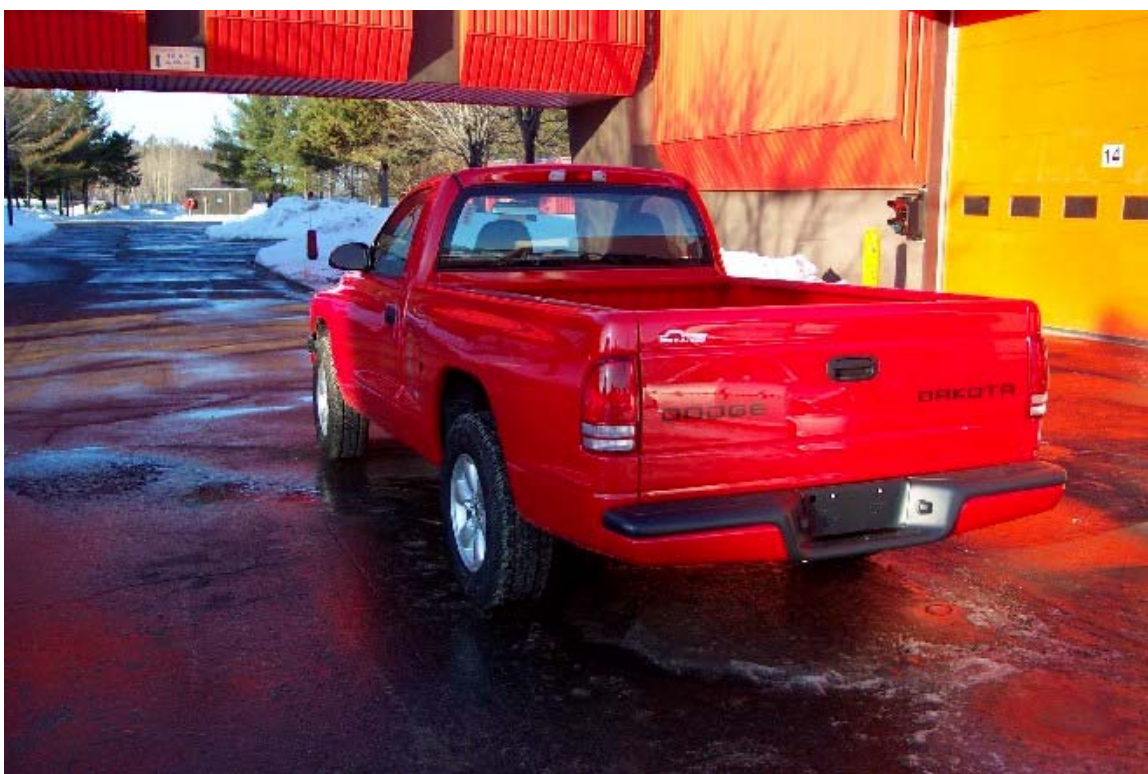
4. Vue  $\frac{3}{4}$  arrière du véhicule d'essai.  
 $\frac{3}{4}$  rear view of the test vehicle.

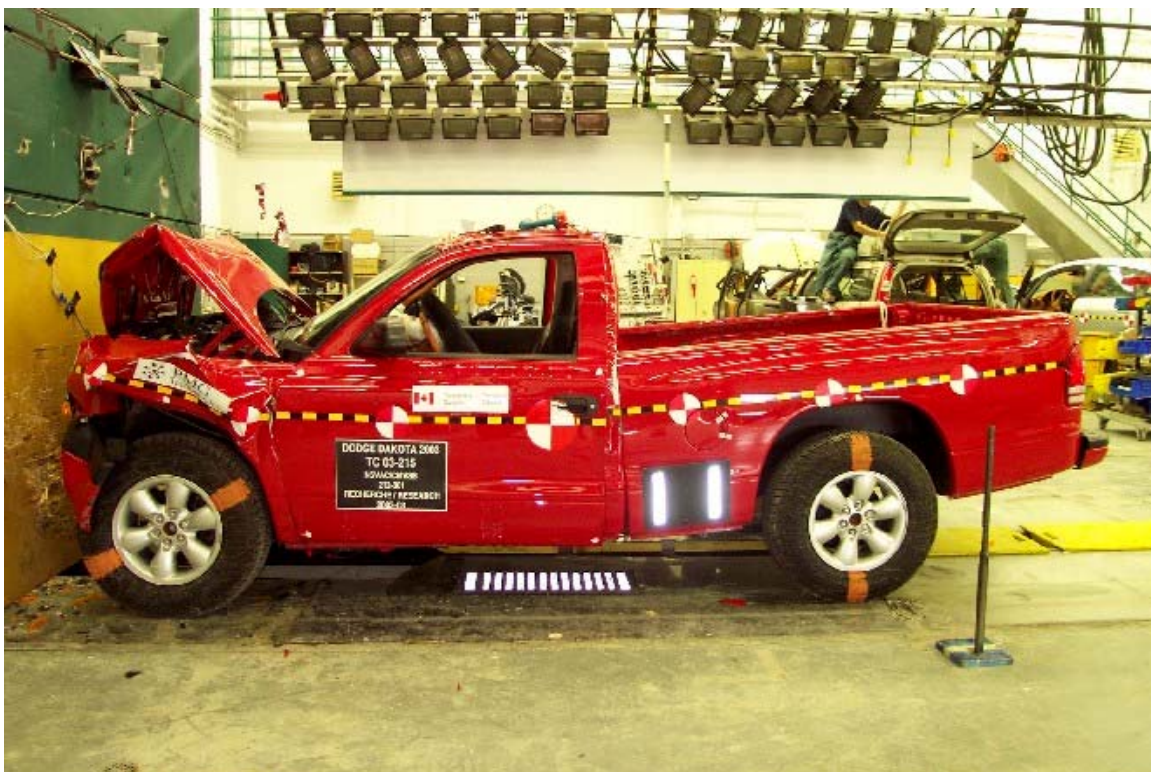
6. Vue générale côté gauche du véhicule d'essai, après essai.  
Left side view of the test vehicle, post-test.

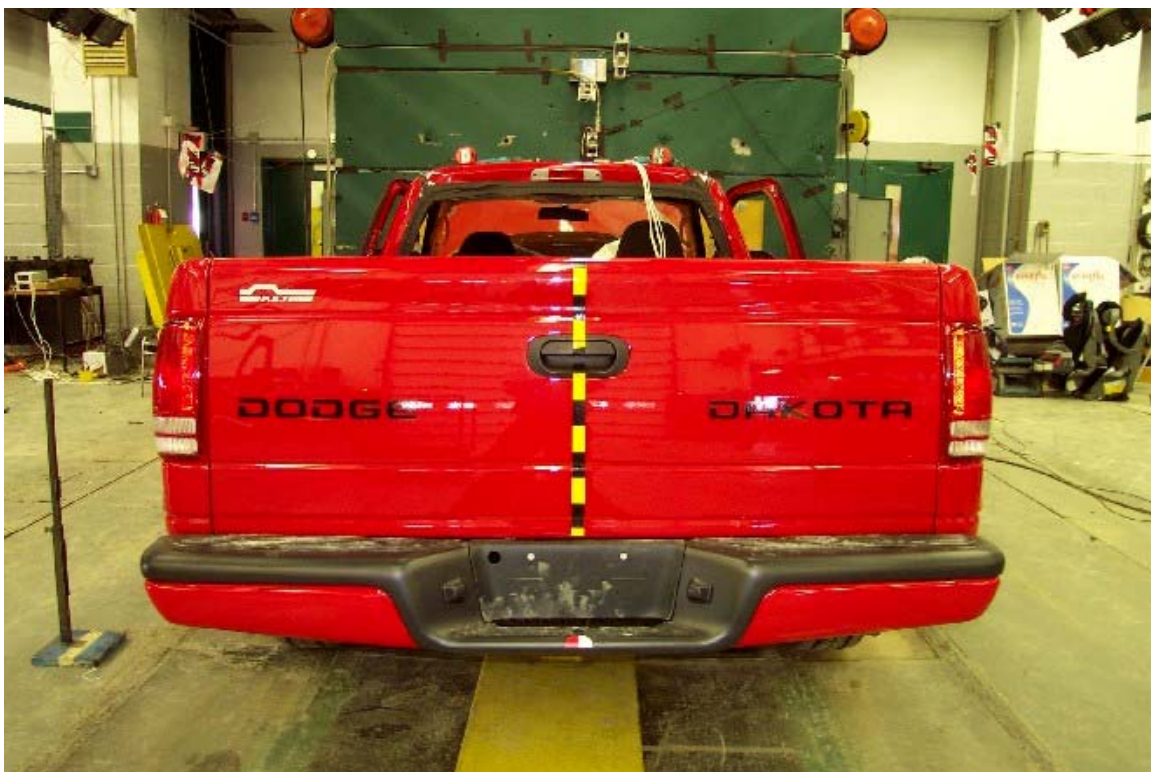
8. Vue arrière du véhicule d'essai, après essai.  
Rear view of the test vehicle, post-test.

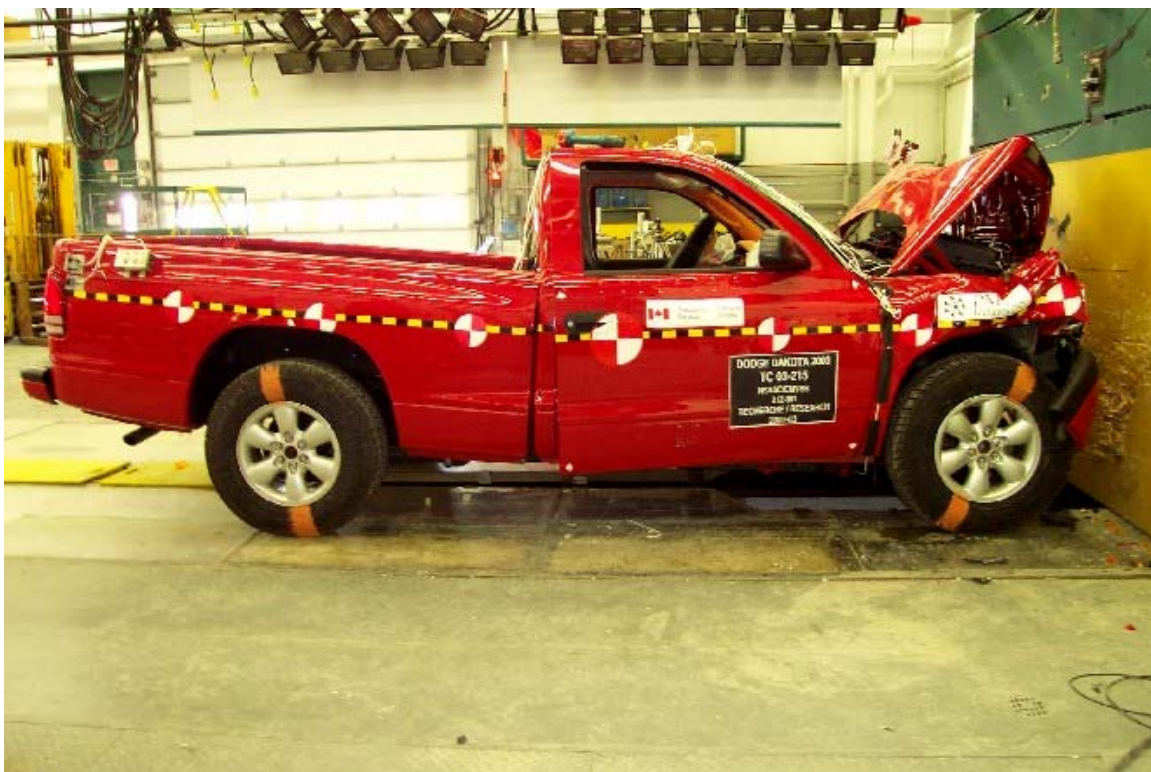
10. Vue générale côté droit du véhicule d'essai, après essai.  
General right side view of the test vehicle, post-test.

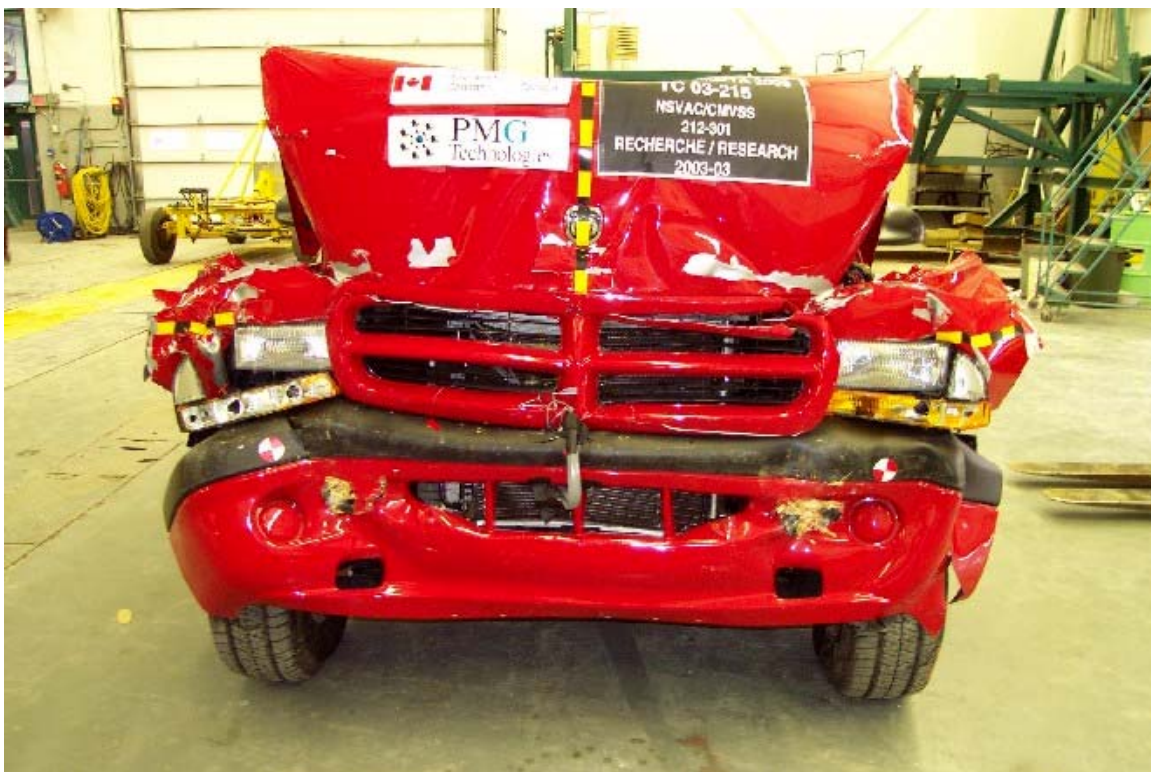
12. Vue avant du véhicule d'essai, après essai.  
Front view of the test vehicle, post-test.

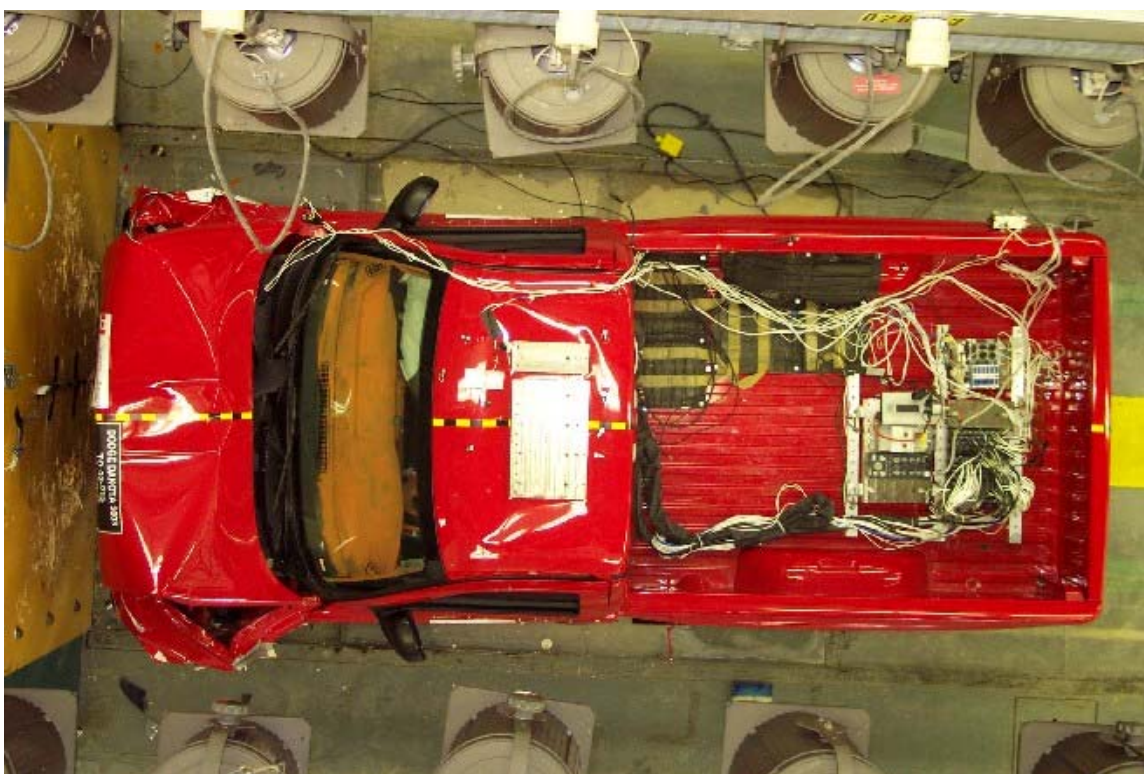
14. Vue de plan du véhicule d'essai, après essai.  
Over view of the test vehicle, post-test.

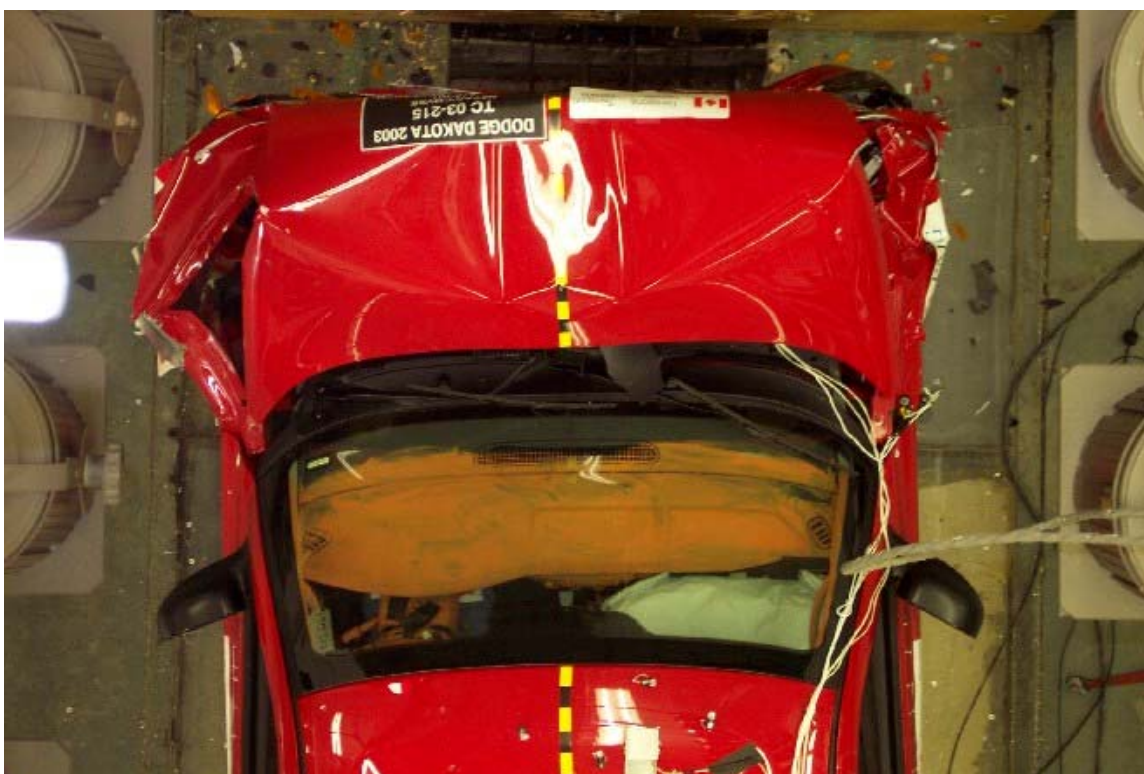
16. Vue de plan du devant du véhicule d'essai, après essai.  
Over view of the front part of the test vehicle, post-test.

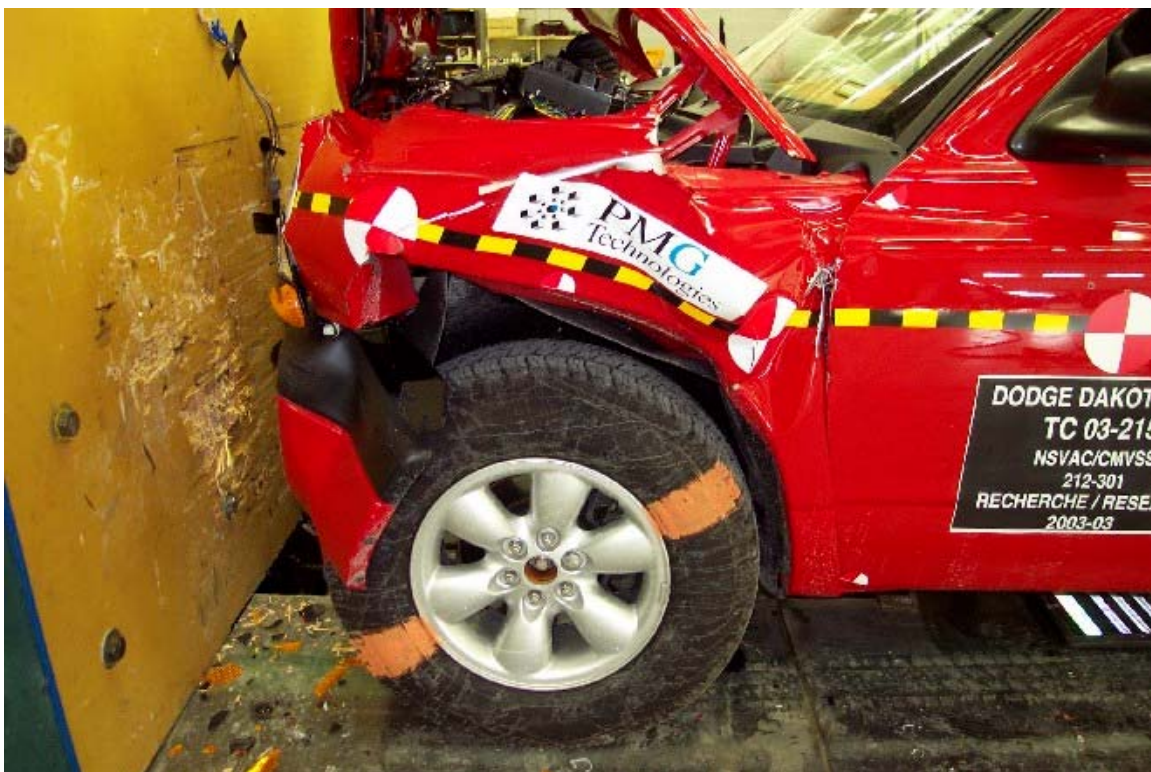
18. Vue côté gauche de l'avant du véhicule d'essai, après essai.  
Left side view of front of test vehicle, post-test.

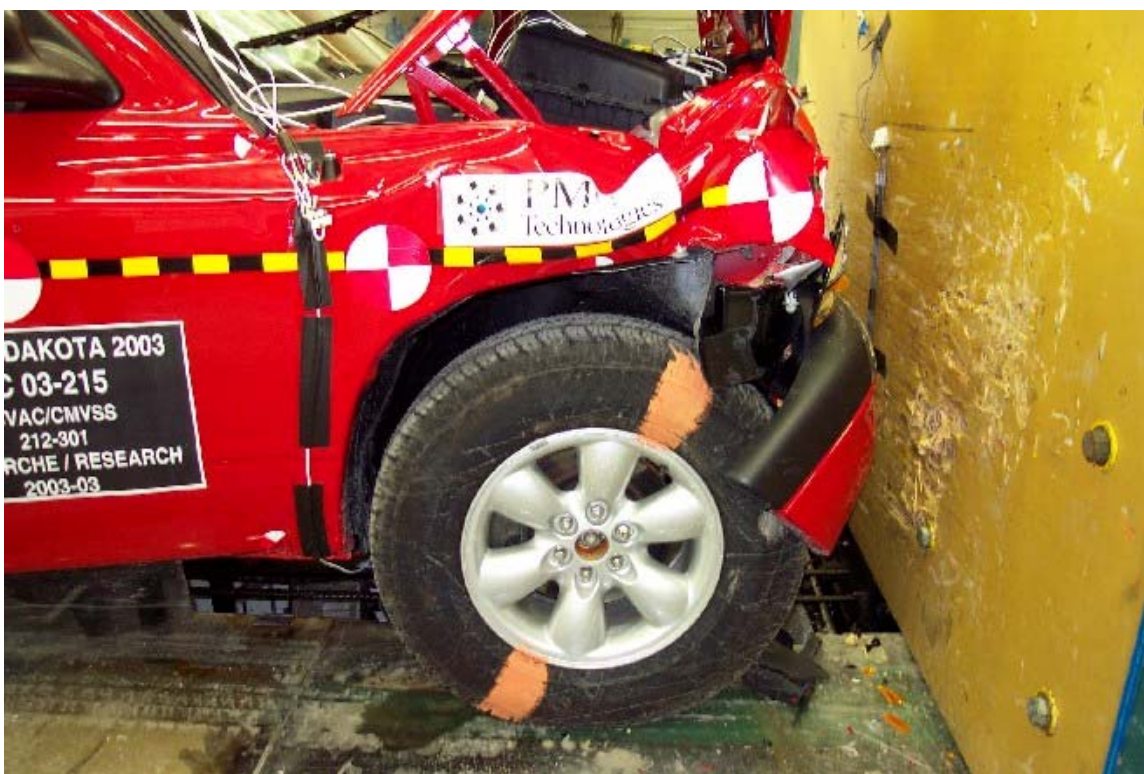
20. Vue côté droit de l'avant du véhicule d'essai, après essai.  
Right side view of front of test vehicle, post-test.

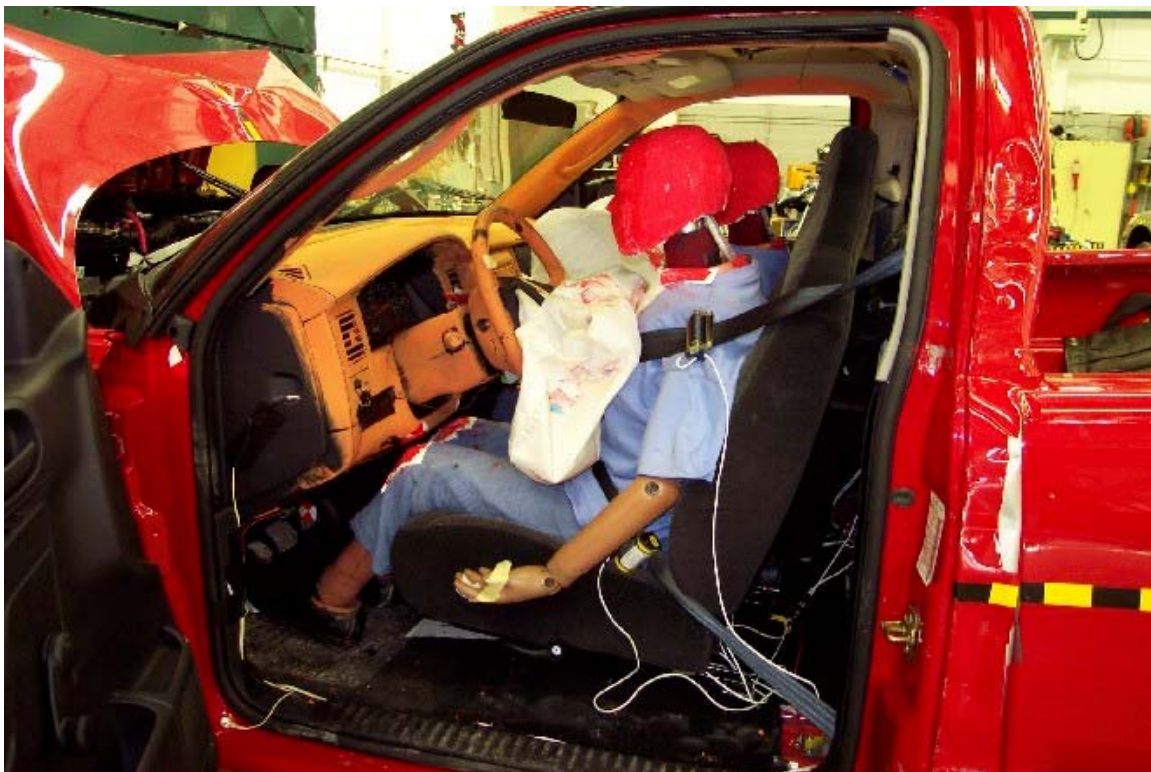
**22. Position du conducteur, après essai.**  
**Driver's position, post-test.**

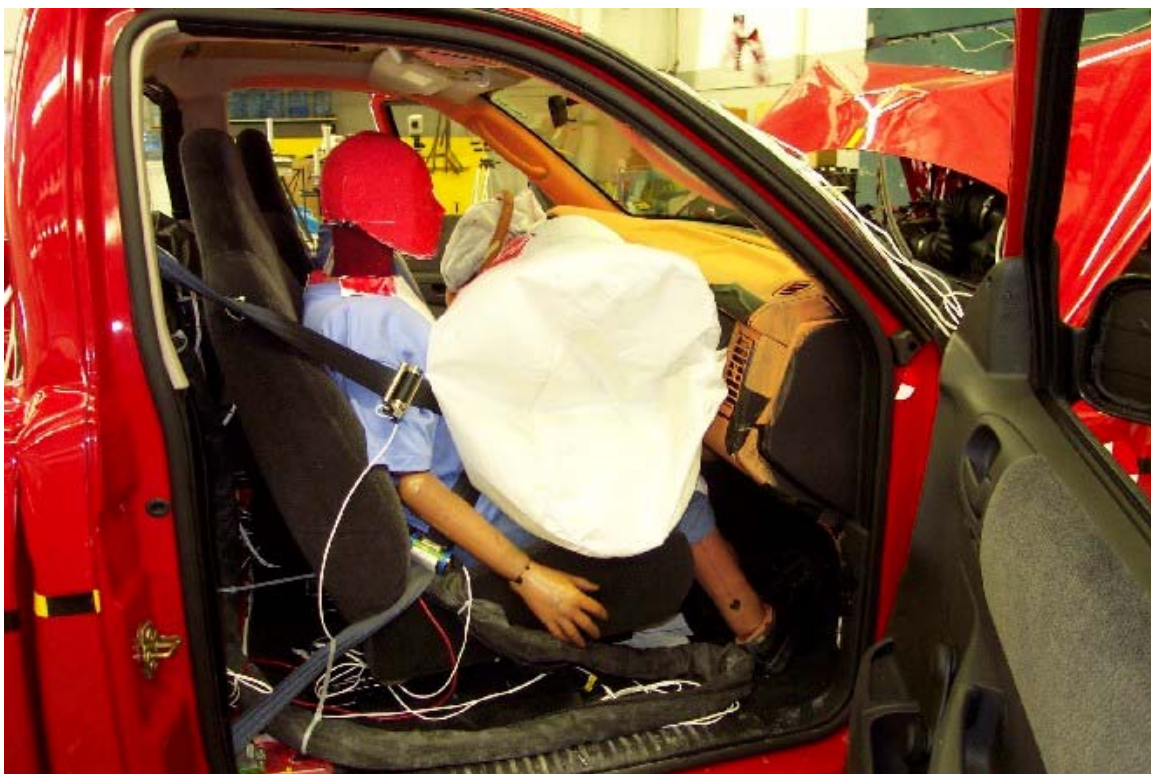
**24. Position du passager, après essai.**  
**Passenger's position, post-test.**

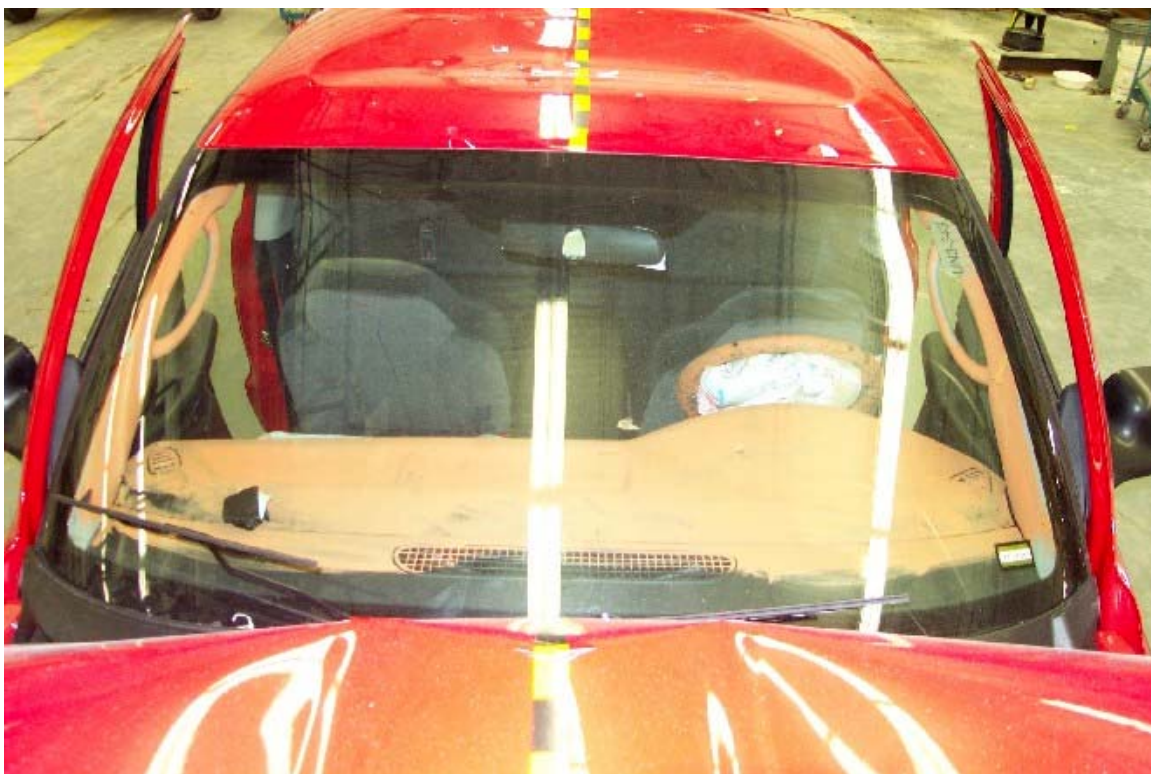
26. Pare-brise, après essai.  
Windshield, post-test.

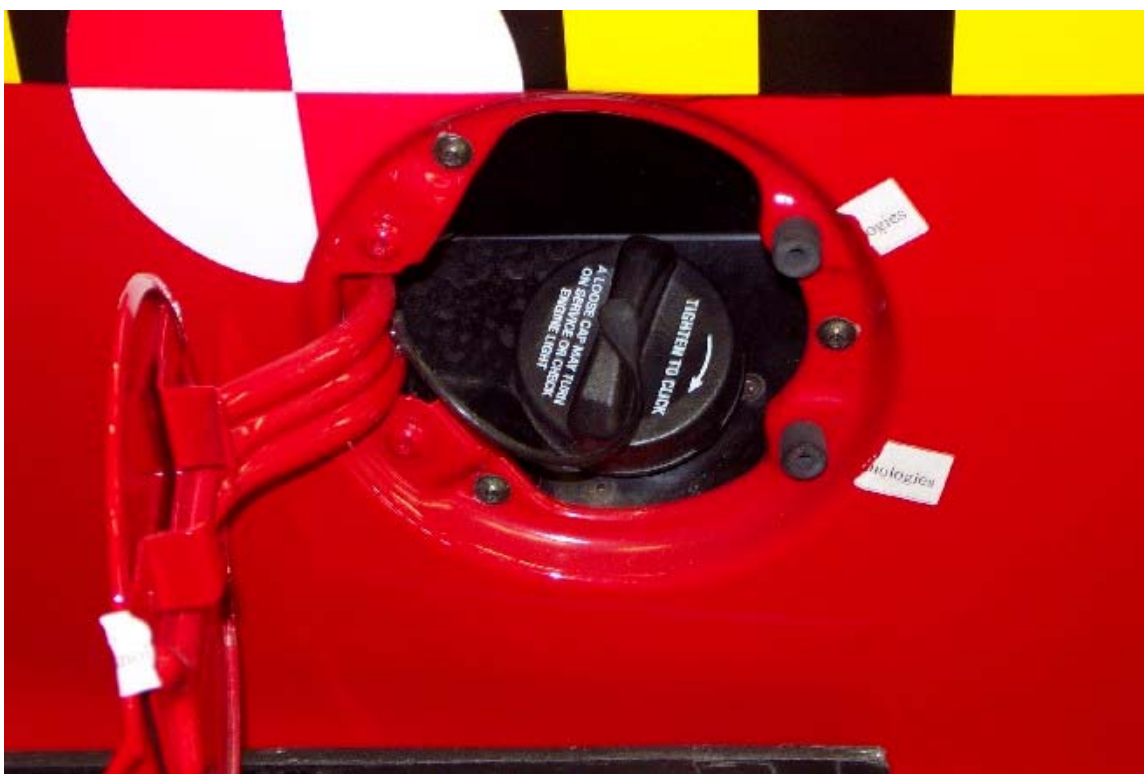
28. Bouchon de remplissage, après essai.  
Filler cap, post-test.

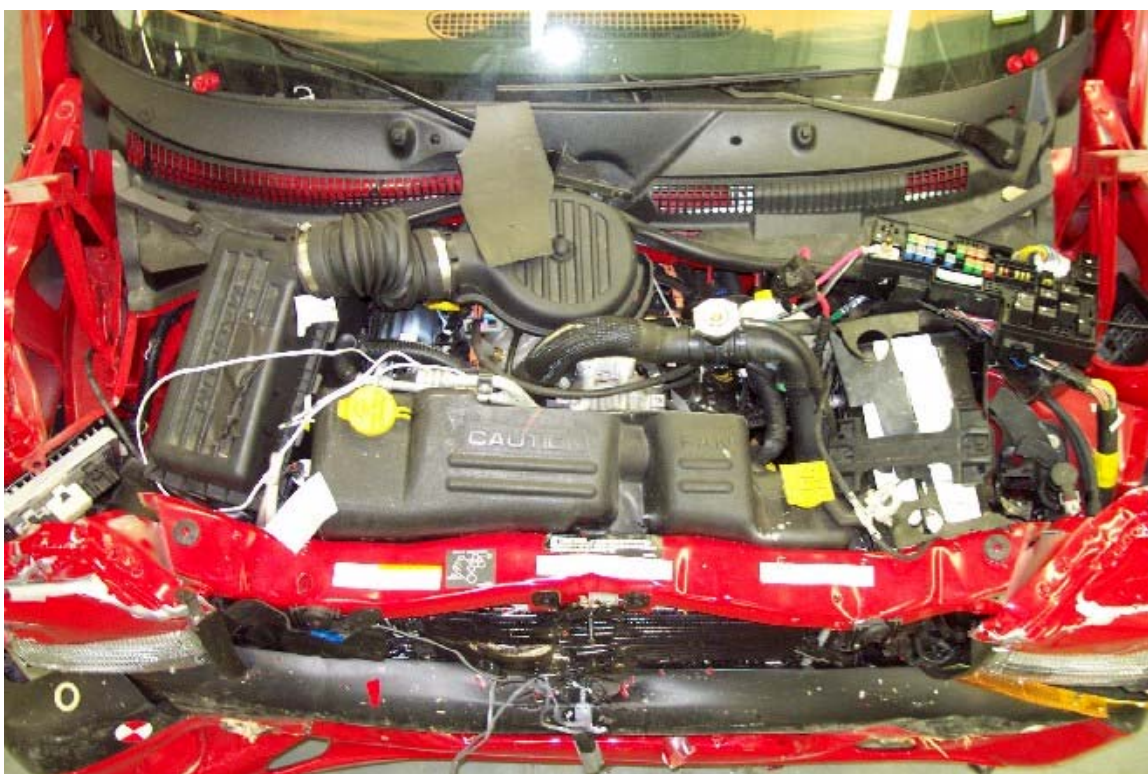
36. Vue du compartiment moteur du véhicule d'essai, après essai.  
Engine compartment view of the vehicle, post-test.

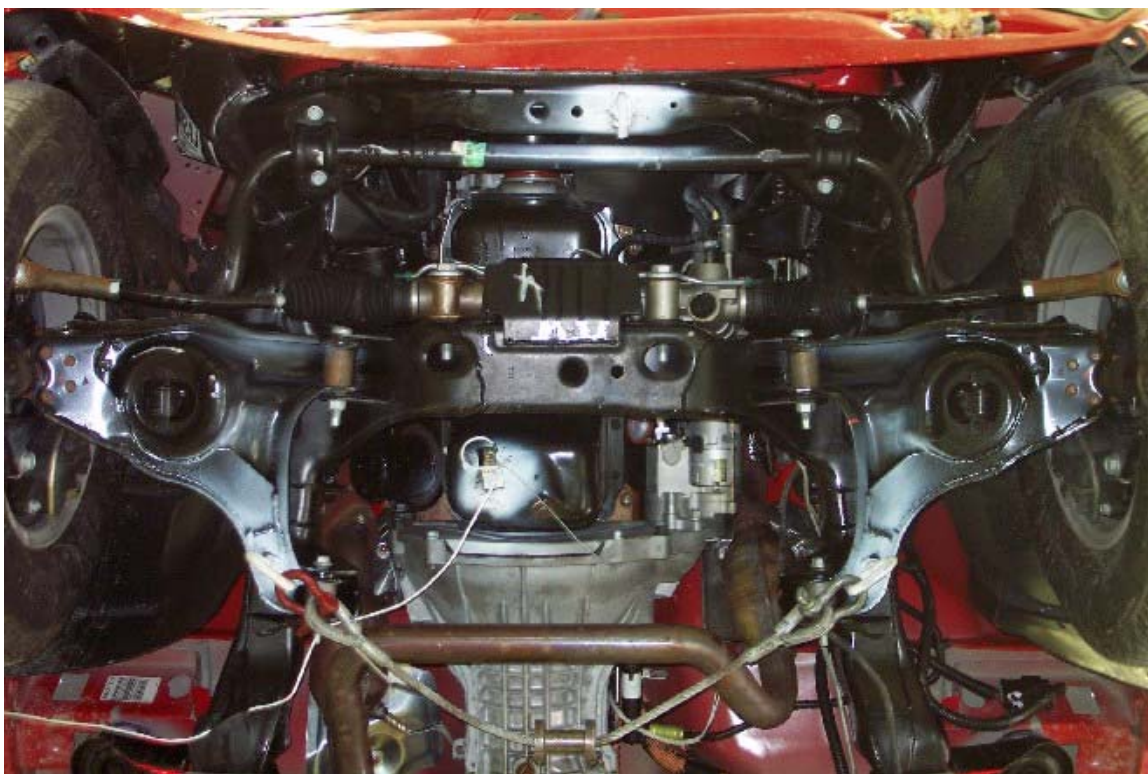
**38. Vue du dessous du compartiment moteur, après essai.**  
Under view of the engine compartment , post-test.
