**APPENDICE / APPENDIX A**

**PHOTOGRAPHIES DE L'ESSAI  
TEST PHOTOGRAPHS**

| Date de collision<br>Crash date | <b>2003-01-17</b> | Véhicule<br>Vehicle | <b>DODGE CARAVAN 2003</b> | T.C. N°<br>T.C.No | <b>03-106</b> |

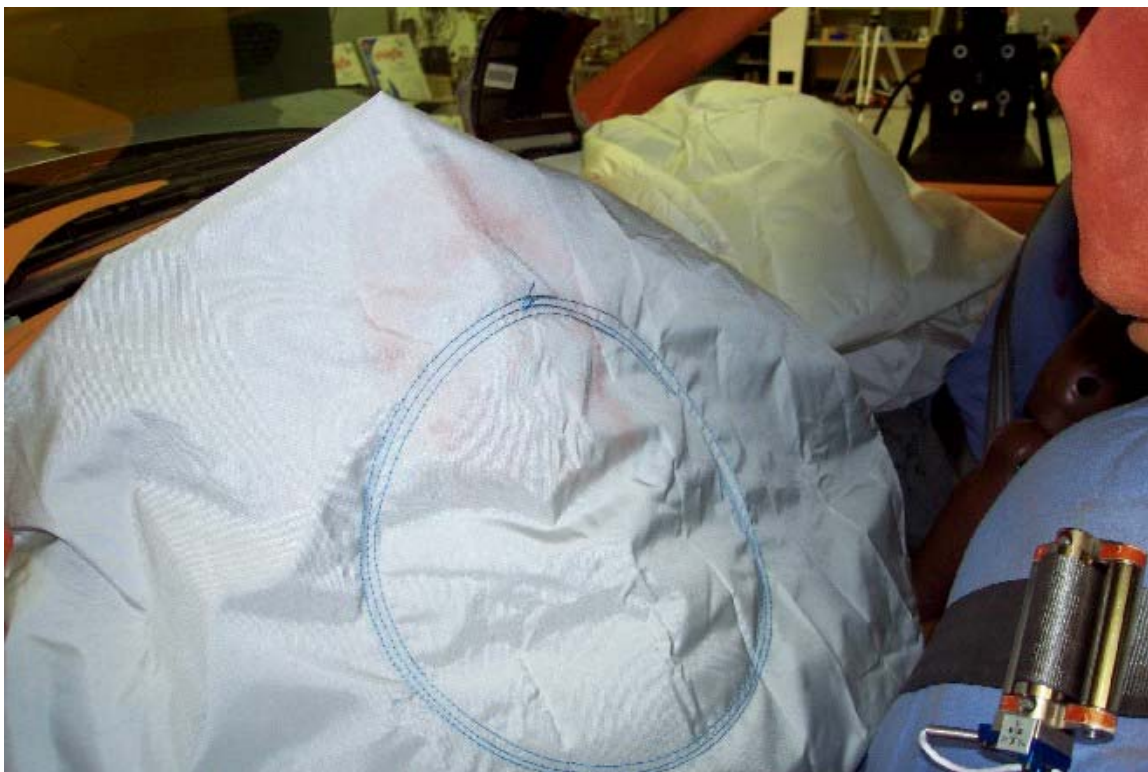
**23. Point de contact de tête du conducteur, après essai.  
Driver's head contact point, post-test.**

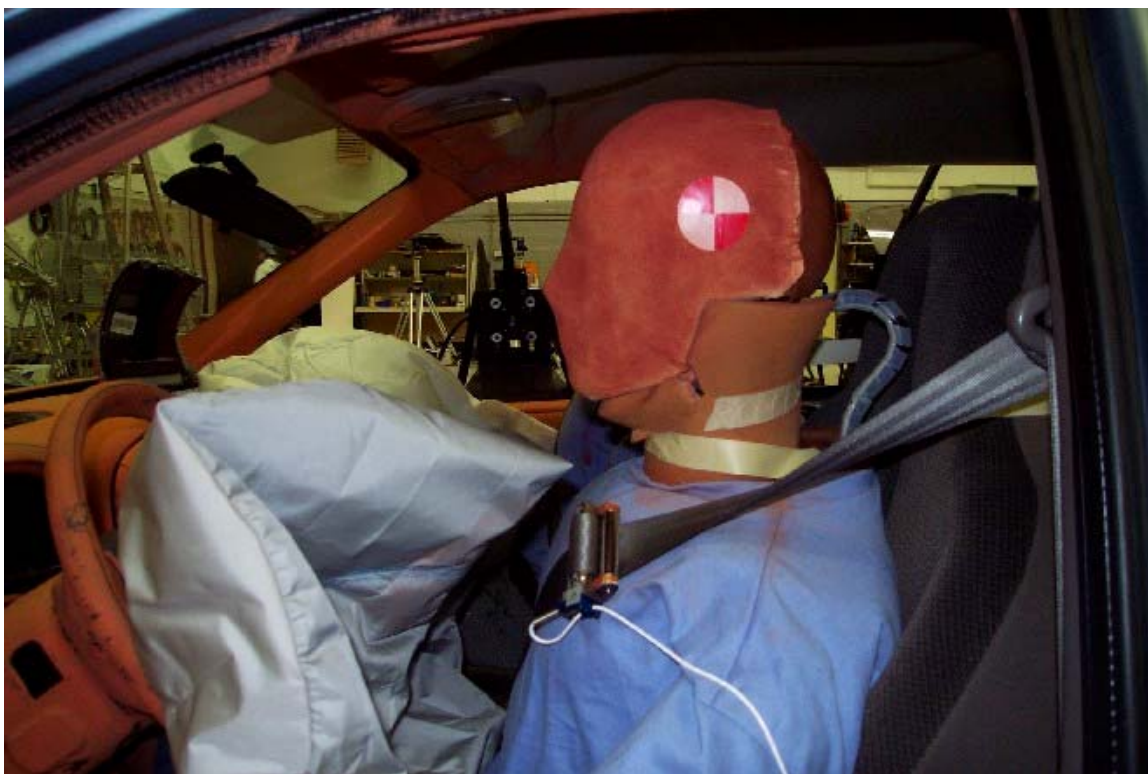
**24. Point de contact de tête du conducteur, après essai.  
Driver's head contact point, post-test.**

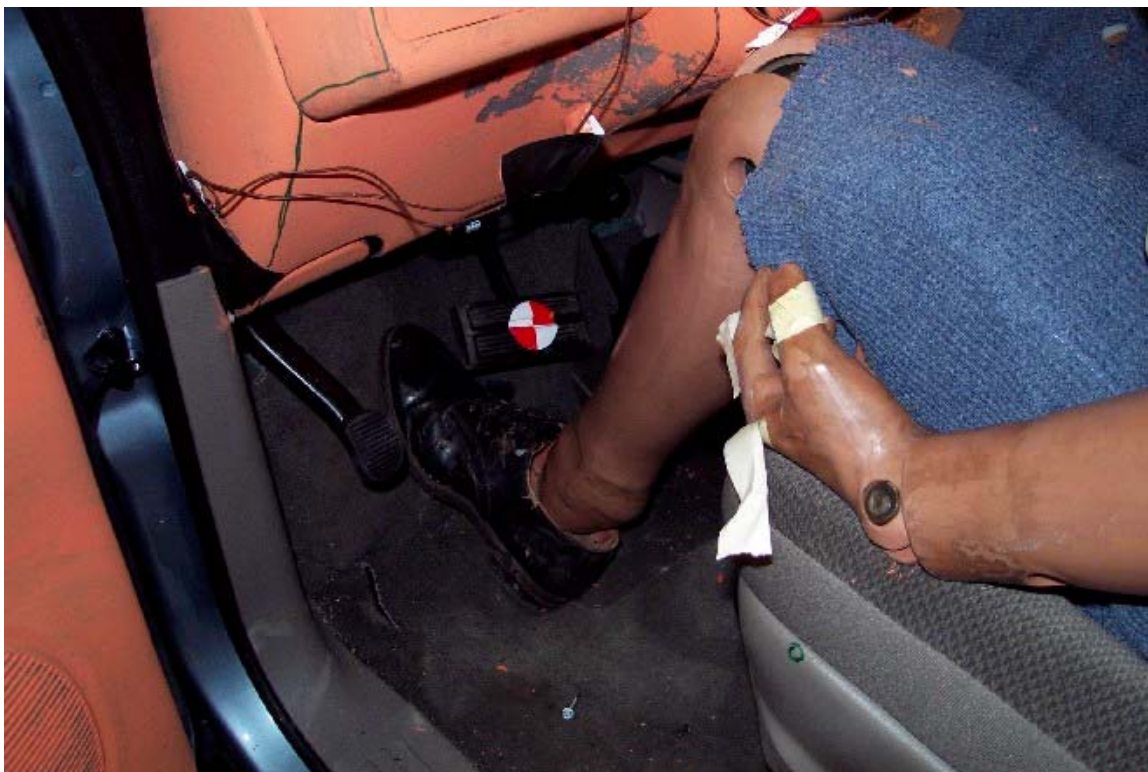
**25. Point de contact des genoux du conducteur, après essai.  
Driver's knees contact point, post-test.**

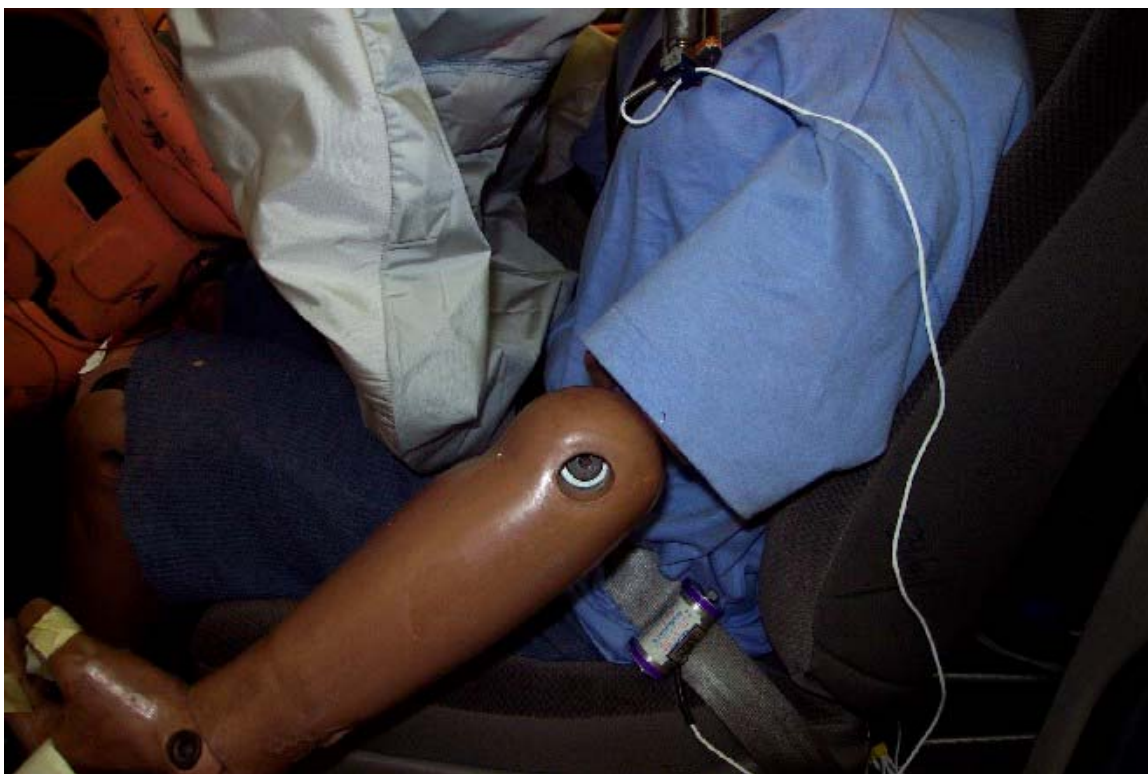
**26. Contact du volant sur l'abdomen du conducteur, après essai.  
Steering wheel's contact point with driver's abdomen.**

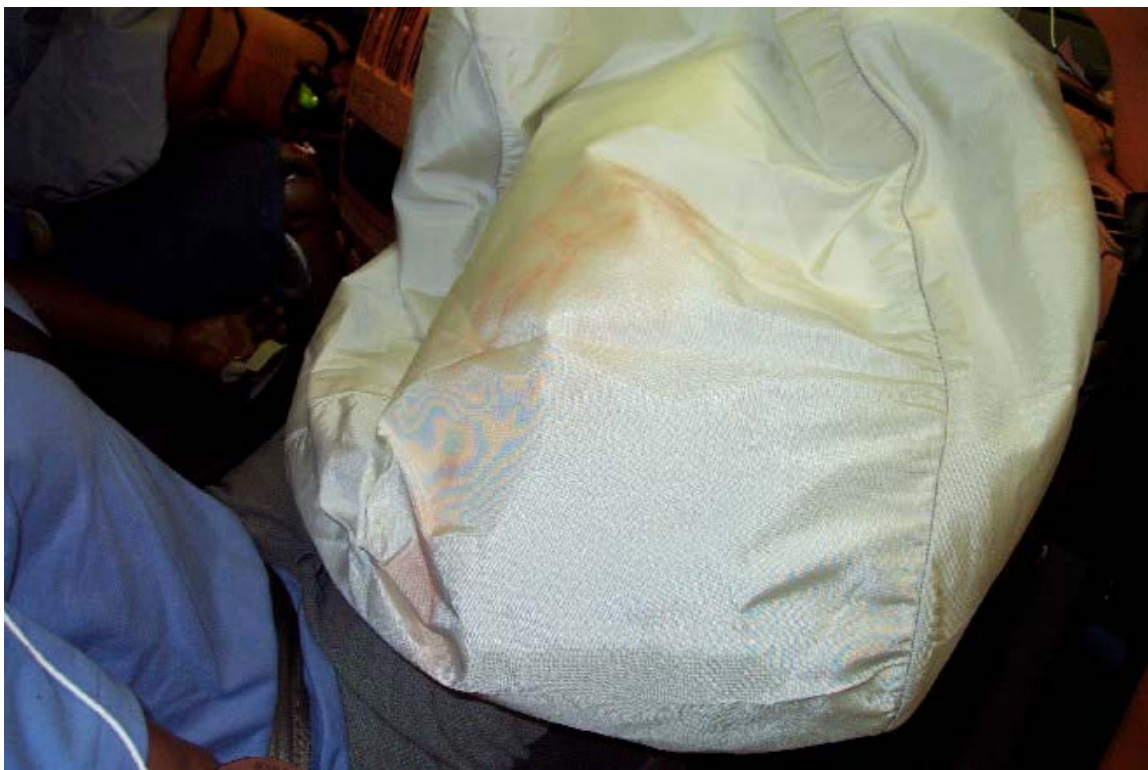
**29. Point de contact de tête du passager, après essai.**  
**Passenger's head contact point, post-test.**

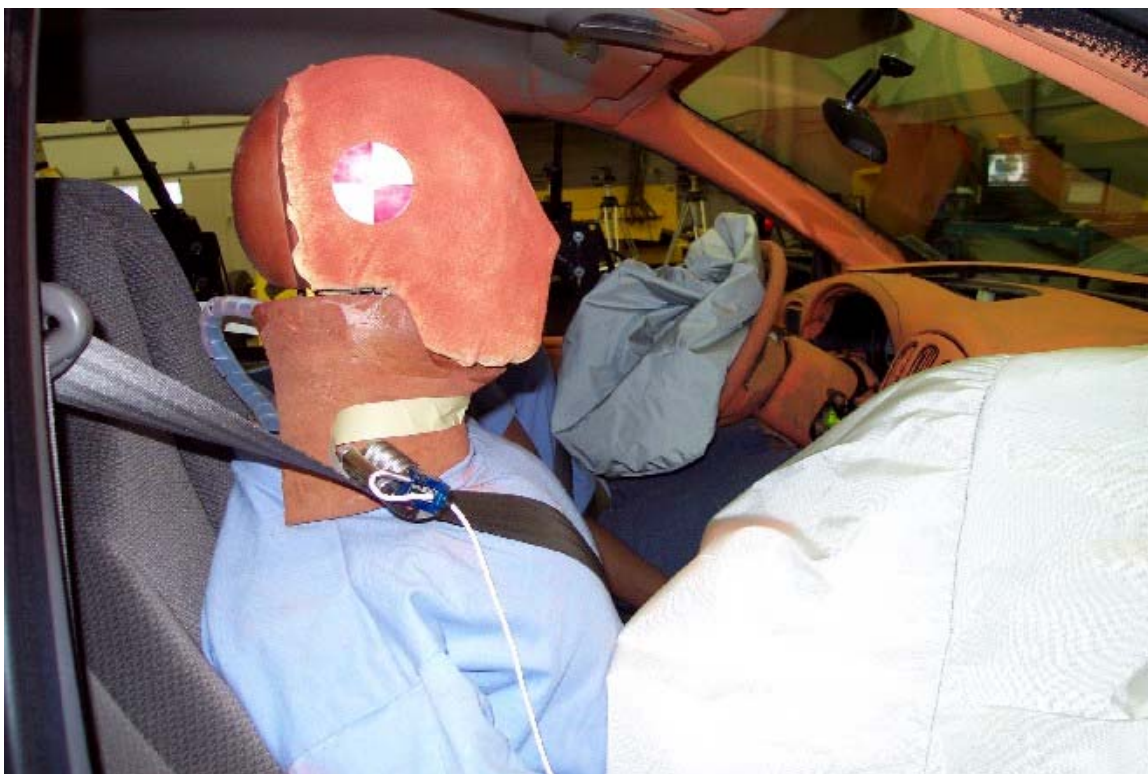
**30. Point de contact de tête du passager, après essai.**  
**Passenger's head contact point, post-test.**

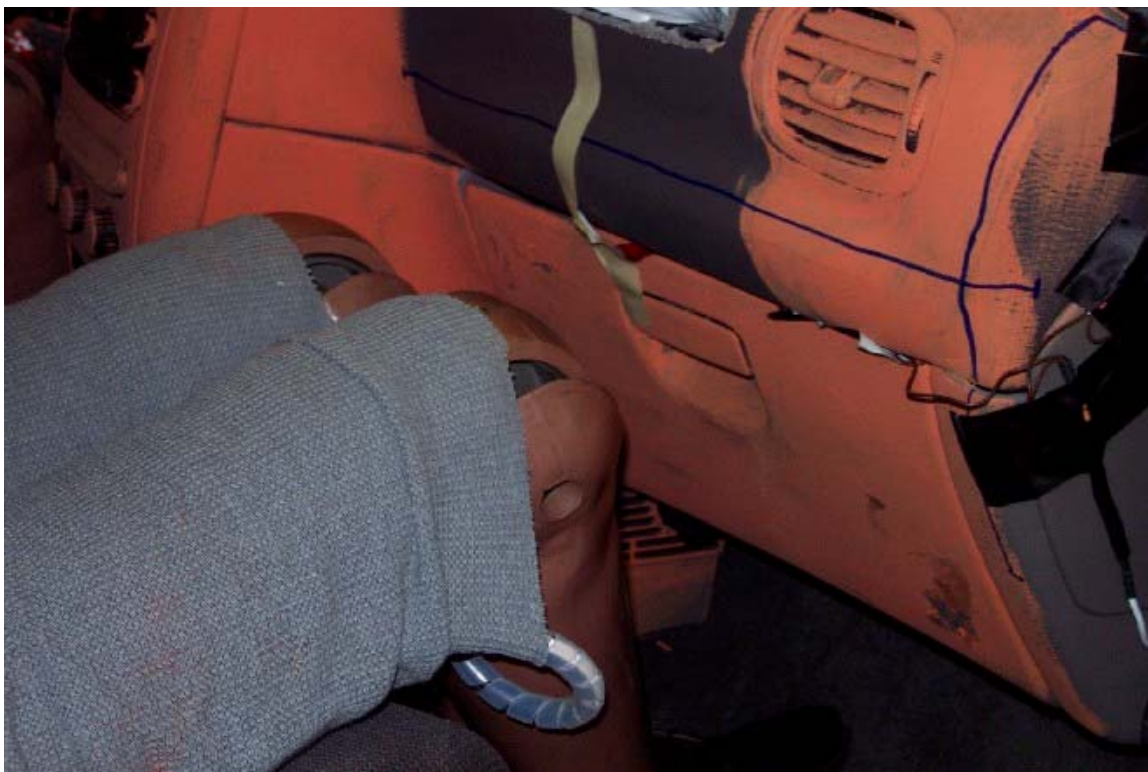
**31. Point de contact des genoux du passager, après essai.  
Passenger's knees contact point, post-test.**

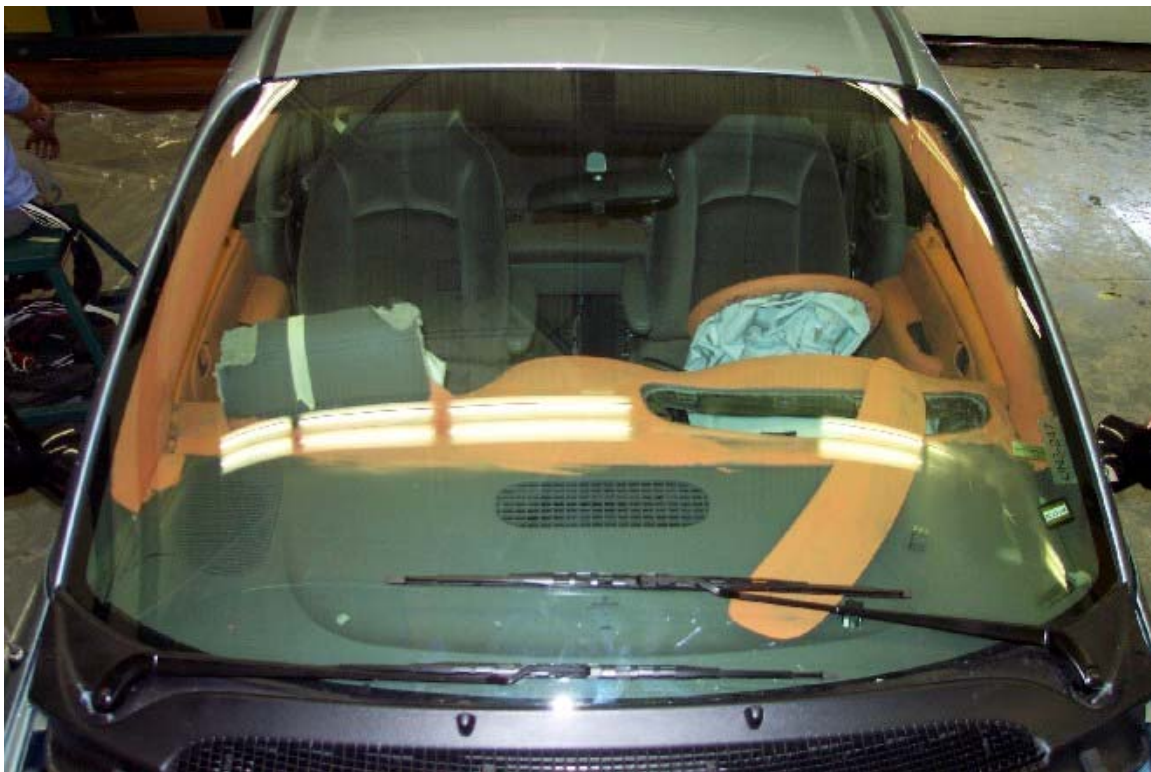
**37. Pare-brise, après essai.  
Windshield, post-test.**

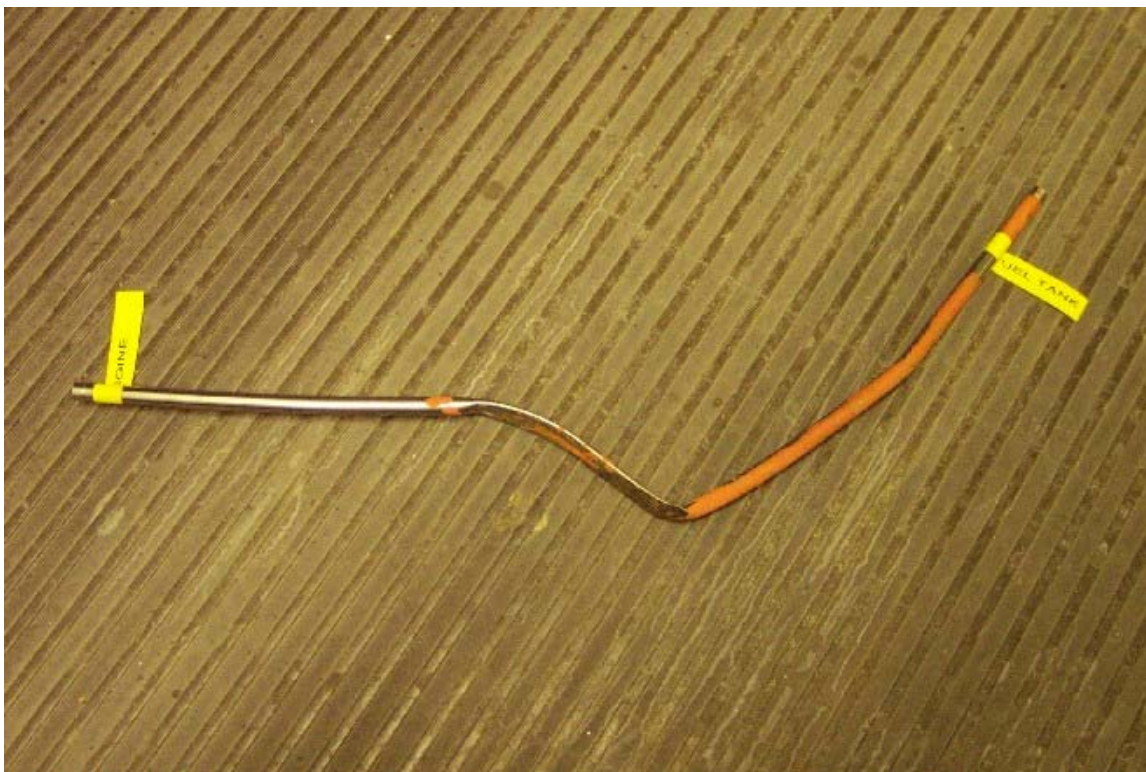
**54. Vue de la conduite d'alimentation de carburant, après essai.  
View of the fuel supply line, post-test.**

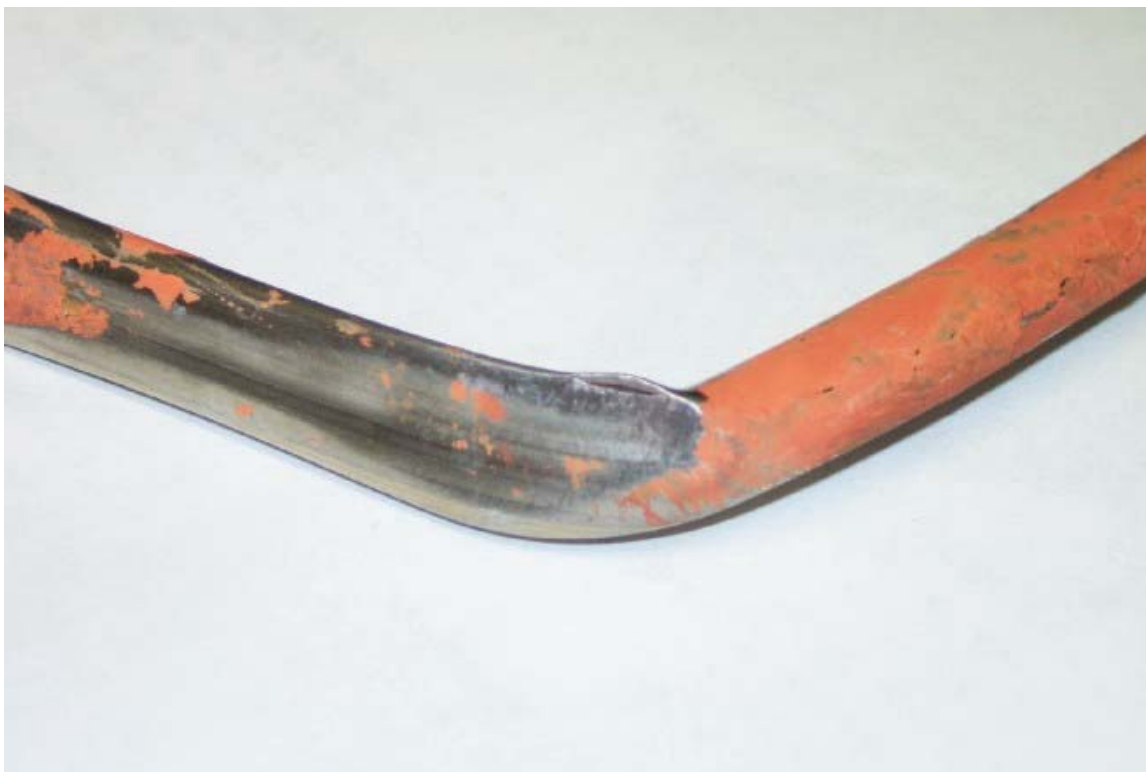
**55. Vue de la fissure dans la conduite d'alimentation de carburant.  
View of the crack in the supply line.**
