# ESSAI DE COLLISION - BARRIER TEST REPORT

COLLISION LATÉRALE DE RECHERCHE  
RESEARCH SIDE IMPACT

PROJET NO - PROJECT NO: 92-0535

NISSAN SENTRA E 1992 TC # 92-157

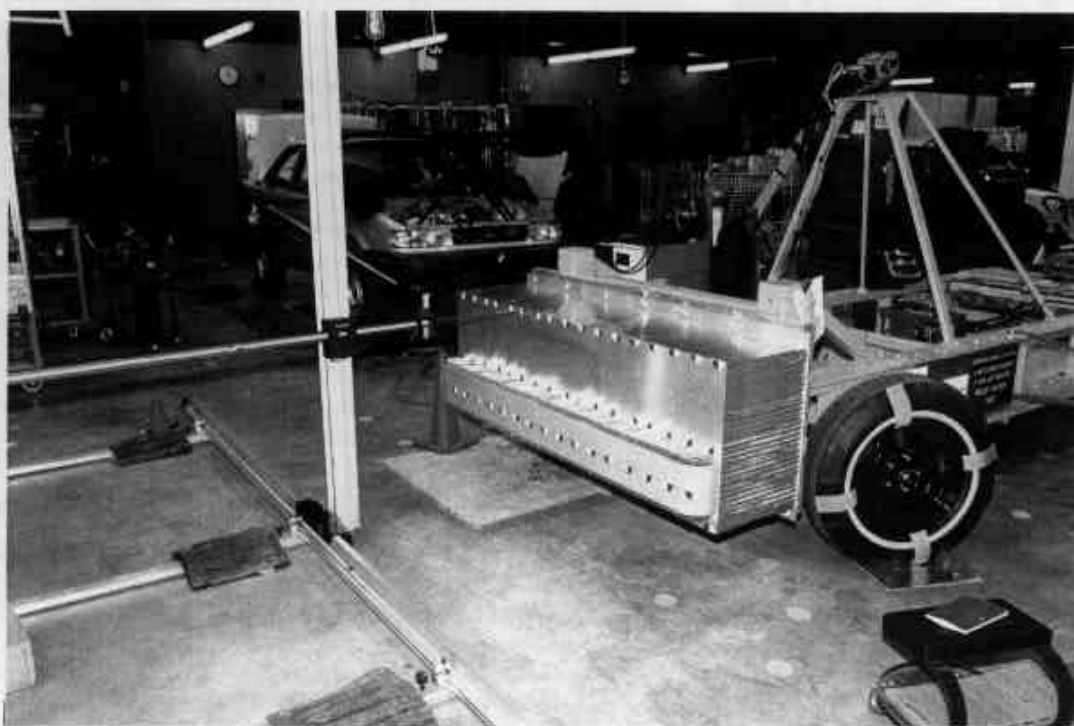
07. MESURE DES NIVEAUX FACE DÉFORMABLE DE LA BARRIÈRE  
BARRIER DEFORMABLE FACE LEVEL MEASUREMENTS

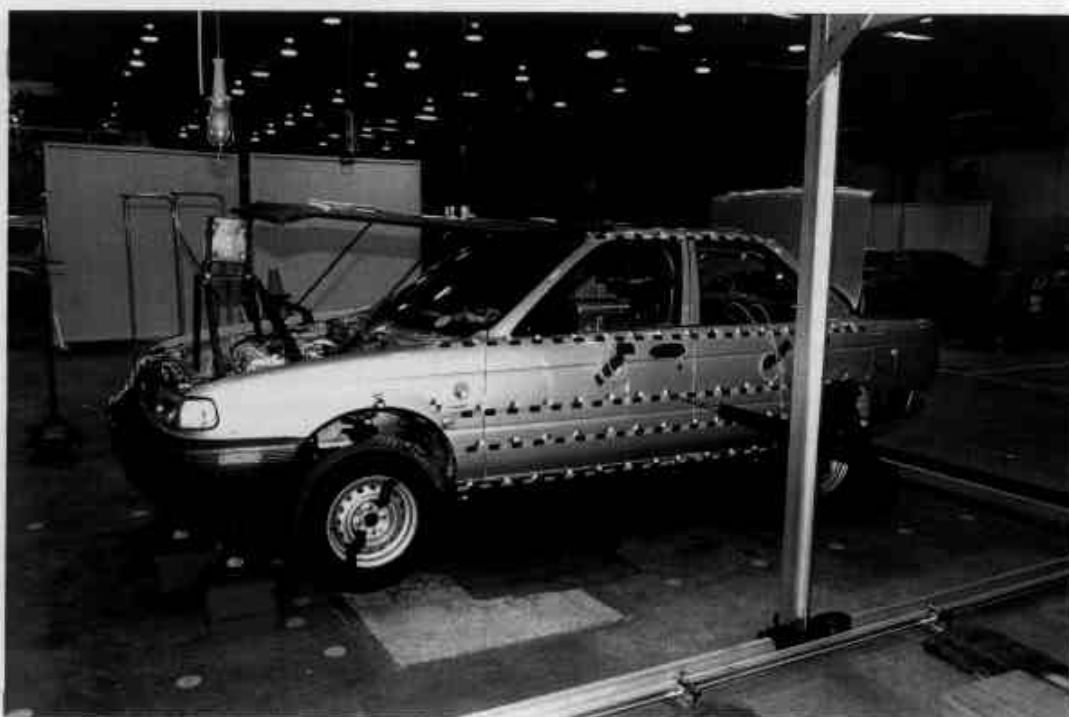
08. MESURE DES NIVEAUX DU VÉHICULE CIBLE  
TARGET VEHICLE'S LEVEL MEASUREMENTS

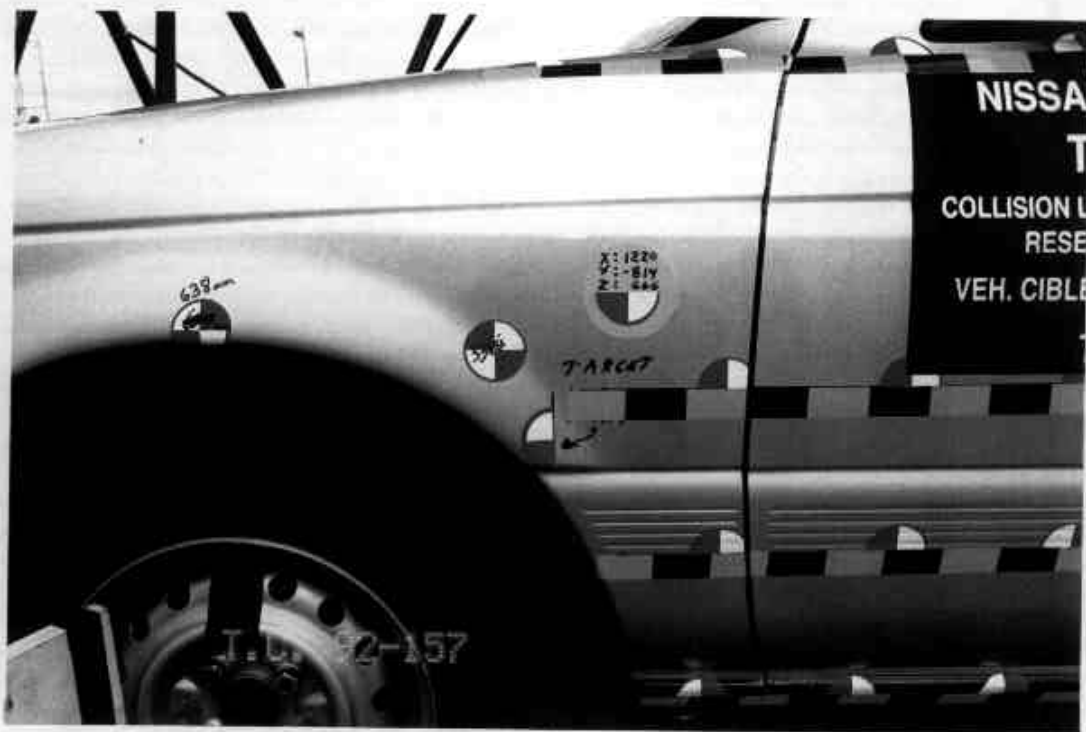
15. POINT D'IMPACT DU VÉHICULE CIBLE, PRÉ-TEST  
IMPACT POINT OF TARGET VEHICLE, PRE-TEST

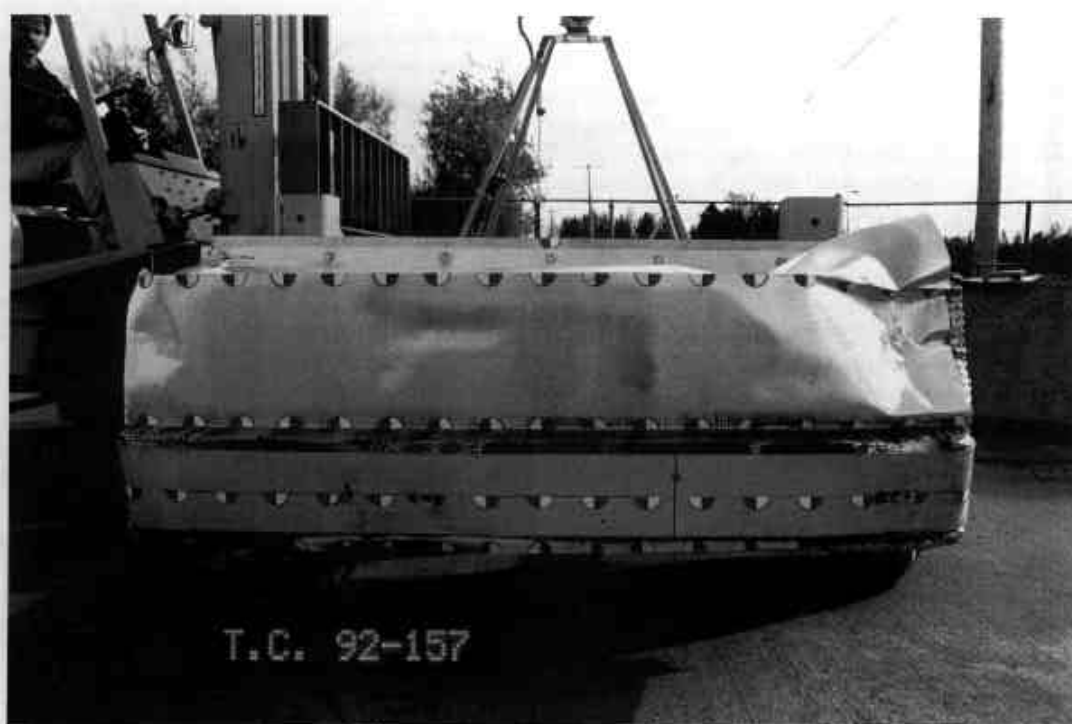
35. VUE DE LA FACE DÉFORMABLE DE LA BARRIÈRE 214 C.E.V.A., POST-TEST  
VIEW OF THE M.V.T.C. 214 BARRIER DEFORMABLE FACE, POST-TEST

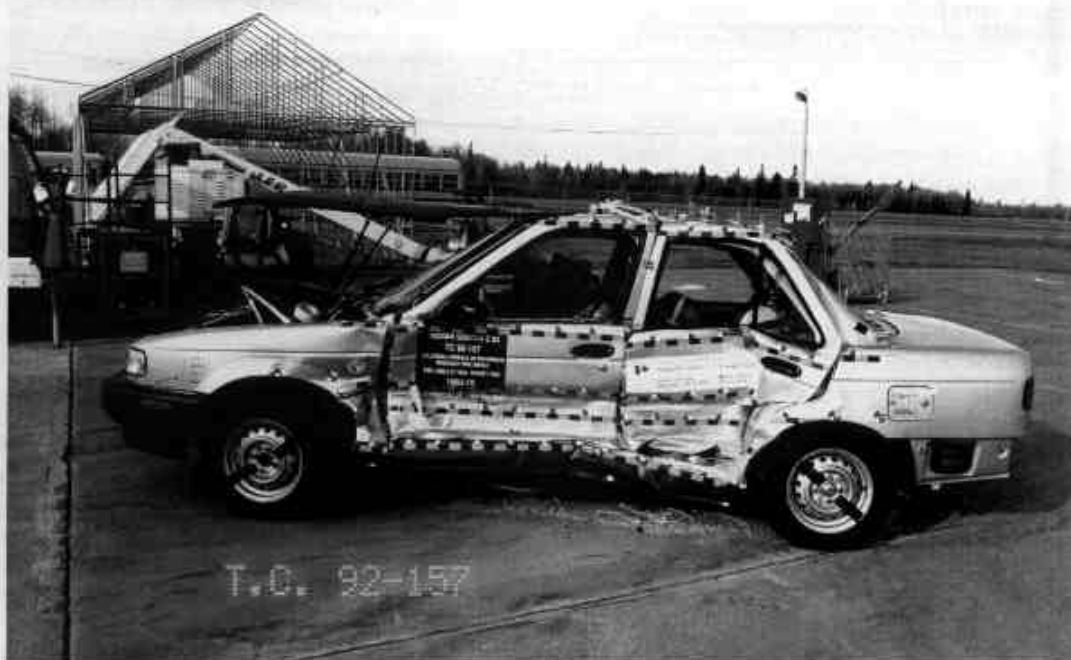
36. CÔTÉ GAUCHE DU VEHICULE CIBLE, POST-TEST  
LEFT SIDE OF TARGET VEHICLE, POST-TEST

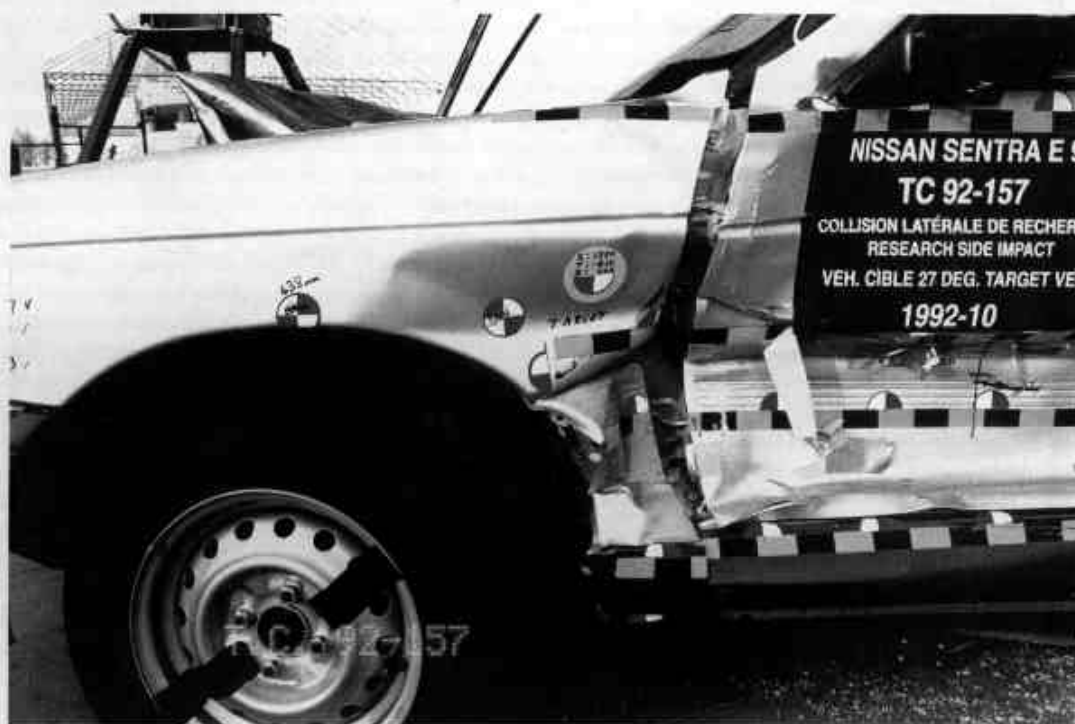
38. POINT D'IMPACT DU VÉHICULE CIBLE, POST-TEST  
IMPACT POINT OF TARGET VEHICLE, POST-TEST

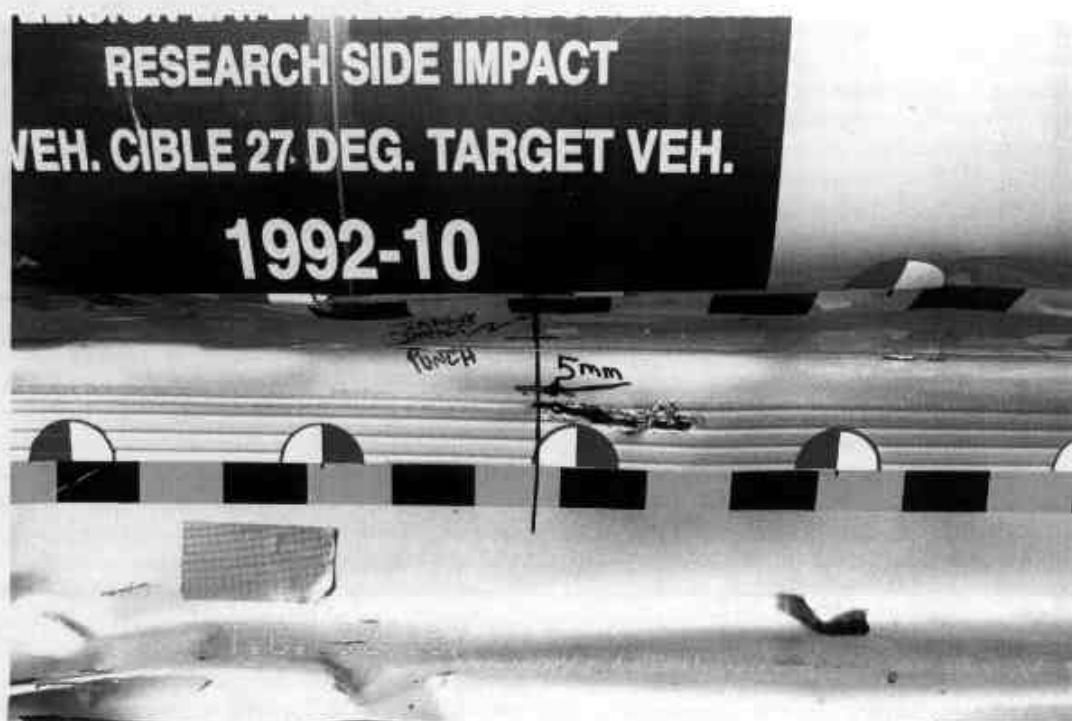
39. POINT CONTACT DU VÉHICULE CIBLE, POST-TEST  
IMPACT PUNCH OF TARGET VEHICLE, POST-TEST

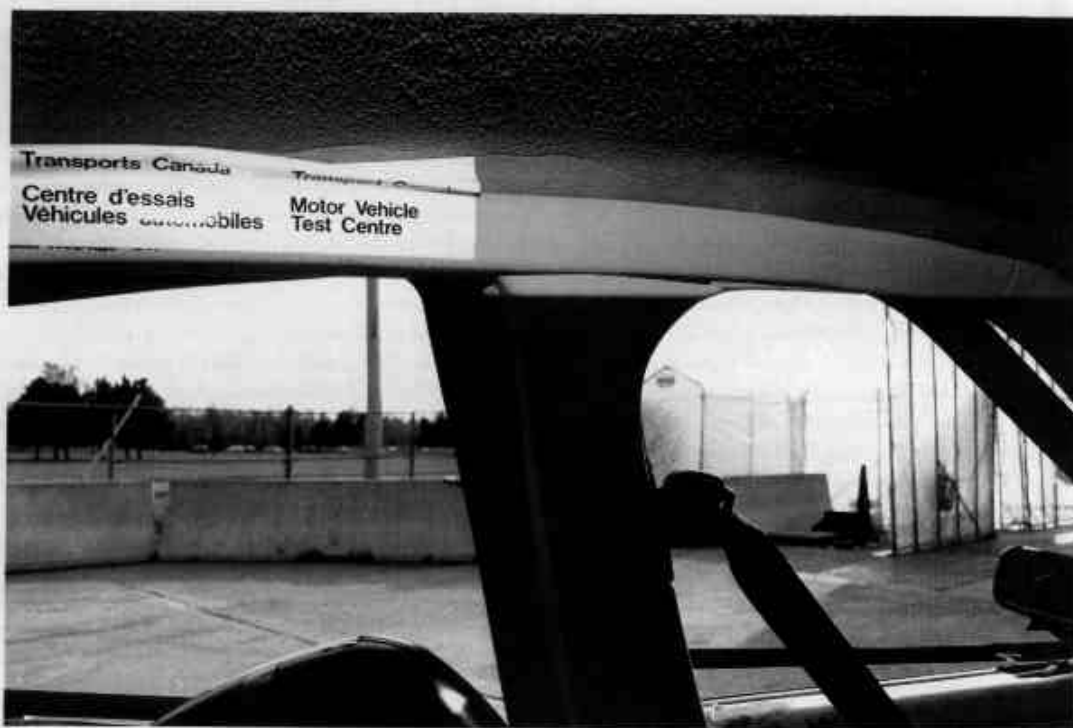
46. CADRE DE FENÊTRE INTÉRIEUR PORTE AVANT GAUCHE ET PILIER B, POST-TEST  
LEFT FRONT WINDOW EDGE AND B PILLAR, POST-TEST

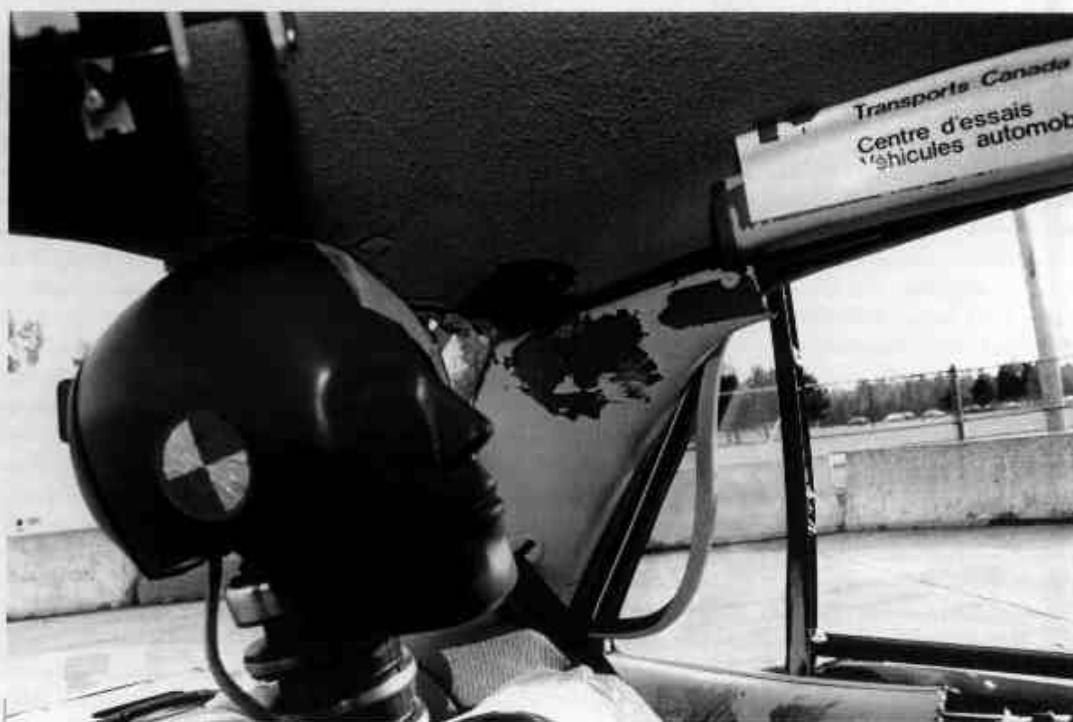
48. CADRE DE FENÊTRE INTÉRIEUR PORTE ARRIÈRE GAUCHE ET PILIER C, POST-TEST  
LEFT REAR WINDOW EDGE AND C PILLAR, POST-TEST

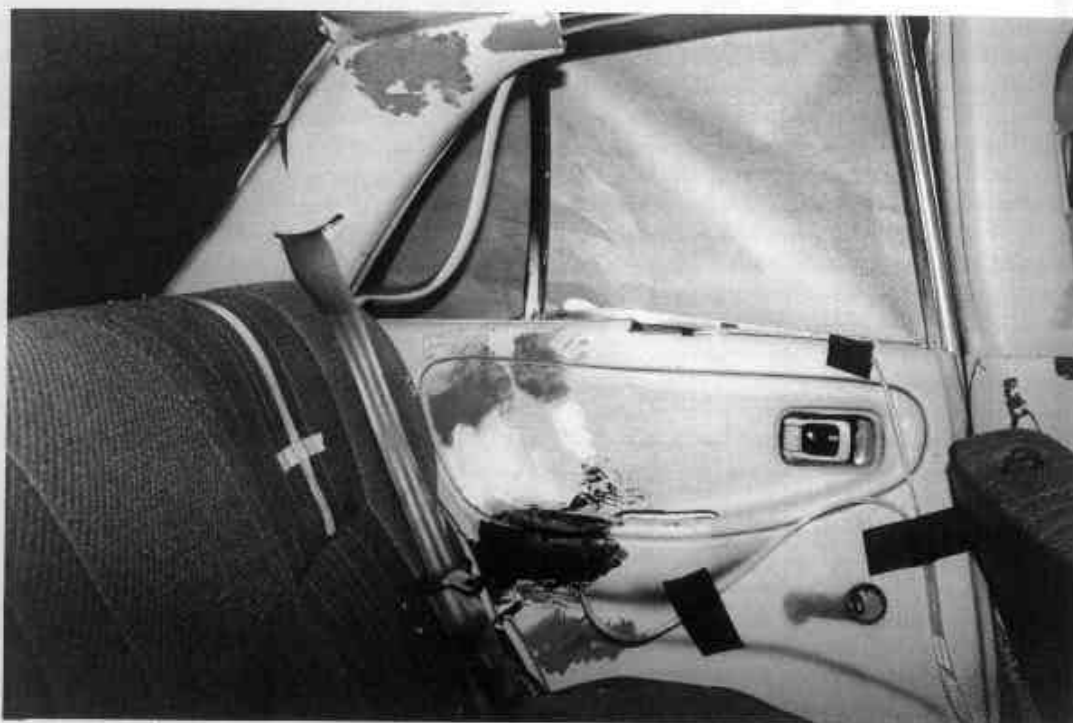
53. INTÉRIEUR DE LA PORTIÈRE DU PASSAGER ARRIÈRE GAUCHE (BIOSID), POST-TEST  
LEFT REAR PASSENGER (BIOSID) DOOR TRIM, POST-TEST
