V2009**ESSAI DE COLLISION - BARRIER TEST REPORT****COLLISION LATÉRALE DE RECHERCHE
RESEARCH SIDE IMPACT****PROJET NO - PROJECT NO: 92-0535**

VÉHICULE CIBLE / TARGET VEHICLE FORD CROWN VICTORIA 1992 TC # 92-137

BARRIÈRE MOBILE / MOBILE BARRIER 214 CEVA - MVTC 214

Prepared by
THE MOTOR VEHICLE
TEST CENTRE
BLAINVILLE, QUÉBEC

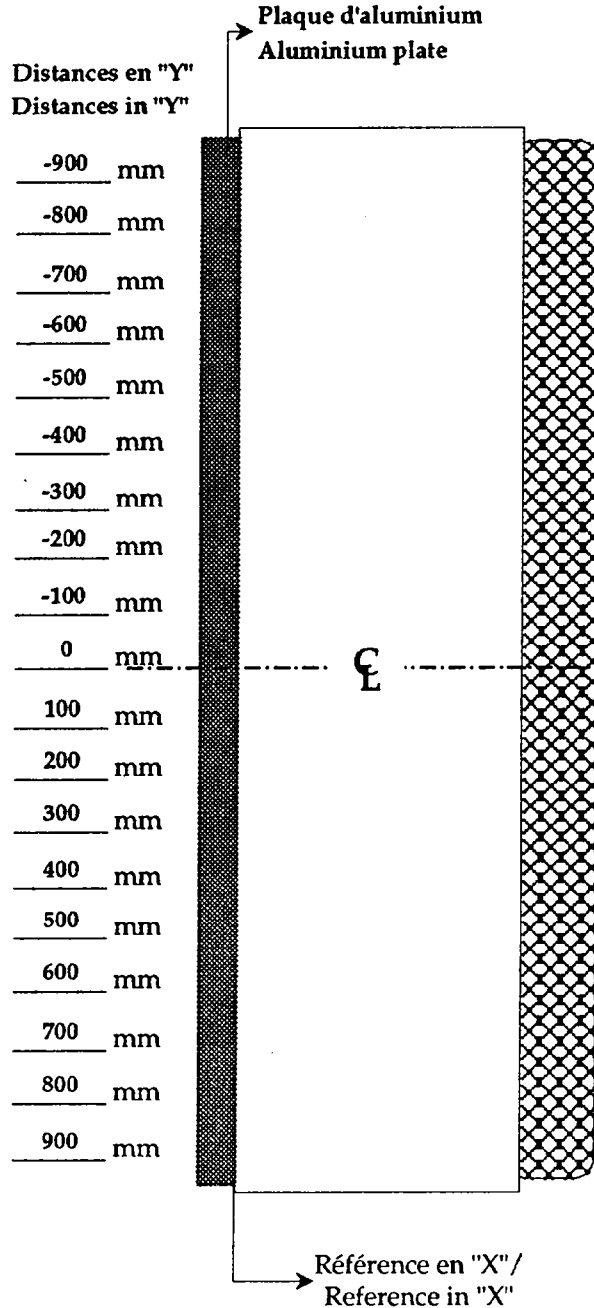
Profil extérieur à 279 mm Pre-test au-dessus du sol
Exterior profile at 279 mm Post-test above ground level

Profil Pré-test Pre-test profile	Profil Post-test Post-test profile	Différence Variation
- mm	- mm	- mm
-383 mm	-335 mm	-48 mm
-383 mm	-370 mm	-13 mm
-383 mm	-377 mm	-6 mm
-383 mm	-380 mm	-3 mm
-383 mm	-380 mm	-3 mm
-383 mm	-380 mm	-3 mm
-383 mm	-380 mm	-3 mm
-383 mm	-380 mm	-3 mm
-383 mm	-382 mm	-1 mm
-383 mm	-383 mm	0 mm
-383 mm	-383 mm	0 mm
-383 mm	-377 mm	-6 mm
-383 mm	-370 mm	-13 mm
-383 mm	-335 mm	-48 mm
-383 mm	-340 mm	-43 mm
-383 mm	-315 mm	-68 mm
- mm	- mm	- mm

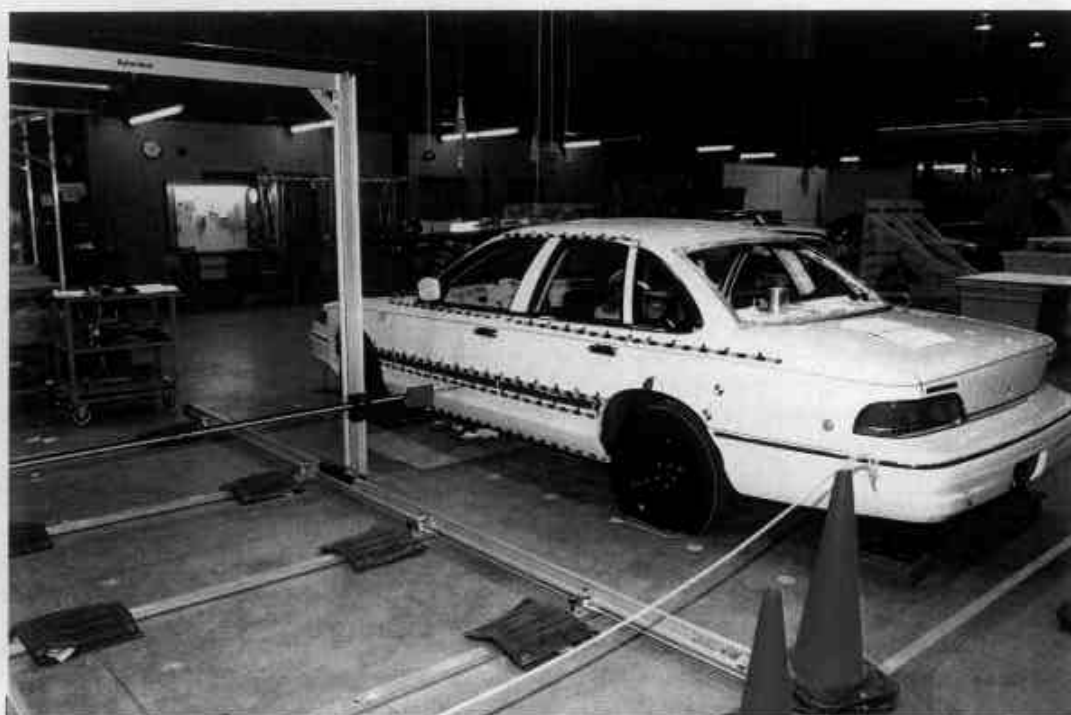
08. MESURE DES NIVEAUX DU VÉHICULE CIBLE
TARGET VEHICLE'S LEVEL MEASUREMENTS

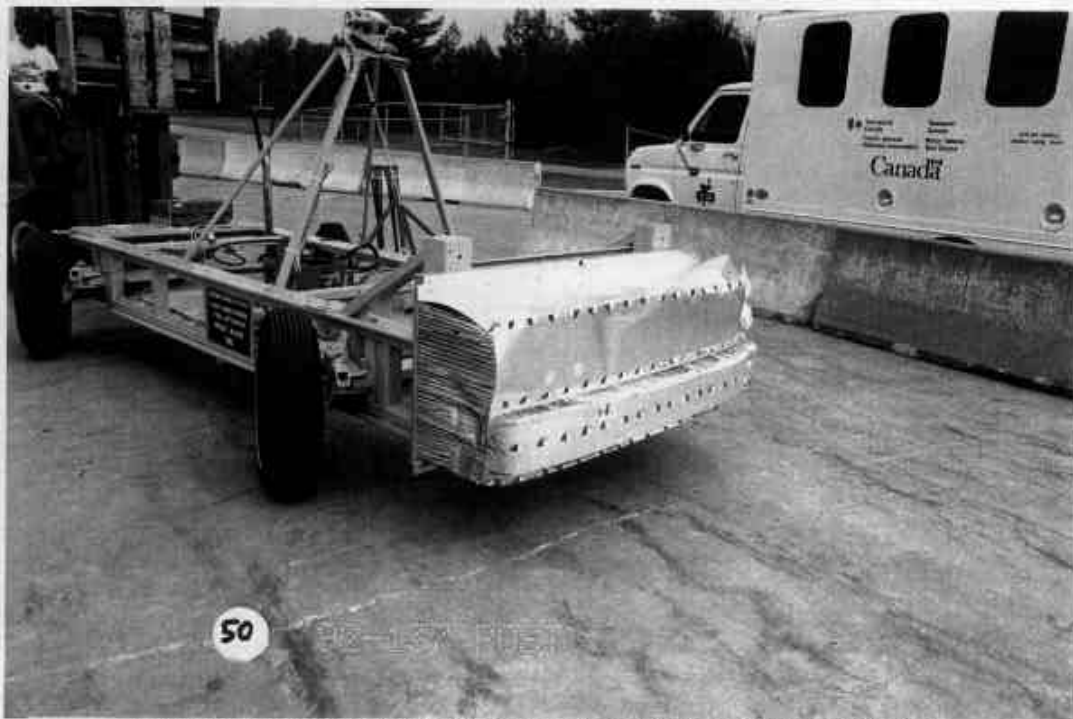
35. VUE DE LA FACE DÉFORMABLE DE LA BARRIÈRE 214 C.E.V.A.,POST-TEST
VIEW OF THE M.V.T.C. 214 BARRIER DEFORMABLE FACE,POST-TEST

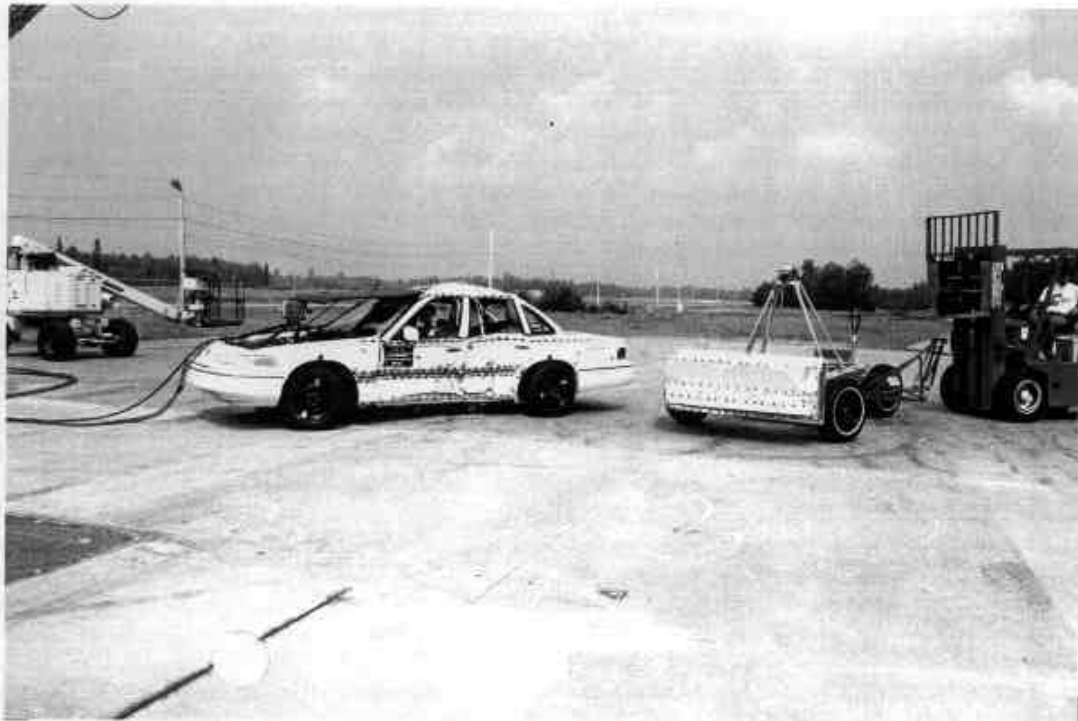
36. CÔTÉ GAUCHE DU VEHICULE CIBLE, POST-TEST
LEFT SIDE OF TARGET VEHICLE, POST-TEST

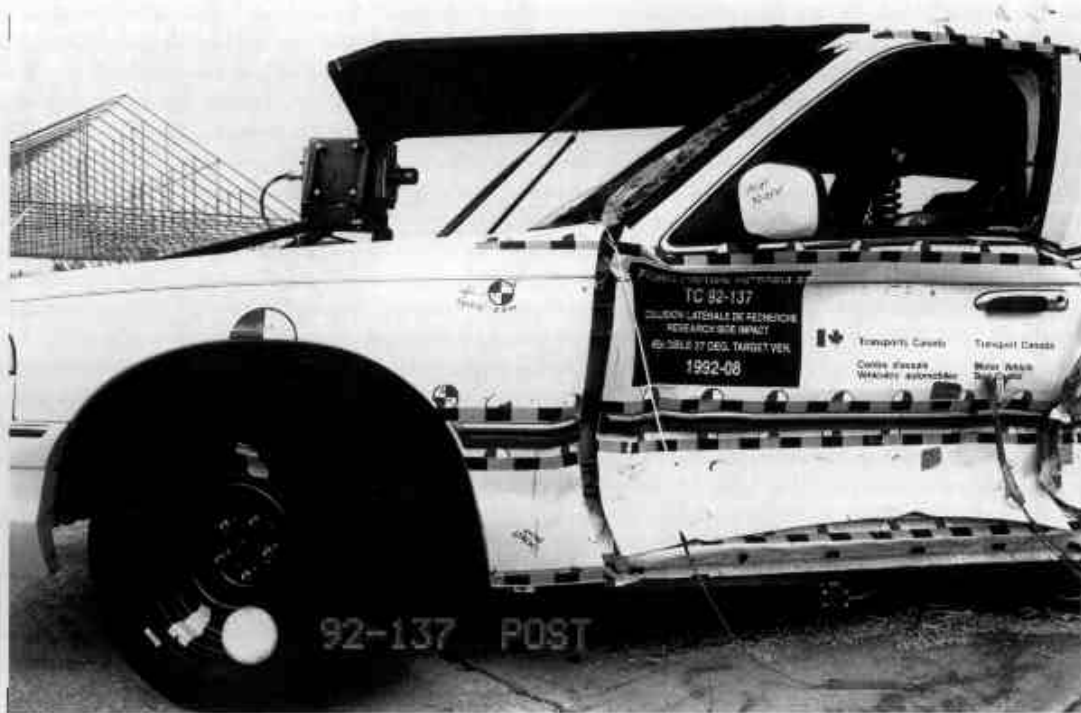
38. POINT D'IMPACT DU VÉHICULE CIBLE, POST-TEST
IMPACT POINT OF TARGET VEHICLE, POST-TEST

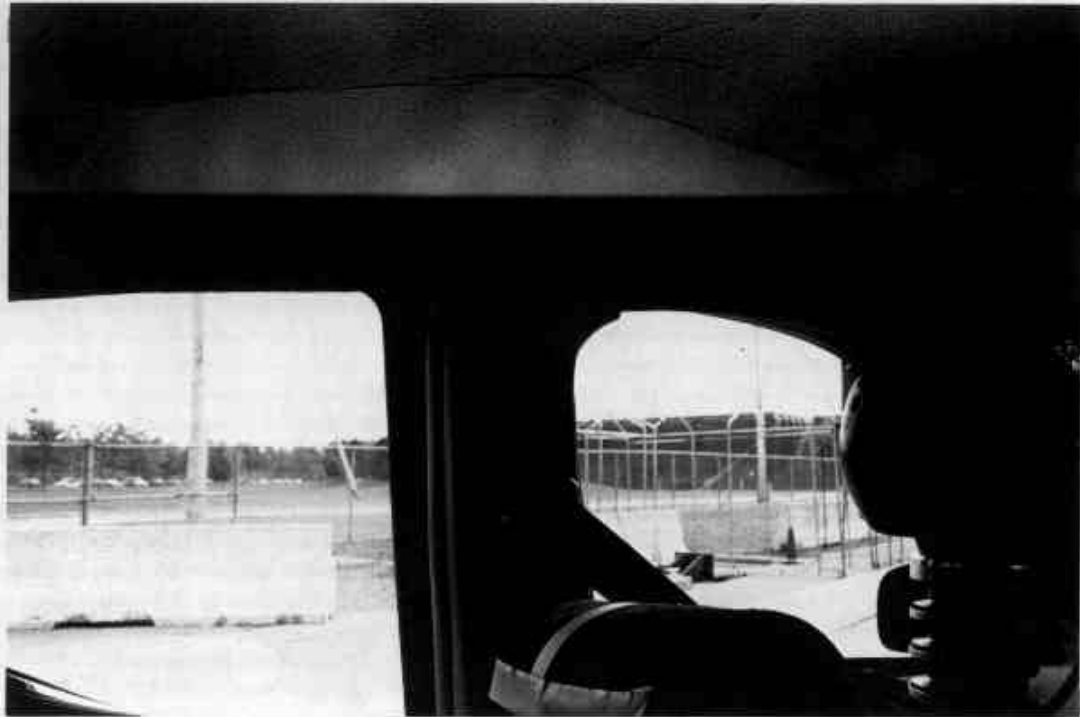
46. CADRE DE FENÊTRE INTÉRIEUR ET PILIER B PORTE AVANT GAUCHE , POST-TEST
LEFT FRONT WINDOW EDGE AND B PILLAR, POST-TEST

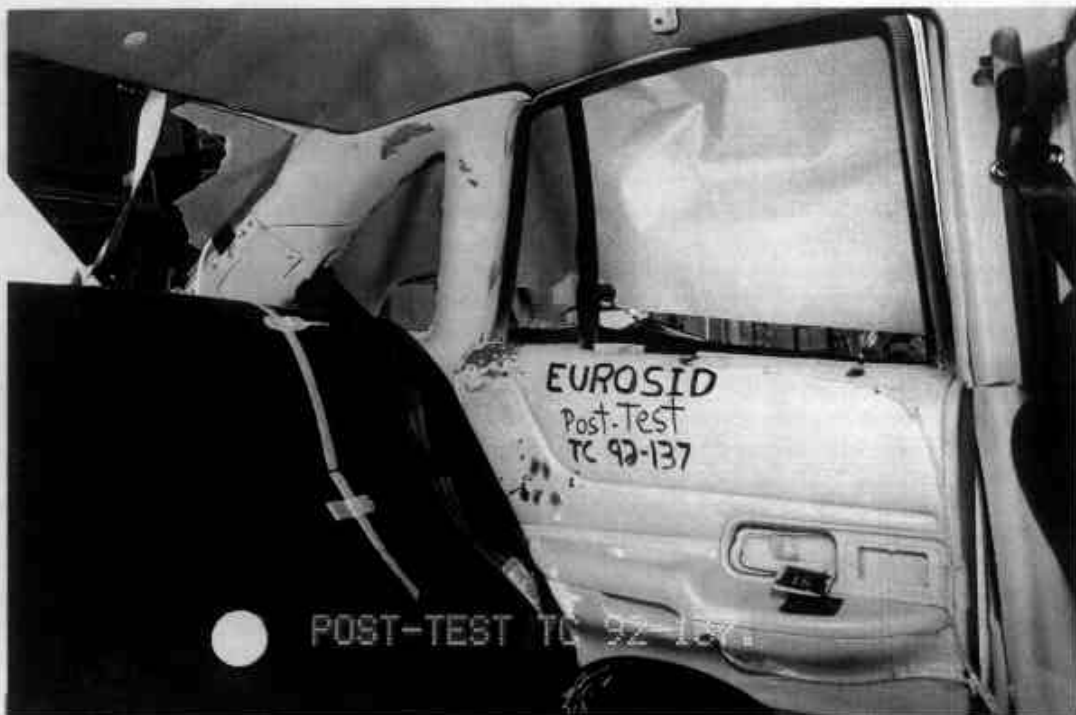
53. INTÉRIEUR DE LA PORTIÈRE DU PASSAGER ARRIÈRE GAUCHE (EUROSID 1), POST-TEST
LEFT REAR PASSENGER (EUROSID 1) DOOR TRIM, POST-TEST
