**ESSAI DE COLLISION - BARRIER TEST REPORT****COLLISION LATÉRALE DE RECHERCHE  
RESEARCH SIDE IMPACT**

**PROJET NO - PROJECT NO: 92-0535****VÉHICULE CIBLE / TARGET VEHICLE****HONDA ACCORD DX 1992 TC # 92-154****BARRIÈRE MOBILE / MOBILE BARRIER****214 CEVA - MVTC 214**

Prepared by  
THE MOTOR VEHICLE  
TEST CENTRE  
BLAINVILLE, QUÉBEC

for  
THE TRAFFIC SAFETY STANDARDS  
AND RESEARCH DIVISION

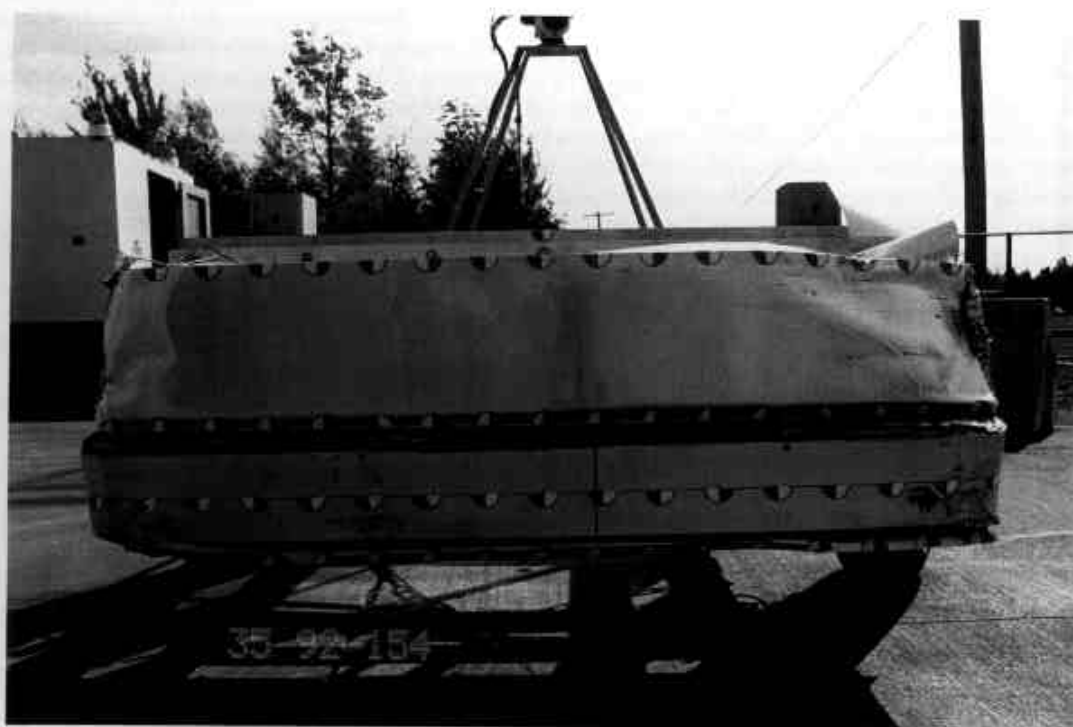
35. VUE DE LA FACE DÉFORMABLE DE LA BARRIÈRE 214 C.E.V.A., POST-TEST  
VIEW OF THE M.V.T.C. 214 BARRIER DEFORMABLE FACE, POST-TEST

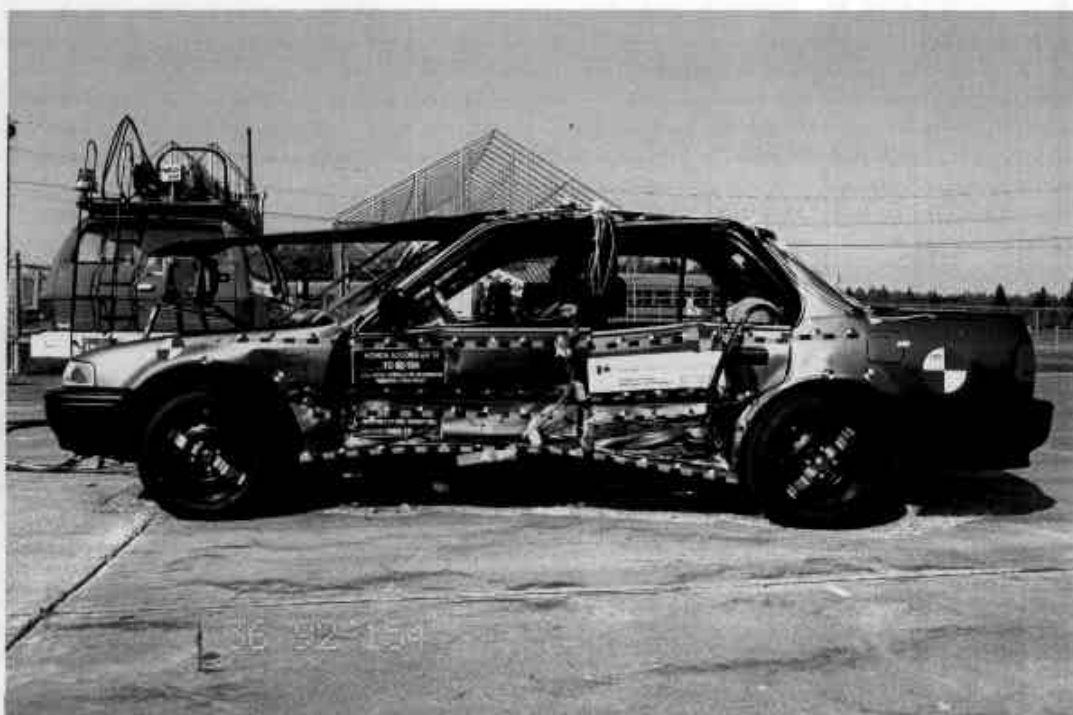
36. CÔTÉ GAUCHE DU VEHICULE CIBLE, POST-TEST  
LEFT SIDE OF TARGET VEHICLE, POST-TEST

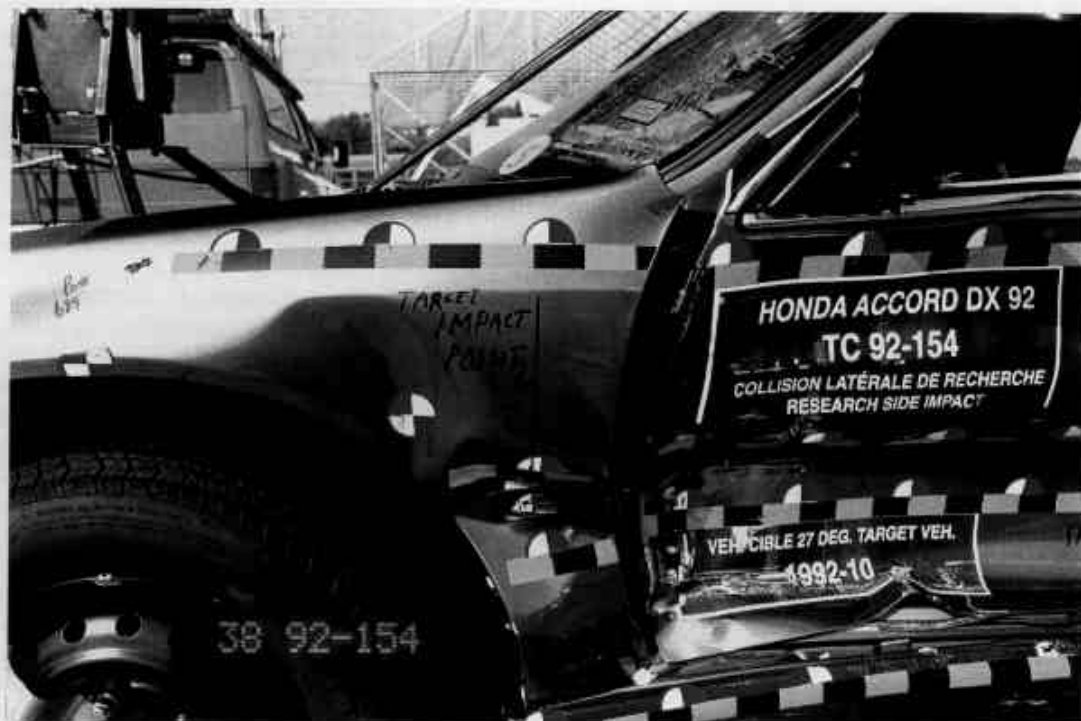
38. POINT D'IMPACT DU VÉHICULE CIBLE, POST-TEST  
IMPACT POINT OF TARGET VEHICLE, POST-TEST

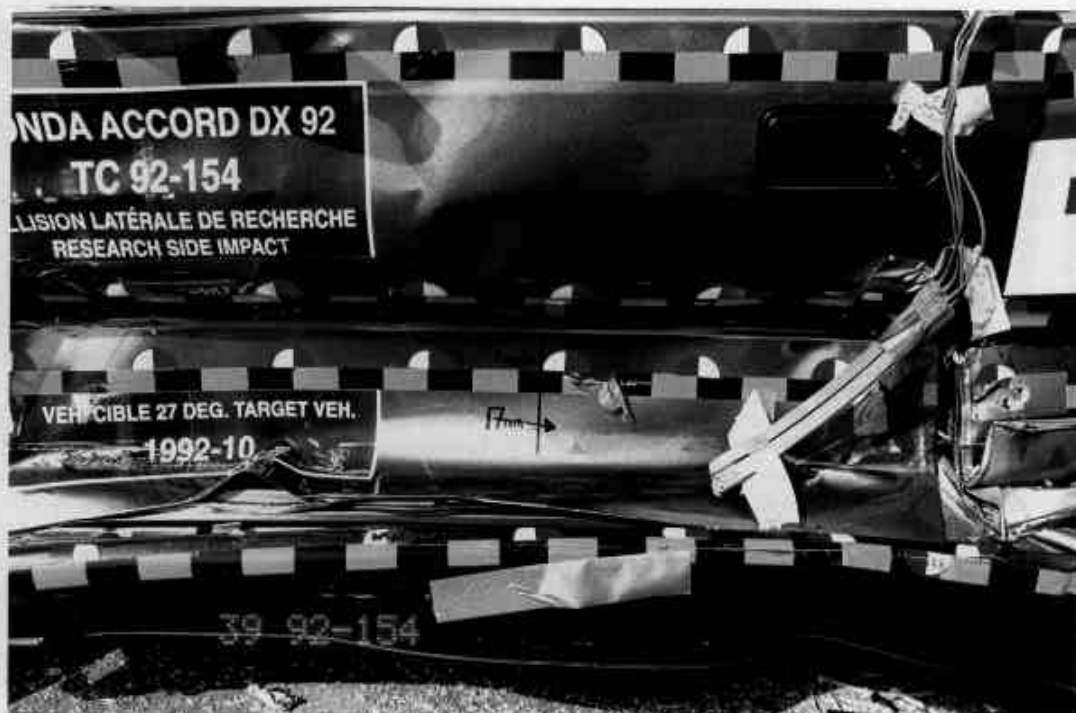
39. POINT CONTACT DU VÉHICULE CIBLE, POST-TEST  
IMPACT PUNCH OF TARGET VEHICLE, POST-TEST

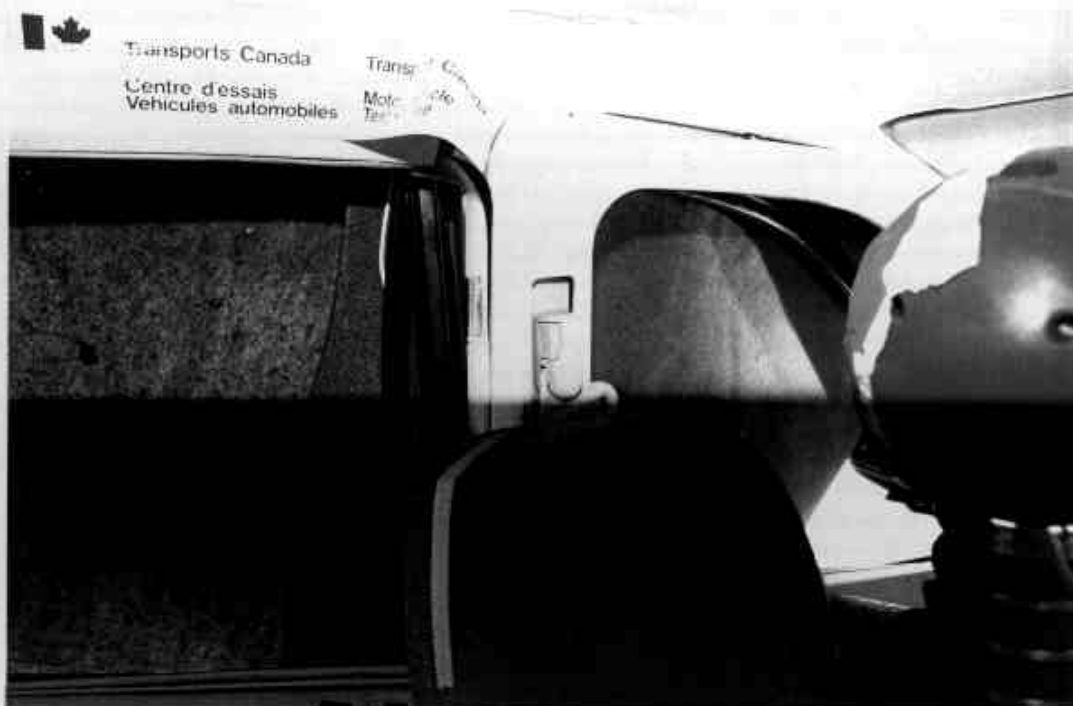
46. CADRE DE FENÊTRE INTÉRIEUR PORTE AVANT GAUCHE ET PILIER B, POST-TEST  
LEFT FRONT WINDOW EDGE AND B PILLAR, POST-TEST

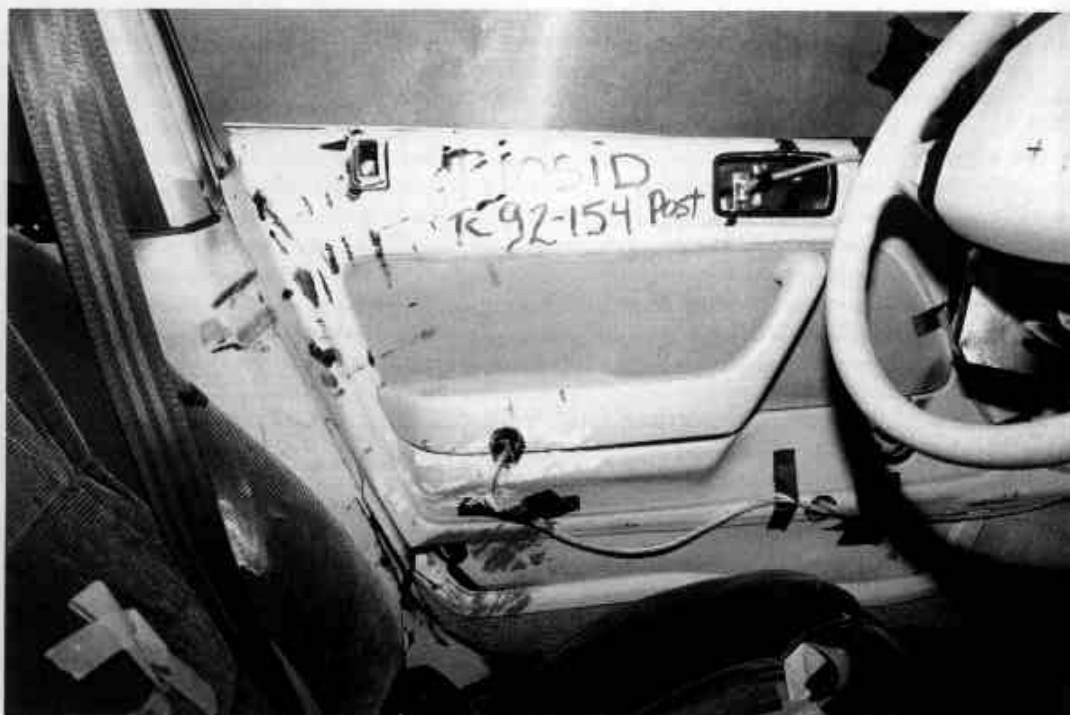
51. INTÉRIEUR DE LA PORTIÈRE DU CONDUCTEUR (BIOSID), POST-TEST  
DRIVER (BIOSID) DOOR TRIM, POST-TEST

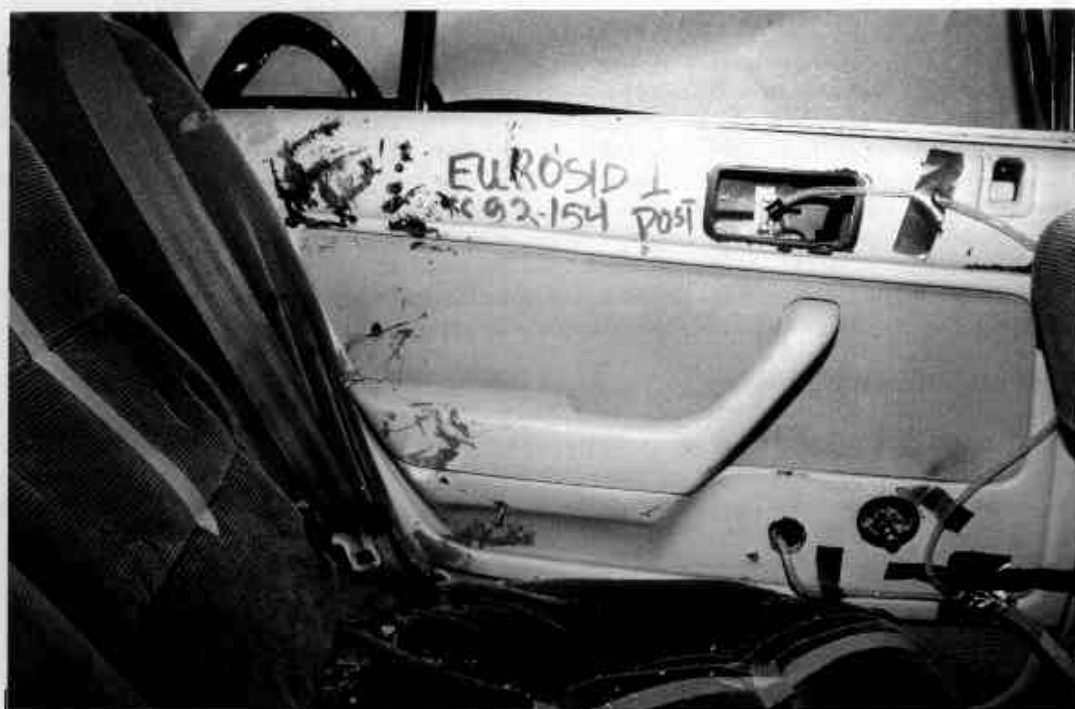
53. INTÉRIEUR DE LA PORTIÈRE DU PASSAGER ARRIÈRE GAUCHE (EUROSID 1), POST-TEST  
LEFT REAR PASSENGER (EUROSID 1) DOOR TRIM, POST-TEST
