# ESSAI DE COLLISION - BARRIER TEST REPORT

COLLISION LATÉRALE DE RECHERCHE  
RESEARCH SIDE IMPACT

PROJET NO - PROJECT NO: 92-0535

CHEVROLET LUMINA 1991 TC # 91-005

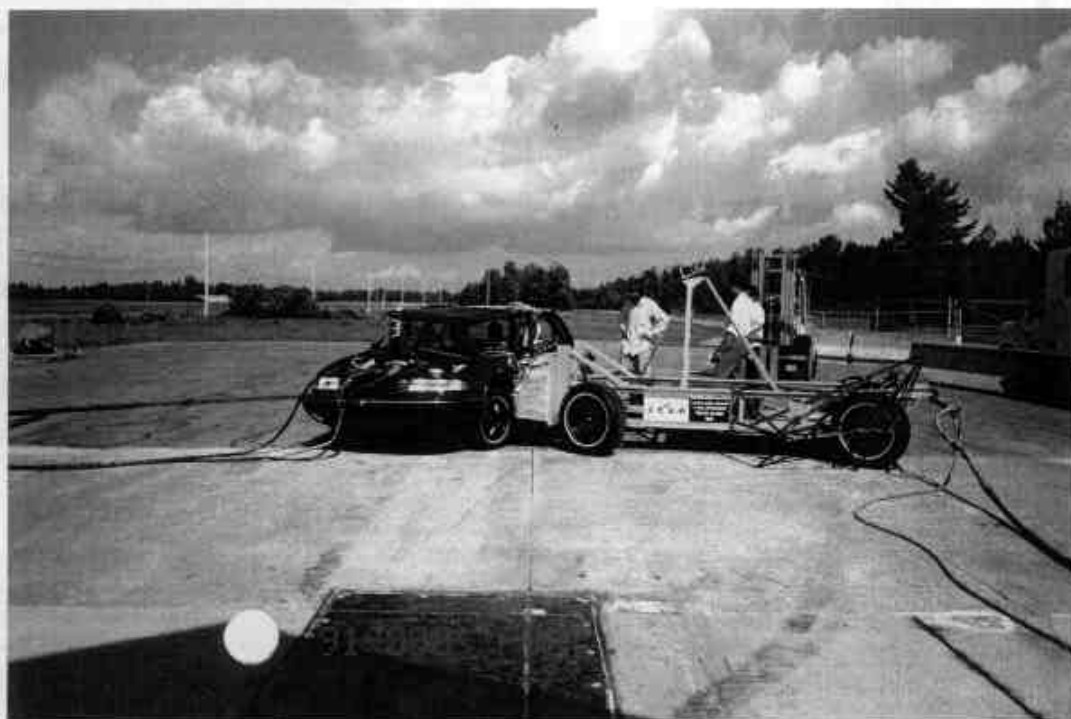
31. VUE GÉNÉRALE VERS L'AVANT DES VÉHICULES EN CONTACT, POST-TEST  
GENERAL FRONT VIEW OF VEHICLES IN CONTACT, POST-TEST

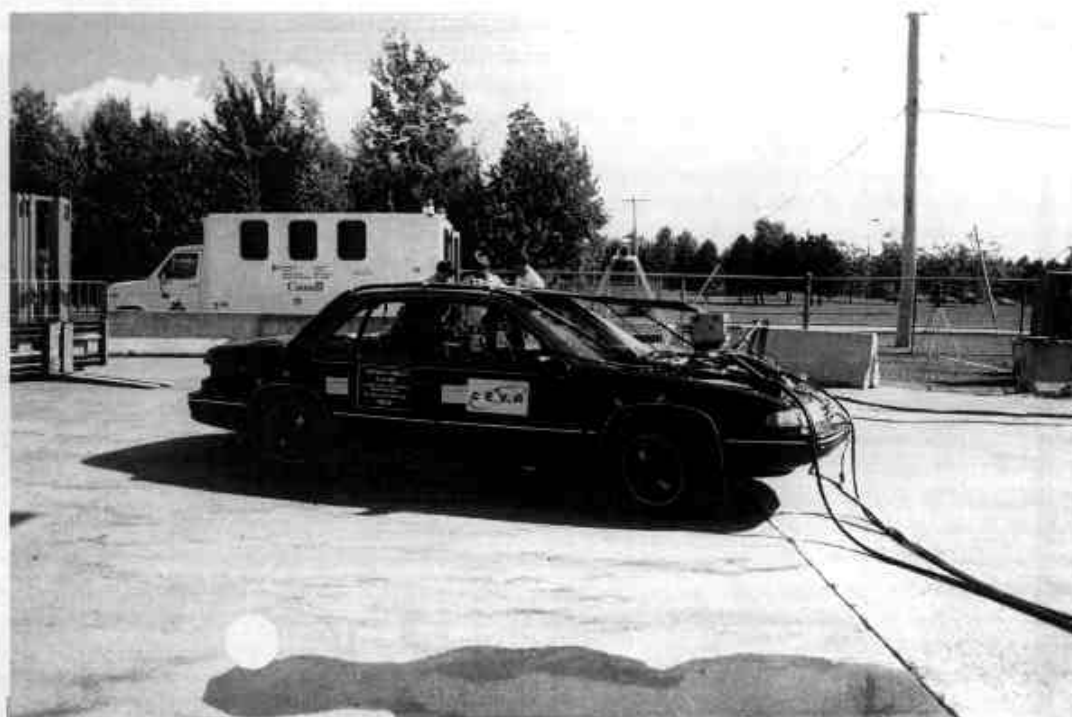
32. VUE GÉNÉRALE LATÉRALE DROITE DES VÉHICULES EN CONTACT, POST-TEST  
GENERAL RIGHT SIDE VIEW OF VEHICLES IN CONTACT, POST-TEST

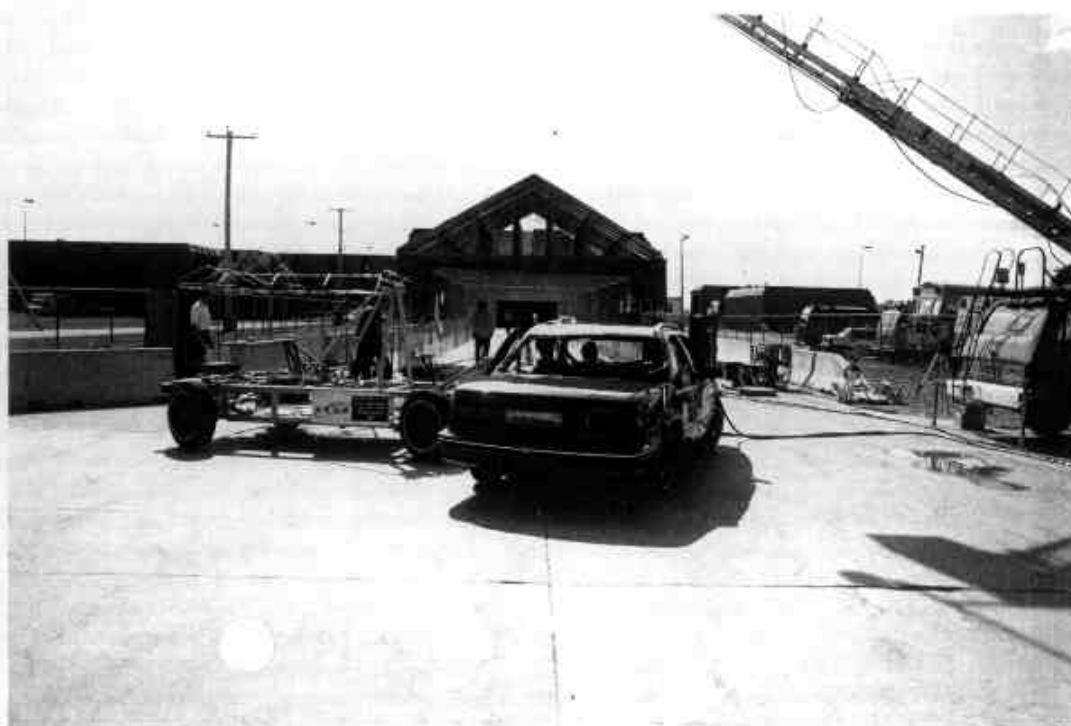
33. VUE GÉNÉRALE VERS L'ARRIÈRE DES VÉHICULES EN CONTACT, POST-TEST  
GENERAL REAR VIEW OF VEHICLES IN CONTACT, POST-TEST

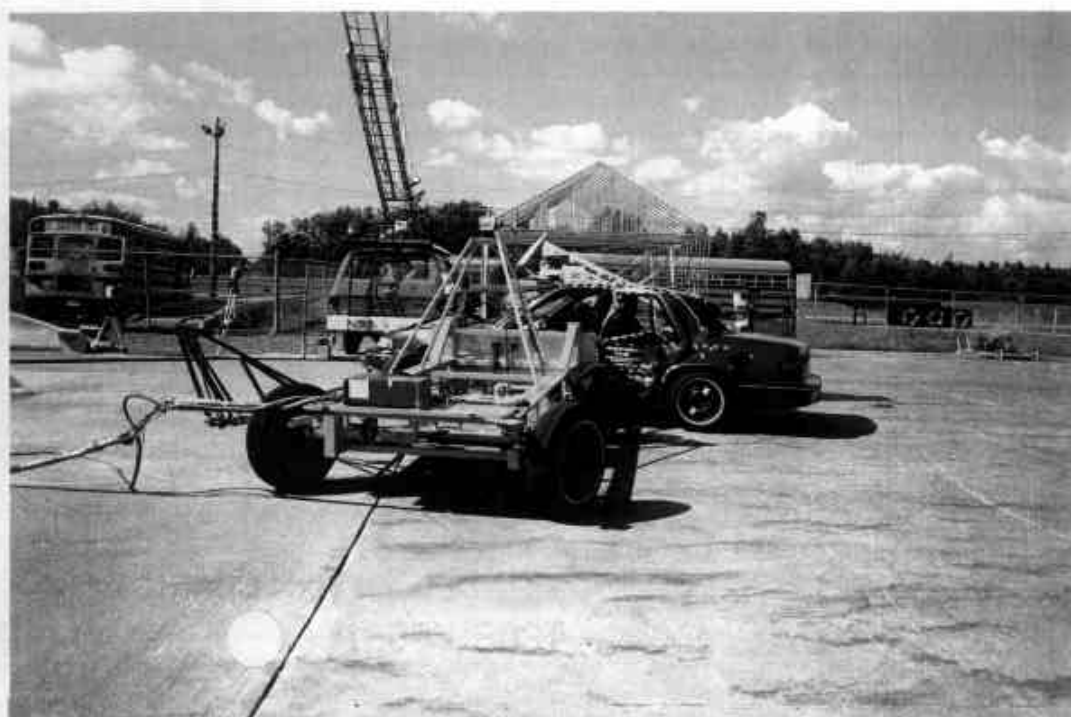
34. VUE GÉNÉRALE LATÉRALE GAUCHE DES VÉHICULES EN CONTACT, POST-TEST  
GENERAL LEFT SIDE VIEW OF VEHICLES IN CONTACT, POST-TEST

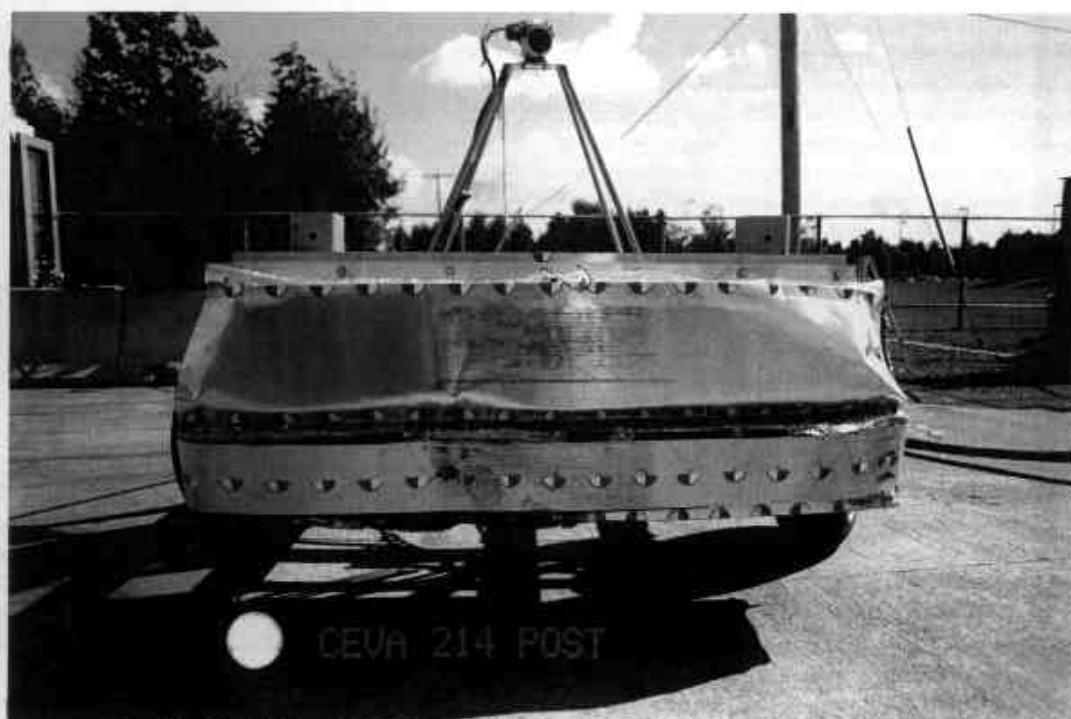
35. VUE DE LA FACE DÉFORMABLE DE LA BARRIÈRE 214 C.E.V.A., POST-TEST  
VIEW OF THE M.V.T.C. 214 BARRIER DEFORMABLE FACE, POST-TEST

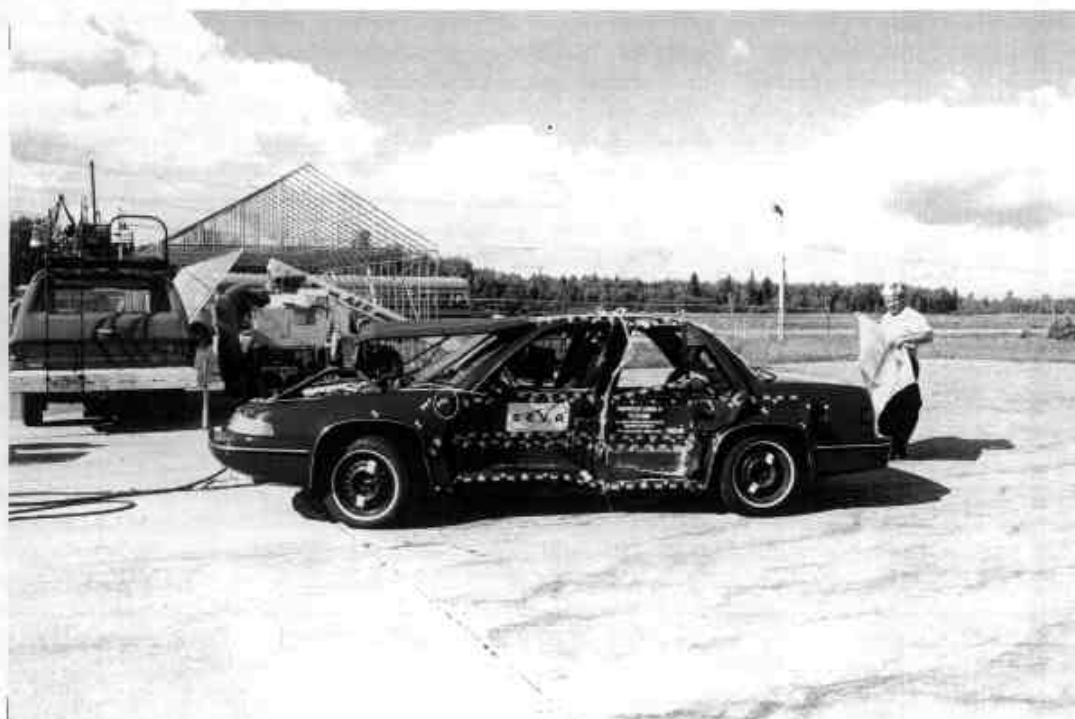
36. CÔTÉ GAUCHE DU VEHICULE CIBLE, POST-TEST  
LEFT SIDE OF TARGET VEHICLE, POST-TEST

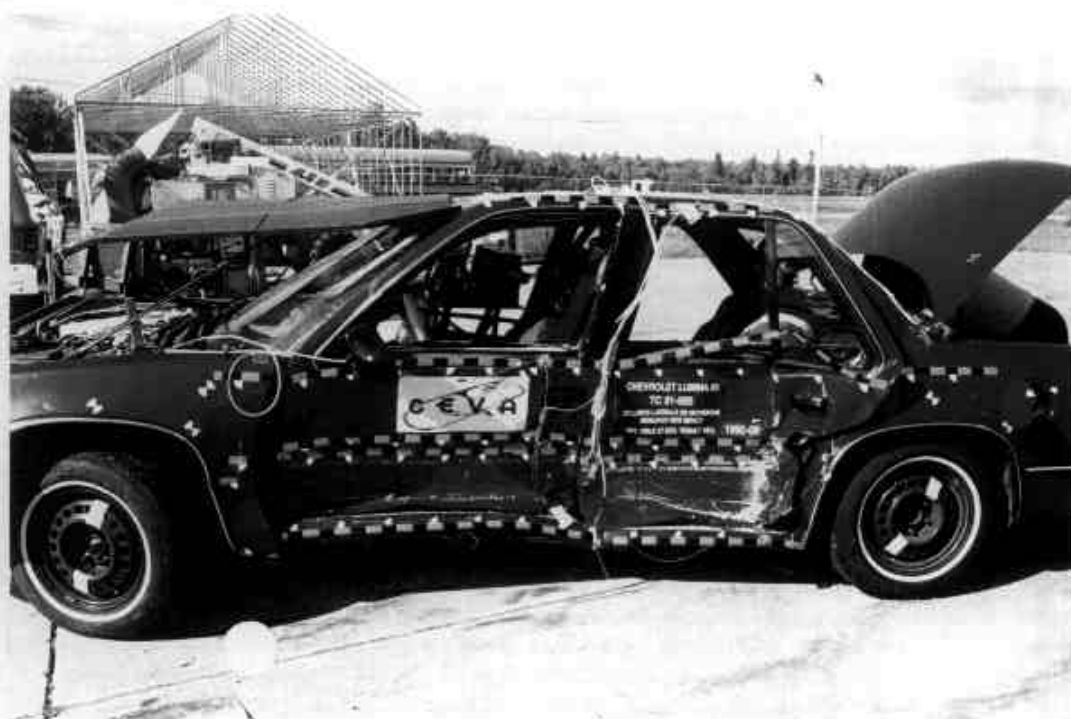
37. SURFACE CIBLÉE CÔTÉ GAUCHE DU VEHICULE , POST-TEST  
TARGETS ON LEFT SIDE OF THE VEHICLE, POST-TEST

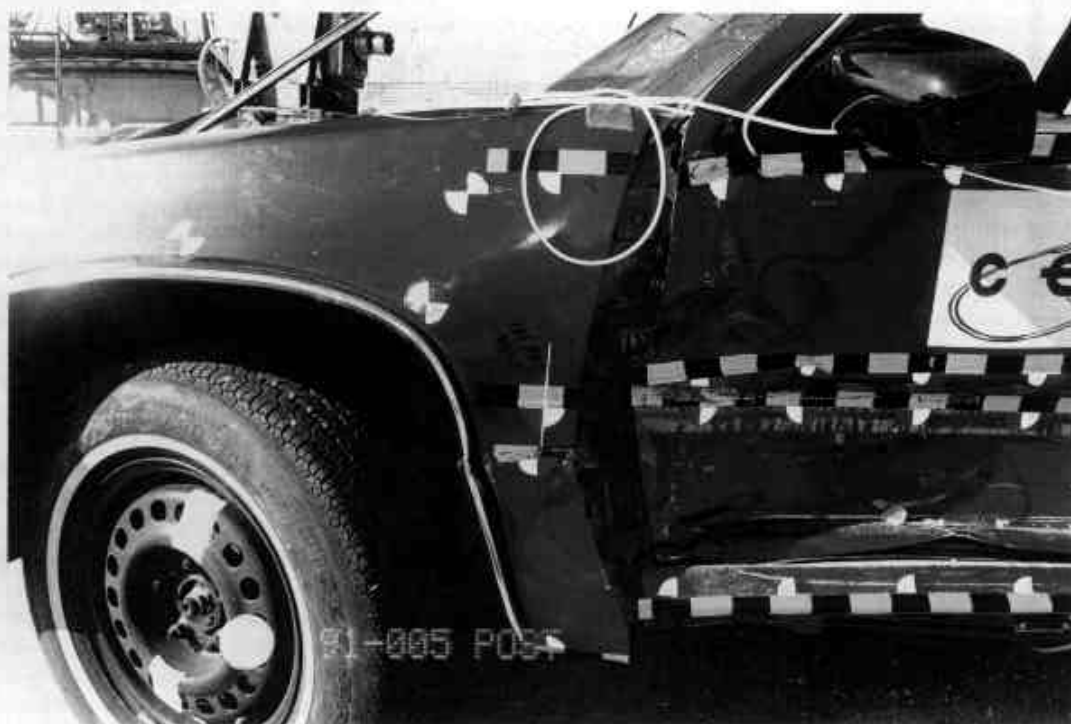
38. POINT D'IMPACT DU VÉHICULE CIBLE, POST-TEST  
IMPACT POINT OF TARGET VEHICLE, POST-TEST

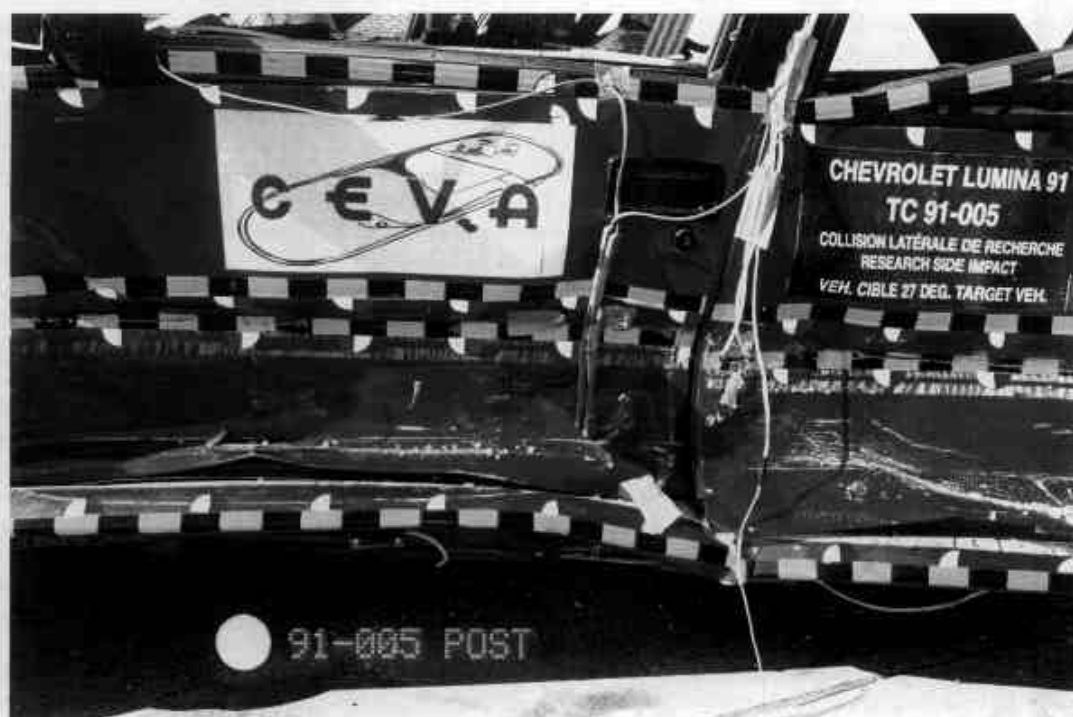
39. POINT CONTACT DU VÉHICULE CIBLE, POST-TEST  
IMPACT PUNCH OF TARGET VEHICLE, POST-TEST

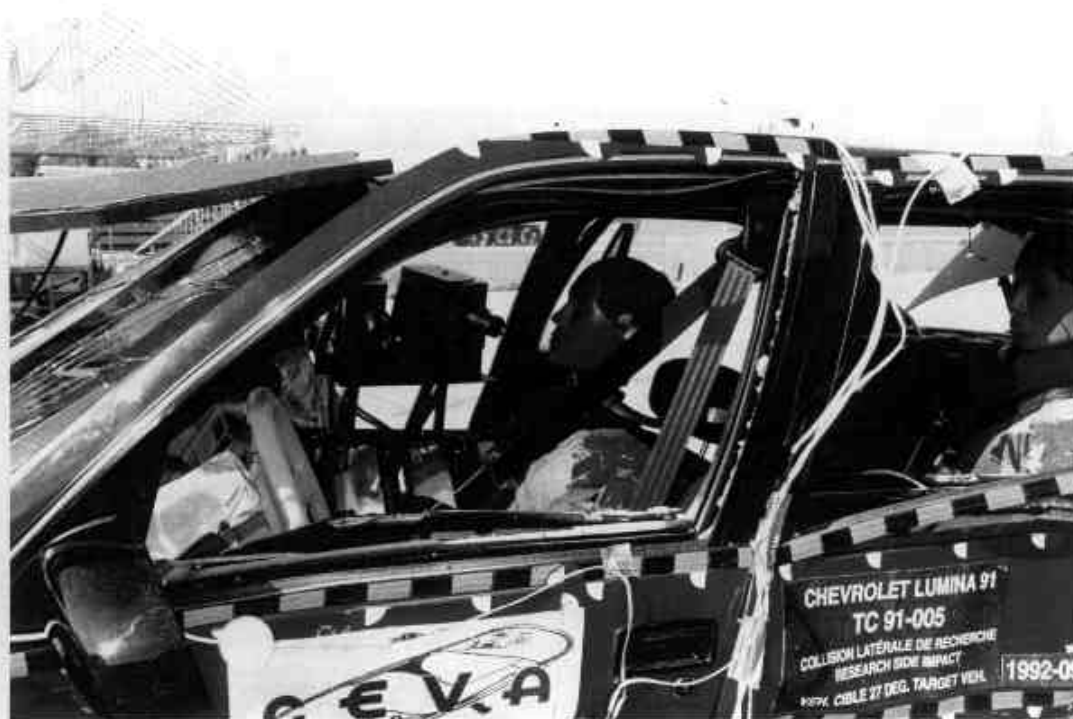
40. VUE CÔTÉ GAUCHE DU CONDUCTEUR, POST-TEST  
LEFT SIDE VIEW OF DRIVER, POST-TEST

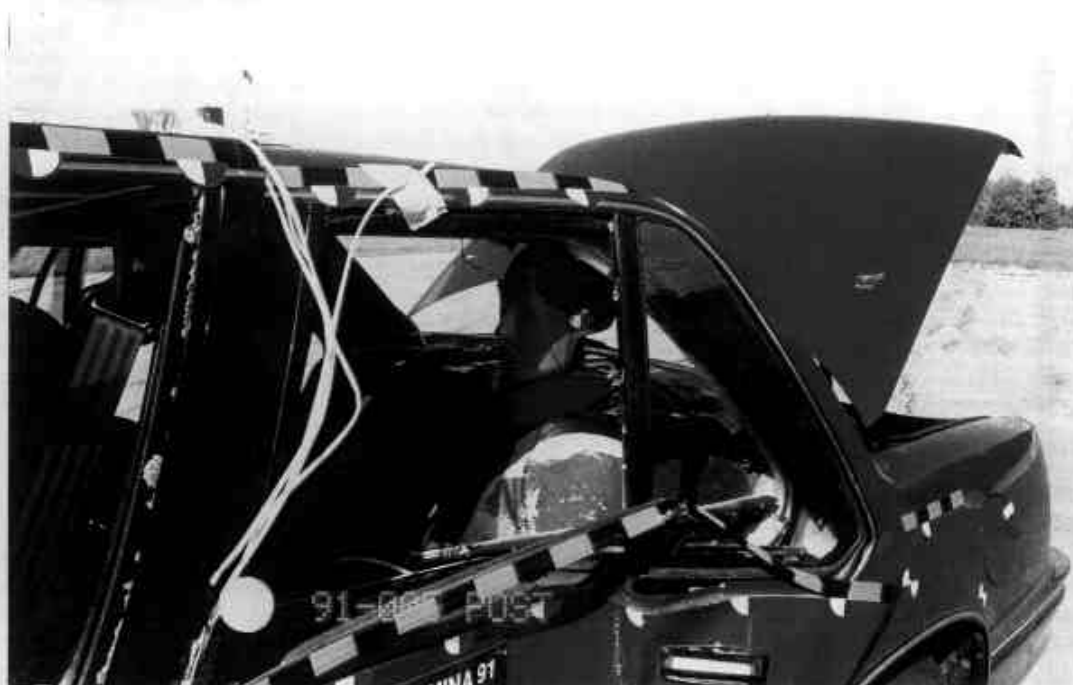
41. CÔTÉ GAUCHE DU PASSAGER ARRIÈRE GAUCHE, POST-TEST  
LEFT SIDE OF LEFT REAR PASSENGER, POST-TEST

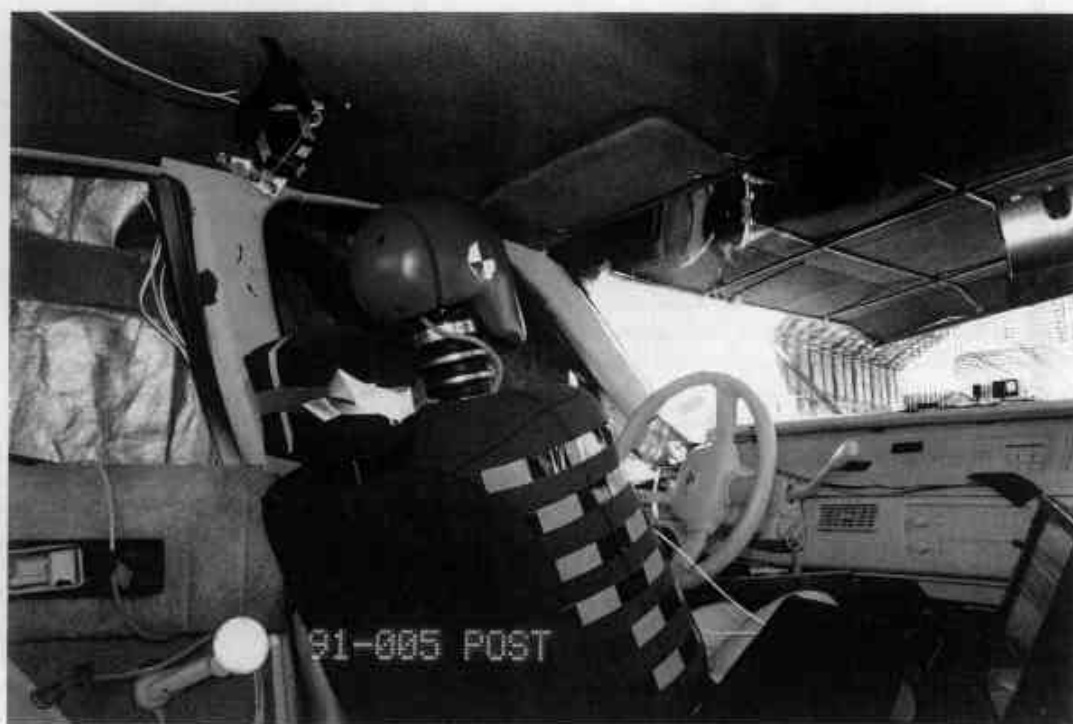
44. CÔTÉ DROIT DU CONDUCTEUR, POST-TEST  
DRIVER'S RIGHT SIDE, POST-TEST

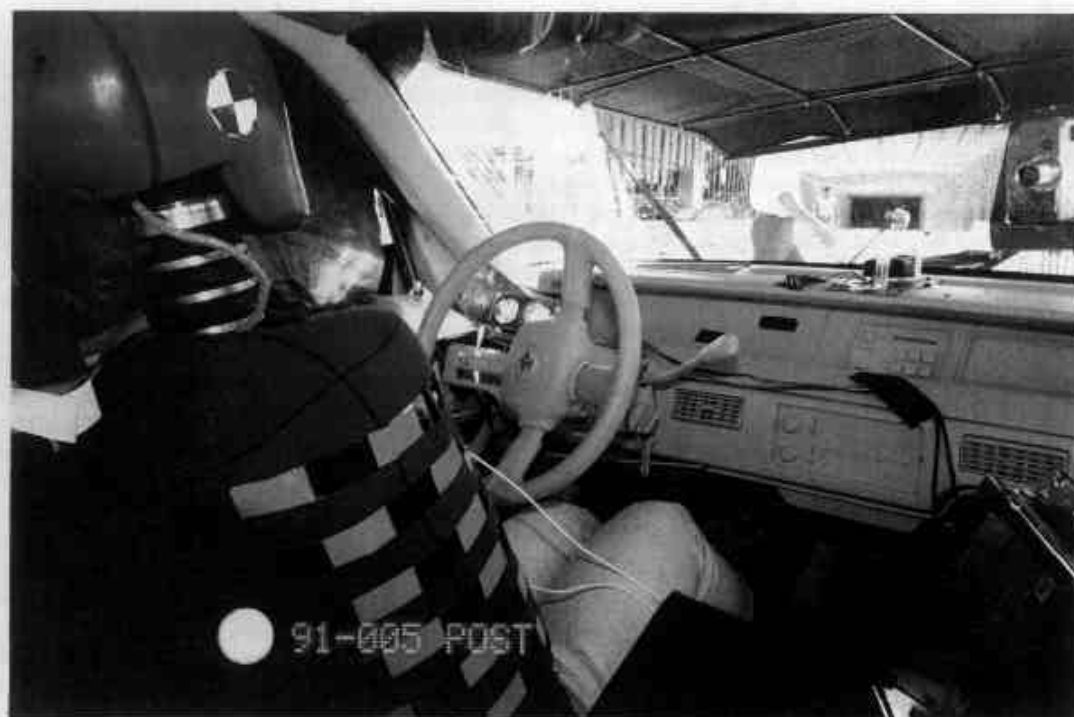
45. TABLEAU DE BORD ET LE VOLANT, POST-TEST  
DASH BORD AND STEERING WHEEL, POST-TEST

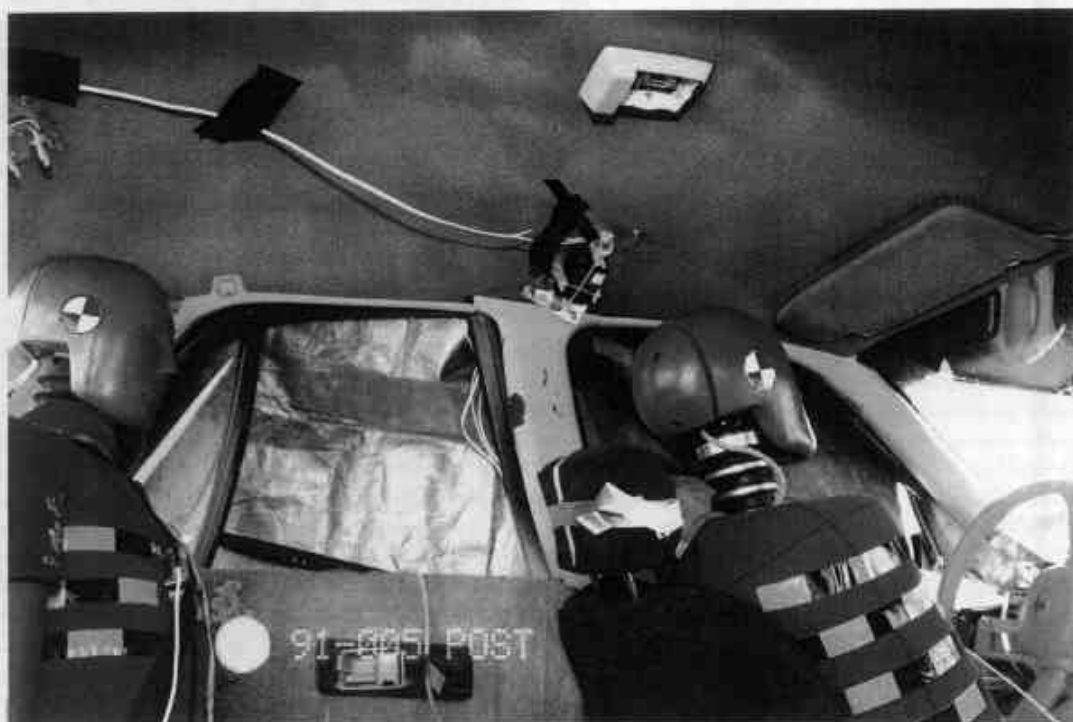
46. CADRE DE FENÊTRE INTÉRIEUR ET PILIER B PORTE AVANT GAUCHE , POST-TEST  
LEFT FRONT WINDOW EDGE AND B PILLAR, POST-TEST

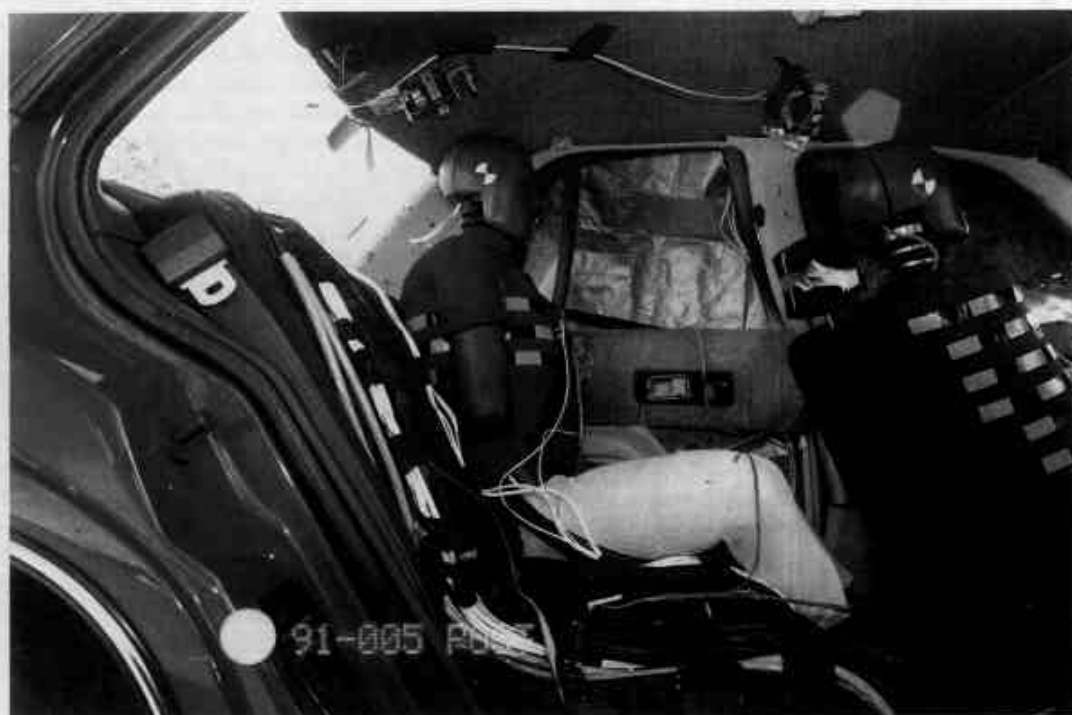
47. CÔTÉ DROIT DU PASSAGER ARRIÈRE GAUCHE, POST-TEST  
RIGHT SIDE OF LEFT REAR PASSENGER, POST-TEST

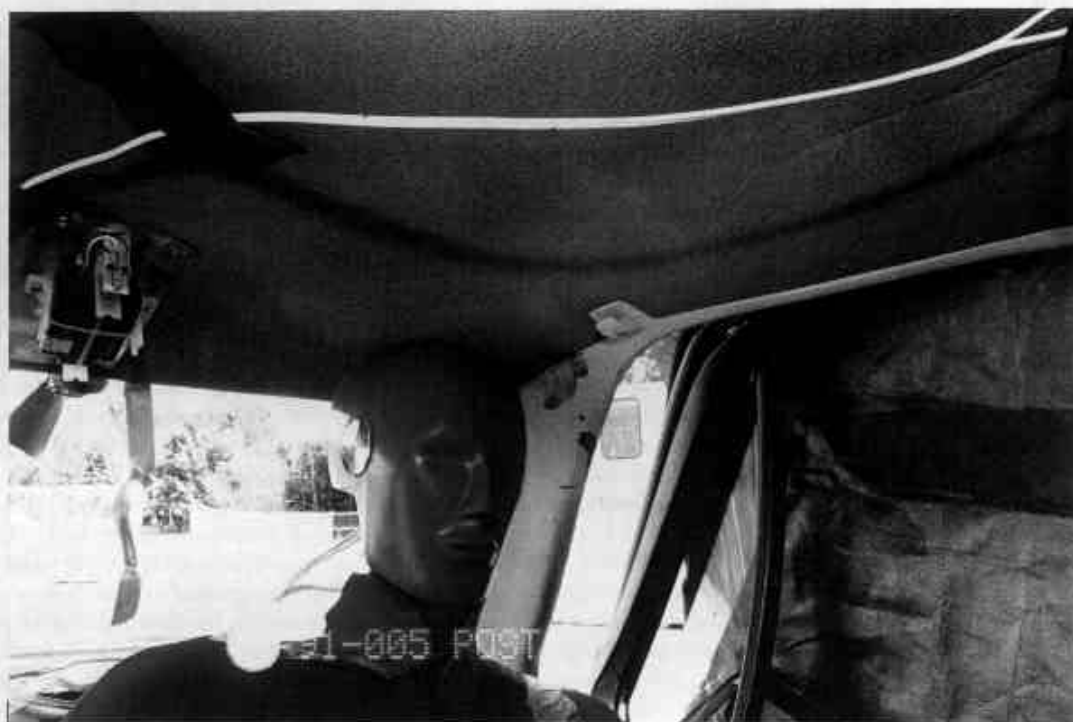
48. CADRE DE FENÊTRE INTÉRIEUR PORTE ARRIÈRE GAUCHE ET PILIER C, POST-TEST  
LEFT REAR WINDOW EDGE AND C PILLAR, POST-TEST

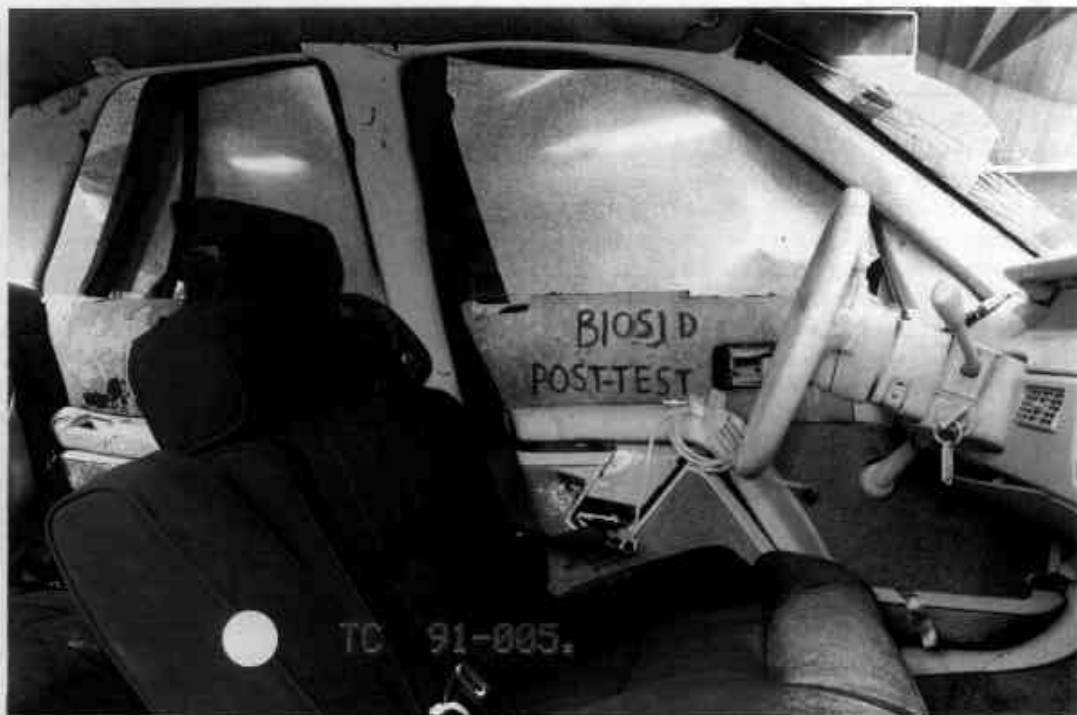
51. INTÉRIEUR DE LA PORTIÈRE DU CONDUCTEUR (BIOSID), POST-TEST  
DRIVER (BIOSID) DOOR TRIM, POST-TEST

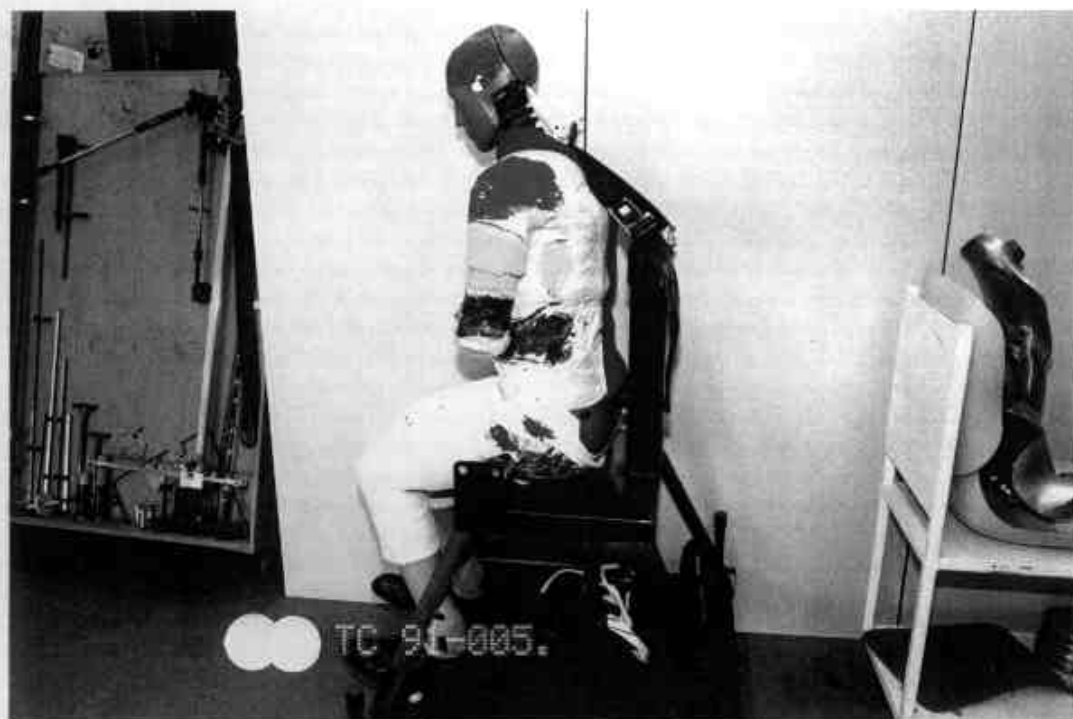
52. VUE DU MANNEQUIN EUROSID 1, POST-TEST  
VIEW OF THE DUMMY EUROSID 1, POST-TEST

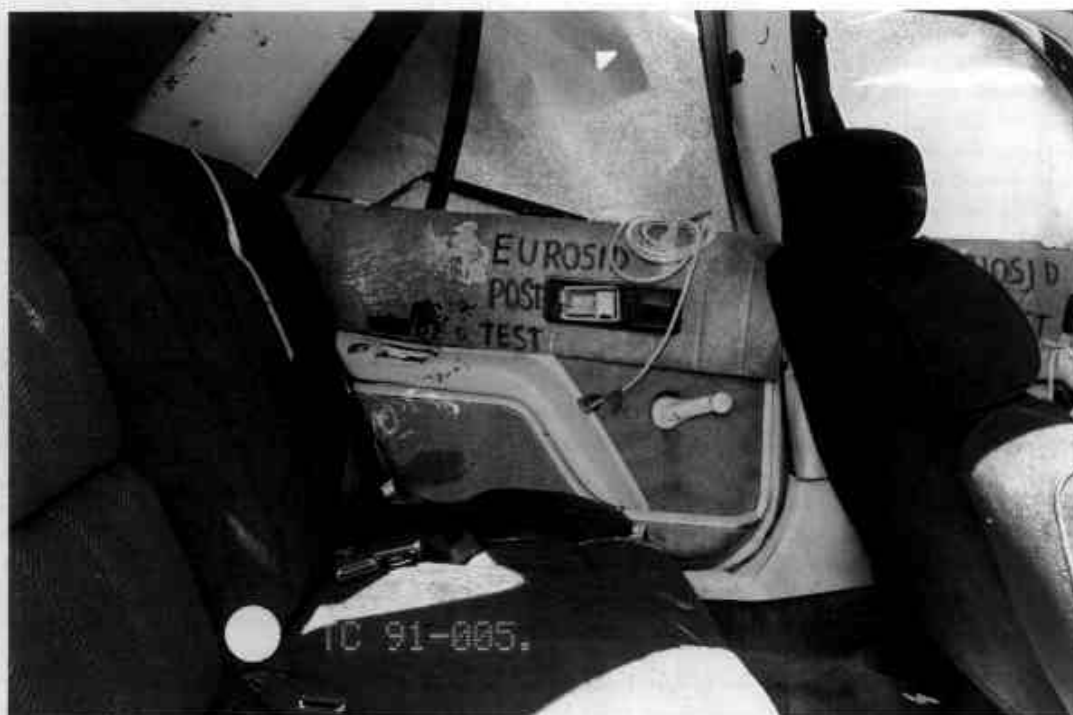
53. INTÉRIEUR DE LA PORTIÈRE DU PASSAGER ARRIÈRE GAUCHE (EUROSID 1), POST-TEST  
LEFT REAR PASSENGER (EUROSID 1) DOOR TRIM, POST-TEST
