v2326  
RAPPORT D'ESSAI - TEST REPORT

RECHERCHE SUR LA RÉSISTANCE DES DOSSIERS DE SIÈGES  
SEAT BACK STRENGTH RESEARCH  
COLLISION ARRIÈRE - REAR IMPACT

| NISSAN SENTRA 1992 | TC # 92-140 |

- CE PROJET DE RECHERCHE A ÉTÉ EFFECTUÉ DURANT UN ESSAI DE COLLISION ARRIÈRE DE CONFORMITÉ NSVAC 301.  
THIS RESEARCH PROJECT WAS DONE AT THE SAME TIME AS A CMVSS 301 COMPLIANCE TEST.
- LE DOSSIER DU SIÈGE CONDUCTEUR A ÉTÉ RENFORCÉ, ET LES APPUIE-TÊTES DES DEUX SIÈGES ONT ÉTÉ AJUSTÉS A LEUR POSITION LA PLUS BASSE.  
THE DRIVER SEAT BACK WAS REINFORCED, THE HEADREST OF BOTH SEATS WERE ADJUSTED AT THEIR LOWEST POSITION.
- LES CEINTURES DES DEUX MANNEQUINS ÉTAIENT BOUCLÉES.  
THE SEAT BELTS OF BOTH DUMMIES WERE BUCKLED.

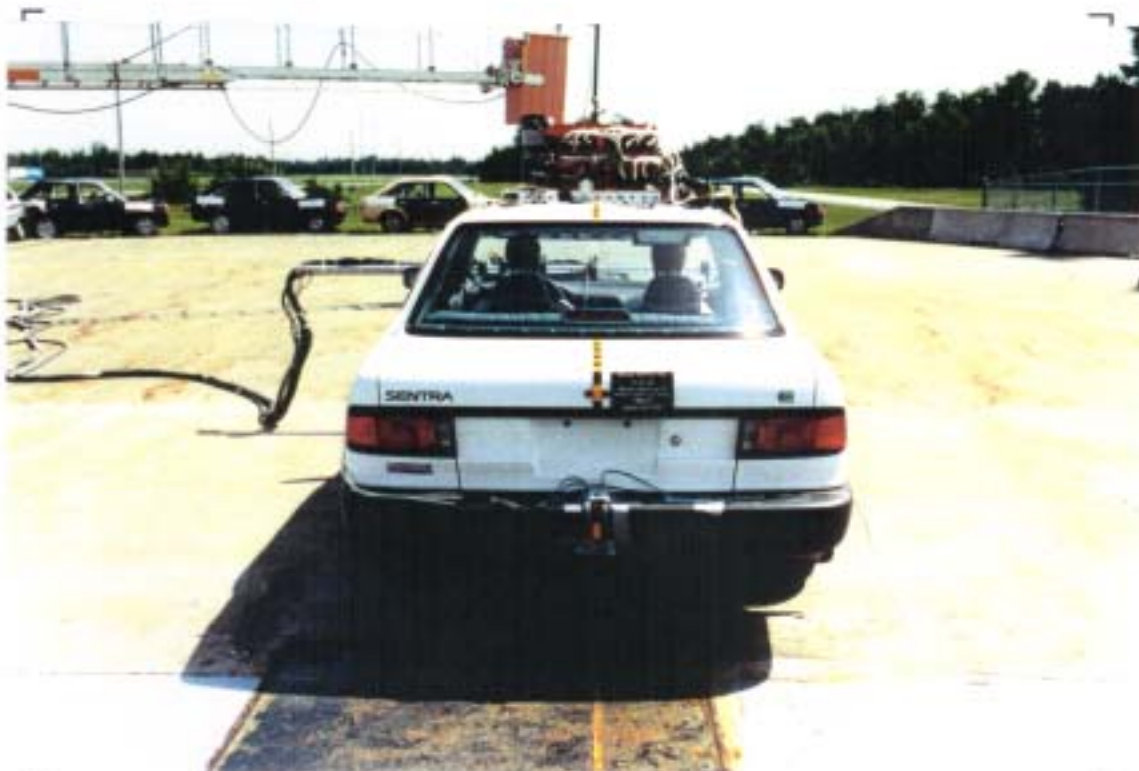
6. VUE ARRIÈRE AVANT  
REAR VIEW BEFORE

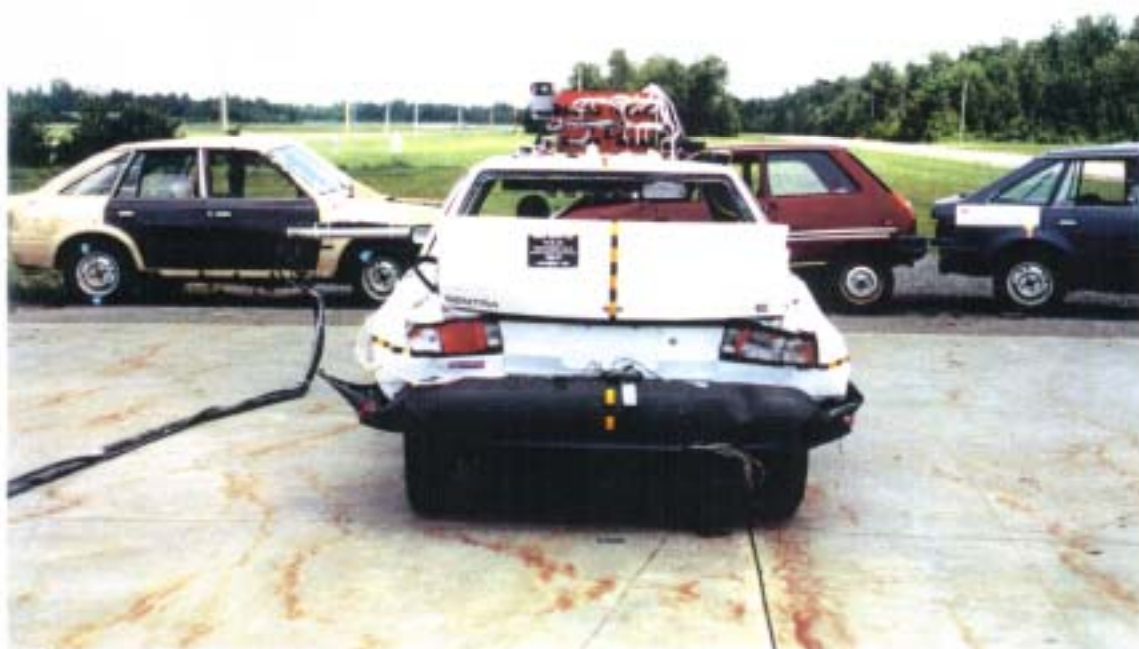
7. VUE ARRIÈRE APRÈS  
REAR VIEW AFTER

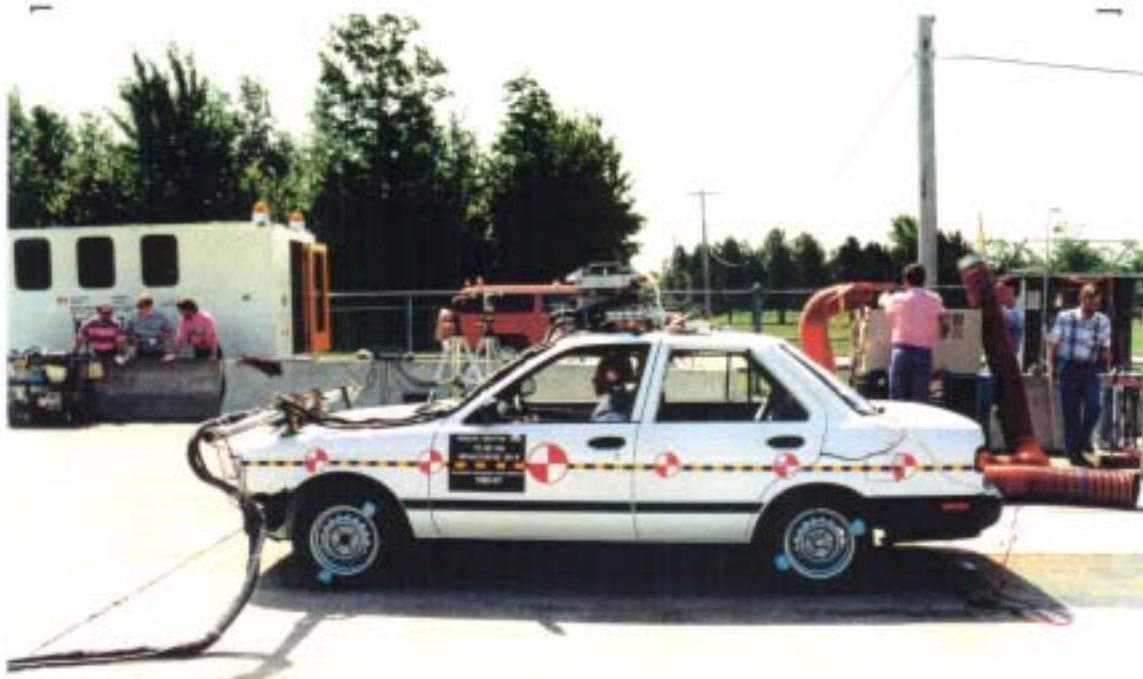
8. VUE LATÉRALE GAUCHE AVANT  
LEFT LATERAL VIEW BEFORE

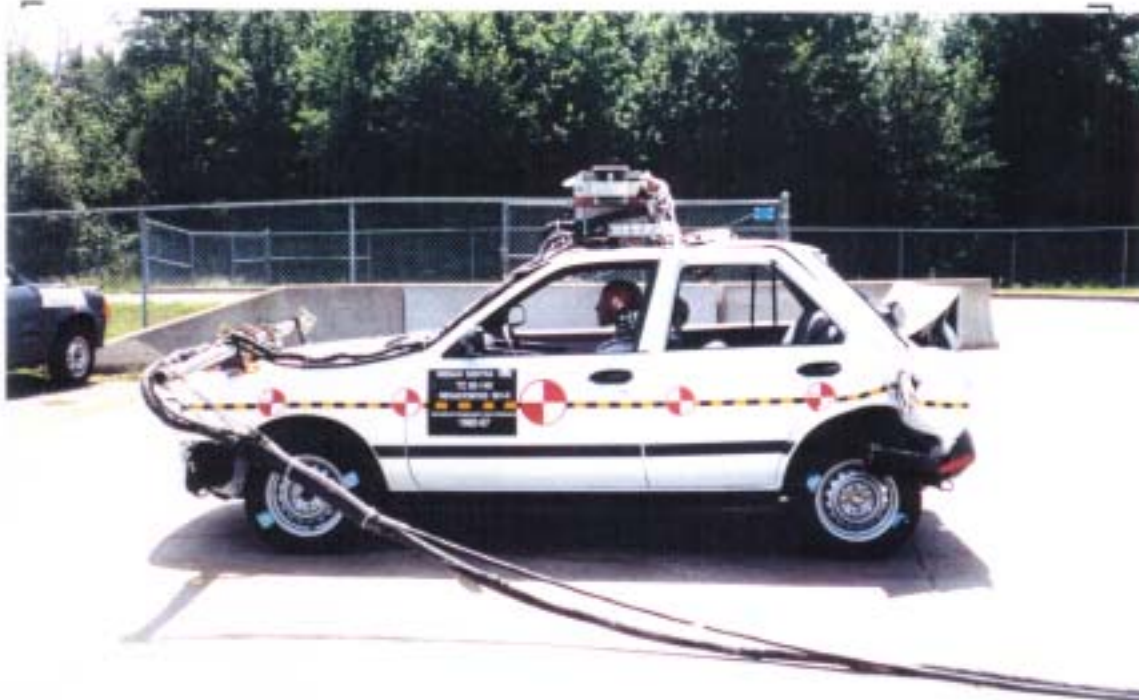
9. VUE LATÉRALE GAUCHE APRÈS  
LEFT LATERAL VIEW AFTER

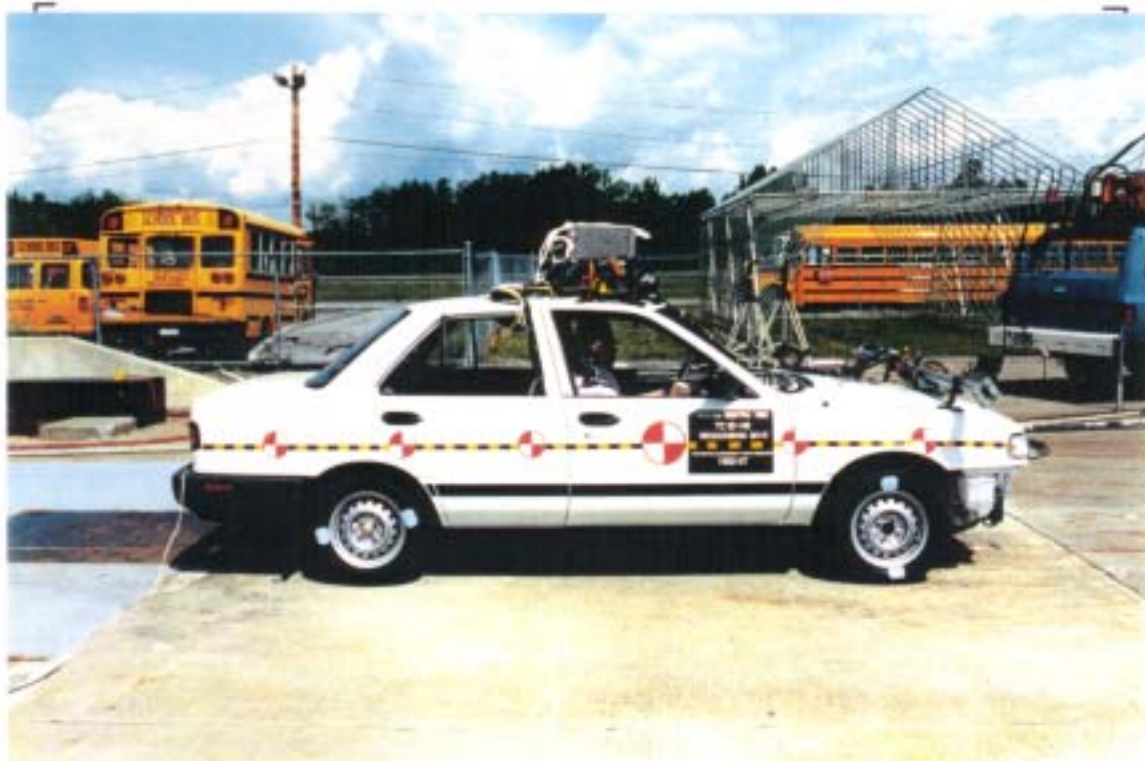
10. VUE LATÉRALE DROITE AVANT  
RIGHT LATERAL VIEW BEFORE

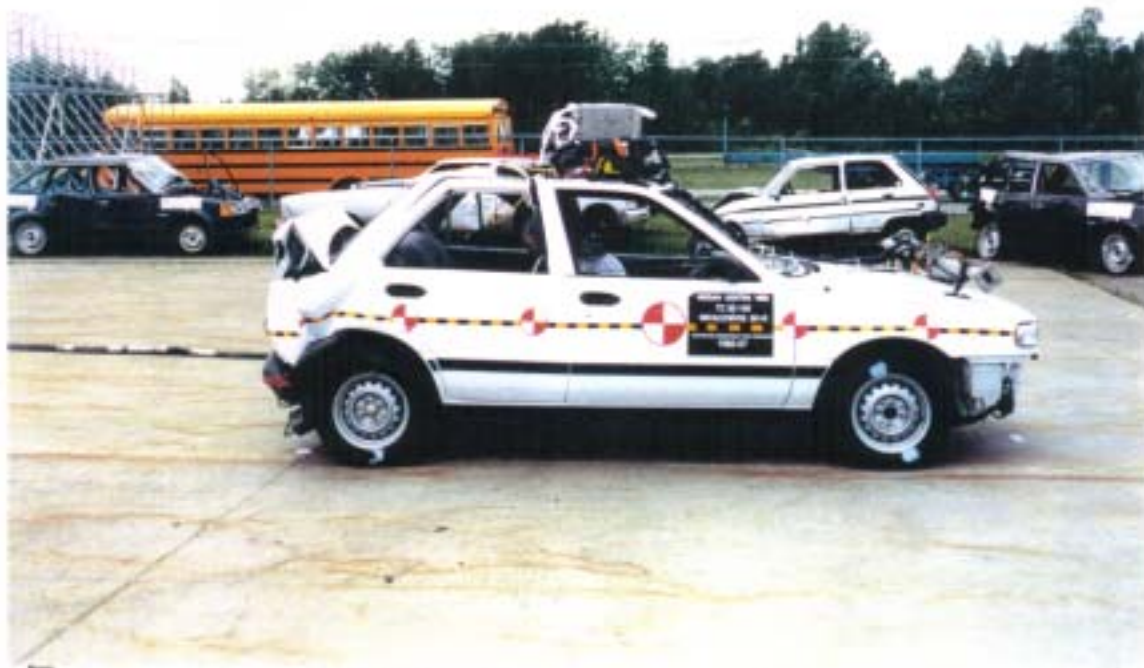
11. VUE LATÉRALE DROITE APRÈS  
RIGHT LATERAL VIEW AFTER

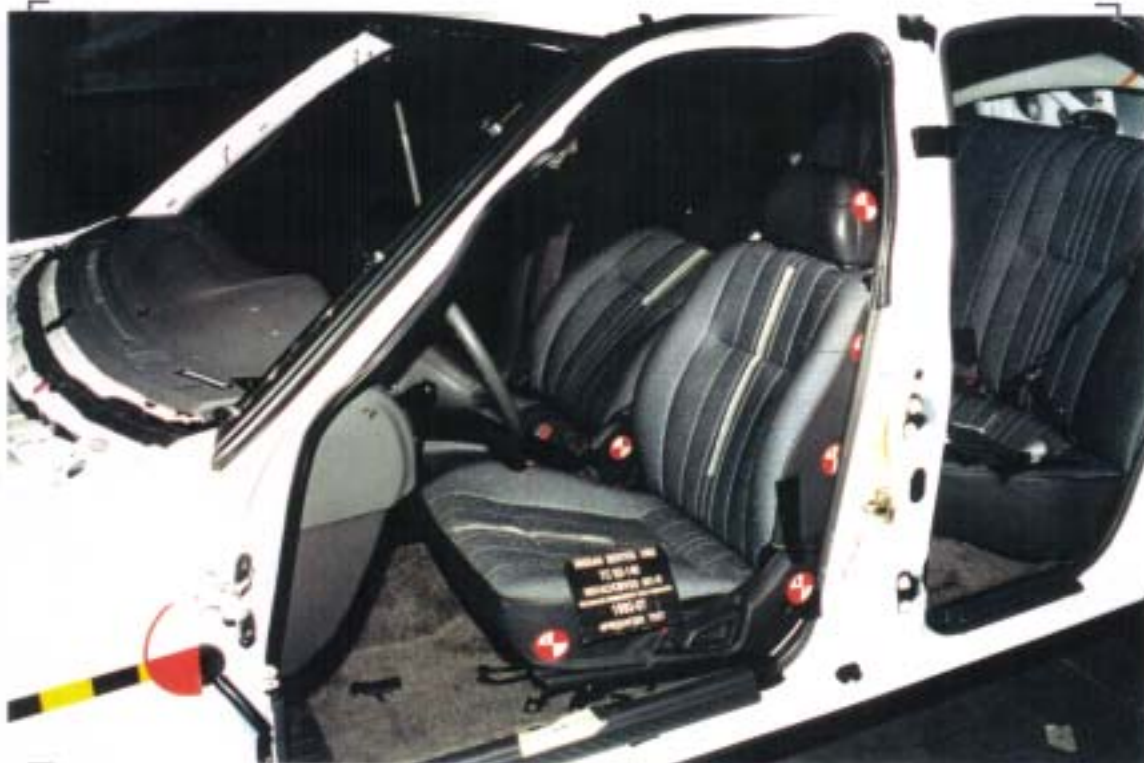
13. VUE LATÉRALE SIÈGE CONDUCTEUR APRÈS  
DRIVER'S SEAT LATERAL VIEW AFTER

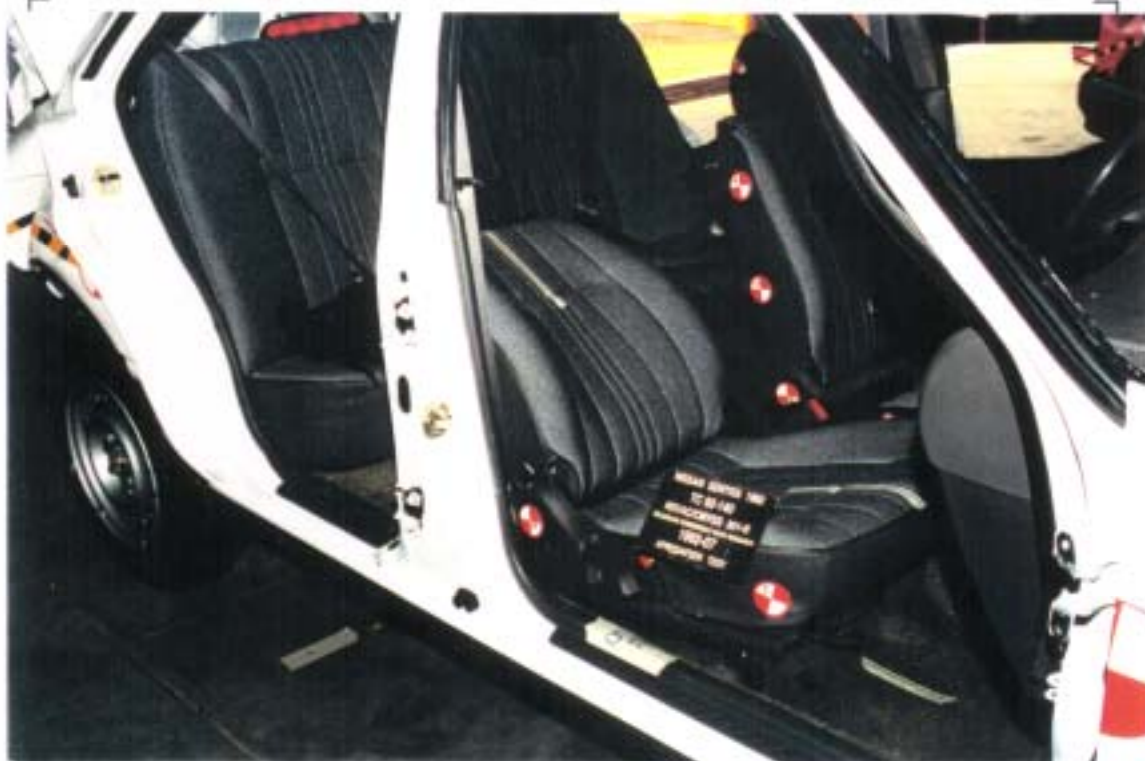
15. VUE LATÉRALE SIÈGE PASSAGER APRÈS  
PASSENGER'S SEAT LATERAL VIEW AFTER

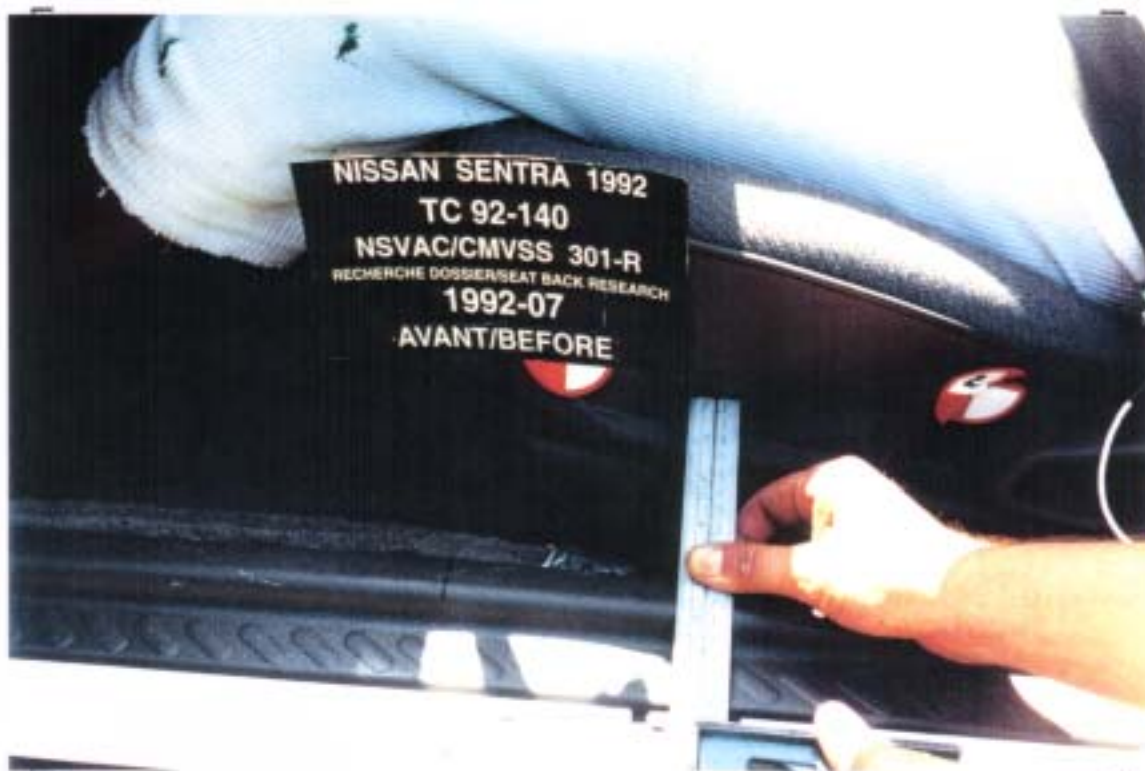
16. POSITION SIÈGE CONDUCTEUR AVANT  
DRIVER'S SEAT POSITION BEFORE

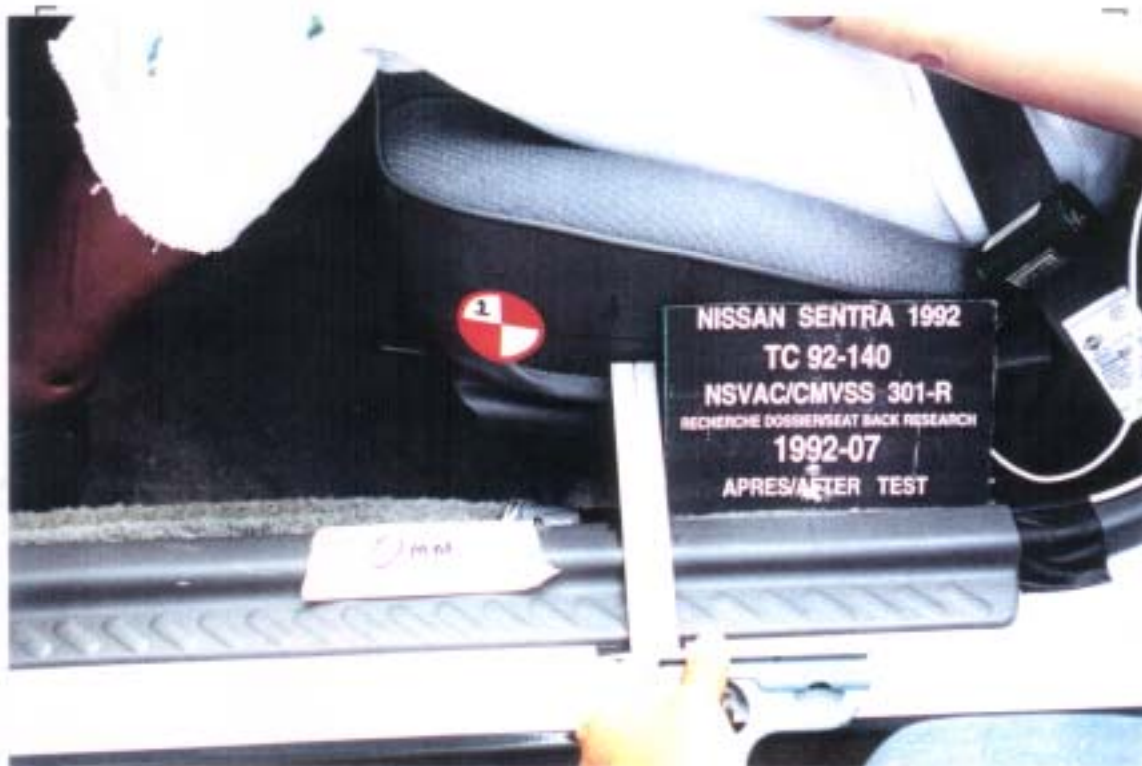
17. POSITION SIÈGE CONDUCTEUR APRÈS  
DRIVER'S SEAT POSITION AFTER

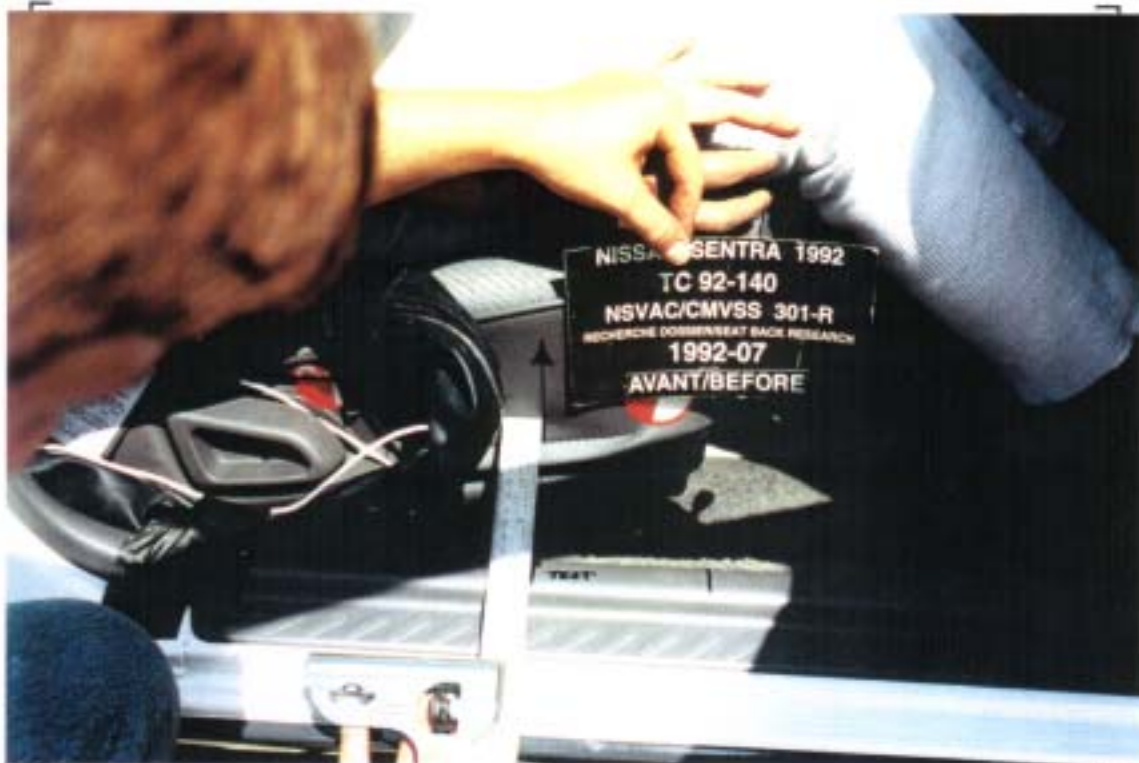
18. POSITION SIÈGE PASSAGER AVANT  
PASSENGER'S SEAT POSITION BEFORE

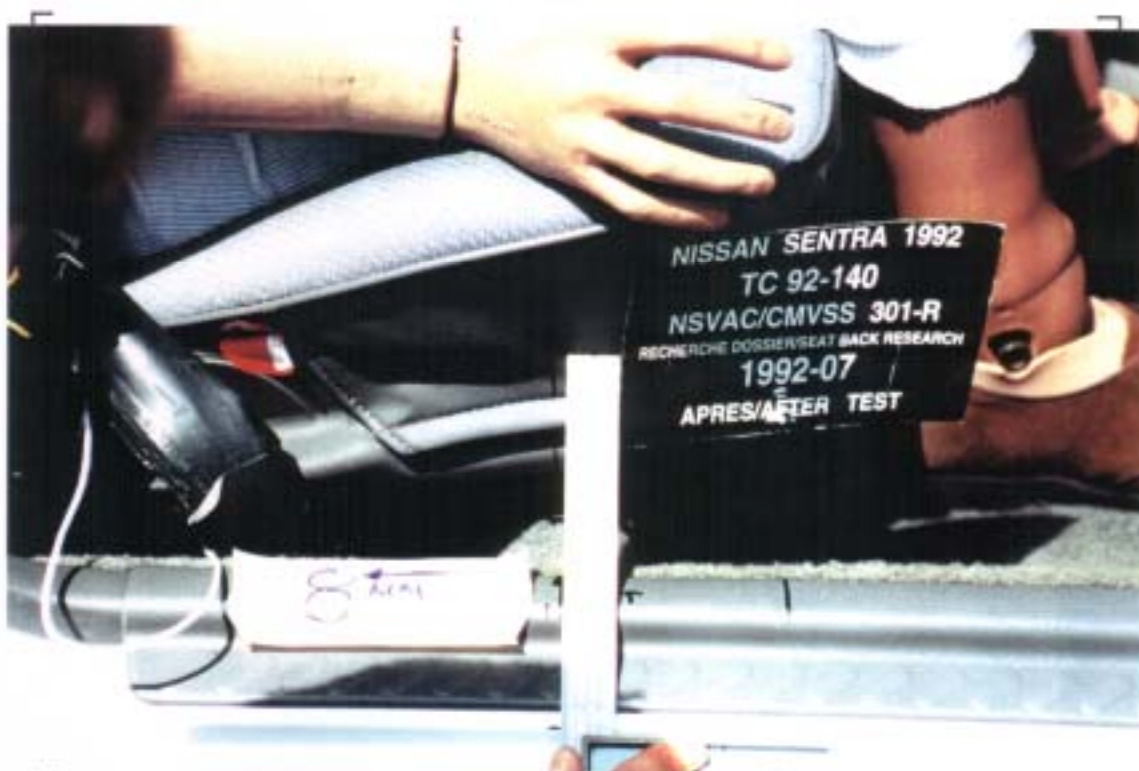
19. POSITION SIÈGE PASSAGER APRÈS  
PASSENGER'S SEAT POSITION AFTER

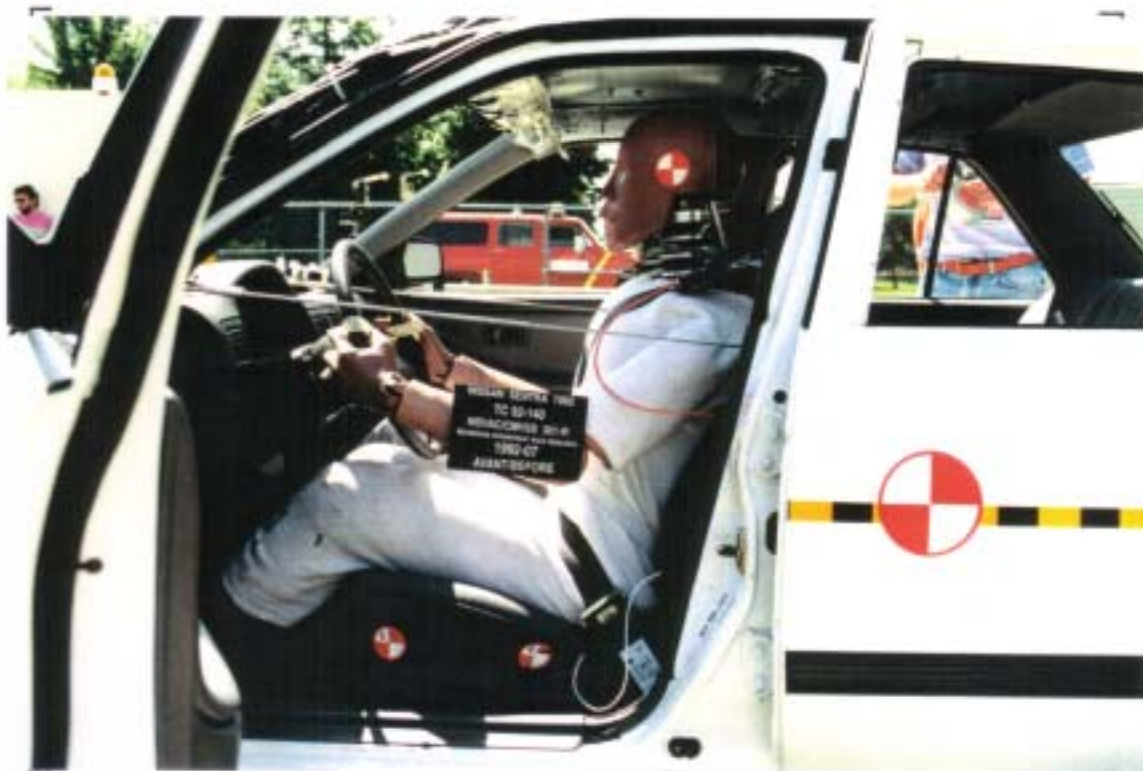
20. VUE LATÉRALE DU MANNEQUIN EN POSITION CONDUCTEUR (AVANT)  
DUMMY'S LATERAL VIEW IN DRIVER'S POSITION (BEFORE)

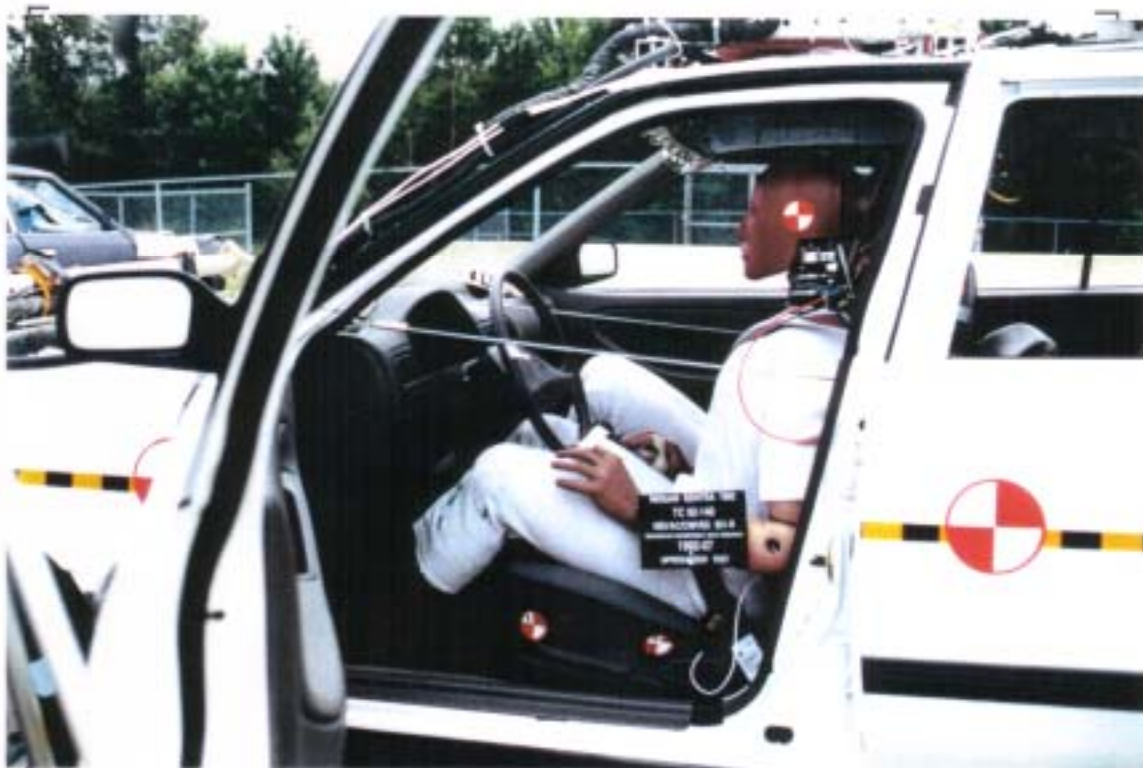
21. VUE LATÉRALE DU MANNEQUIN EN POSITION CONDUCTEUR (APRÈS)  
DUMMY'S LATERAL VIEW IN DRIVER'S POSITION (AFTER)

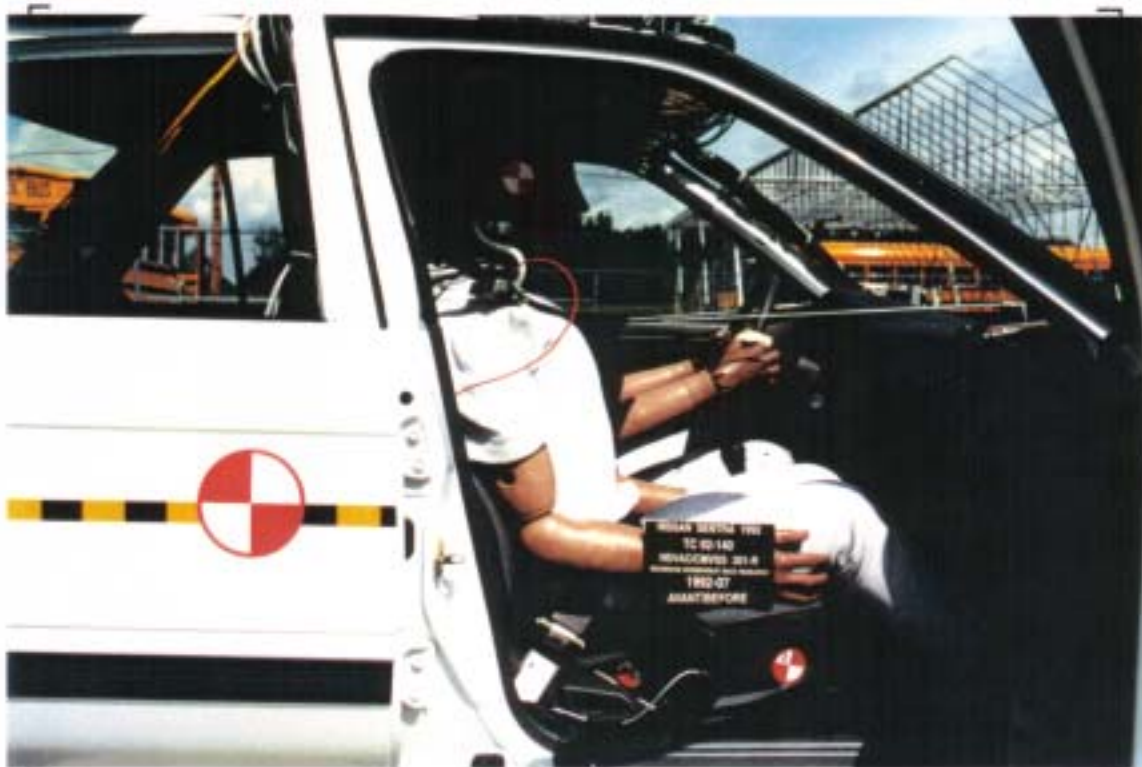
22. VUE LATÉRALE DU MANNEQUIN EN POSITION PASSAGER (AVANT)  
DUMMY'S LATERAL VIEW IN PASSENGER'S POSITION (BEFORE)

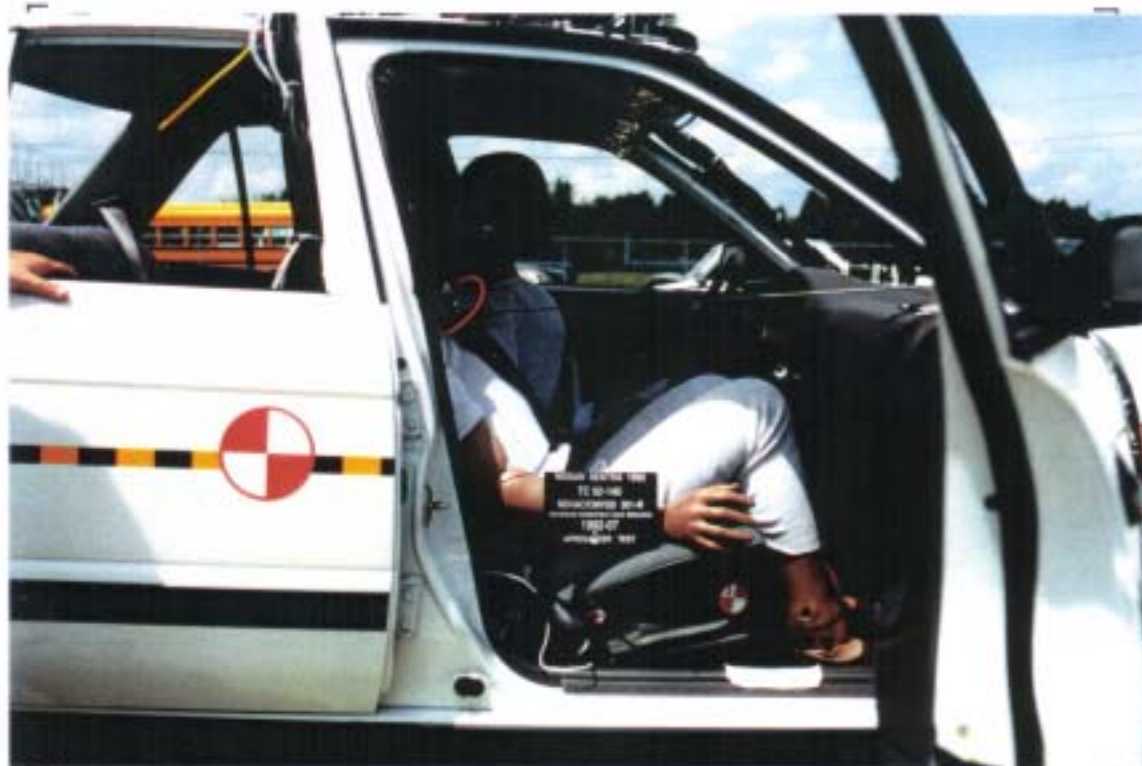
23. VUE LATÉRALE DU MANNEQUIN EN POSITION PASSAGER (APRÈS)  
DUMMY'S LATERAL VIEW IN PASSENGER'S POSITION (AFTER)

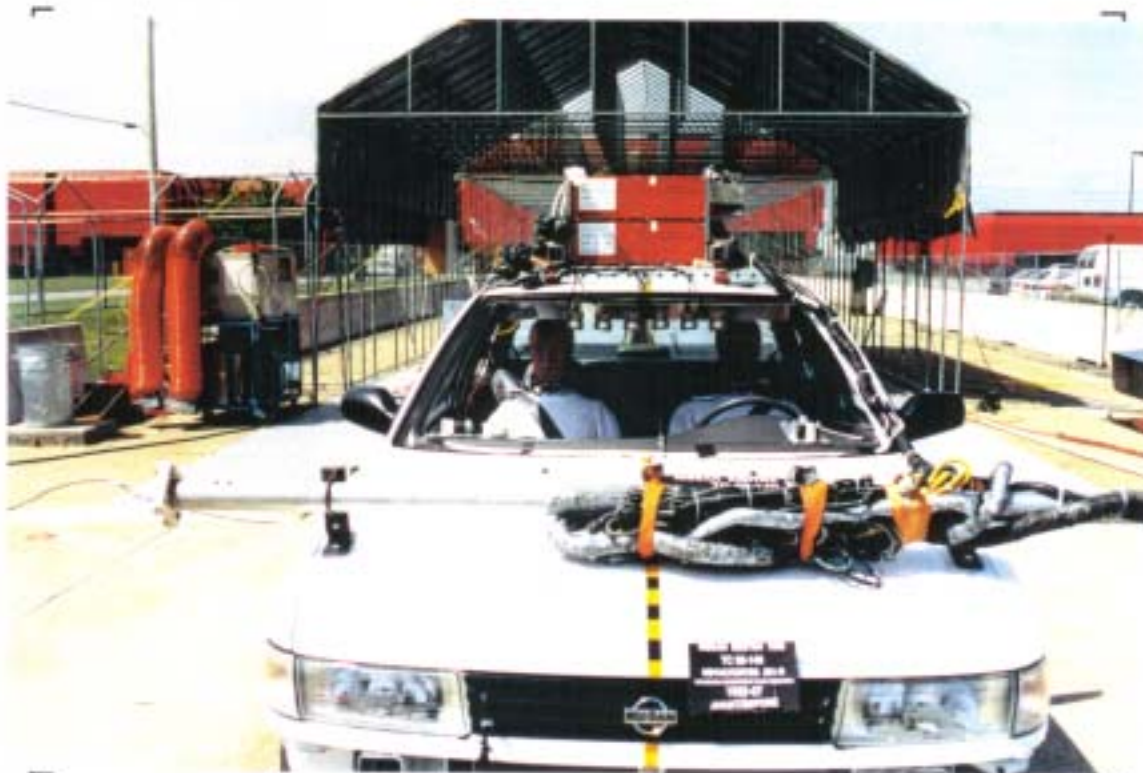
24. VUE FRONTALE DU MANNEQUIN EN POSITION CONDUCTEUR (AVANT)  
 DUMMY'S FRONTAL VIEW IN DRIVER'S POSITION (BEFORE)

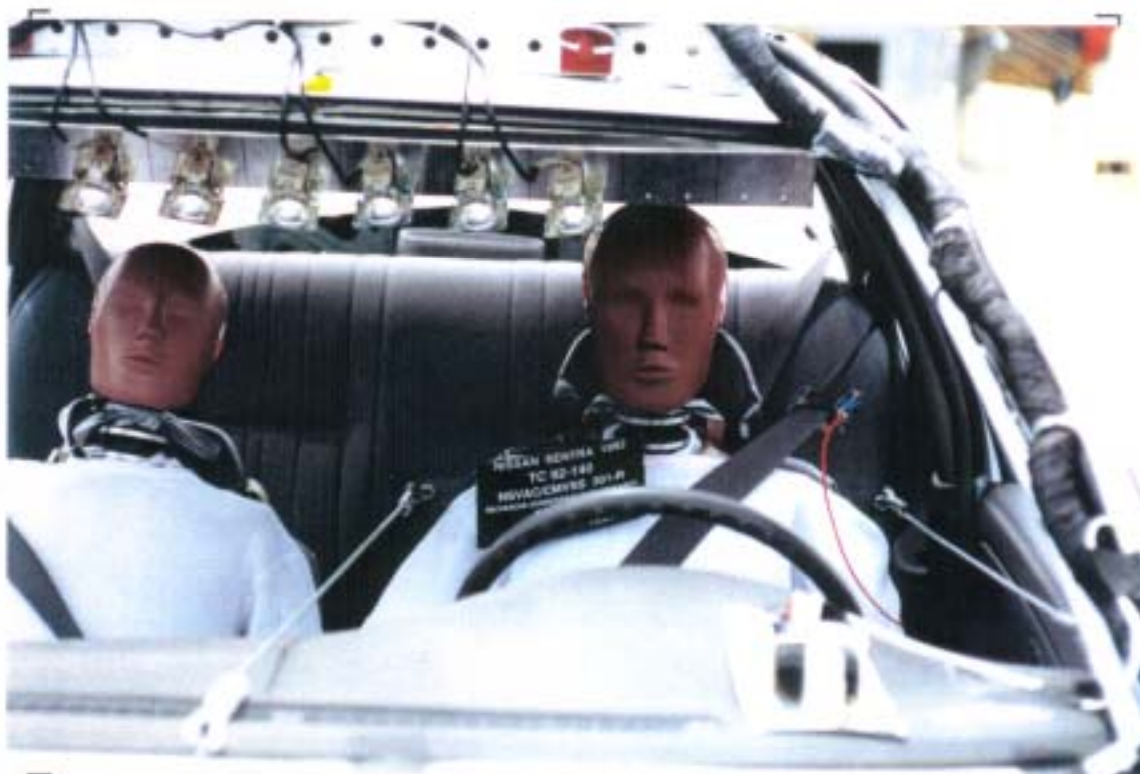
25. VUE FRONTALE DU MANNEQUIN EN POSITION CONDUCTEUR (APRÈS)  
 DUMMY'S FRONTAL VIEW IN DRIVER'S POSITION (AFTER)

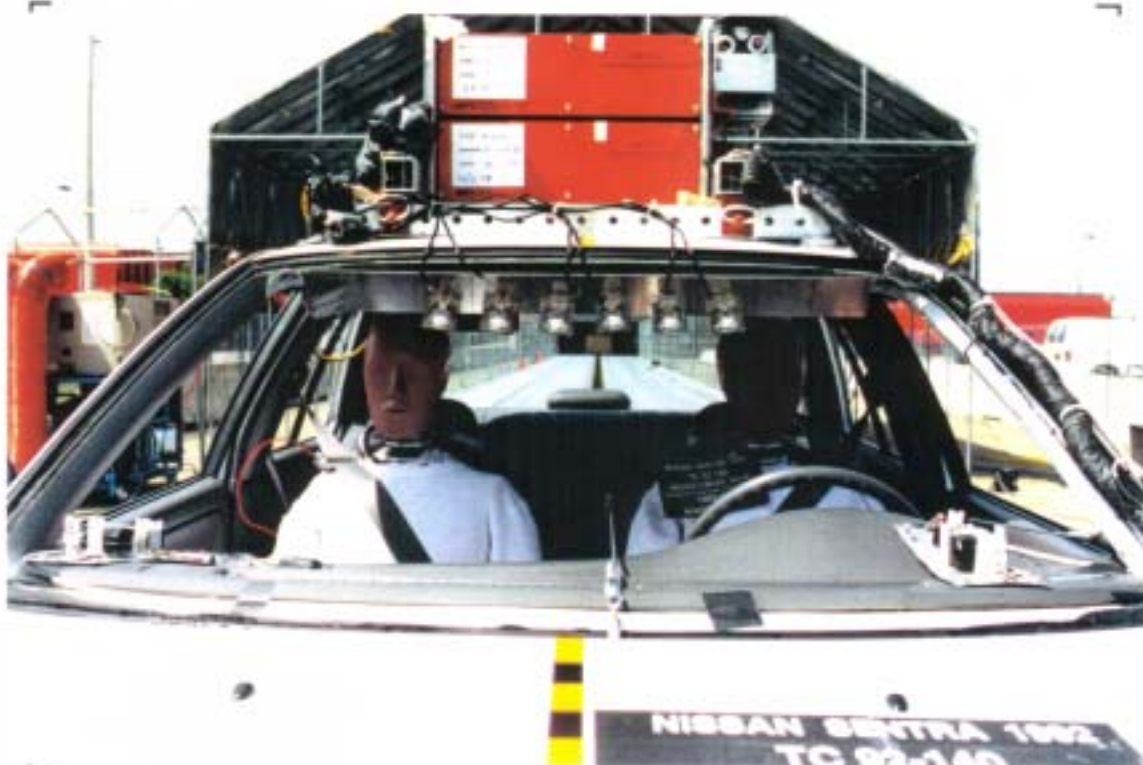
26. VUE FRONTALE DU MANNEQUIN EN POSITION PASSAGER (AVANT)  
DUMMY'S FRONTAL VIEW INPASSENGER'S POSITION (BEFORE)

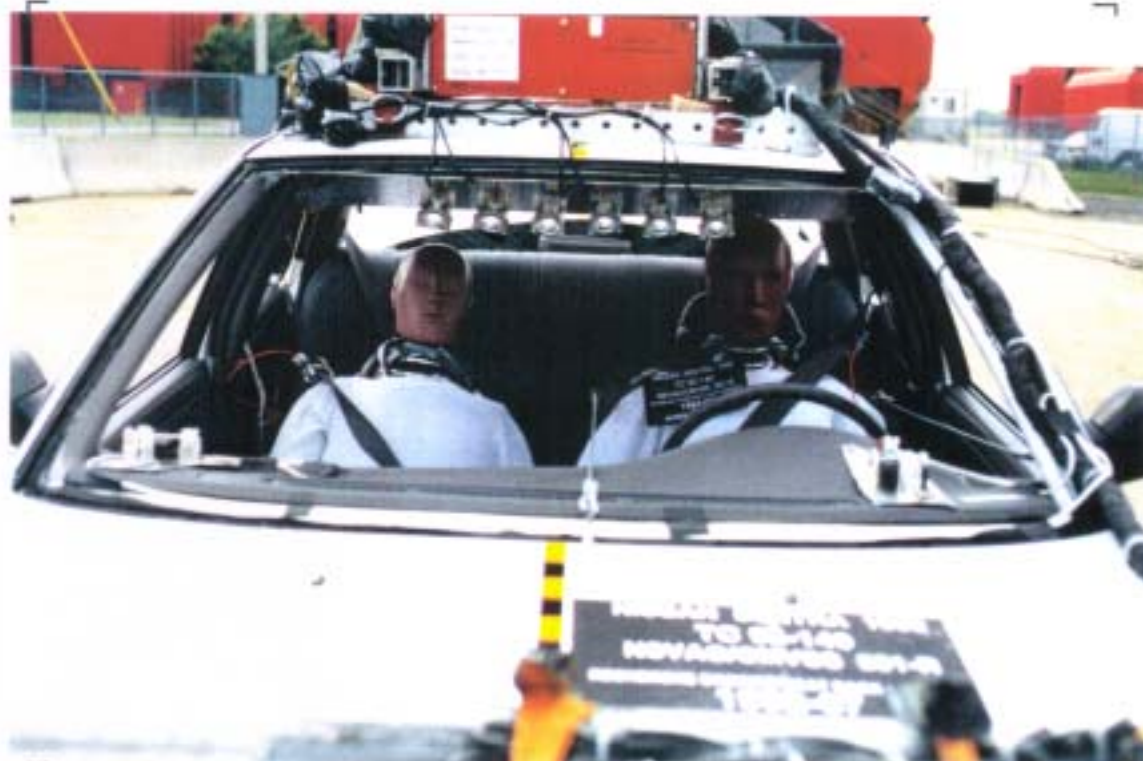
27. VUE FRONTALE DU MANNEQUIN EN POSITION PASSAGER (APRÈS)  
DUMMY'S FRONTAL VIEW IN PASSENGER'S POSITION (AFTER)

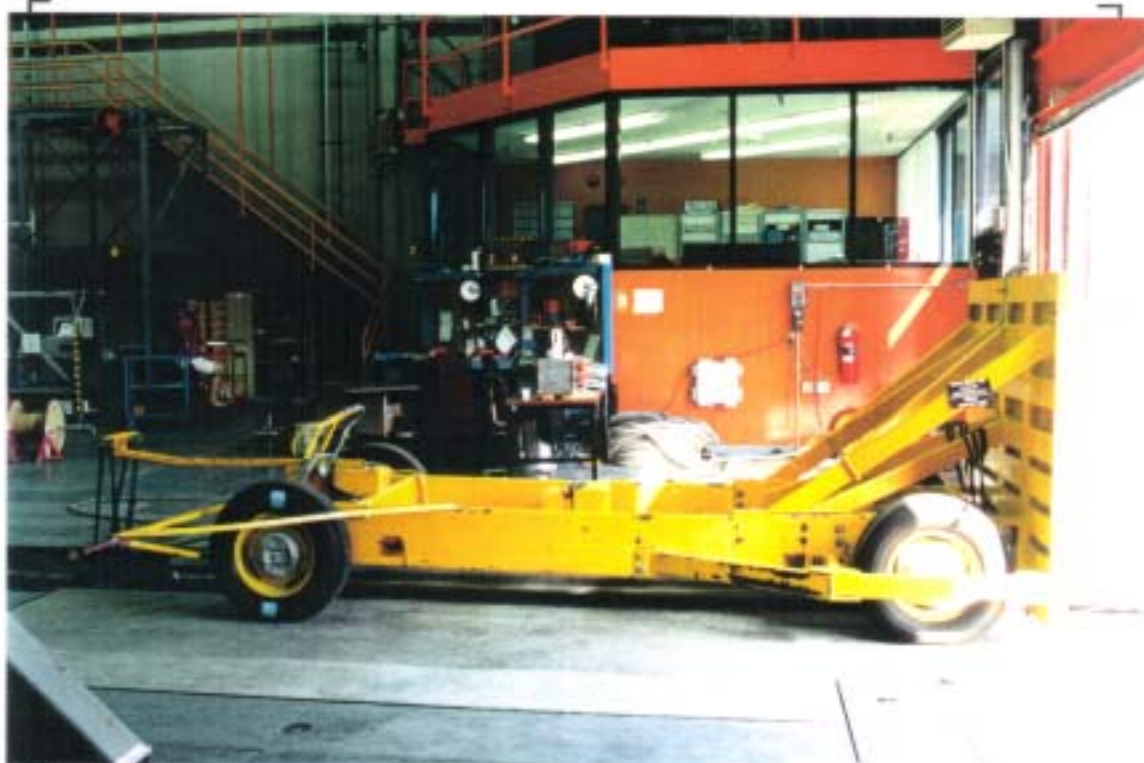
28. BARRIÈRE MOBILE  
CRASH BARRIER
