RAPPORT D'ESSAI - TEST REPORT

RECHERCHE SUR LA RÉSISTANCE DES DOSSIERS DE SIÈGES  
SEAT BACK STRENGTH RESEARCH

COLLISION ARRIÈRE - REAR IMPACT

| HONDA PRELUDE 1993 | TC # 93-135 |

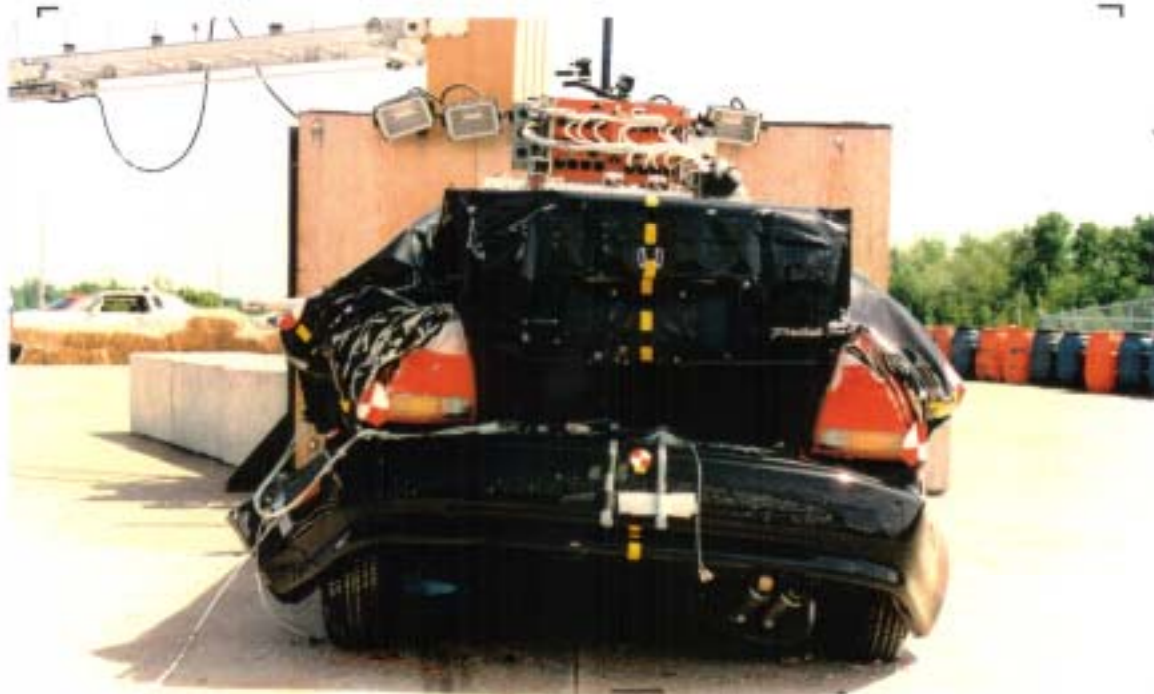
7. VUE ARRIÈRE APRÈS  
REAR VIEW AFTER

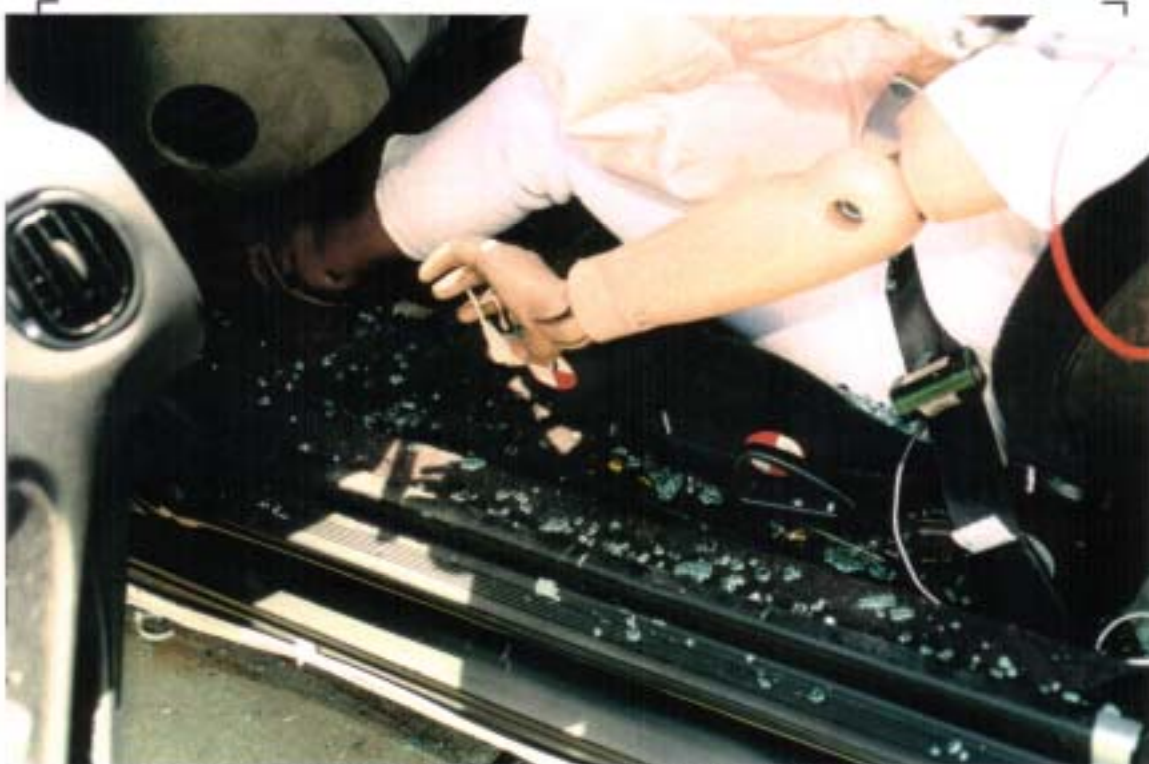
13. VUE LATÉRALE SIÈGE CONDUCTEUR APRÈS  
DRIVER'S SEAT LATERAL VIEW AFTER

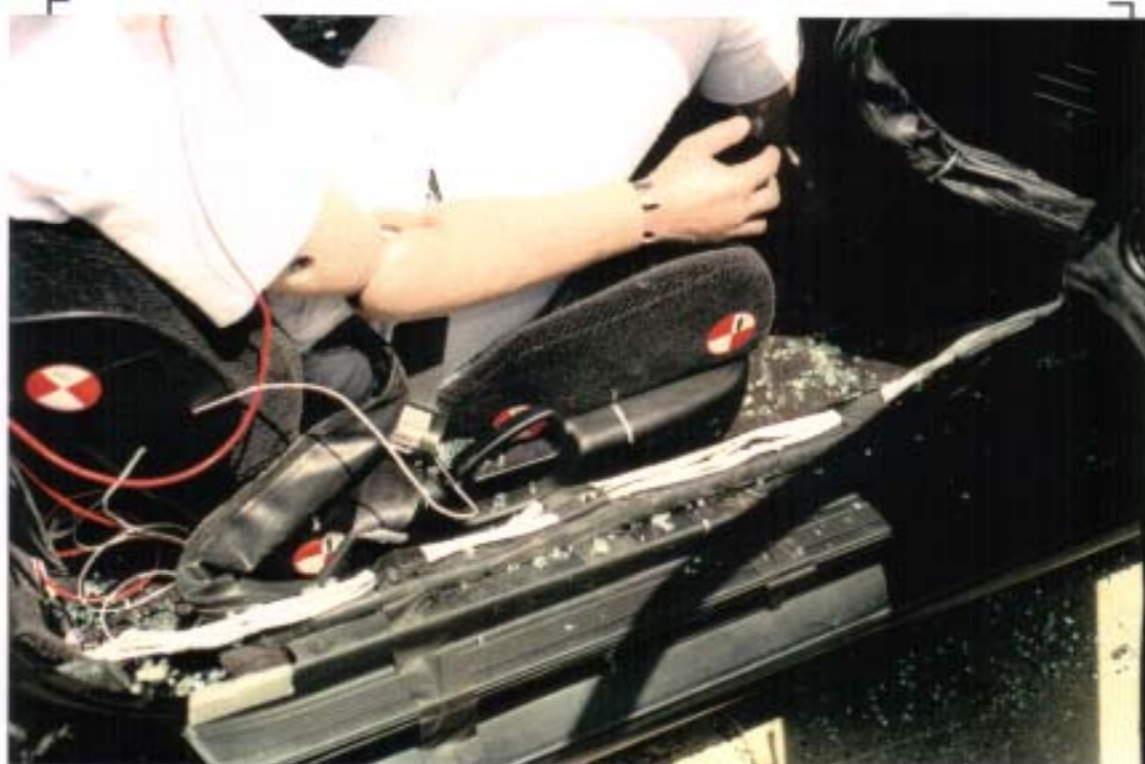
15. VUE LATÉRALE SIÈGE PASSAGER APRÈS  
PASSENGER'S SEAT LATERAL VIEW AFTER

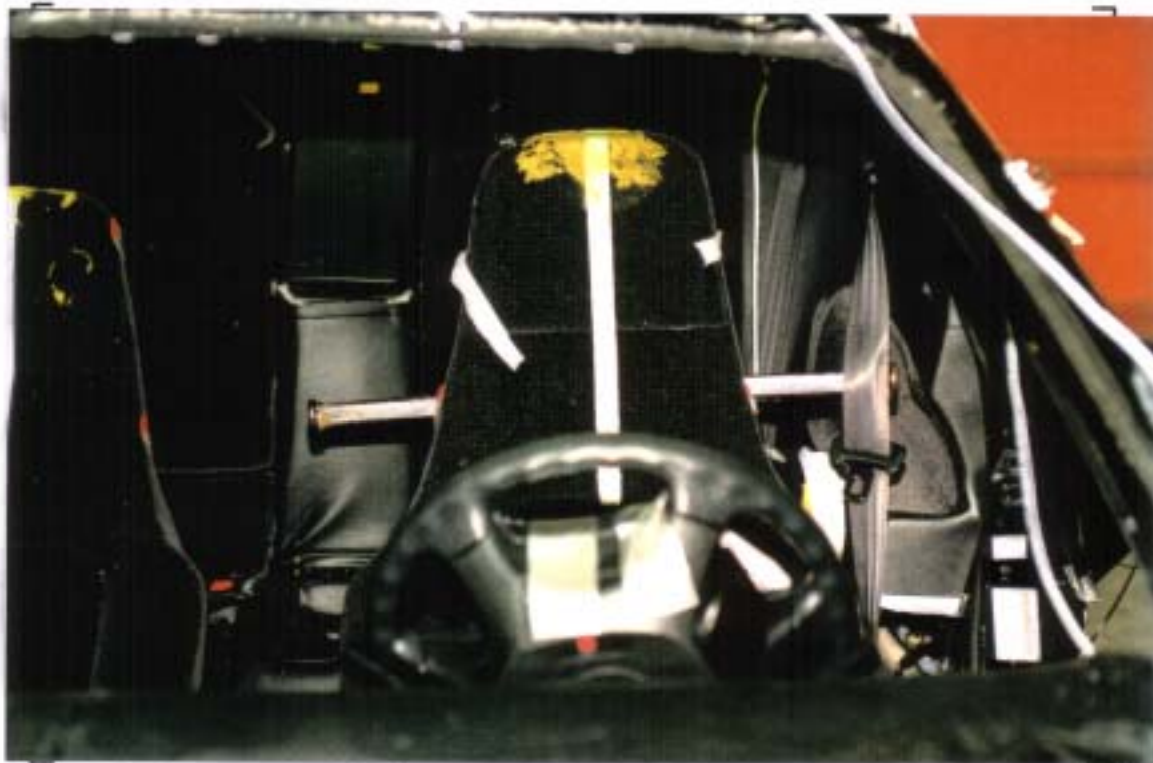
34. VUE DE L'EMPREINTE DE TÊTE DU CONDUCTEUR, (APRÈS)  
VIEW OF THE DRIVER'S HEAD MARKING, (AFTER)

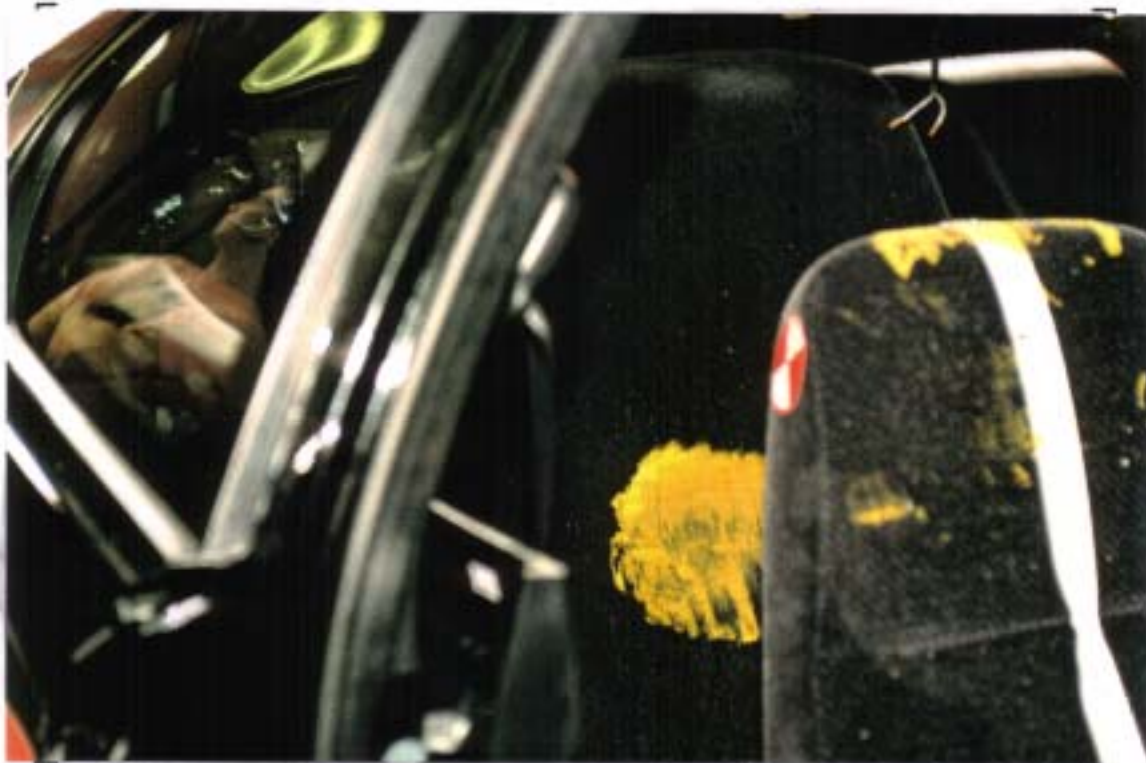
37. VUE DE L'EMPREINTE DE TÊTE DU PASSAGER, (APRÈS)  
VIEW OF THE PASSENGER'S HEAD MARKING, (AFTER)

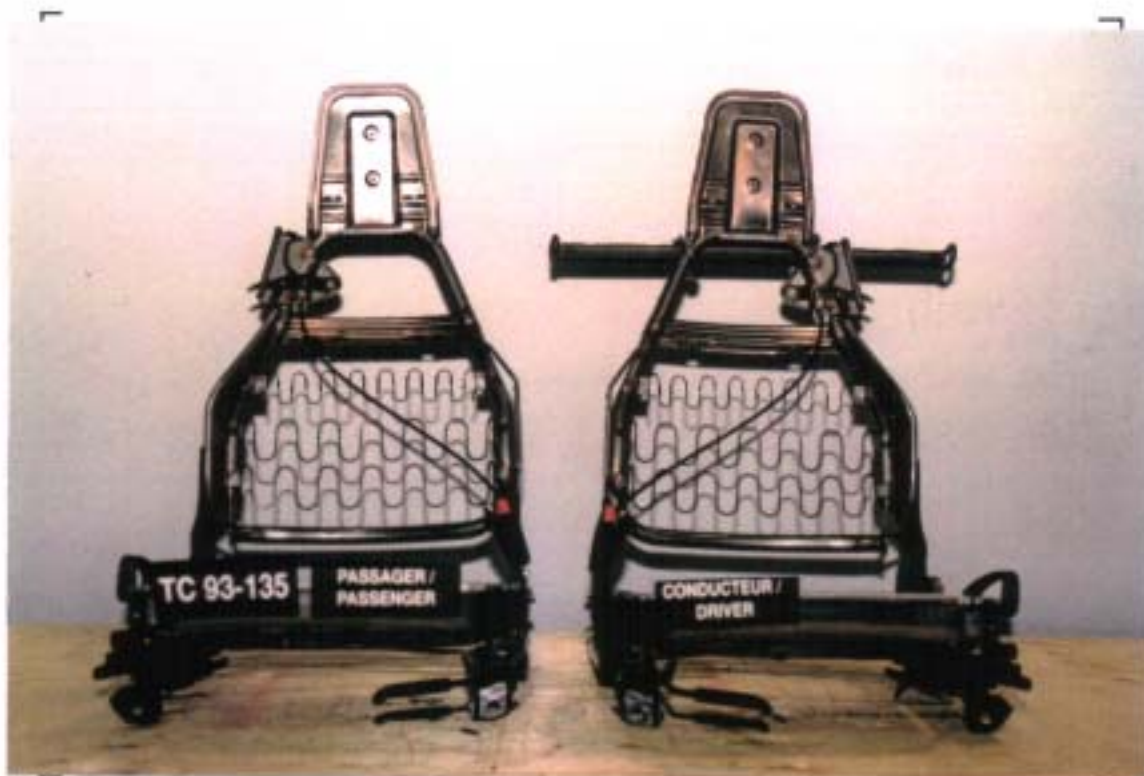
45. VUE FRONTALE DE LA STRUCTURE DES SIÈGES AVANT, POST-TEST  
FRONT VIEW OF FRONT SEAT STRUCTURES, POST-TEST

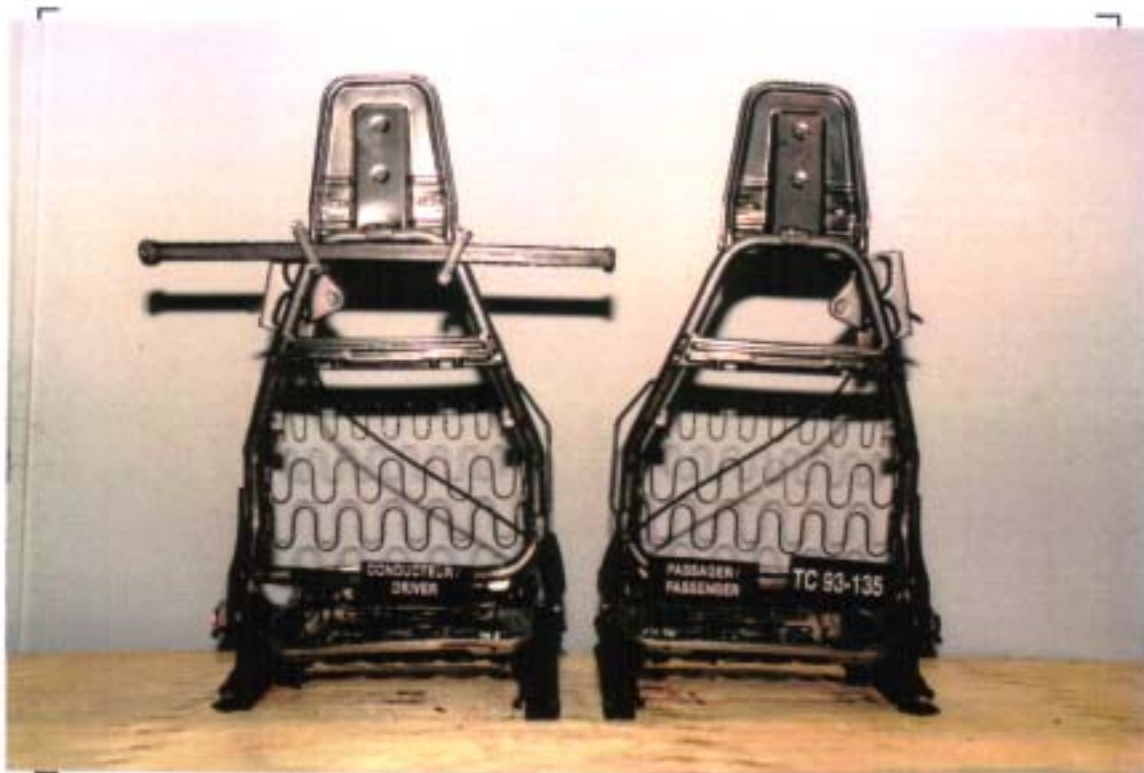
46. VUE ARRIÈRE DE LA STRUCTURE DES SIÈGES AVANT, POST-TEST  
REAR VIEW OF FRONT SEAT STRUCTURES, POST-TEST

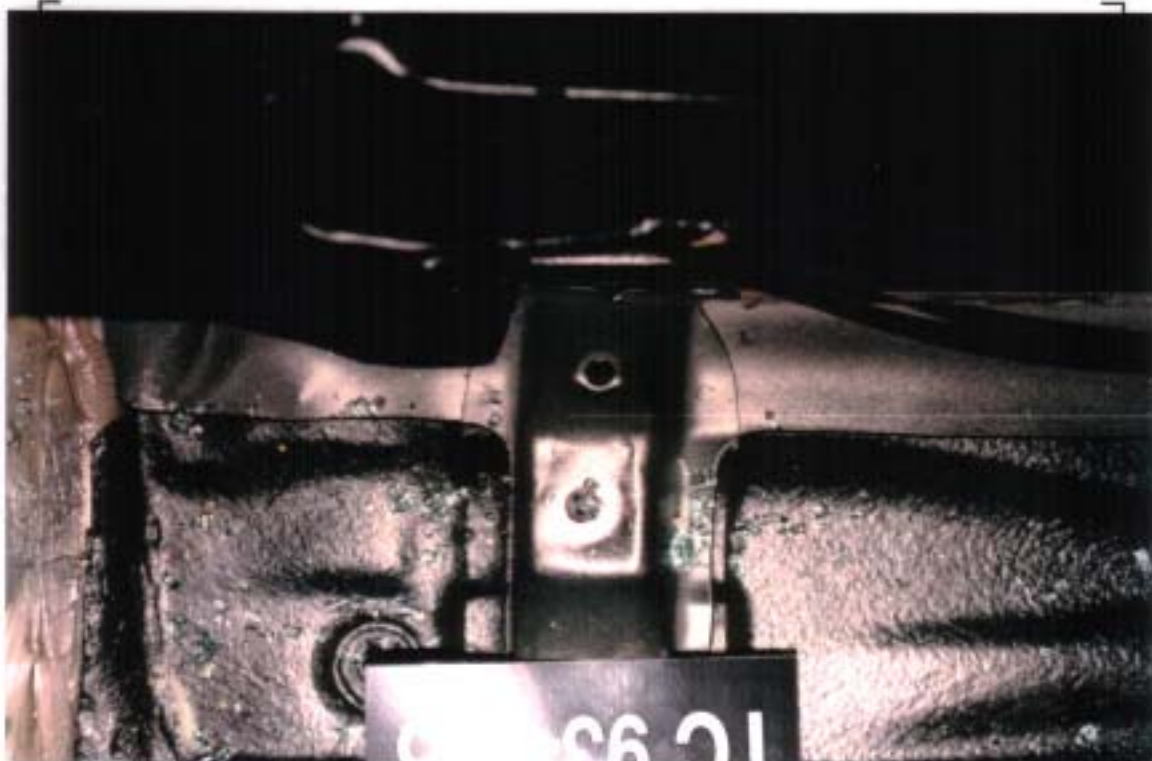
49. TRAVERSE DE CADRE ET ANCRAGE ARRIÈRE GAUCHE, SIÈGE DU CONDUCTEUR ,  
POST-TEST  
DRIVER'S SEAT LEFT REAR ANCHORAGE AND CROSS MEMBER, POST-TEST

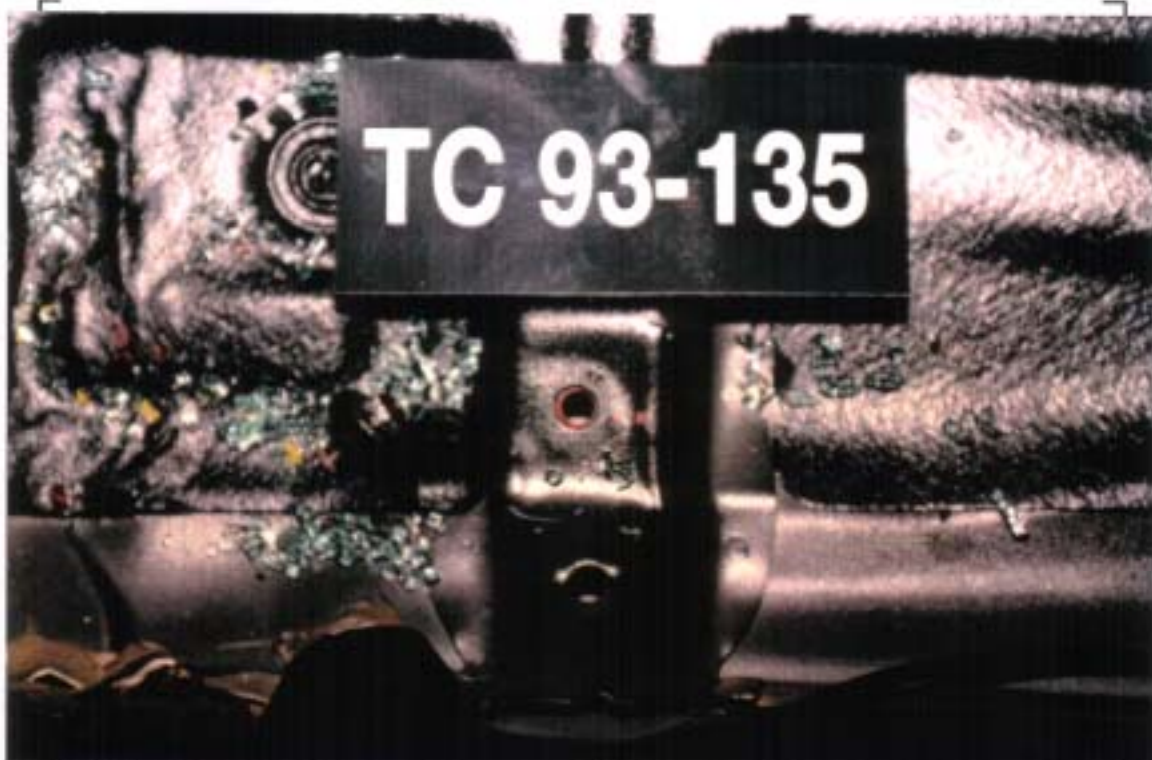
50. TRAVERSE DE CADRE ET ANCRAGE ARRIÈRE DROIT, SIÈGE DU PASSAGER, POST-TEST  
PASSENGER'S SEAT RIGHT REAR ANCHORAGE AND CROSS MEMBER, POST-TEST

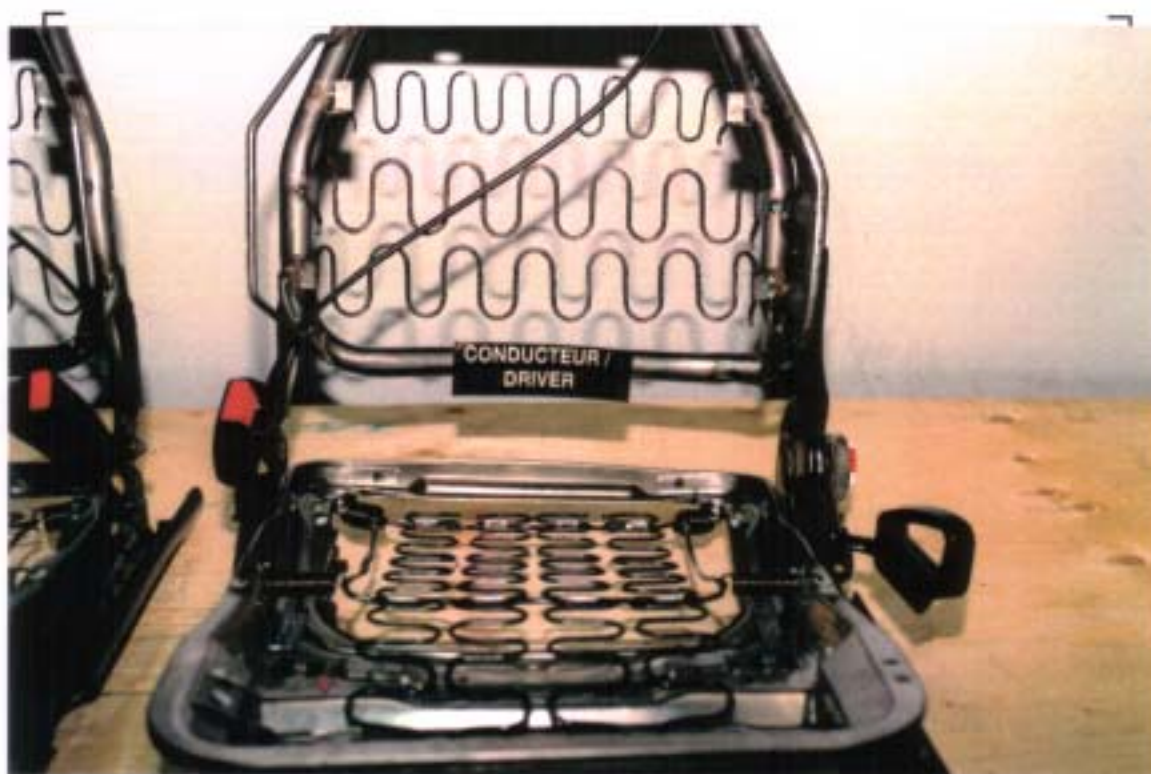
51. VUE FRONTALE DE LA CUVETTE DU SIÈGE DU CONDUCTEUR, POST-TEST  
FRONT VIEW OF DRIVER'S SEAT PAN, POST-TEST

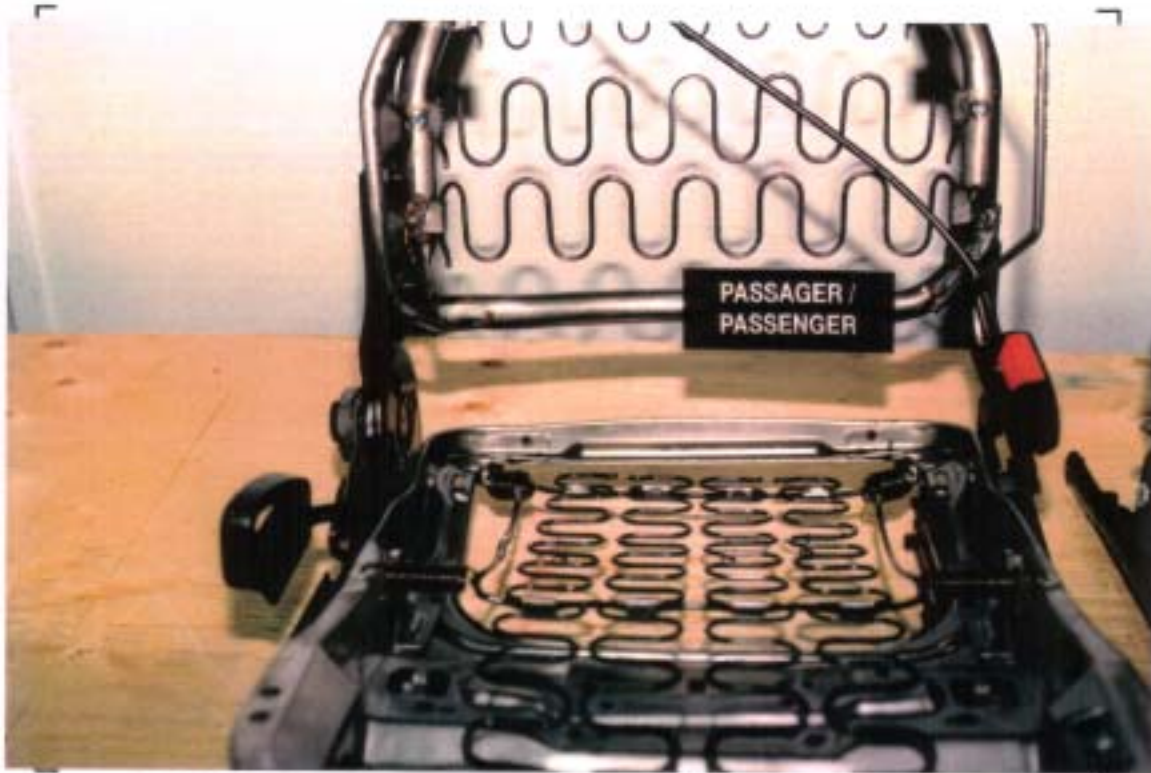
53. VUE FRONTALE DE LA CUVETTE DU SIÈGE DU PASSAGER, POST-TEST  
FRONT VIEW OF PASSENGER'S SEAT PAN, POST-TEST

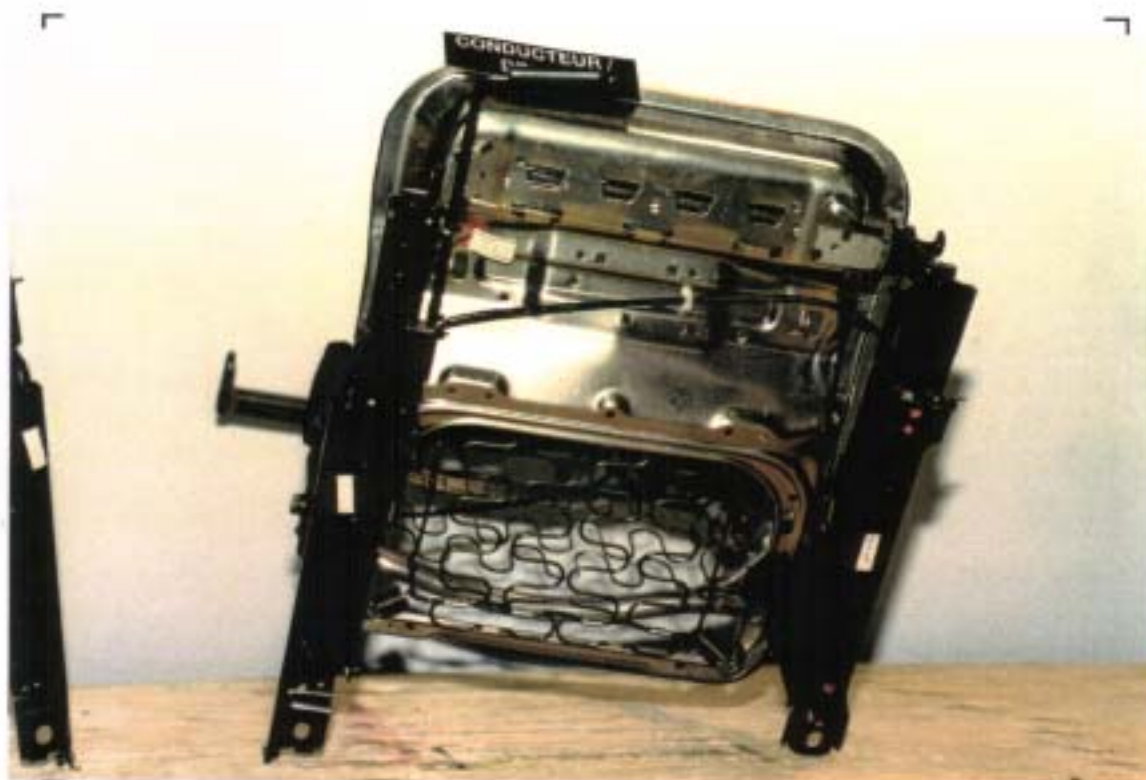
56. VUE DU DESSOUS DU SIÈGE DU CONDUCTEUR , POST-TEST  
UNDER VIEW OF DRIVER'S SEAT, POST-TEST

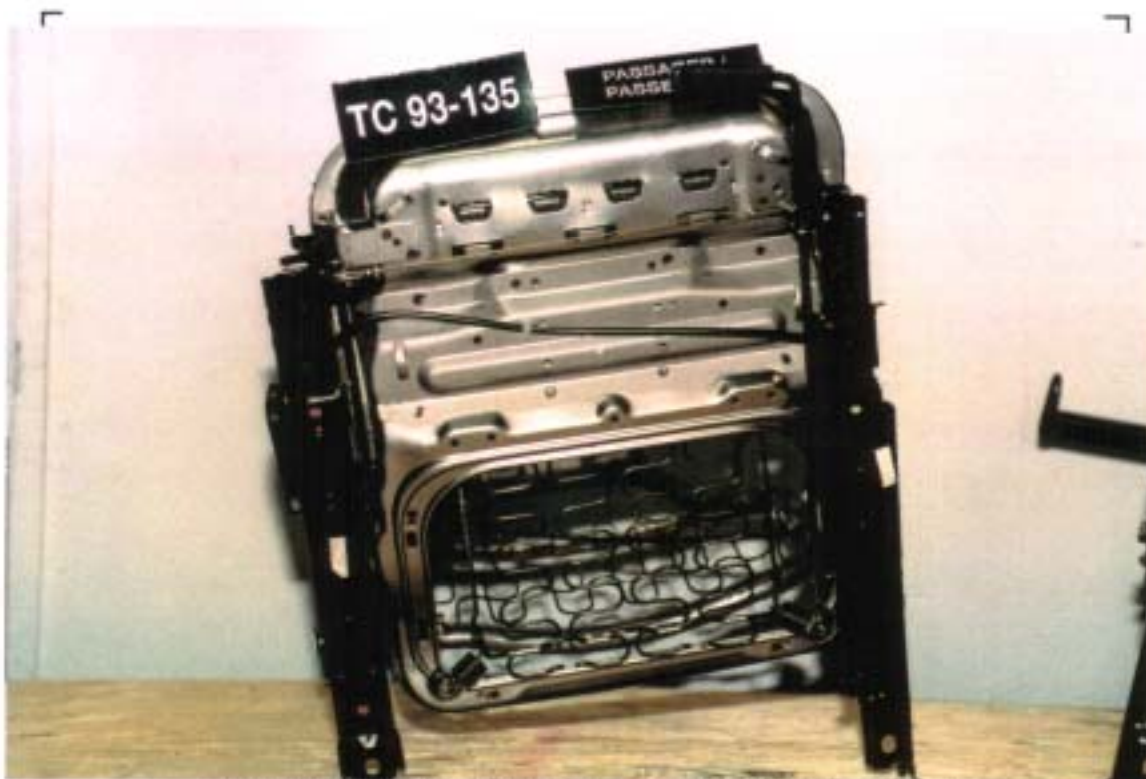
57. VUE DU DESSOUS DU SIÈGE DU PASSAGER , POST-TEST  
UNDER VIEW OF PASSENGER'S SEAT, POST-TEST
