**RAPPORT D'ESSAI - TEST REPORT**  
**COLLISION FRONTALE DE RECHERCHE**  
**RESEARCH FRONTAL IMPACT**

| <b>VEHICULE D'ESSAI / TEST VEHICLE</b><br><b>NISSAN ALTIMA 1998 TC # 98-102</b> |

N° de contrat **98-5003**  
Rapport N° **RR-98-129**

**Nouvelle génération de coussins gonflables. // New generation airbags.**

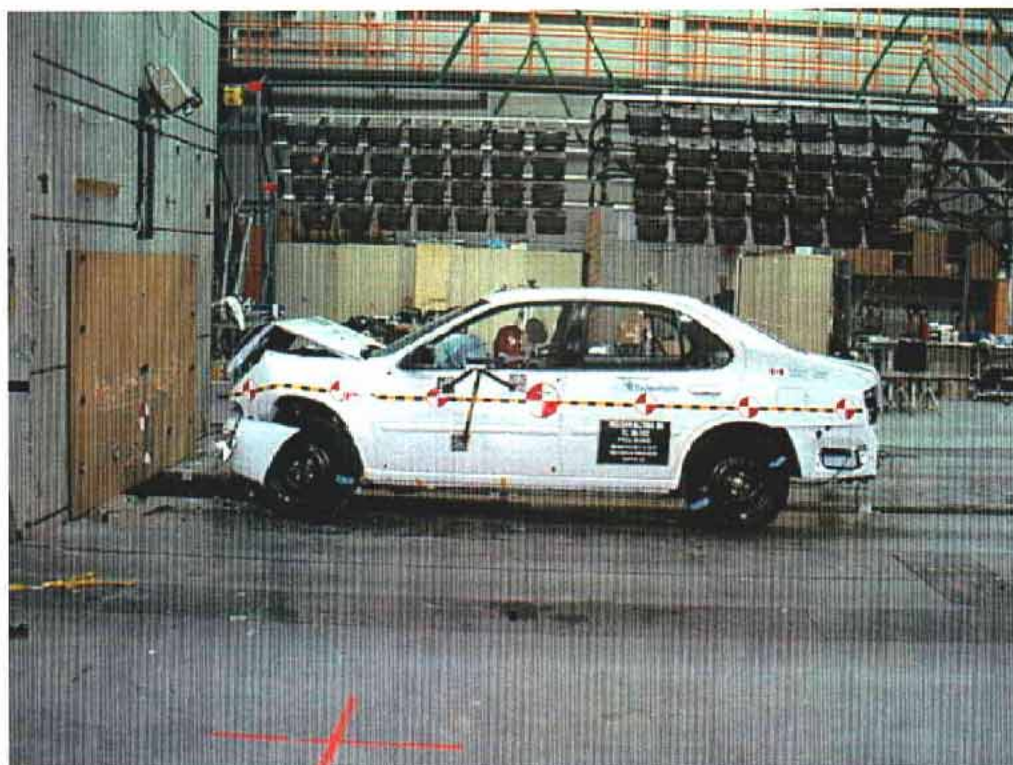
6. Vue côté gauche du véhicule d'essai, après essai.  
Left side view of the test vehicle, post-test.

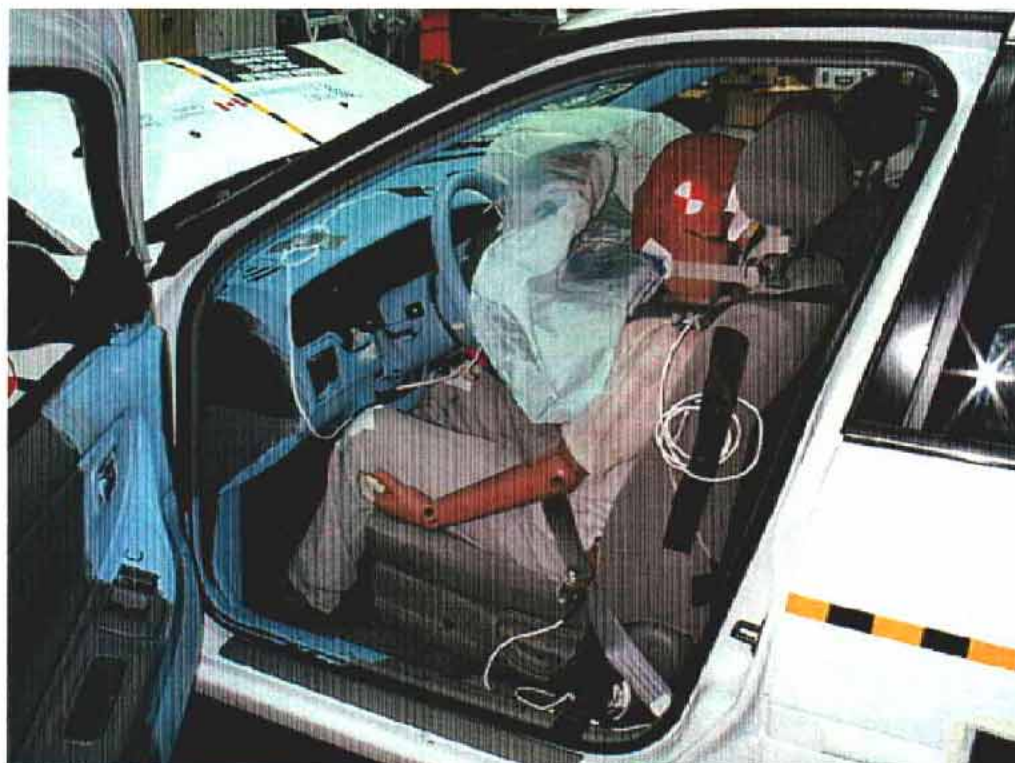
8. Position du conducteur, après essai.  
Driver's position, post-test.

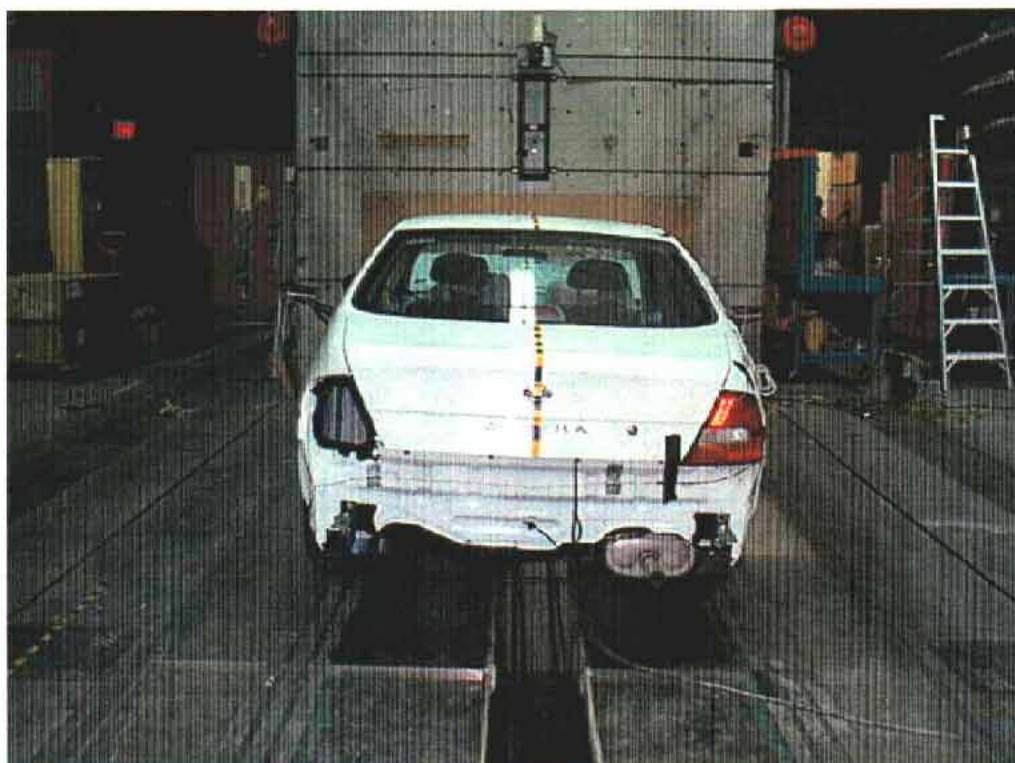
10. Vue arrière du véhicule d'essai, après essai.  
Rear view of the test vehicle, post-test.

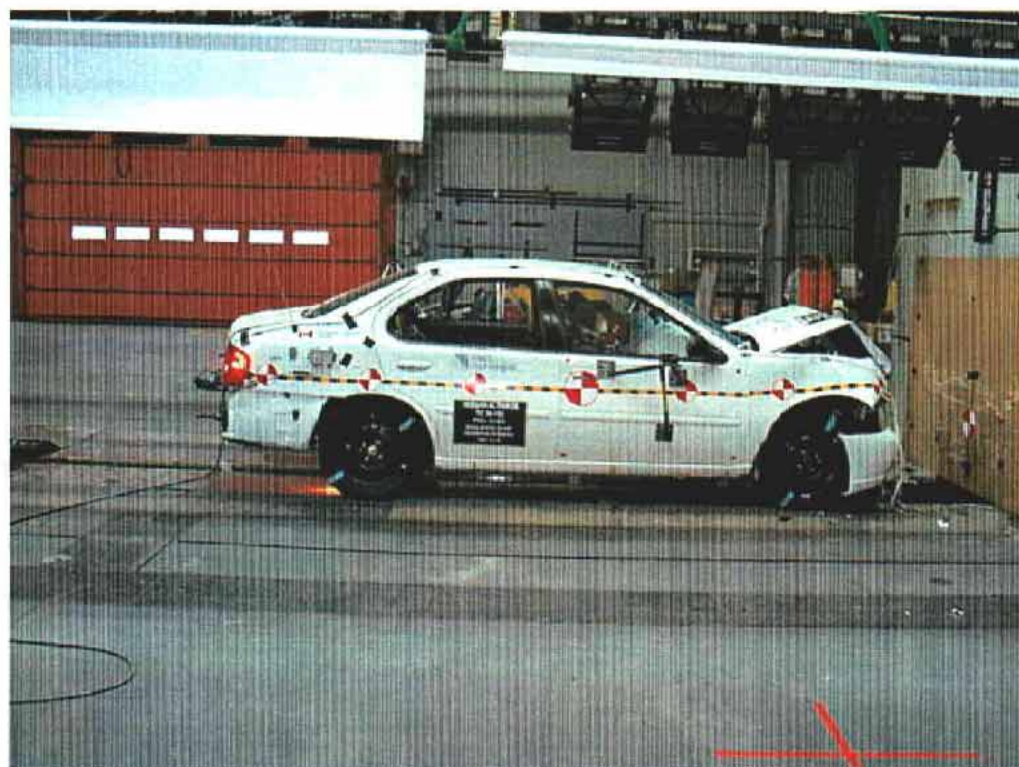
12. Vue côté droit du véhicule d'essai, après essai.  
Right side view of the test vehicle, post-test.

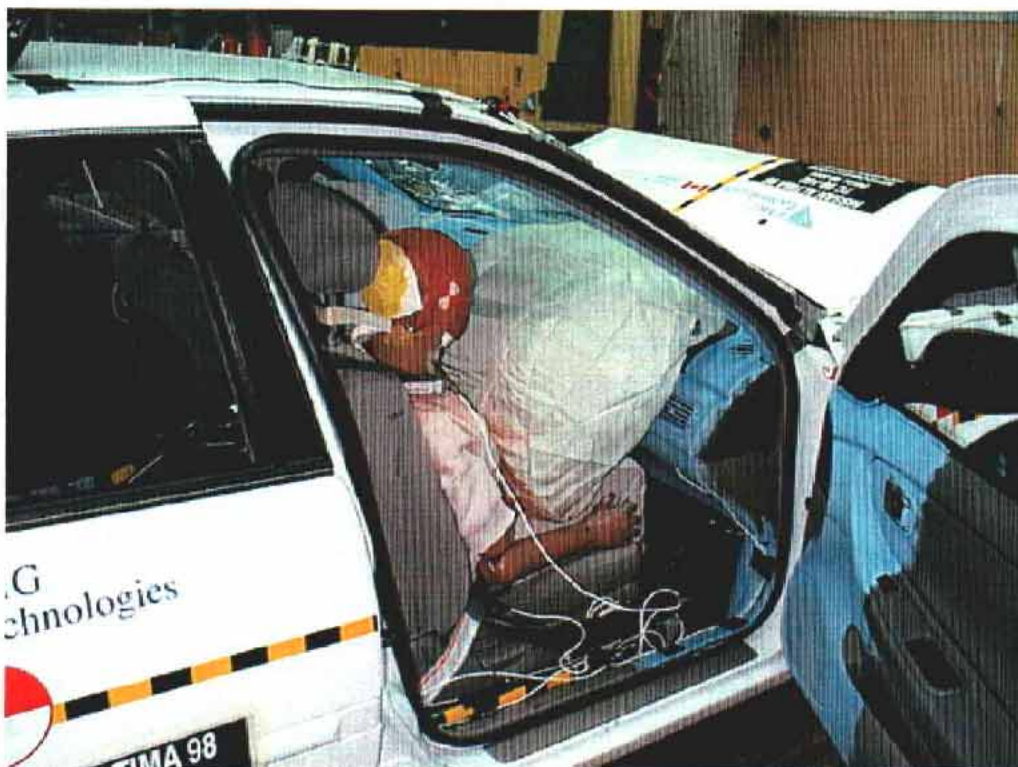
14. Position du passager, après essai.  
Passenger's position, post-test.

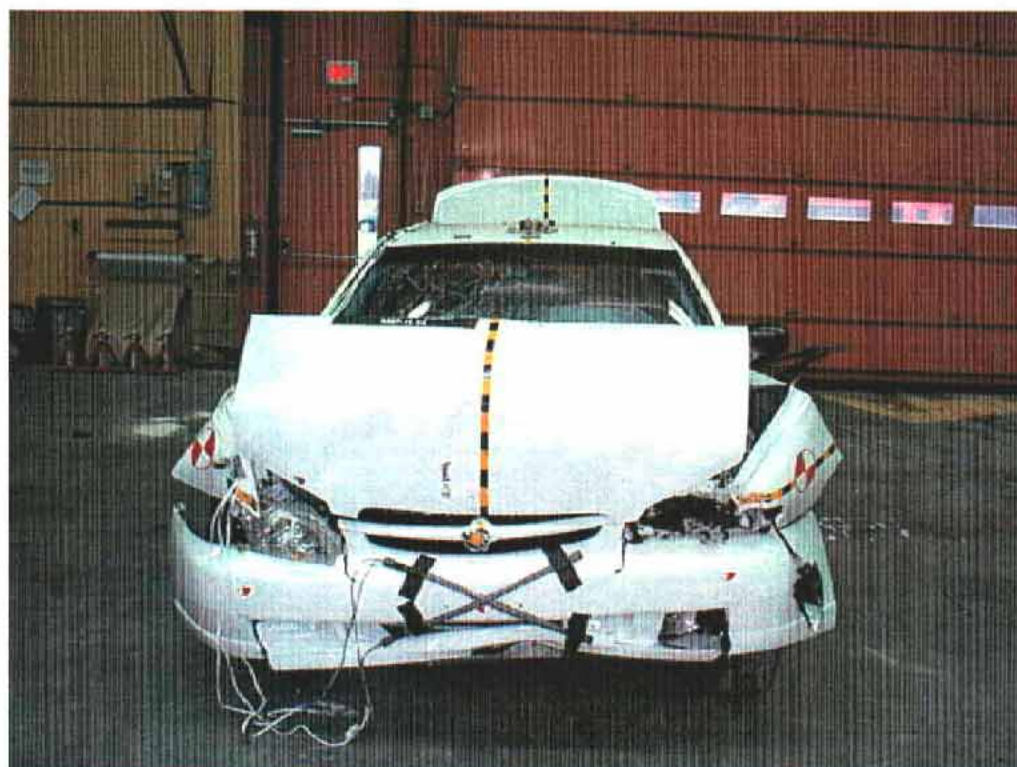
16. Vue avant du véhicule d'essai, après essai.  
Front view of the test vehicle, post-test.

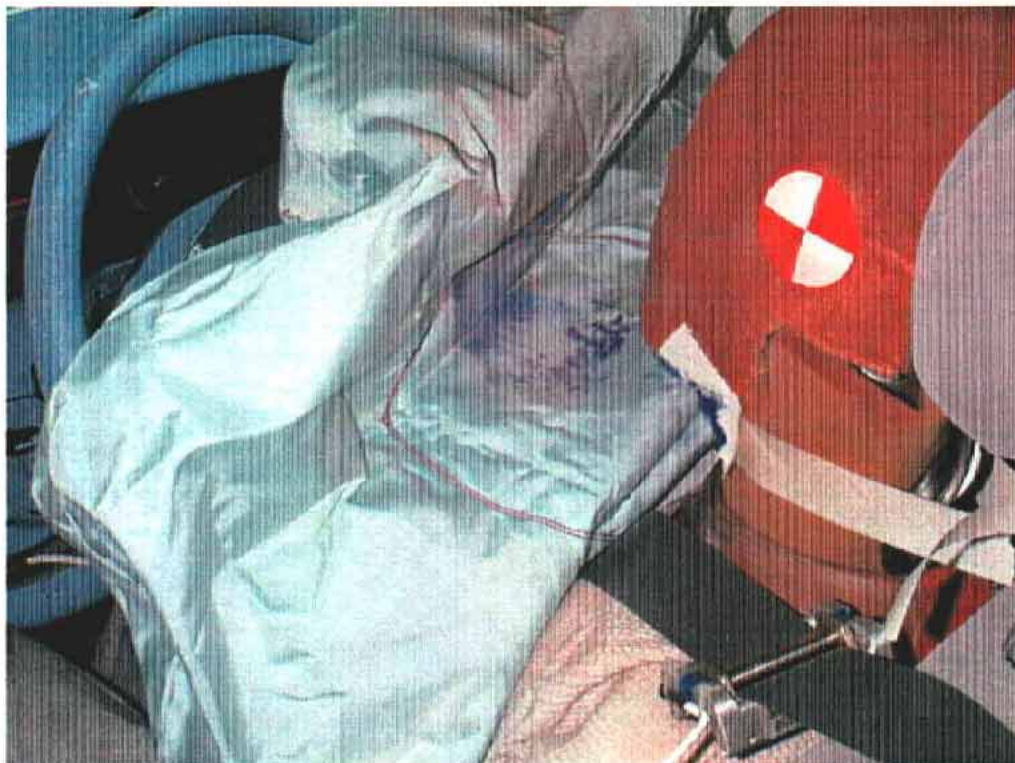
17. Point de contact de tête du conducteur, après essai.  
Driver's head contact point, post-test.

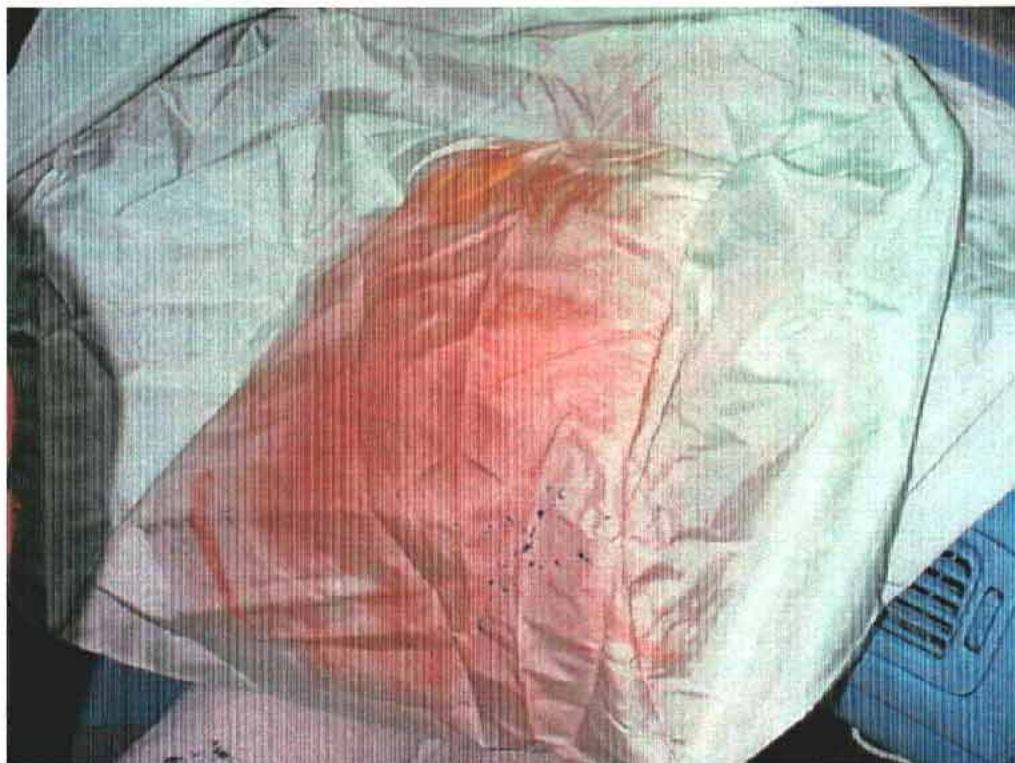
19. Point de contact de tête du passager, après essai.  
Passenger's head contact point, post-test.

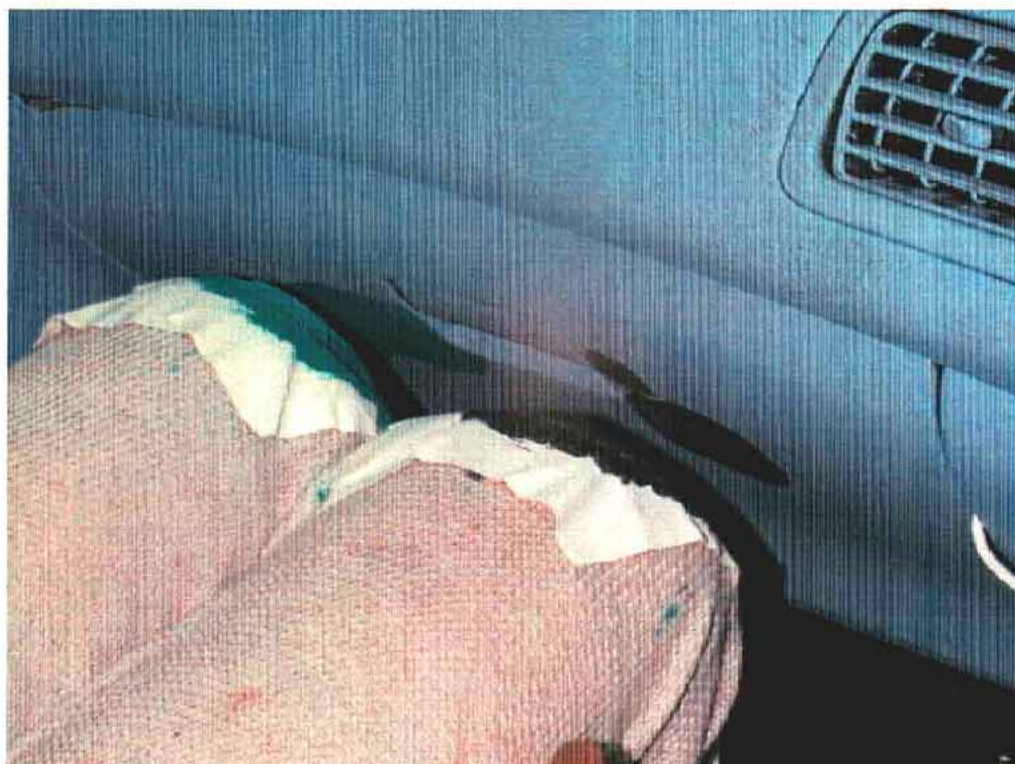
20. Point de contact, genoux du passager, après essai.  
Passenger's knees contact point, post-test.

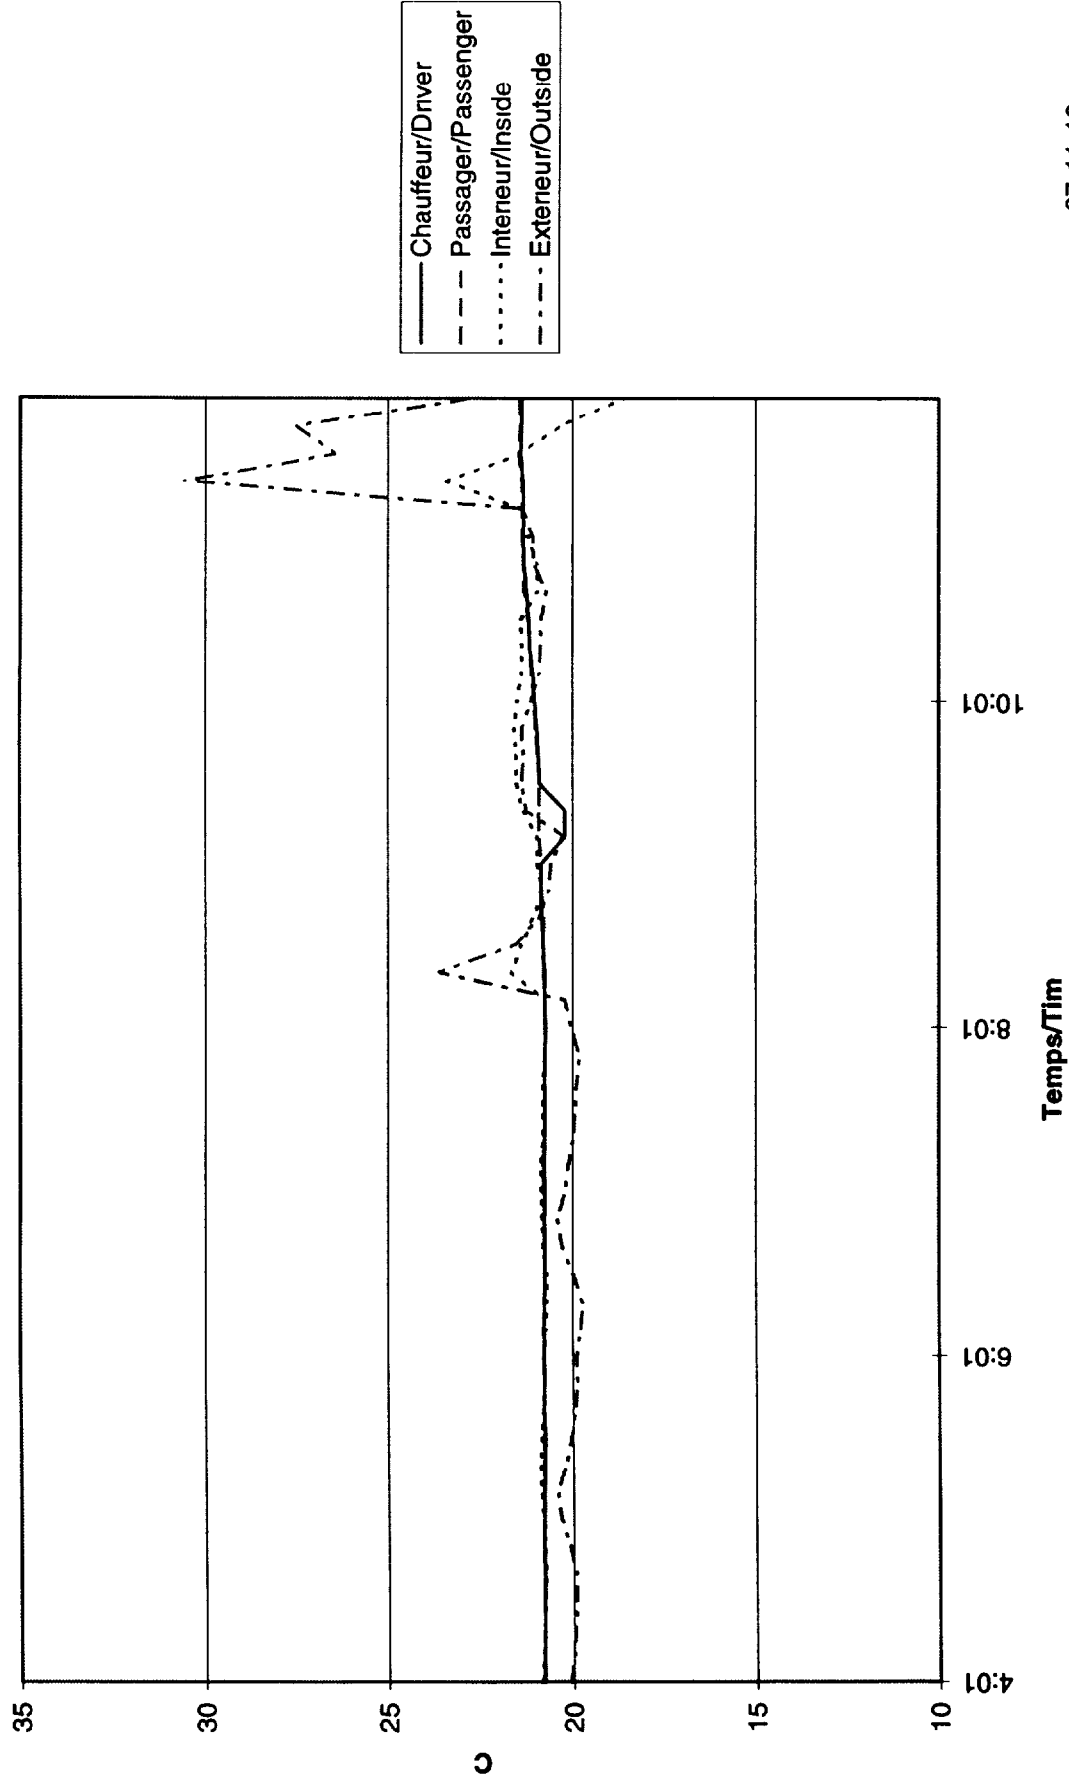
**APPENDICE /APPENDIX C**  
**DONNÉES DES TEMPÉRATURES**  
**TEMPERATURE DATA**

# Temperature TC98-102
