**RAPPORT D'ESSAI - TEST REPORT**  
**COLLISION FRONTALE DE RECHERCHE**  
**RESEARCH FRONTAL IMPACT**

| <b>VEHICULE D'ESSAI / TEST VEHICLE</b><br><b>HONDA ACCORD 1998</b> <b>TC # 98-103</b> |

N° de contrat **98-5003**  
Rapport N°. **RR-98-141**

Contract N° · **98-5003**  
Report N° : **RR-98-141**

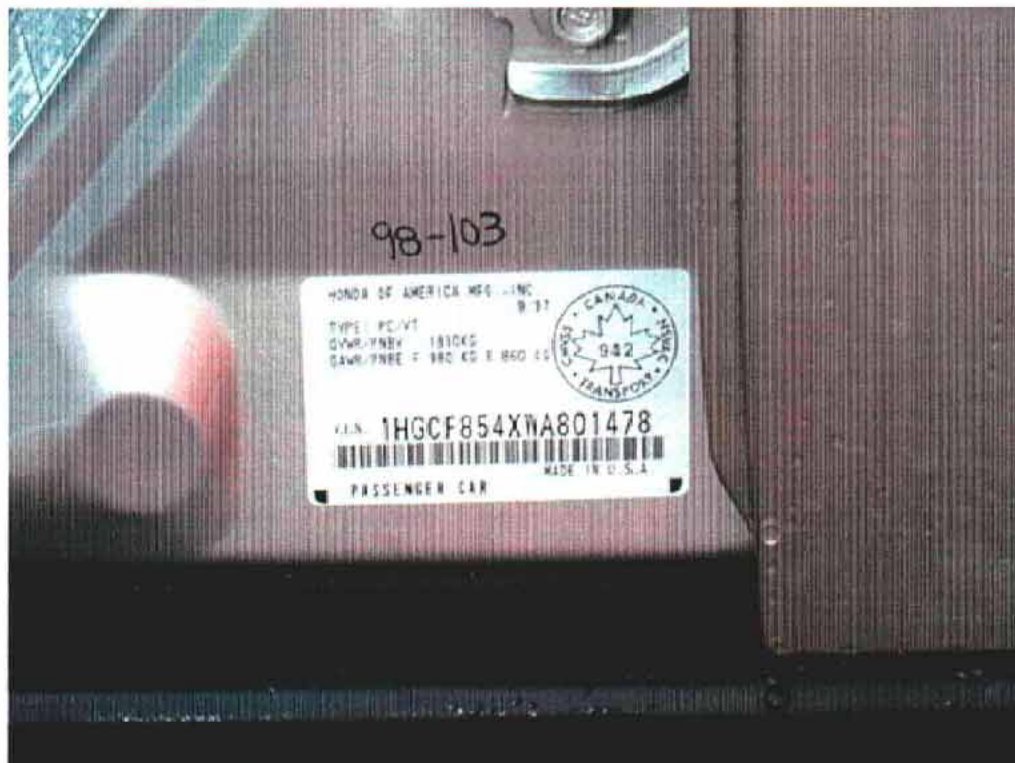
1. Étiquette de déclaration de conformité du véhicule d'essai.  
Statement of compliance label of the test vehicle.

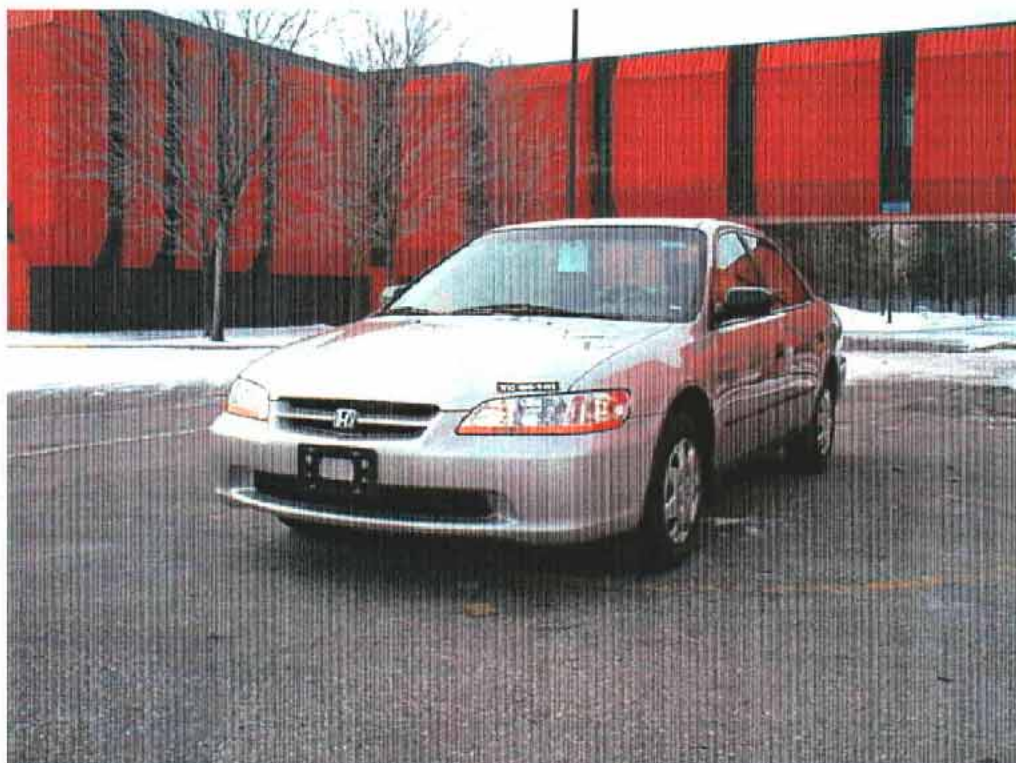
3. Vue  $\frac{3}{4}$  avant du véhicule d'essai.  
 $\frac{3}{4}$  front view of the test vehicle.

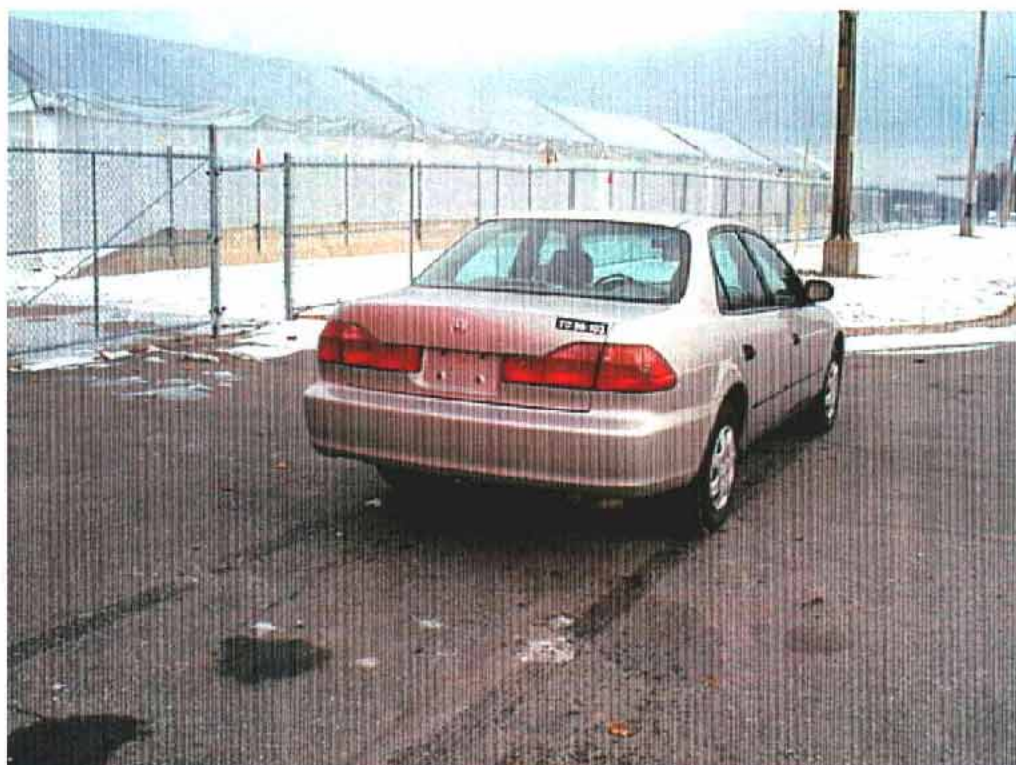
4. Vue  $\frac{3}{4}$  arrière du véhicule d'essai.  
 $\frac{3}{4}$  rear view of the test vehicle.

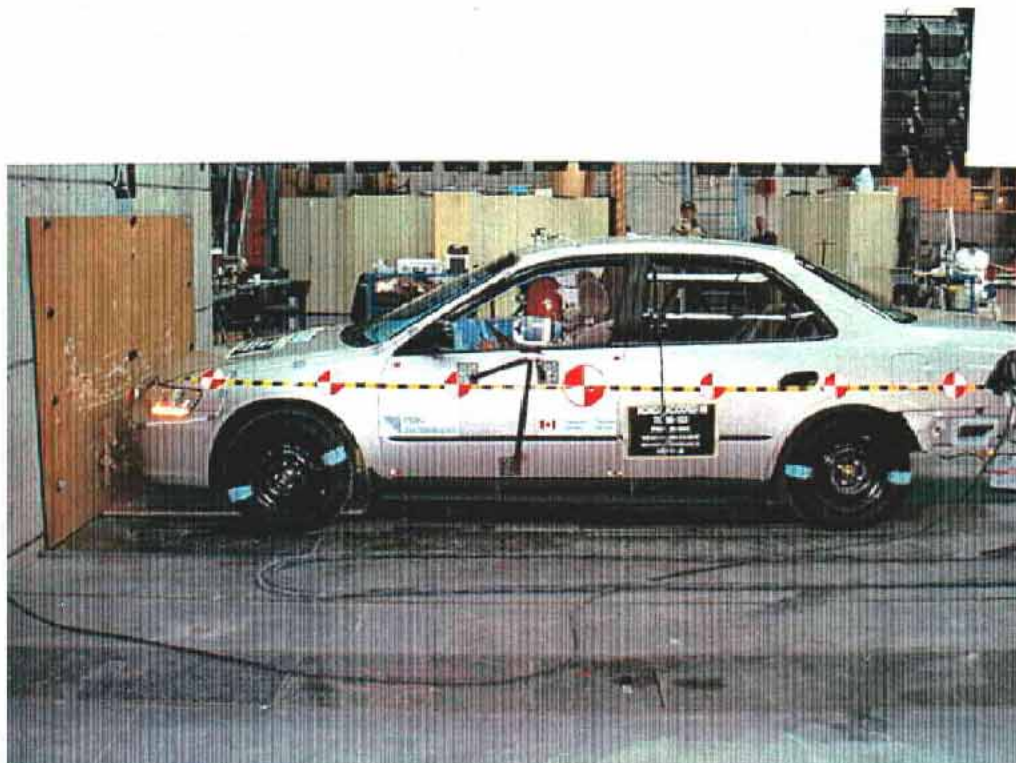
5. Vue côté gauche du véhicule d'essai, avant essai.  
Left side view of the test vehicle, pre-test.

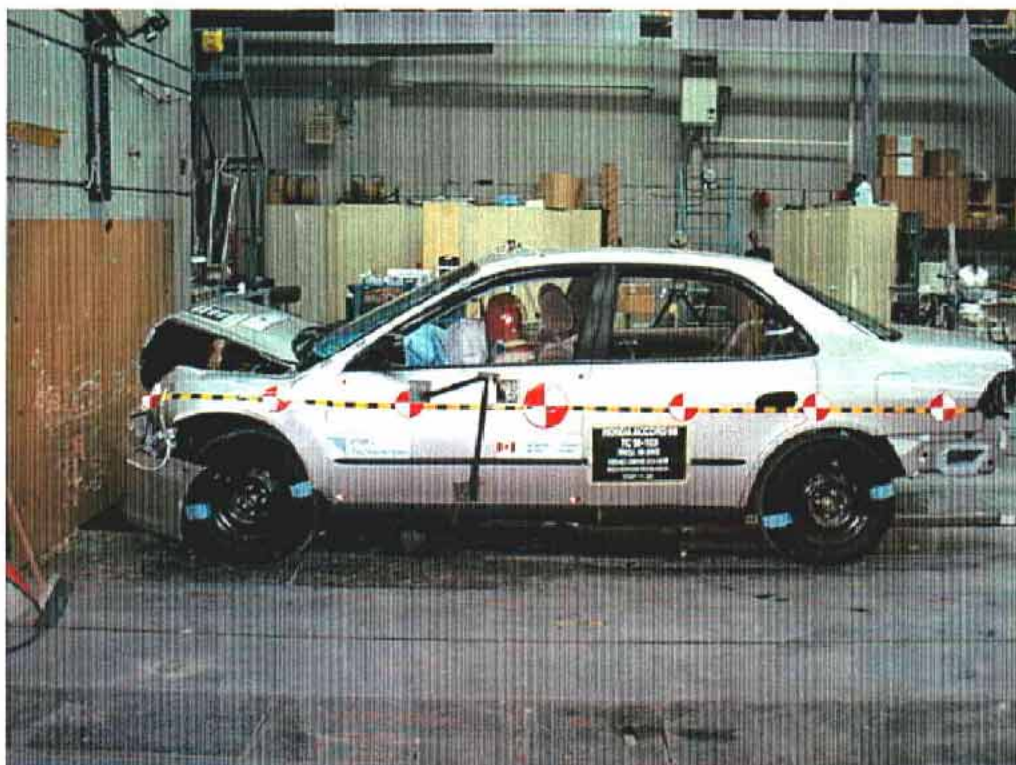
6. Vue côté gauche du véhicule d'essai, après essai.  
Left side view of the test vehicle, post-test.

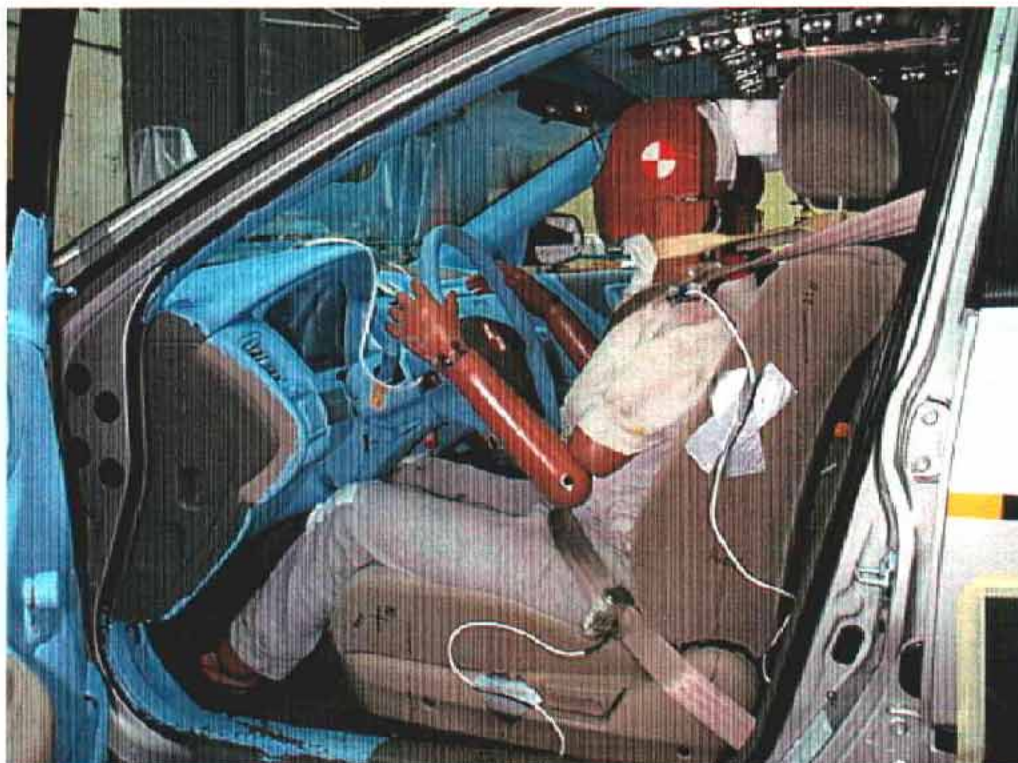
7. Position du conducteur, avant essai.  
Driver's position, pre-test.

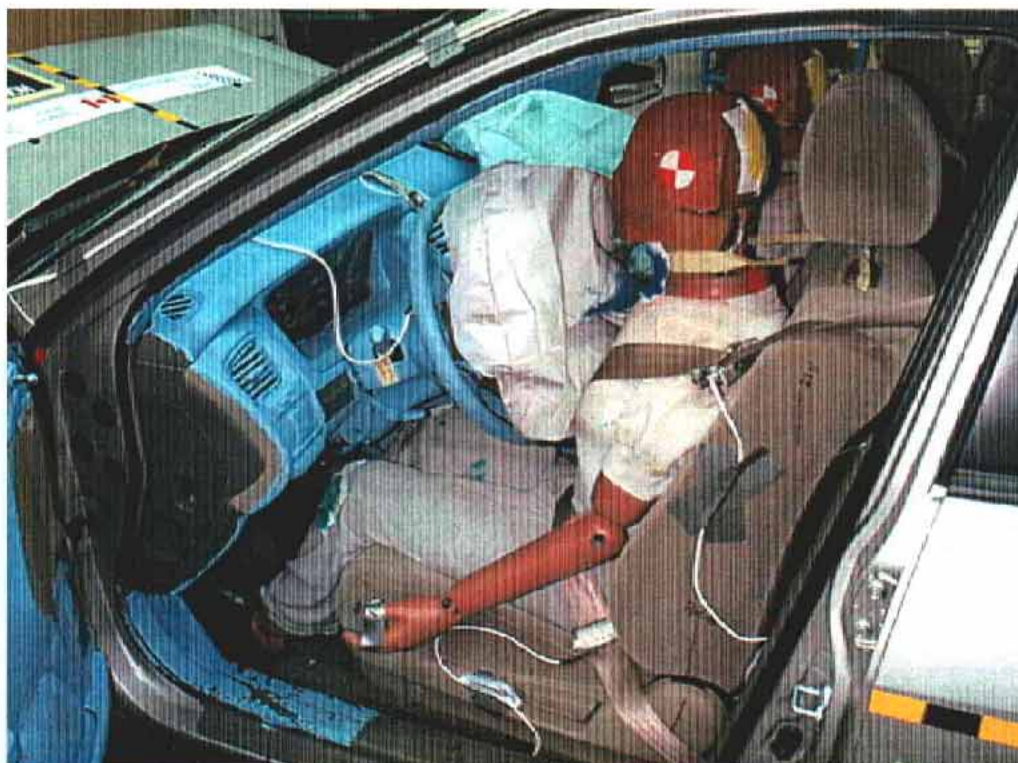
8. Position du conducteur, après essai.  
Driver's position, post-test.

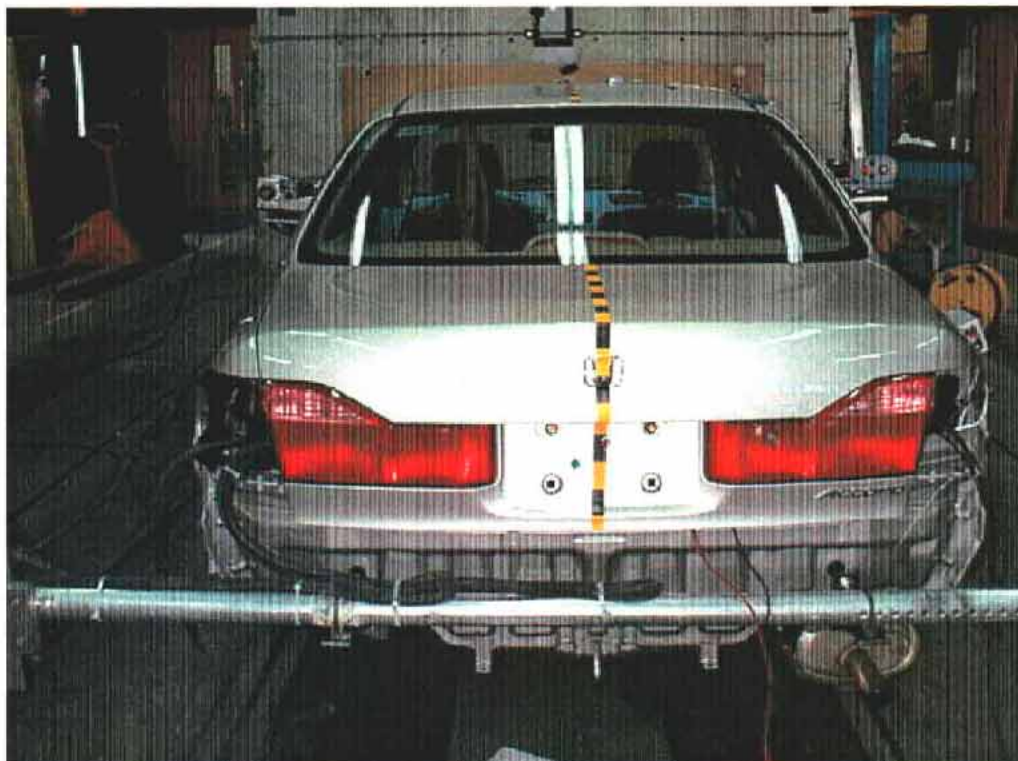
9. Vue arrière du véhicule d'essai, avant essai.  
Rear view of the test vehicle, pre-test.

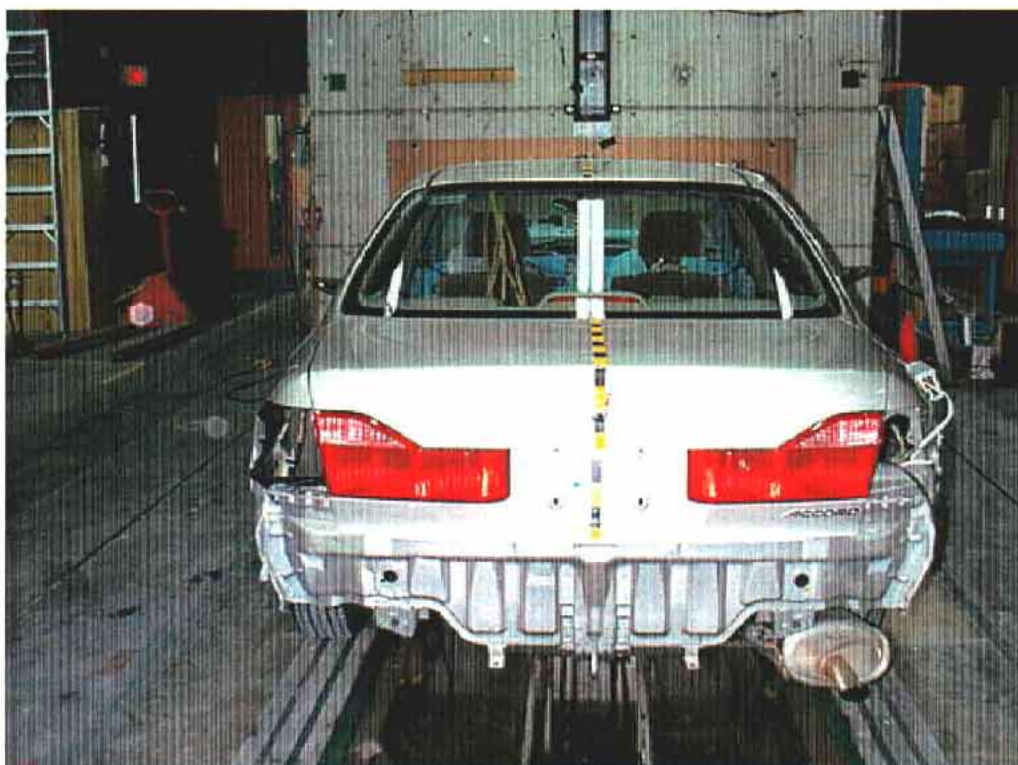
10. Vue arrière du véhicule d'essai, après essai.  
Rear view of the test vehicle, post-test.

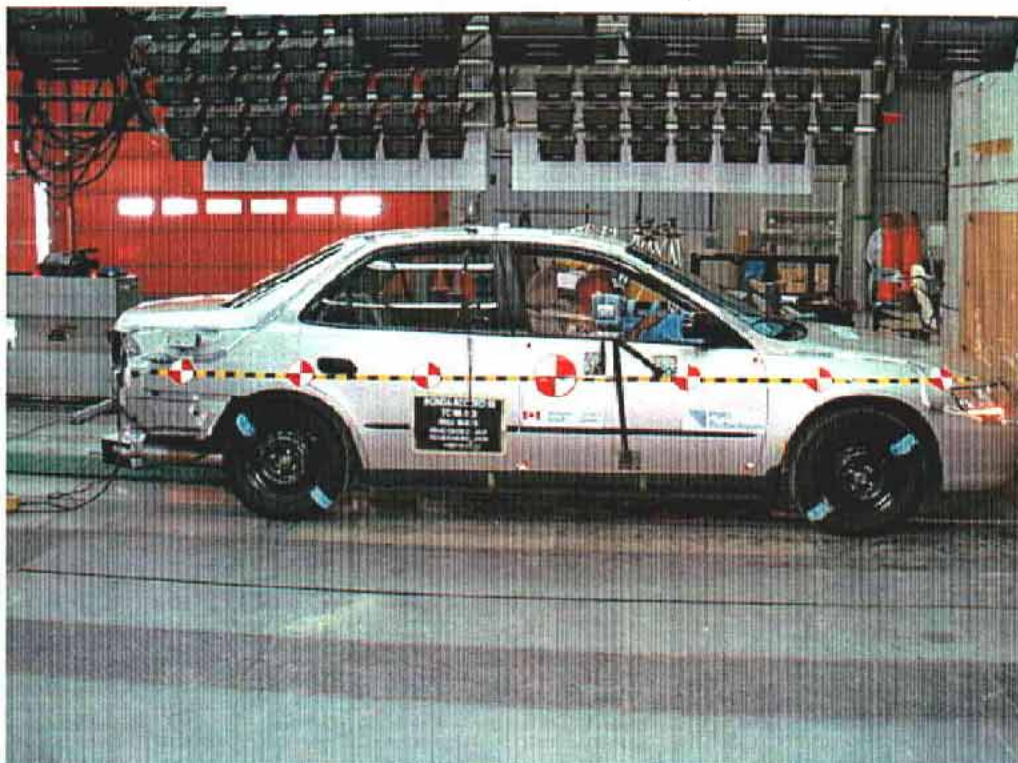
11. Vue côté droit du véhicule d'essai, avant essai.  
Right side view of the test vehicle, pre-test.

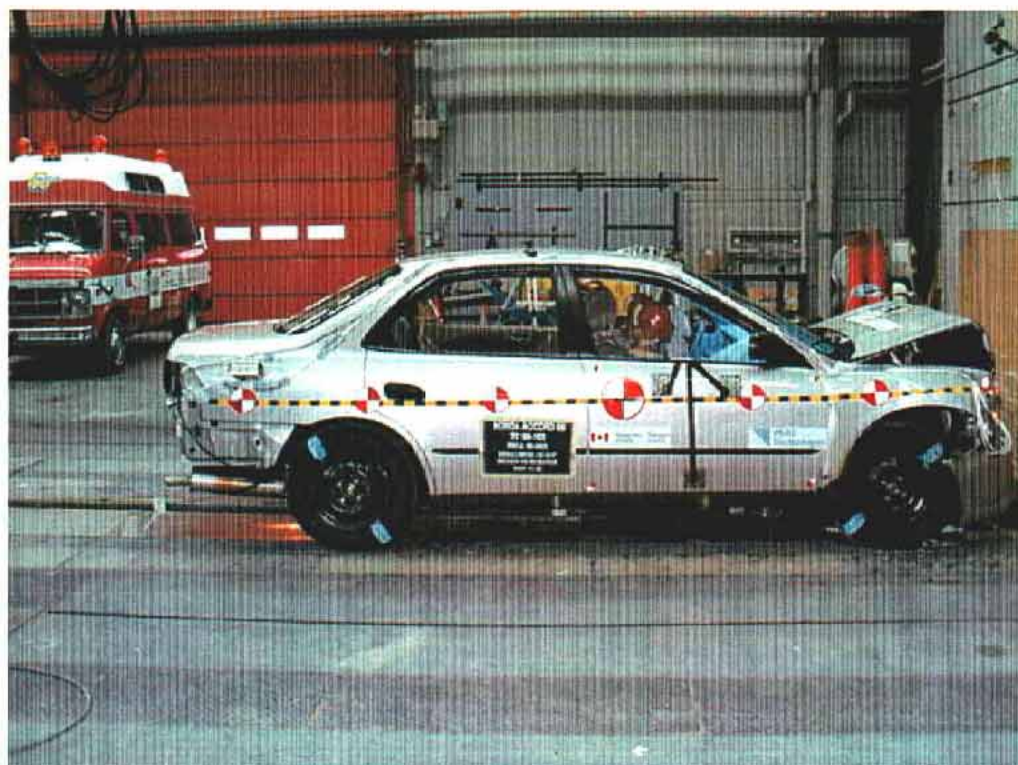
12. Vue côté droit du véhicule d'essai, après essai.  
Right side view of the test vehicle, post-test.

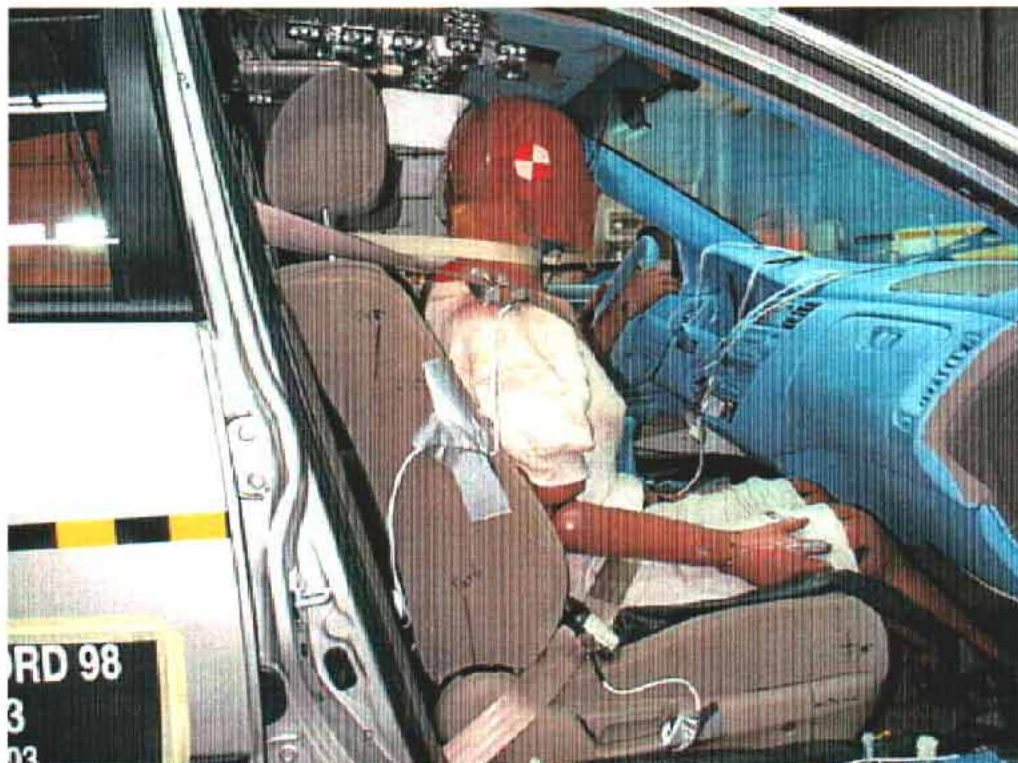
13. Position du passager, avant essai.  
Passenger's position, pre-test.

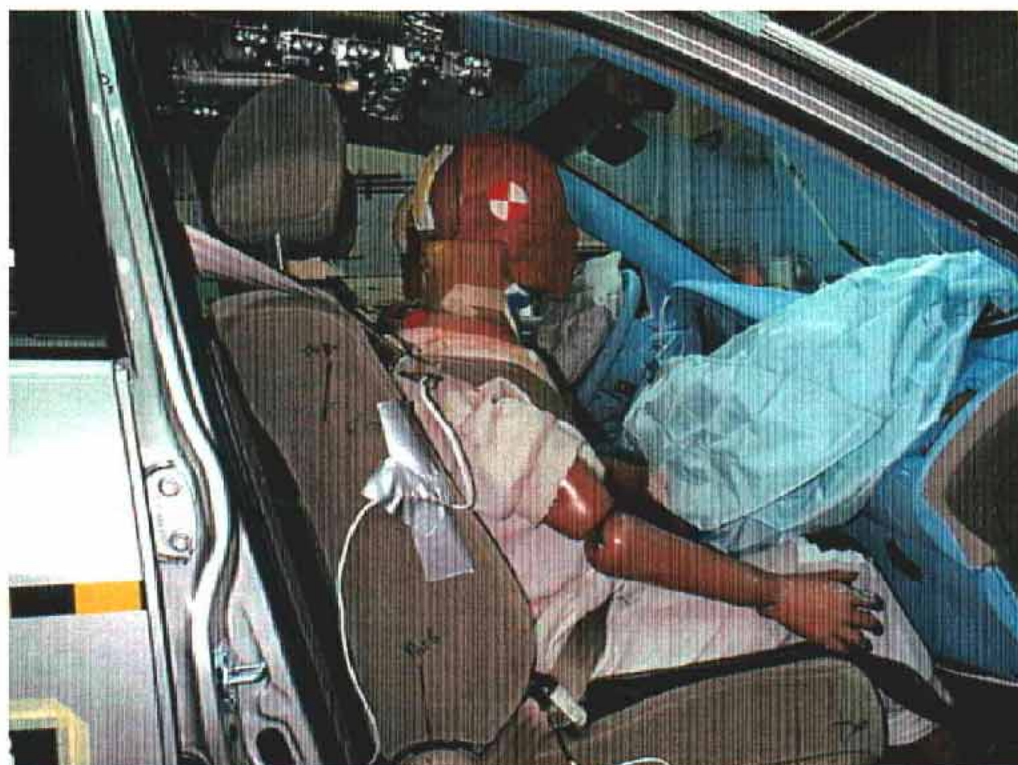
14. Position du passager, après essai.  
Passenger's position, post-test.

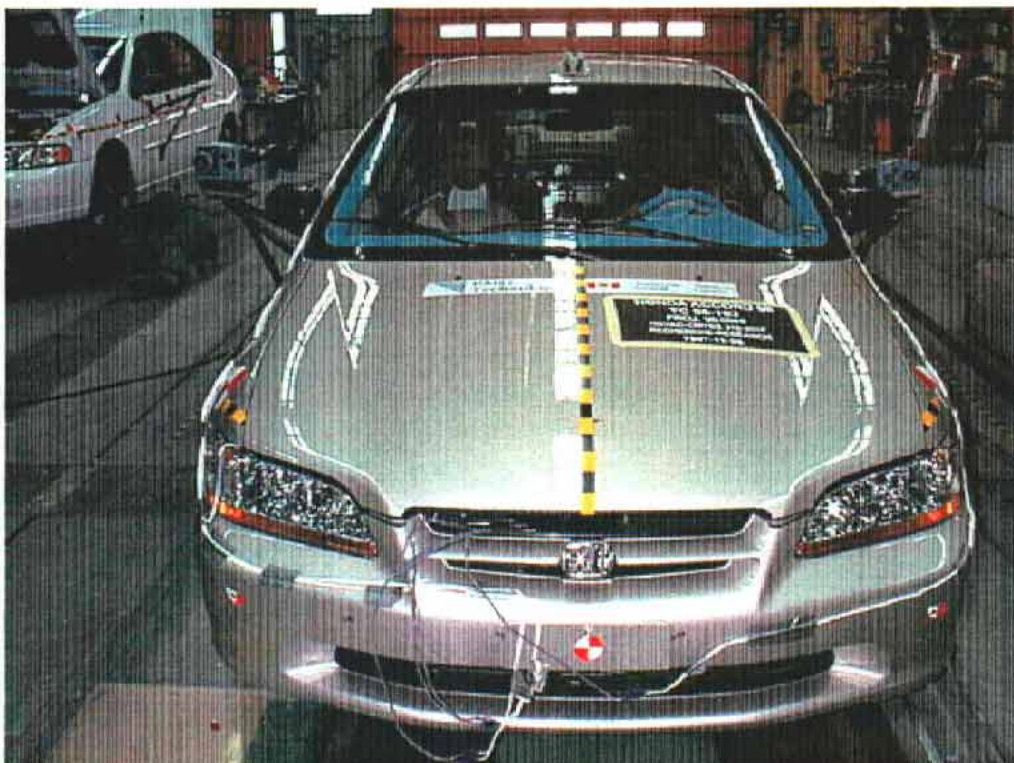
15. Vue avant du véhicule d'essai, avant essai.  
Front view of the test vehicle, pre-test.

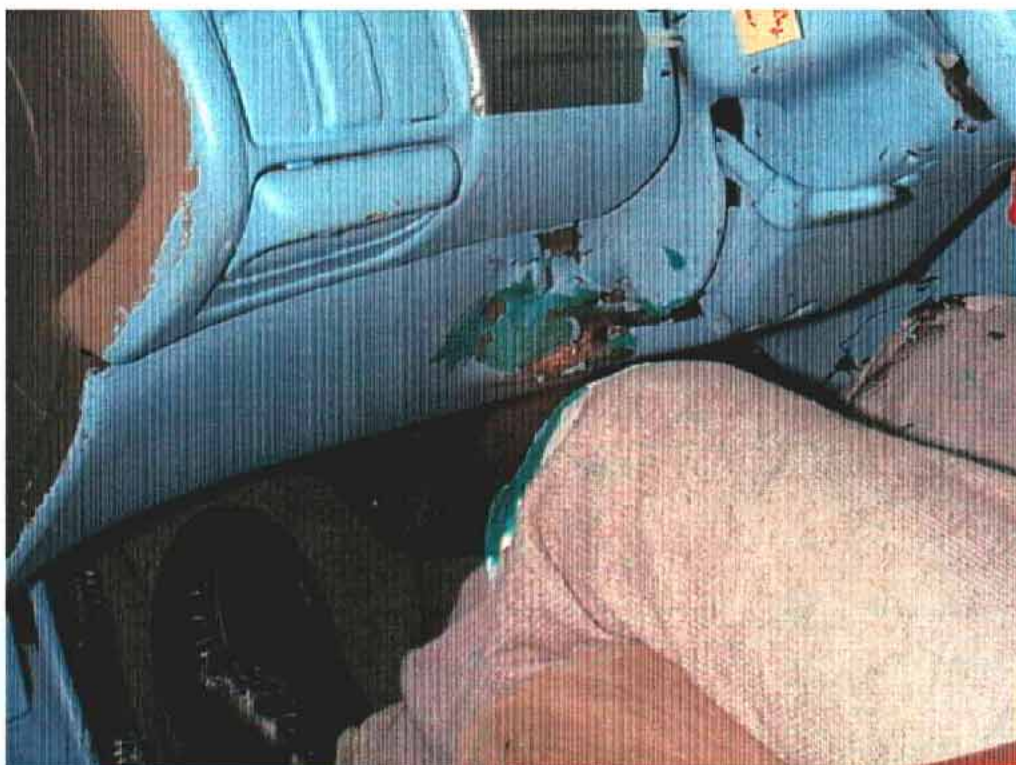
18. Point de contact du genou gauche du conducteur, après essai.  
Driver's left knee contact point, post-test.

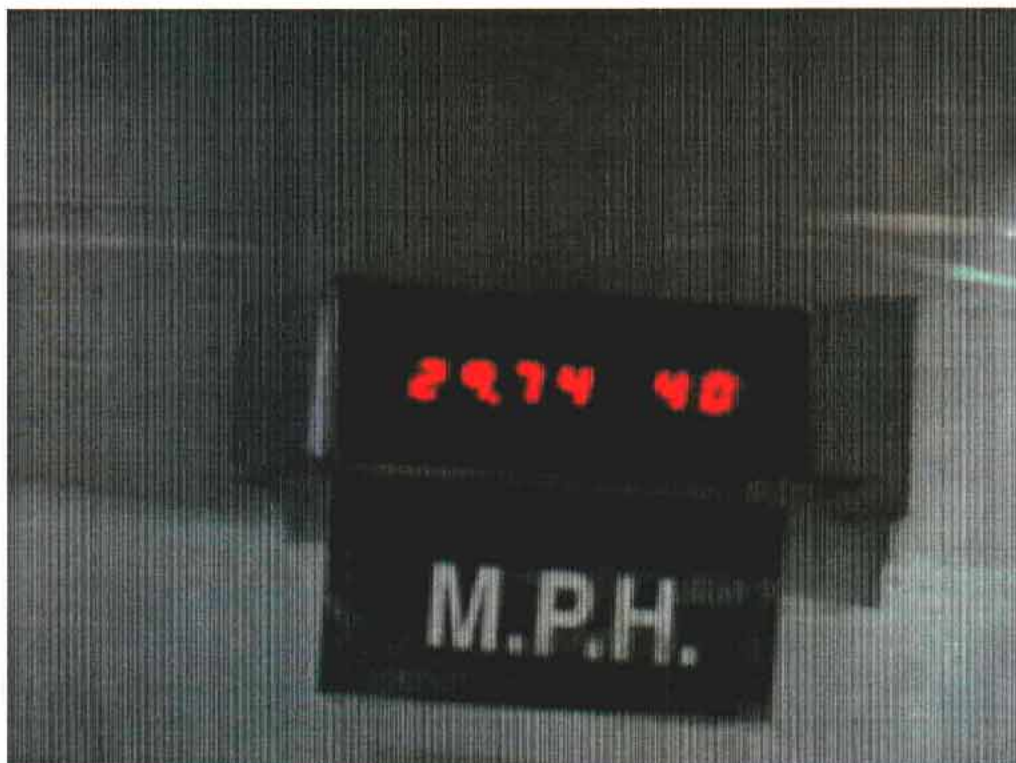
21. Affichage du lecteur de vitesse.  
Speed trap reading.

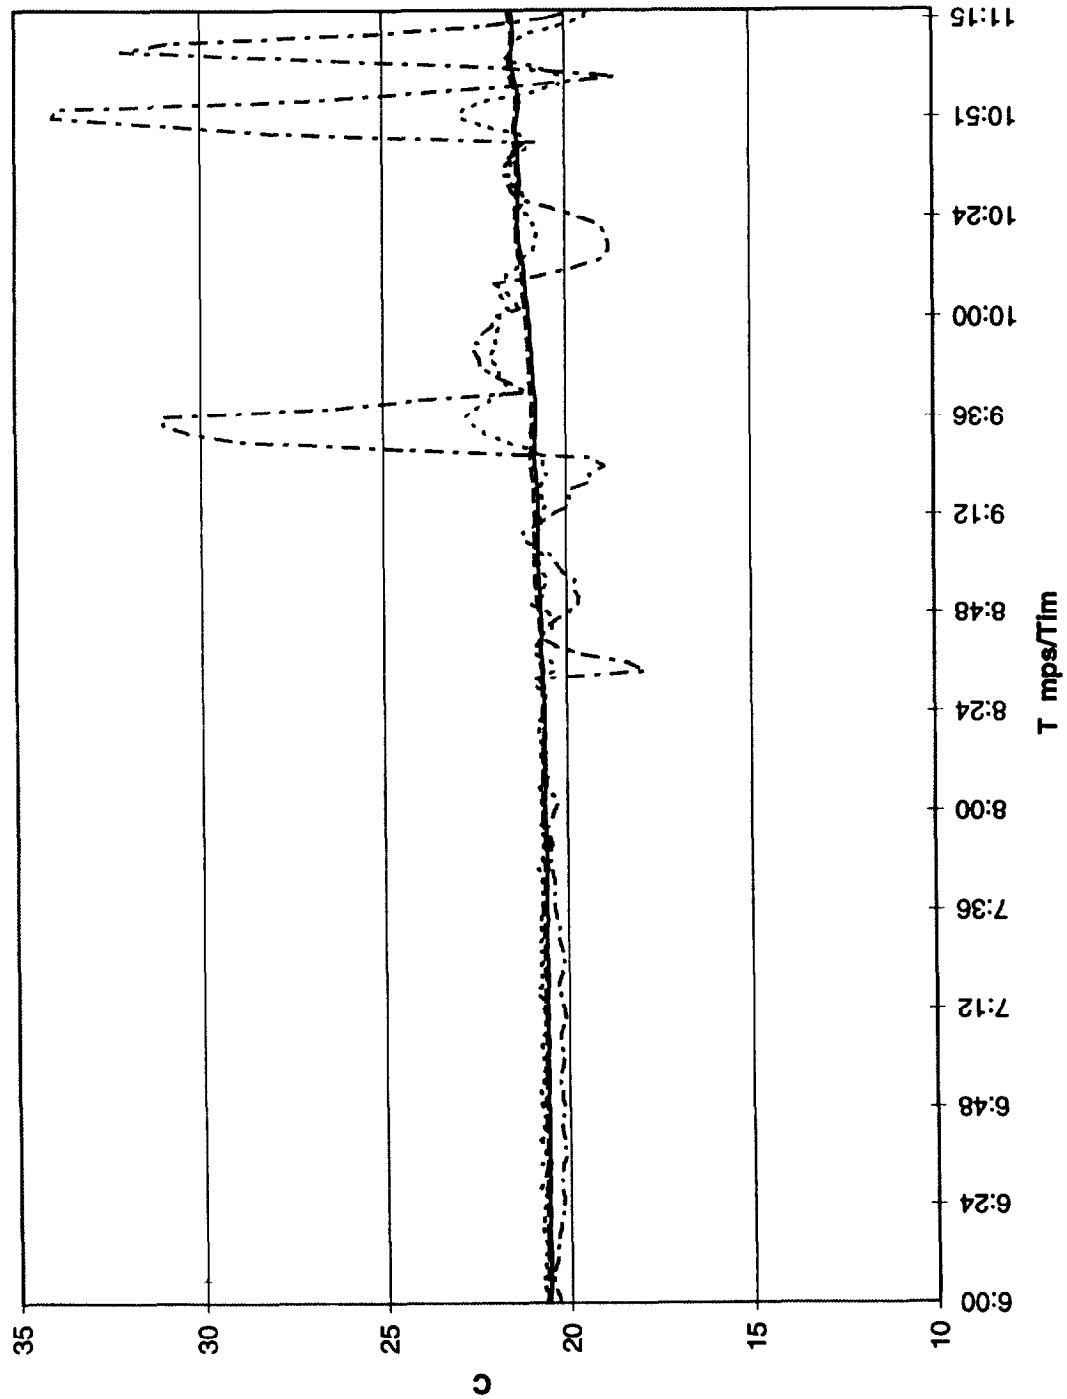
# Temperature TC98-103

**APPENDICE /APPENDIX C**  
**DONNÉES DES TEMPÉRATURES**  
**TEMPERATURE DATA**
