RAPPORT D'ESSAI - TEST REPORT
COLLISION FRONTALE DE RECHERCHE
RESEARCH FRONTAL IMPACT

VEHICULE D'ESSAI / TEST VEHICLE
NISSAN SENTRA 1998 TC # 98-107

N° de contrat. **98-5003**
Rapport N° **RR-98-147**

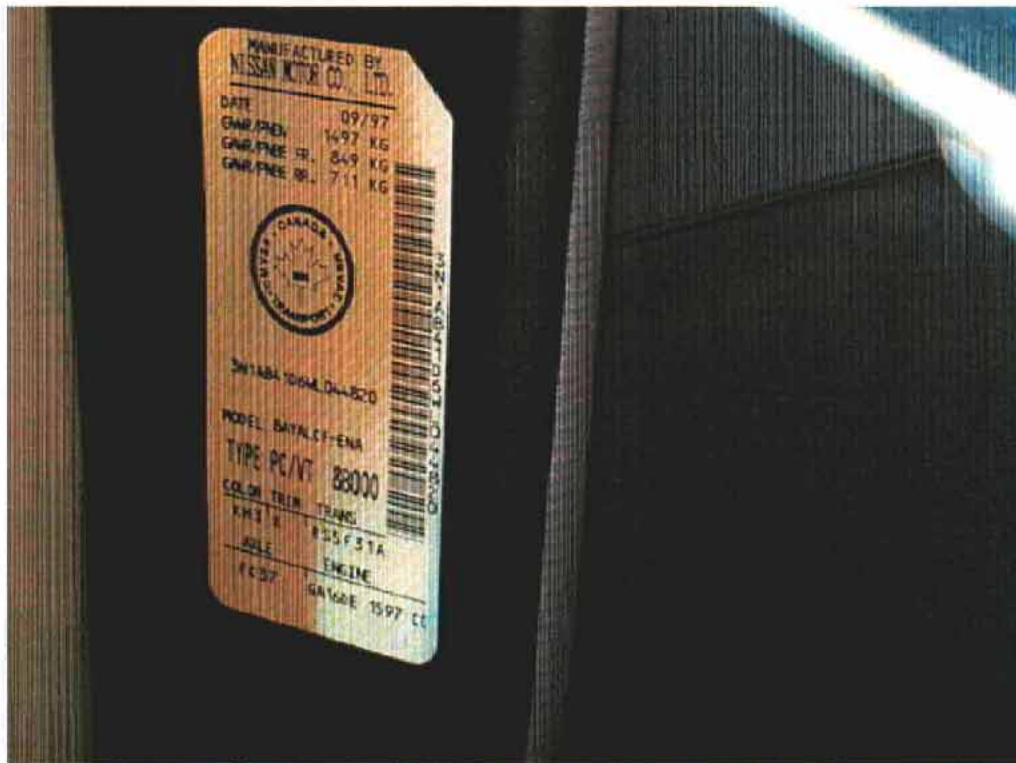
1. Étiquette de déclaration de conformité du véhicule d'essai.
Statement of compliance label of the test vehicle.

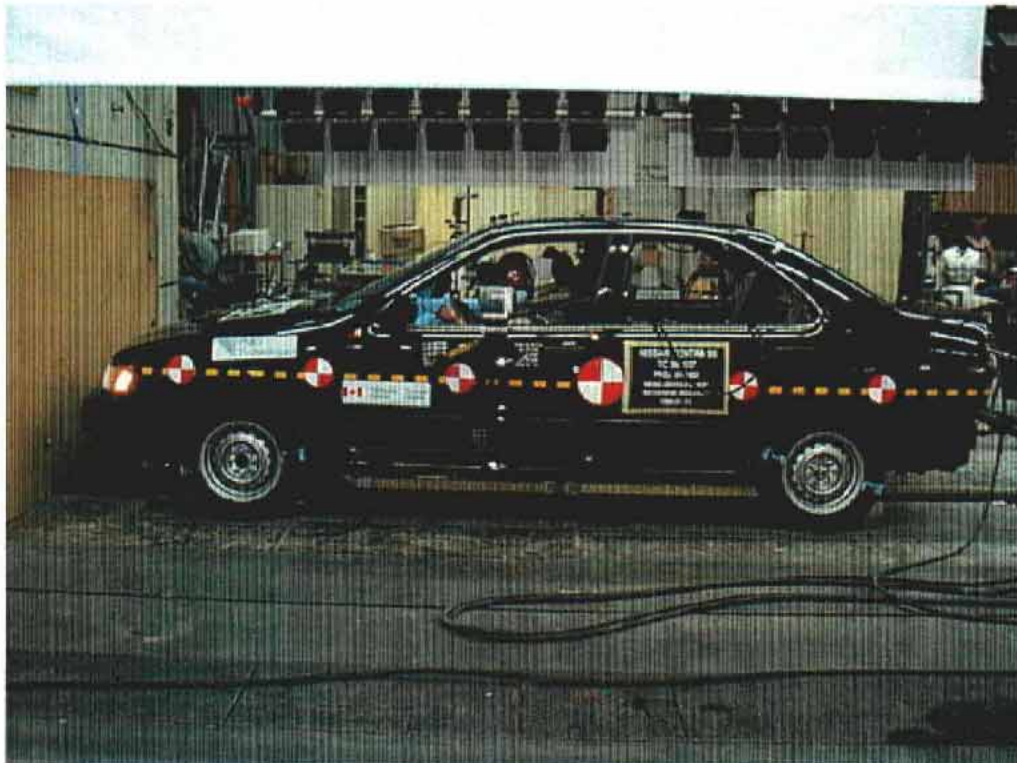
5. Vue côté gauche du véhicule d'essai, avant essai.
Left side view of the test vehicle, pre-test.

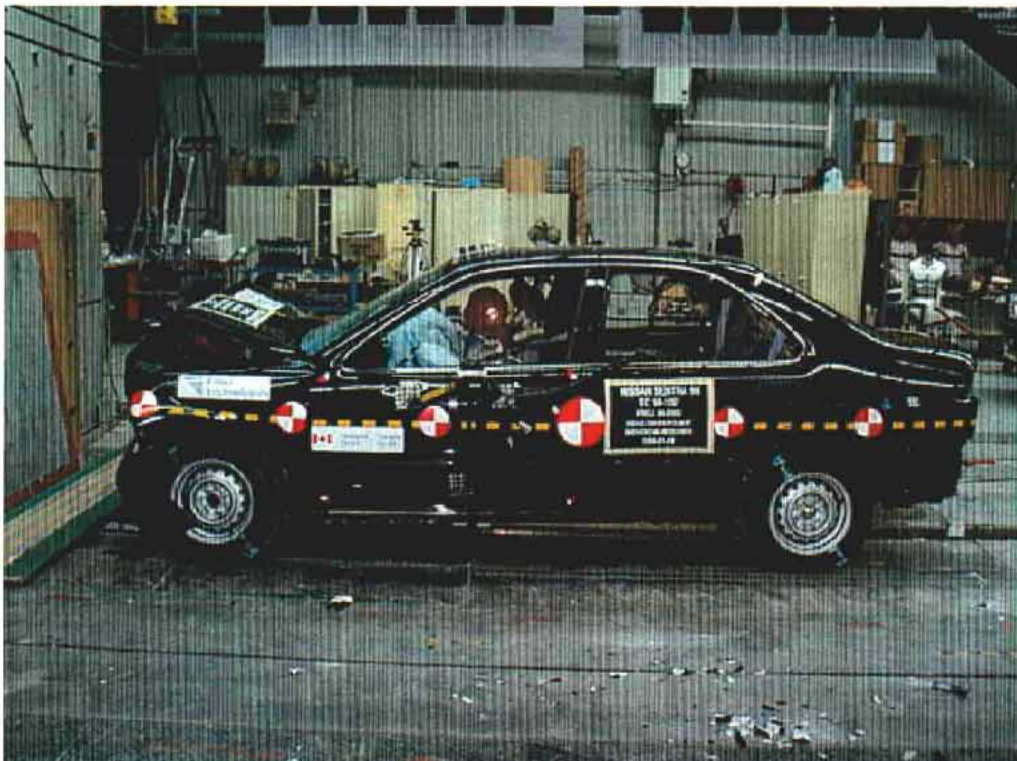
6. Vue côté gauche du véhicule d'essai, après essai.
Left side view of the test vehicle, post-test.

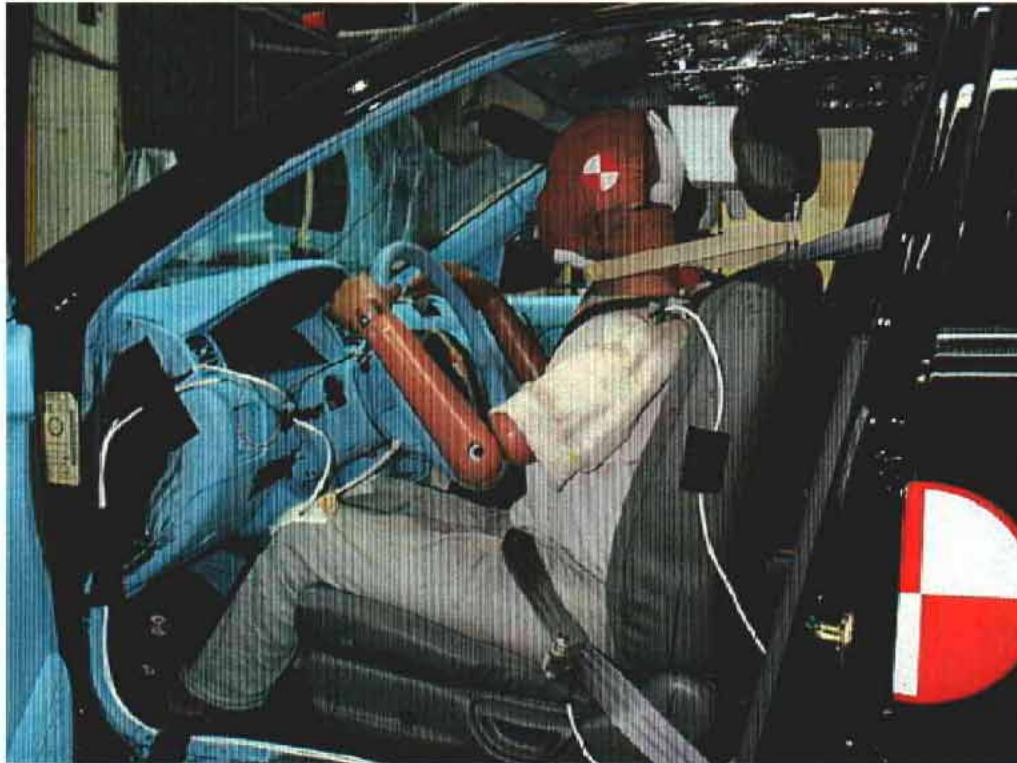
7. Position du conducteur, avant essai.
Driver's position, pre-test.

Remarques - Comments: **Conducteur / Driver:** Genou gauche contre la colonne de direction, la distance du centre du genou à la ligne de centre du siège excède donc 83mm. // Left knee touches the steering wheel shaft protector, so the distance between seat center line and left knee center exceeds 83mm.
Passager / Passenger: Les genoux sont très rapprochés du tableau du bord. // Knees are very close to the dash board.

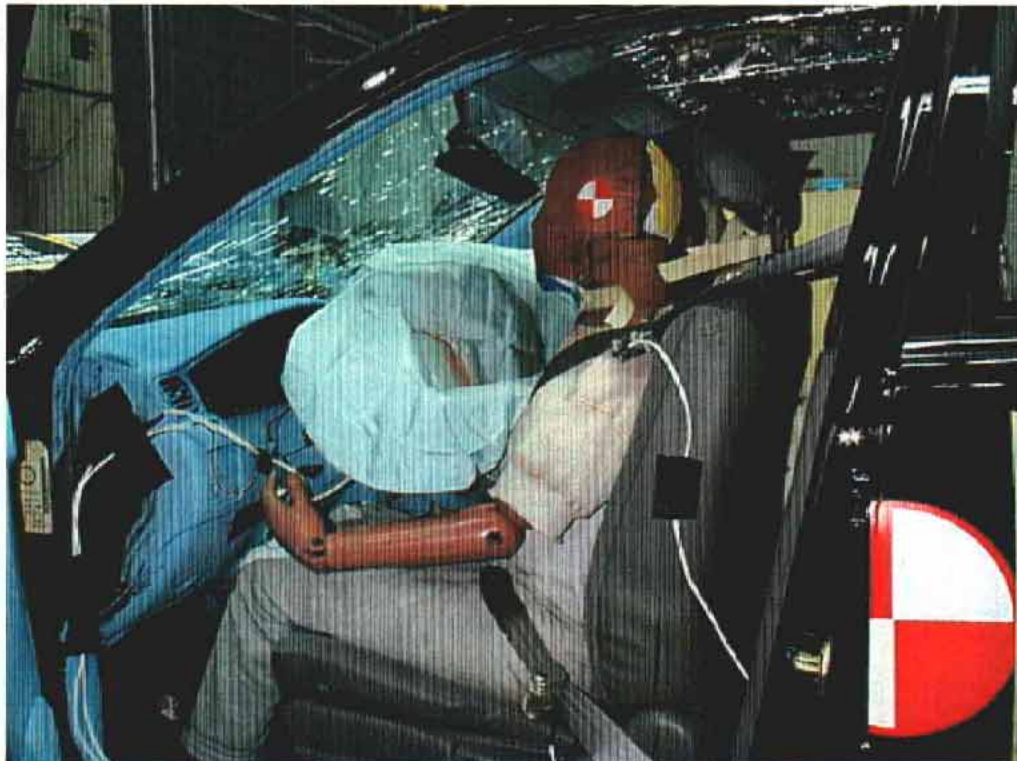
8. Position du conducteur, après essai.
Driver's position, post-test.

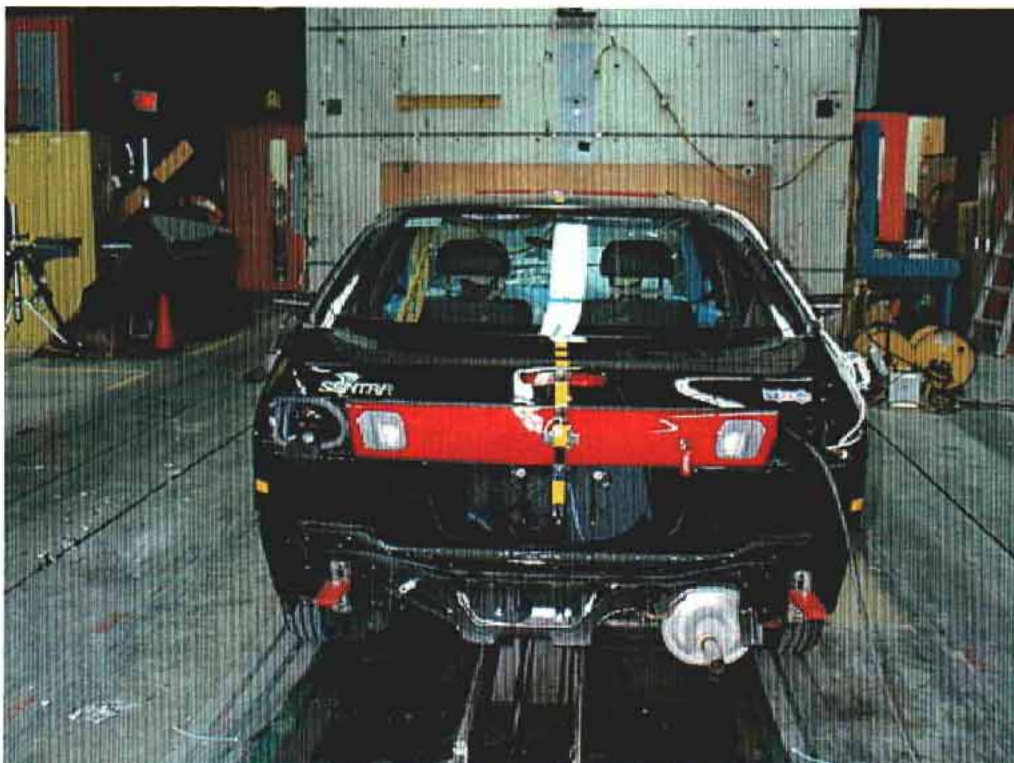
10. Vue arrière du véhicule d'essai, après essai.
Rear view of the test vehicle, post-test.

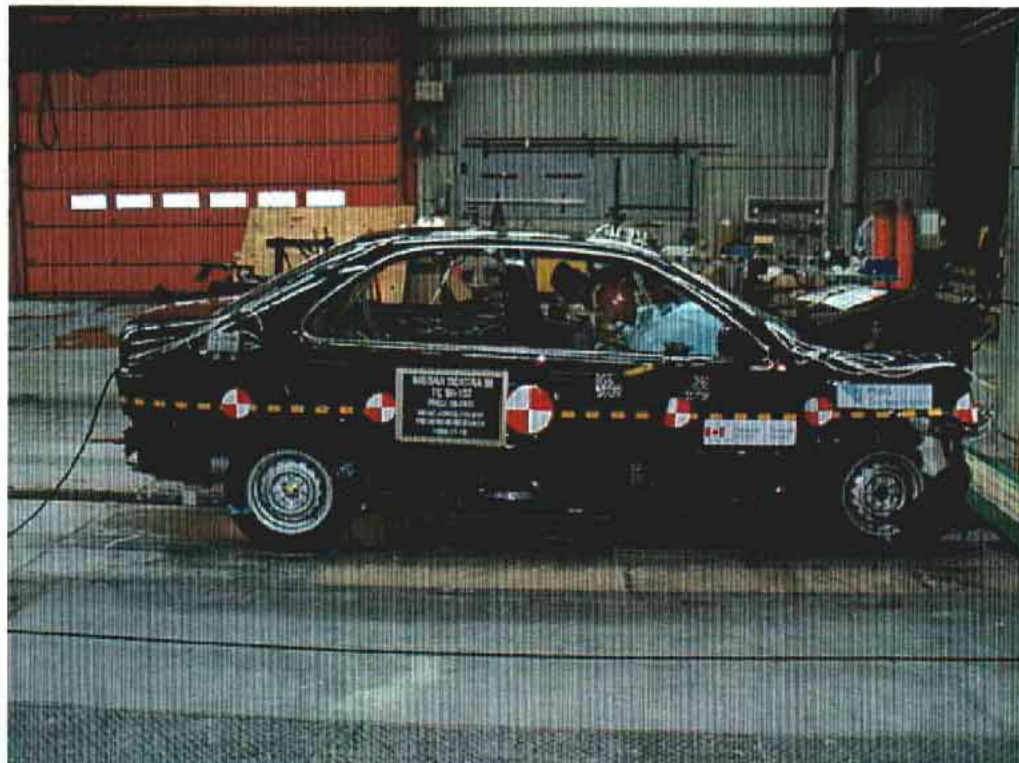
12. Vue côté droit du véhicule d'essai, après essai.
Right side view of the test vehicle, post-test.

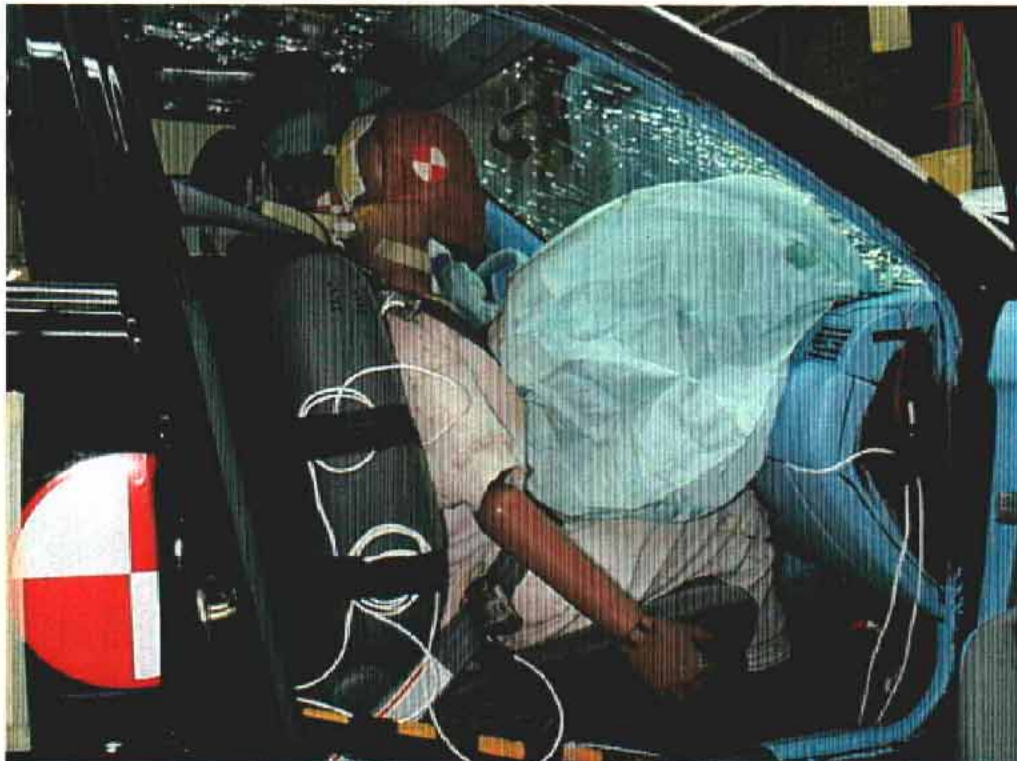
14. Position du passager, après essai.
Passenger's position, post-test.

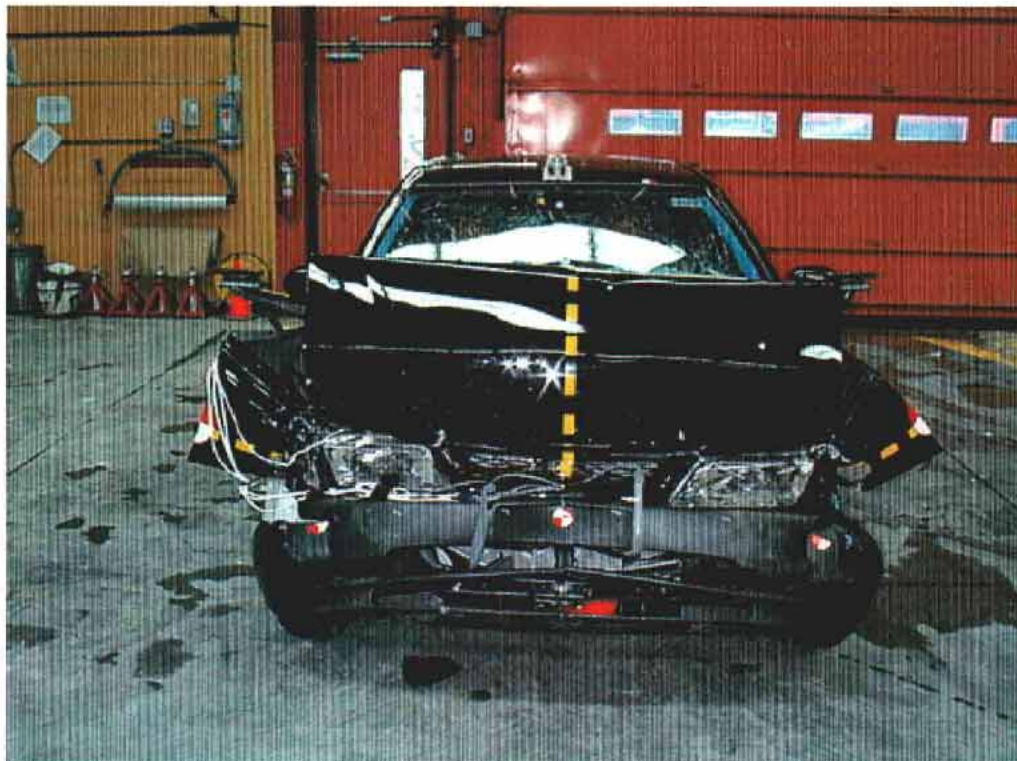
16. Vue avant du véhicule d'essai, après essai.
Front view of the test vehicle, post-test.

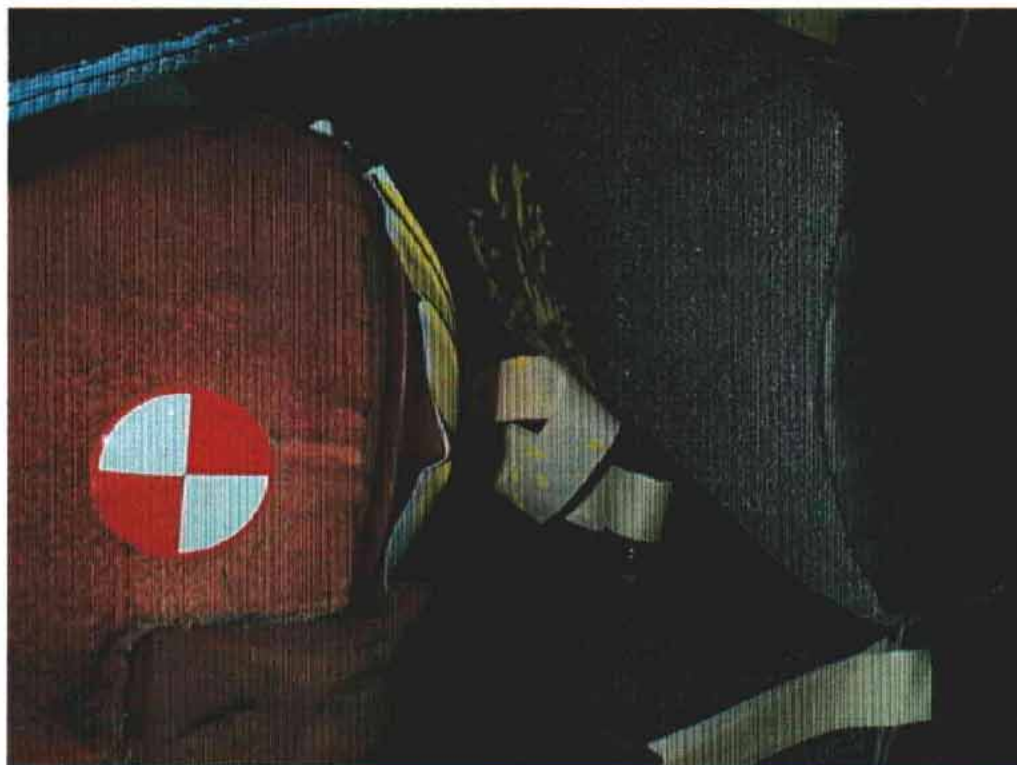
17. Point de contact de tête du conducteur, après essai.
Driver's head contact point, post-test.

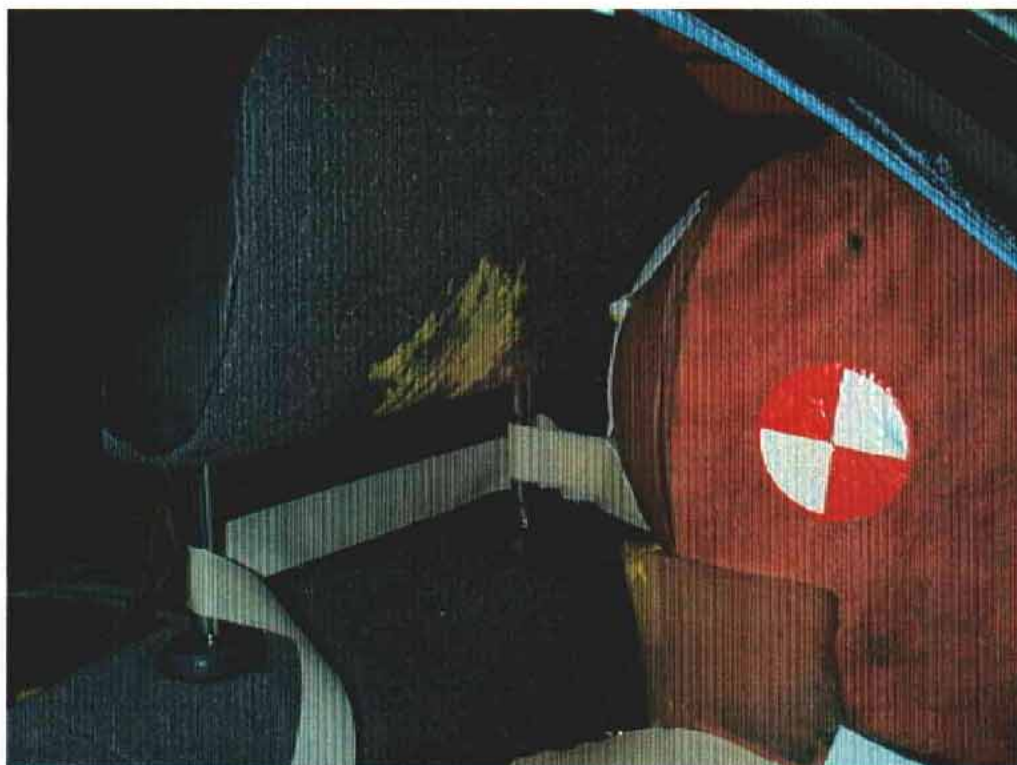
19. Point de contact de tête du passager, après essai.
Passenger's head contact point, post-test.

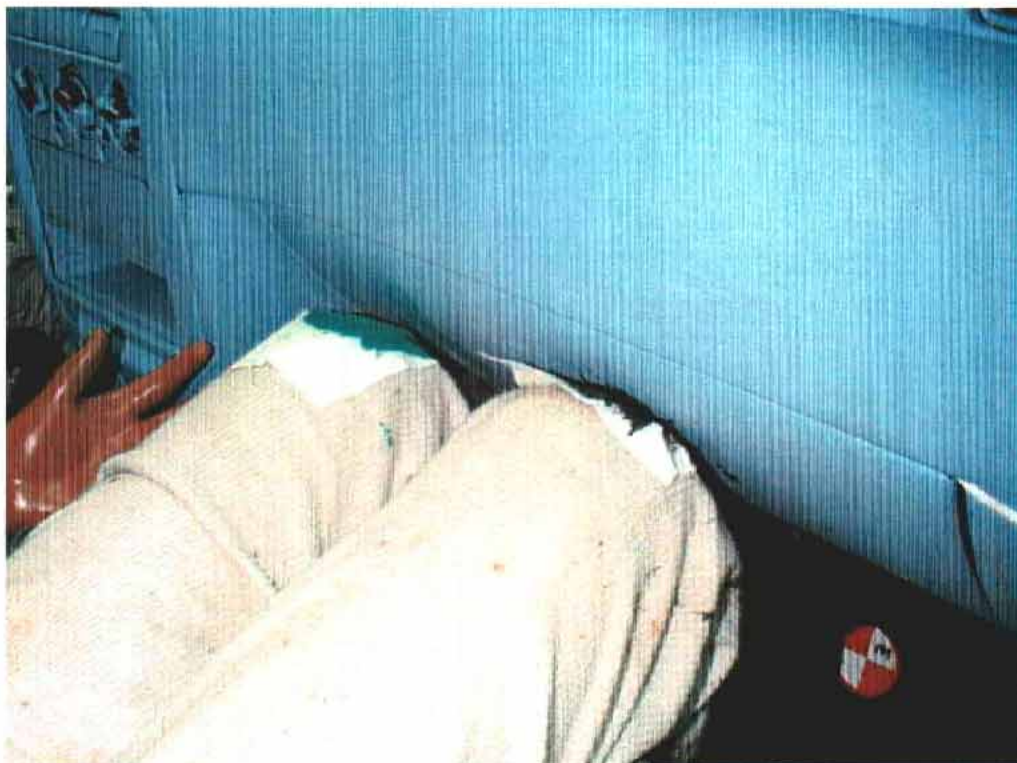
20. Point de contact, genoux du passager, après essai.
Passenger's knees contact point, post-test.

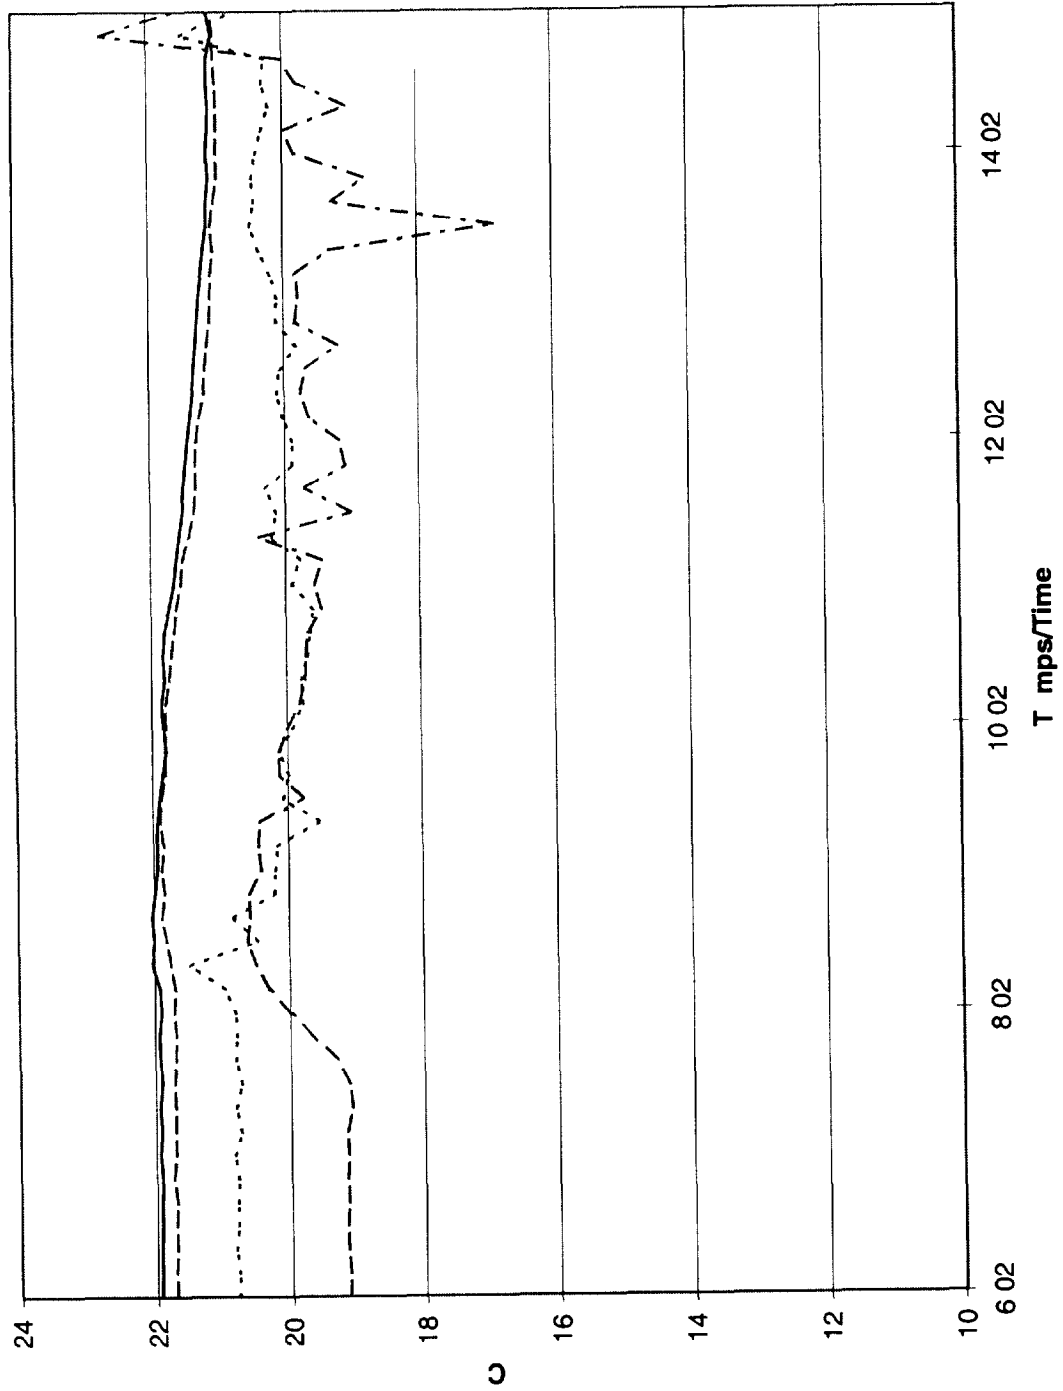
APPENDICE /APPENDIX C
DONNÉES DES TEMPÉRATURES
TEMPERATURE DATA

Temperature TC98-107
