**RAPPORT D'ESSAI - TEST REPORT**  
**COLLISION FRONTALE DE RECHERCHE**  
**RESEARCH FRONTAL IMPACT**

**VEHICULE D'ESSAI / TEST VEHICLE**  
**FORD EXPLORER 1998 TC # 98-106**

N° de contrat **98-5003**  
Rapport N°: **RR-98-148**

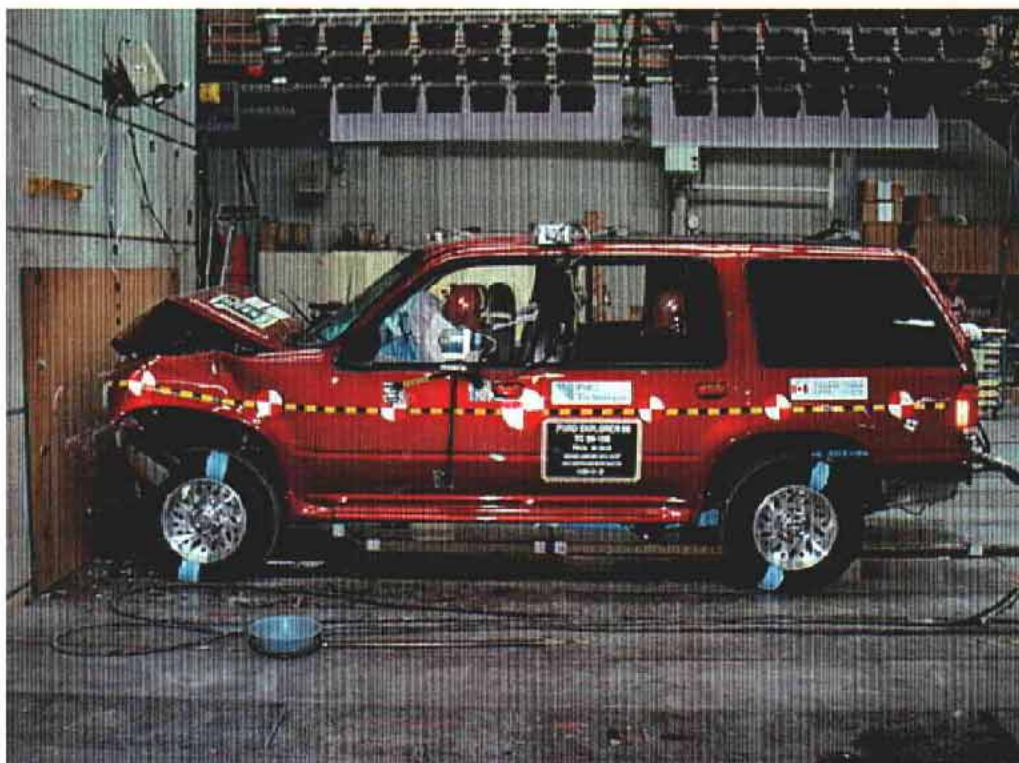
6. Vue côté gauche du véhicule d'essai, après essai.  
Left side view of the test vehicle, post-test.

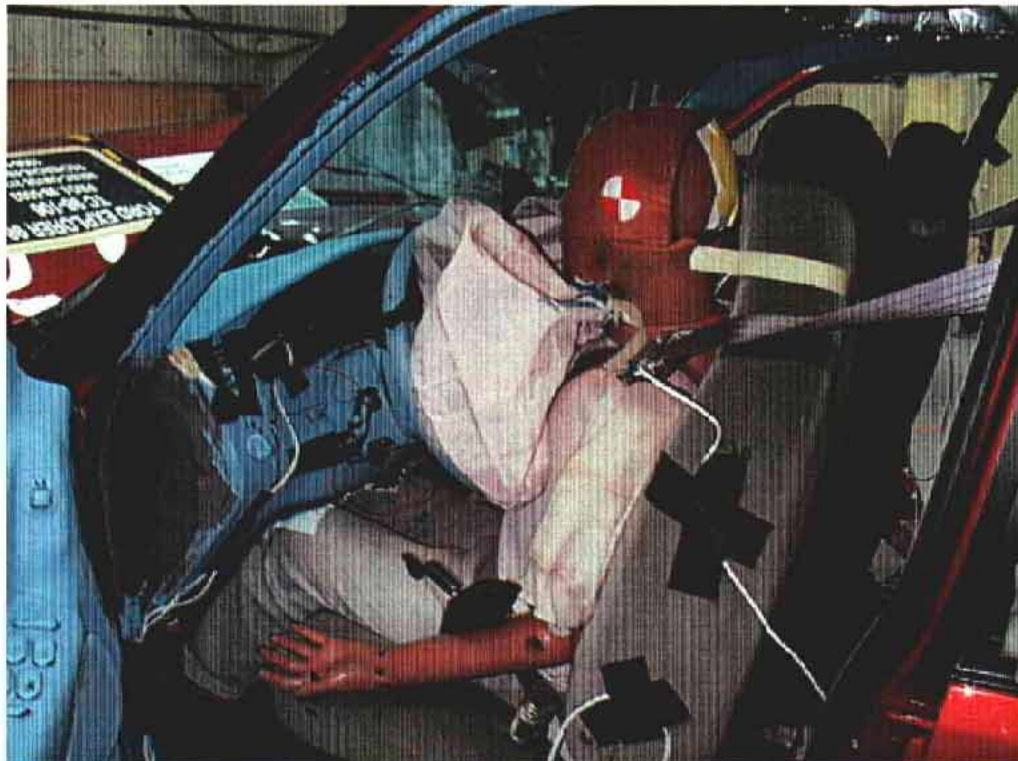
8. Position du conducteur, après essai.  
Driver's position, post-test.

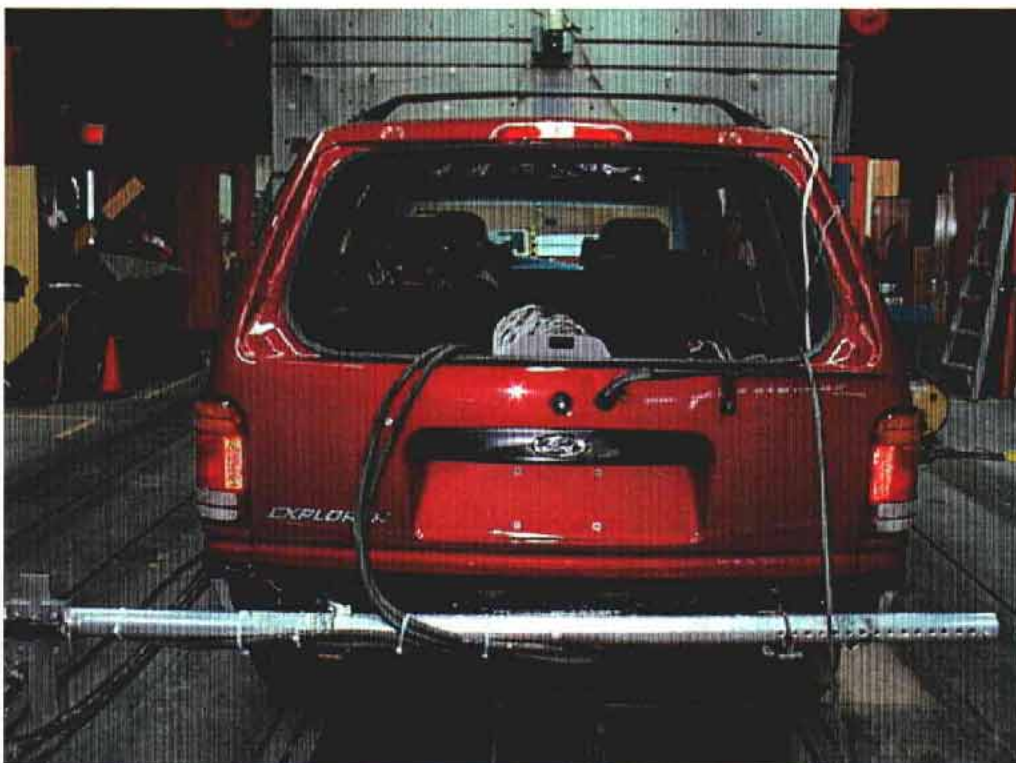
10. Vue arrière du véhicule d'essai, après essai.  
Rear view of the test vehicle, post-test.

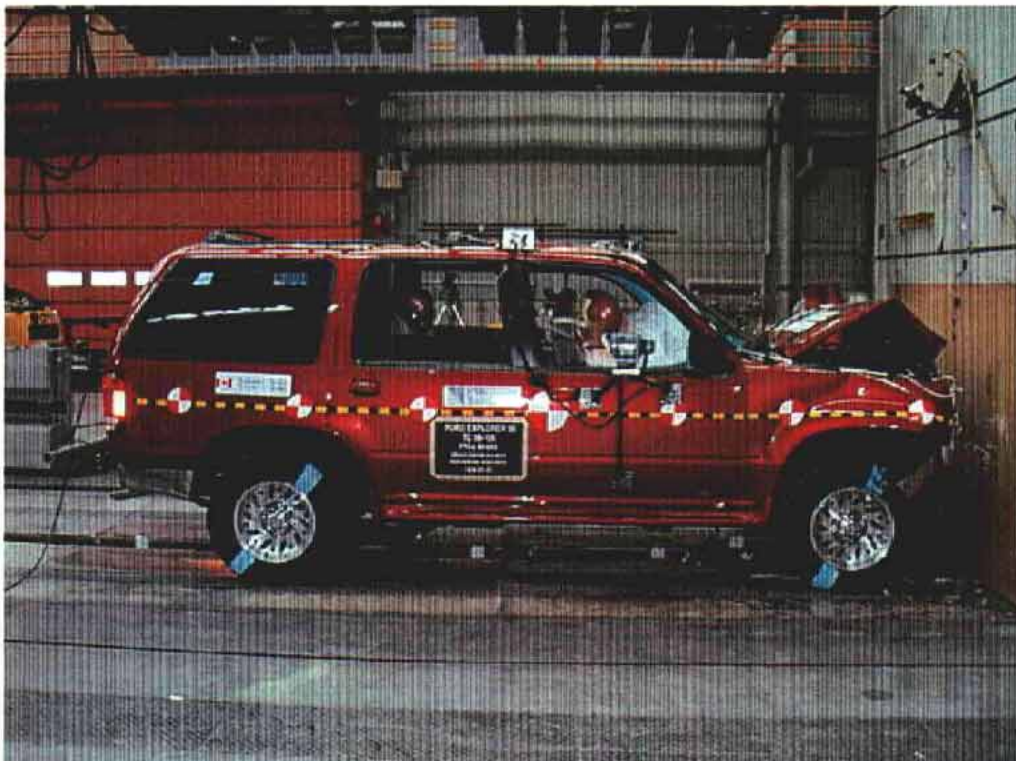
12. Vue côté droit du véhicule d'essai, après essai.  
Right side view of the test vehicle, post-test.

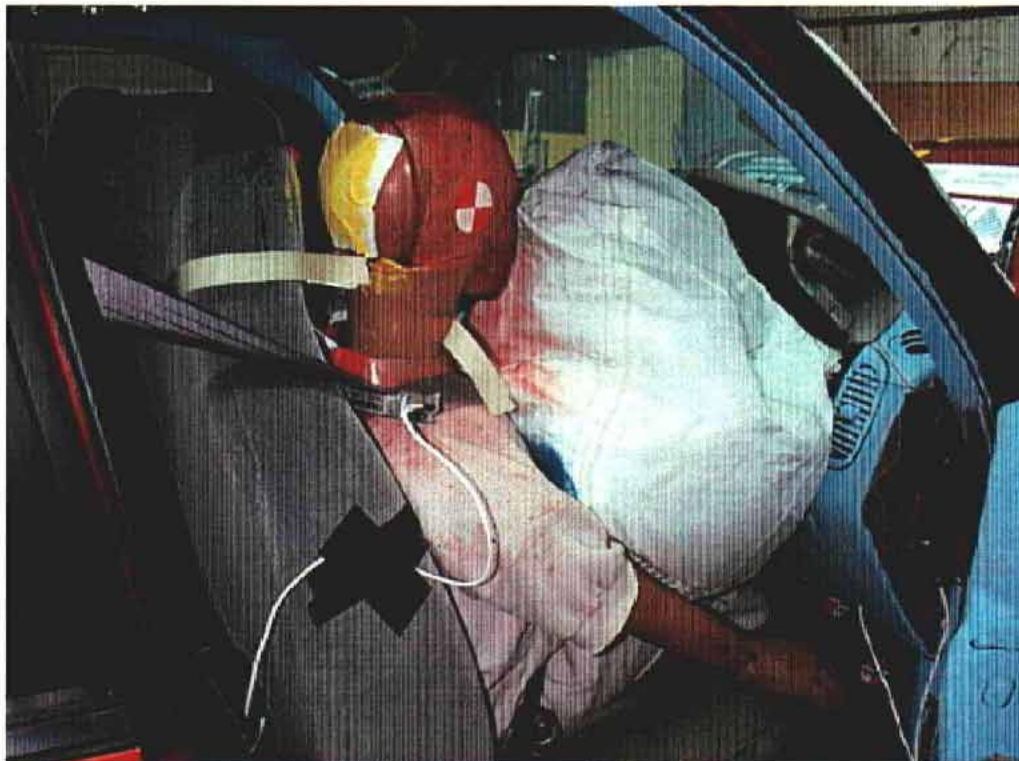
14. Position du passager, après essai.  
Passenger's position, post-test.

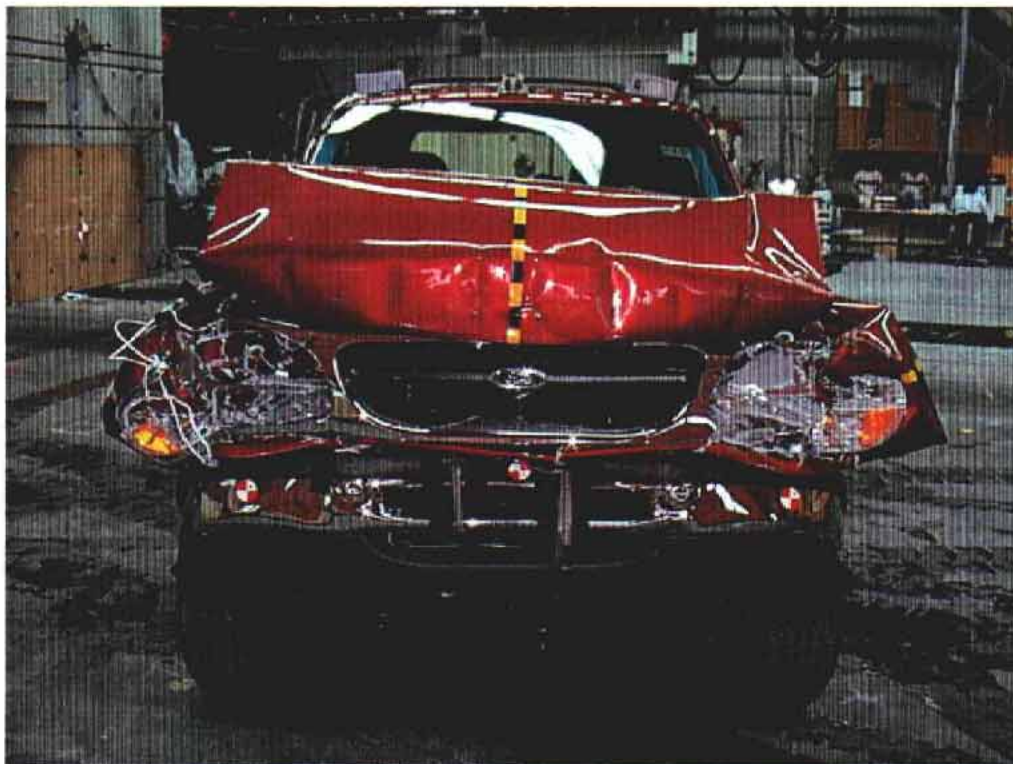
16. Vue avant du véhicule d'essai, après essai.  
Front view of the test vehicle, post-test.

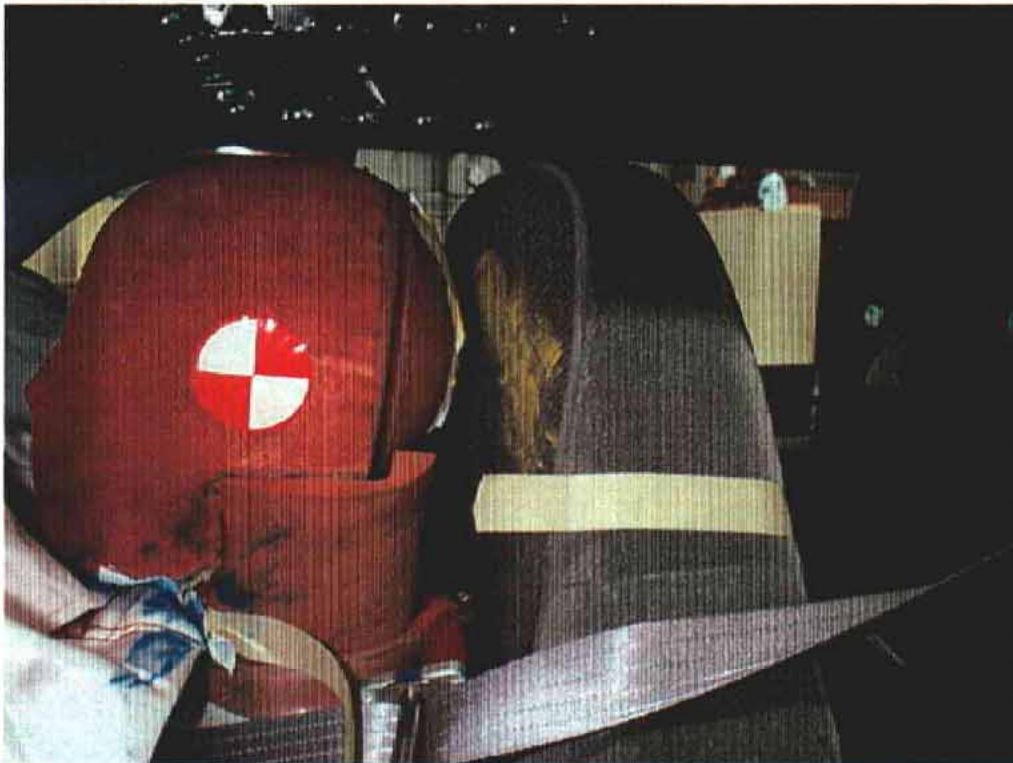
19. Point de contact de tête du conducteur, après essai.  
Driver's head contact point, post-test.

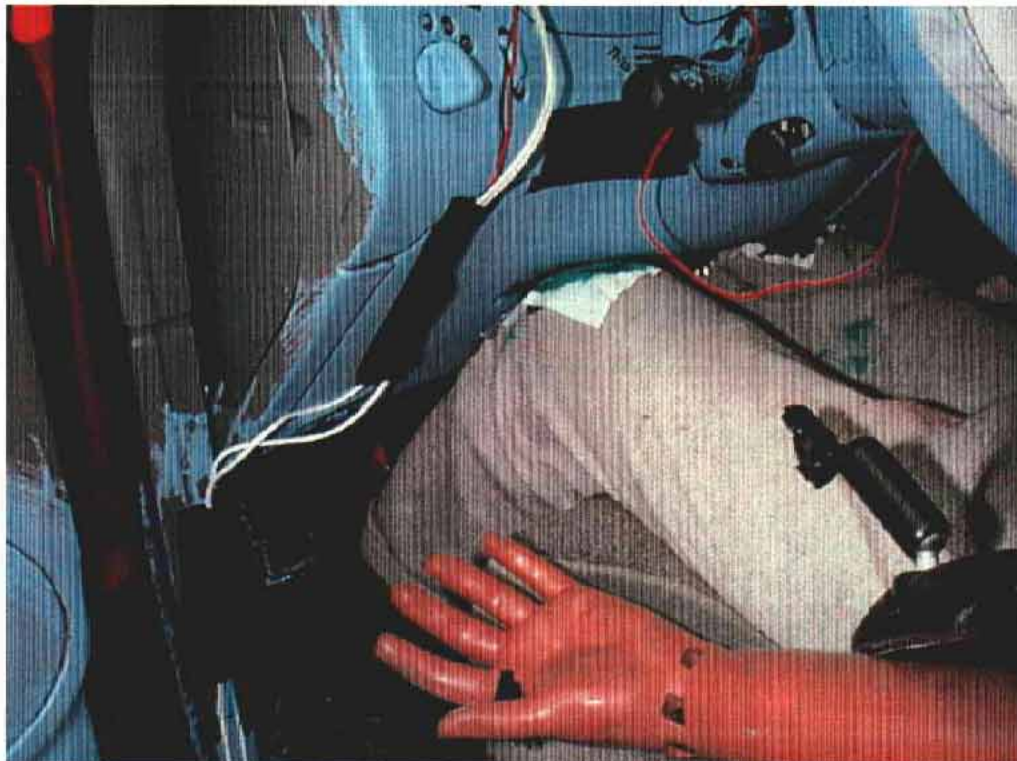
20. Point de contact du genou gauche du conducteur, après essai.  
Driver's left knee contact point, post-test.

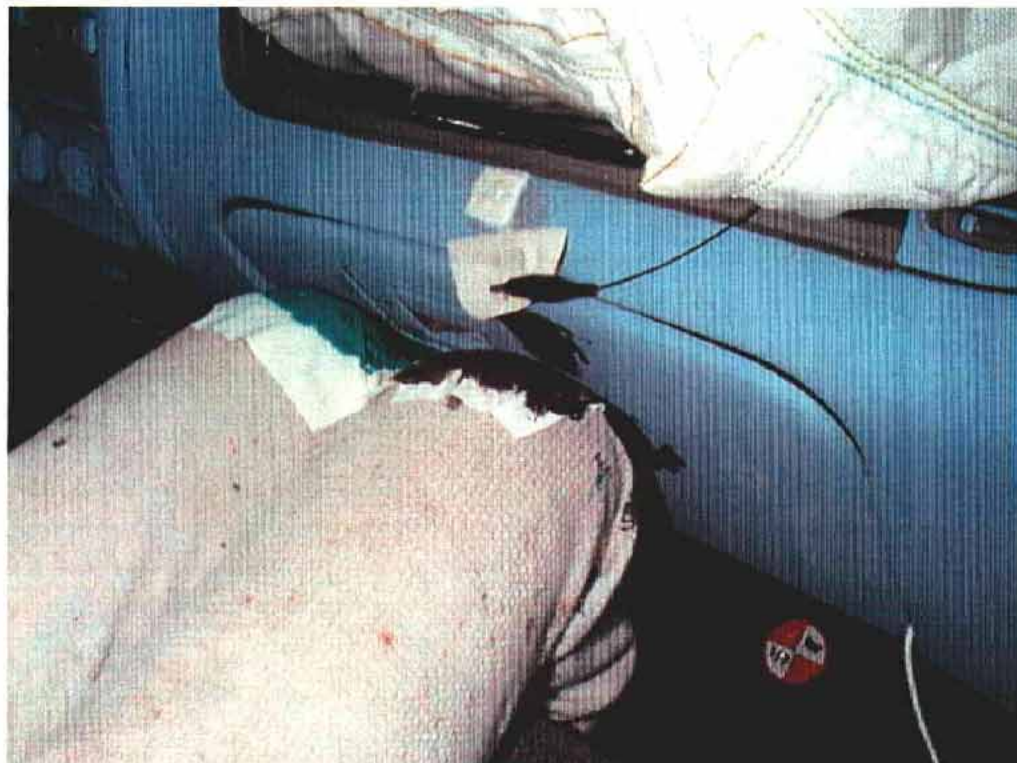
22. Point de contact, genoux du passager, après essai.  
Passenger's knees contact point, post-test.

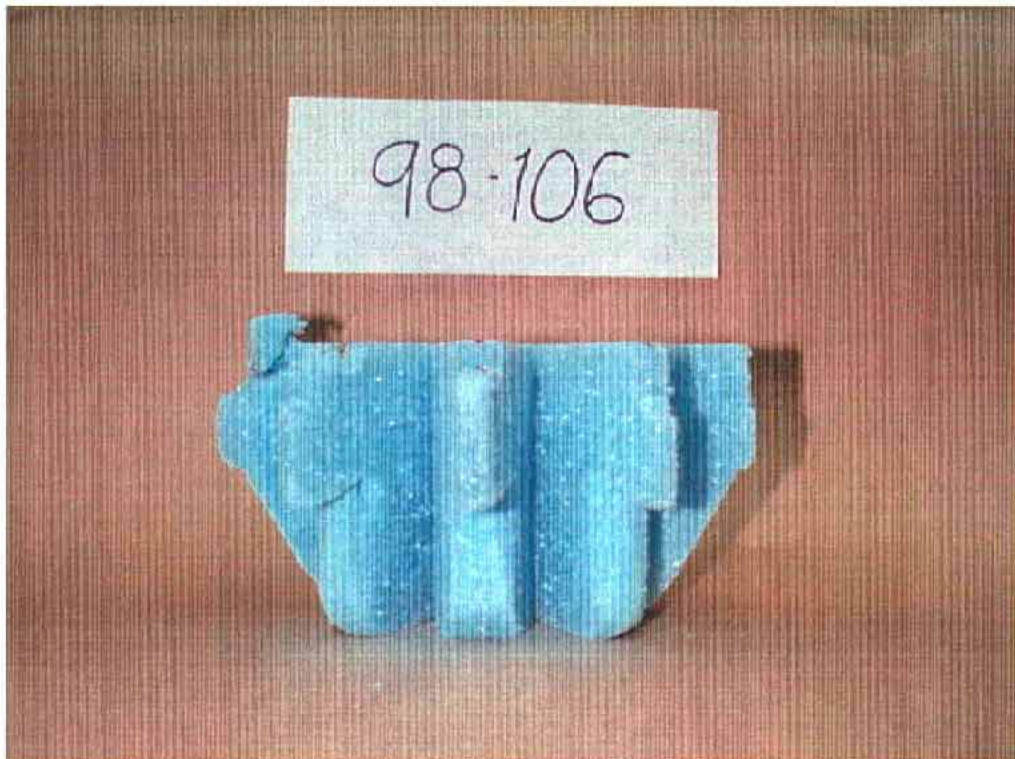
24. Abdomen déformable du passager arrière droit, après essai.  
Frangible abdomen of the right rear passenger, post-test.

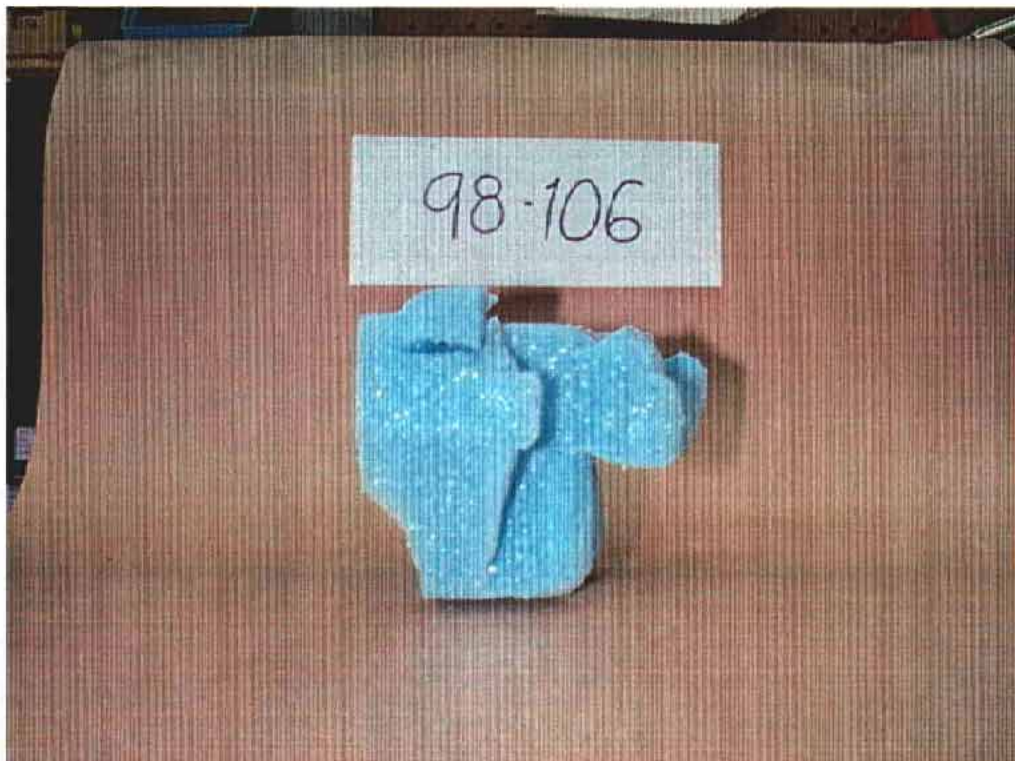
26. Abdomen déformable du passager arrière droit, après essai.  
Frangible abdomen of the right rear passenger, post-test.

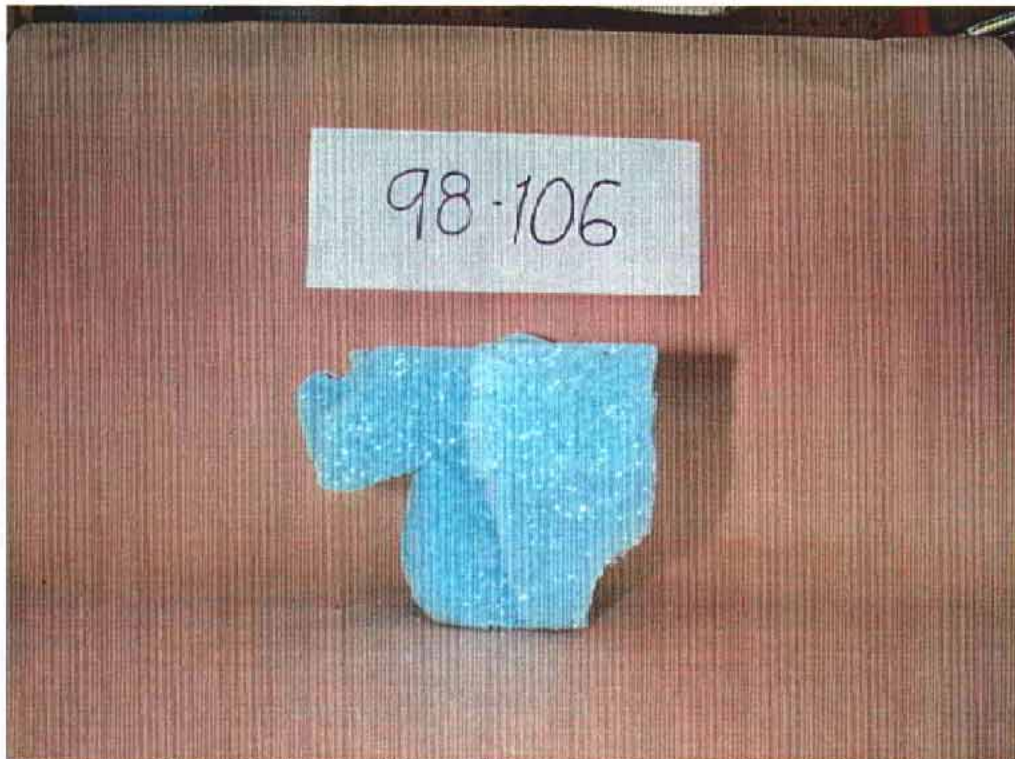
28. Abdomen déformable du passager arrière droit, après essai.  
Frangible abdomen of the right rear passenger, post-test.

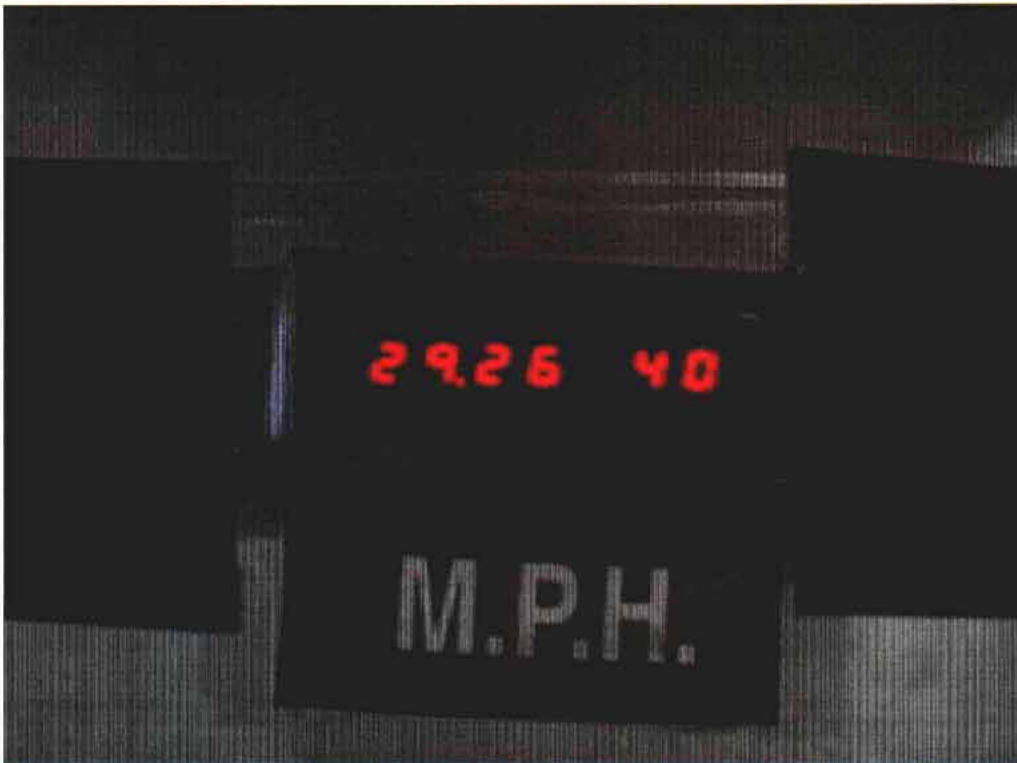
29. Affichage du lecteur de vitesse.  
Speed trap reading.
