RAPPORT D'ESSAI - TEST REPORT
COLLISION FRONTALE DE RECHERCHE
RESEARCH FRONTAL IMPACT

VEHICULE D'ESSAI / TEST VEHICLE
PLYMOUTH VOYAGER 1998 TC # 98-105

N° de contrat: **98-5003**
Rapport N°: **RR 98-144**

Contract N° **98-5003**
Report N° **RR 98-144**

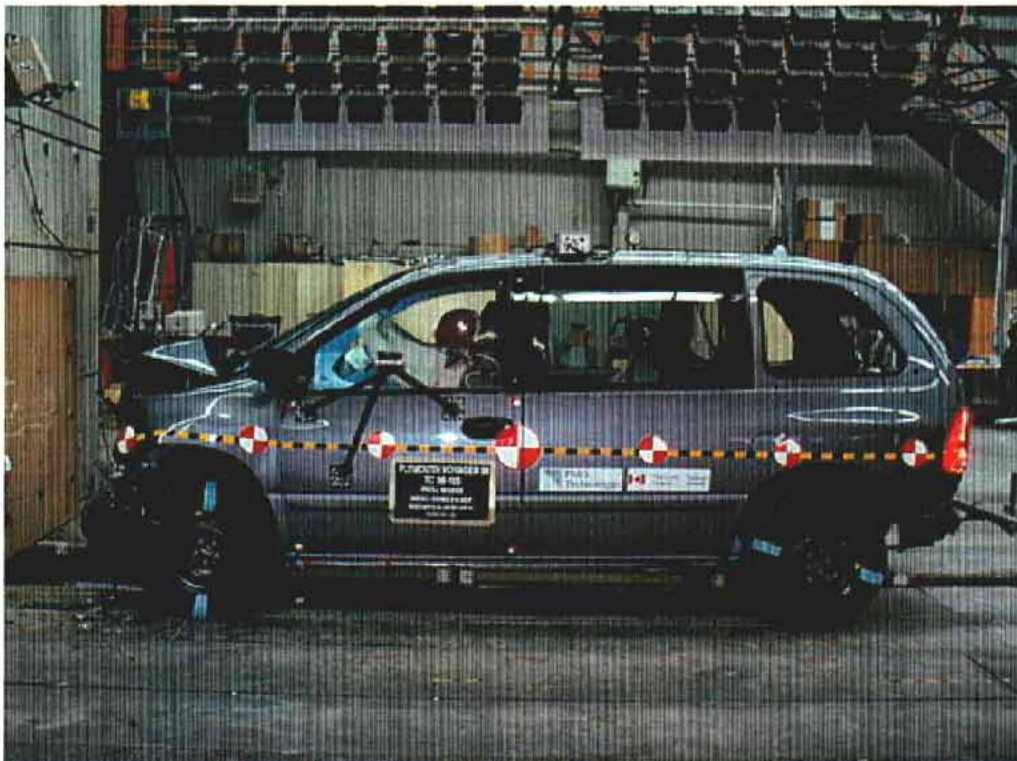
6. Vue côté gauche du véhicule d'essai, après essai.
Left side view of the test vehicle, post-test.

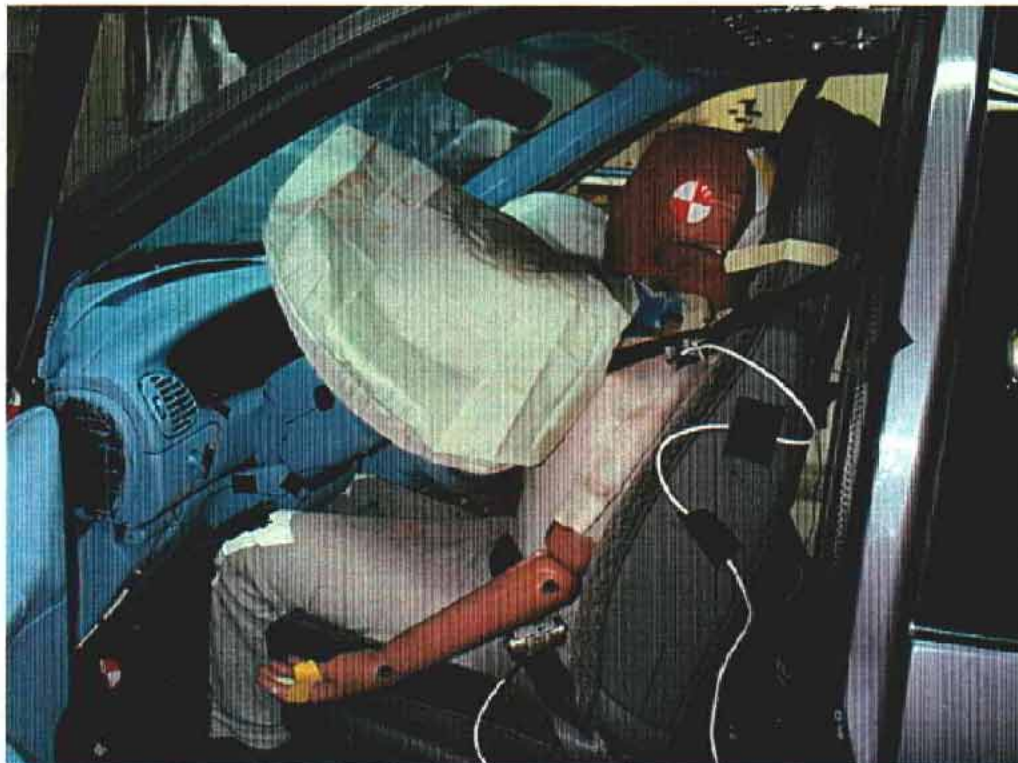
8. Position du conducteur, après essai.
Driver's position, post-test.

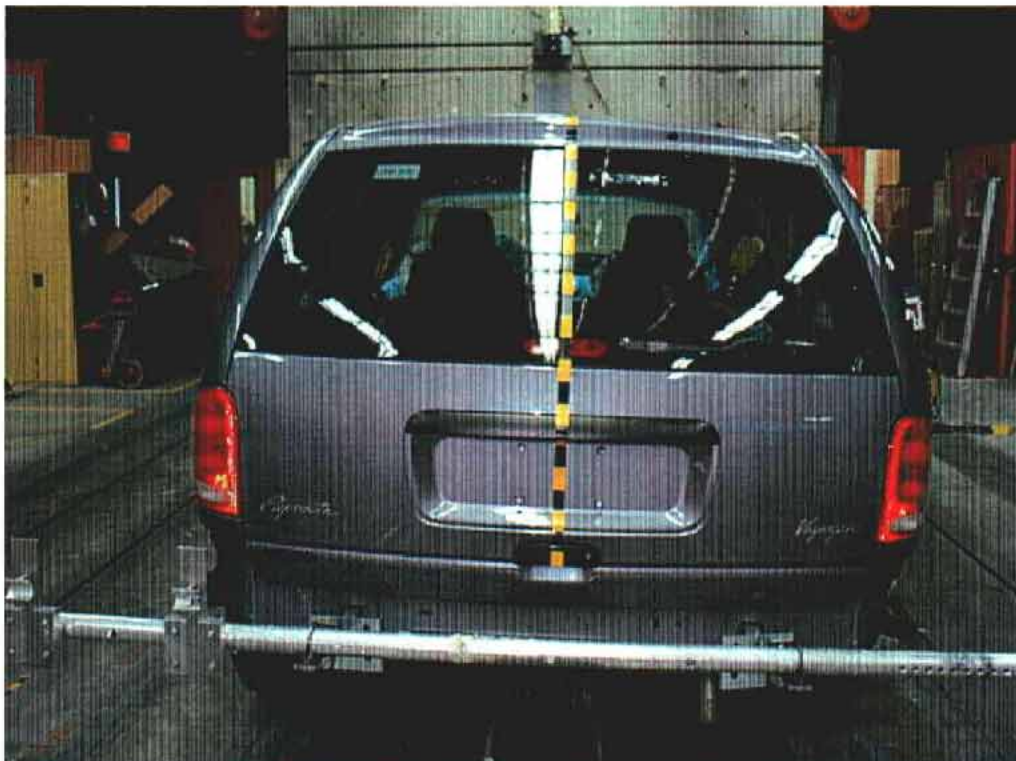
10. Vue arrière du véhicule d'essai, après essai.
Rear view of the test vehicle, post-test.

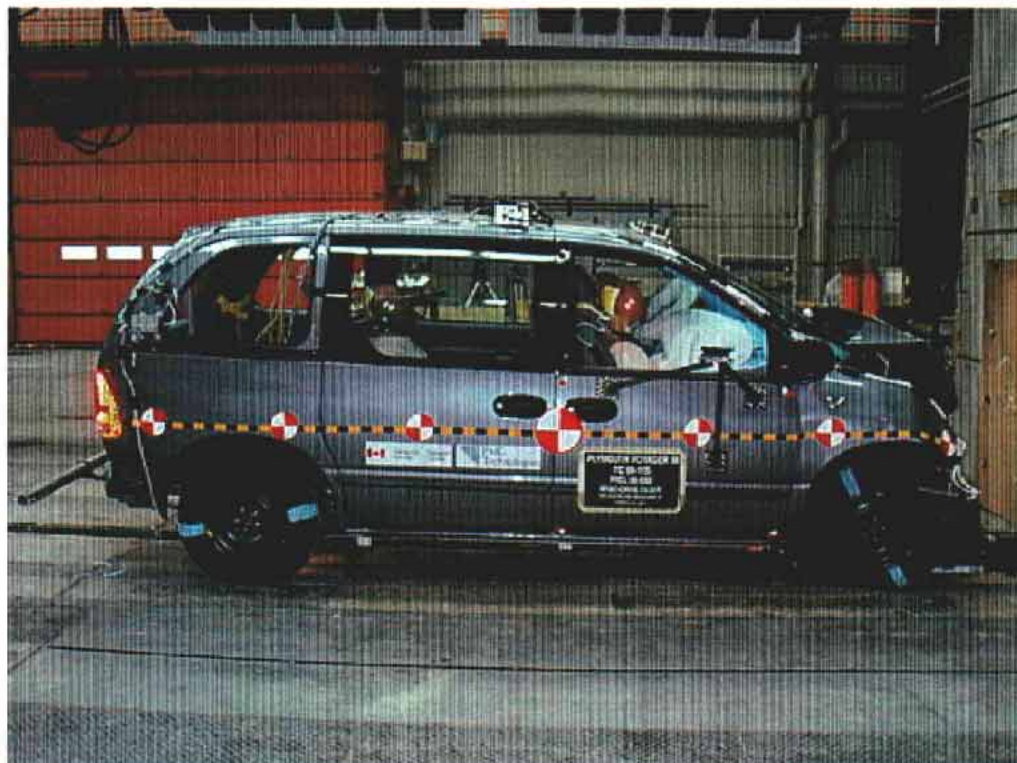
12. Vue côté droit du véhicule d'essai, après essai.
Right side view of the test vehicle, post-test.

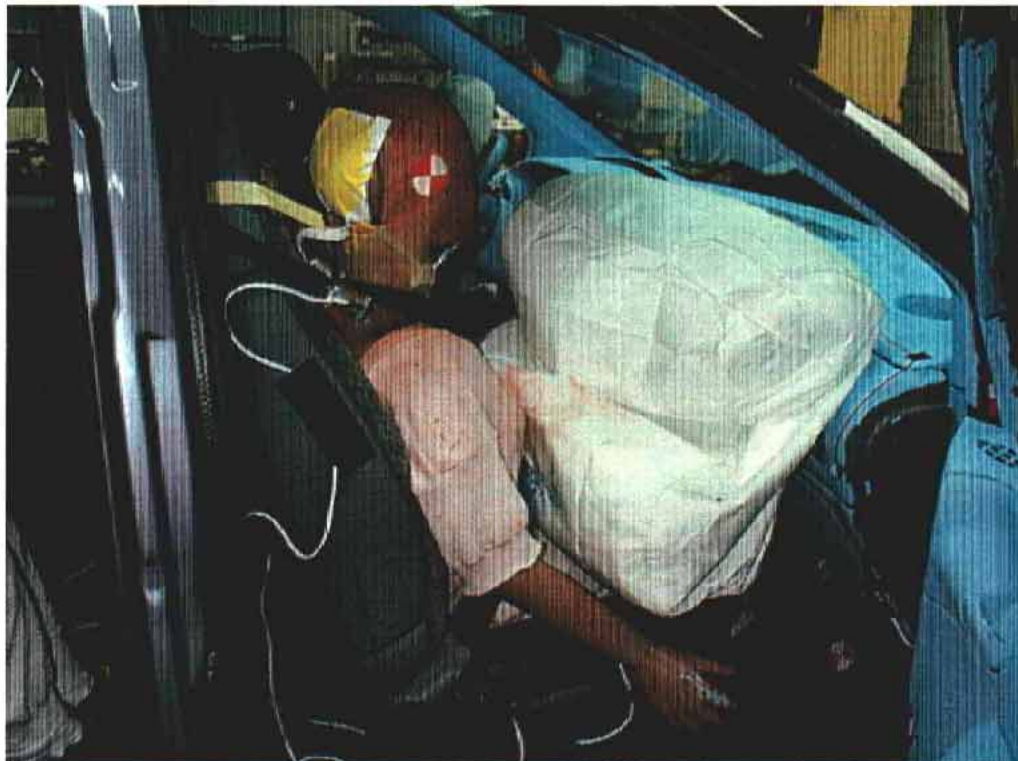
14. Position du passager, après essai.
Passenger's position, post-test.

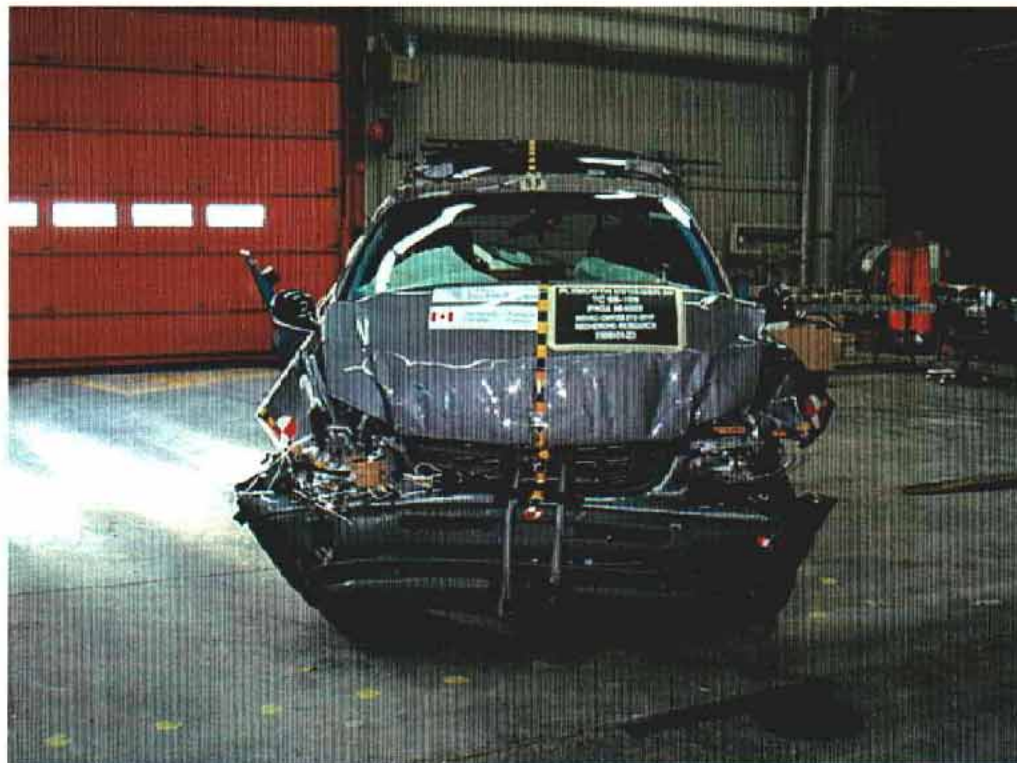
16. Vue avant du véhicule d'essai, après essai.
Front view of the test vehicle, post-test.

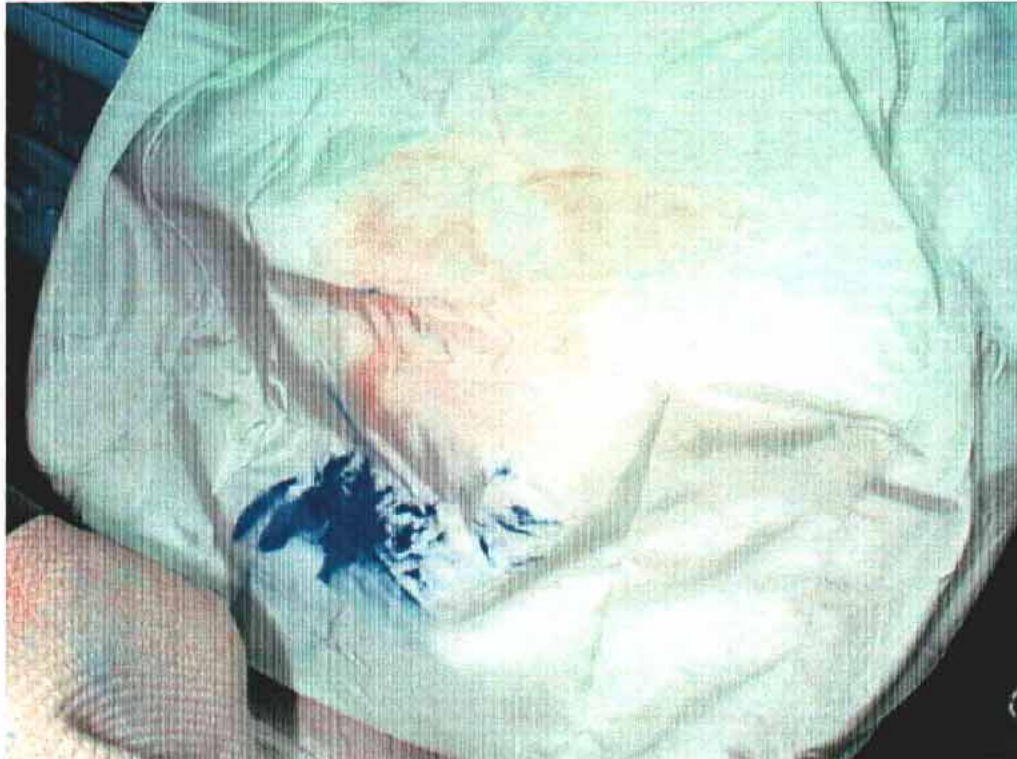
21. Point de contact de tête du passager, après essai.
Passenger's head contact point, post-test.

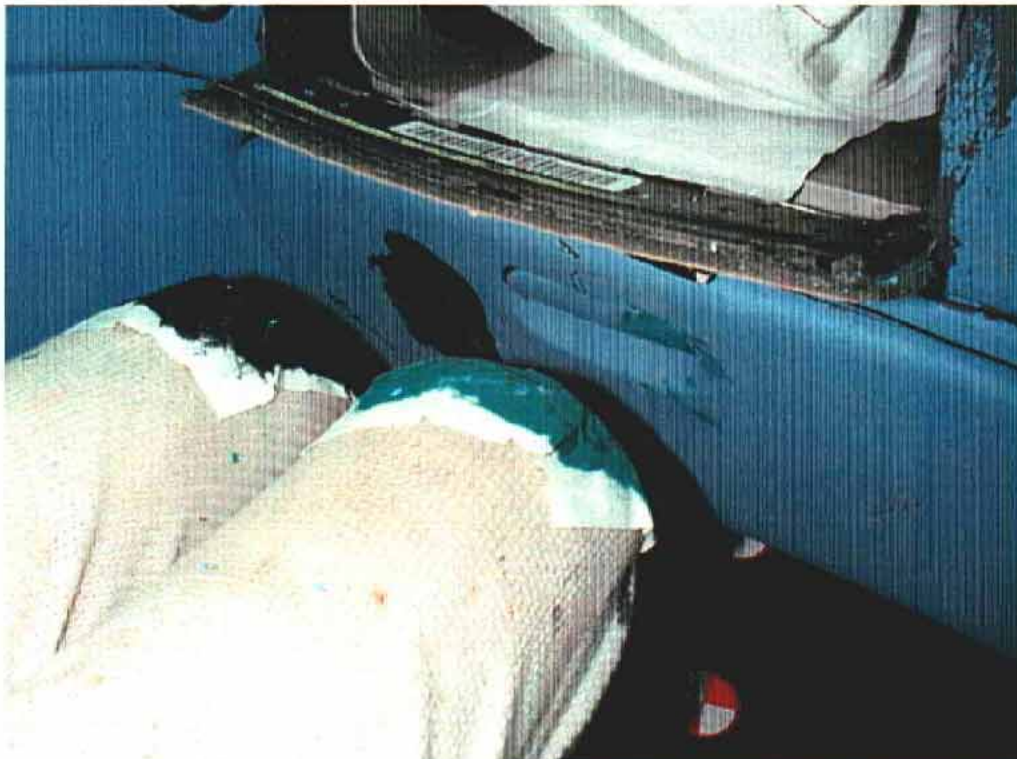
22. Point de contact, genoux du passager, après essai.
Passenger's knees contact point, post-test.

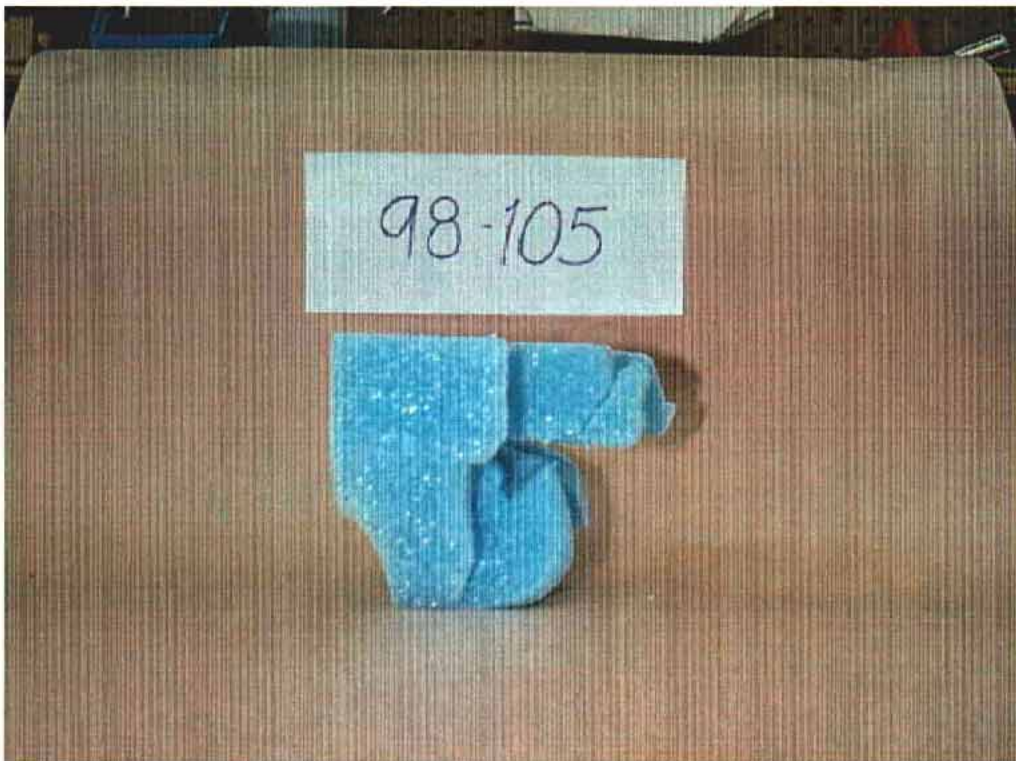
26. Abdomen déformable du passager arrière droit, après essai.
Frangible abdomen of the right rear passenger, post-test.

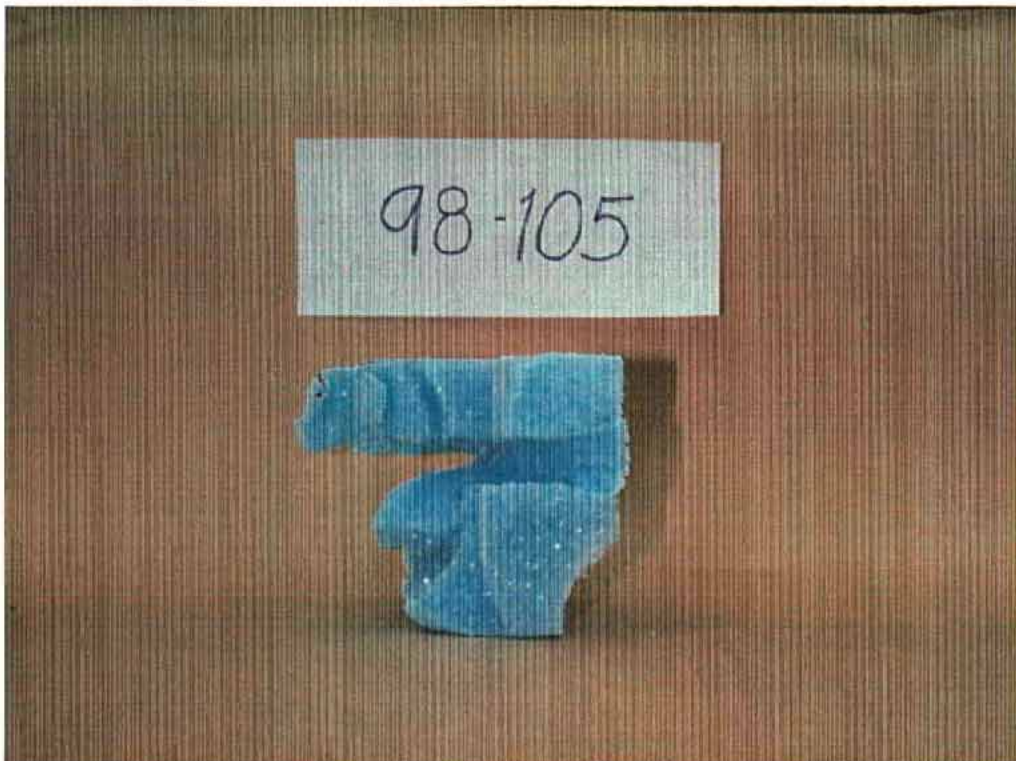
28. Abdomen déformable du passager arrière droit, après essai.
Frangible abdomen of the right rear passenger, post-test.

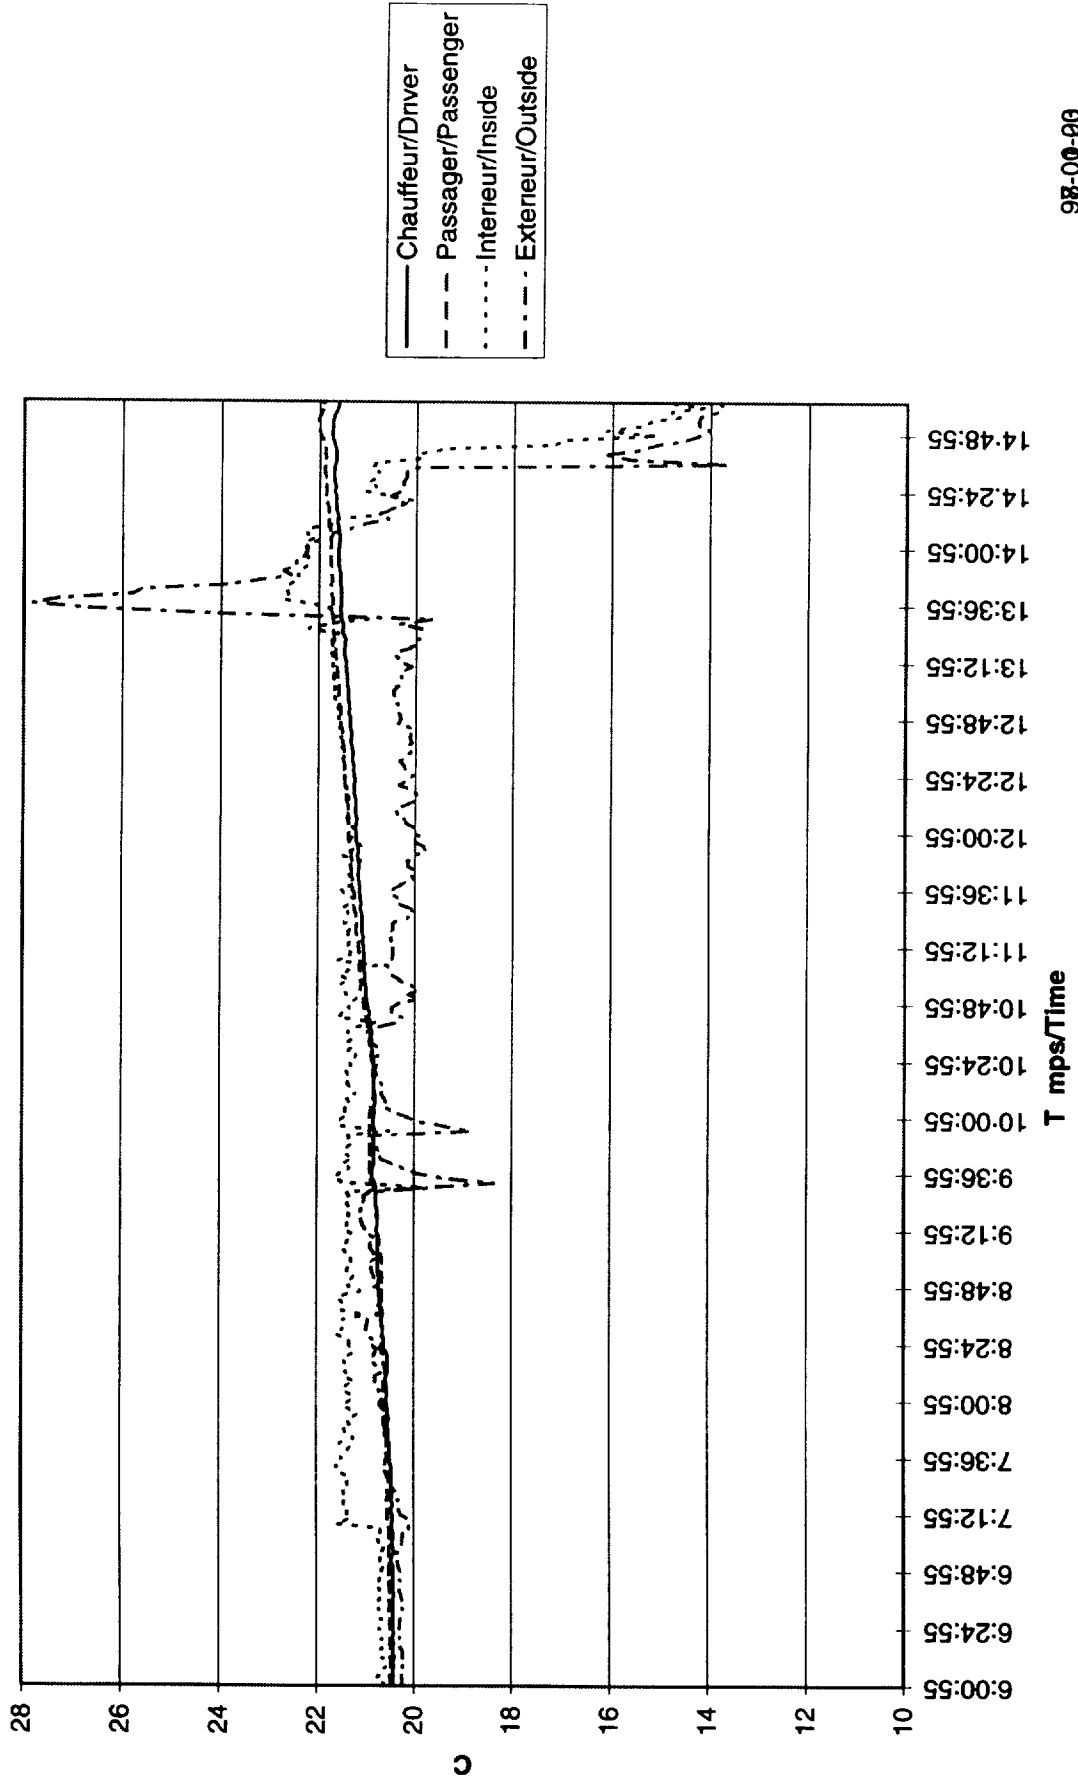
T mp rature TC98-105

APPENDICE /APPENDIX C
DONNÉES DES TEMPÉRATURES
TEMPERATURE DATA
