RAPPORT D'ESSAI - TEST REPORT
COLLISION FRONTALE DE RECHERCHE
RESEARCH FRONTAL IMPACT

VEHICULE D'ESSAI / TEST VEHICLE
MAZDA 626 1998 TC # 98-111

N° de contrat: **98-5003**
Rapport N°: **RR-98-146**

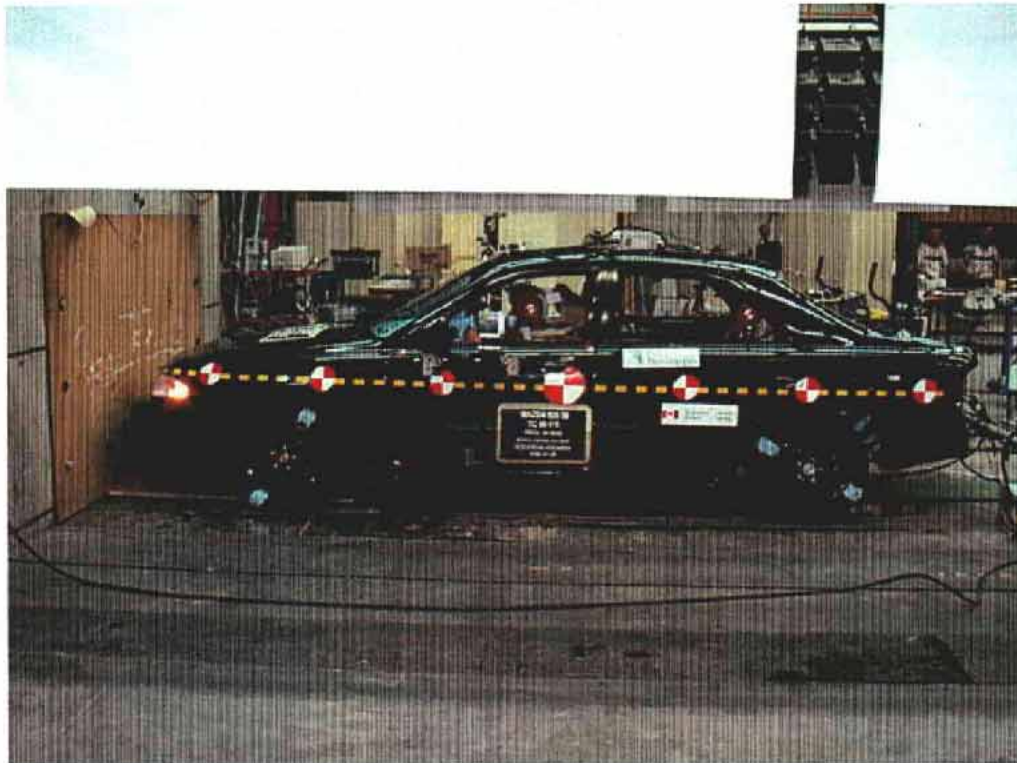
5. Vue côté gauche du véhicule d'essai, avant essai.
Left side view of the test vehicle, pre-test.

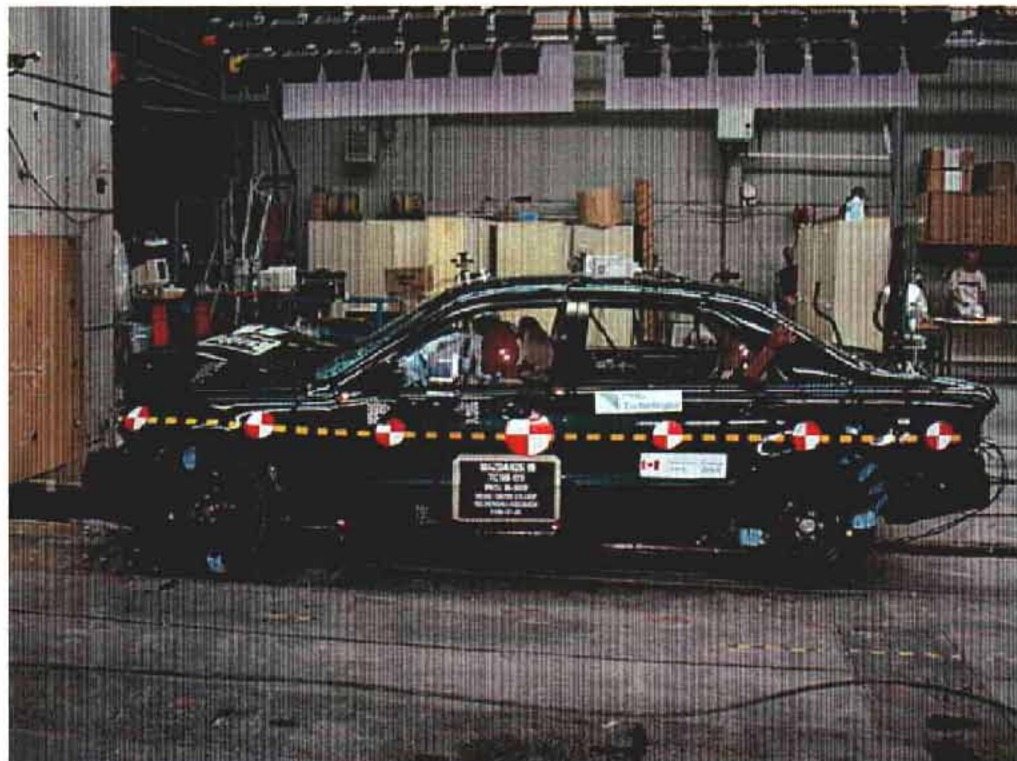
6. Vue côté gauche du véhicule d'essai, après essai.
Left side view of the test vehicle, post-test.

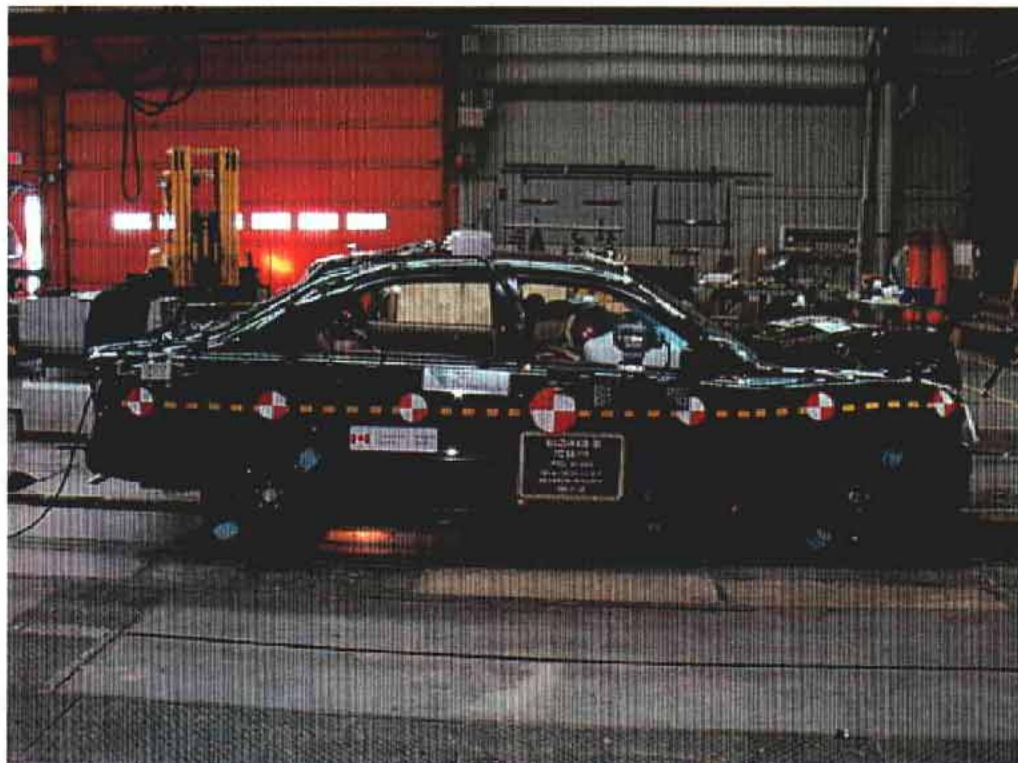
12. Vue côté droit du véhicule d'essai, après essai.
Right side view of the test vehicle, post-test.

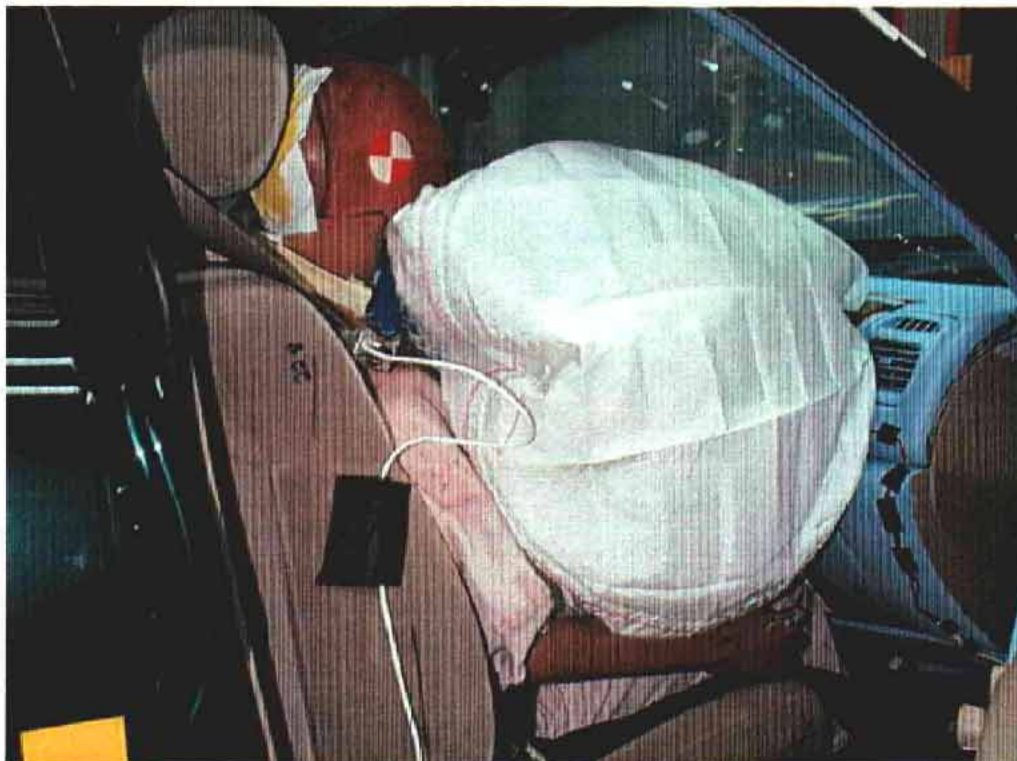
14. Position du passager, après essai.
Passenger's position, post-test.

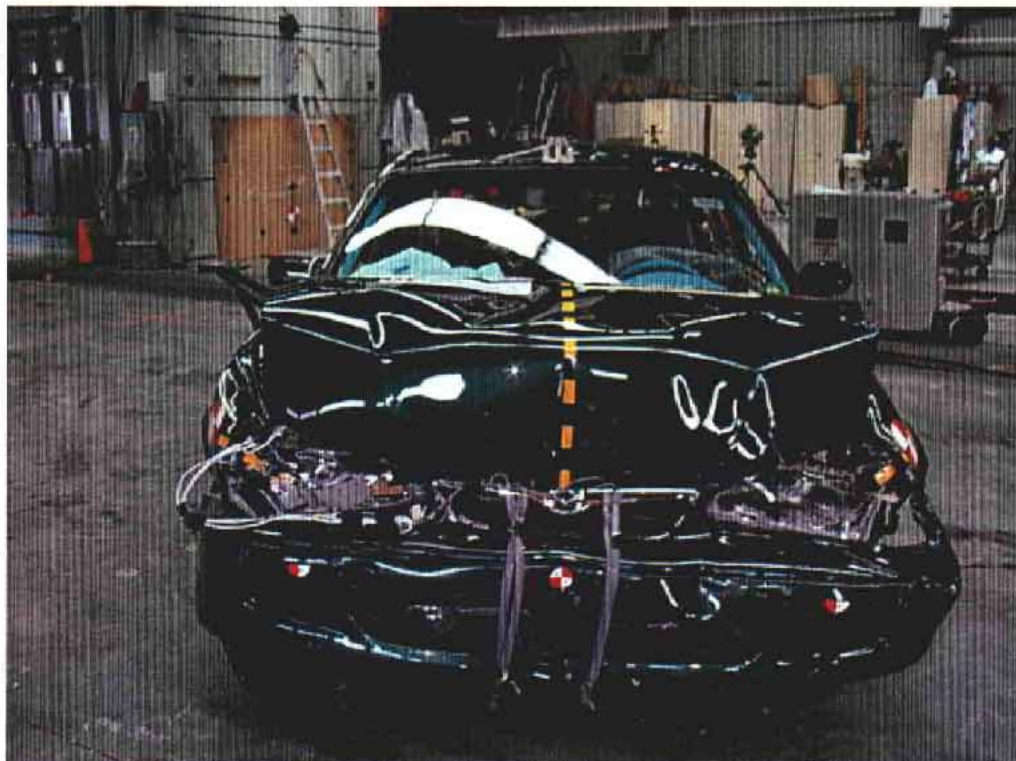
16. Vue avant du véhicule d'essai, après essai.
Front view of the test vehicle, post-test.

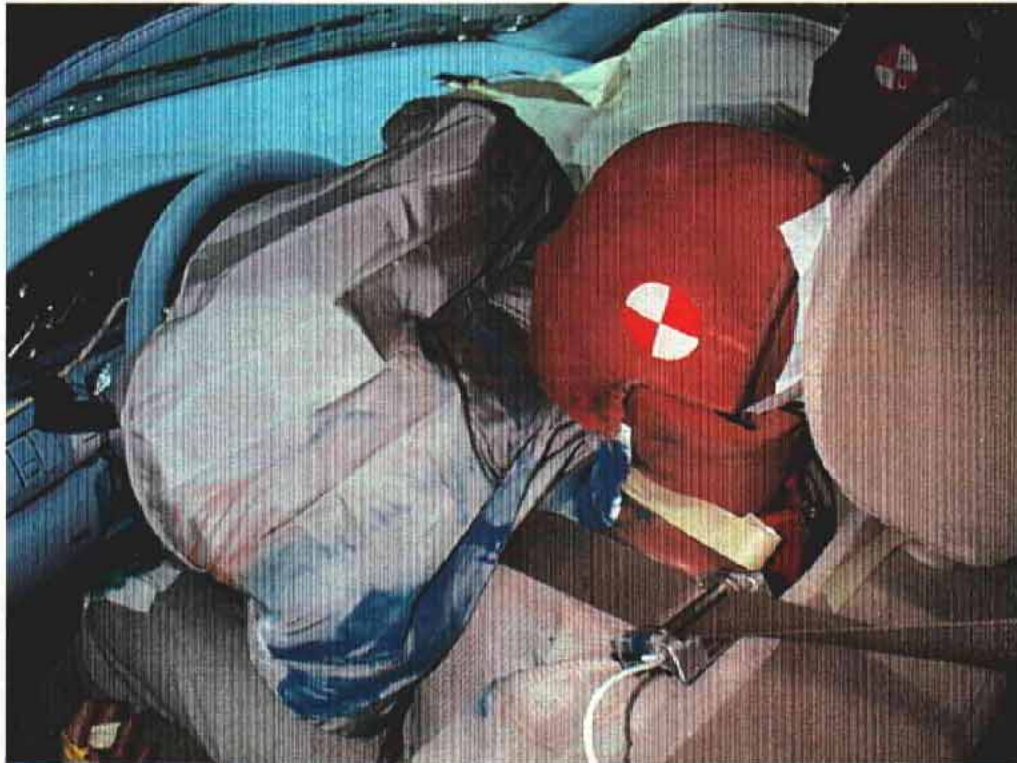
19. Point de contact de tête du conducteur, après essai.
Driver's head contact point, post-test.

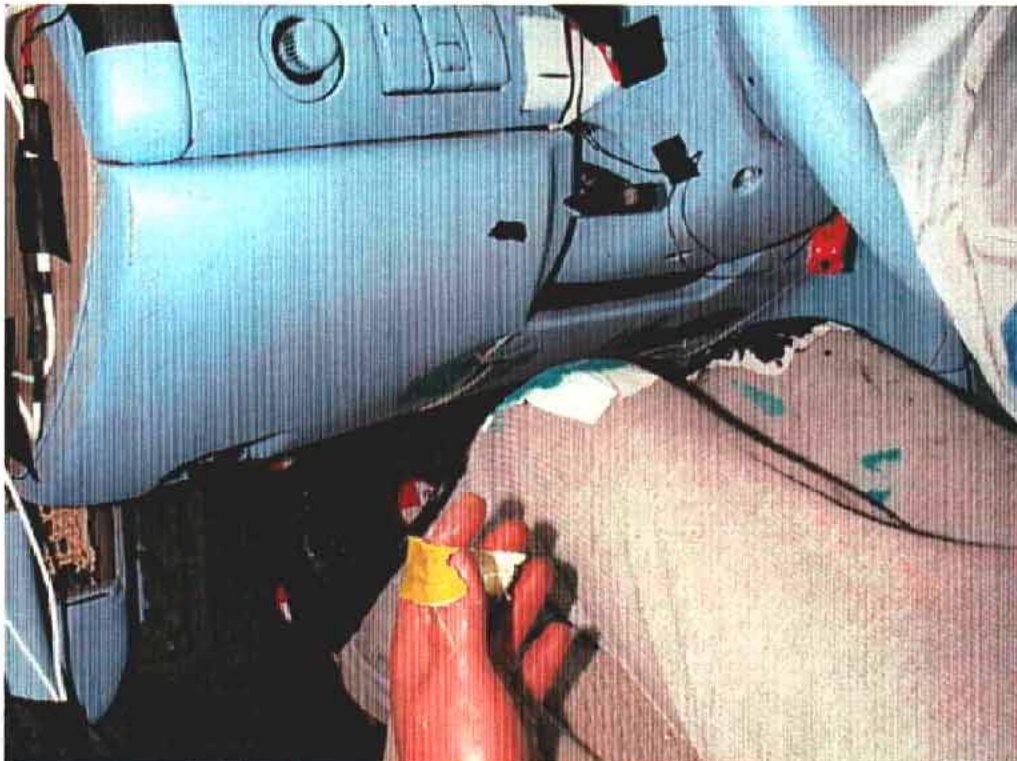
20. Point de contact du genou gauche du conducteur, après essai.
Driver's left knee contact point, post-test.

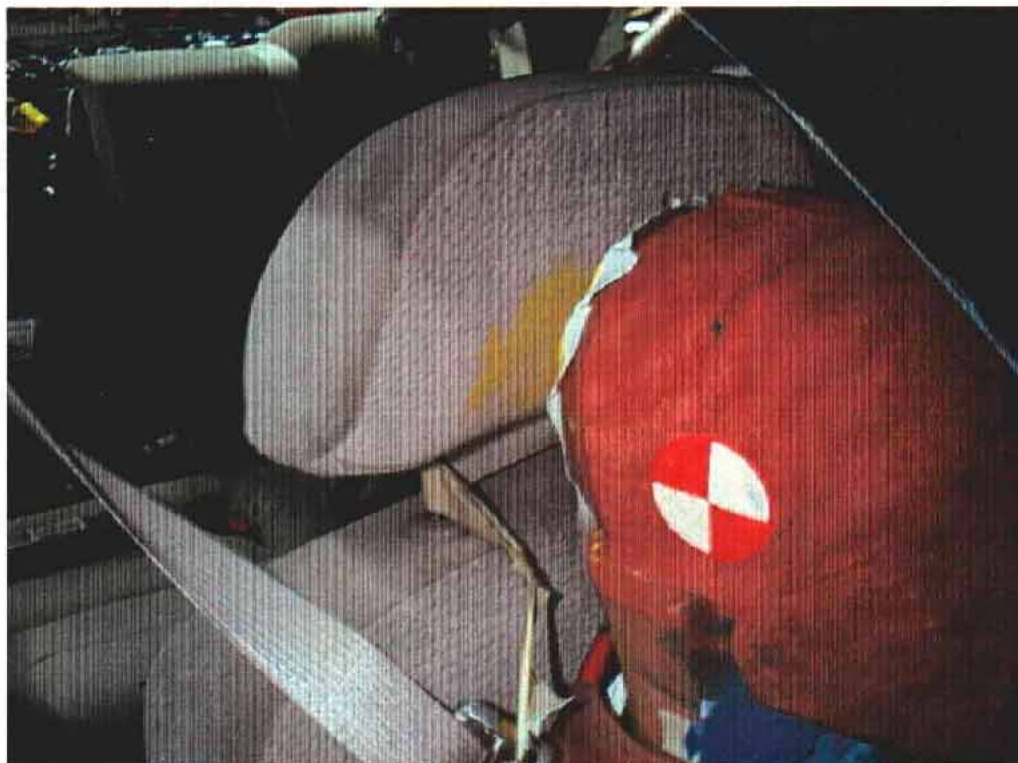
21. Point de contact de tête du passager, après essai.
Passenger's head contact point, post-test.

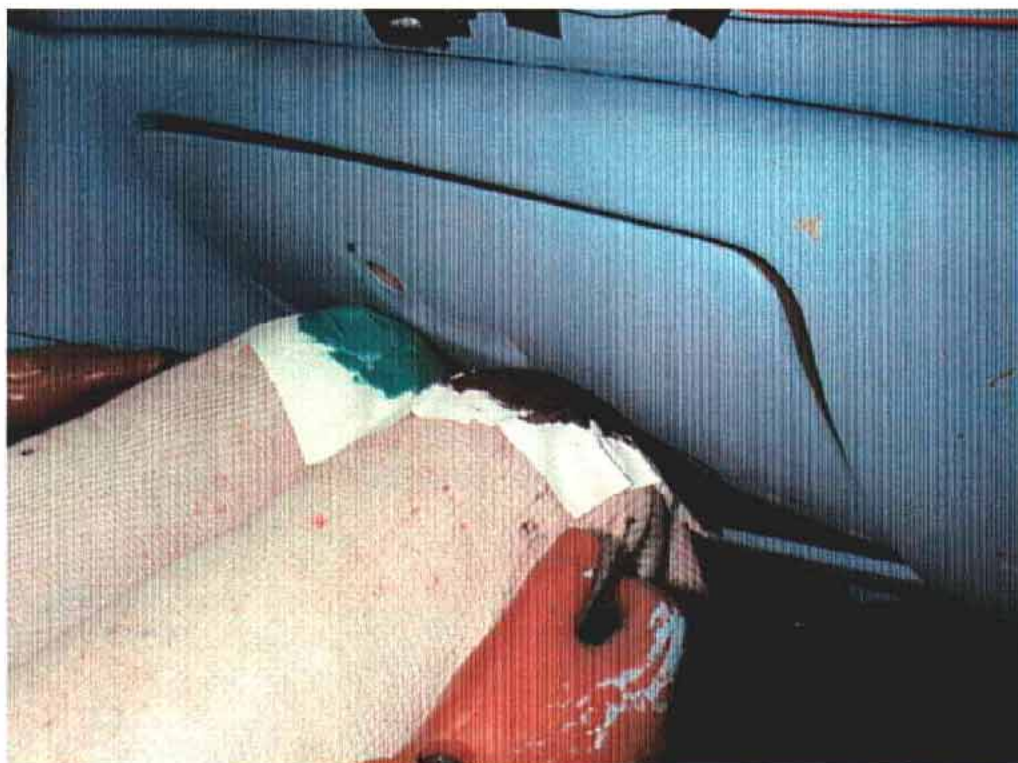
22. Point de contact, genoux du passager, après essai.
Passenger's knees contact point, post-test.

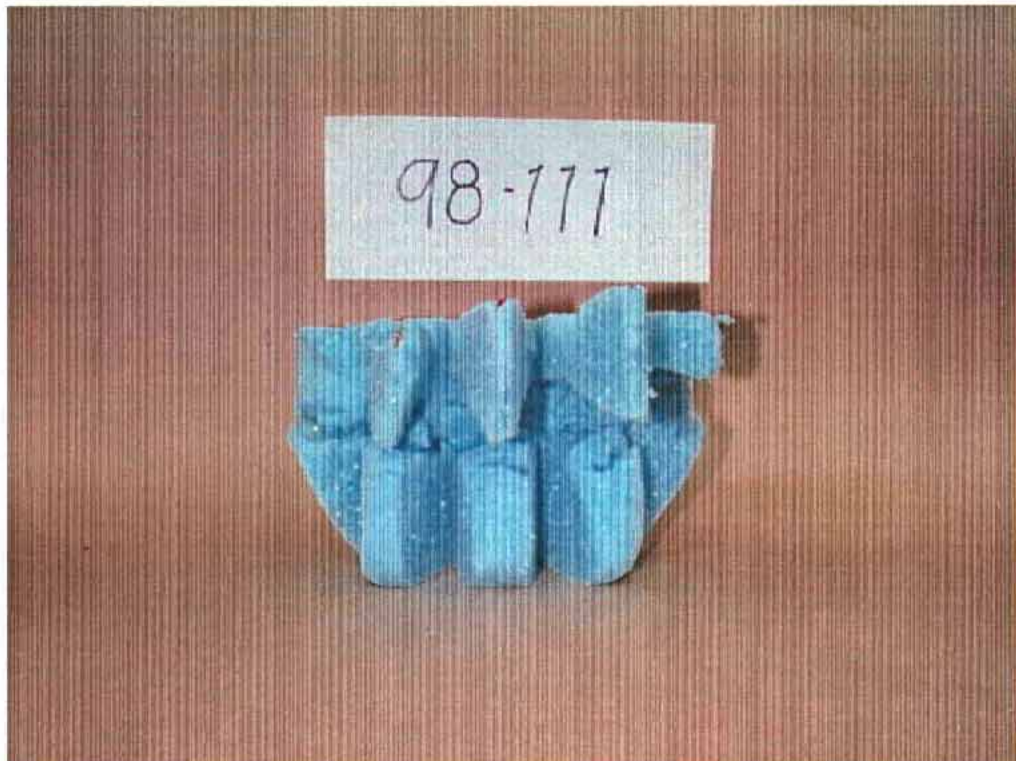
24. Abdomen déformable du passager arrière gauche, après essai.
Frangible abdomen of the left rear passenger, post-test.

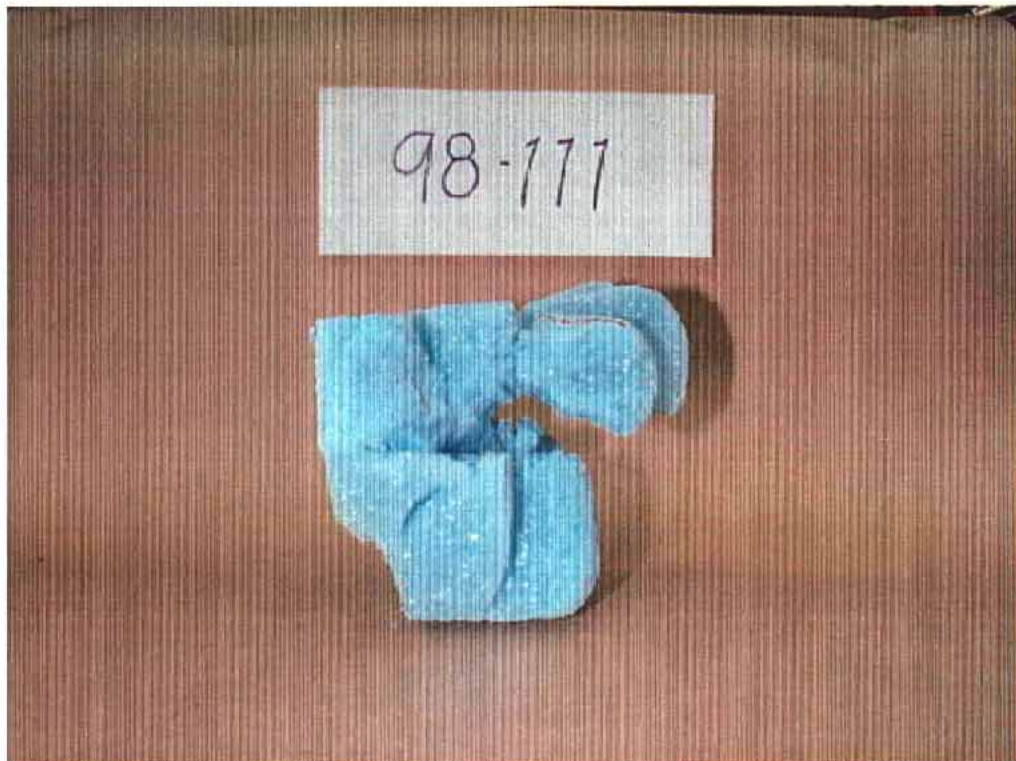
26. Abdomen déformable du passager arrière gauche, après essai.
Frangible abdomen of the left rear passenger, post-test.

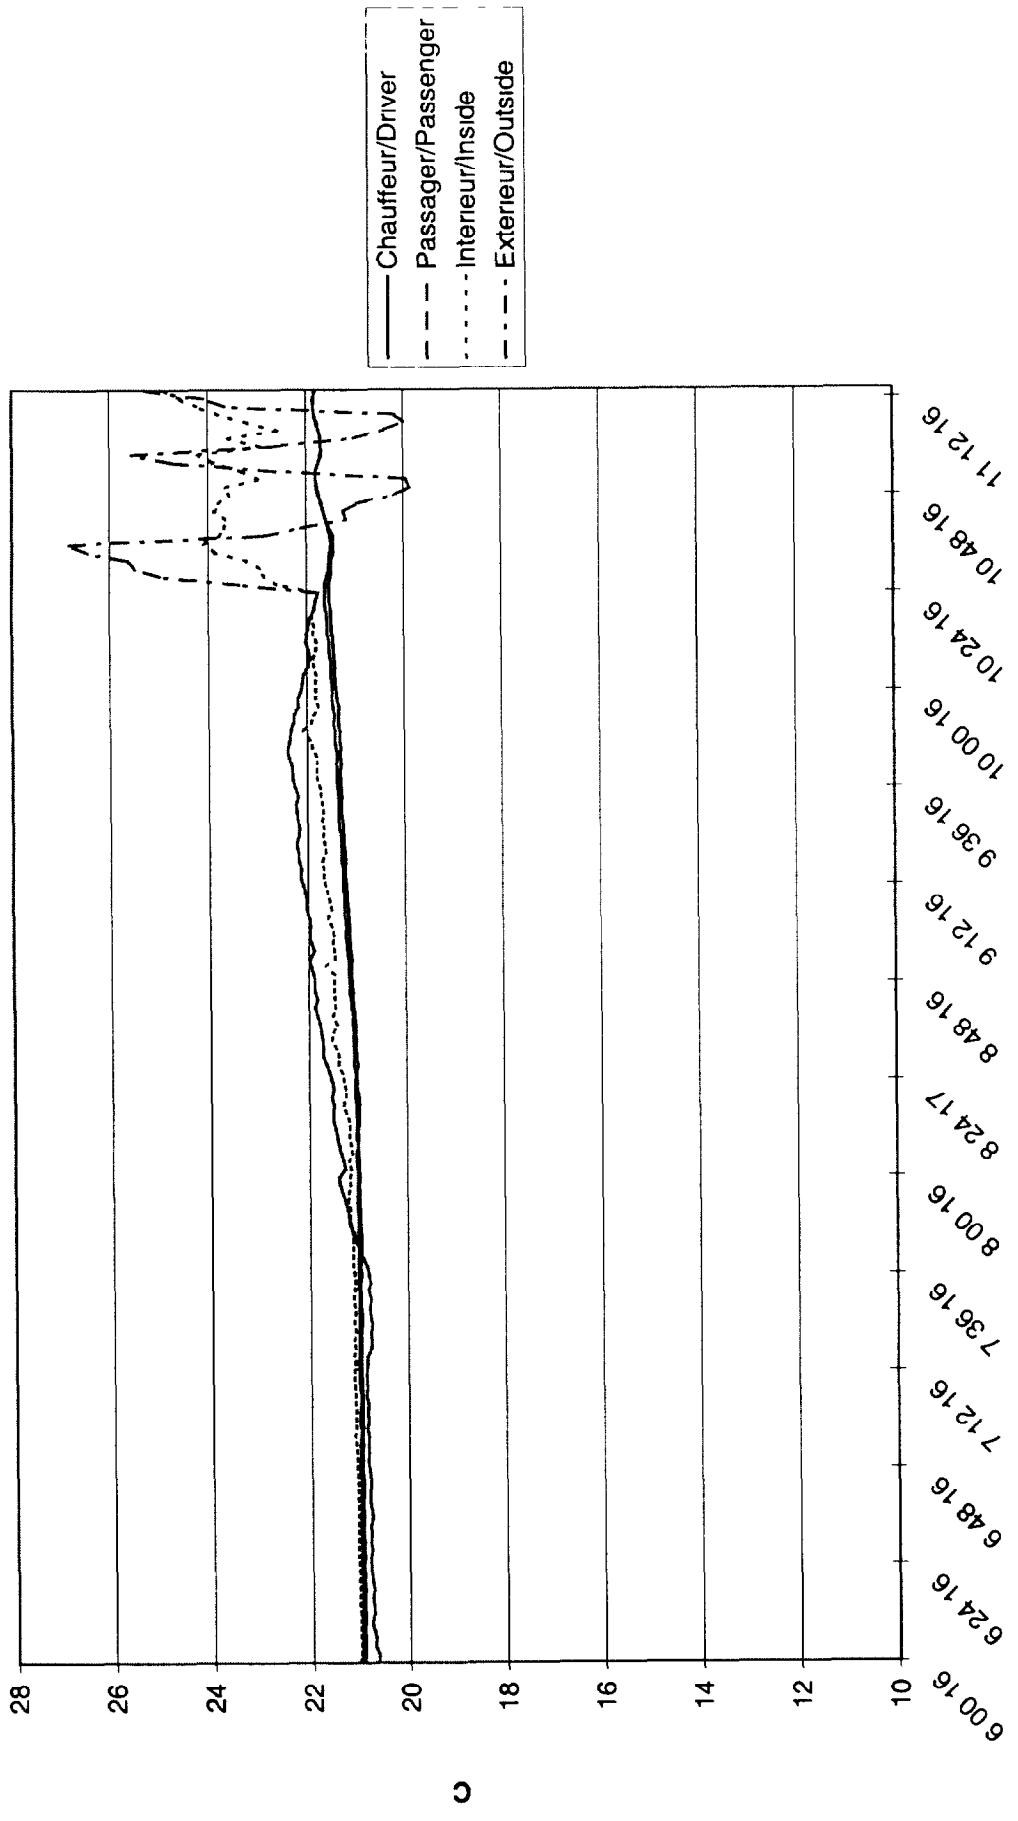
Temperature TC98-111

APPENDICE / APPENDIX C
DONNÉES DES TEMPÉRATURES
TEMPERATURE DATA
