RAPPORT D'ESSAI - TEST REPORT
COLLISION FRONTALE DE RECHERCHE
RESEARCH FRONTAL IMPACT

VEHICULE D'ESSAI / TEST VEHICLE
NISSAN FRONTIER 1998 TC # 98-112

N° de contrat. **98-5003**
Rapport N° **RR-98-145**

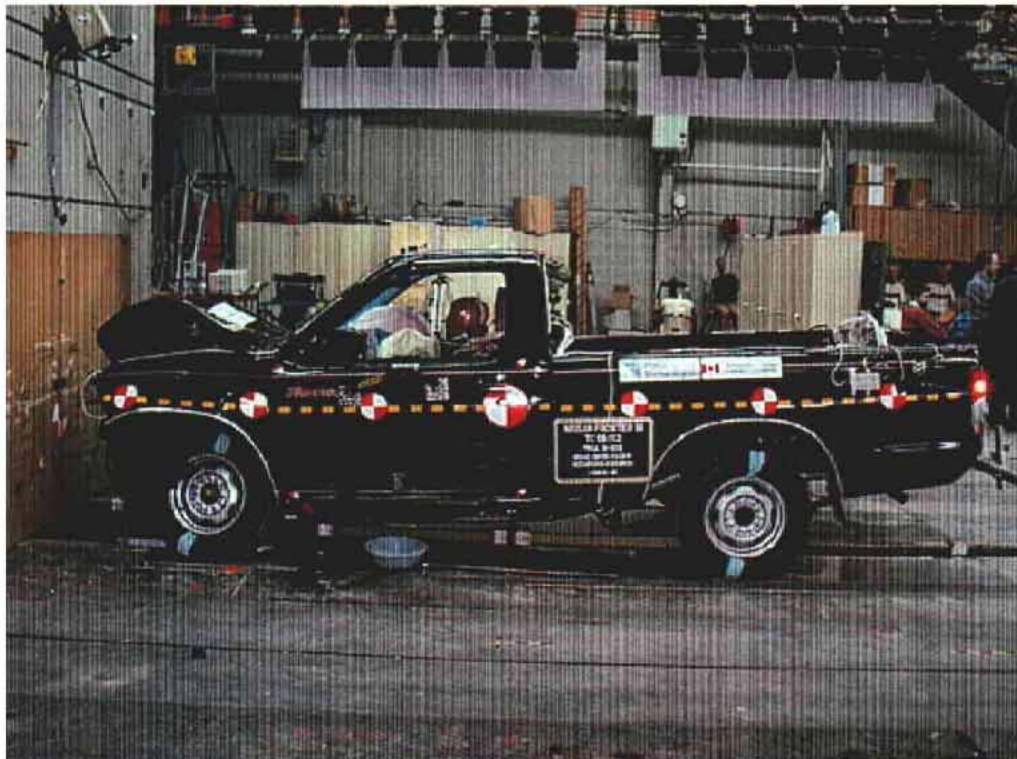
6. Vue côté gauche du véhicule d'essai, après essai.
Left side view of the test vehicle, post-test.

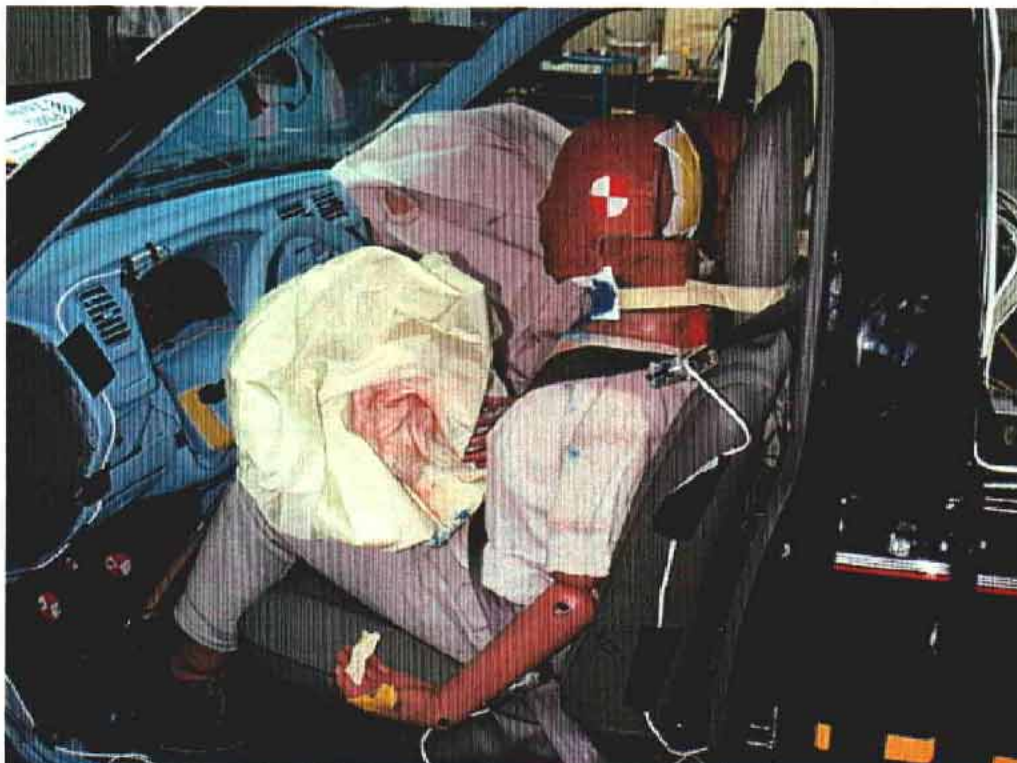
8. Position du conducteur, après essai.
Driver's position, post-test.

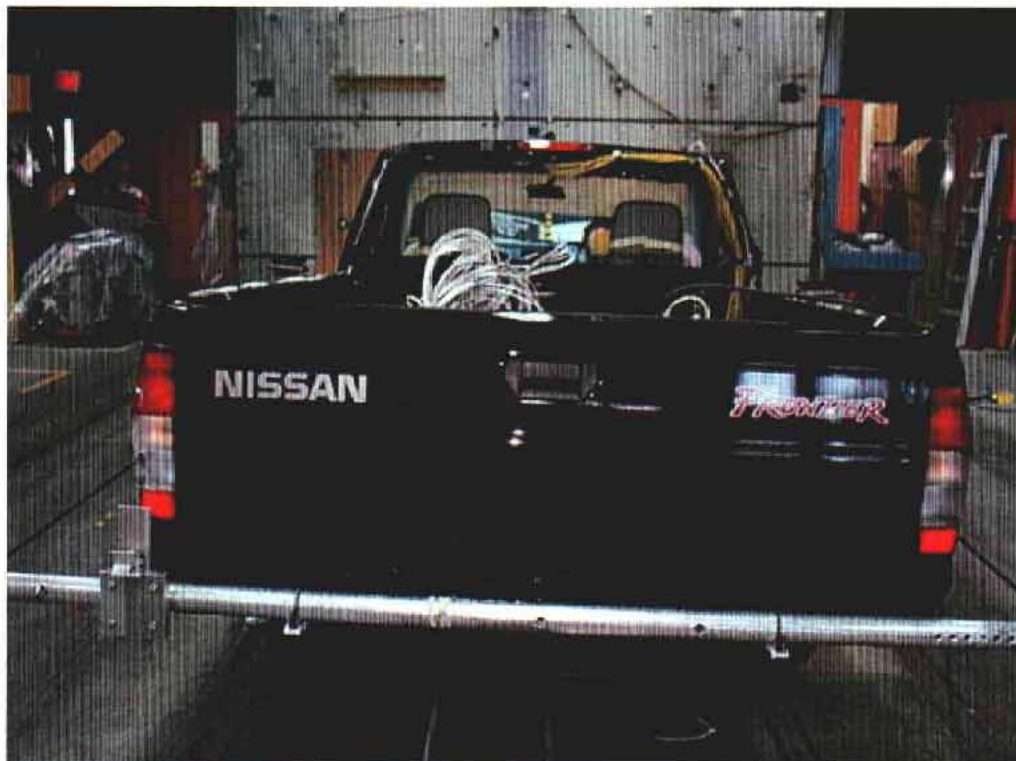
10. Vue arrière du véhicule d'essai, après essai.
Rear view of the test vehicle, post-test.

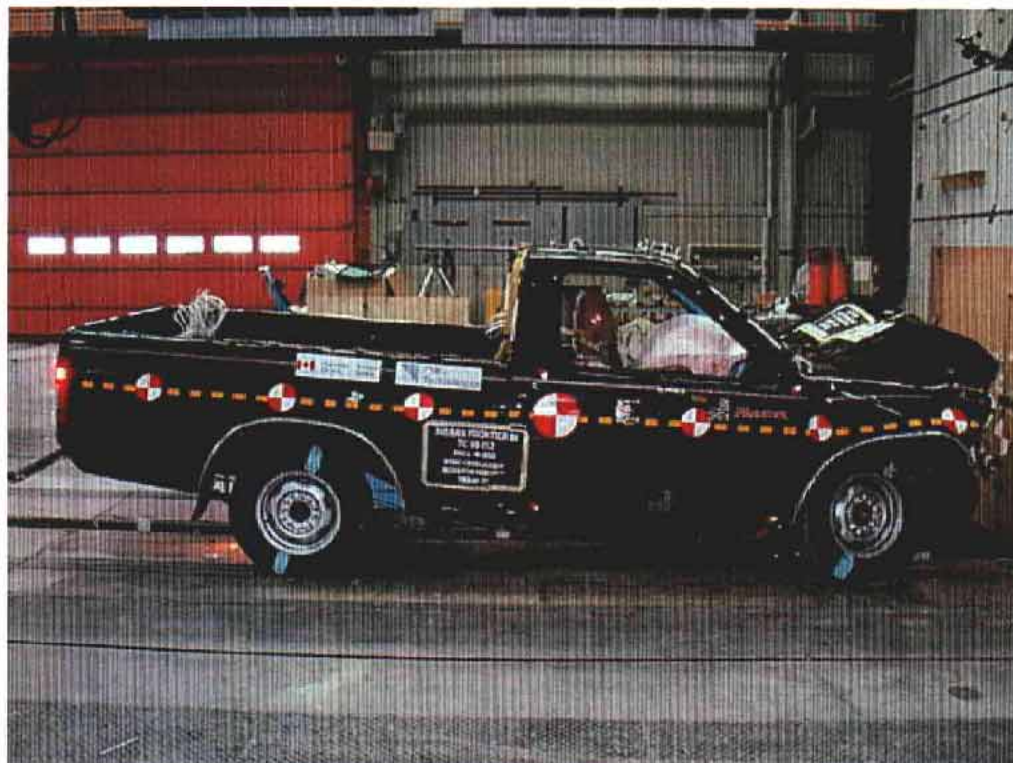
12. Vue côté droit du véhicule d'essai, après essai.
Right side view of the test vehicle, post-test.

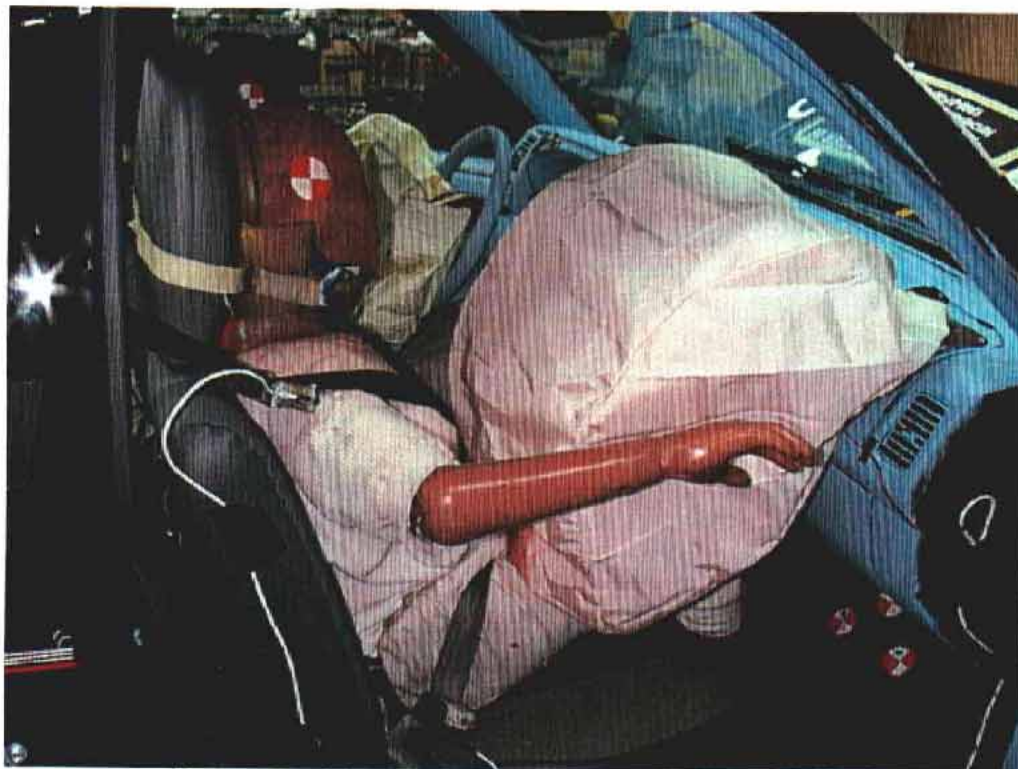
14. Position du passager, après essai.
Passenger's position, post-test.

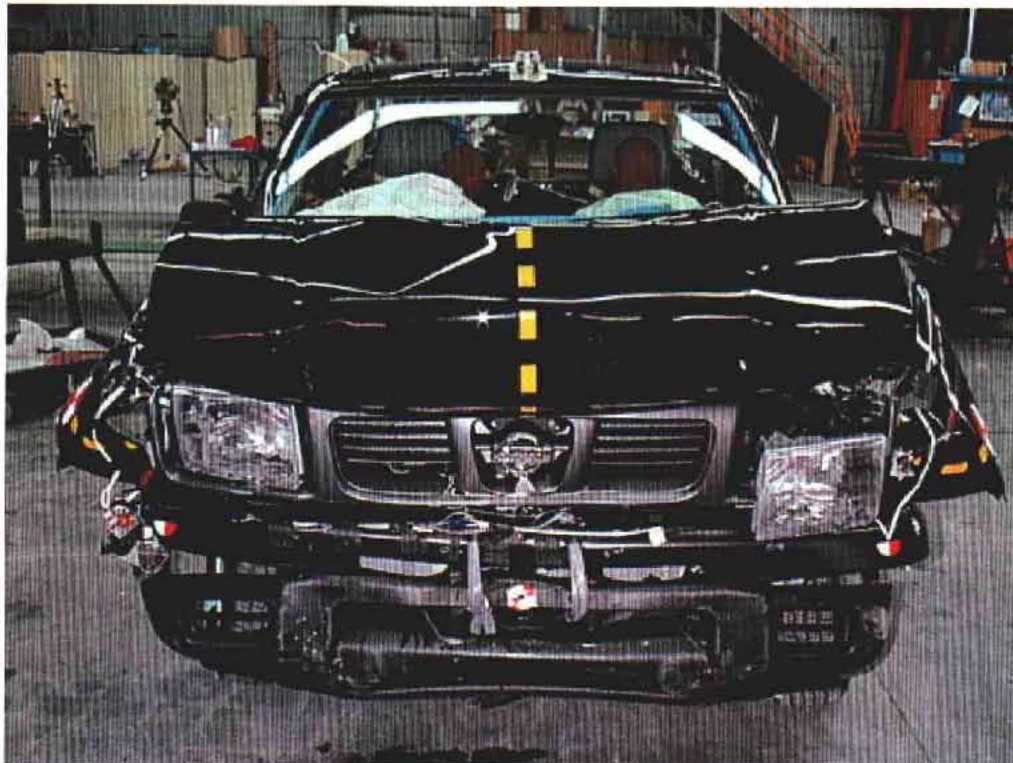
16. Vue avant du véhicule d'essai, après essai.
Front view of the test vehicle, post-test.

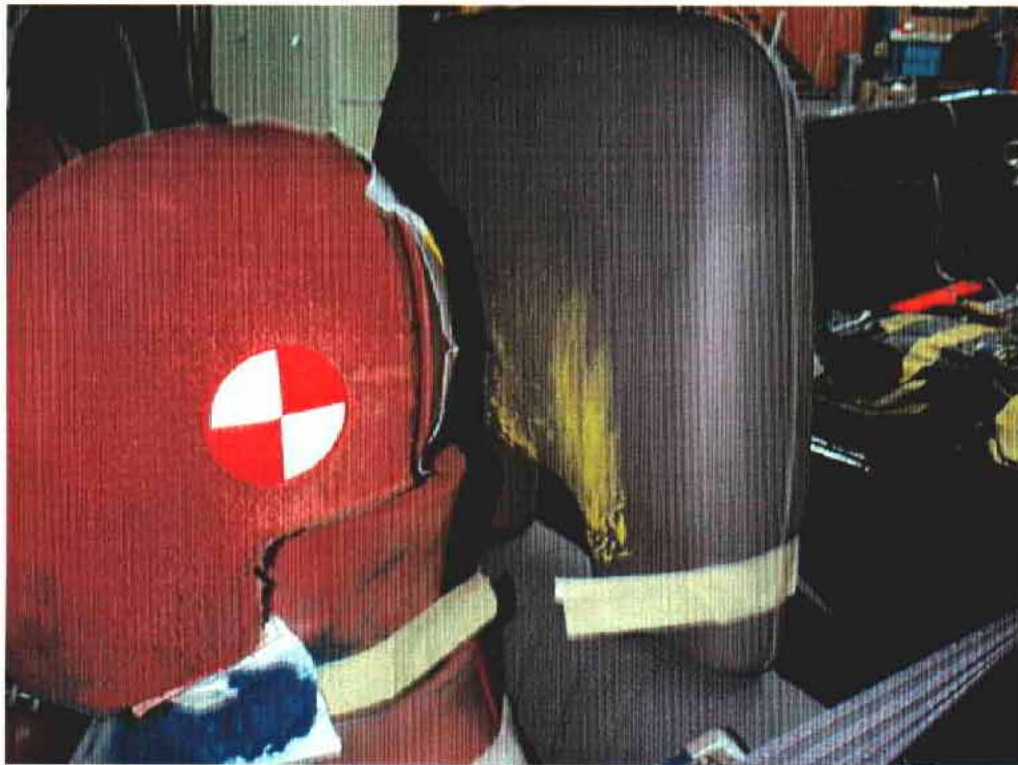
17. Point de contact de tête du conducteur, après essai.
Driver's head contact point, post-test.

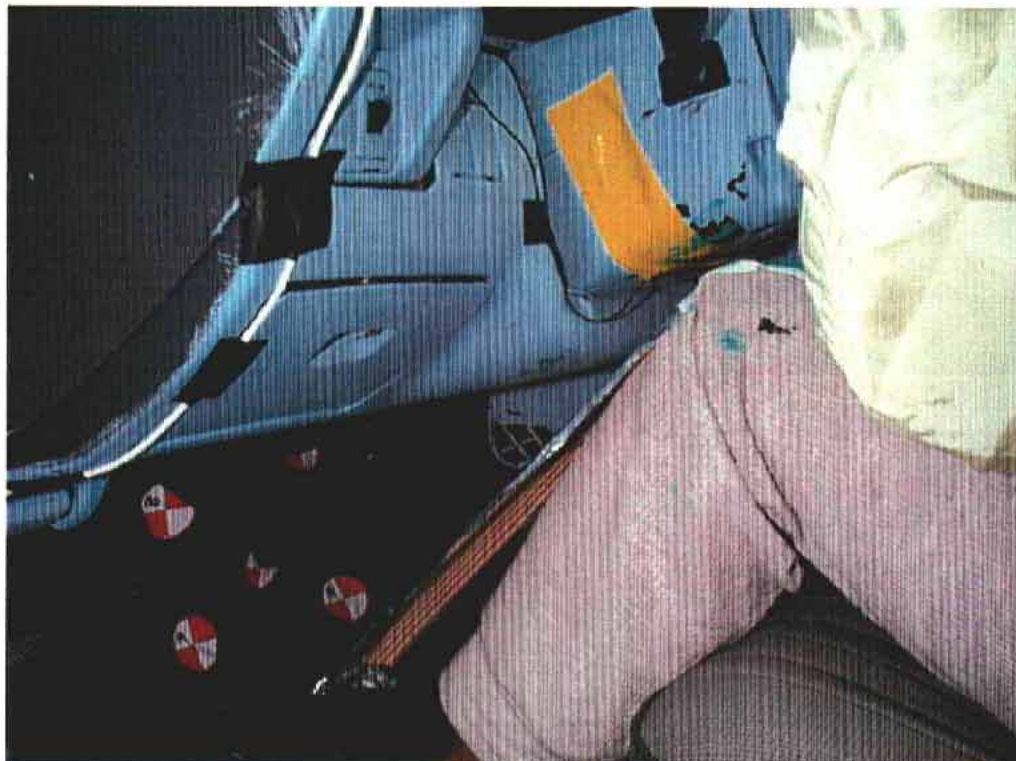
18. Point de contact du genou gauche du conducteur, après essai.
Driver's left knee contact point, post-test.

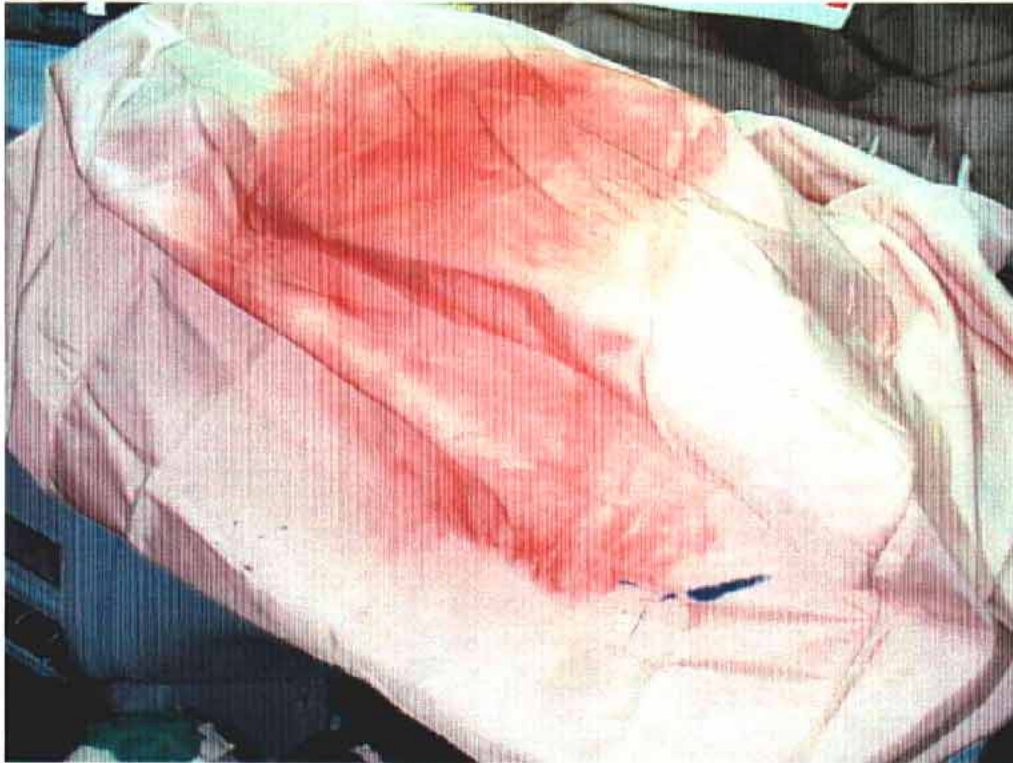
19. Point de contact de tête du passager, après essai.
Passenger's head contact point, post-test.

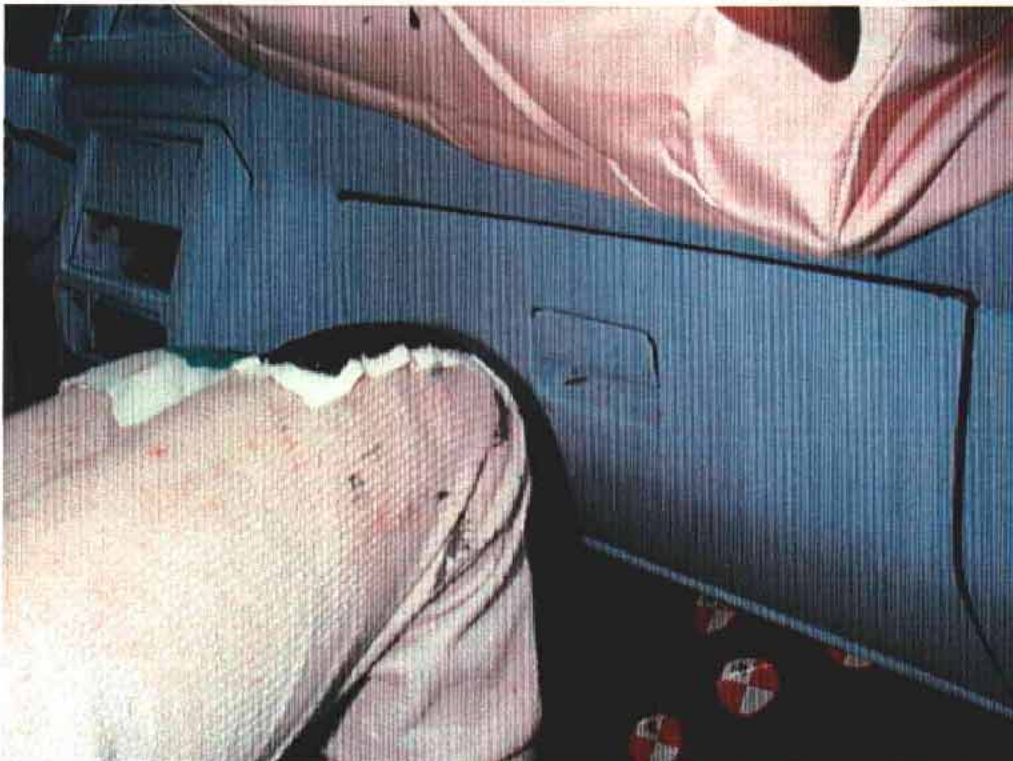
20. Point de contact, genoux du passager, après essai.
Passenger's knees contact point, post-test.

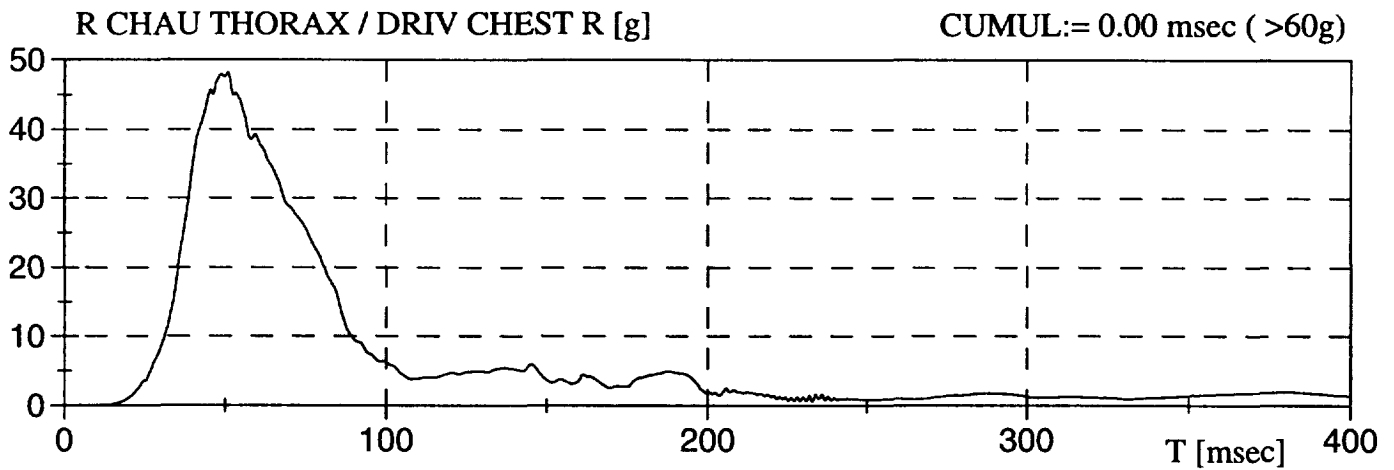
ACCÉLÉRATION DU THORAX >60 g / THORAX ACCELERATION > 60 g

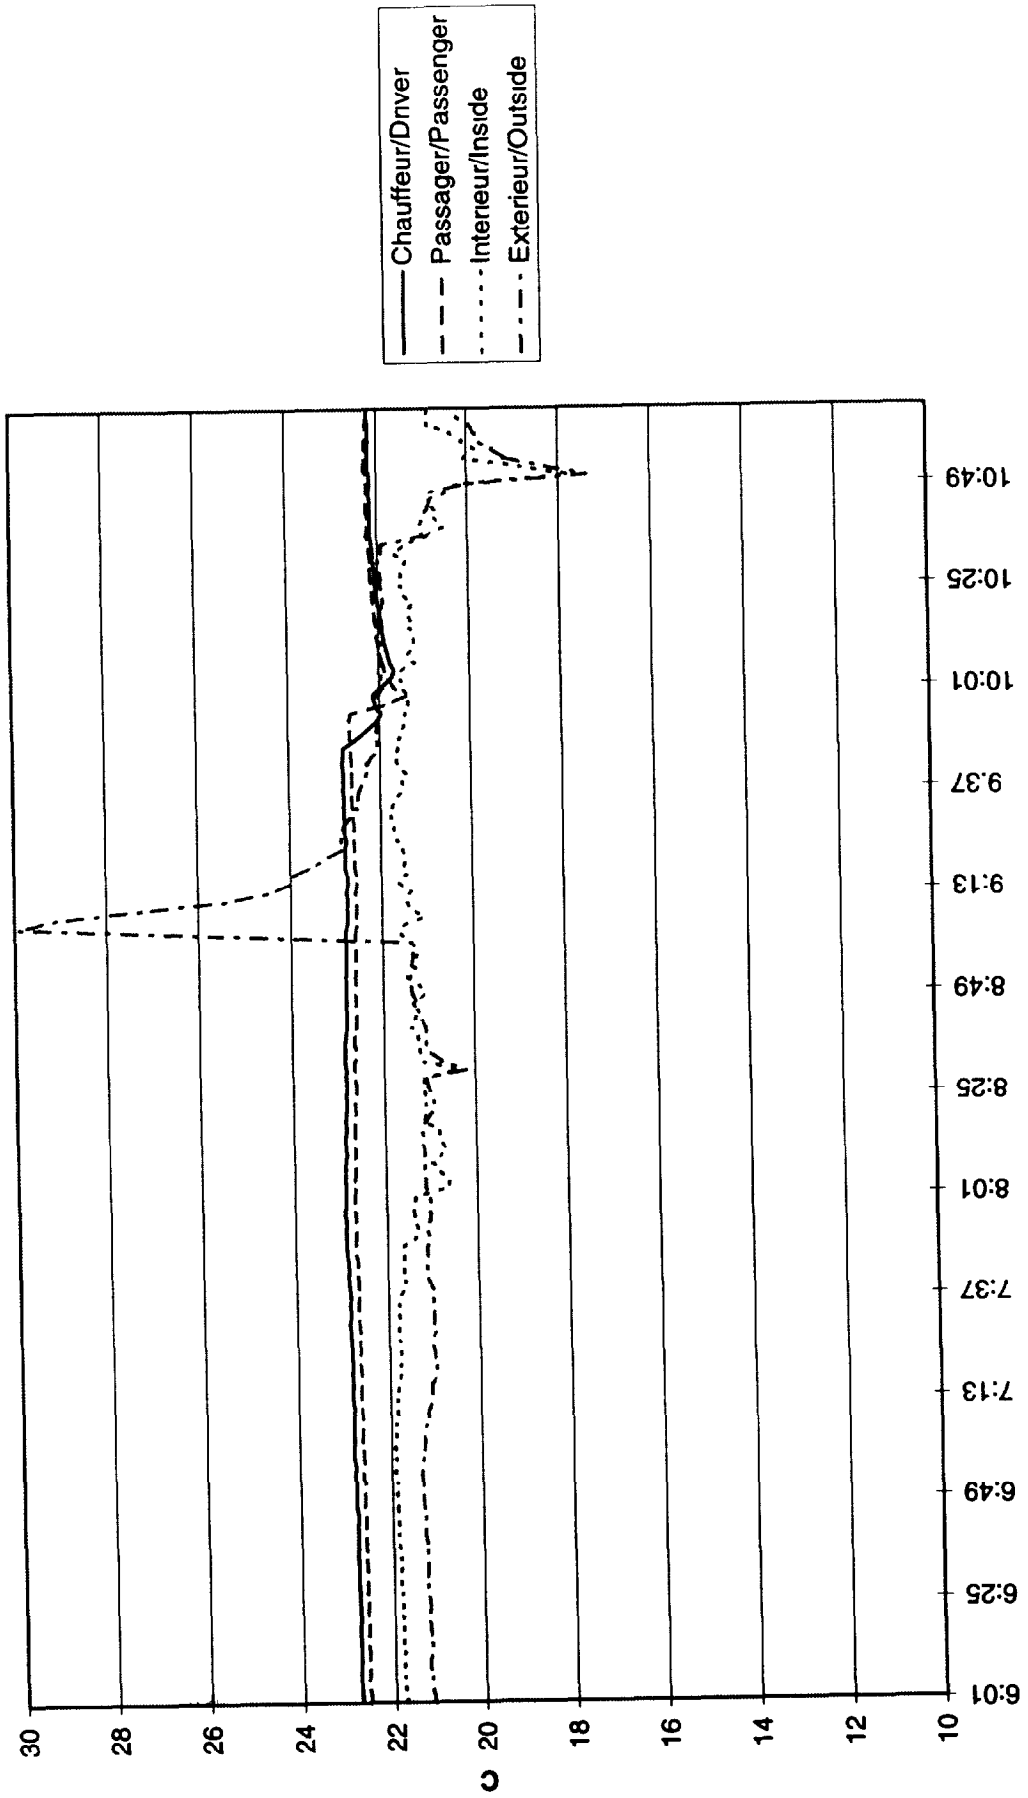
Temperature TC98-112

APPENDICE /APPENDIX C
DONNÉES DES TEMPÉRATURES
TEMPERATURE DATA
