**RAPPORT D'ESSAI - TEST REPORT**

**COLLISION FRONTALE DÉCALÉE DE RECHERCHE  
RESEARCH OFFSET FRONTAL IMPACT**

**VEHICULE D'ESSAI / TEST VEHICLE  
FORD CONTOUR 1995 TC # 95-002**

**FACE DÉFORMABLE / DEFORMABLE FACE  
ÉTUDE DE BLESSURES AVEC COUSSINS GONFLABLES  
AIR BAG AGGRESSIVENESS STUDY  
PHASE II**

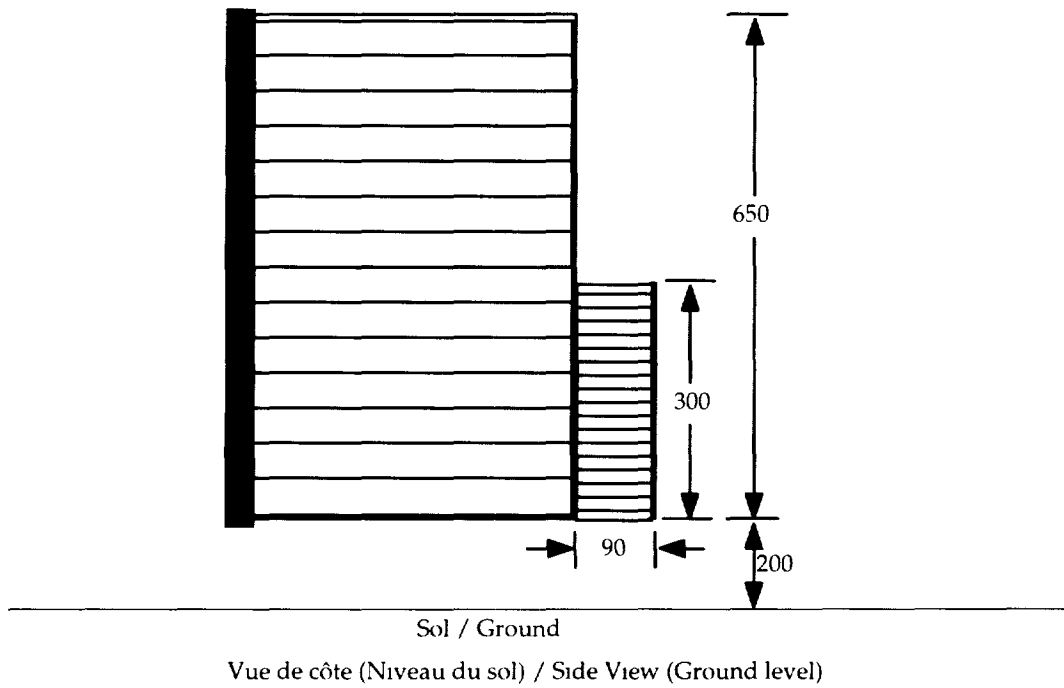
**DIMENSIONS DE LA FACE DÉFORMABLE - DEFORMABLE FACE DIMENSIONS**

(Toutes les mesures sont en mm / All measurements are in mm)

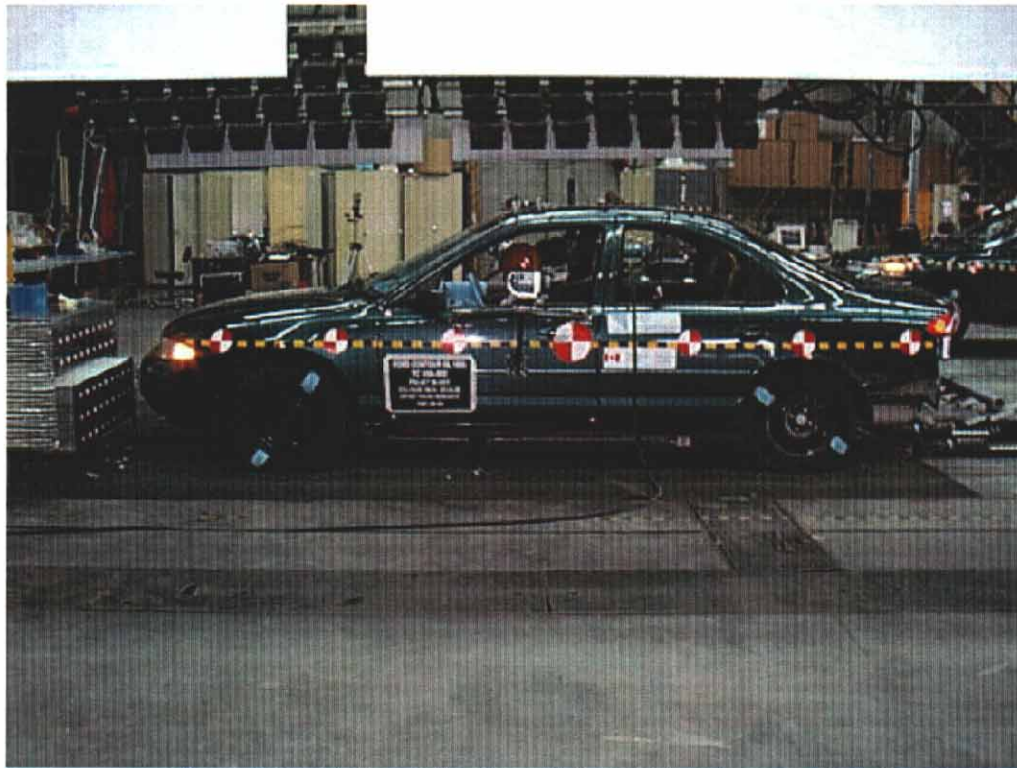
7. Vue côté gauche du véhicule d'essai, avant essai.  
Left side view of the test vehicle, pre-test.

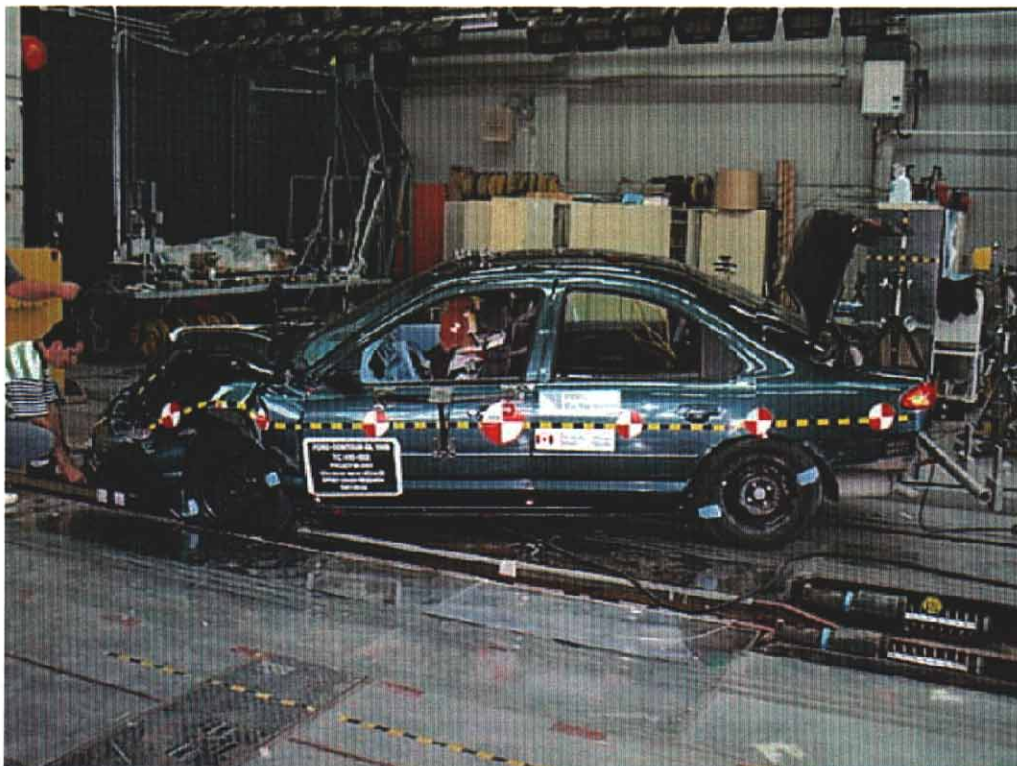
8. Vue côté gauche du véhicule d'essai, après essai.  
Left side view of the test vehicle, post-test.

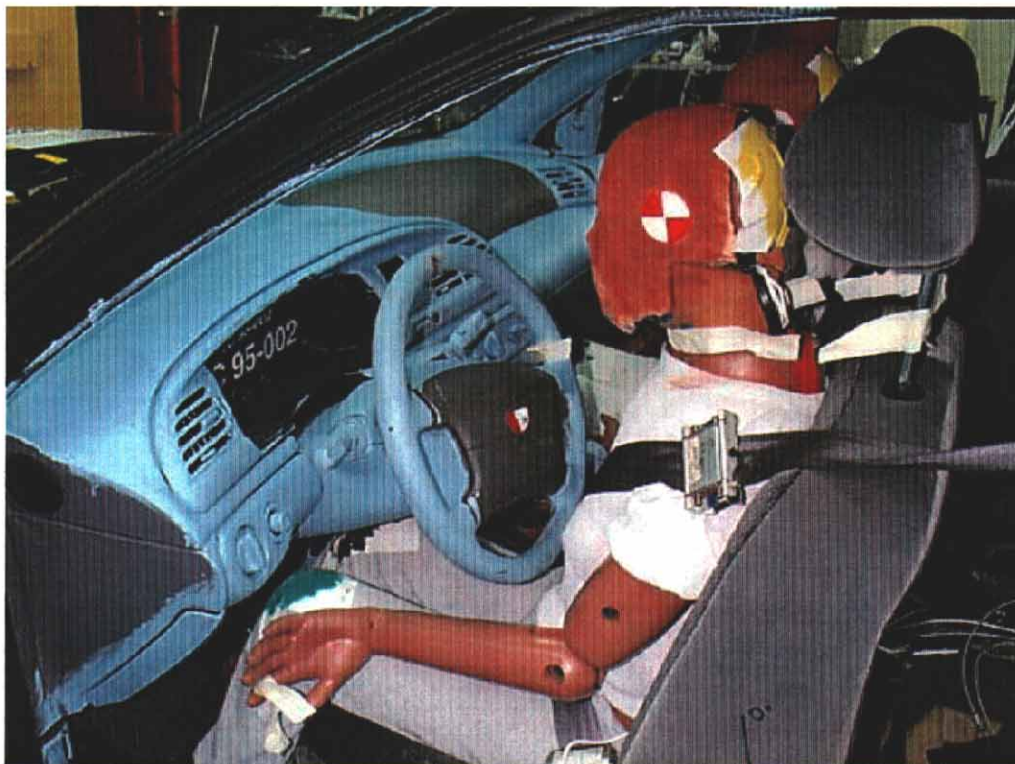
10. Position du conducteur, après essai.  
Driver's position, post-test.

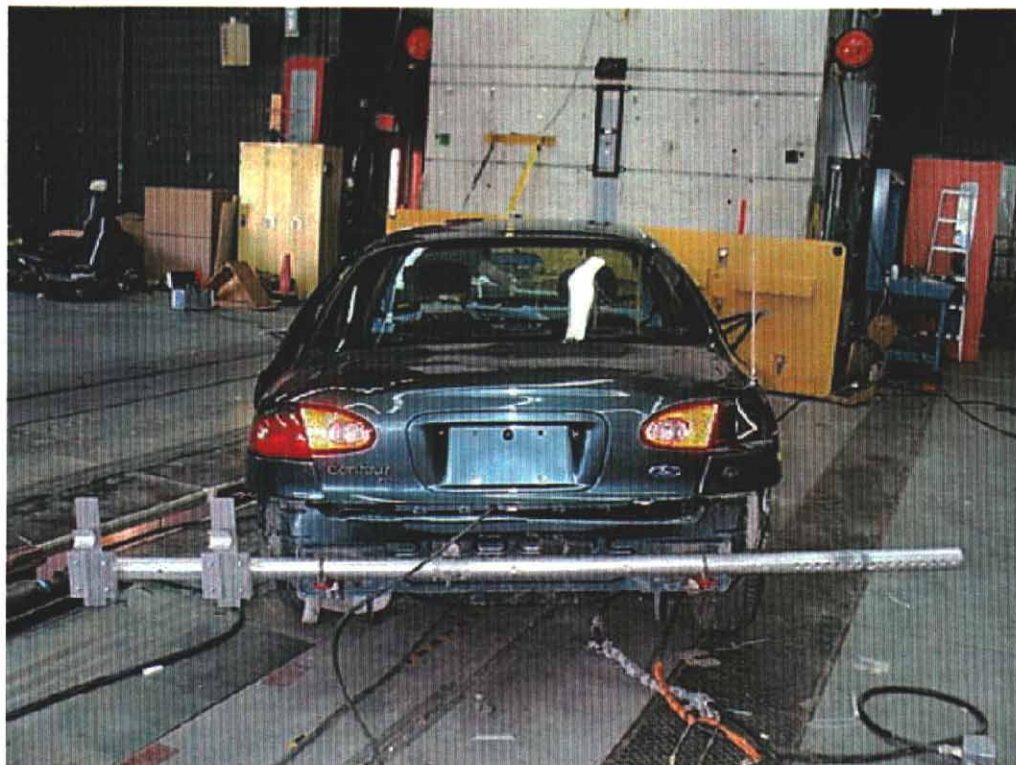
12. Vue arrière du véhicule d'essai, après essai.  
Rear view of the test vehicle, post-test.

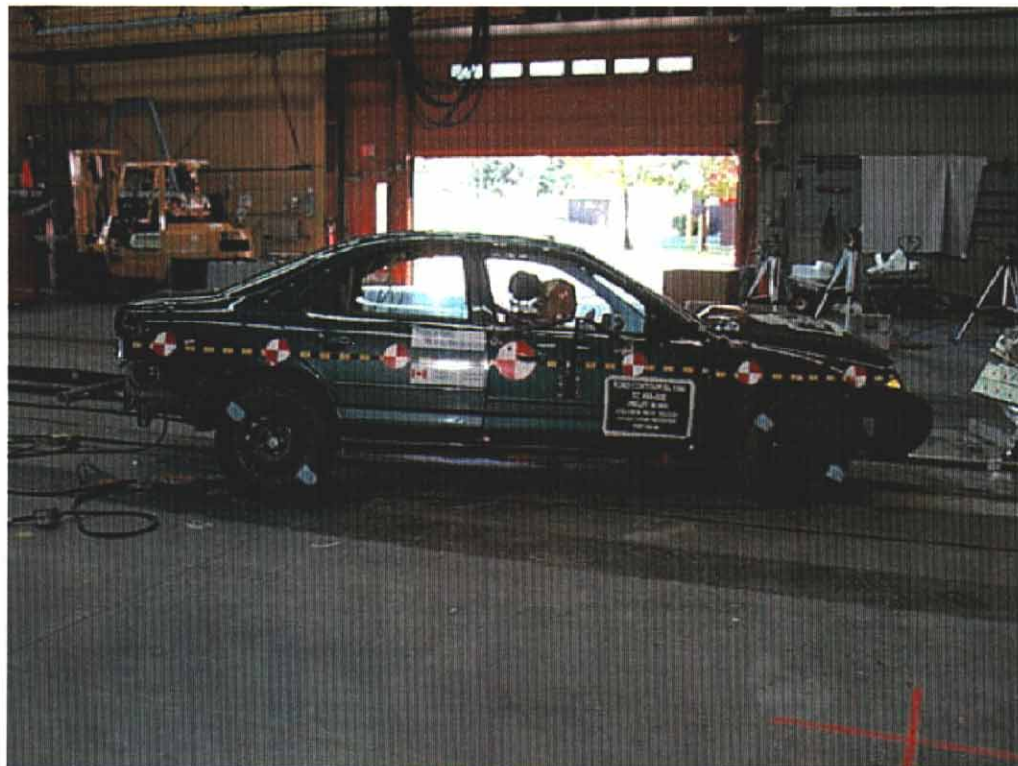
14. Vue côté droit du véhicule d'essai, après essai.  
Right side view of the test vehicle, post-test.

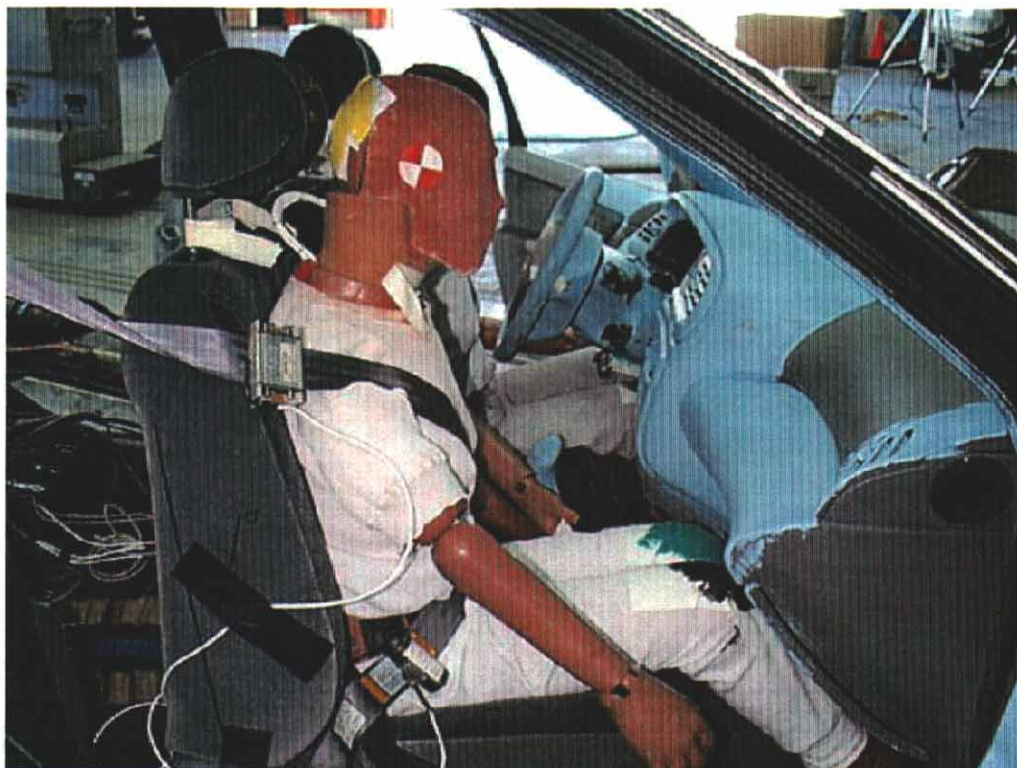
16. Position du passager, après essai.  
Passenger's position, post-test.

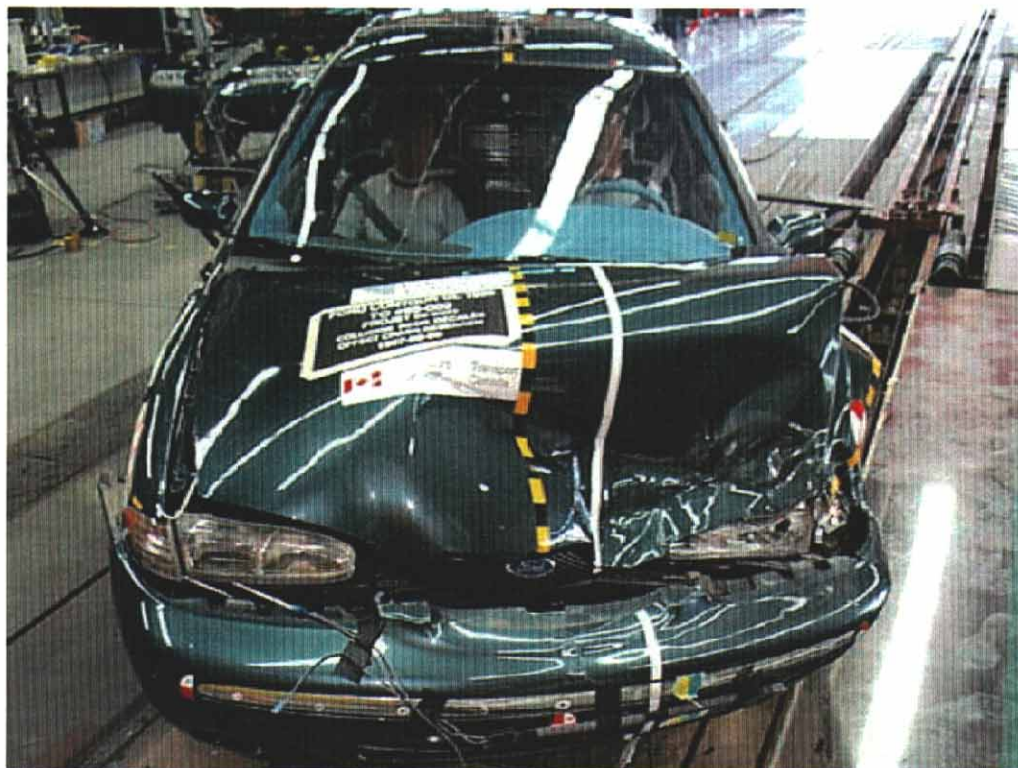
18. Vue avant du véhicule d'essai, après essai.  
Front view of the test vehicle, post-test.

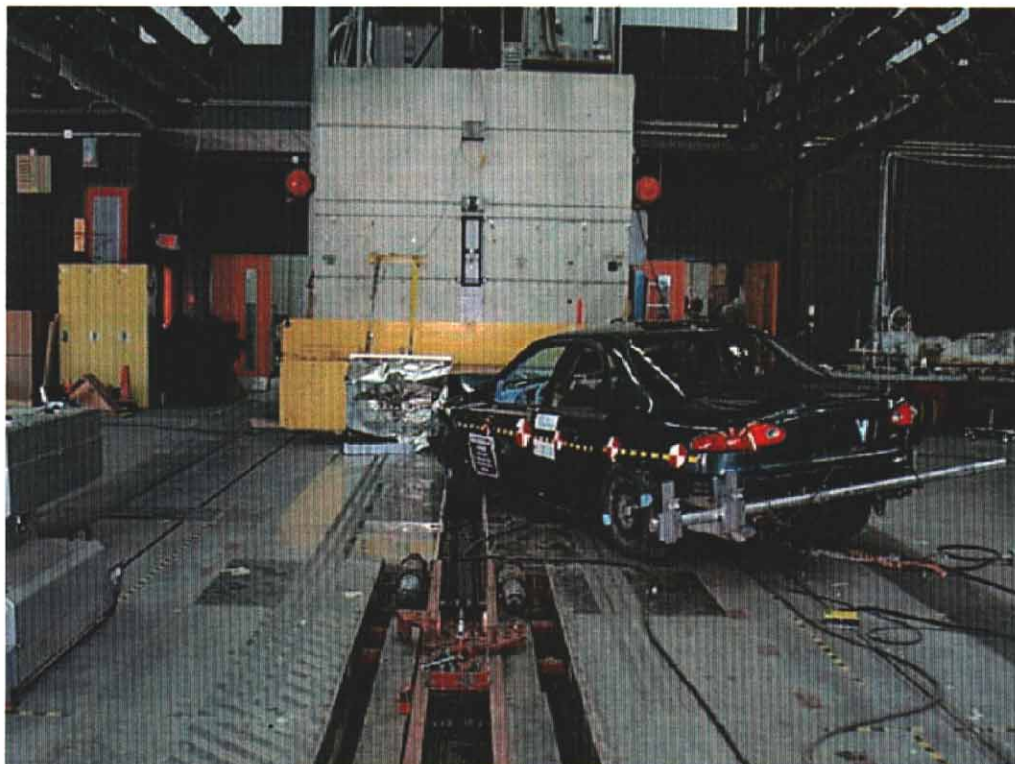
20. Position du véhicule, après essai.  
Vehicle position, post-test.

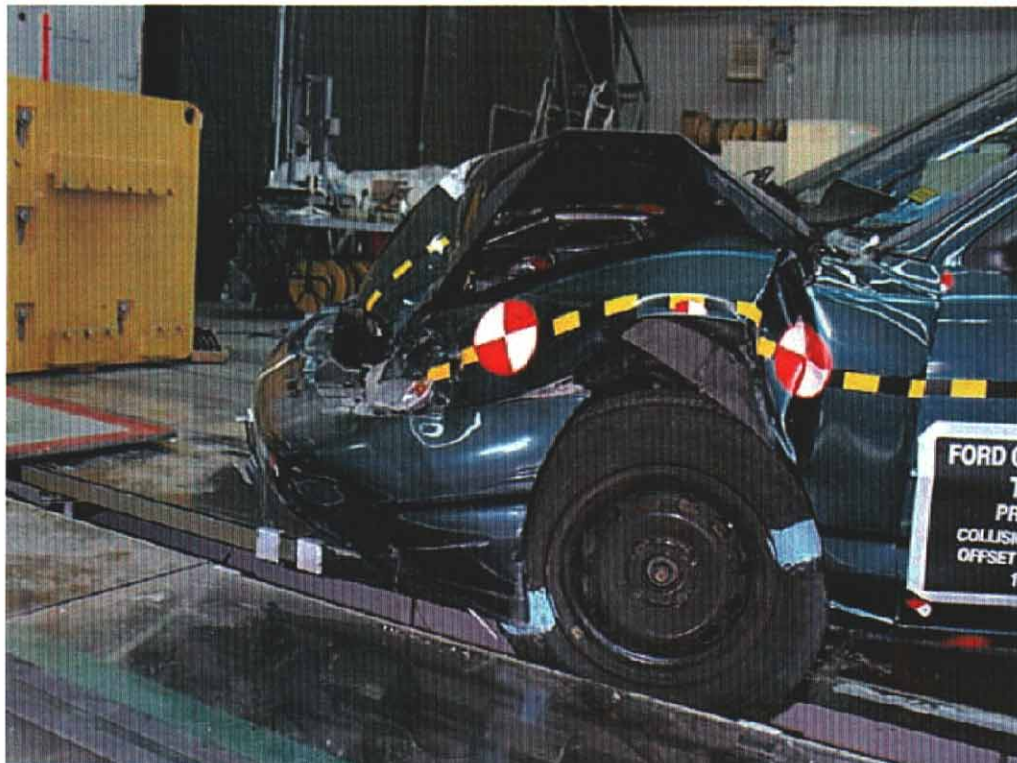
22. Position du véhicule, après essai.  
Vehicle position, post-test.

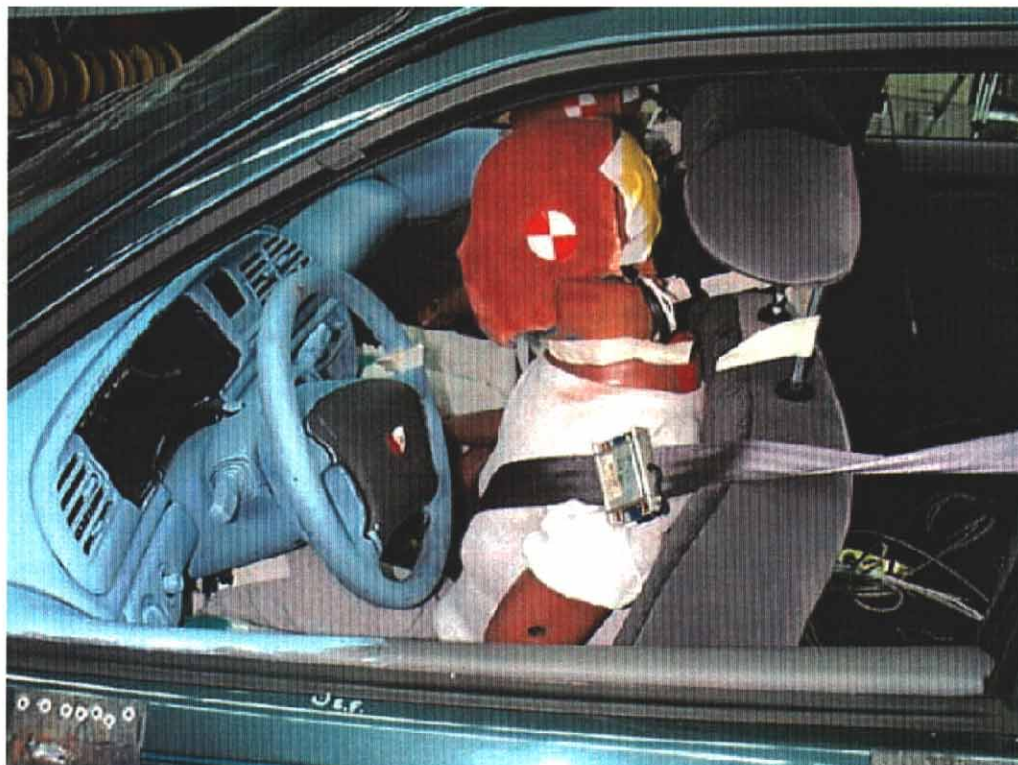
23. Point de contact de tête du conducteur, après essai.  
Driver's head contact point, post-test.

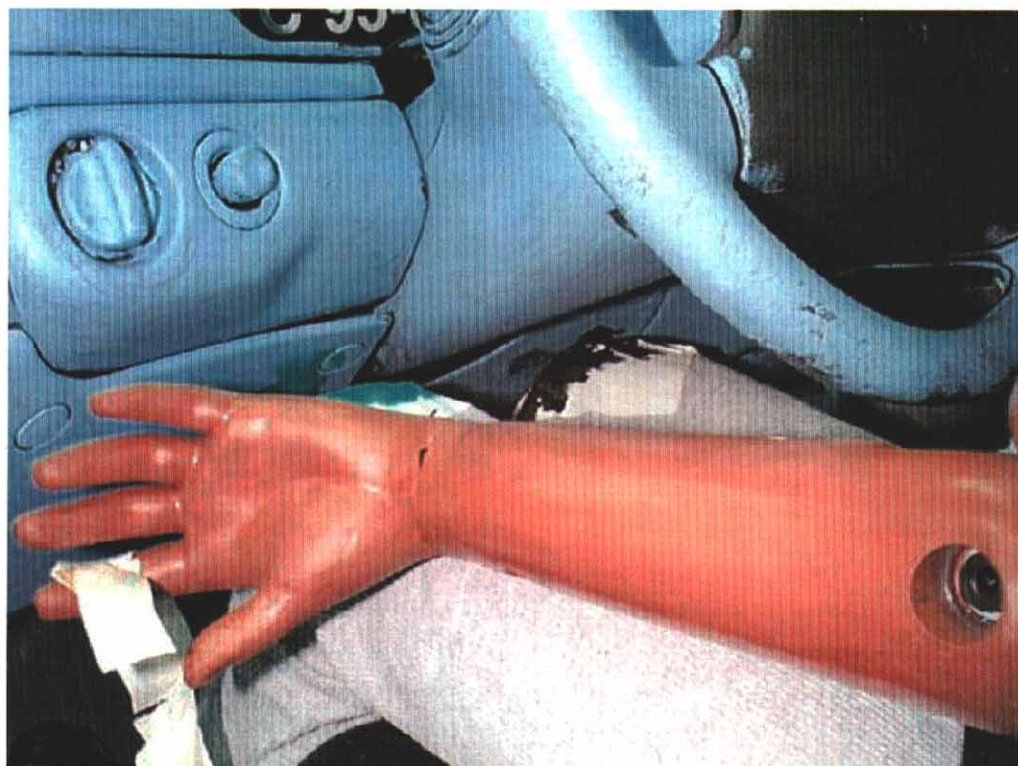
24. Point de contact, genou gauche du conducteur, après essai.  
Driver's left knee contact point, post-test.

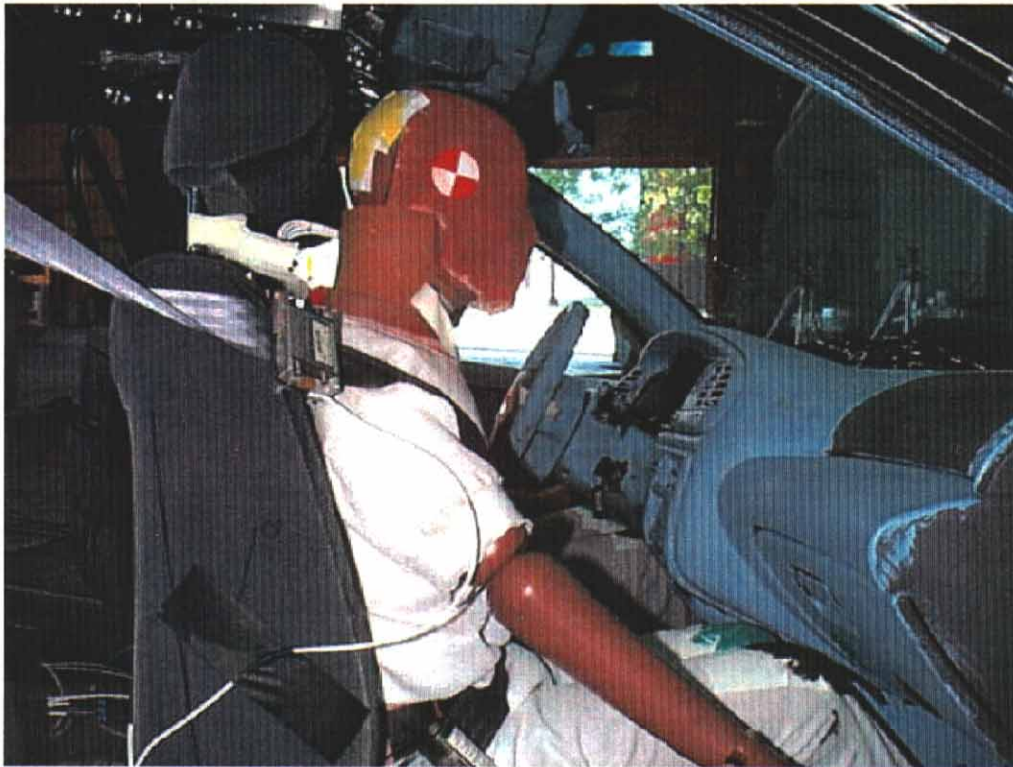
25. Point de contact de tête du passager, après essai.  
Passenger's head contact point, post-test.

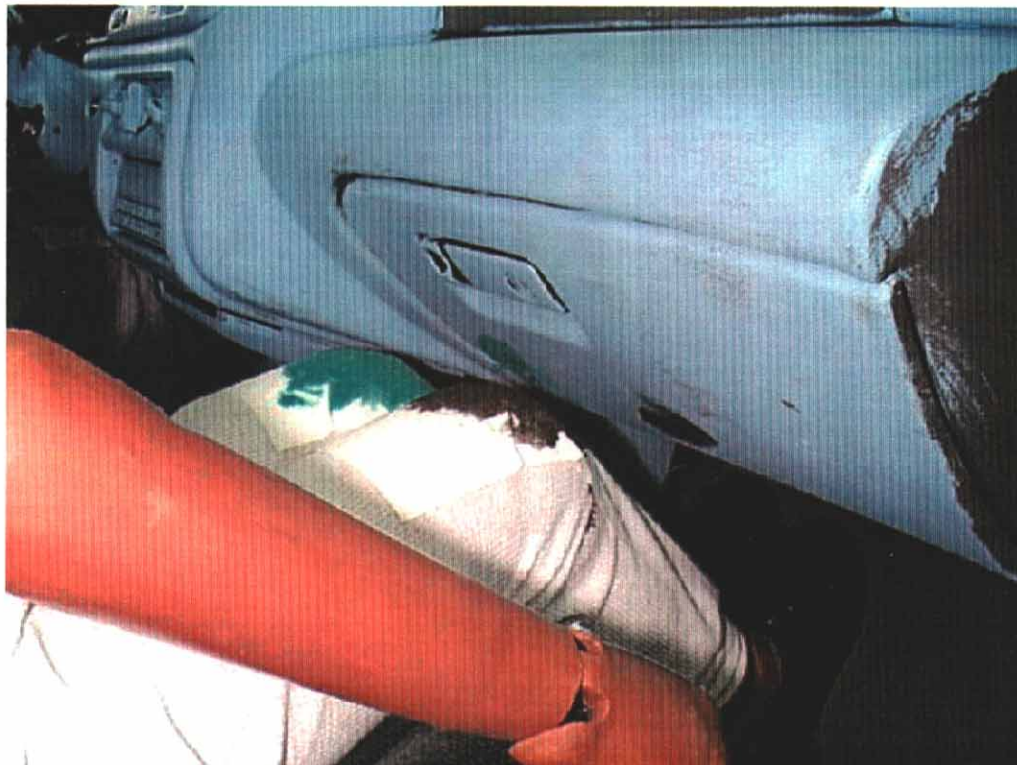
26. Point de contact, genoux du passager, après essai.  
Passenger's knees contact point, post-test.

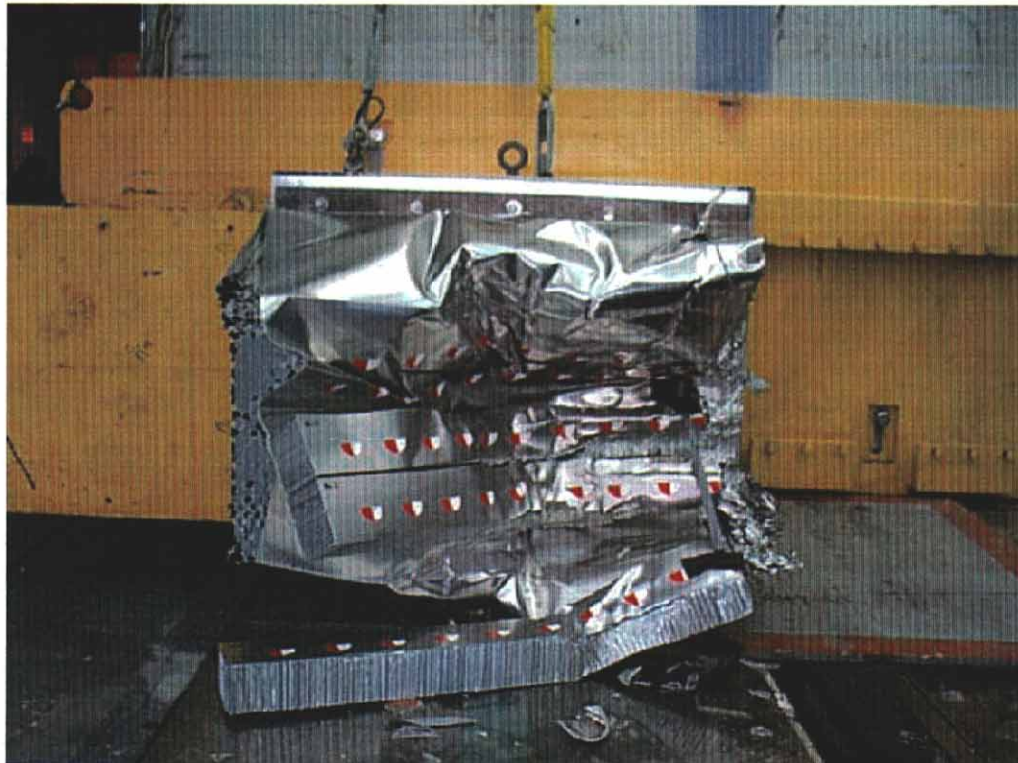
28. Face déformable, après essai.  
Deformable face, post-test.

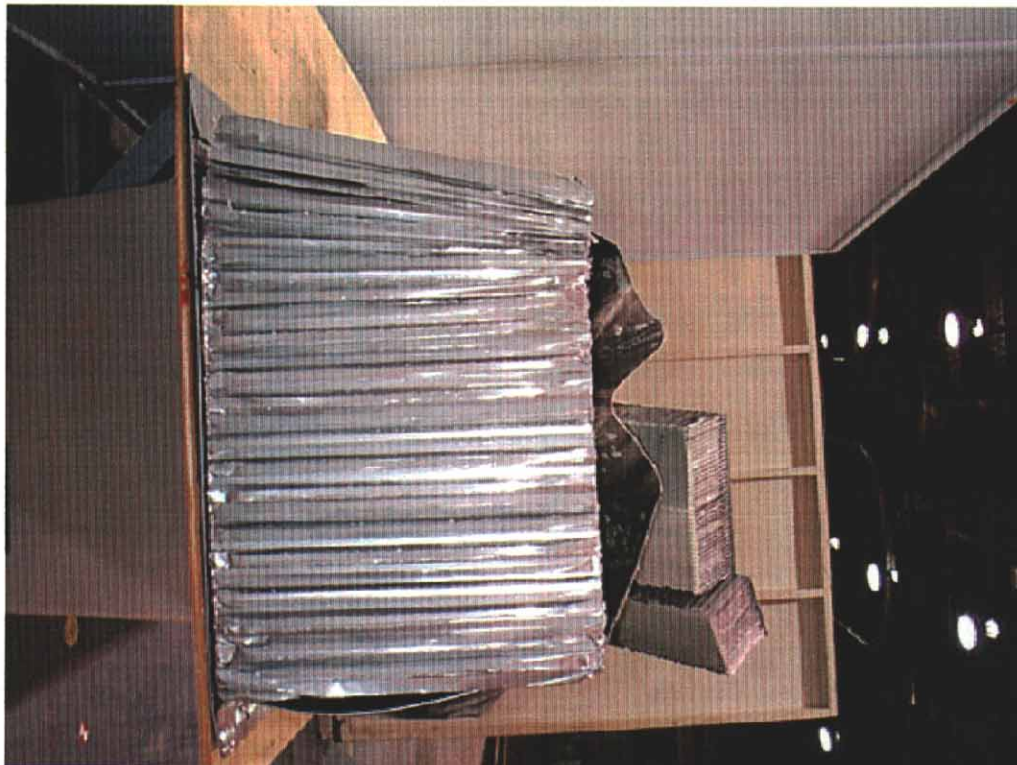
30. Face déformable, après essai.  
Deformable face, post-test.

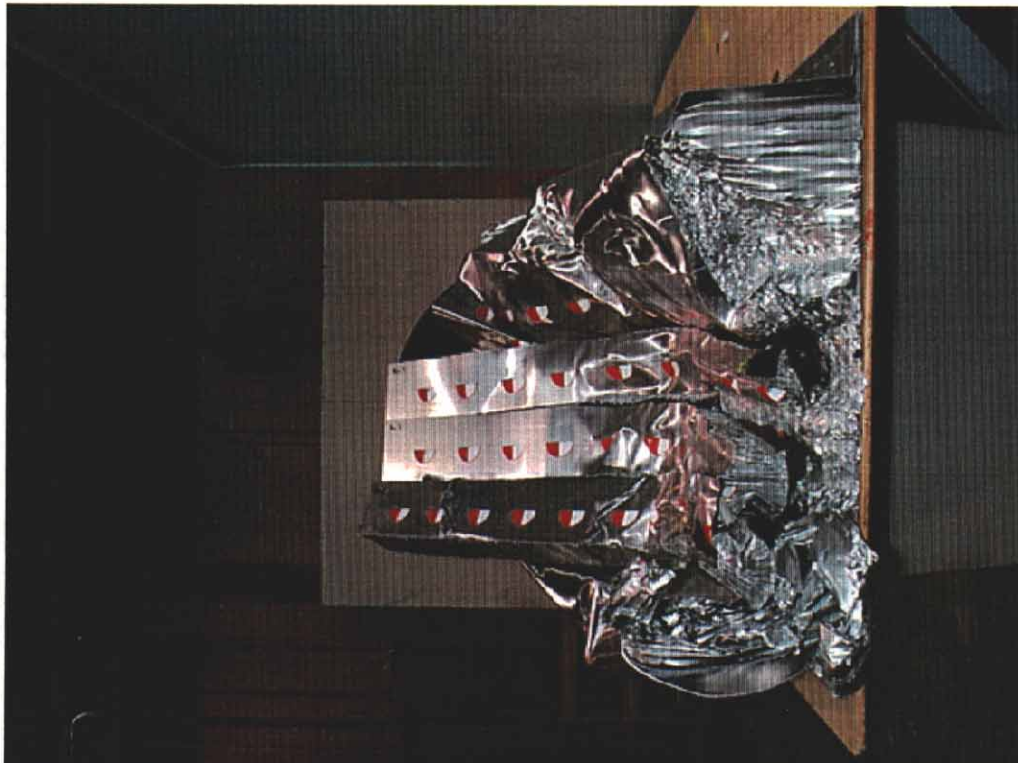
32. Face déformable, après essai.  
Deformable face, post-test.

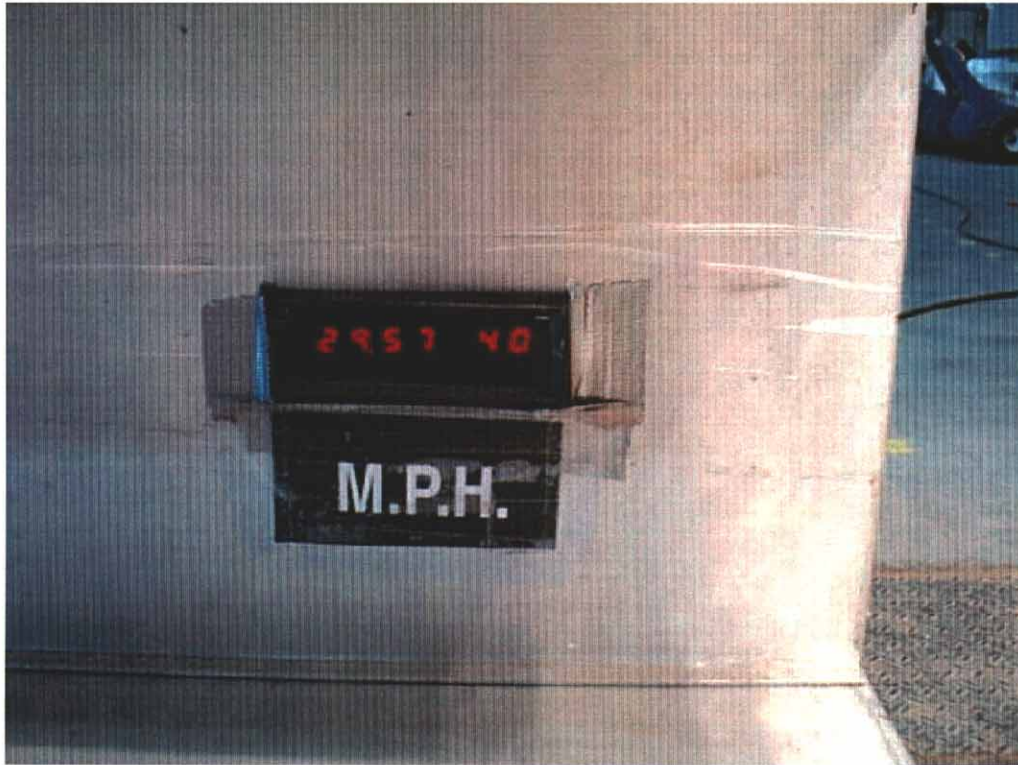
33. Lecteur de vitesse.  
Speed trap reading.
