RAPPORT D'ESSAI - TEST REPORT

**COLLISION FRONTALE DÉCALÉE DE RECHERCHE
RESEARCH OFFSET FRONTAL IMPACT**

**VEHICULE D'ESSAI / TEST VEHICLE
FORD ESCORT LX 1997 TC # 97-209**

**FACE DÉFORMABLE / DEFORMABLE FACE
ÉTUDE DE BLESSURES AVEC COUSSINS GONFLABLES
AIR BAG AGGRESSIVENESS STUDY
PHASE II**

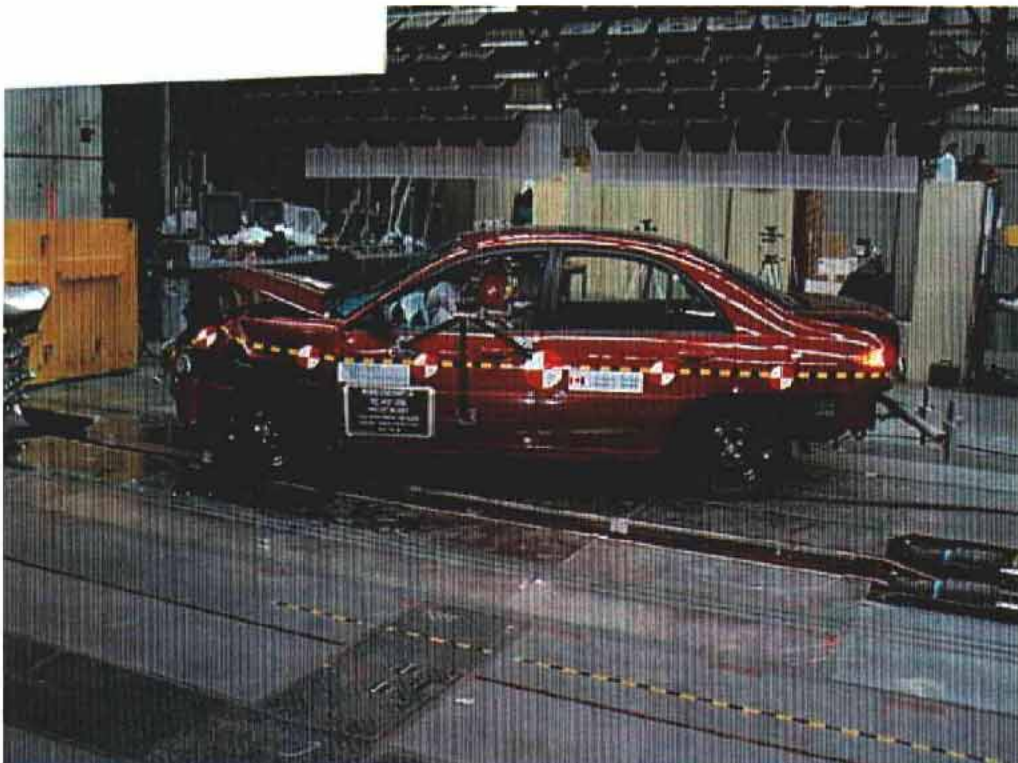
8. Vue côté gauche du véhicule d'essai, après essai.
Left side view of the test vehicle, post-test.

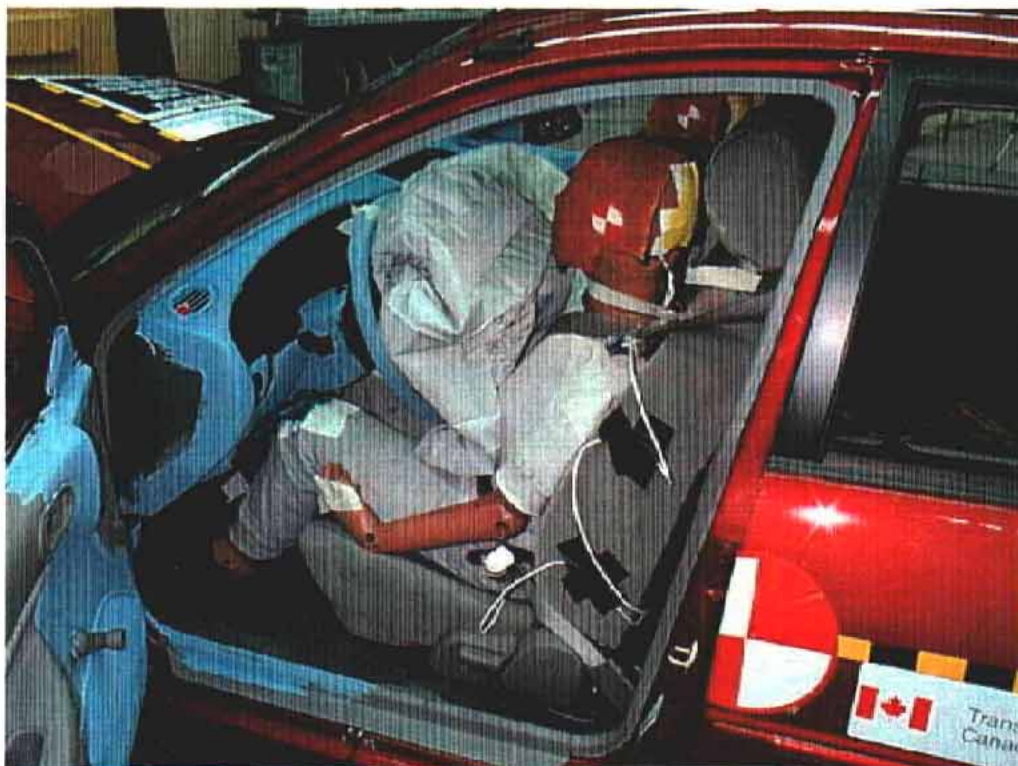
10. Position du conducteur, après essai.
Driver's position, post-test.

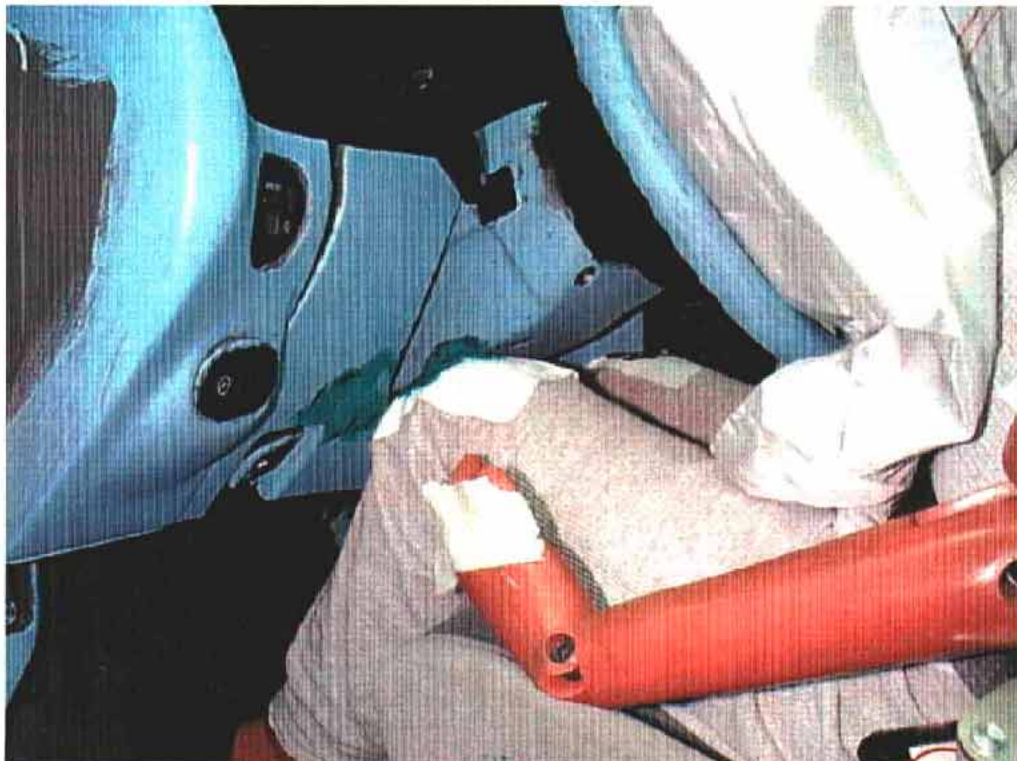
24. Point de contact, genou gauche du conducteur, après essai.
Driver's left knee contact point, post-test.

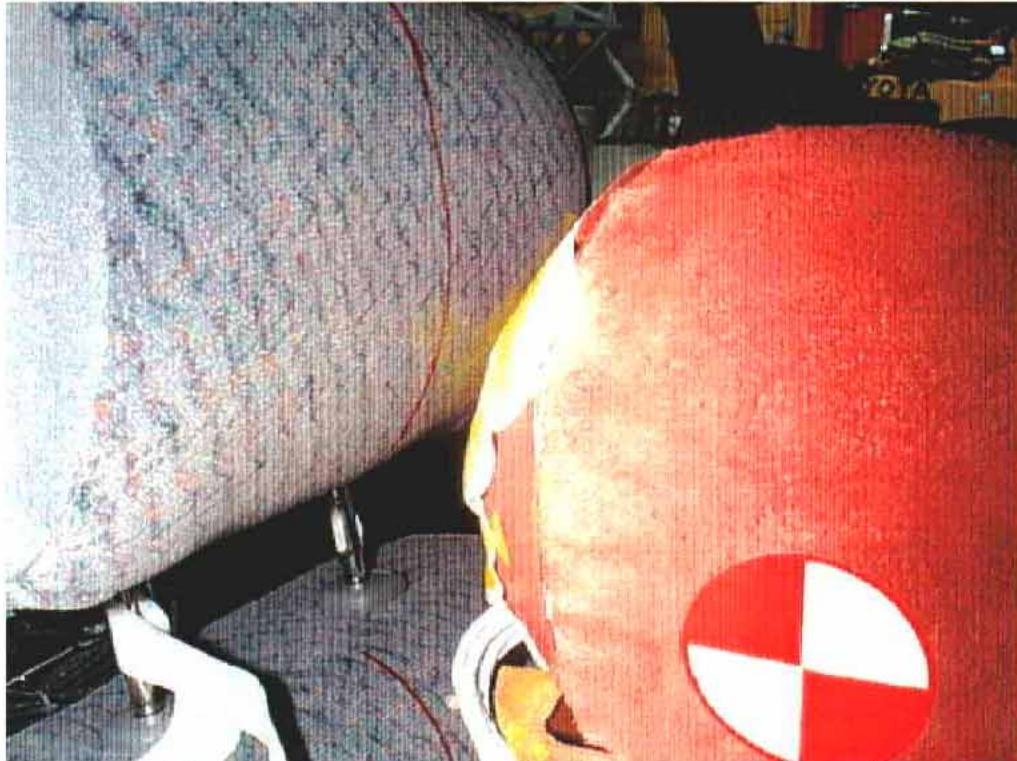
25. Point de contact de tête du passager, après essai.
Passenger's head contact point, post-test.

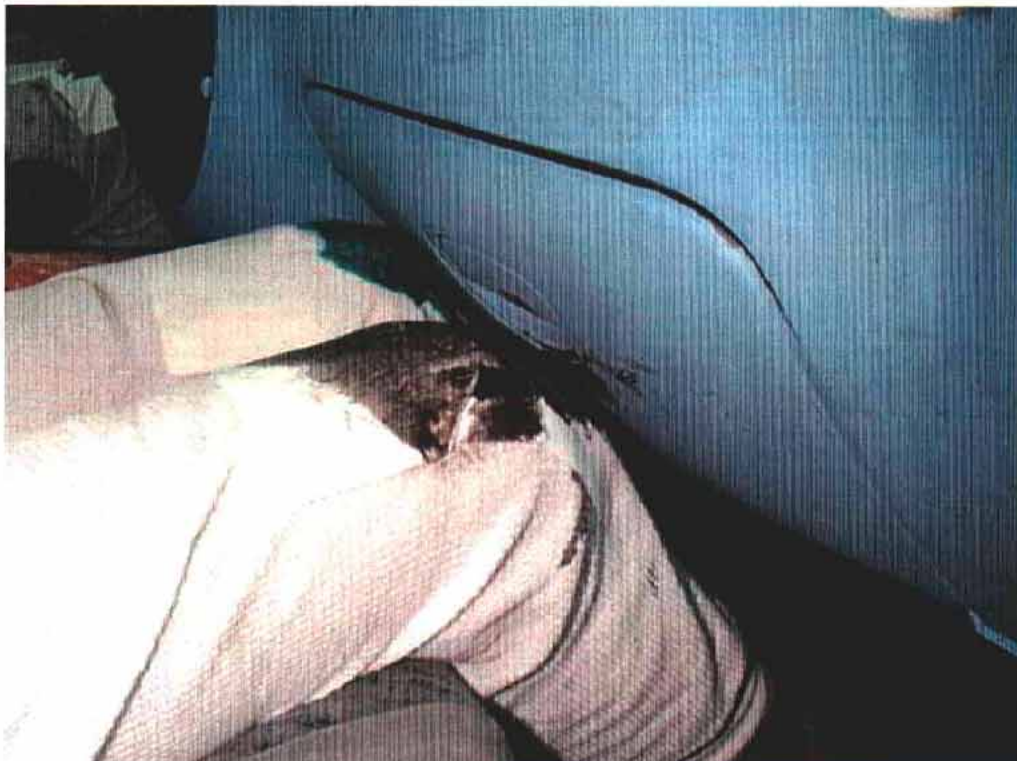
26. Point de contact, genoux du passager, après essai.
Passenger's knees contact point, post-test.

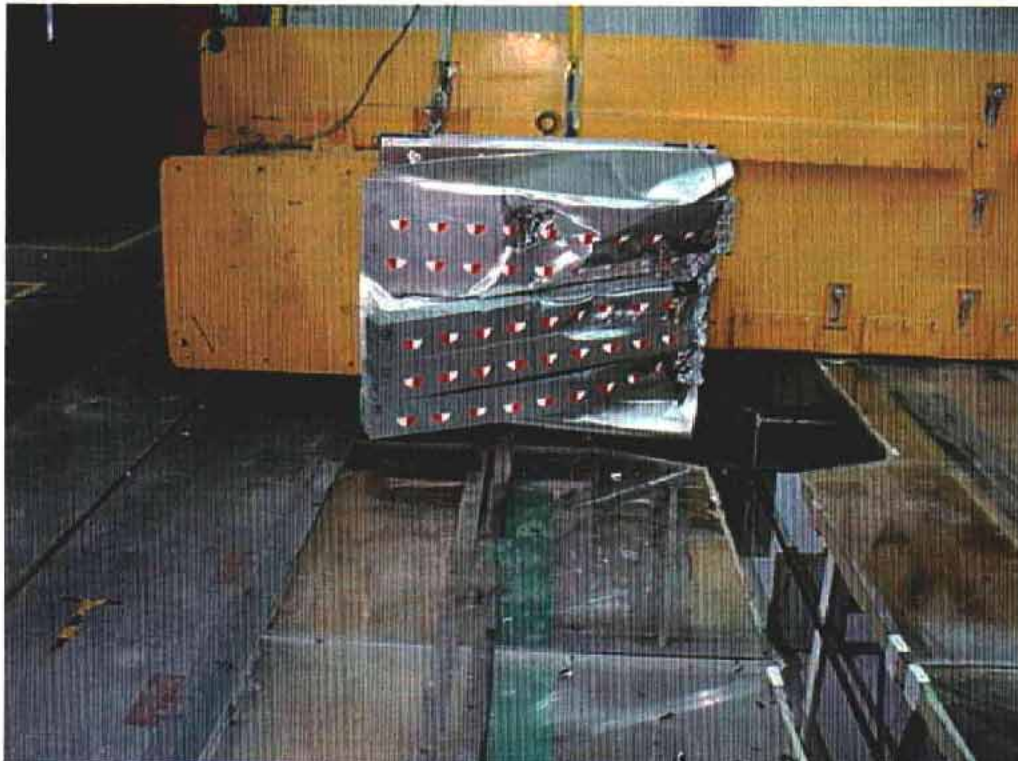
28. Face déformable, après essai.
Deformable face, post-test.

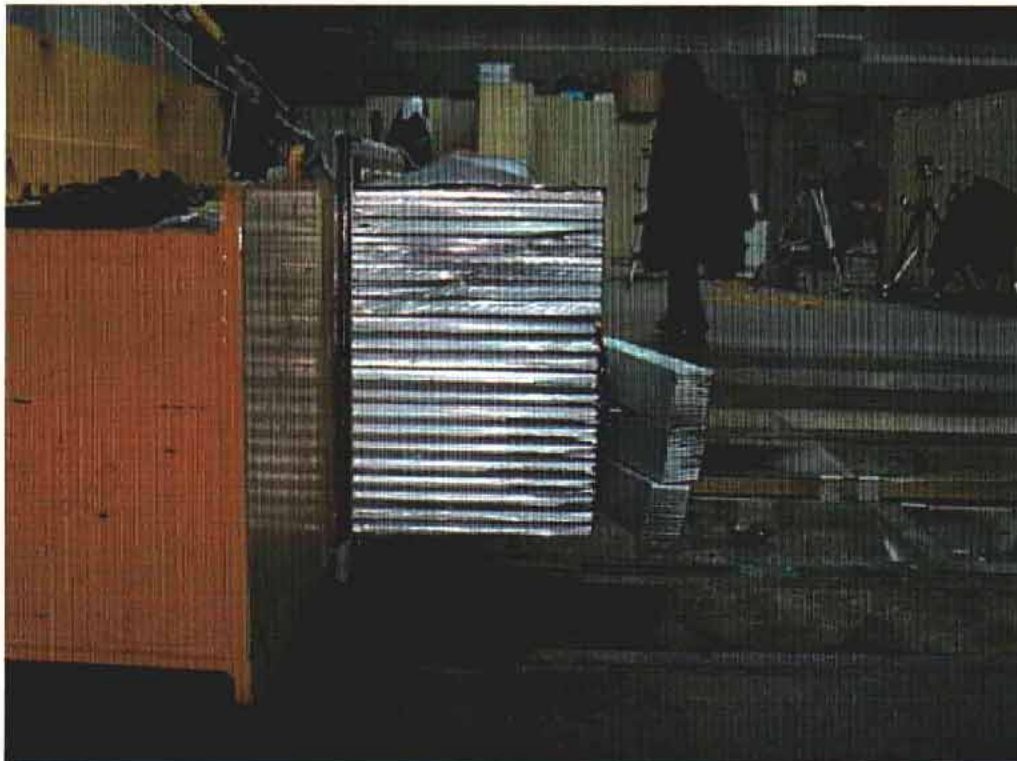
30. Face déformable, après essai.
Deformable face, post-test.

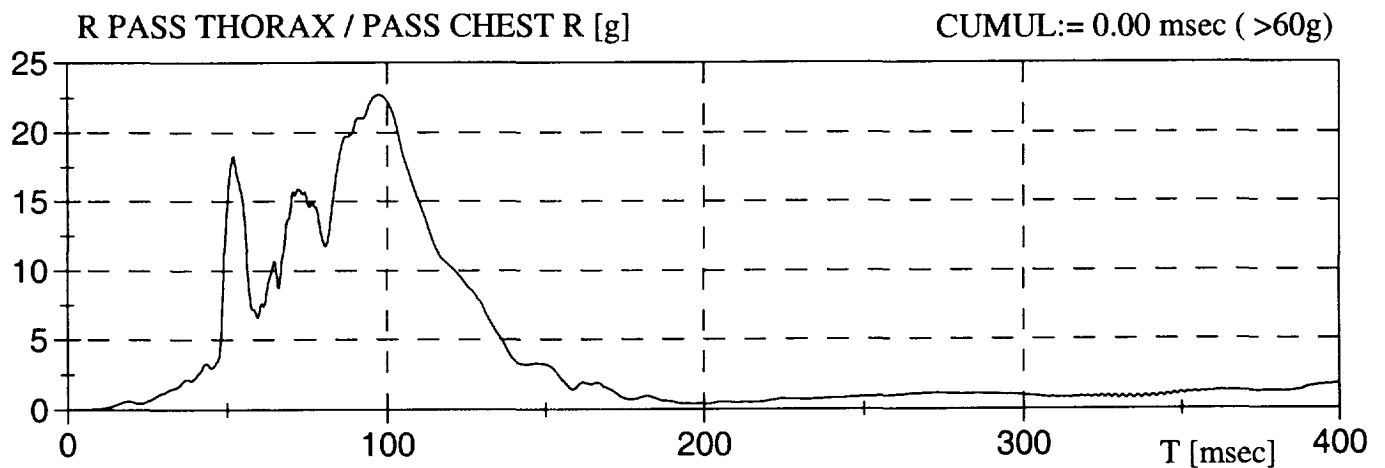
ACCÉLÉRATION DU THORAX >60 g / THORAX ACCELERATION > 60 g
