**RAPPORT D'ESSAI - TEST REPORT**

**COLLISION FRONTALE DÉCALÉE DE RECHERCHE  
RESEARCH OFFSET FRONTAL IMPACT**

**VEHICULE D'ESSAI / TEST VEHICLE  
VOLKSWAGEN JETTA 1997 TC # 97-208**

**FACE DÉFORMABLE / DEFORMABLE FACE  
ÉTUDE DE BLESSURES AVEC COUSSINS GONFLABLES  
AIR BAG AGGRESSIVENESS STUDY  
PHASE II**

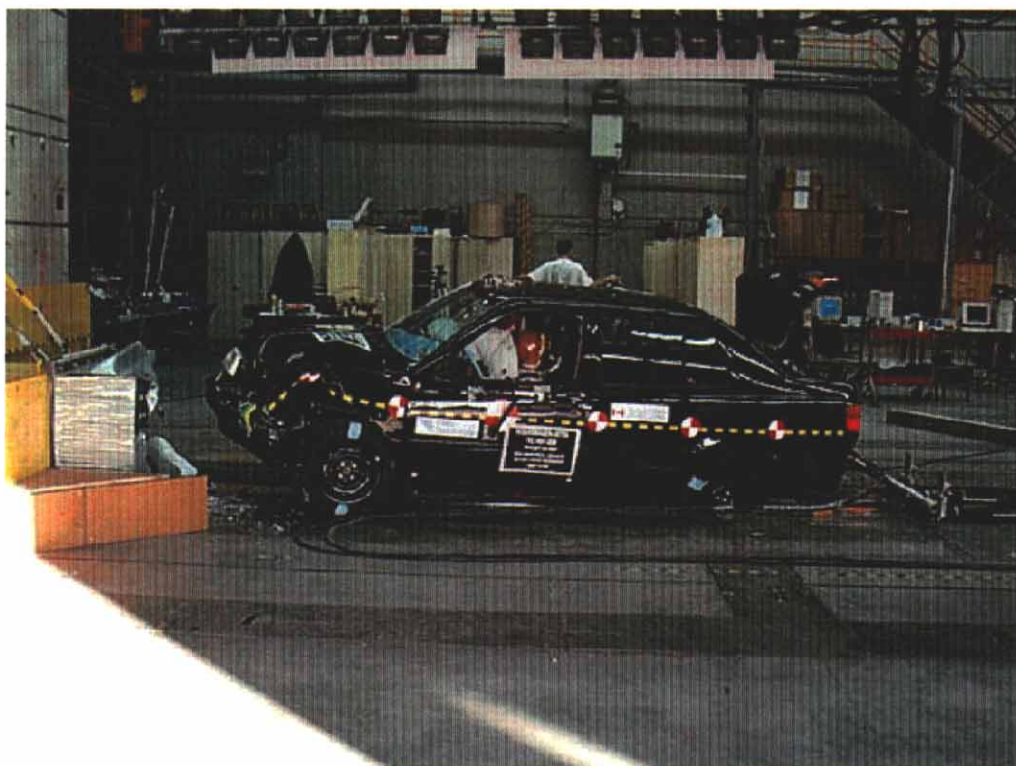
8. Vue côté gauche du véhicule d'essai, après essai.  
Left side view of the test vehicle, post-test.

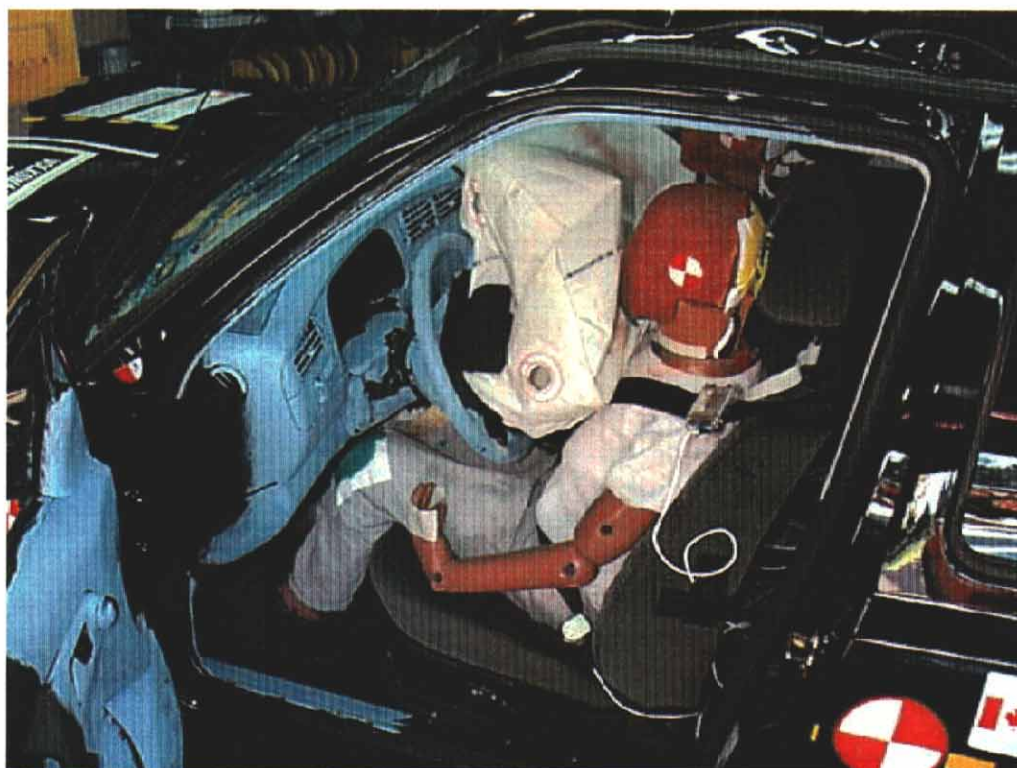
10. Position du conducteur, après essai.  
Driver's position, post-test.

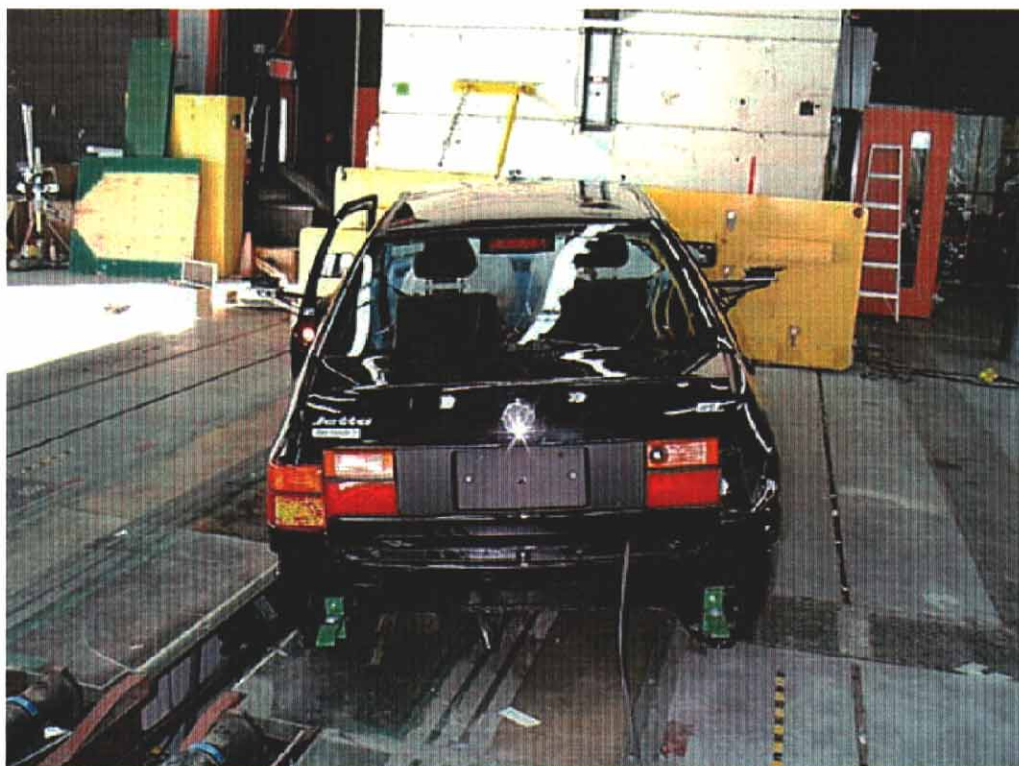
12. Vue arrière du véhicule d'essai, après essai.  
Rear view of the test vehicle, post-test.

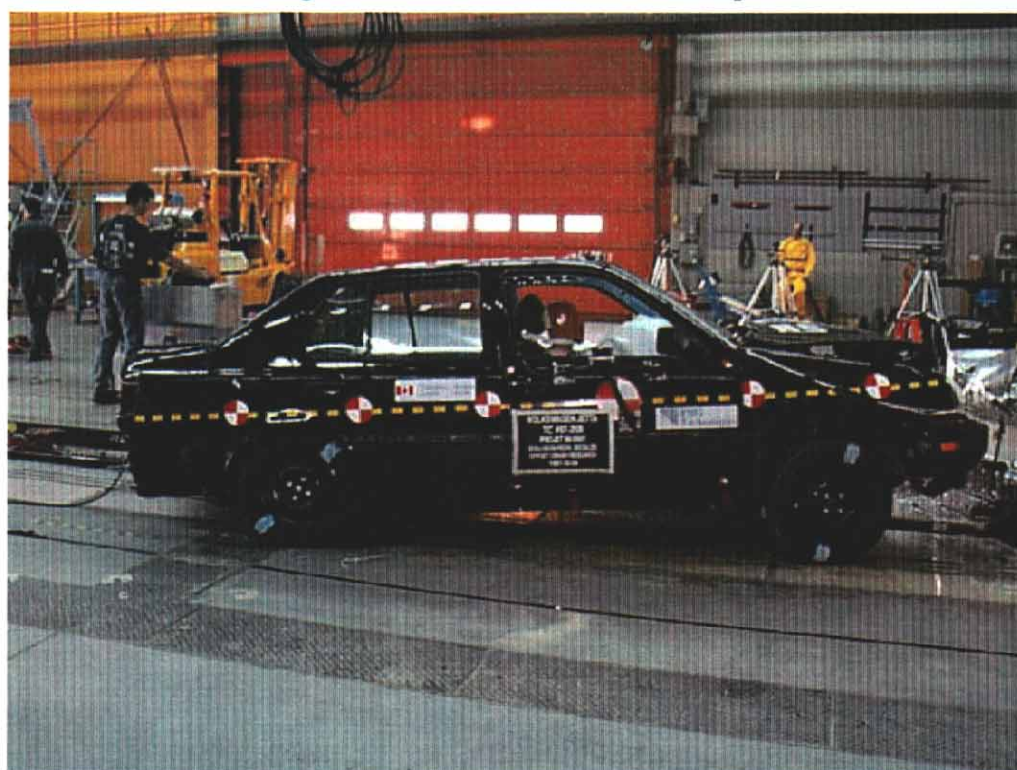
14. Vue côté droit du véhicule d'essai, après essai.  
Right side view of the test vehicle, post-test.

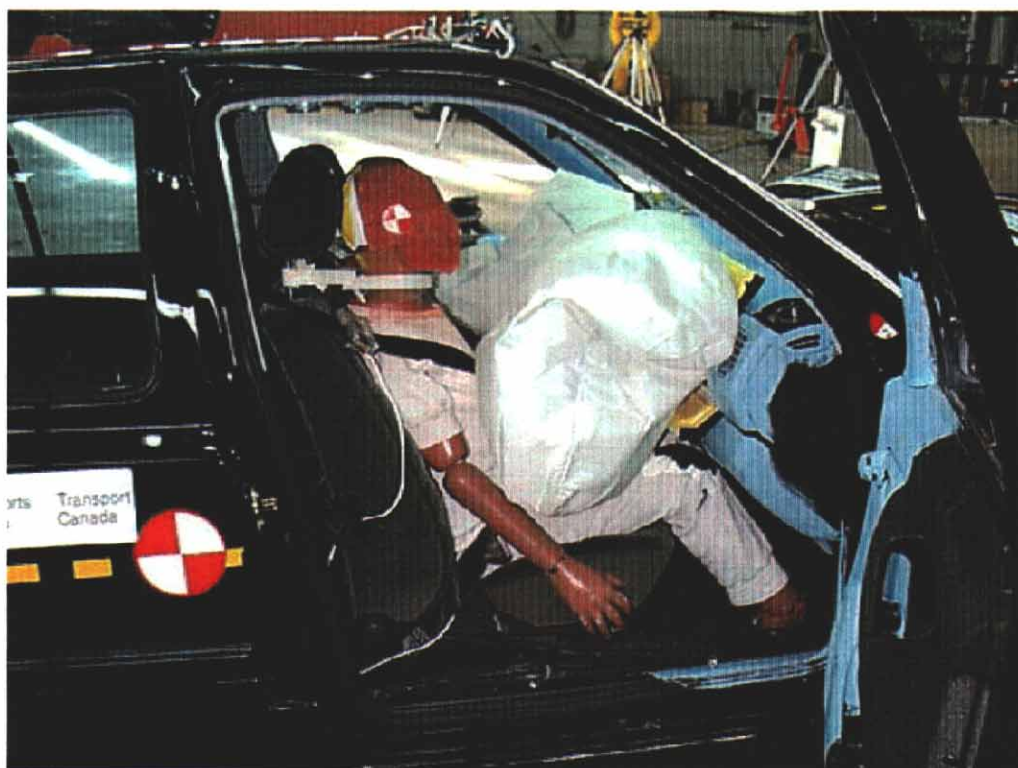
16. Position du passager, après essai.  
Passenger's position, post-test.

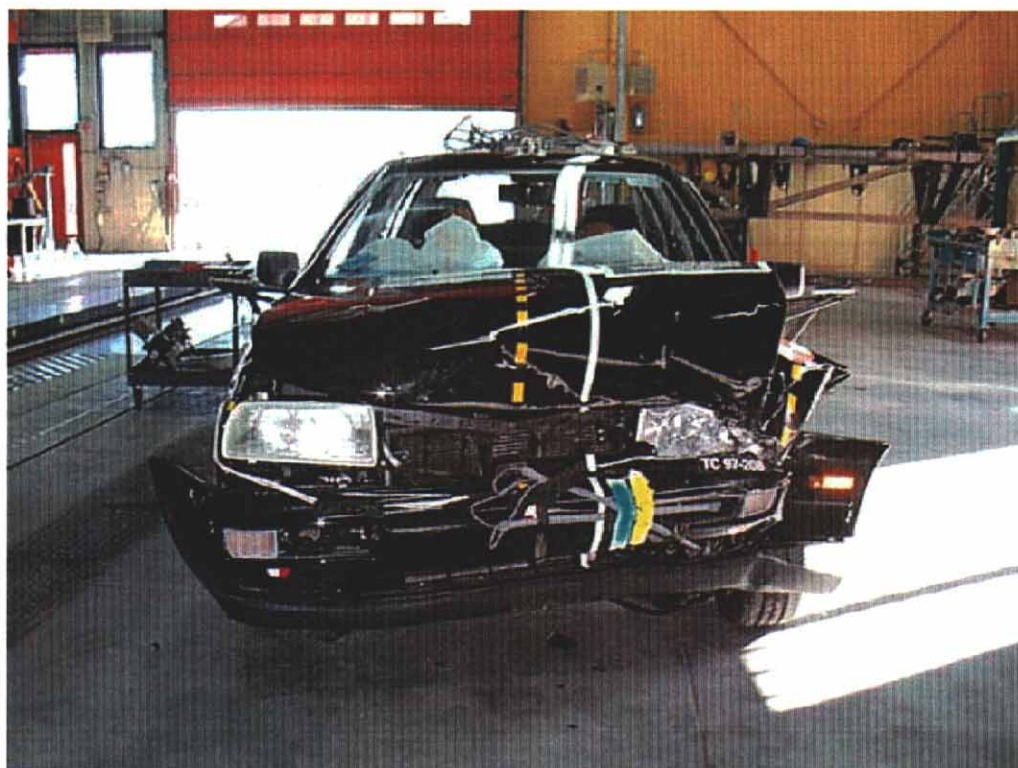
18. Vue avant du véhicule d'essai, après essai.  
Front view of the test vehicle, post-test.

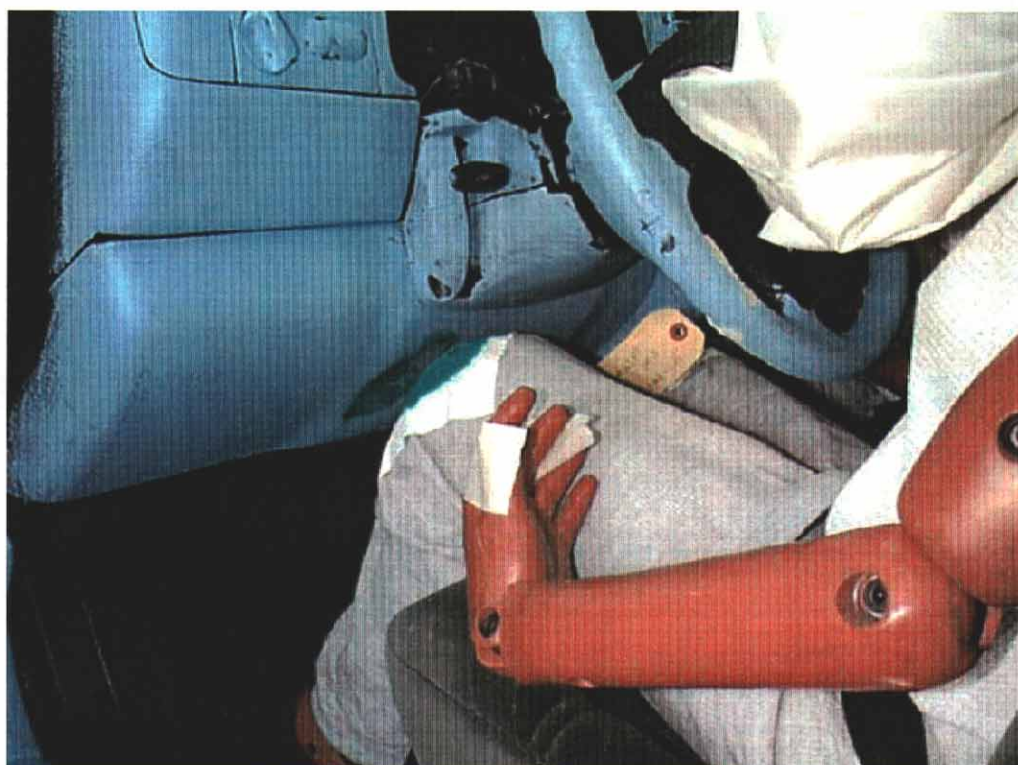
24. Point de contact, genou gauche du conducteur, après essai.  
Driver's left knee contact point, post-test.

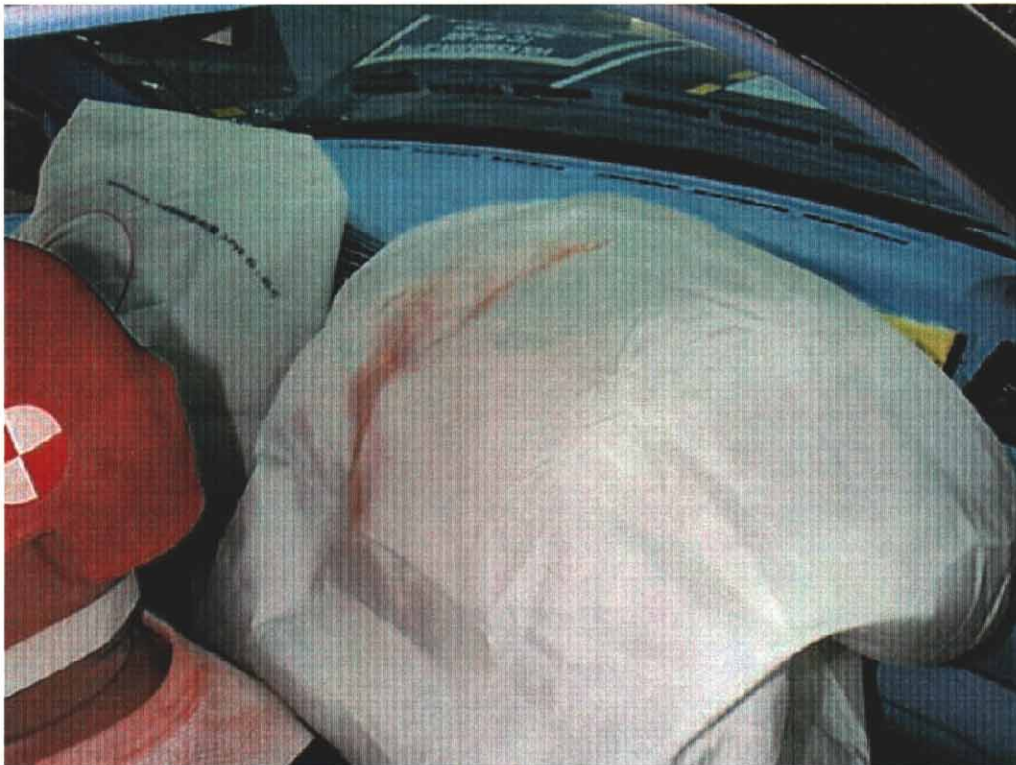
25. Point de contact de tête du passager, après essai.  
Passenger's head contact point, post-test.

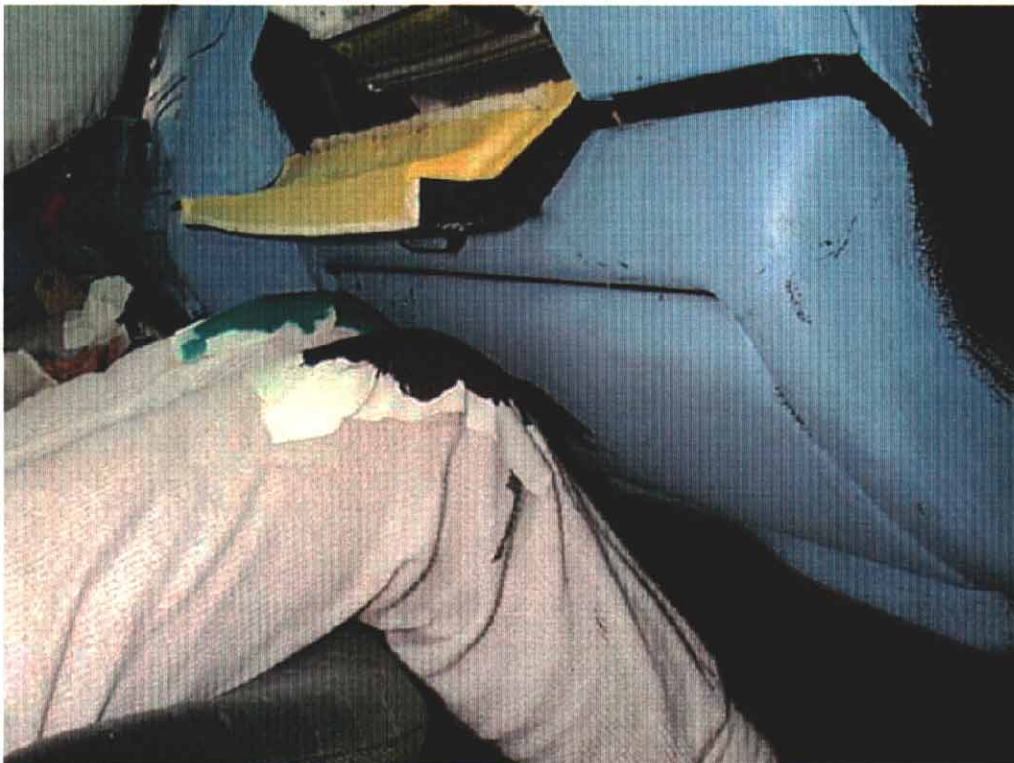
26. Point de contact, genoux du passager, après essai.  
Passenger's knees contact point, post-test.

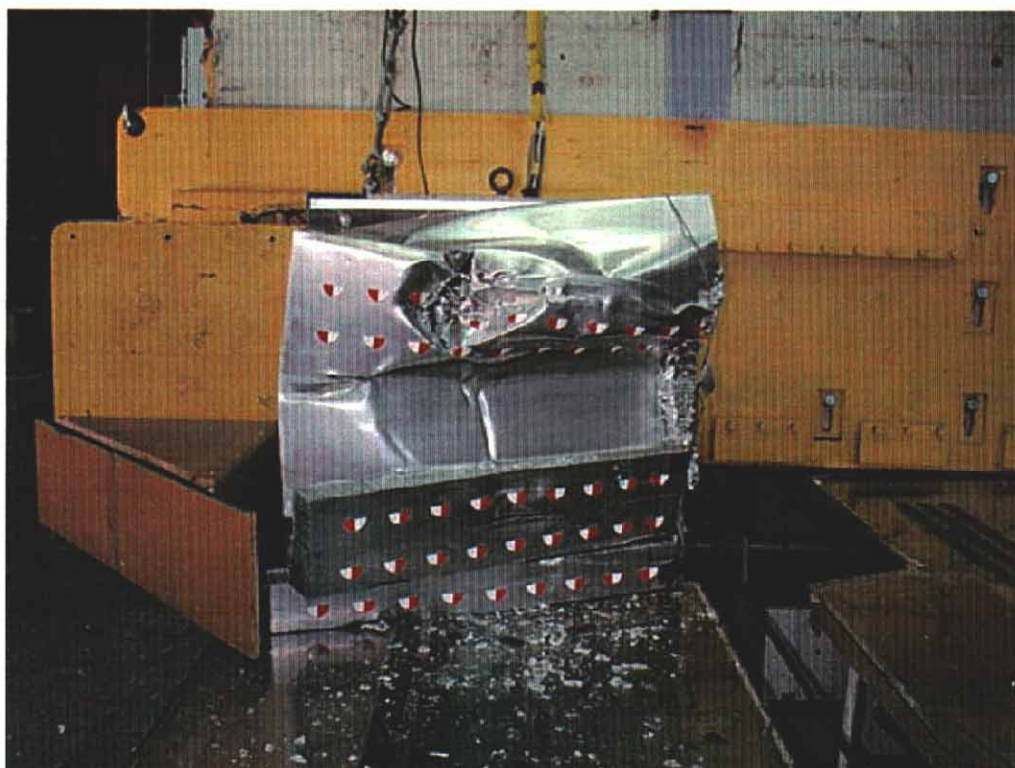
28. Face déformable, après essai.  
Deformable face, post-test.

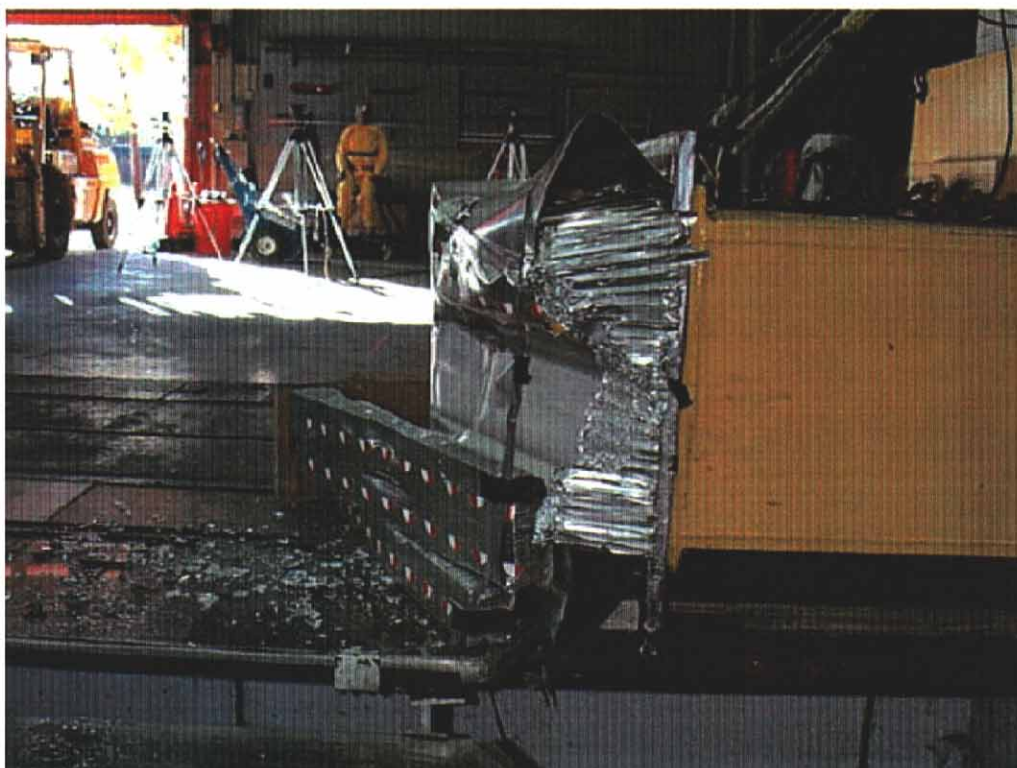
30. Face déformable, après essai.  
Deformable face, post-test.

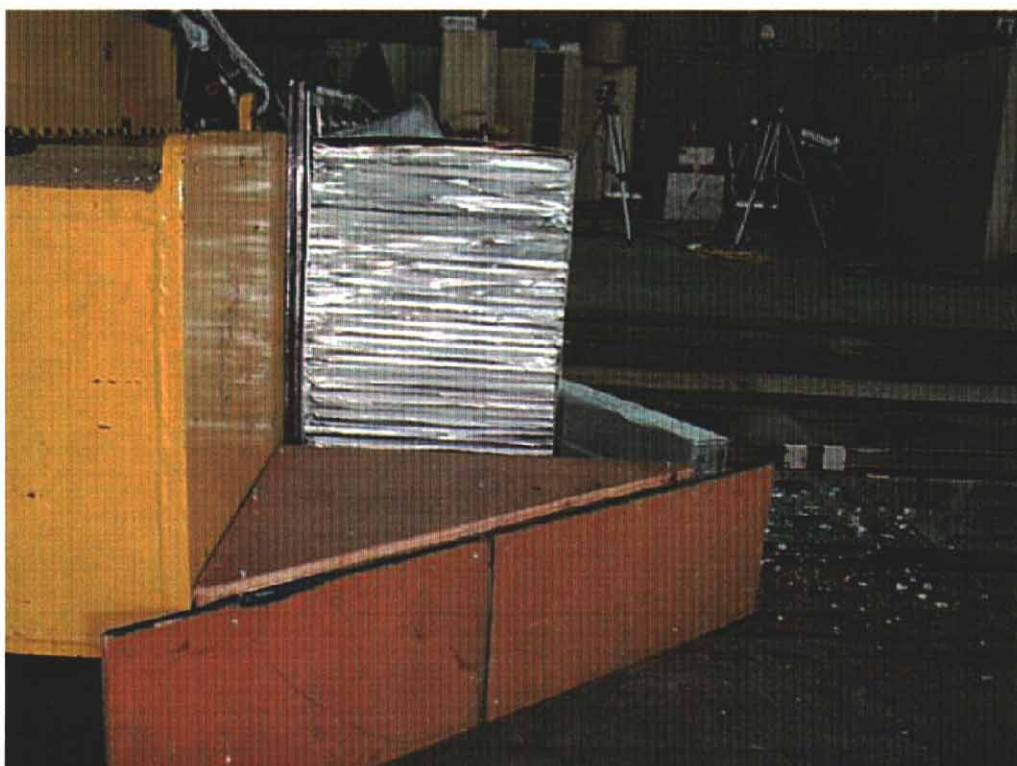
32. Face déformable, après essai.  
Deformable face, post-test.
