RAPPORT D'ESSAI - TEST REPORT

**COLLISION FRONTALE DÉCALÉE DE RECHERCHE
RESEARCH OFFSET FRONTAL IMPACT**

**VEHICULE D'ESSAI / TEST VEHICLE
NISSAN ALTIMA 1998 TC # 98-202**

**FACE DÉFORMABLE / DEFORMABLE FACE
ÉTUDE DE BLESSURES AVEC COUSSINS GONFLABLES
AIR BAG AGGRESSIVENESS STUDY
PHASE II**

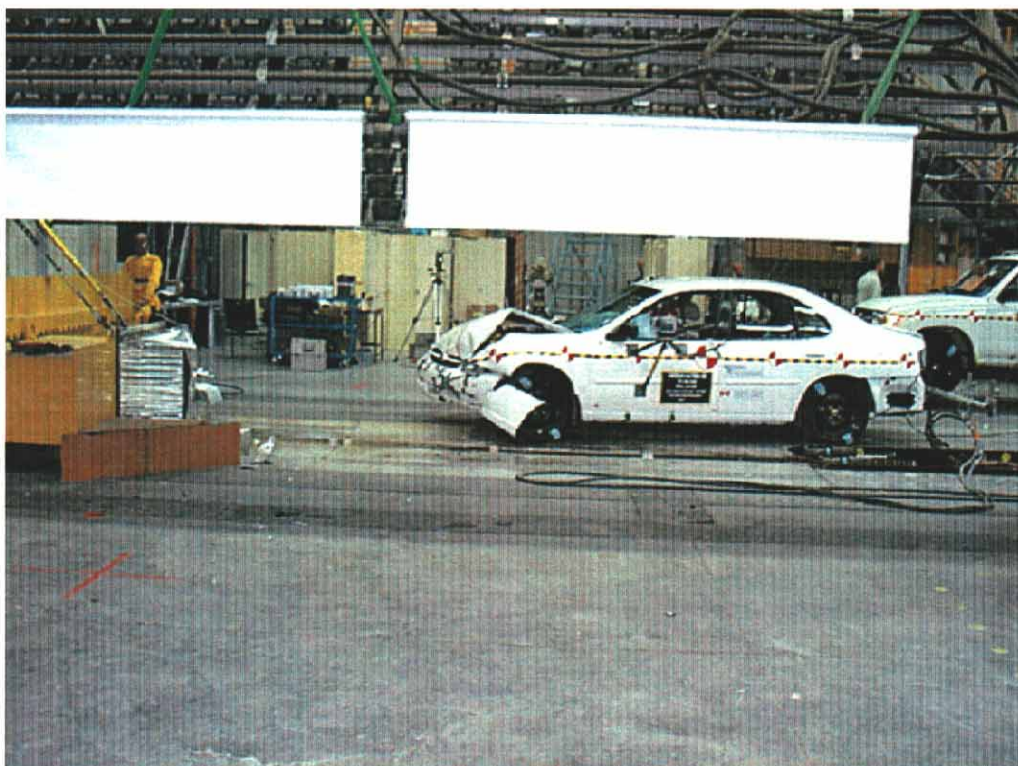
6. Vue côté gauche du véhicule d'essai, après essai.
Left side view of the test vehicle, post-test.

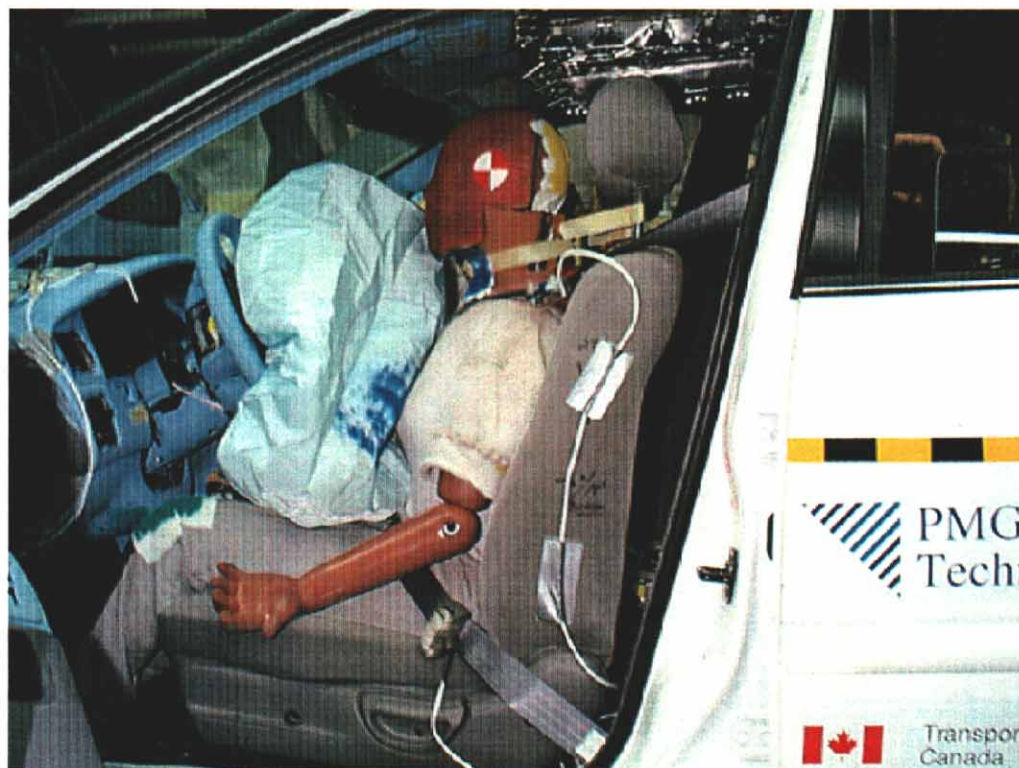
8. Position du conducteur, après essai.
Driver's position, post-test.

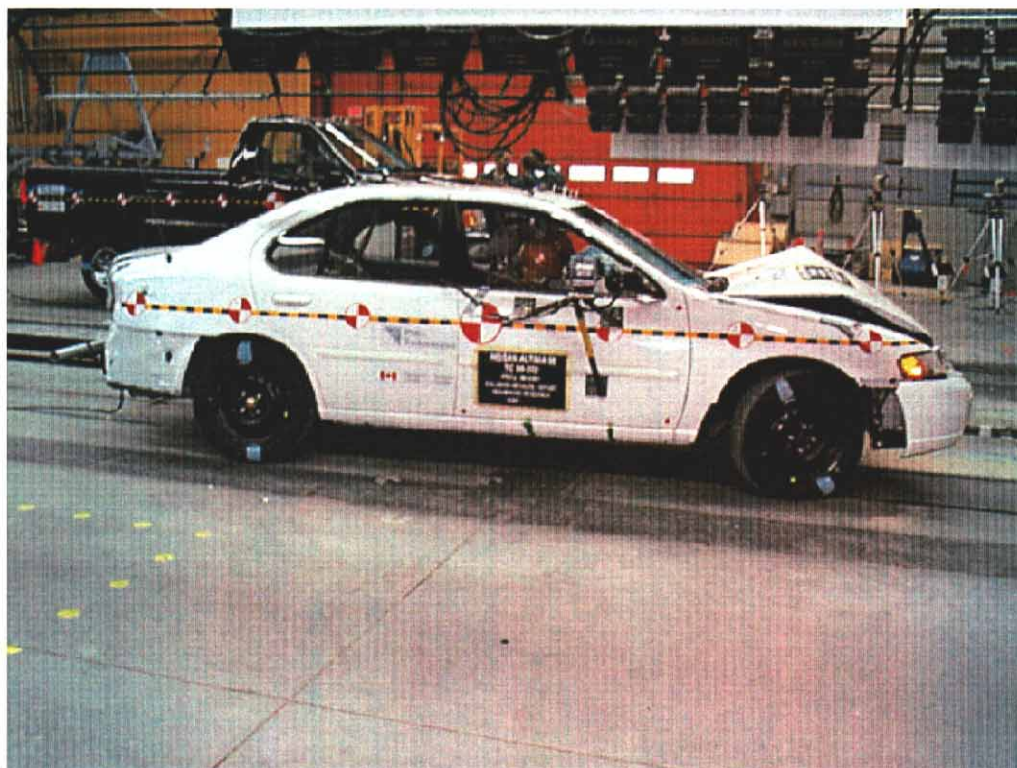
12. Vue côté droit du véhicule d'essai, après essai.
Right side view of the test vehicle, post-test.

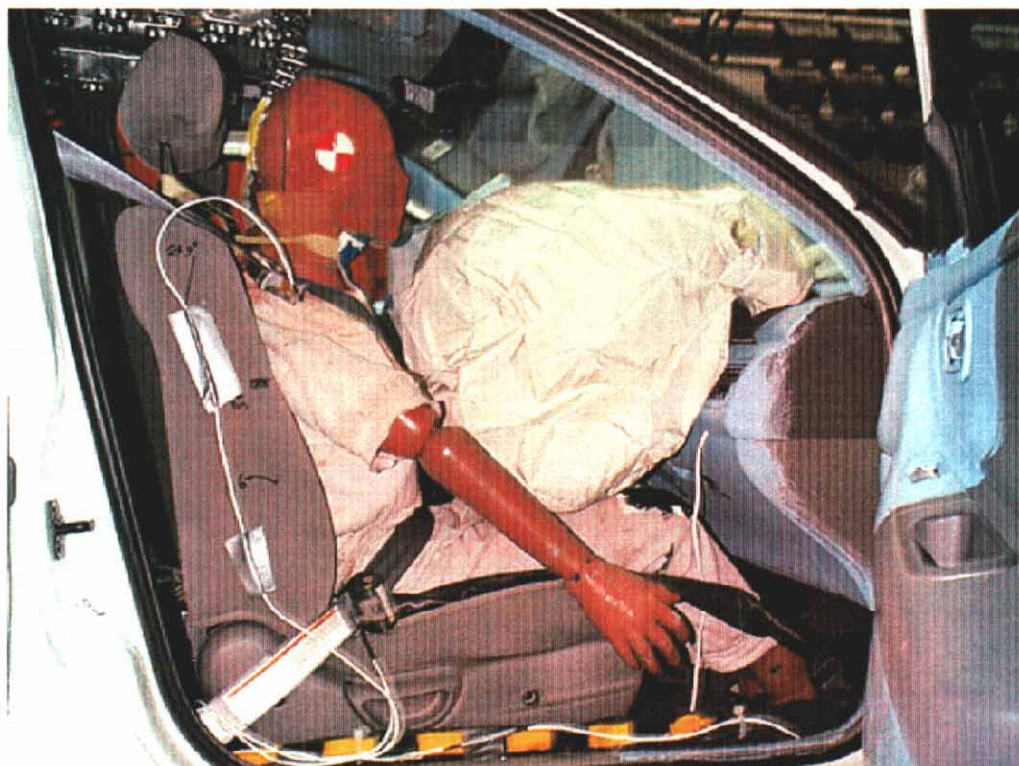
14. Position du passager, après essai.
Passenger's position, post-test.

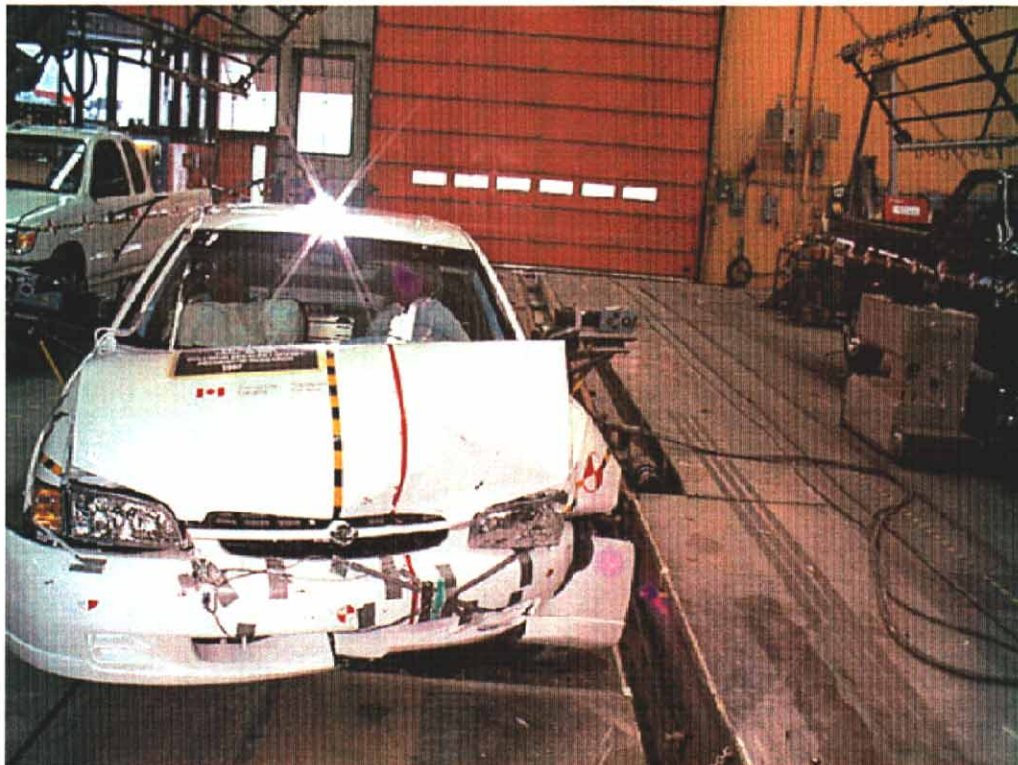
16. Vue avant du véhicule d'essai, après essai.
Front view of the test vehicle, post-test.

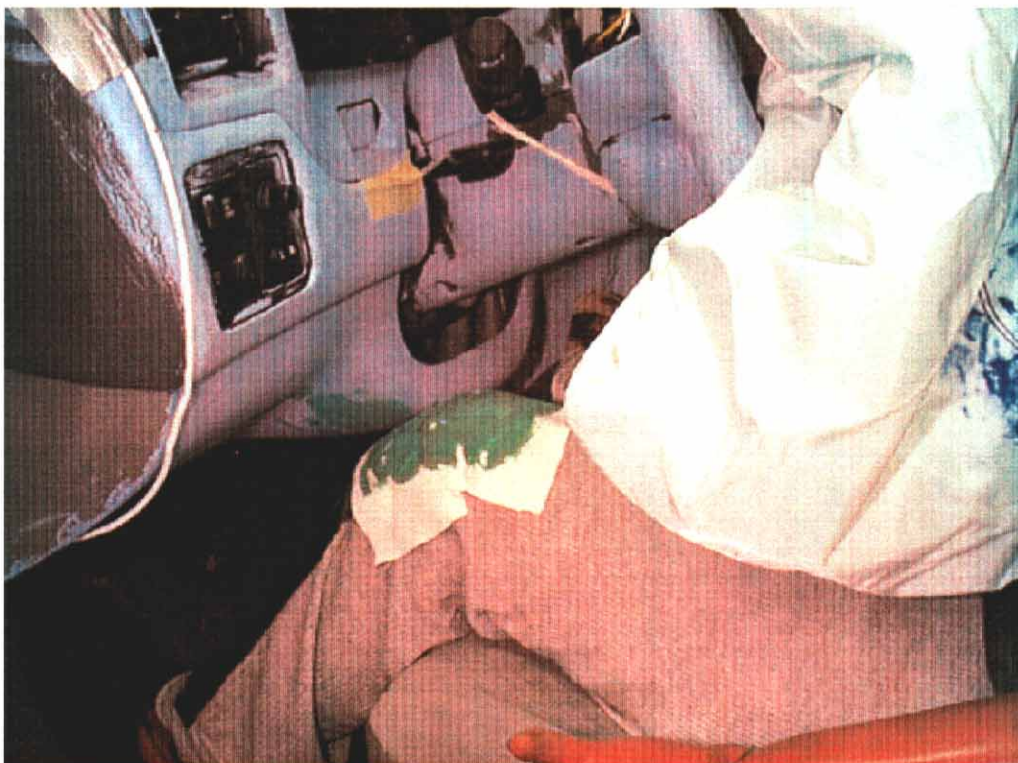
22. Point de contact, genou gauche du conducteur, après essai.
Driver's left knee contact point, post-test.

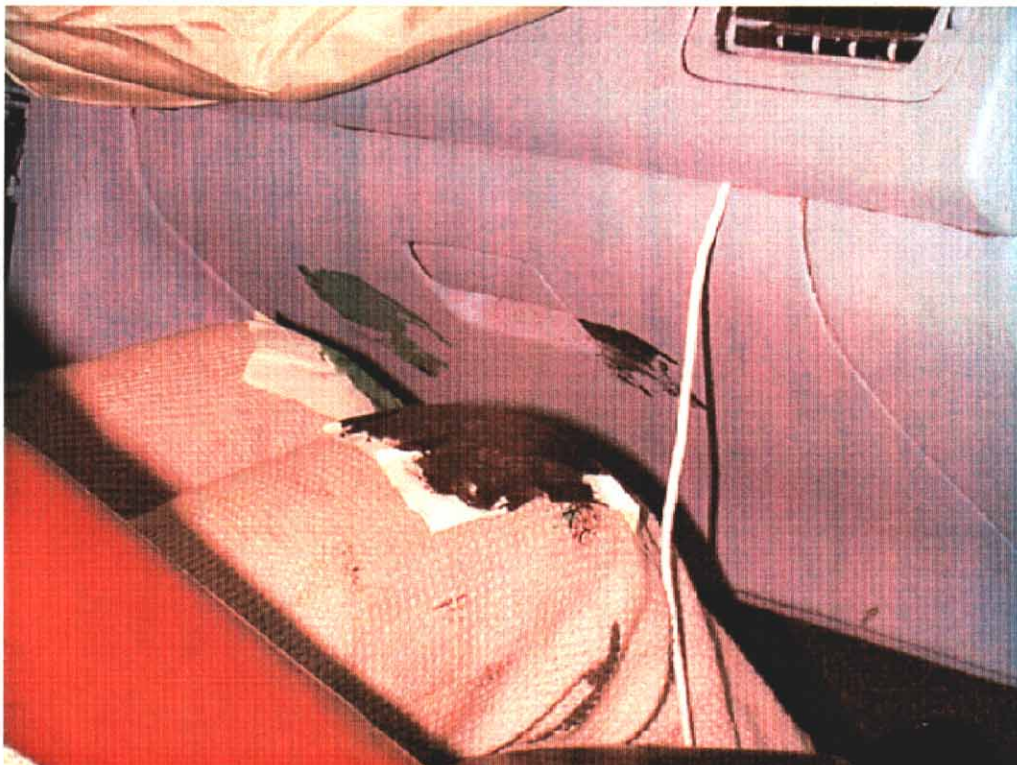
24. Point de contact, genoux du passager, après essai.
Passenger's knees contact point, post-test.

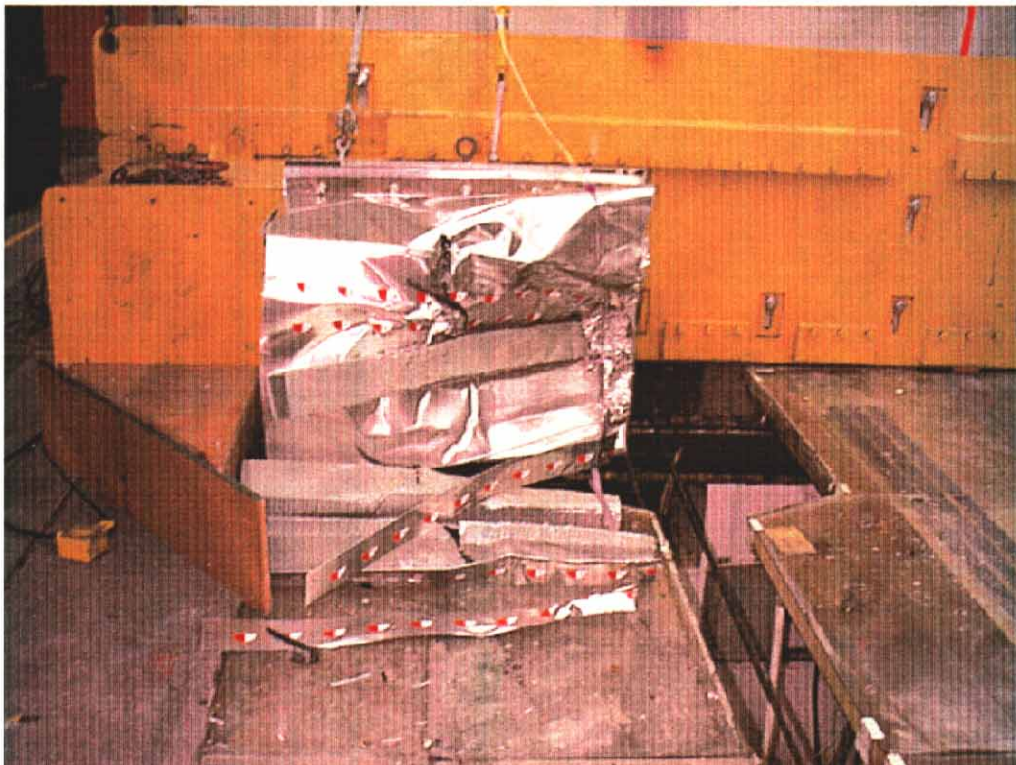
26. Face déformable, après essai.
Deformable face, post-test.

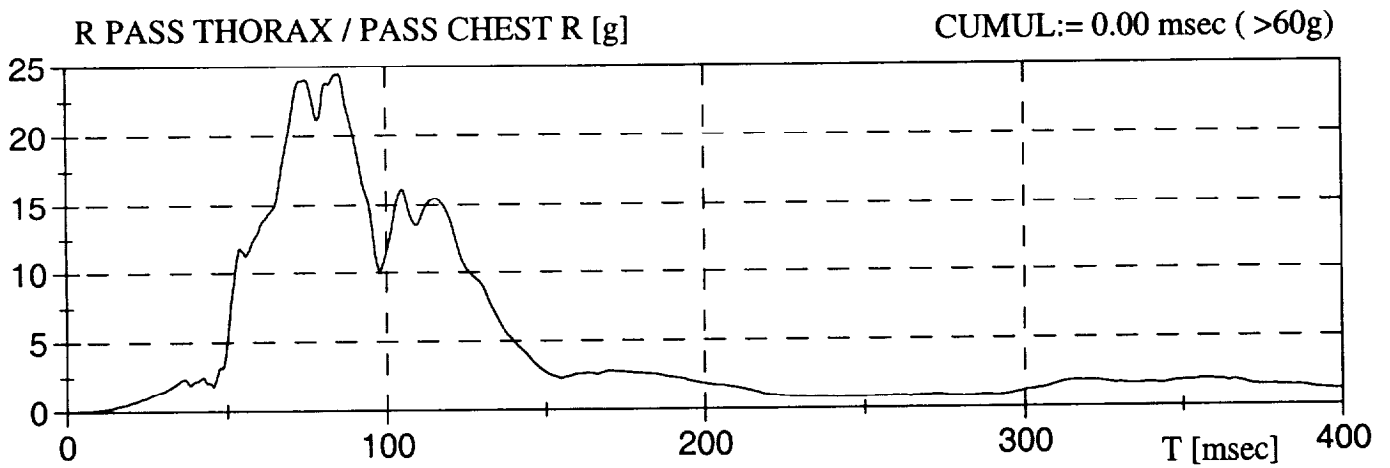
ACCÉLÉRATION DU THORAX >60 g / THORAX ACCELERATION > 60 g

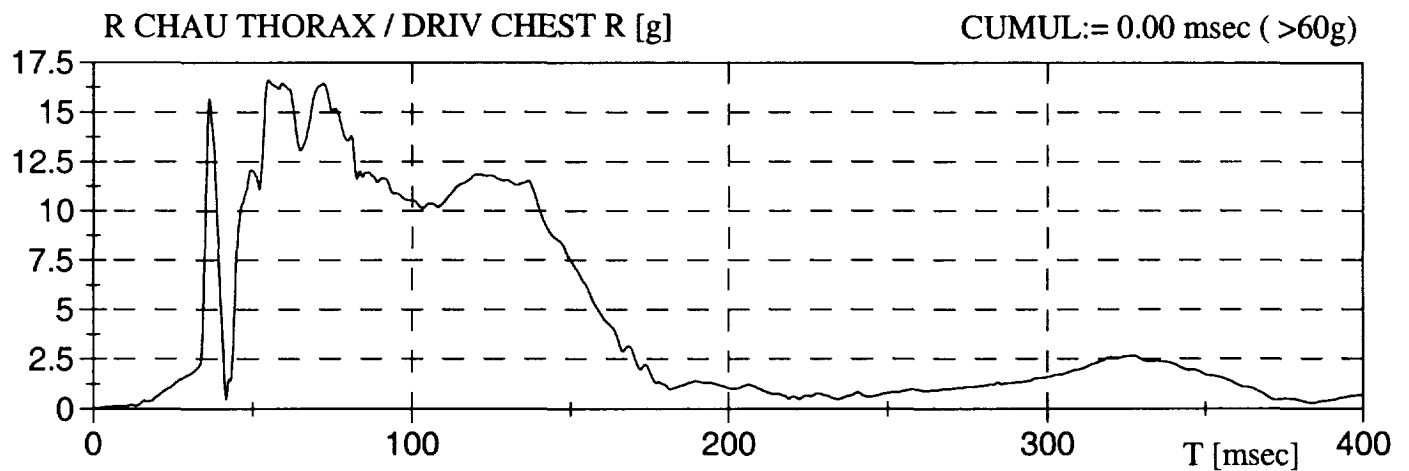
ACCÉLÉRATION DU THORAX >60 g / THORAX ACCELERATION > 60 g
