**RAPPORT D'ESSAI - TEST REPORT**

**COLLISION FRONTALE DÉCALÉE DE RECHERCHE  
RESEARCH OFFSET FRONTAL IMPACT**

**VEHICULE D'ESSAI / TEST VEHICLE  
FORD F150 XL 1998 TC # 98-204**

**FACE DÉFORMABLE / DEFORMABLE FACE  
ÉTUDE DE BLESSURES AVEC COUSSINS GONFLABLES  
AIR BAG AGGRESSIVENESS STUDY  
PHASE II**

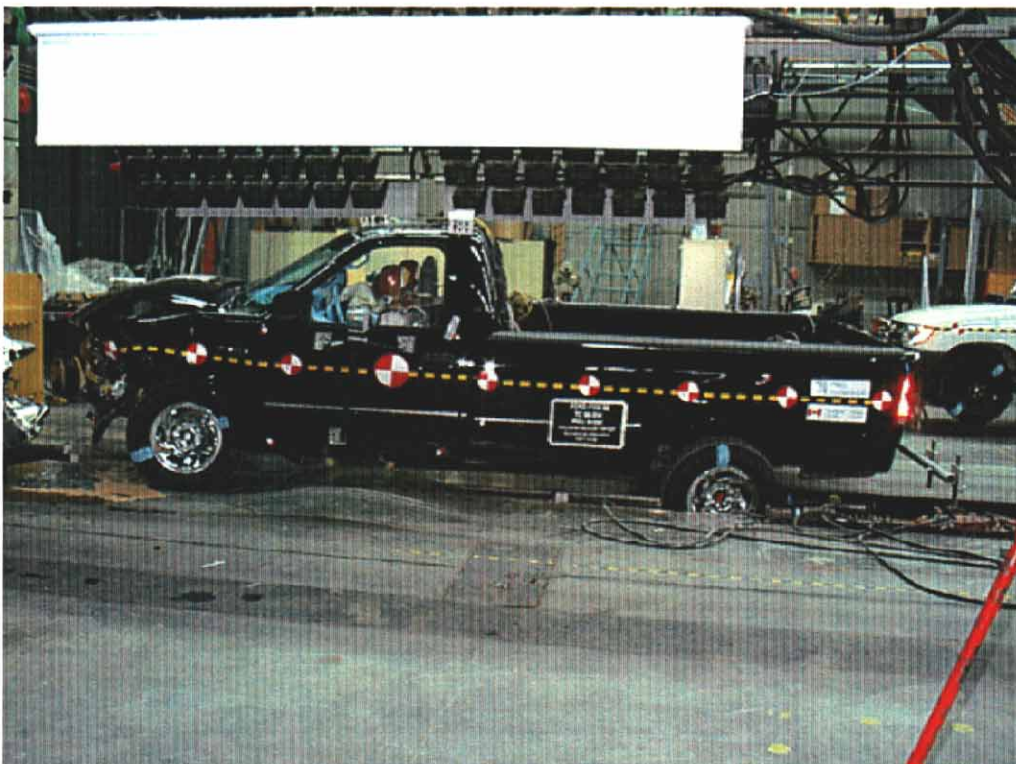
6. Vue côté gauche du véhicule d'essai, après essai.  
Left side view of the test vehicle, post-test.

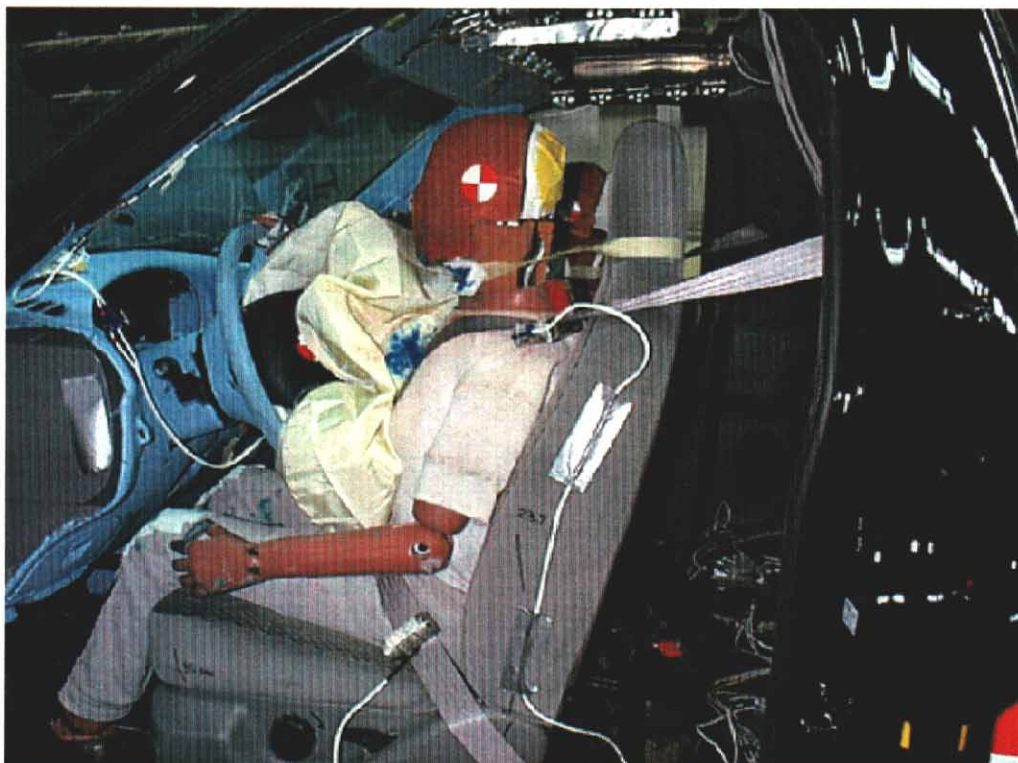
8. Position du conducteur, après essai.  
Driver's position, post-test.

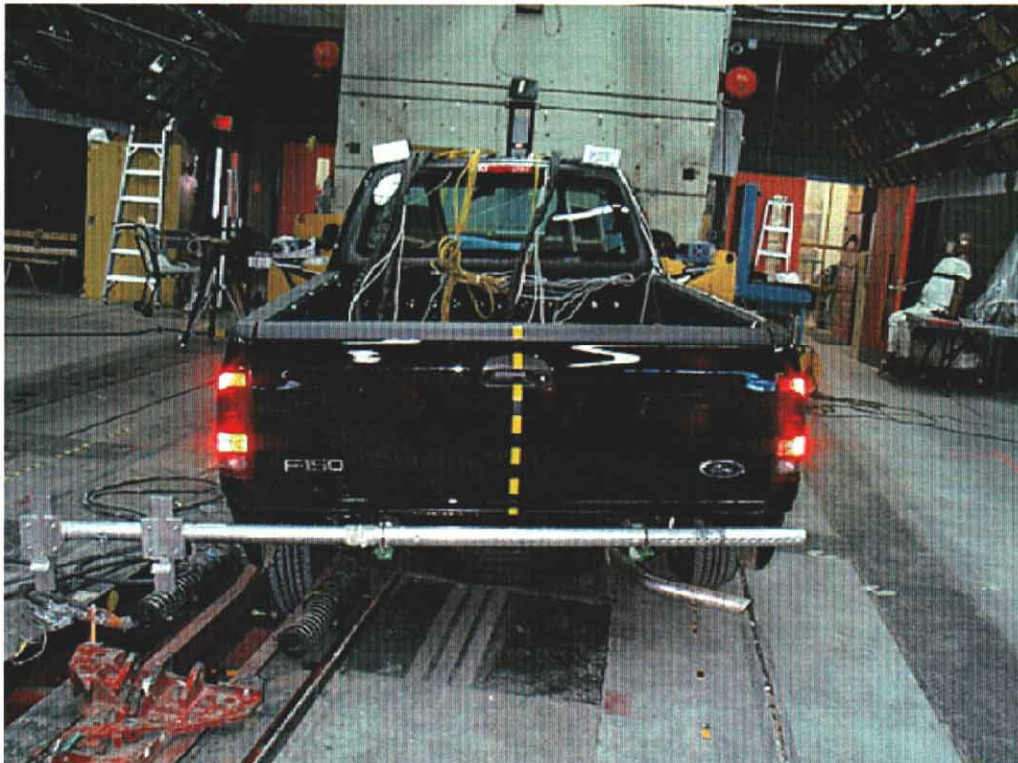
10. Vue arrière du véhicule d'essai, après essai.  
Rear view of the test vehicle, post-test.

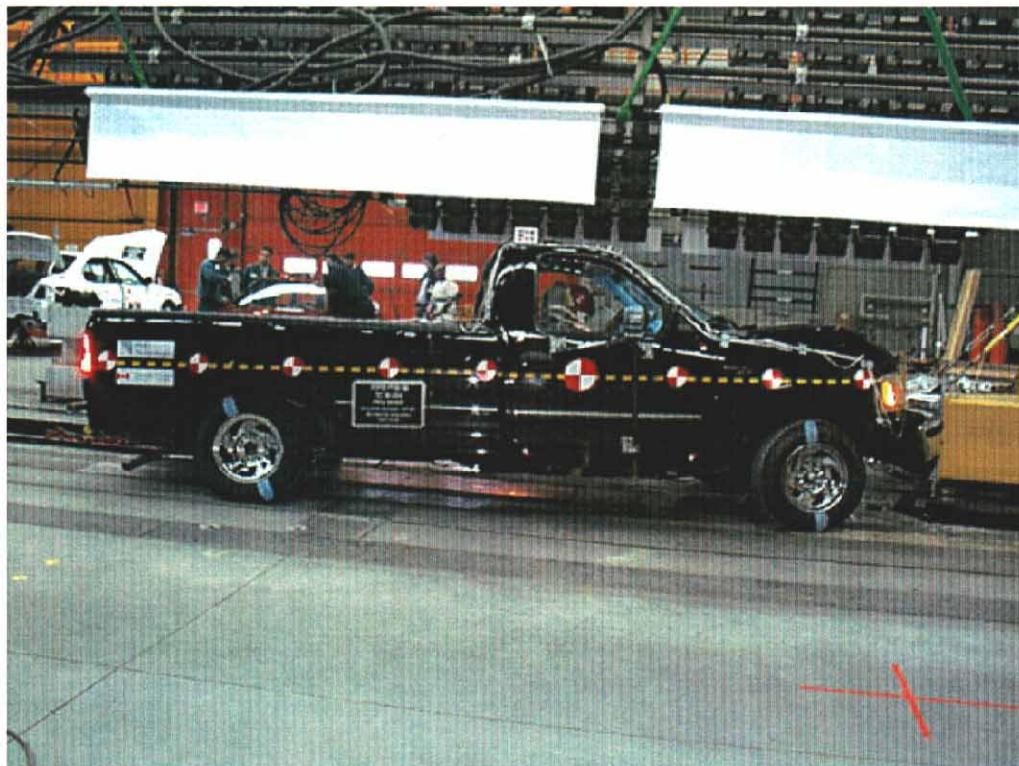
12. Vue côté droit du véhicule d'essai, après essai.  
Right side view of the test vehicle, post-test.

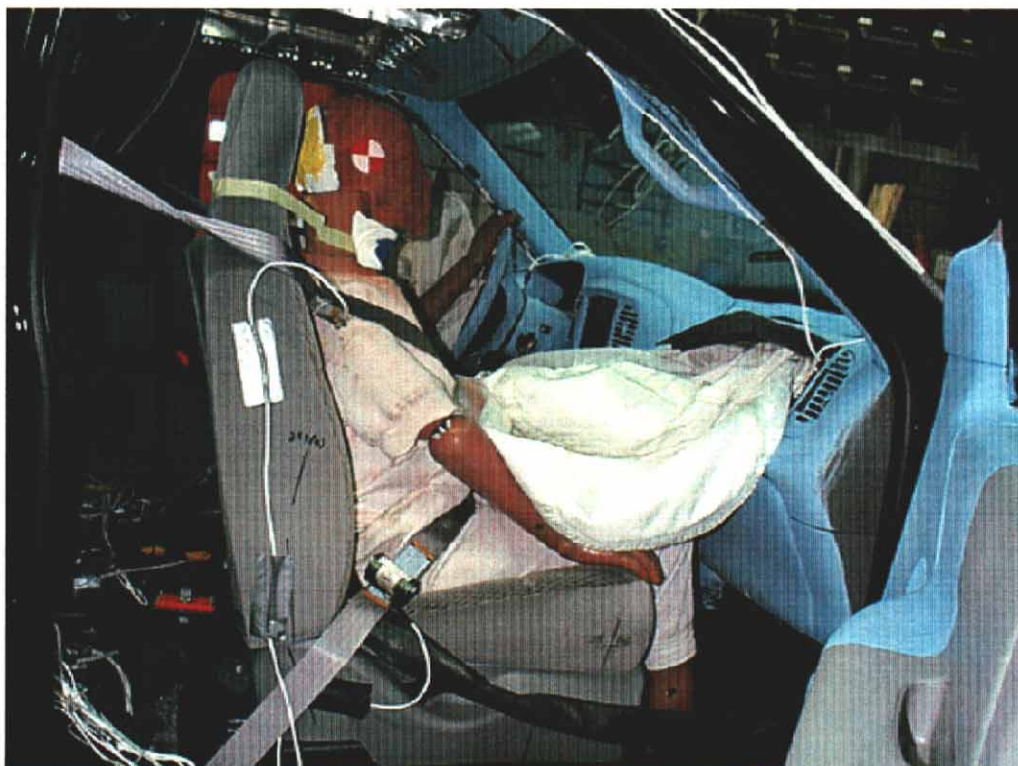
14. Position du passager, après essai.  
Passenger's position, post-test.

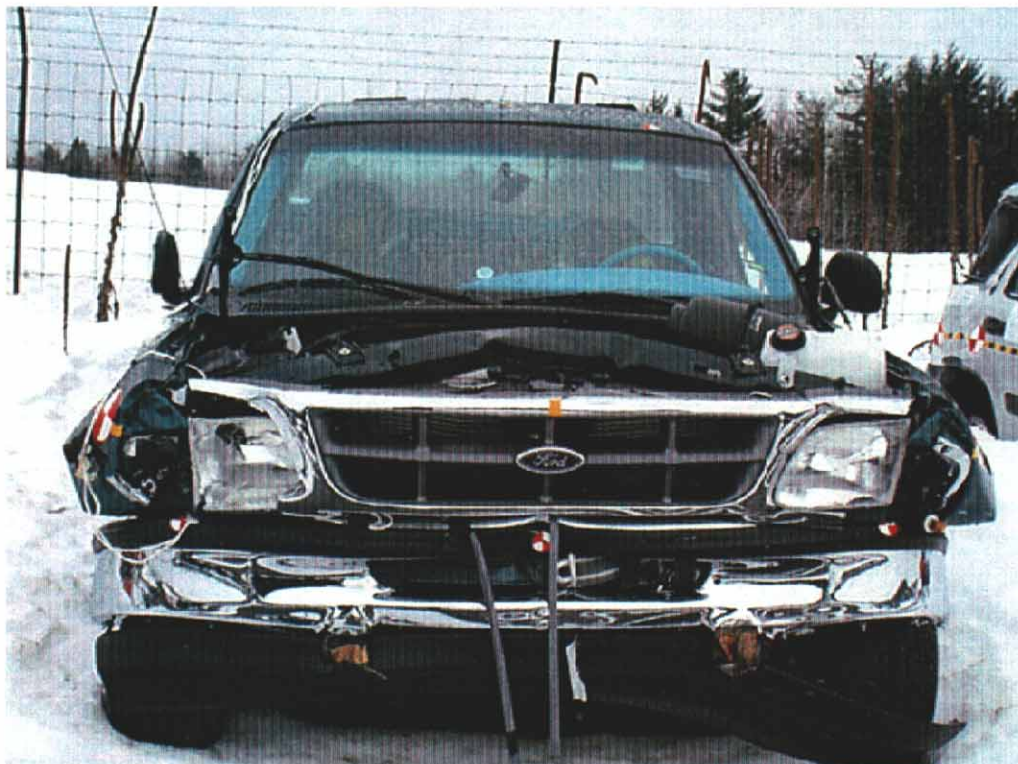
16. Vue avant du véhicule d'essai, après essai.  
Front view of the test vehicle, post-test.

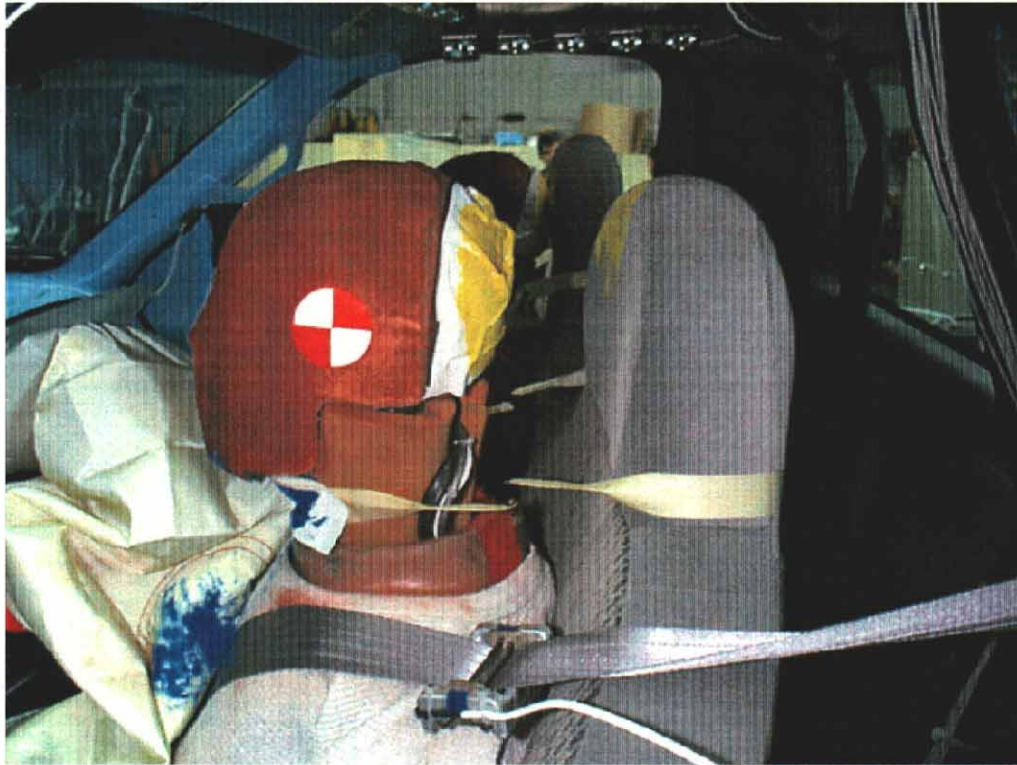
21. Point de contact de tête du conducteur, après essai.  
Driver's head contact point, post-test.

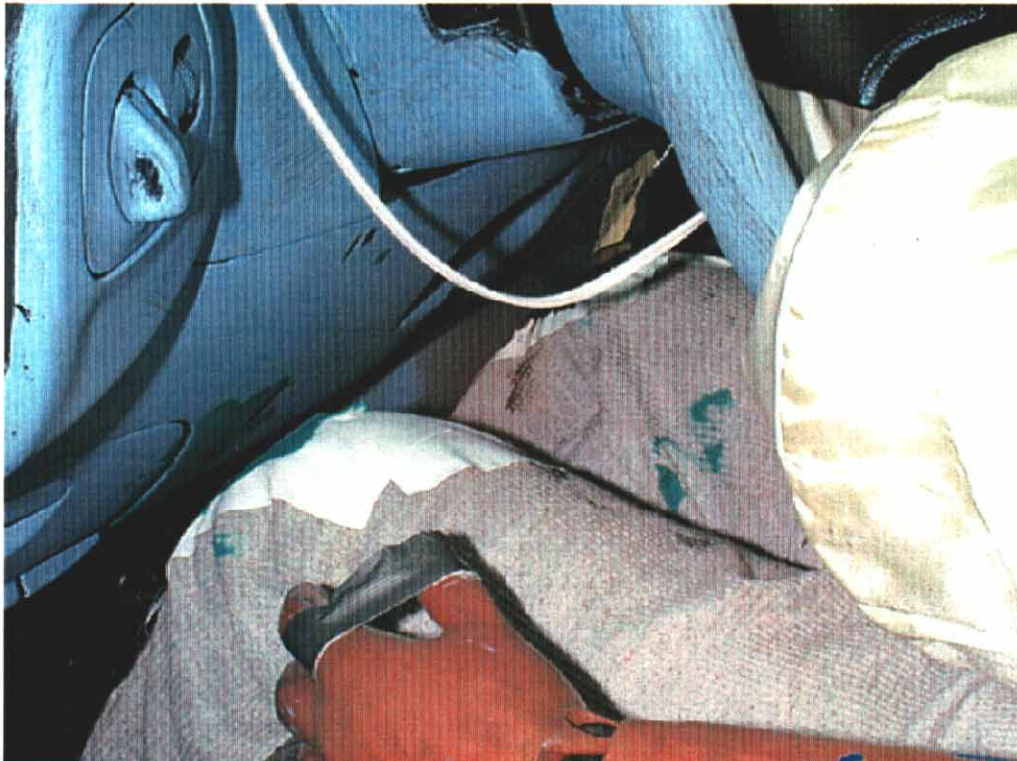
22. Point de contact, genou gauche du conducteur, après essai.  
Driver's left knee contact point, post-test.

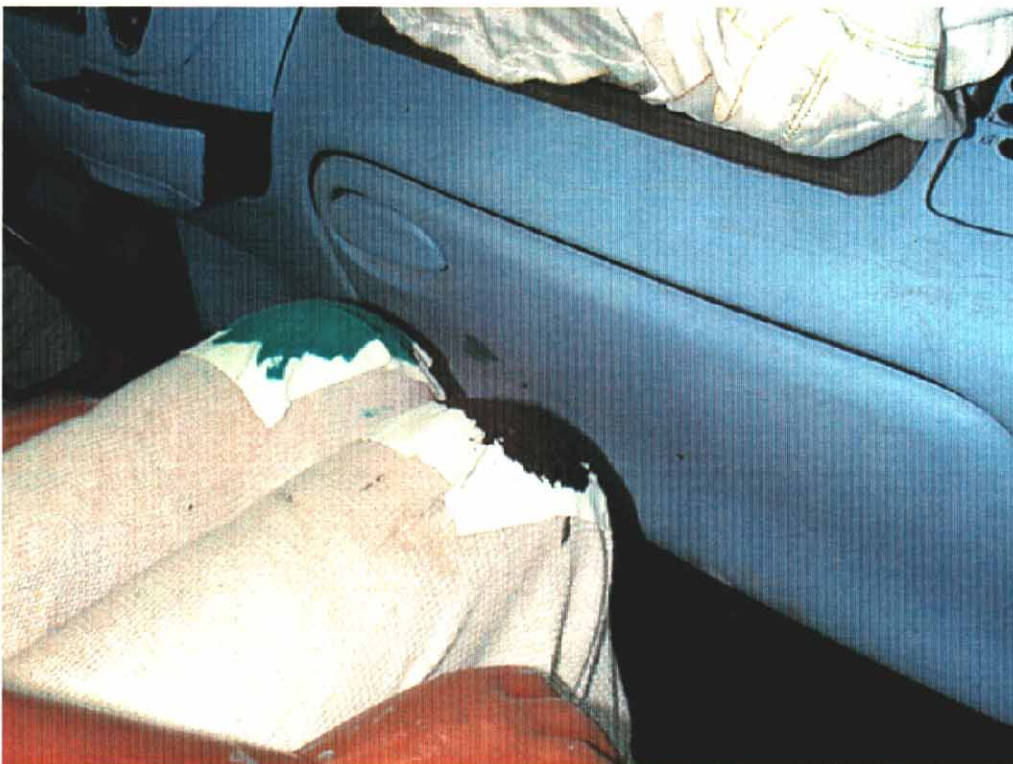
24. Point de contact, genoux du passager, après essai.  
Passenger's knees contact point, post-test.

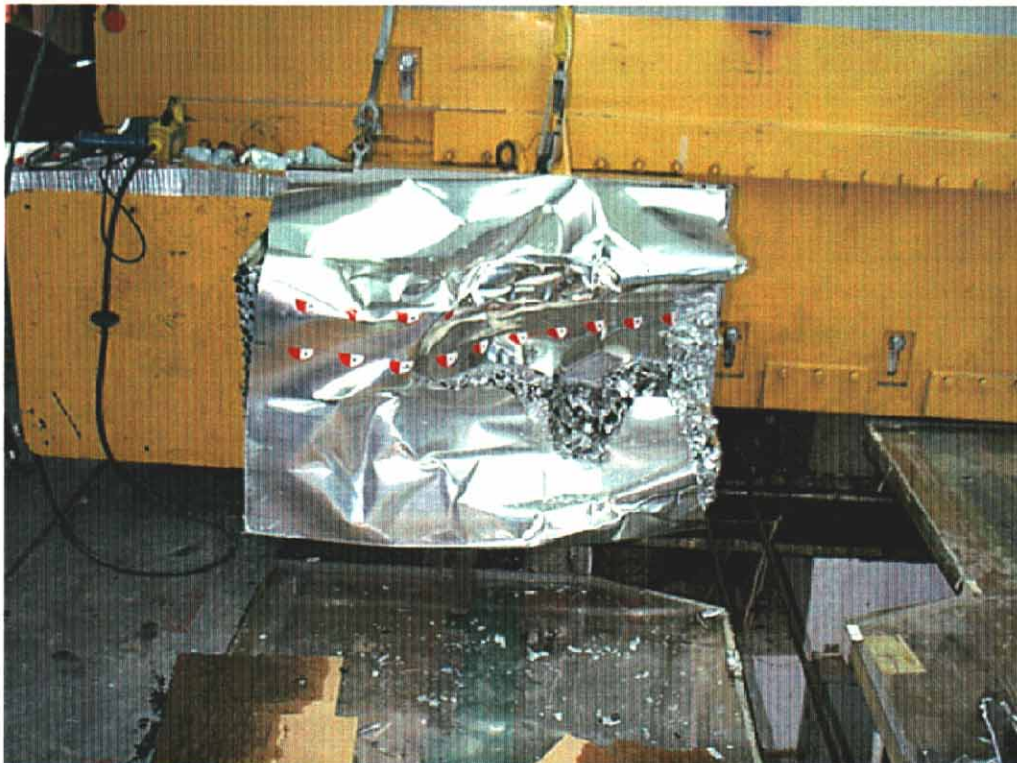
26. Face déformable, après essai.  
Deformable face, post-test.

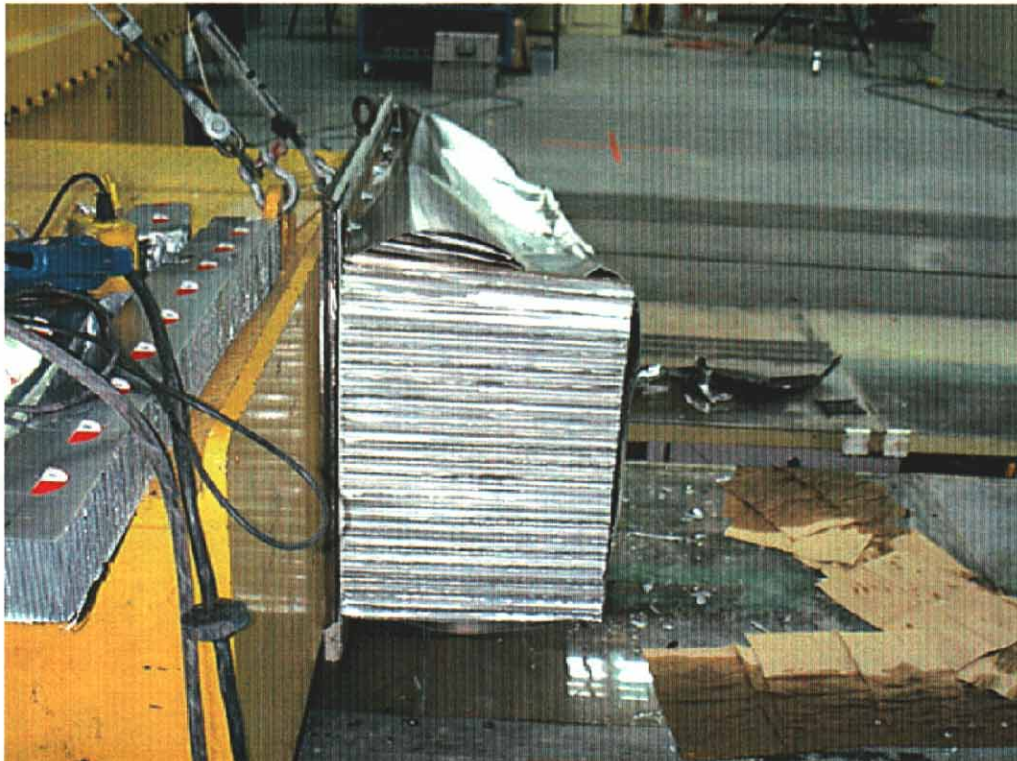
28. Face déformable, après essai.  
Deformable face, post-test.
