**RAPPORT D'ESSAI - TEST REPORT**

**COLLISION FRONTALE DÉCALÉE DE RECHERCHE  
RESEARCH OFFSET FRONTAL IMPACT**

**VEHICULE D'ESSAI / TEST VEHICLE  
TOYOTA COROLLA 1998 TC # 98-101**

**FACE DÉFORMABLE / DEFORMABLE FACE  
ÉTUDE DE BLESSURES AVEC COUSSINS GONFLABLES  
AIR BAG AGGRESSIVENESS STUDY  
PHASE II**

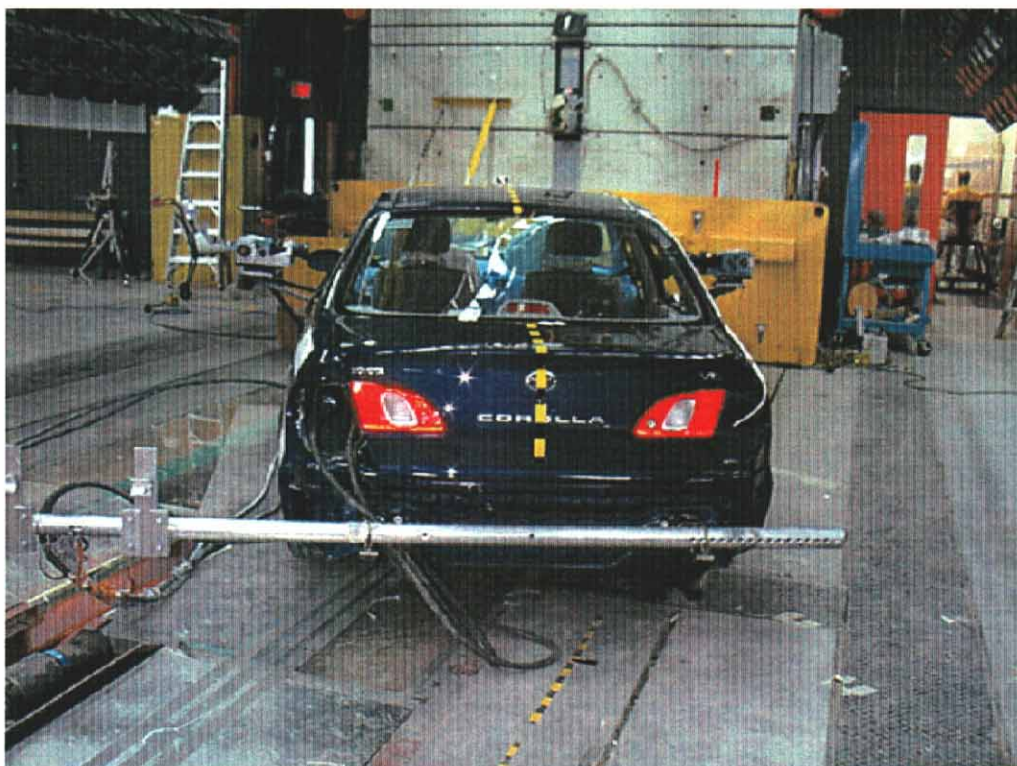
10. Vue arrière du véhicule d'essai, après essai.  
Rear view of the test vehicle, post-test.

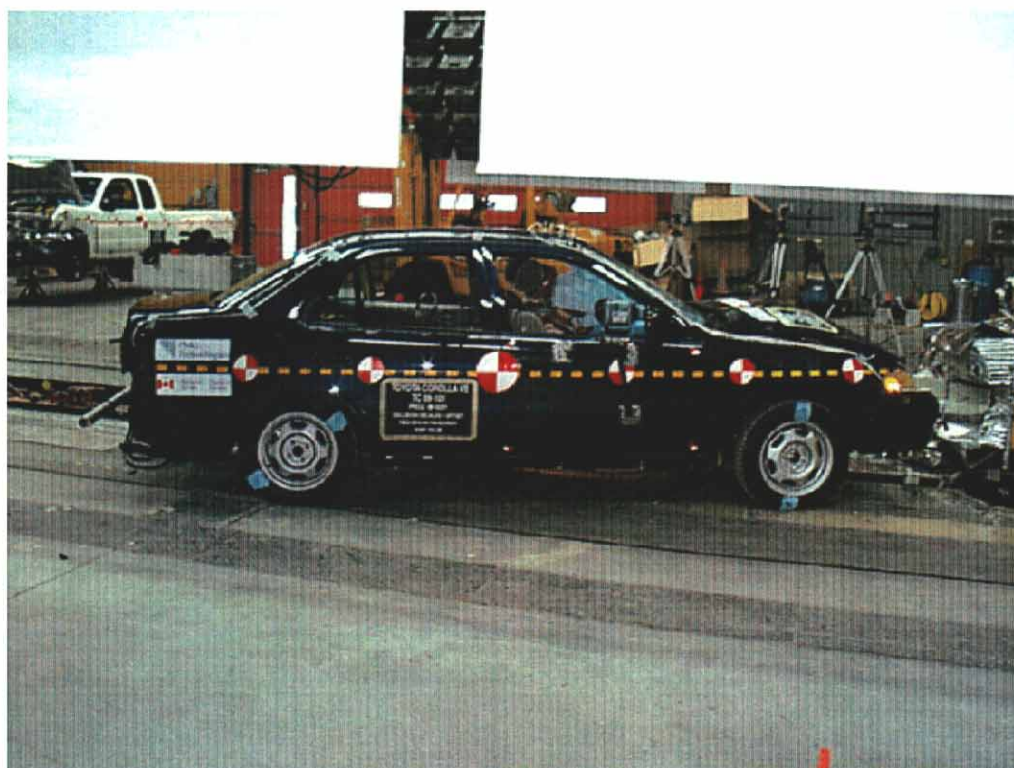
12. Vue côté droit du véhicule d'essai, après essai.  
Right side view of the test vehicle, post-test.

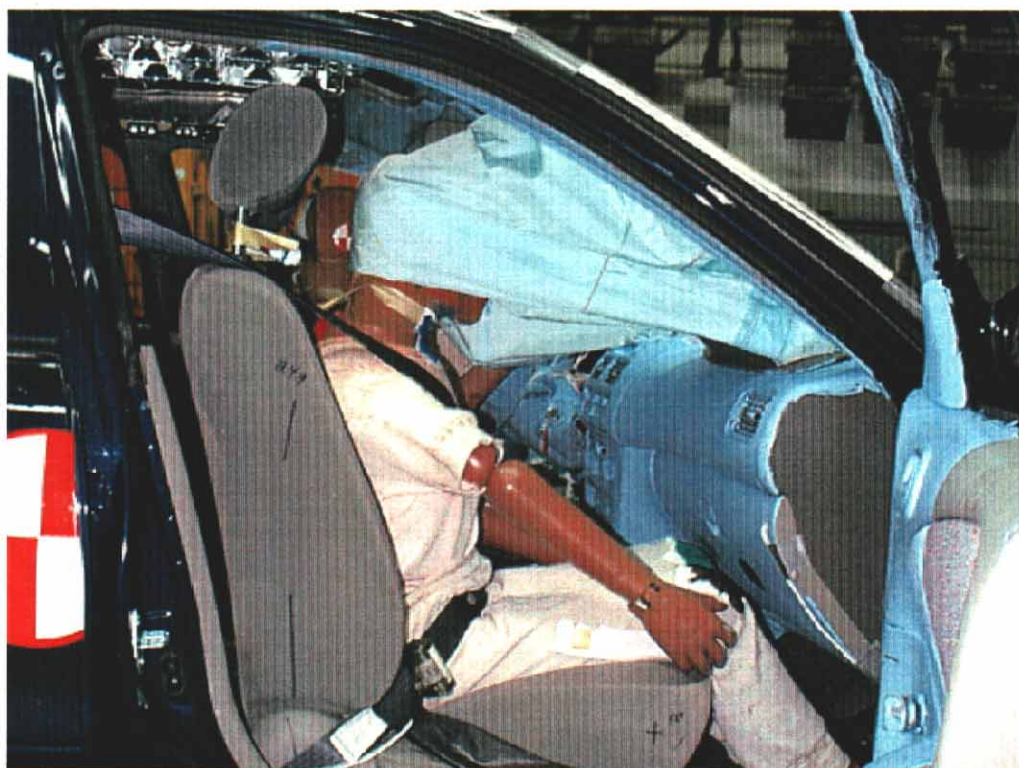
14. Position du passager, après essai.  
Passenger's position, post-test.

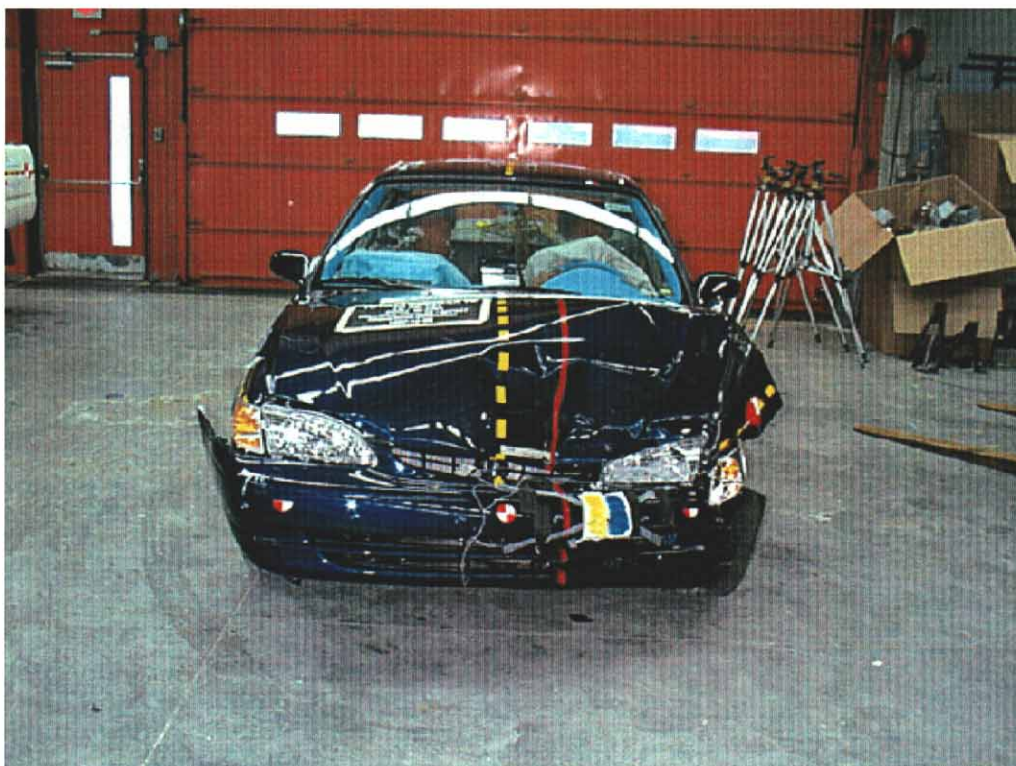
16. Vue avant du véhicule d'essai, après essai.  
Front view of the test vehicle, post-test.

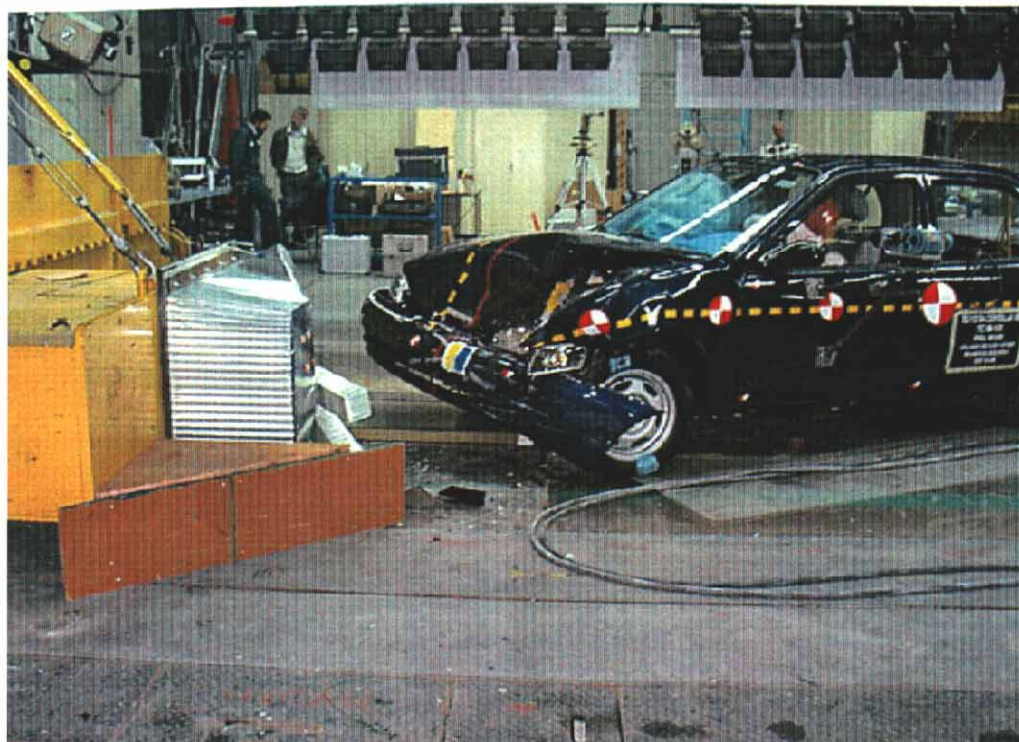
18. Position du véhicule, après essai.  
Vehicle position, post-test.

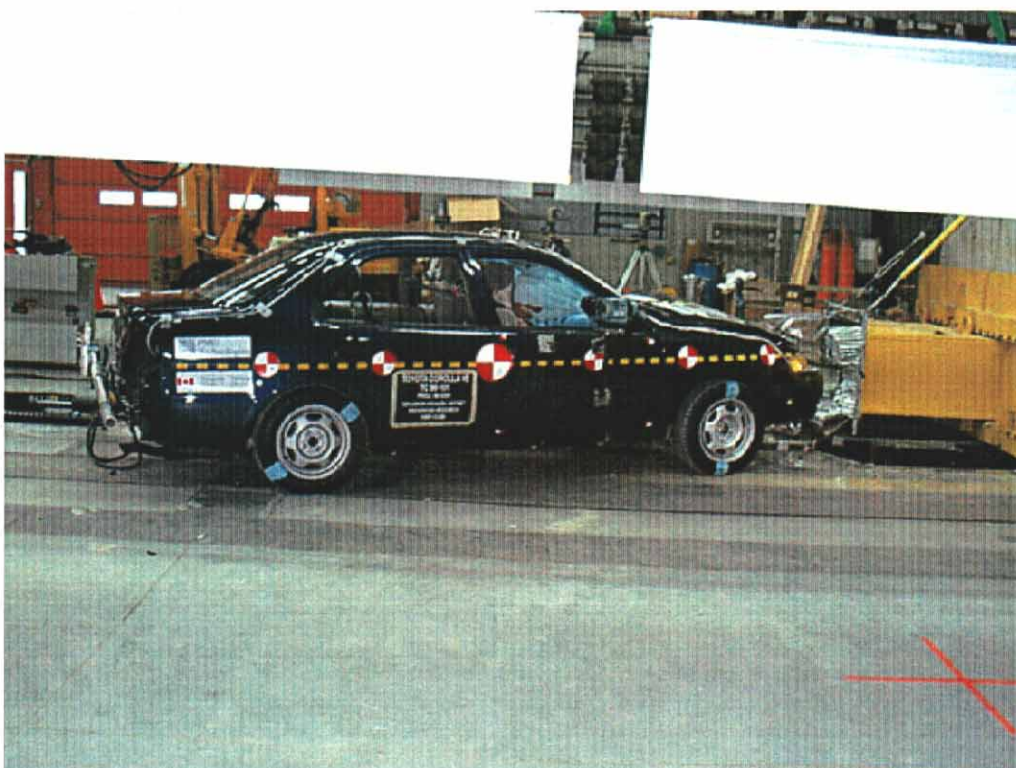
20. Position du véhicule, après essai.  
Vehicle position, post-test.

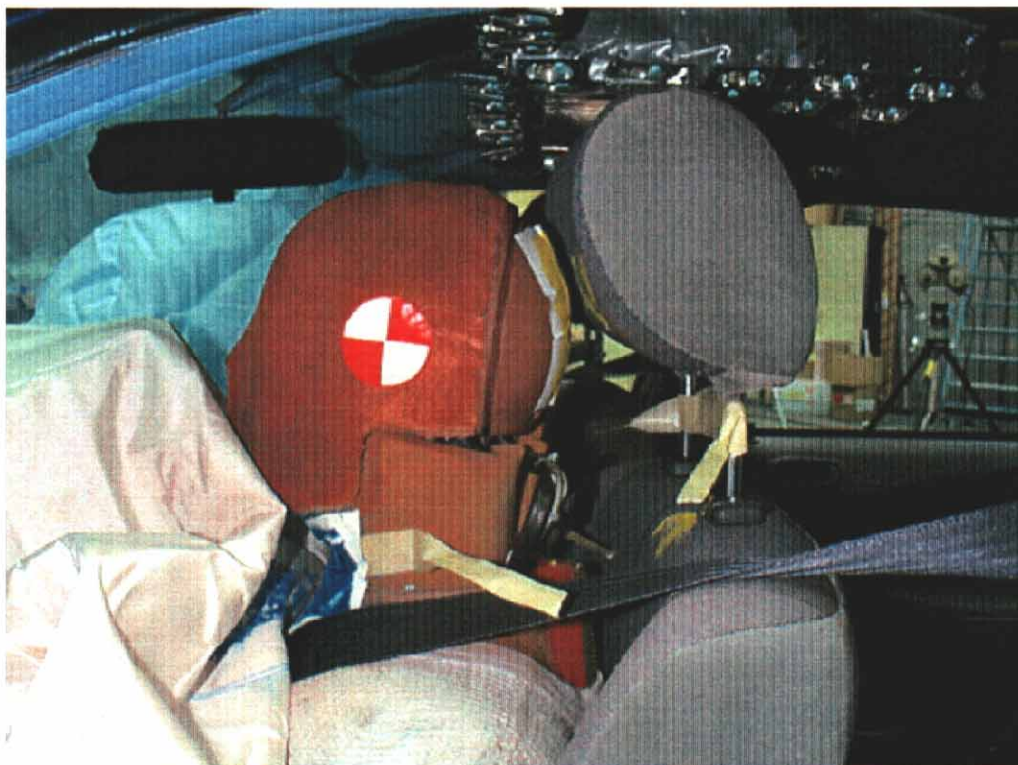
21. Point de contact de tête du conducteur, après essai.  
Driver's head contact point, post-test.

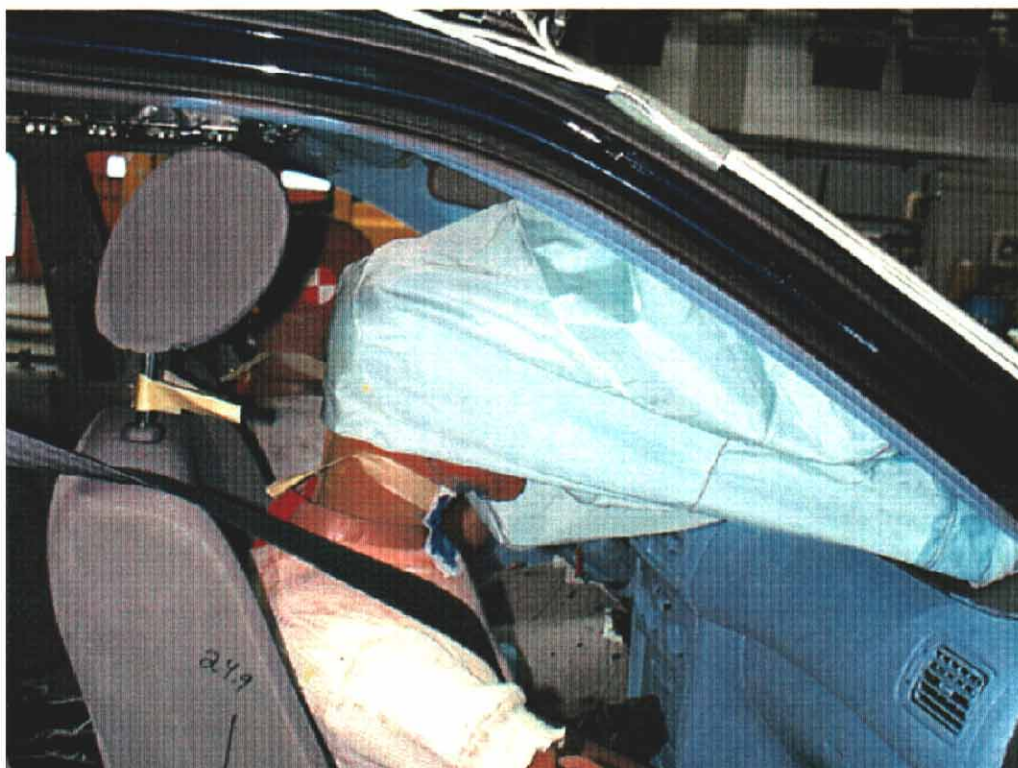
23. Point de contact de tête du passager, après essai.  
Passenger's head contact point, post-test.

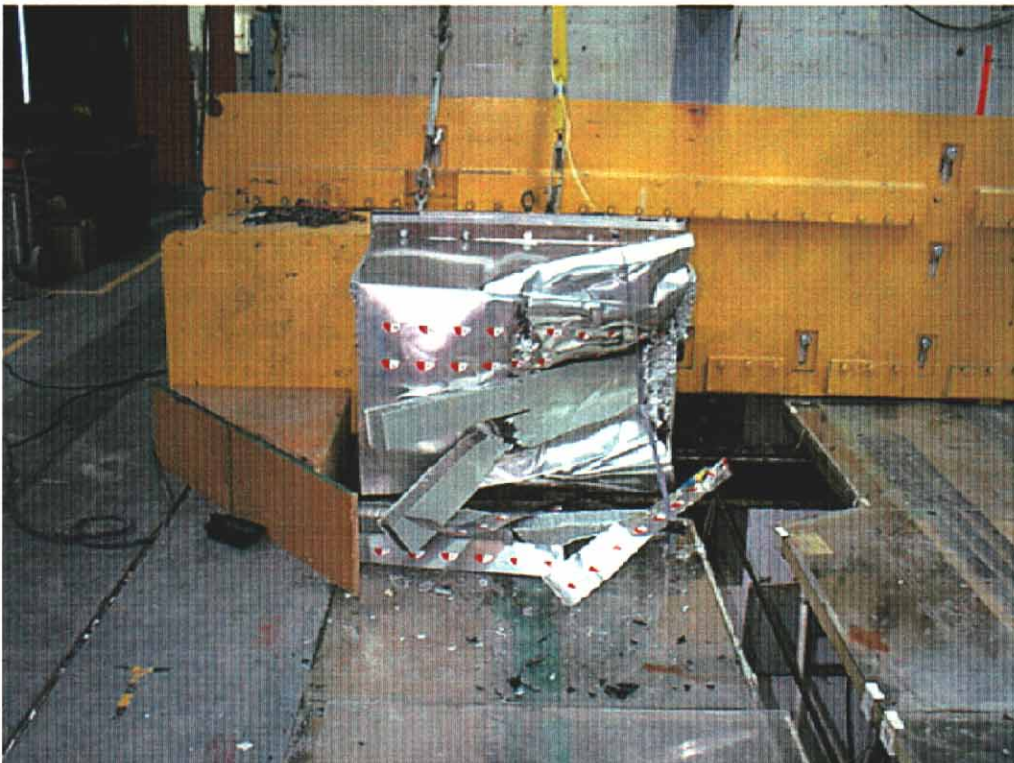
26. Face déformable, après essai.  
Deformable face, post-test.

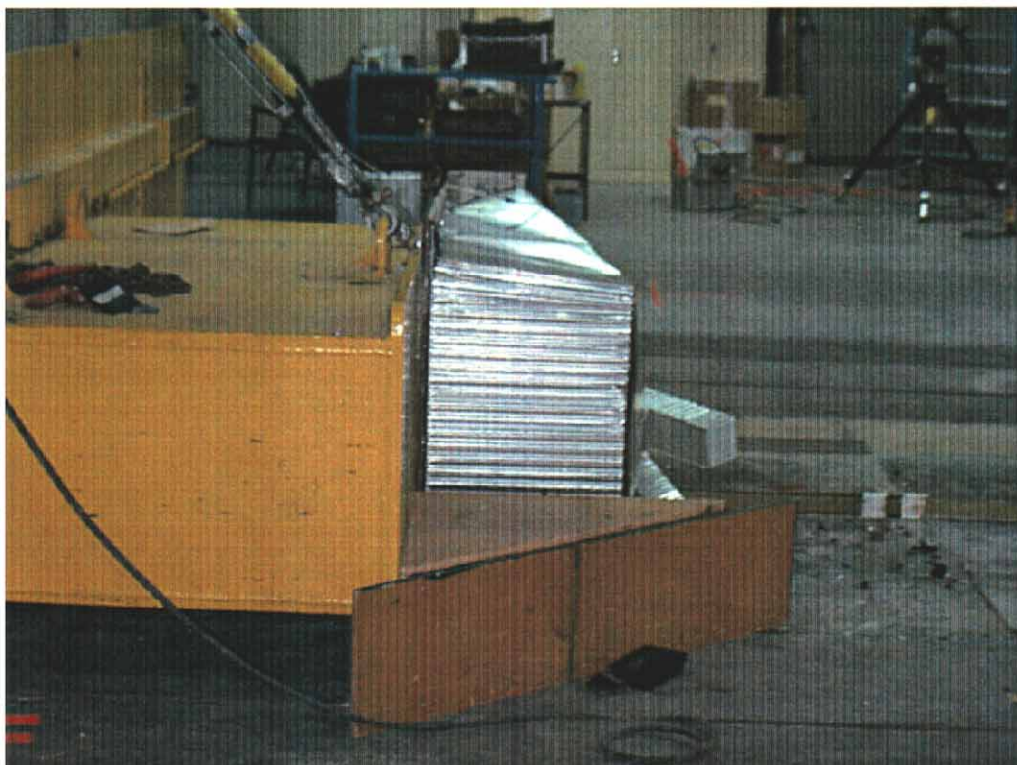
28. Face déformable, après essai.  
Deformable face, post-test.
