RAPPORT D'ESSAI - TEST REPORT

**COLLISION FRONTALE DÉCALÉE DE RECHERCHE
RESEARCH OFFSET FRONTAL IMPACT**

**VEHICULE D'ESSAI / TEST VEHICLE
FORD ESCORT SE 1998 TC # 98-203**

**FACE DÉFORMABLE / DEFORMABLE FACE
ÉTUDE DE BLESSURES AVEC COUSSINS GONFLABLES
AIR BAG AGGRESSIVENESS STUDY
PHASE II**

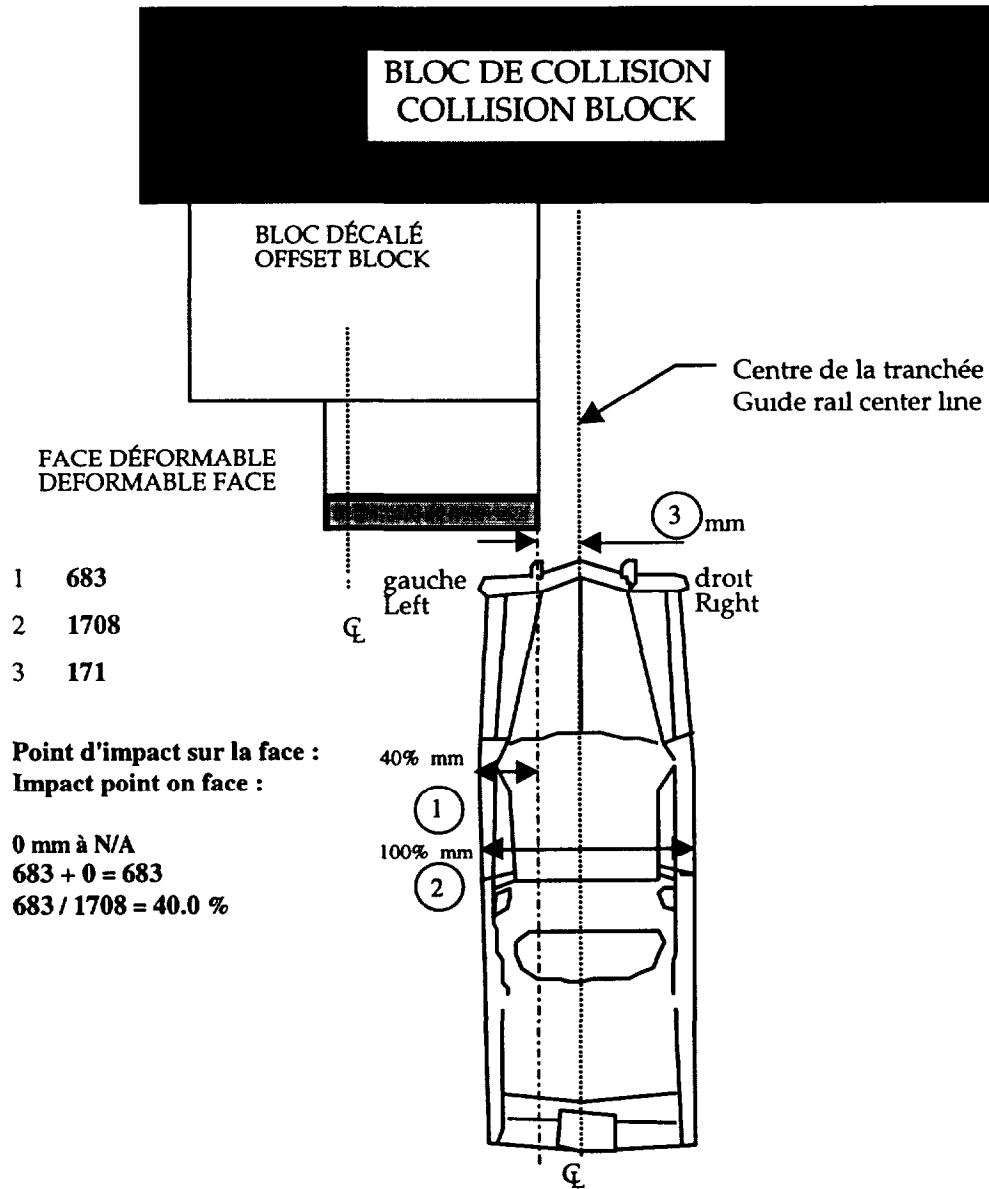
POSITION INITIALE VÉHICULE/FACE DÉFORMABLE - VEHICLE INITIAL POSITION/DEFORMABLE FACE

NOTE: La largeur du véhicule est mesurée au pilier "B".
NOTE: The maximum width of the vehicle is measured at the "B" pillar.

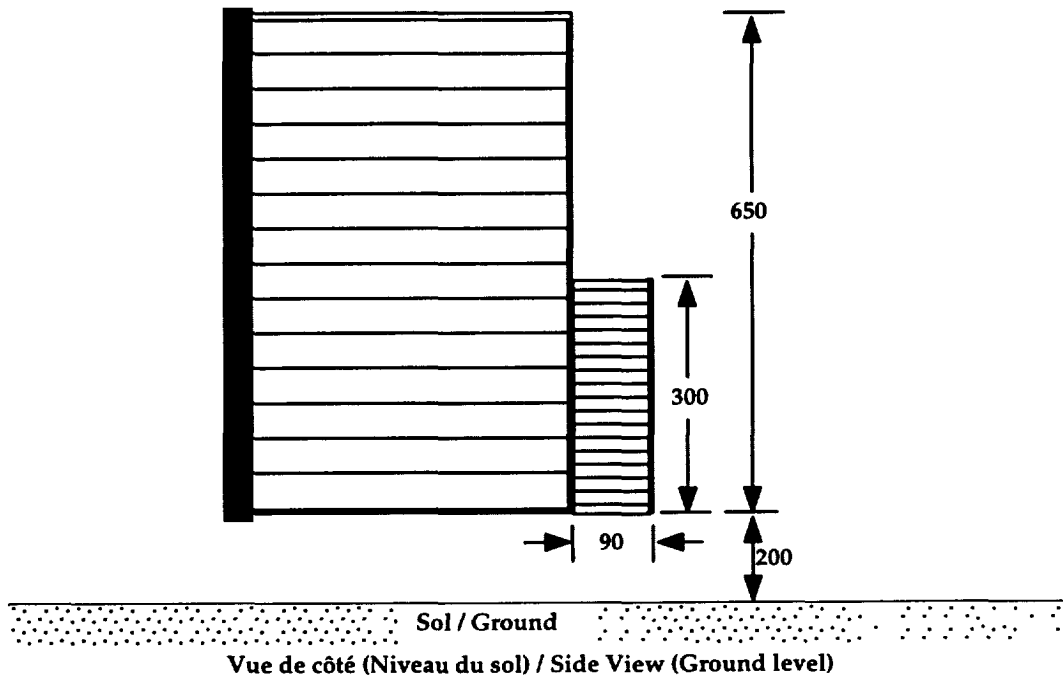
DIMENSIONS DE LA FACE DÉFORMABLE - DEFORMABLE FACE DIMENSIONS

(Toutes les mesures sont en mm / All measurements are in mm)

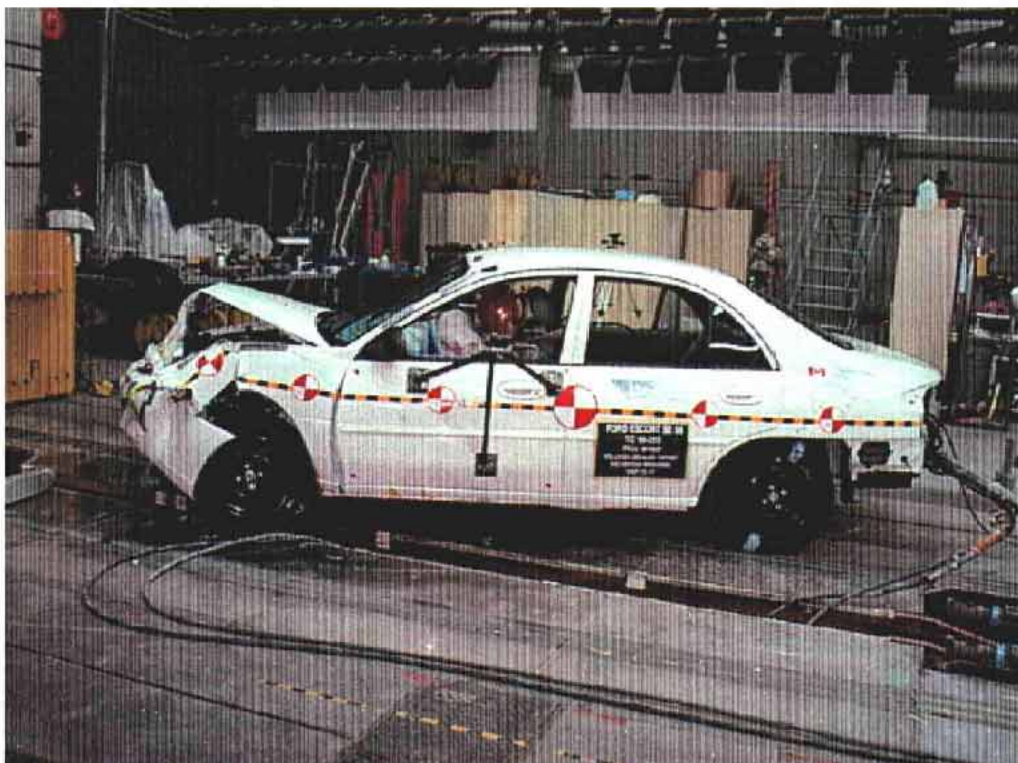
6. Vue côté gauche du véhicule d'essai, après essai.
Left side view of the test vehicle, post-test.

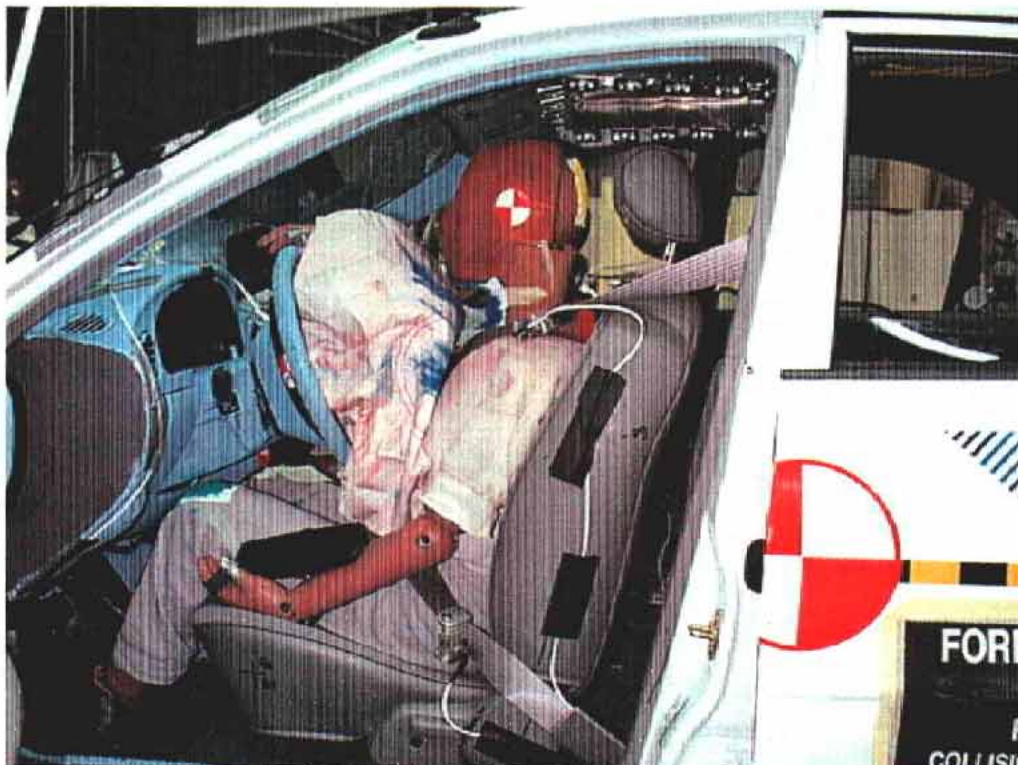
8. Position du conducteur, après essai.
Driver's position, post-test.

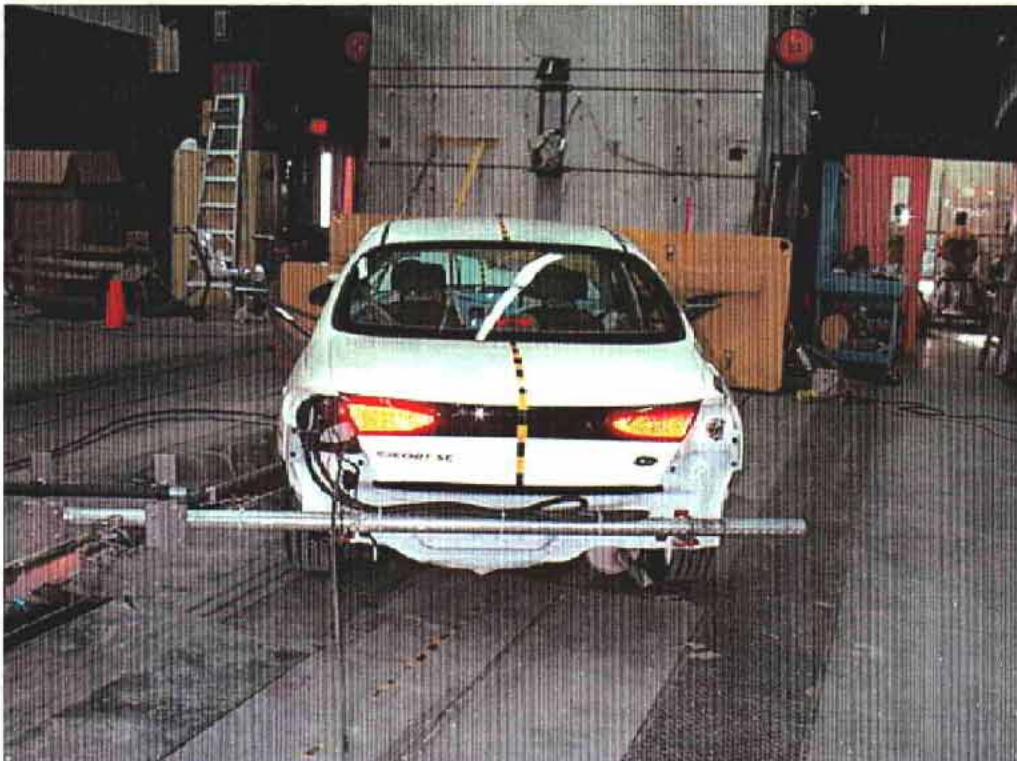
10. Vue arrière du véhicule d'essai, après essai.
Rear view of the test vehicle, post-test.

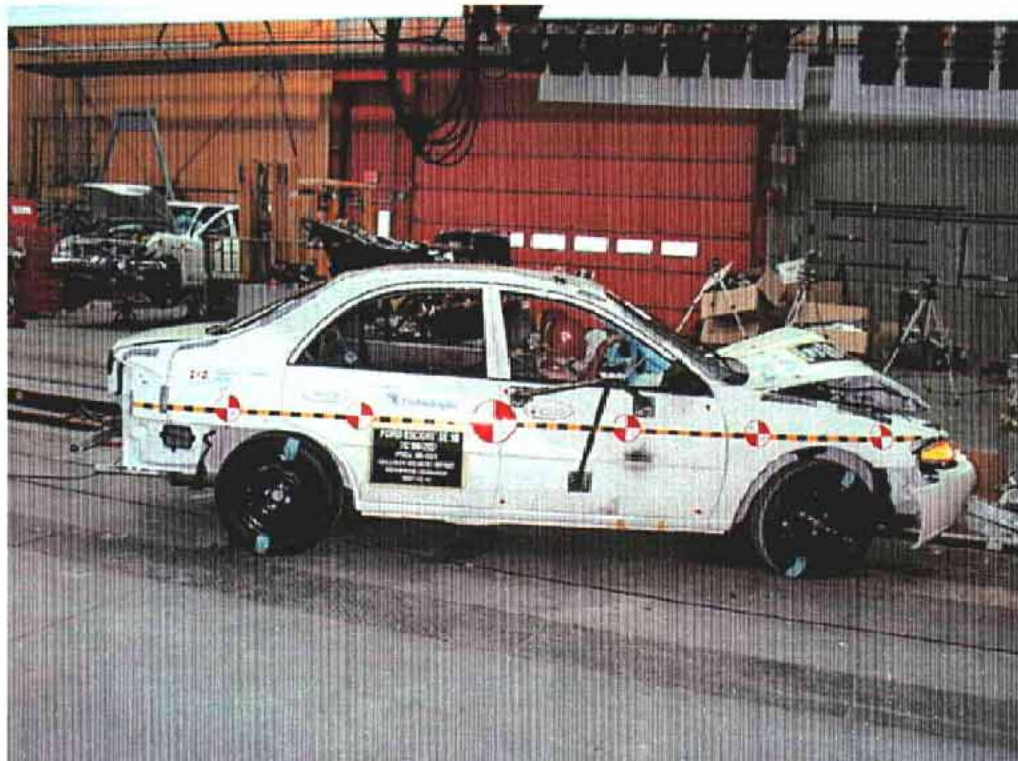
12. Vue côté droit du véhicule d'essai, après essai.
Right side view of the test vehicle, post-test.

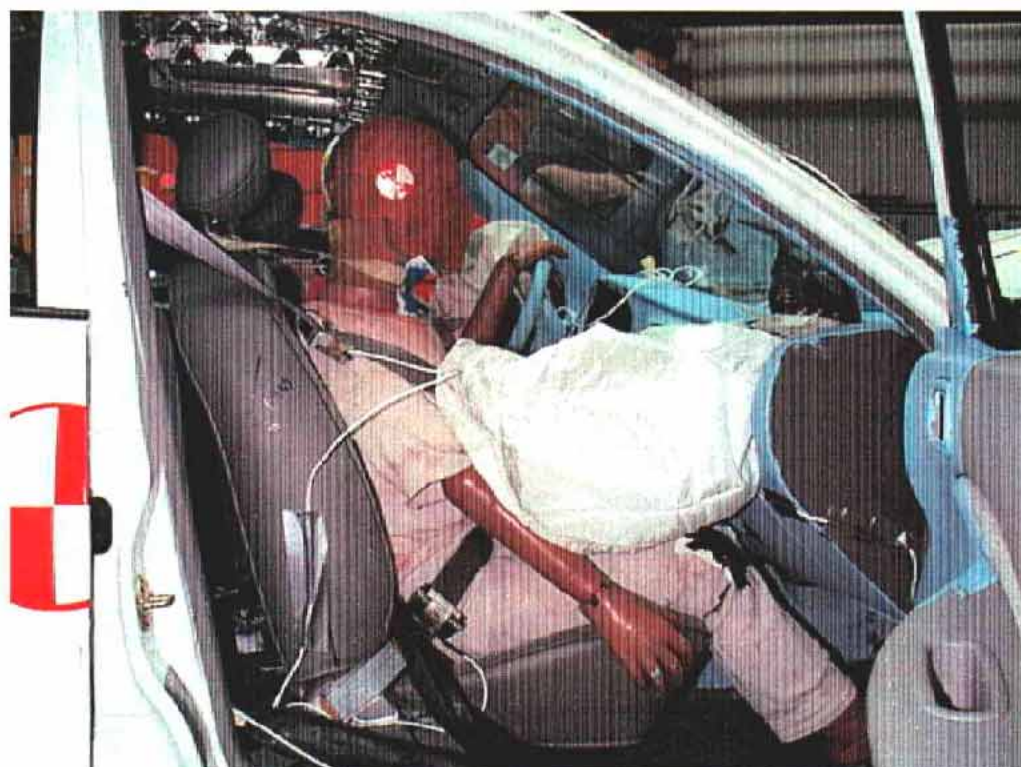
14. Position du passager, après essai.
Passenger's position, post-test.

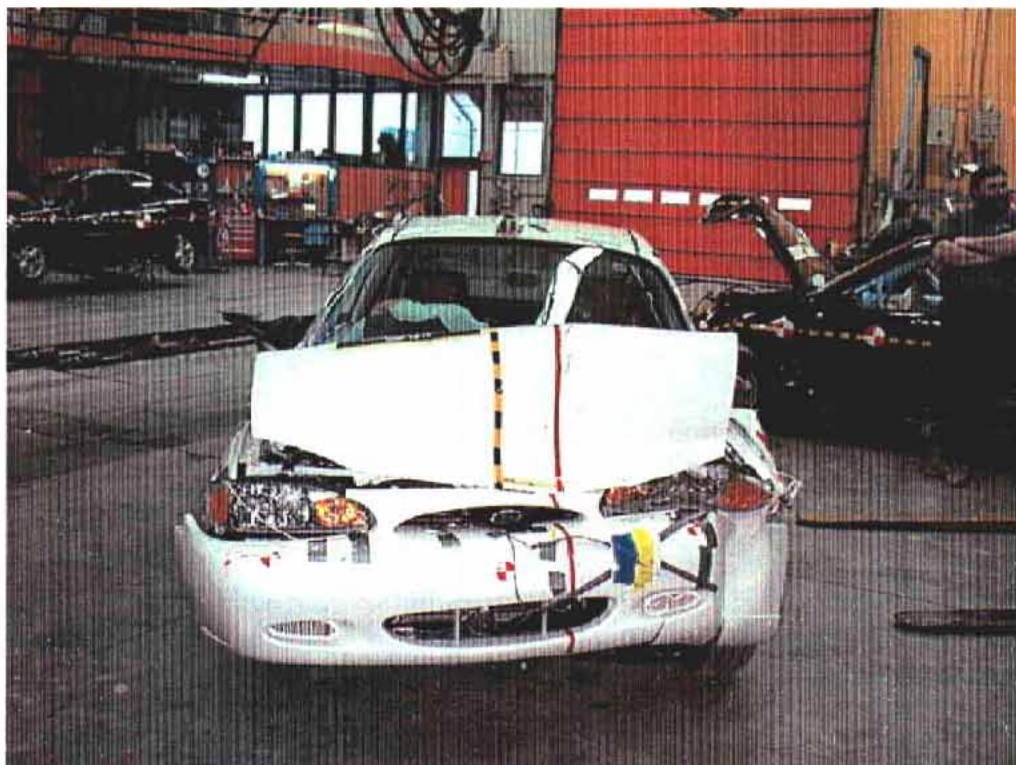
16. Vue avant du véhicule d'essai, après essai.
Front view of the test vehicle, post-test.

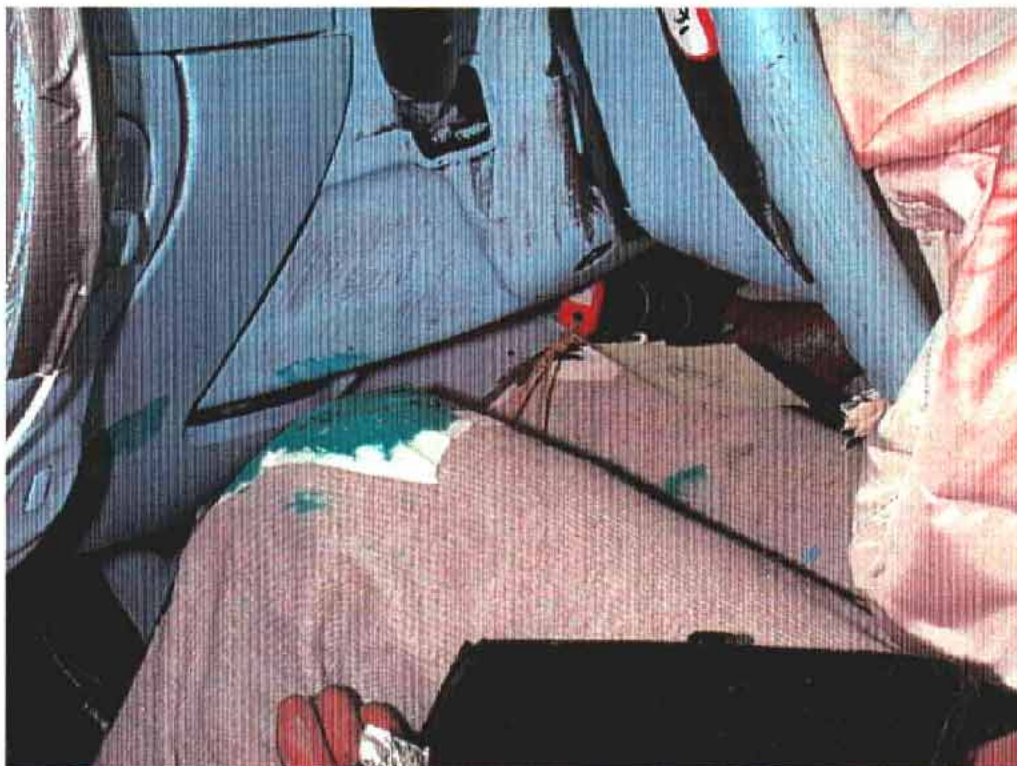
22. Point de contact, genou gauche du conducteur, après essai.
Driver's left knee contact point, post-test.

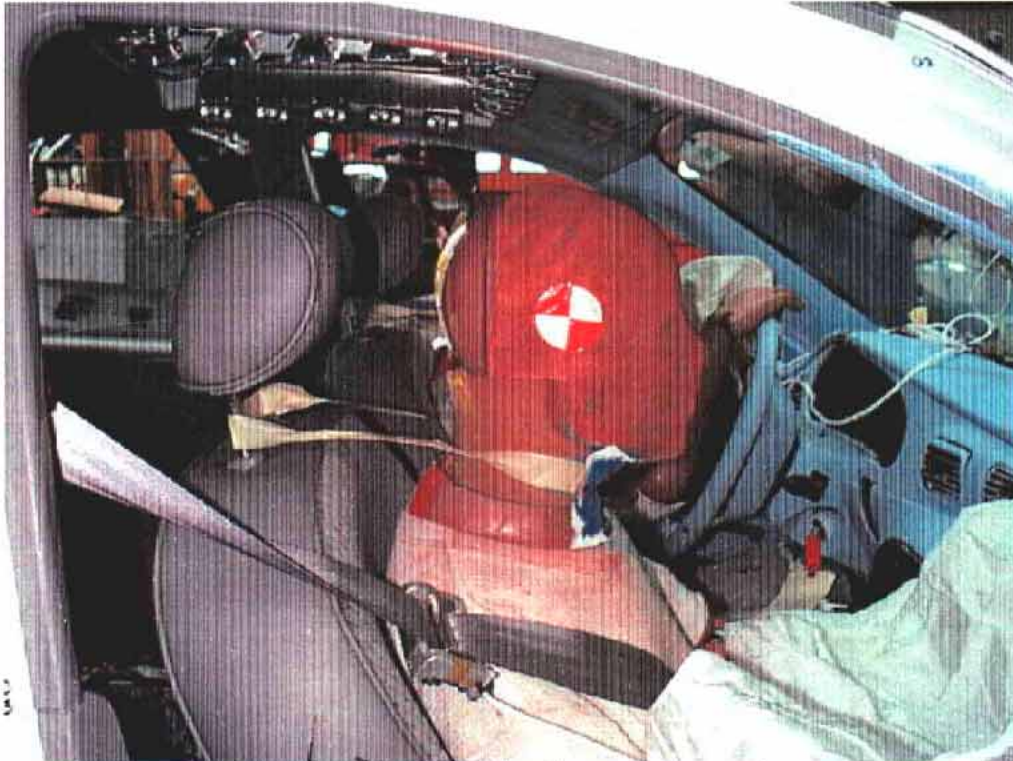
23. Point de contact de tête du passager, après essai.
Passenger's head contact point, post-test.

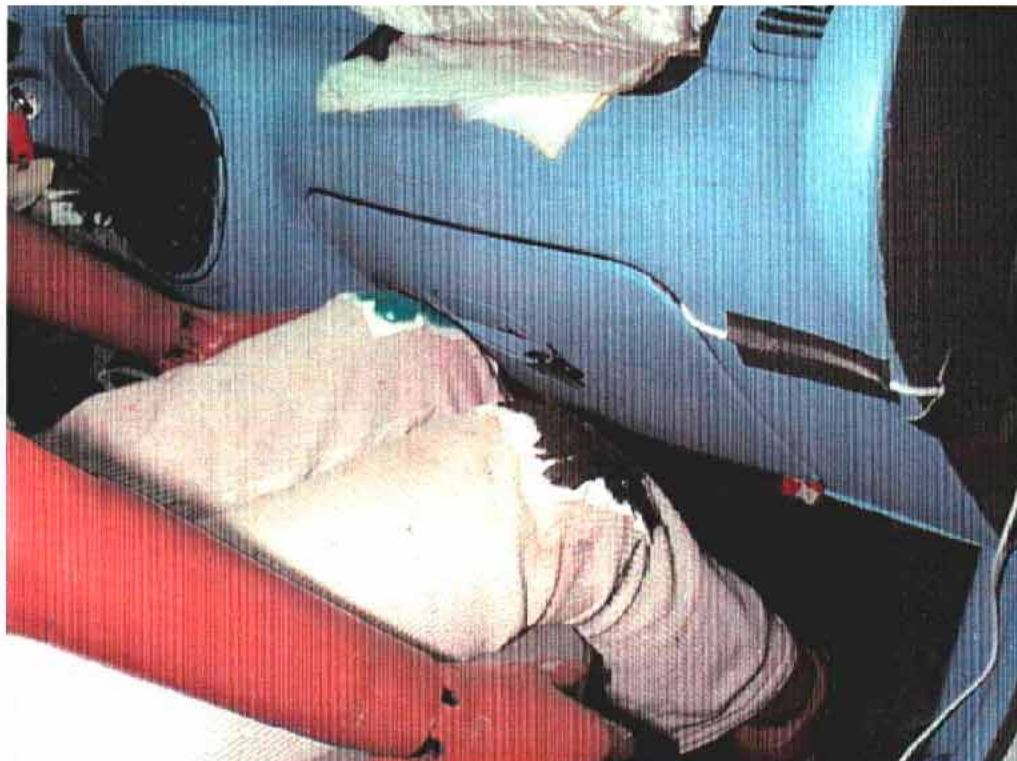
24. Point de contact, genoux du passager, après essai.
Passenger's knees contact point, post-test.

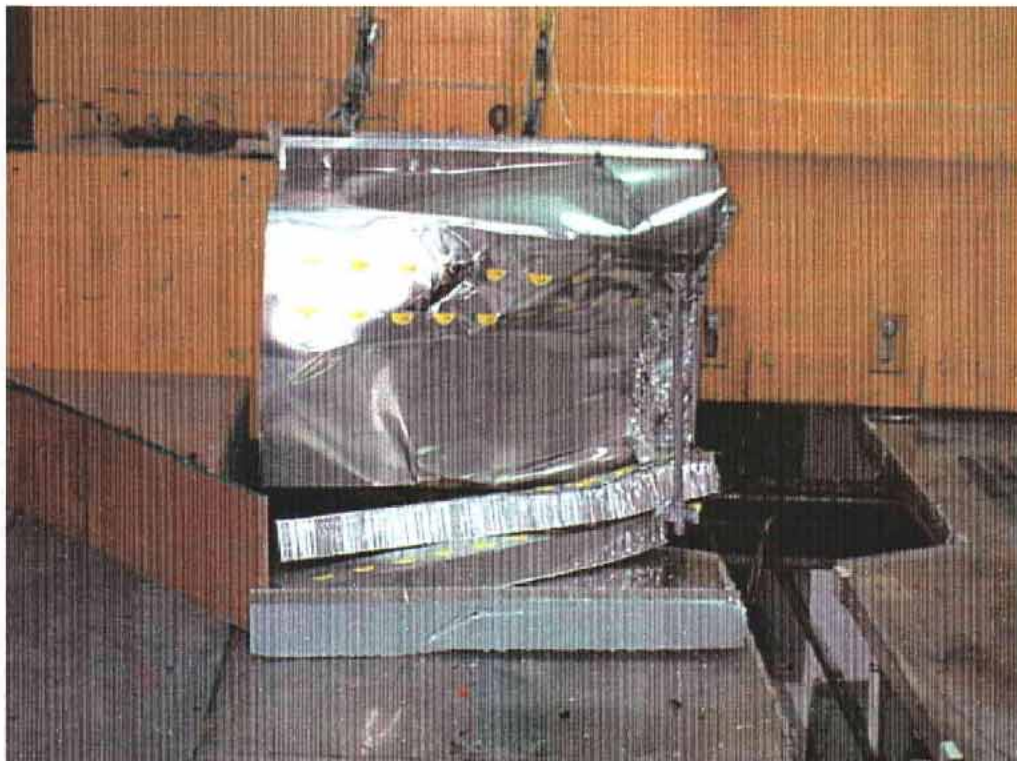
28. Face déformable, après essai.
Deformable face, post-test.

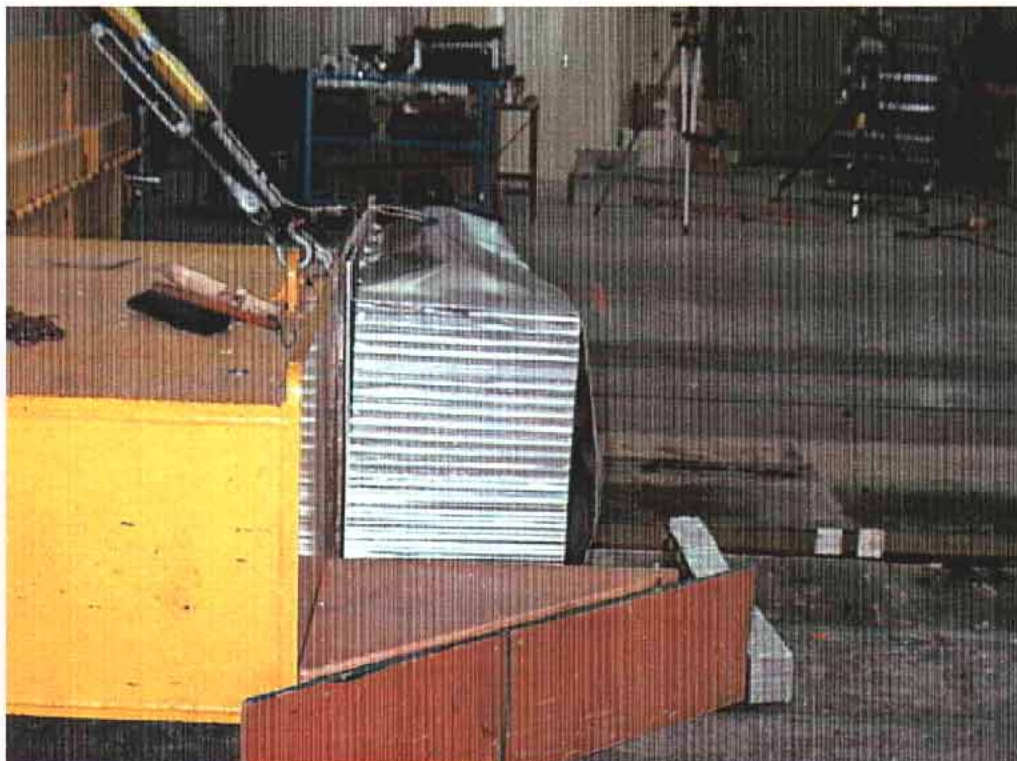
30. Face déformable, après essai.
Deformable face, post-test.
