**RAPPORT D'ESSAI - TEST REPORT**

**COLLISION FRONTALE DÉCALÉE DE RECHERCHE  
RESEARCH OFFSET FRONTAL IMPACT**

**VEHICULE D'ESSAI / TEST VEHICLE  
FORD EXPLORER 1998 TC # 98-206**

**FACE DÉFORMABLE / DEFORMABLE FACE  
ÉTUDE DE BLESSURES AVEC COUSSINS GONFLABLES  
AIR BAG AGGRESSIVENESS STUDY  
PHASE II**

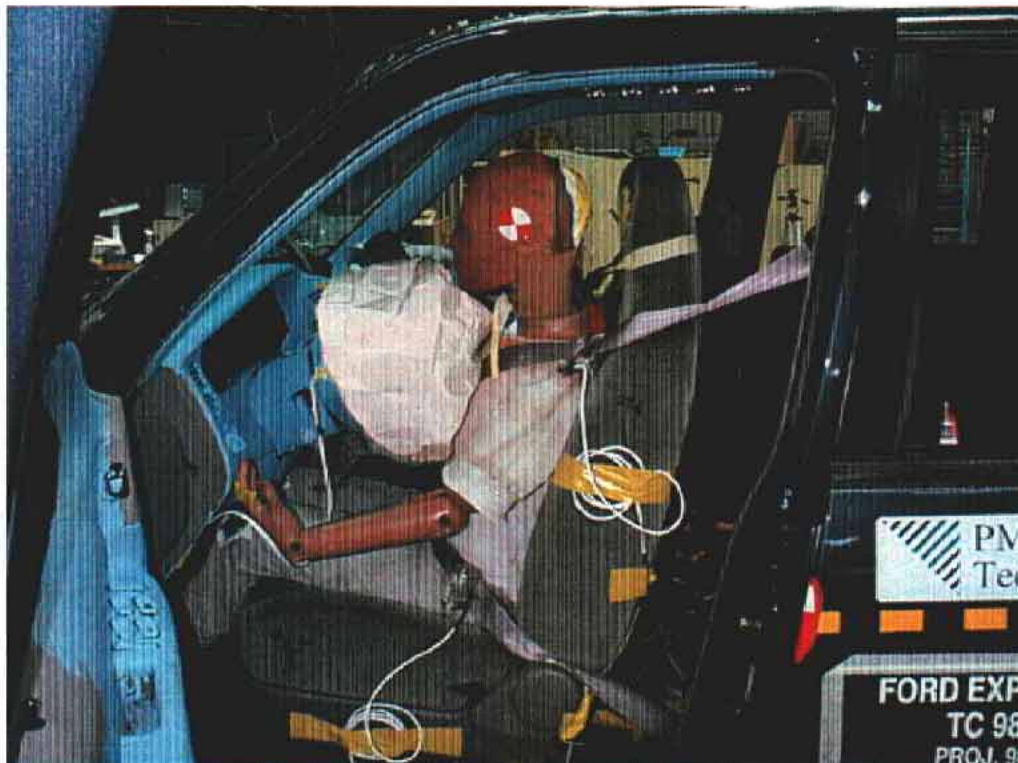
8. Position du conducteur, après essai.  
Driver's position, post-test.

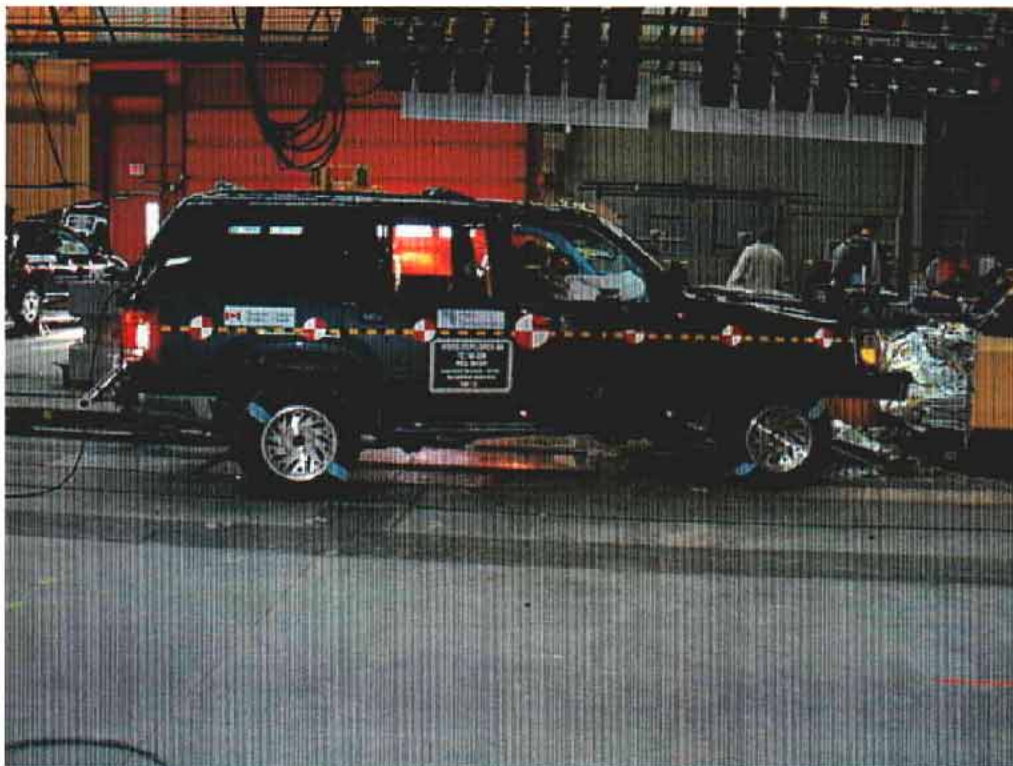
12. Vue côté droit du véhicule d'essai, après essai.  
Right side view of the test vehicle, post-test.

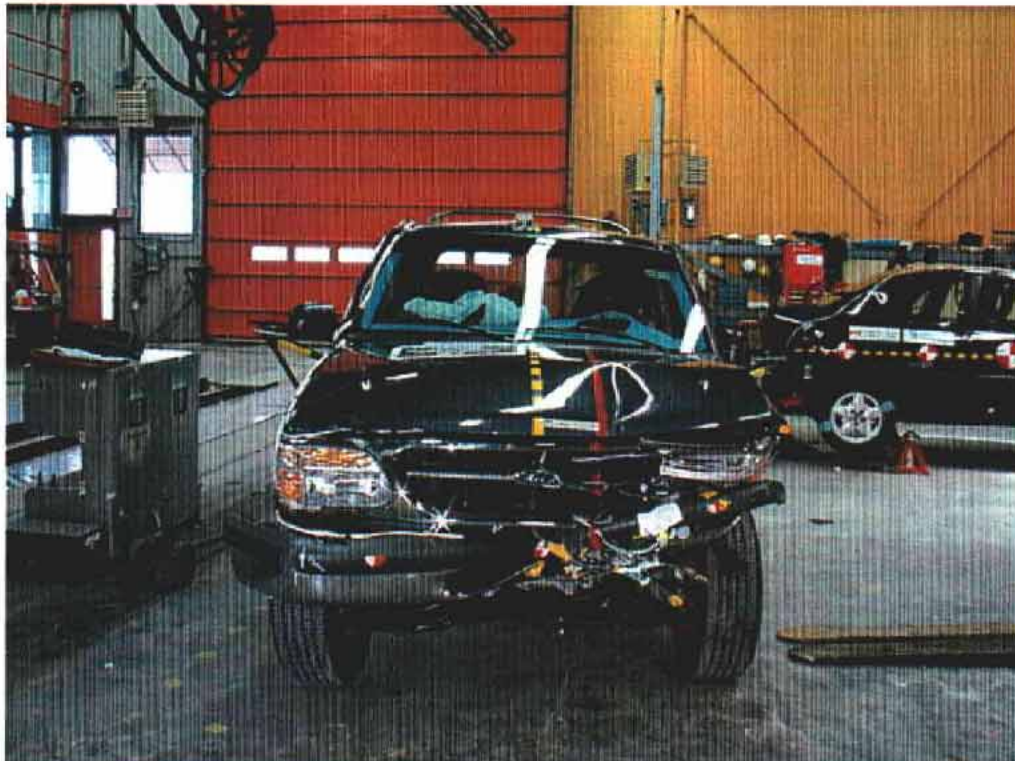
16. Vue avant du véhicule d'essai, après essai.  
Front view of the test vehicle, post-test.

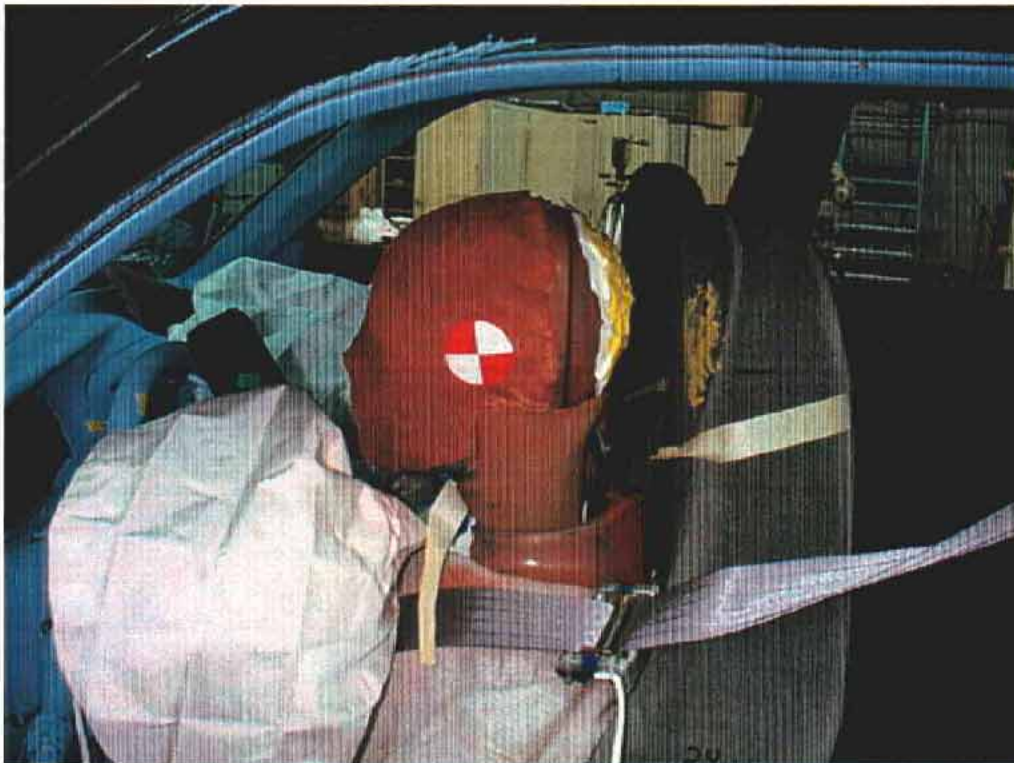
21. Point de contact de tête du conducteur, après essai.  
Driver's head contact point, post-test.

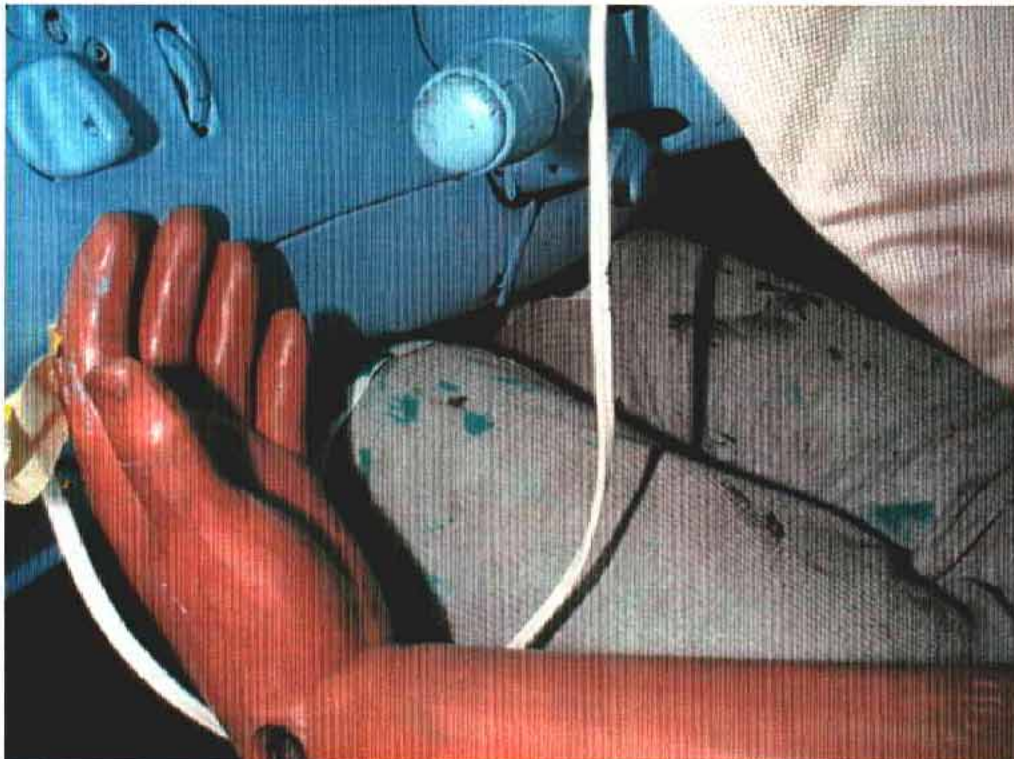
22. Point de contact, genou gauche du conducteur, après essai.  
Driver's left knee contact point, post-test.

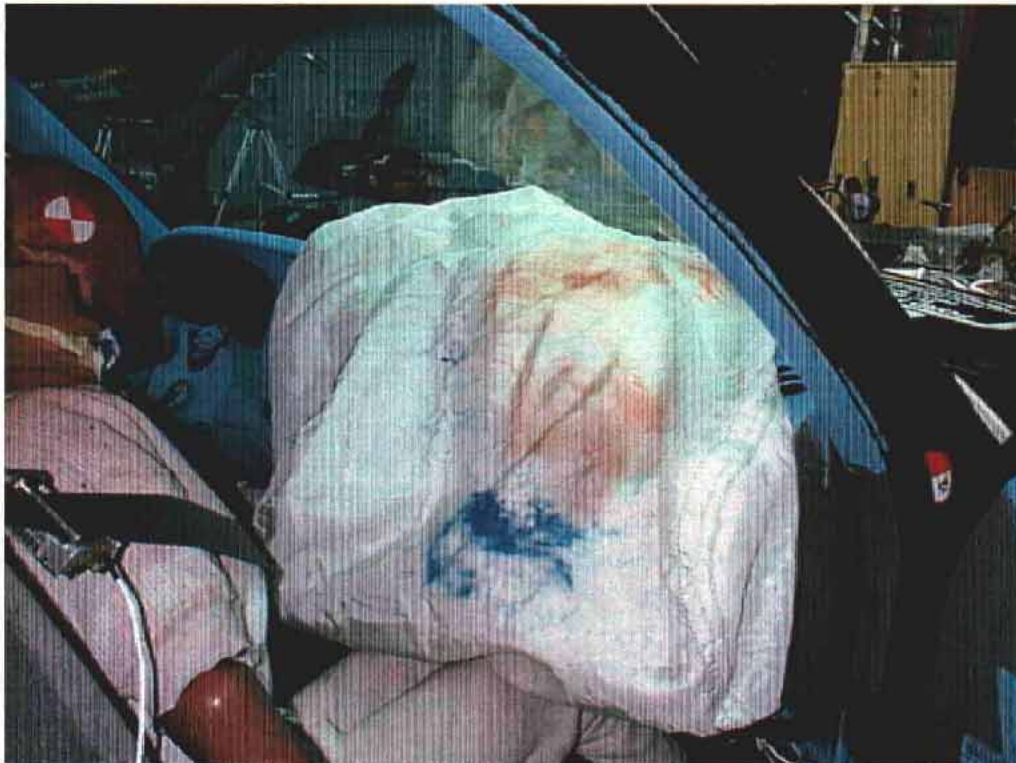
23. Point de contact de tête du passager, après essai.  
Passenger's head contact point, post-test.

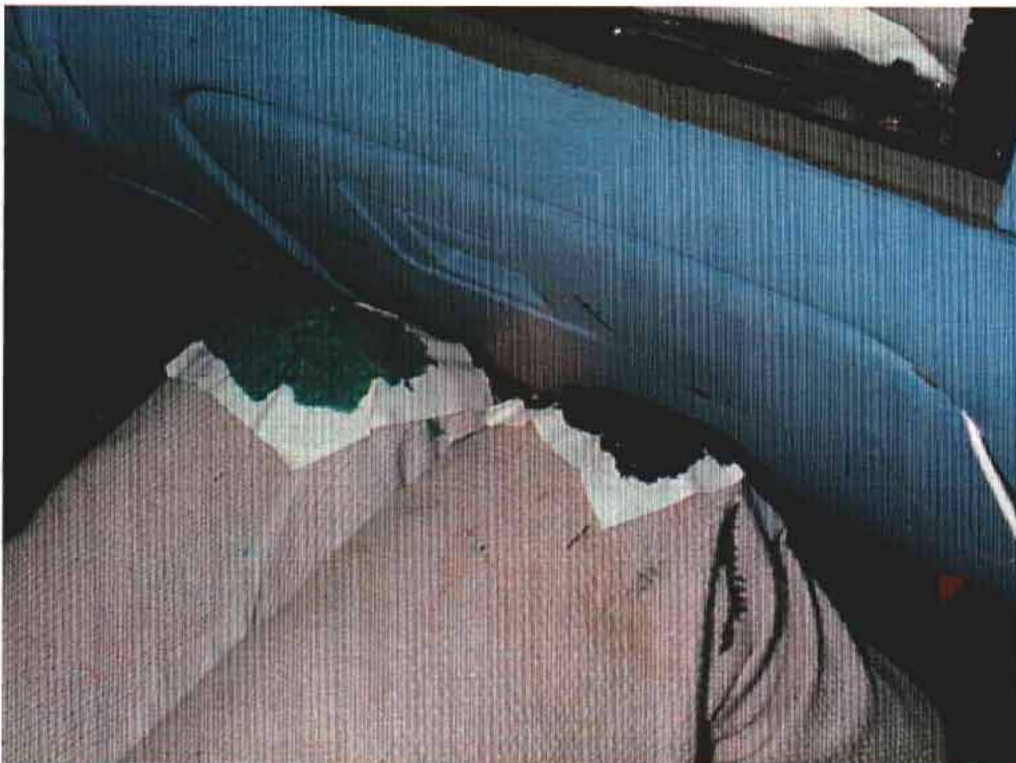
24. Point de contact, genoux du passager, après essai.  
Passenger's knees contact point, post-test.

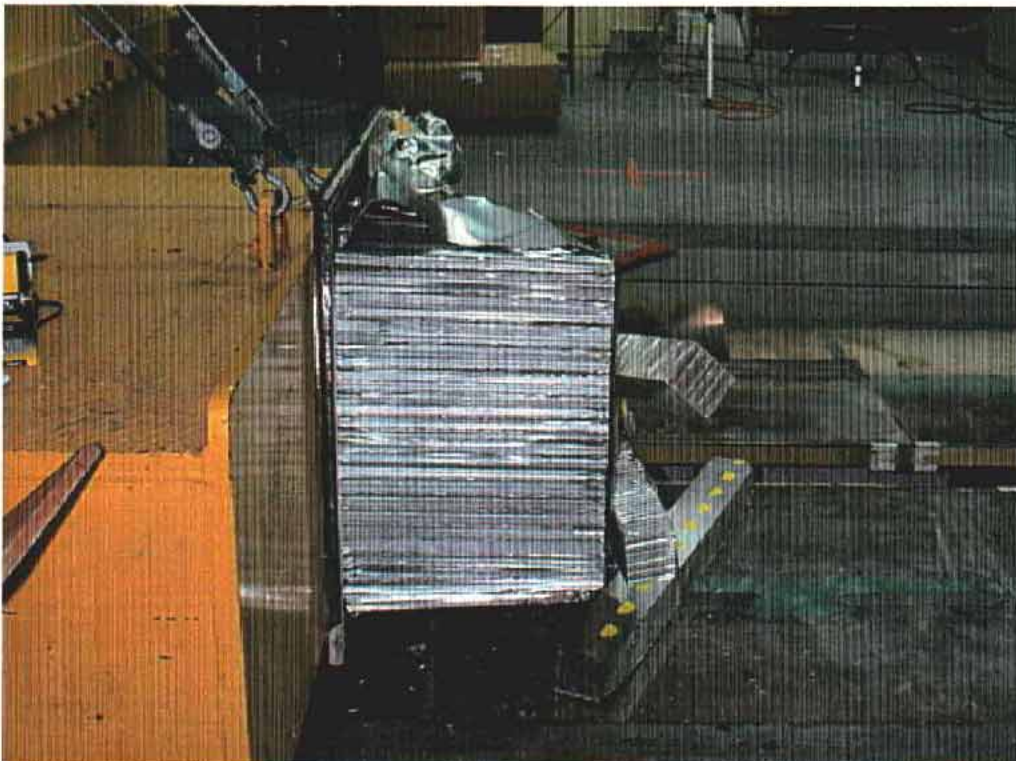
28. Face déformable, après essai.  
Deformable face, post-test.
