**RAPPORT D'ESSAI - TEST REPORT**

**COLLISION FRONTALE DÉCALÉE DE RECHERCHE  
RESEARCH OFFSET FRONTAL IMPACT**

**VEHICULE D'ESSAI / TEST VEHICLE  
NISSAN SENTRA 1998 TC # 98-210**

**FACE DÉFORMABLE / DEFORMABLE FACE  
ÉTUDE DE BLESSURES AVEC COUSSINS GONFLABLES  
AIR BAG AGGRESSIVENESS STUDY  
PHASE II**

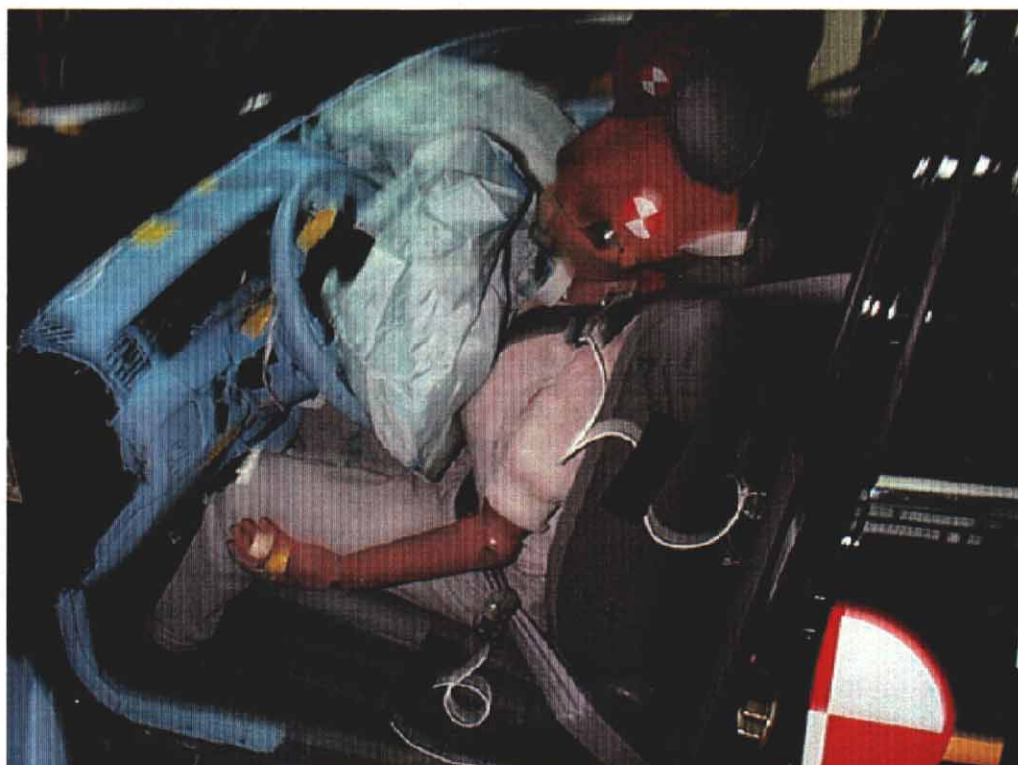
8. Position du conducteur, après essai.  
Driver's position, post-test.

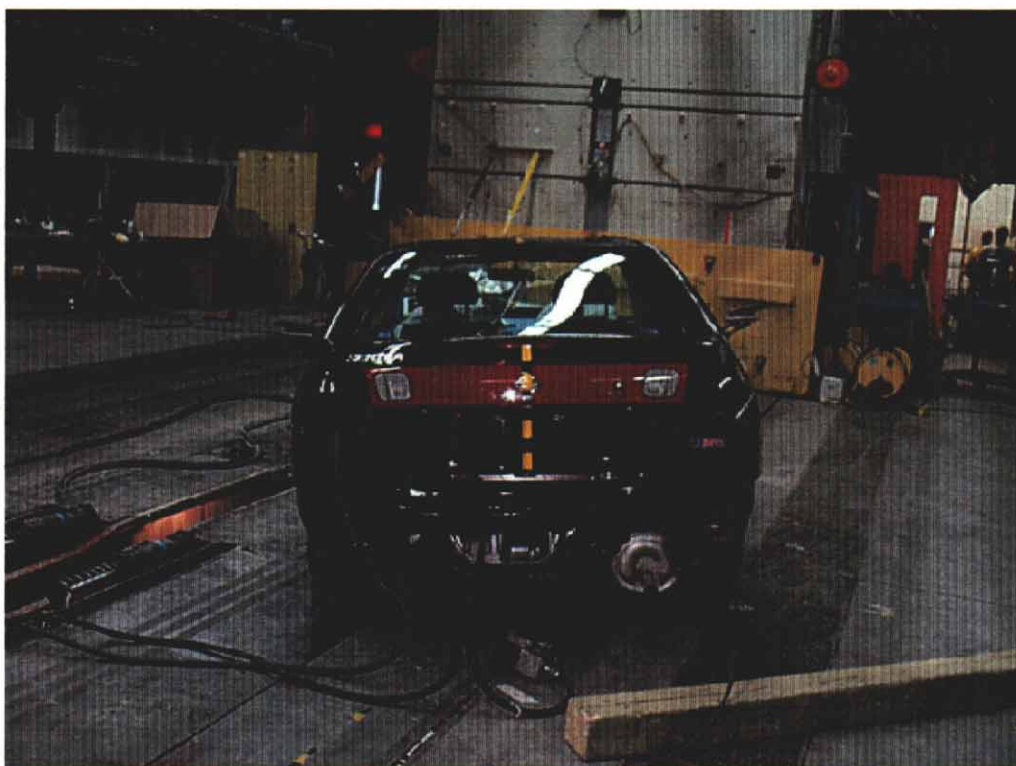
10. Vue arrière du véhicule d'essai, après essai.  
Rear view of the test vehicle, post-test.

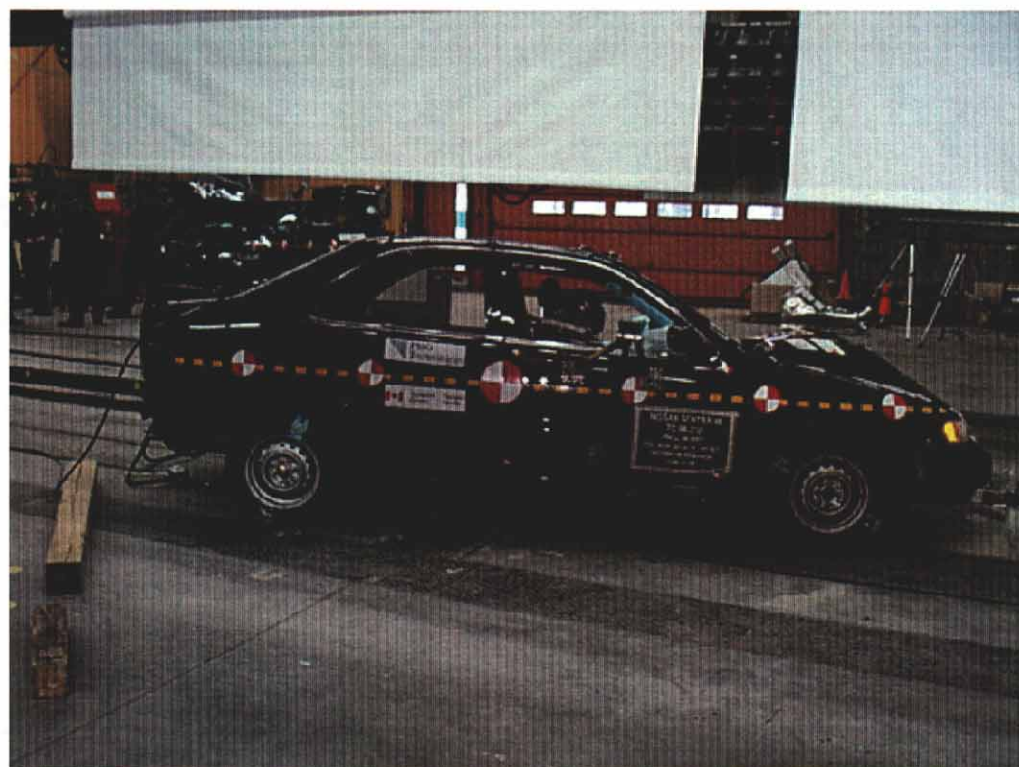
12. Vue côté droit du véhicule d'essai, après essai.  
Right side view of the test vehicle, post-test.

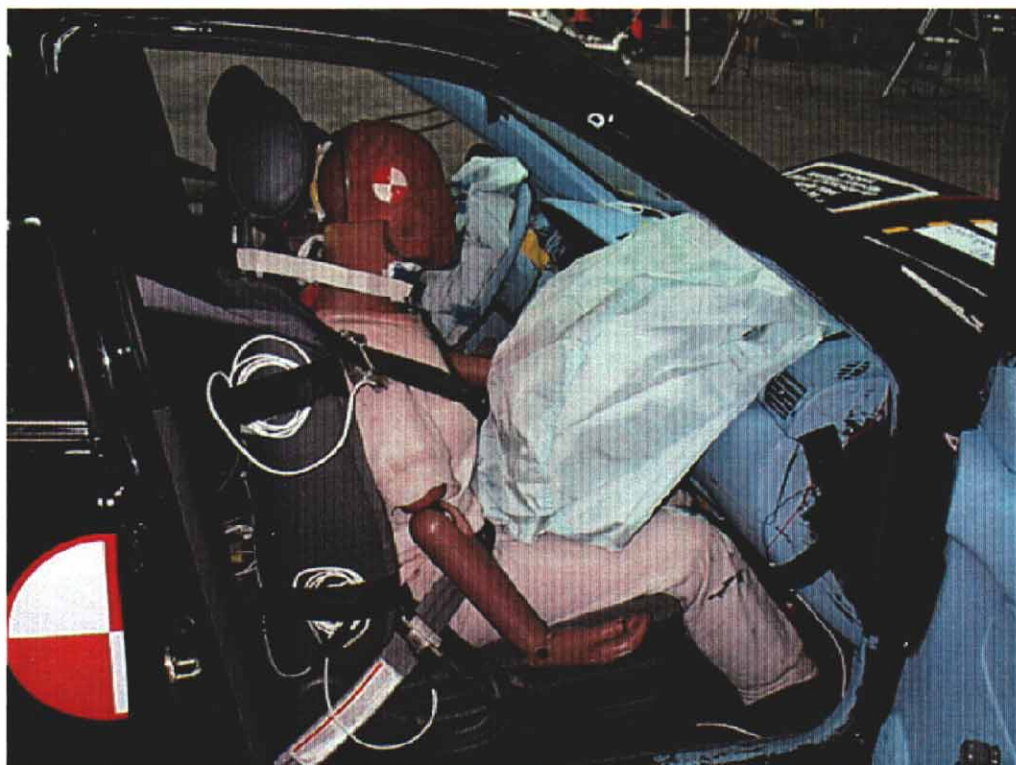
14. Position du passager, après essai.  
Passenger's position, post-test.

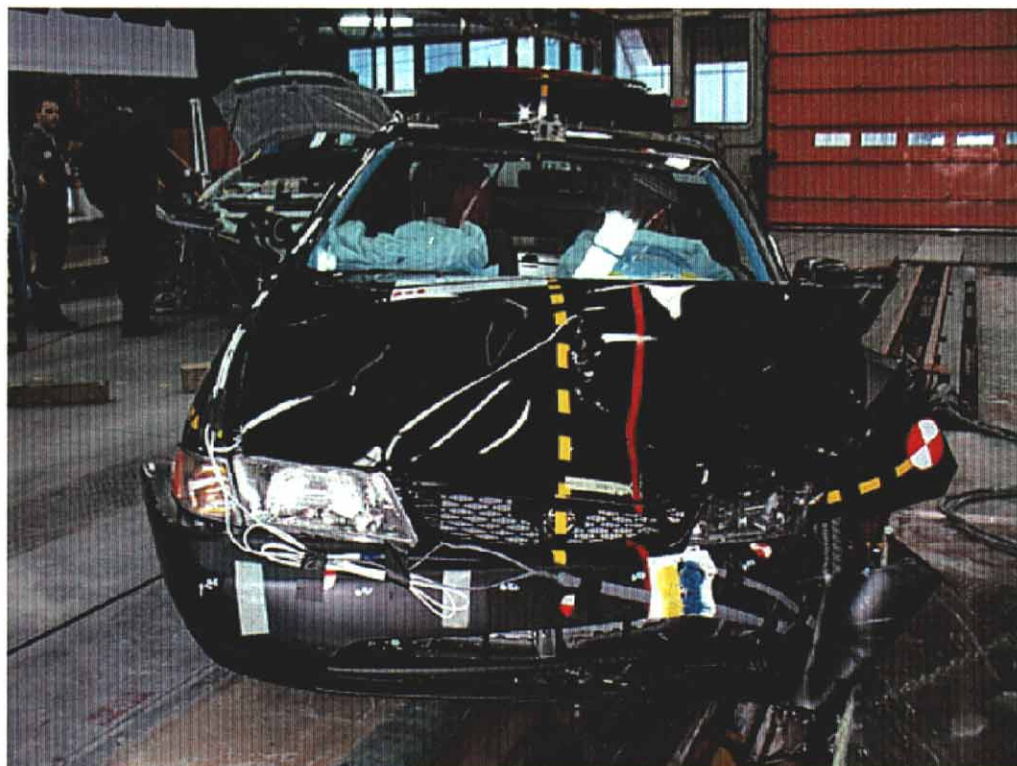
16. Vue avant du véhicule d'essai, après essai.  
Front view of the test vehicle, post-test.

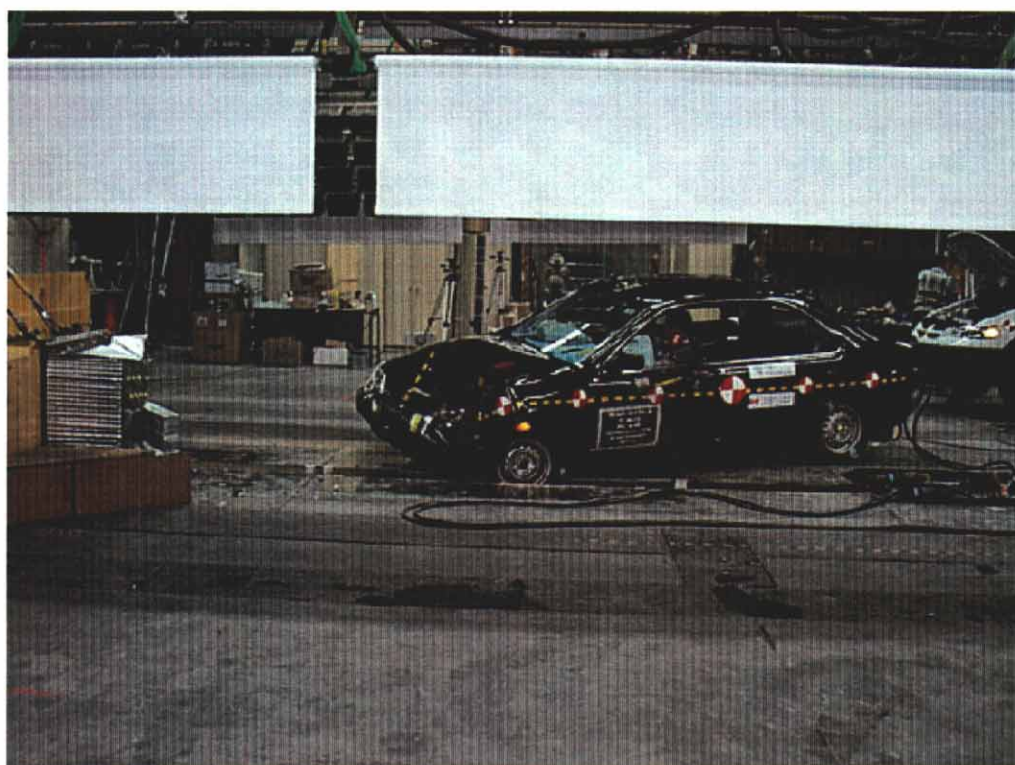
18. Position du véhicule, après essai.  
Vehicle position, post-test.

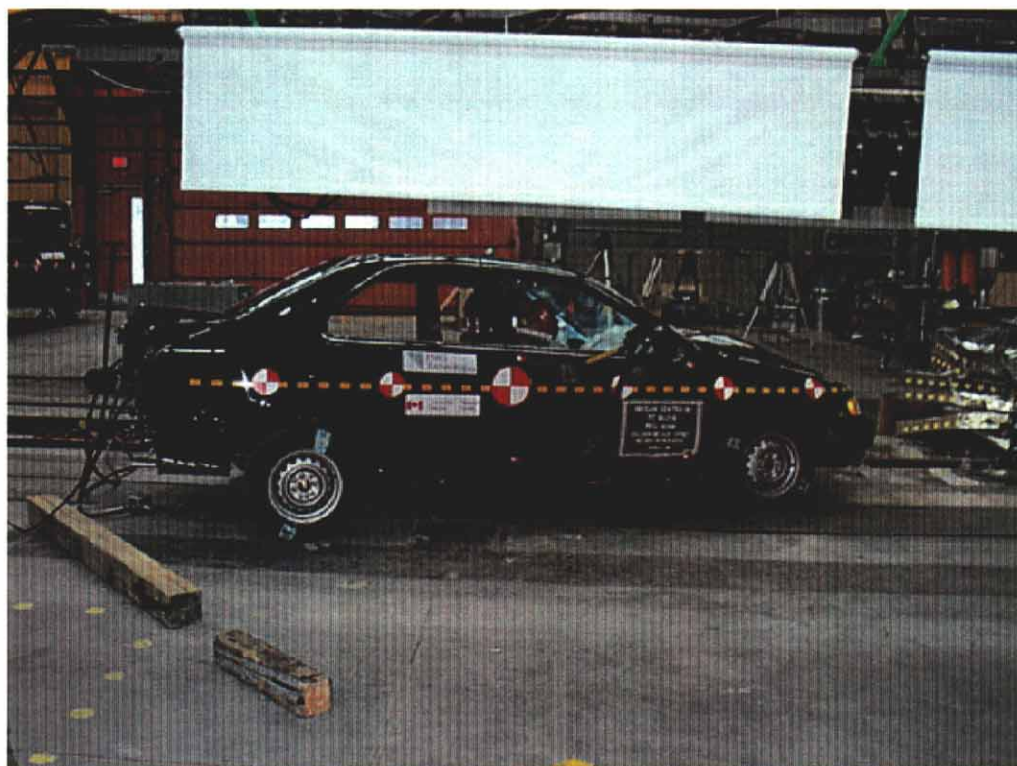
20. Position du véhicule, après essai.  
Vehicle position, post-test.

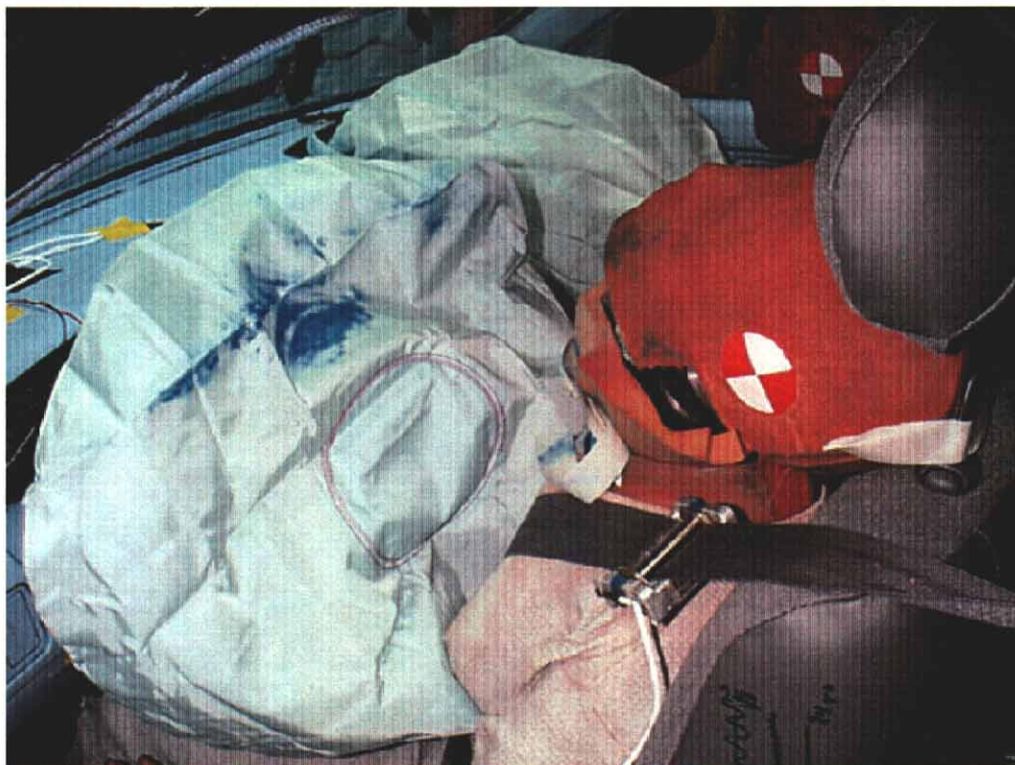
21. Point de contact de tête du conducteur, après essai.  
Driver's head contact point, post-test.

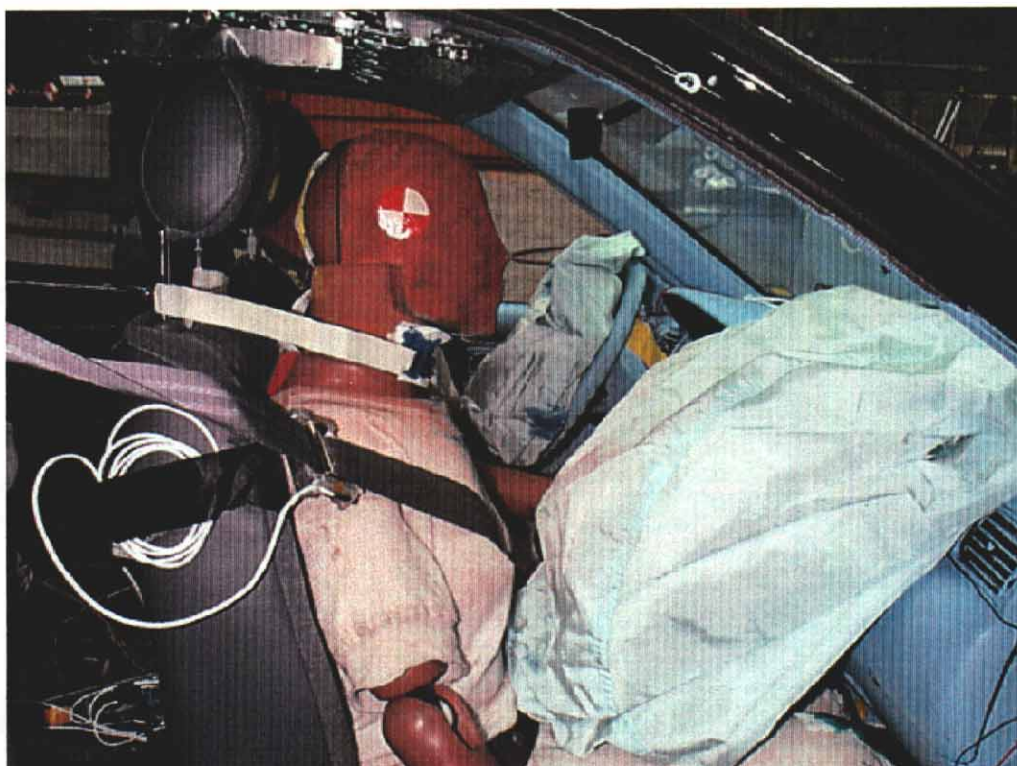
23. Point de contact de tête du passager, après essai.  
Passenger's head contact point, post-test.

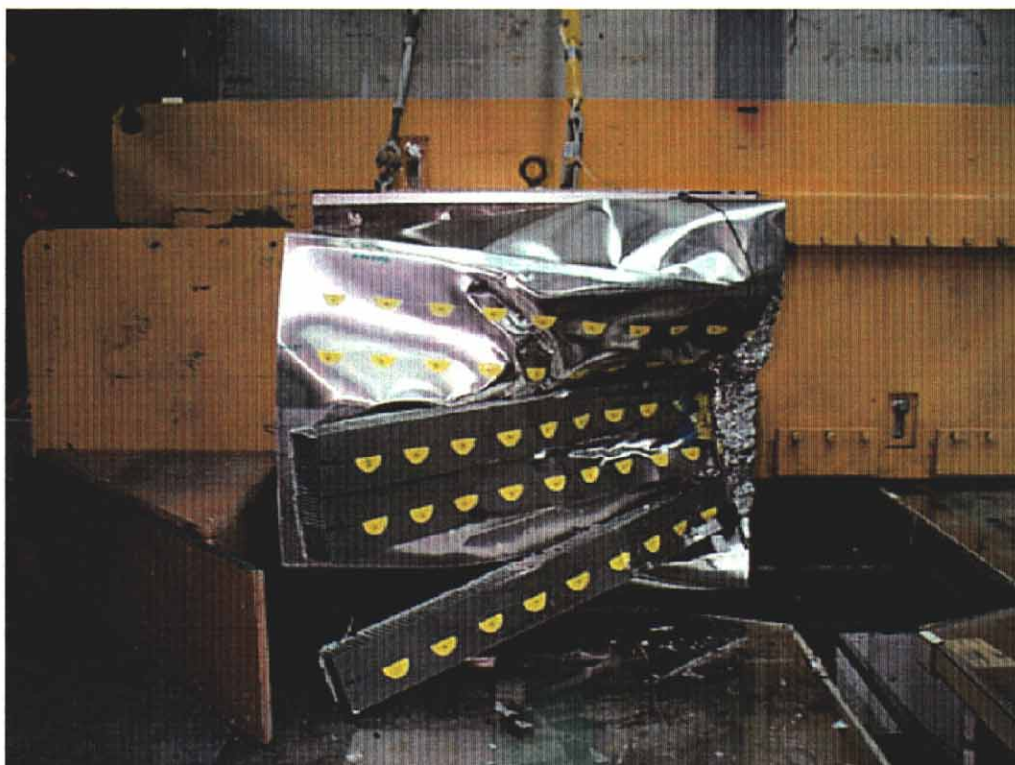
28. Face déformable, après essai.  
Deformable face, post-test.

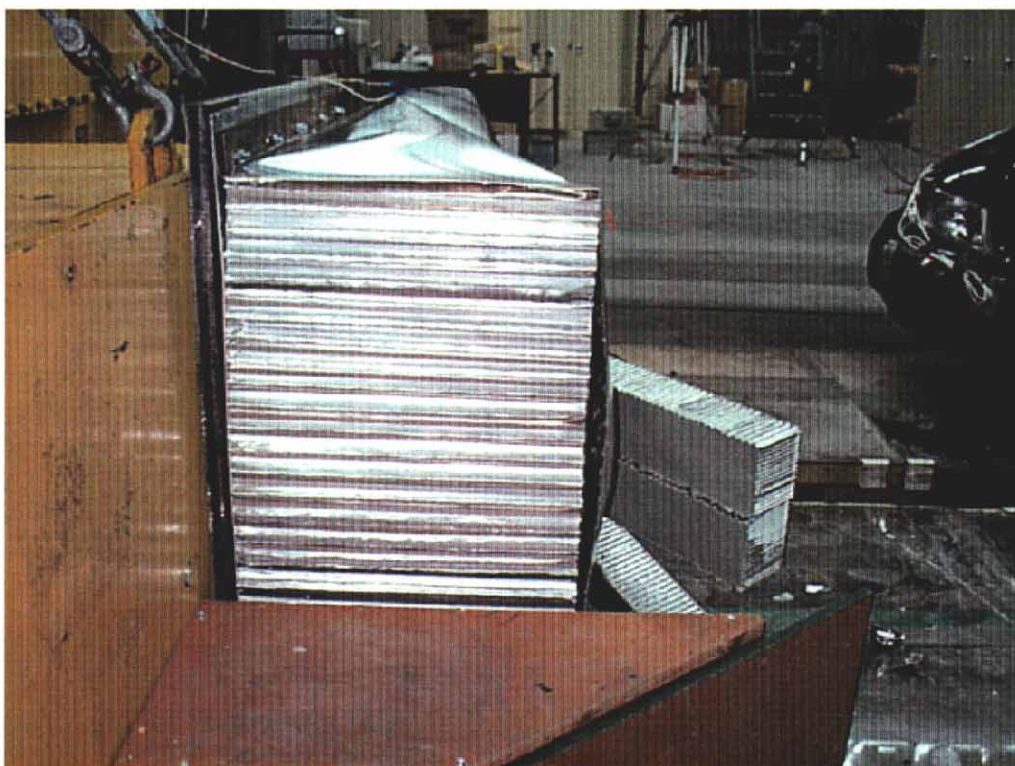
30. Face déformable, après essai.  
Deformable face, post-test.
