RAPPORT D'ESSAI - TEST REPORT

**COLLISION FRONTALE DÉCALÉE DE RECHERCHE
RESEARCH OFFSET FRONTAL IMPACT**

**VEHICULE D'ESSAI / TEST VEHICLE
DODGE CARAVAN 1998 TC # 98-207**

**FACE DÉFORMABLE / DEFORMABLE FACE
ÉTUDE DE BLESSURES AVEC COUSSINS GONFLABLES
AIR BAG AGGRESSIVENESS STUDY
PHASE II**

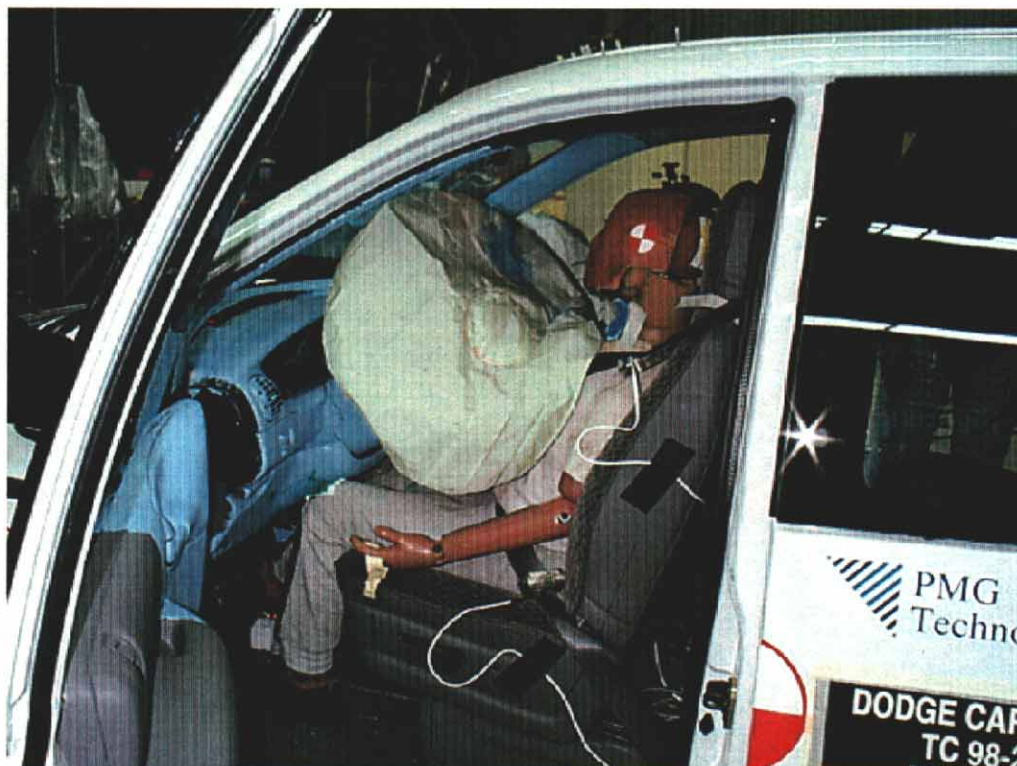
8. Position du conducteur, après essai.
Driver's position, post-test.

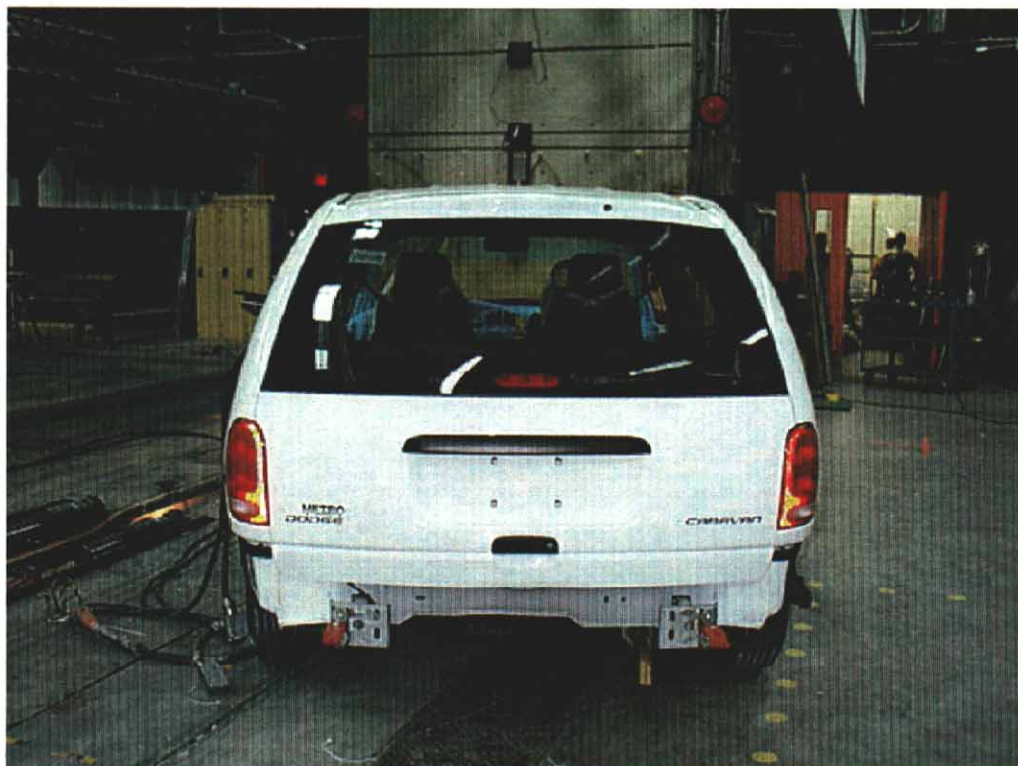
10. Vue arrière du véhicule d'essai, après essai.
Rear view of the test vehicle, post-test.

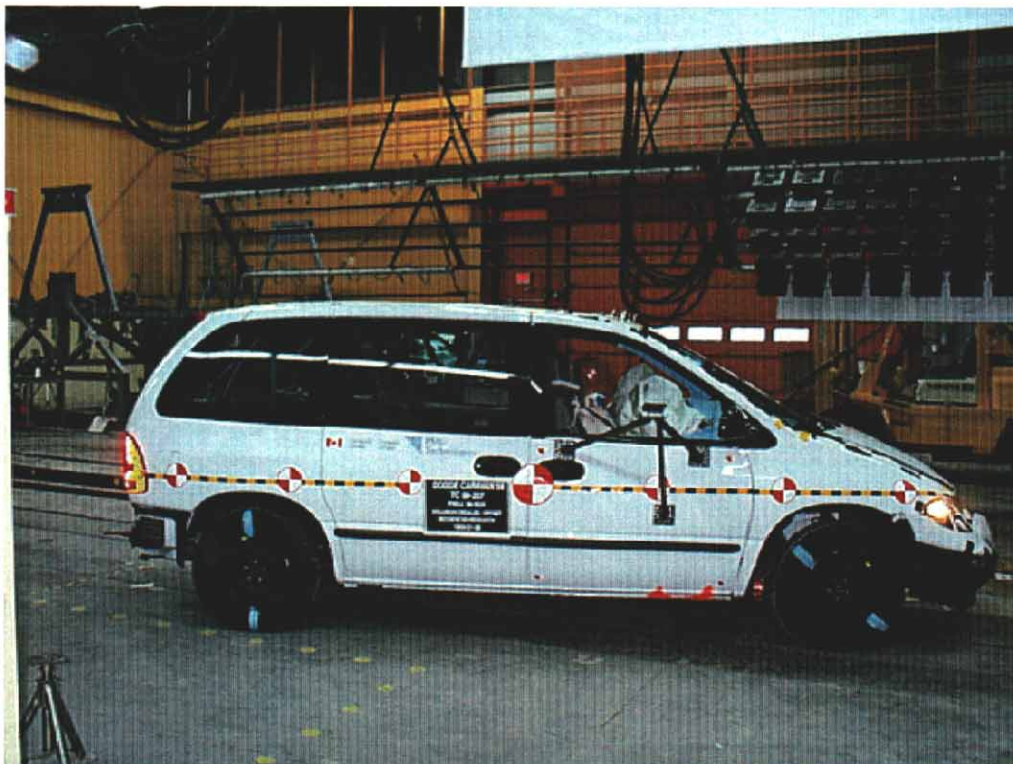
12. Vue côté droit du véhicule d'essai, après essai.
Right side view of the test vehicle, post-test.

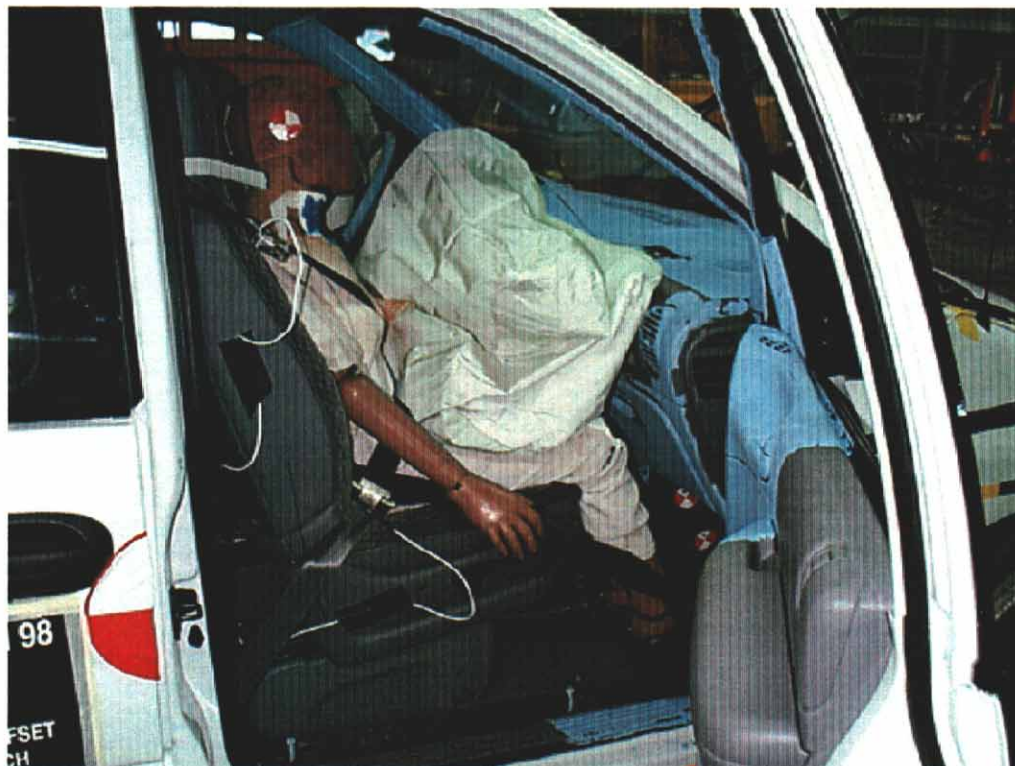
14. Position du passager, après essai.
Passenger's position, post-test.

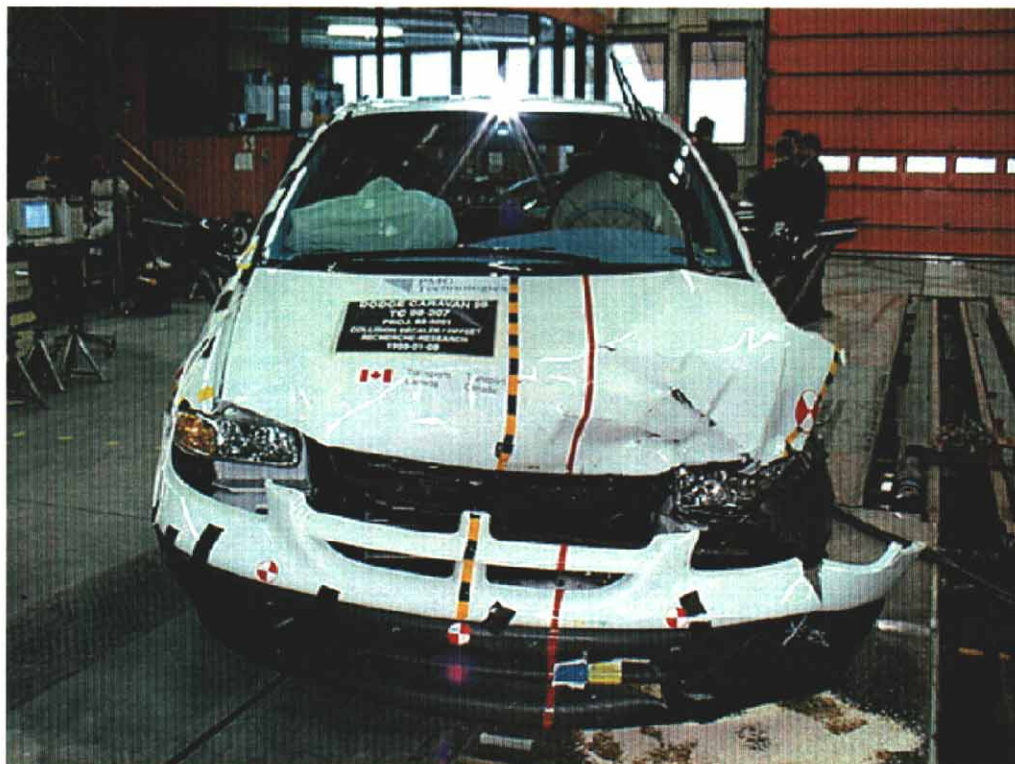
16. Vue avant du véhicule d'essai, après essai.
Front view of the test vehicle, post-test.

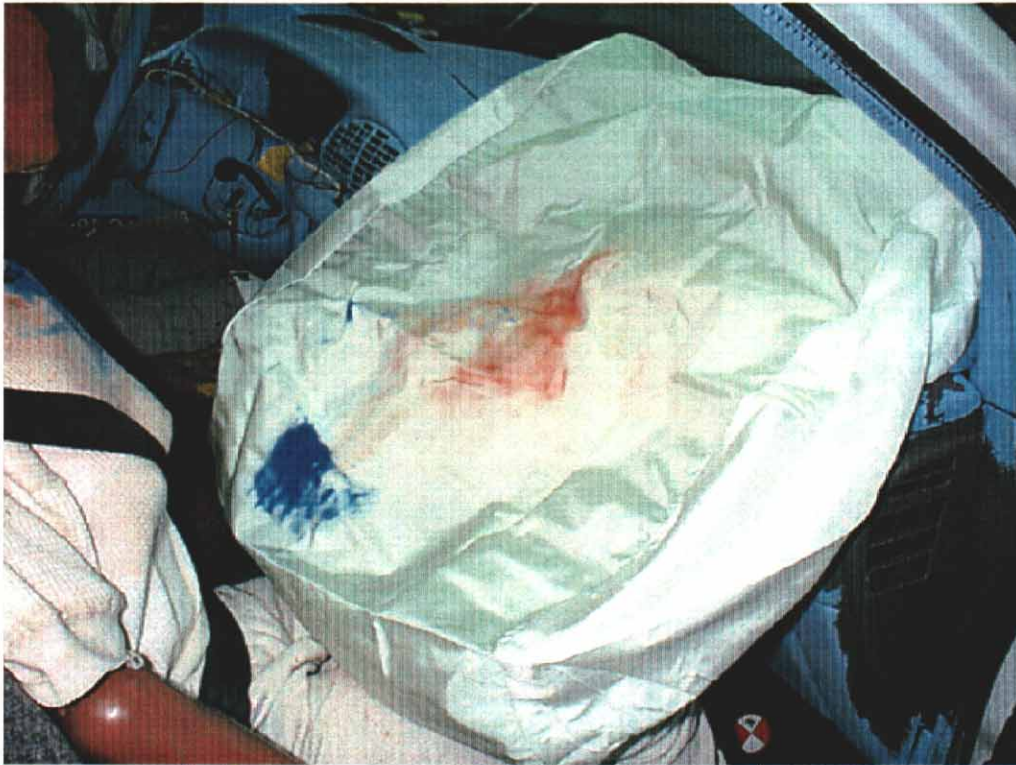
23. Point de contact de tête du passager, après essai.
Passenger's head contact point, post-test.

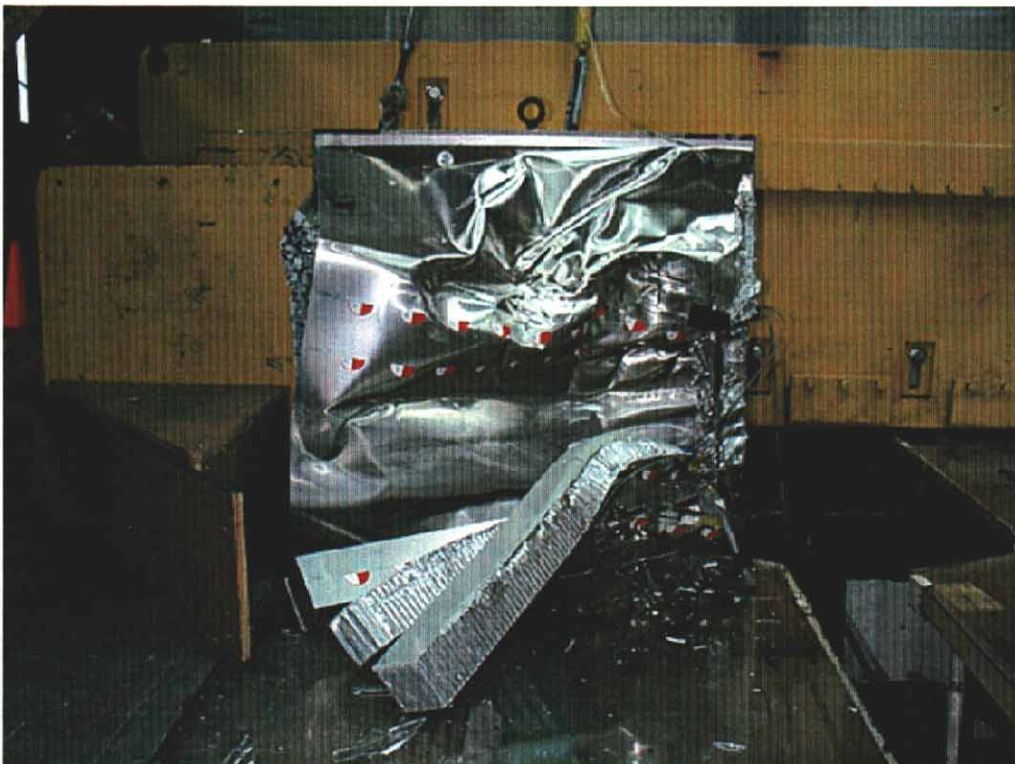
28. Face déformable, après essai.
Deformable face, post-test.

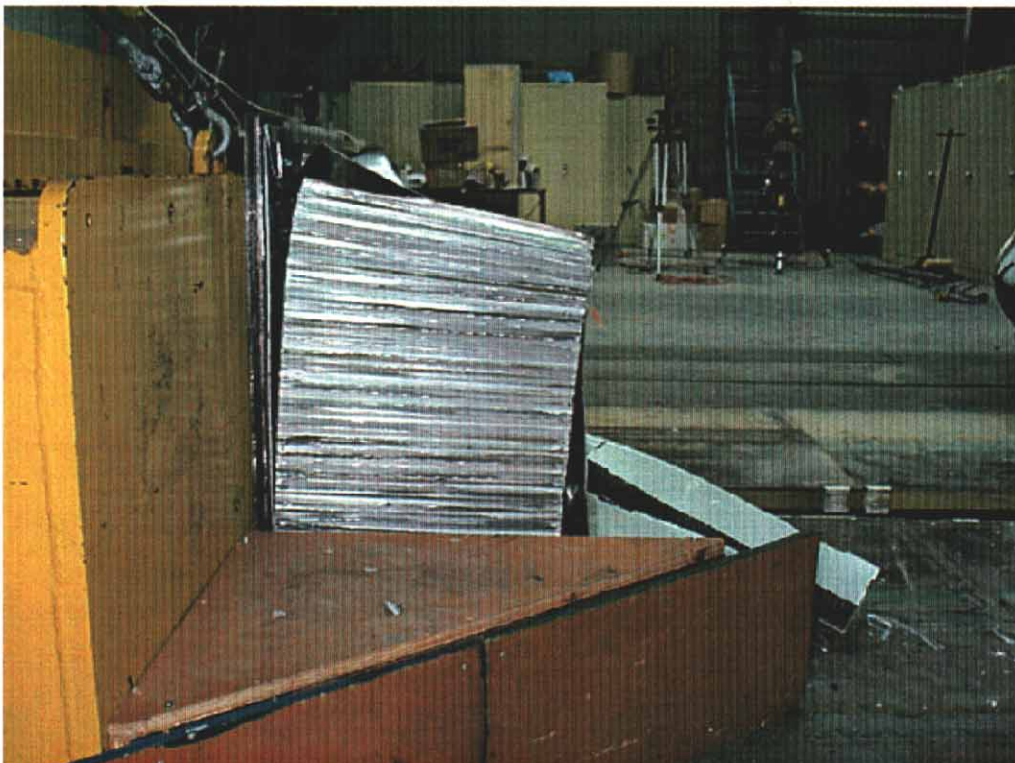
30. Face déformable, après essai.
Deformable face, post-test.
