**RAPPORT D'ESSAI - TEST REPORT**

**COLLISION FRONTALE DÉCALÉE DE RECHERCHE  
RESEARCH OFFSET FRONTAL IMPACT**

**VEHICULE D'ESSAI / TEST VEHICLE  
DODGE AVENGER 1996 TC # 96-212**

**FACE DÉFORMABLE / DEFORMABLE FACE  
ÉTUDE DE BLESSURES AVEC COUSSINS GONFLABLES  
AIR BAG AGGRESSIVENESS STUDY  
PHASE II**

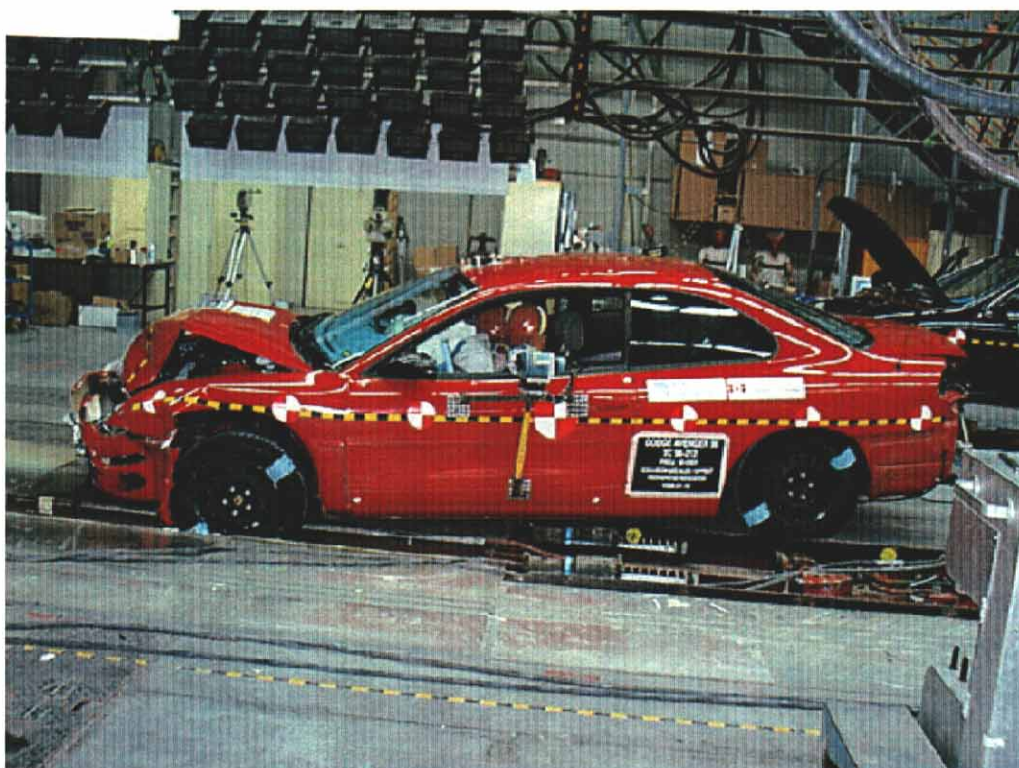
6. Vue côté gauche du véhicule d'essai, après essai.  
Left side view of the test vehicle, post-test.

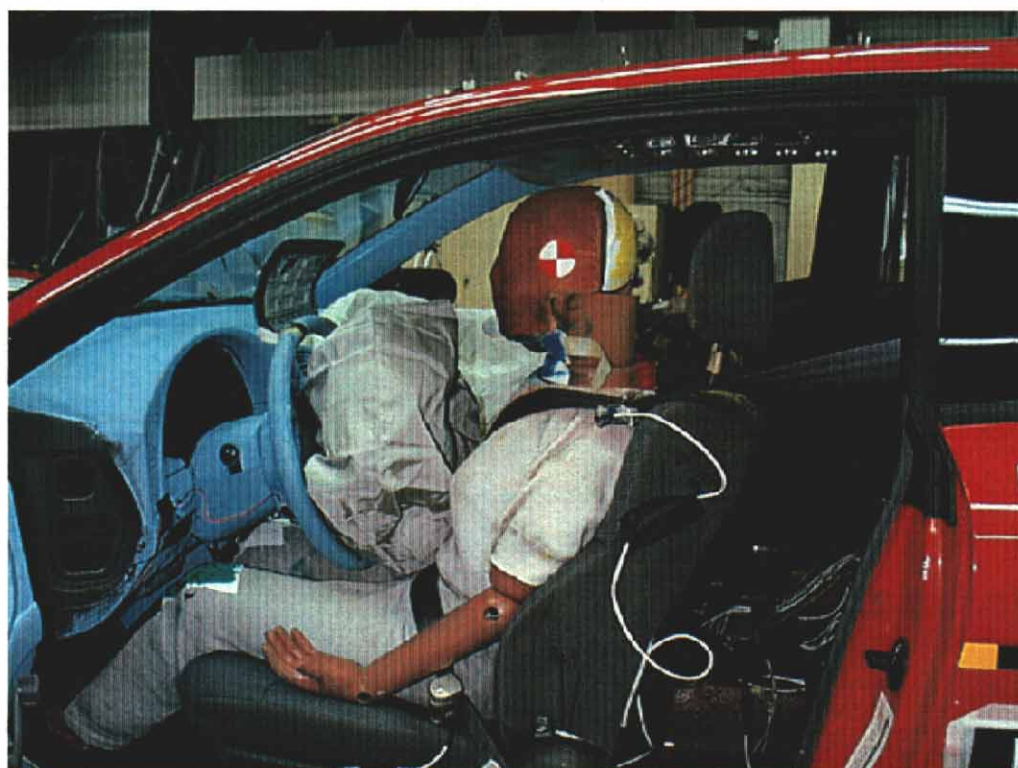
8. Position du conducteur, après essai.  
Driver's position, post-test.

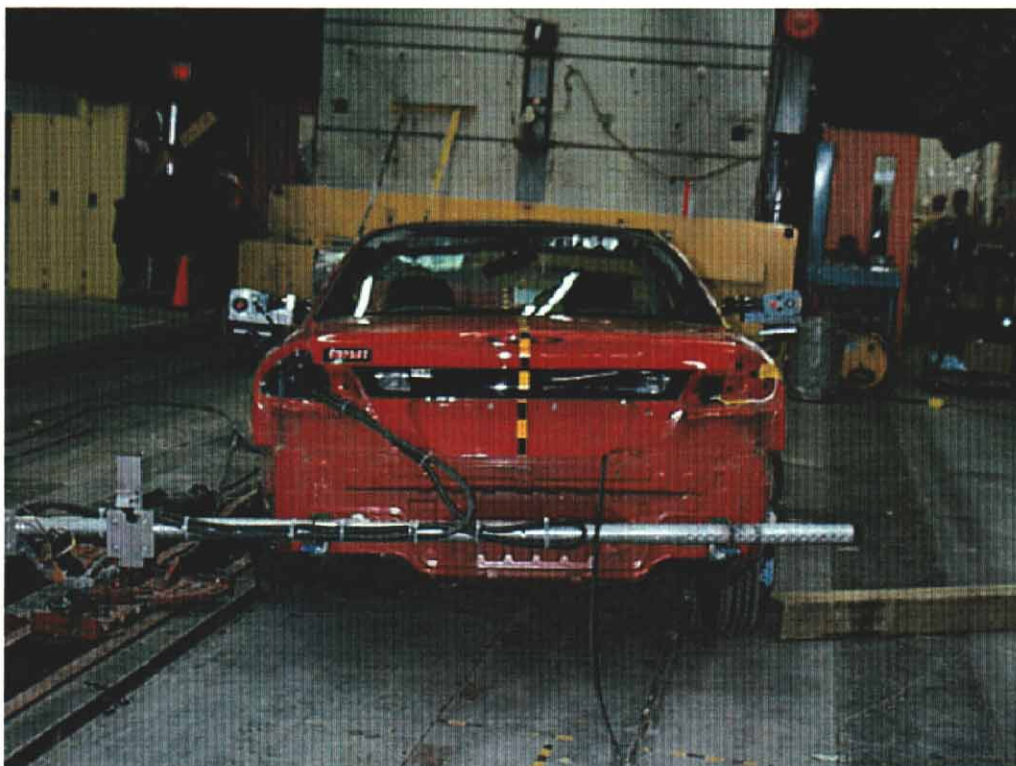
10. Vue arrière du véhicule d'essai, après essai.  
Rear view of the test vehicle, post-test.

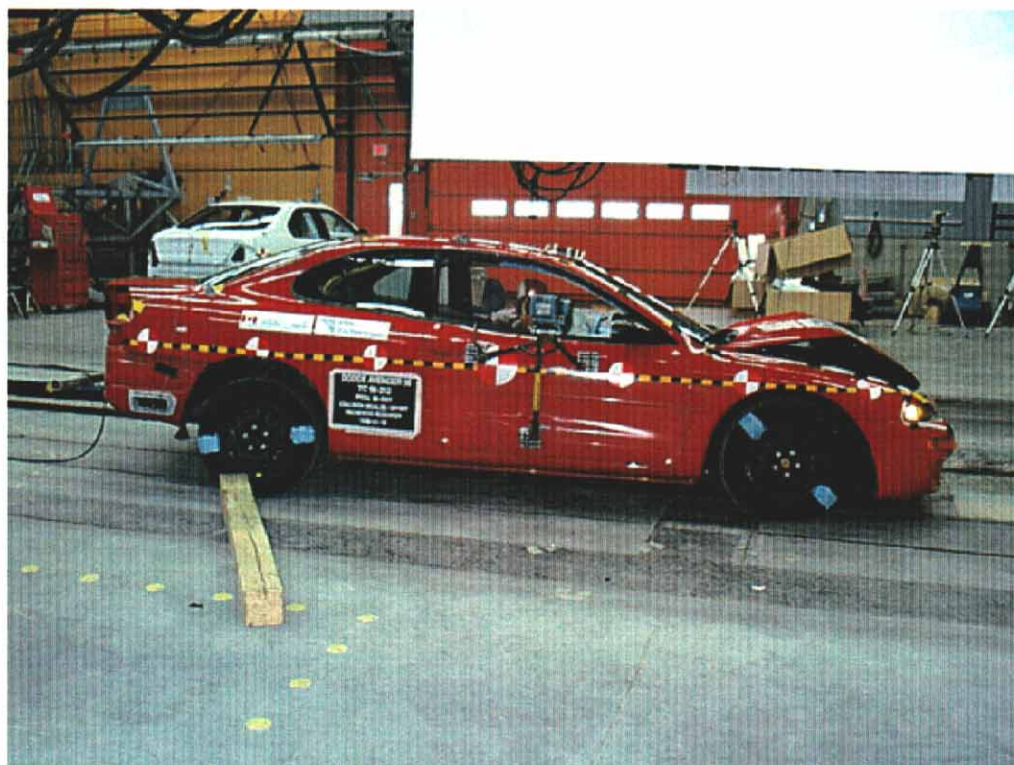
12. Vue côté droit du véhicule d'essai, après essai.  
Right side view of the test vehicle, post-test.

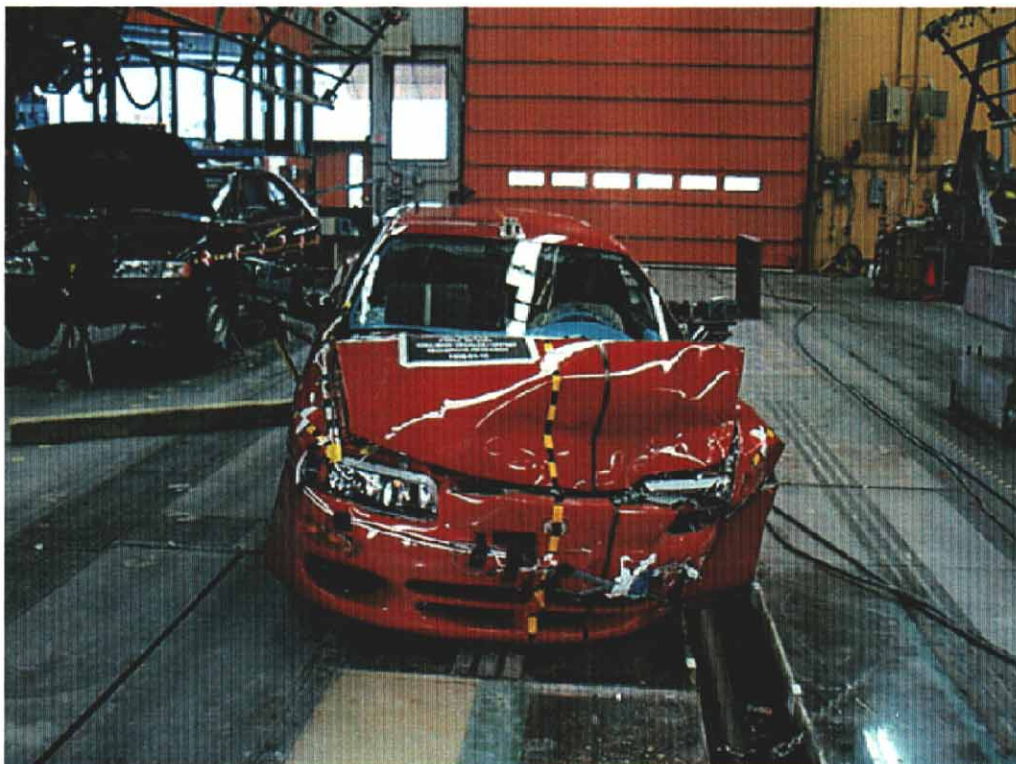
16. Vue avant du véhicule d'essai, après essai.  
Front view of the test vehicle, post-test.

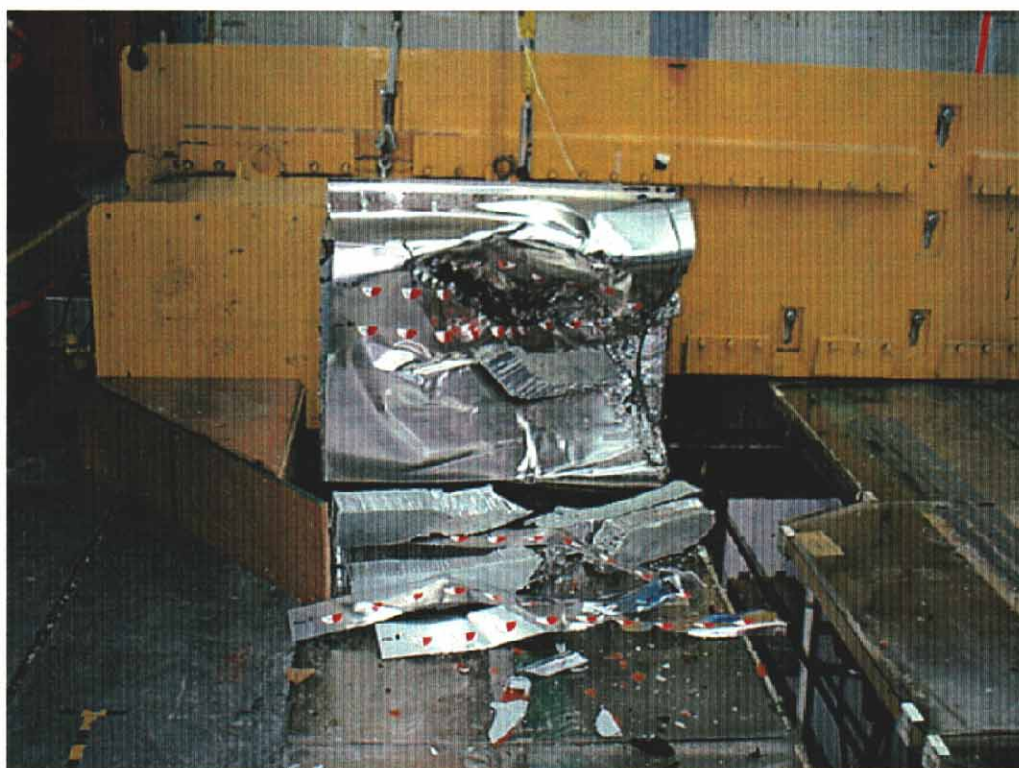
26. Face déformable, après essai.  
Deformable face, post-test.

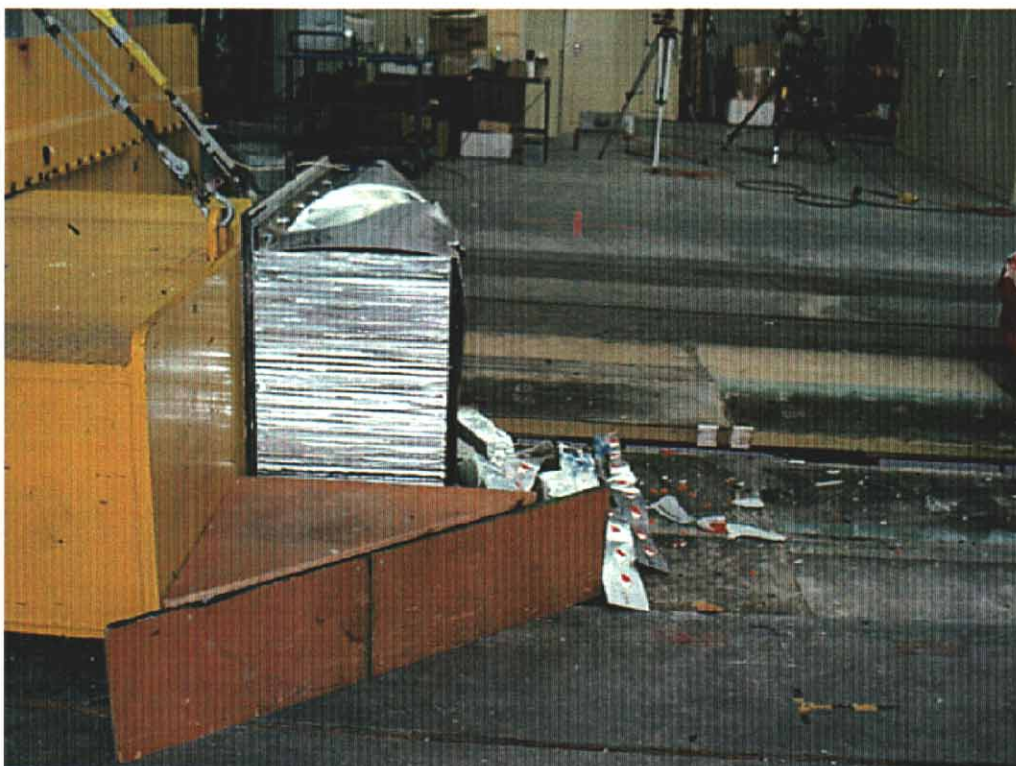
28. Face déformable, après essai.  
Deformable face, post-test.

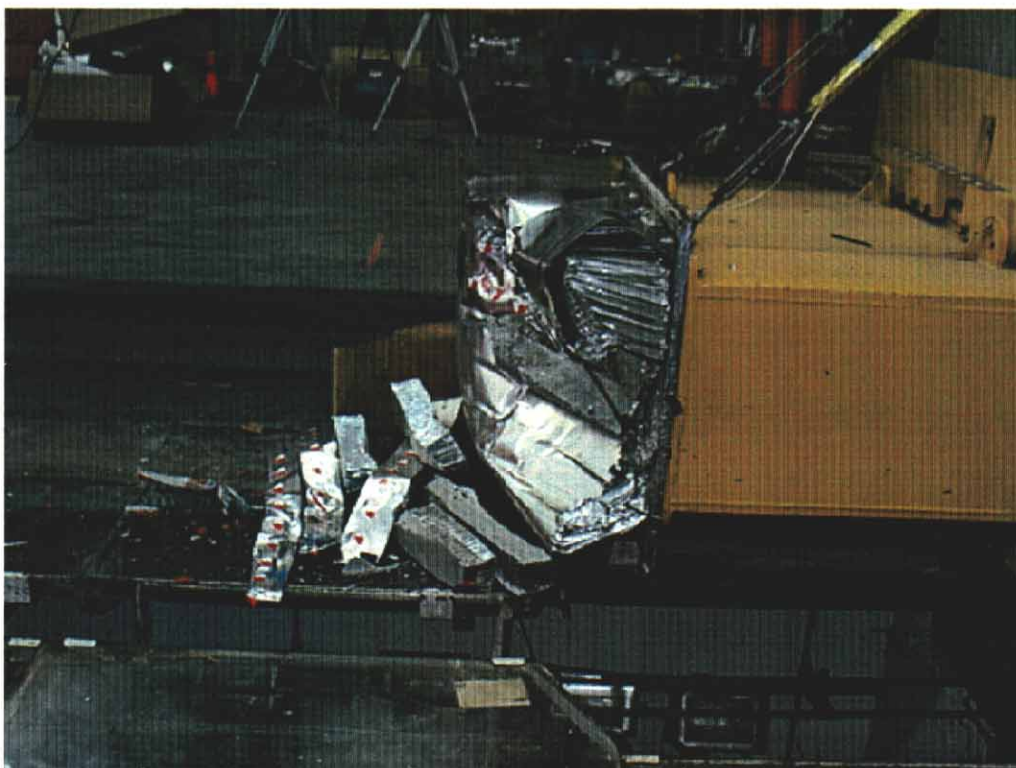
30. Face déformable, après essai.  
Deformable face, post-test.
