**RAPPORT D'ESSAI - TEST REPORT**

**COLLISION FRONTALE DE RECHERCHE  
RESEARCH FRONTAL IMPACT**

| <b>VEHICULE D'ESSAI / TEST VEHICLE</b><br><b>NISSAN MAXIMA 1998 TC # 98-014</b> |

N° de contrat: **99-5001**  
Rapport N°: **RR 99-101**

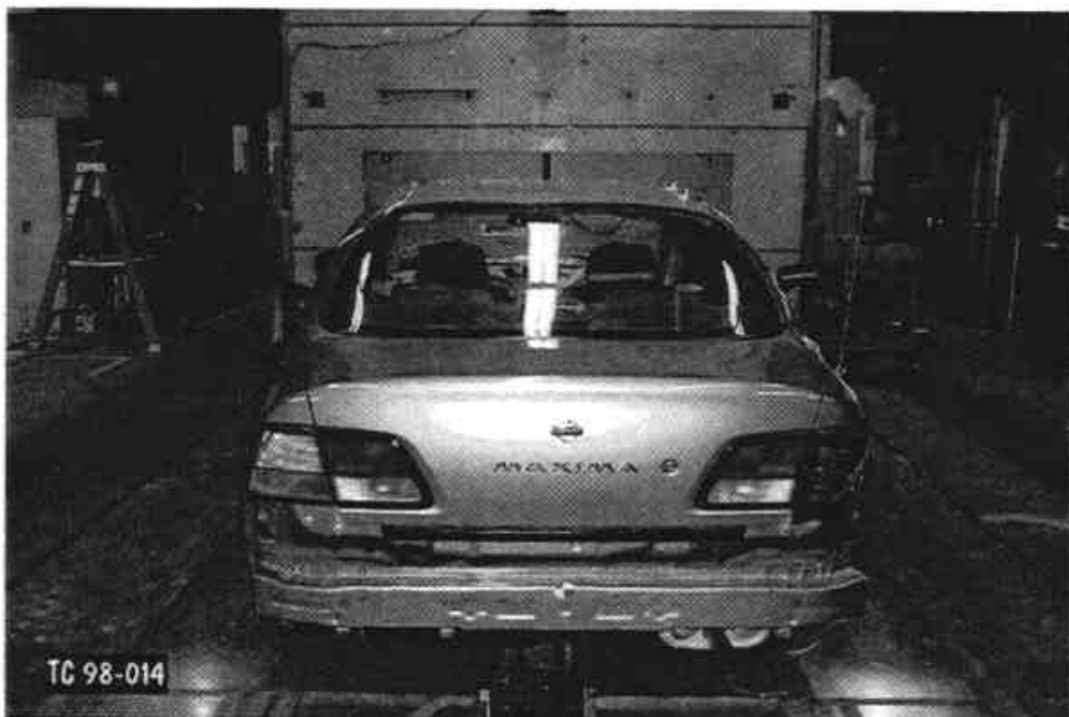
8. Vue arrière du véhicule d'essai, après essai.  
Rear view of the test vehicle, post-test.

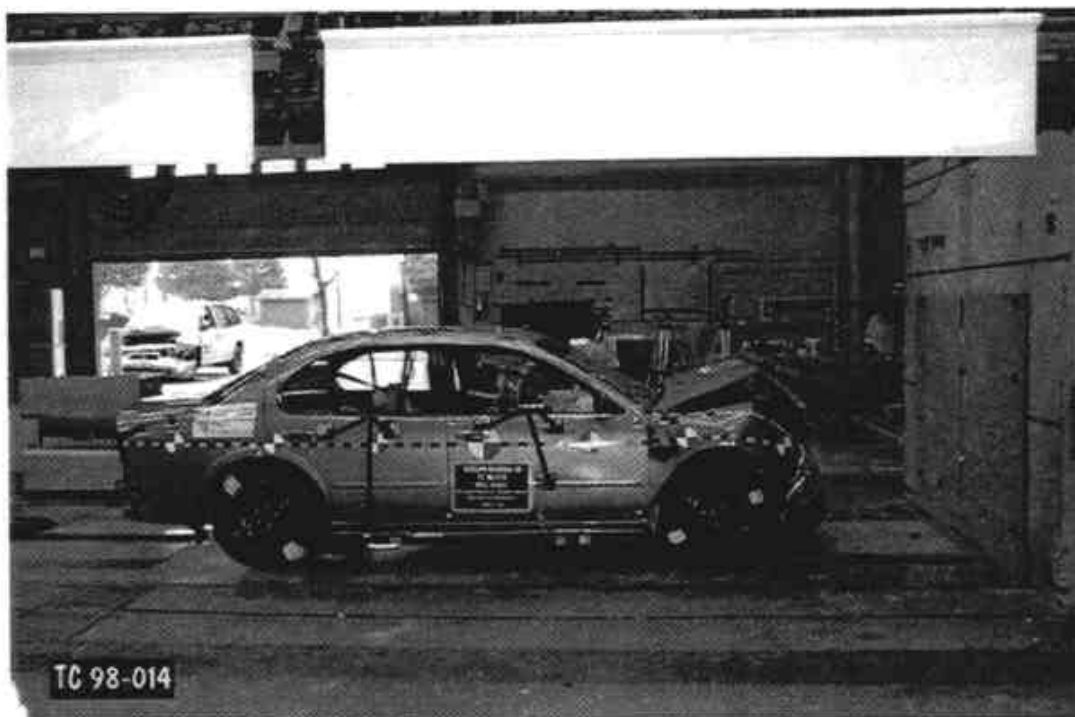
10. Vue générale côté droit du véhicule d'essai, après essai.  
General right side view of the test vehicle, post-test.

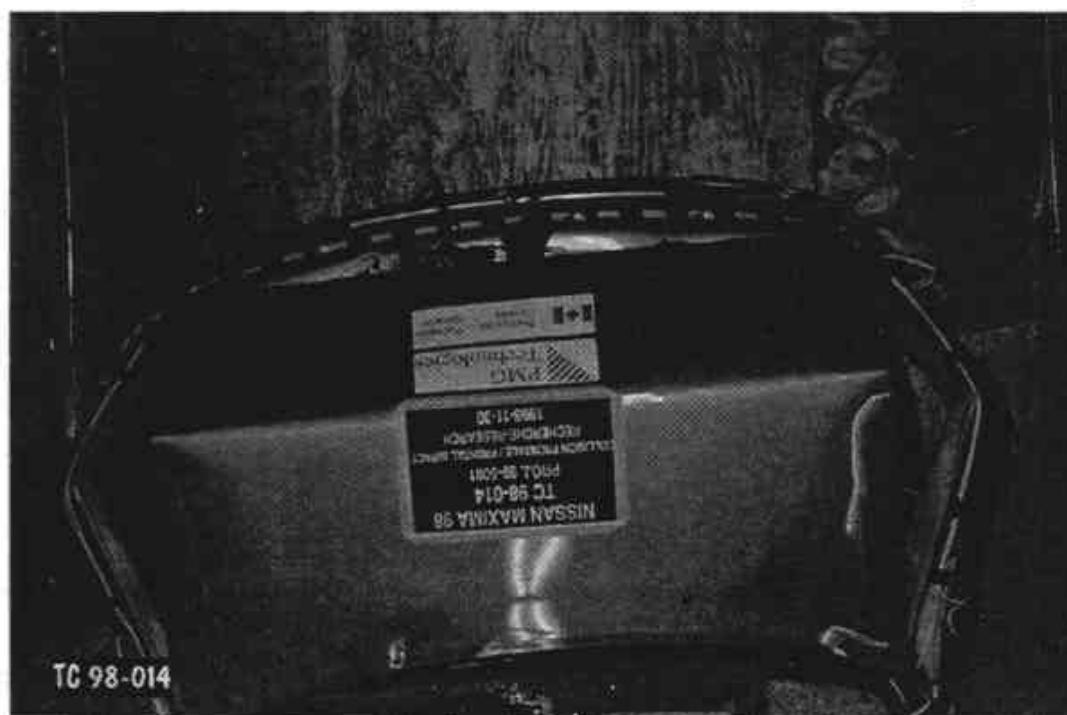
12. Vue de plan du véhicule d'essai, après essai.  
Over view of the test vehicle, post-test.

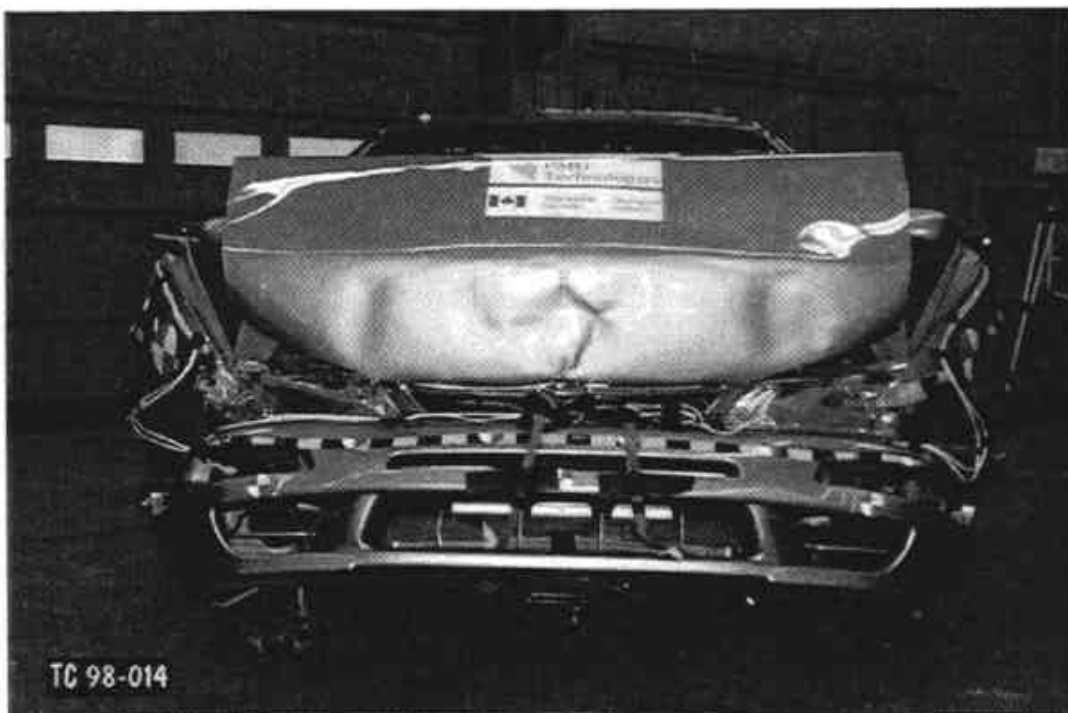
14. Vue avant du véhicule d'essai, après essai.  
Front view of the test vehicle, post-test.

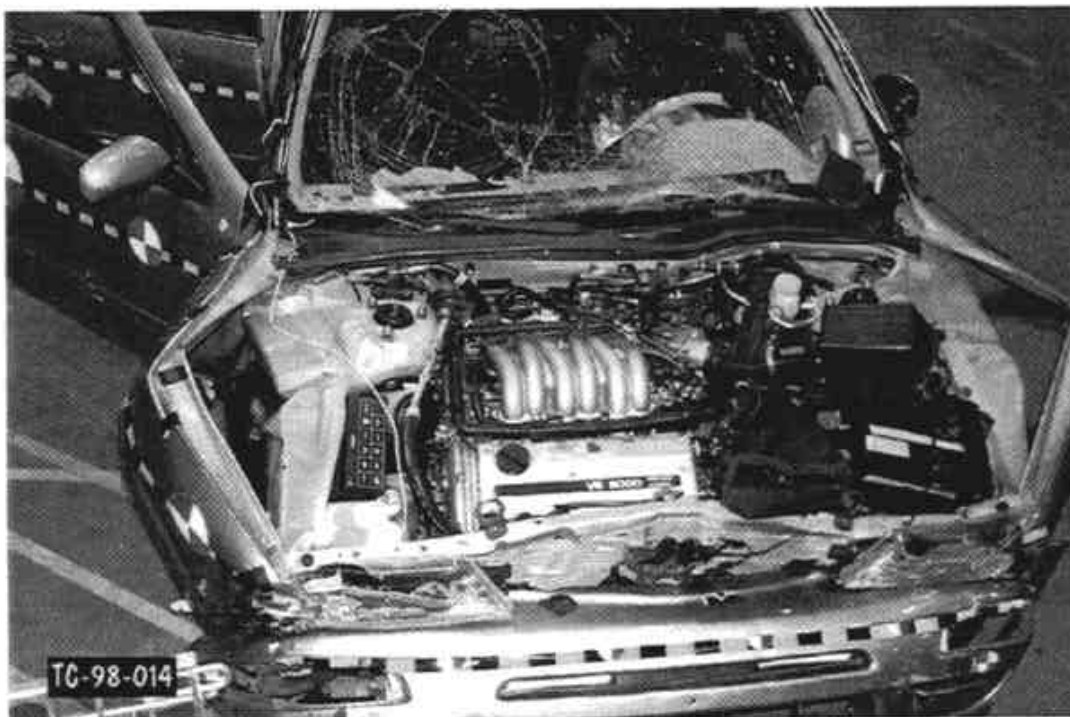
20. Vue du compartiment moteur du véhicule d'essai, après essai.  
Engine compartment view of the test vehicle, post-test.

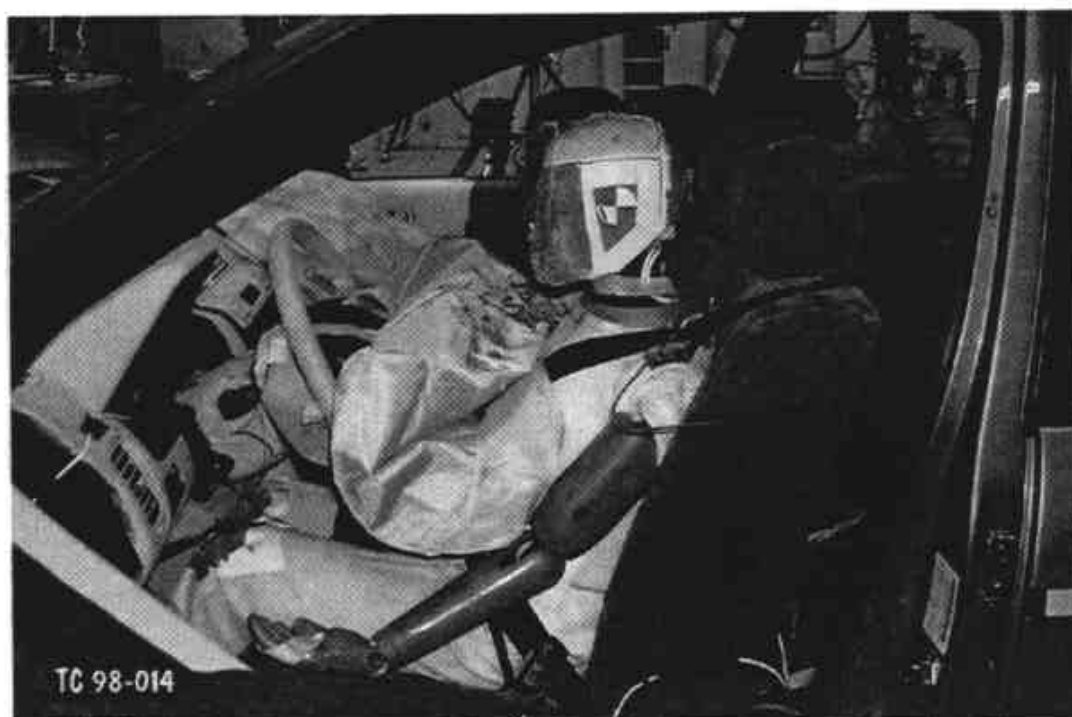
24. Position du conducteur, après essai.  
Driver's position, post-test.

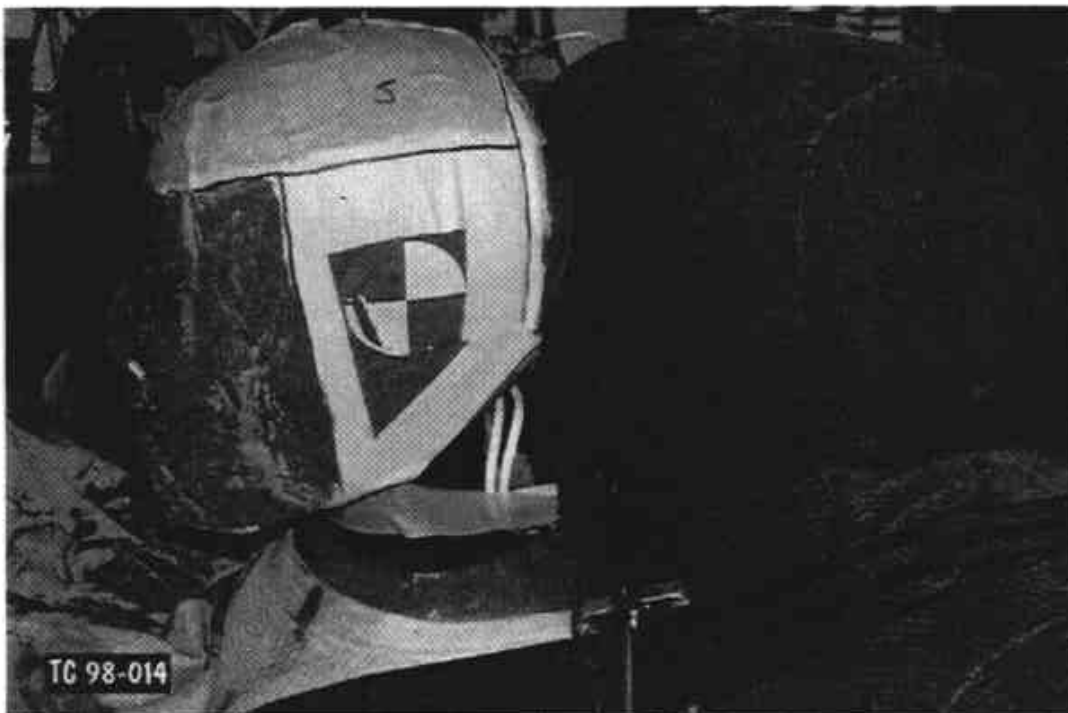
26. Point de contact de tête du conducteur, après essai.  
Driver's head contact point, post-test.

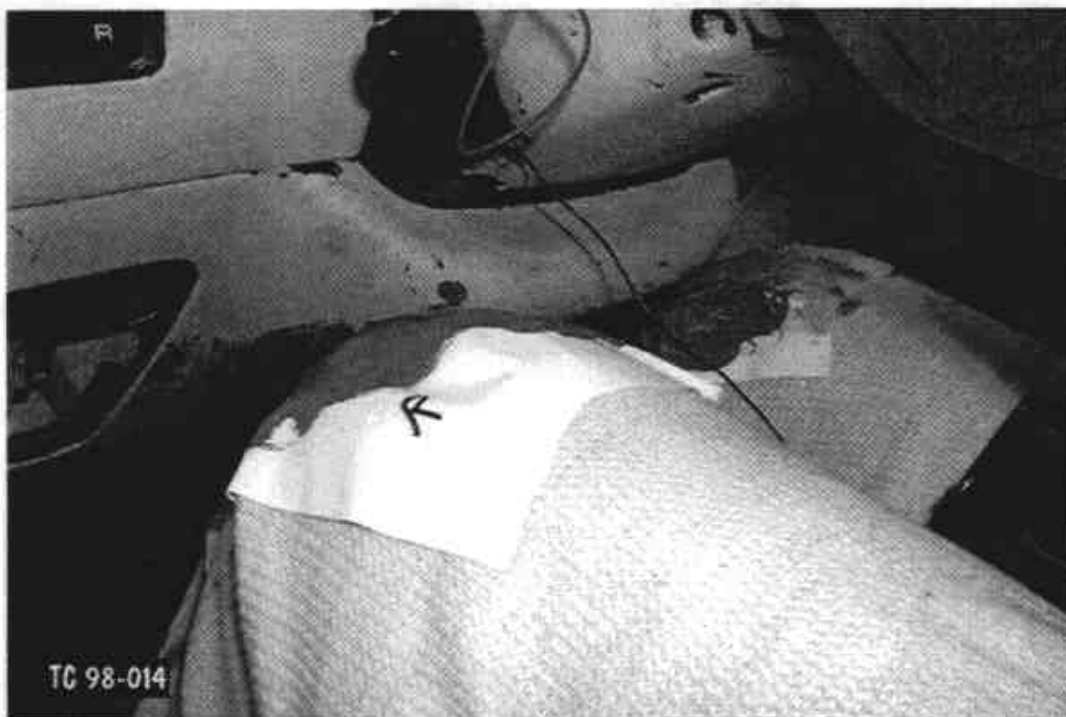
27. Points de contact des genoux du conducteur, après essai.  
Driver's left knees contact points, post-test.

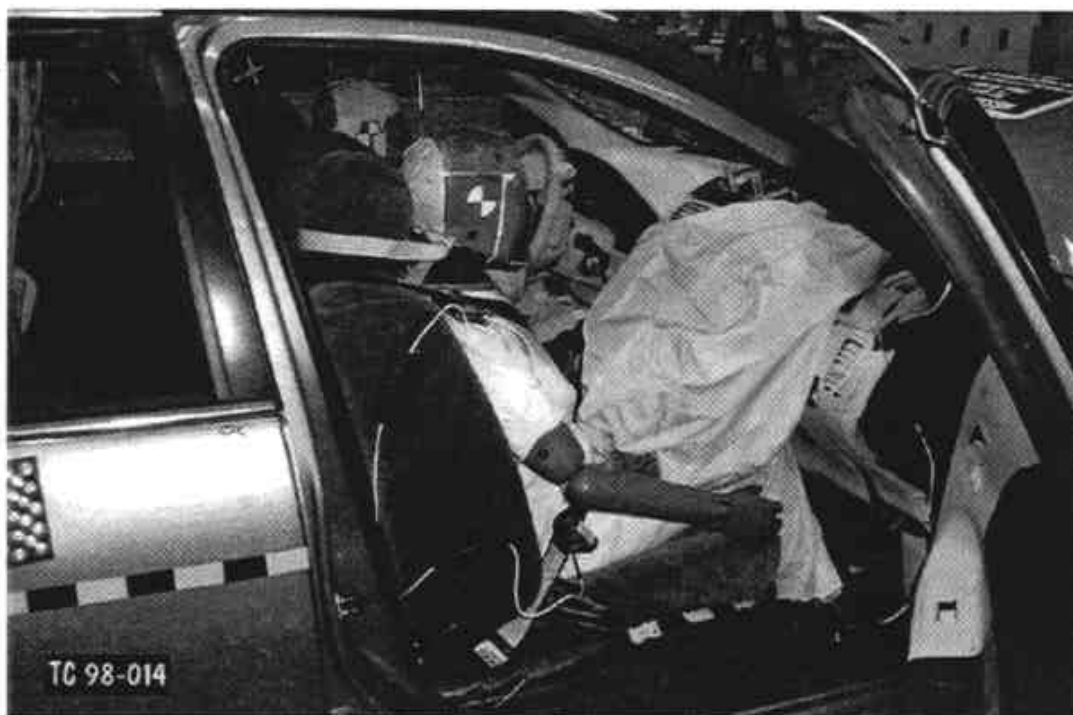
29. Position du passager, après essai.  
Passenger's position, post-test.

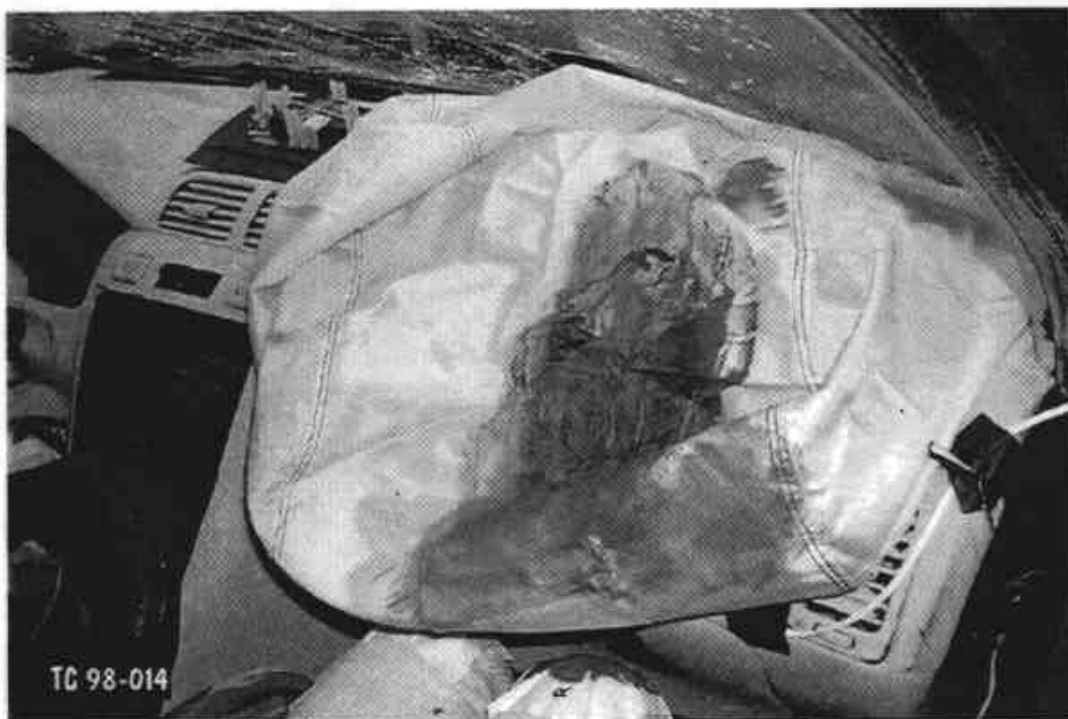
30. Point de contact de tête du passager, après essai.  
Passenger's head contact point, post-test.

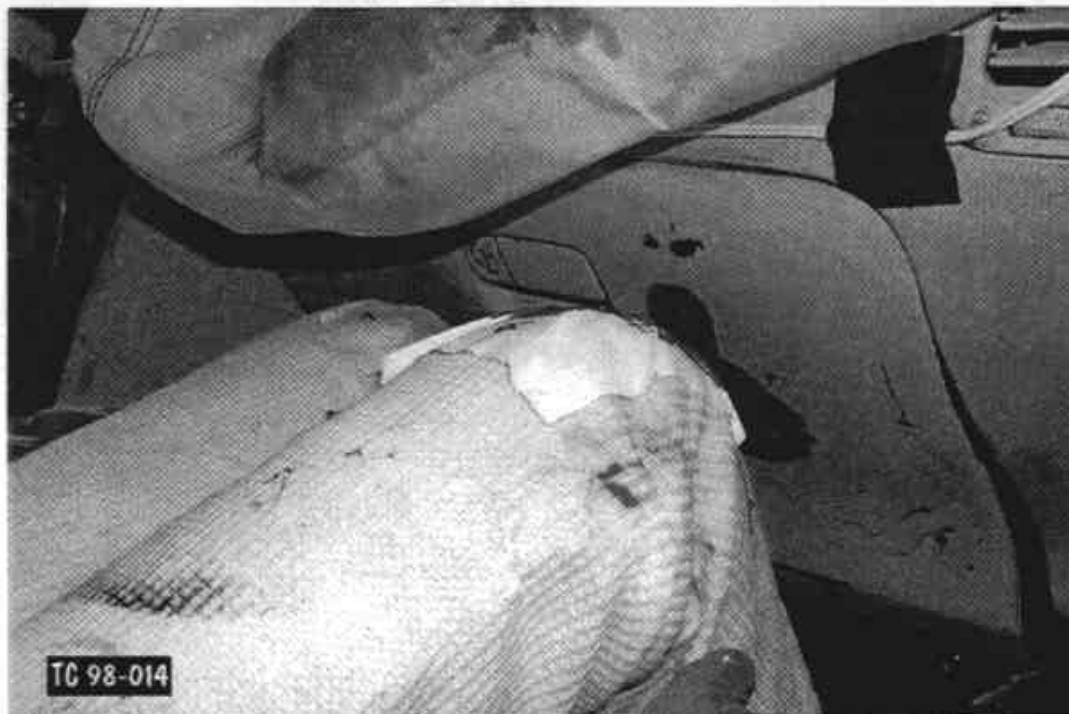
32. Points de contact des genoux du passager, après essai.  
Passenger's left knees contact points, post-test.

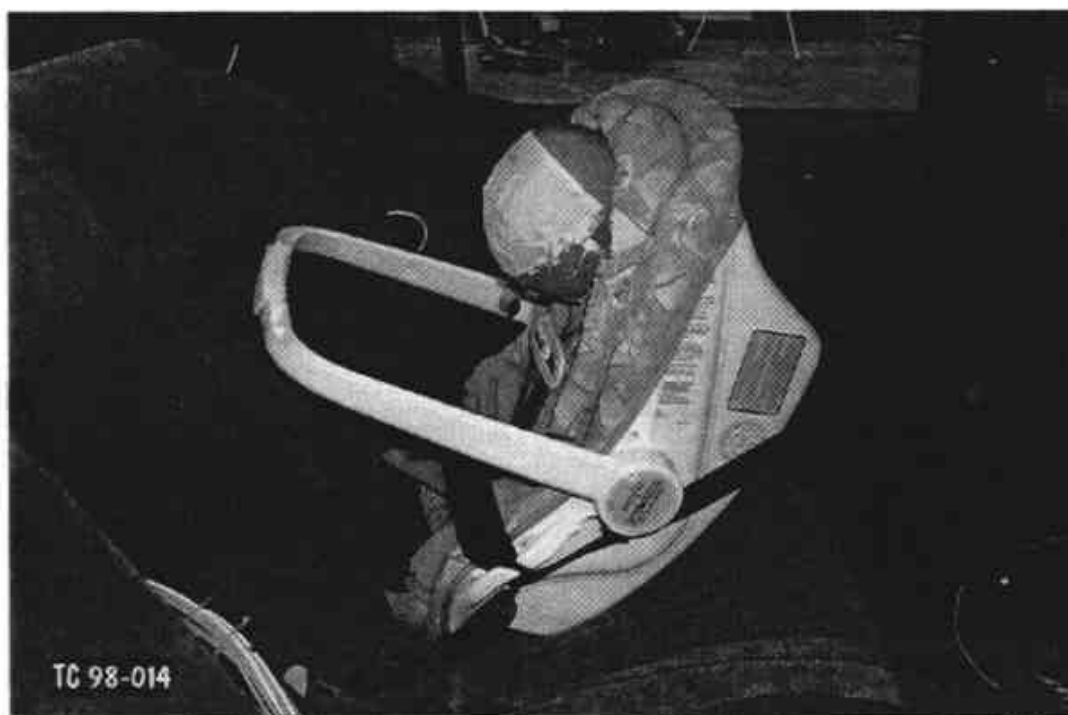
34. Position du passager arrière gauche, après essai.  
Left rear passenger's position, post-test.

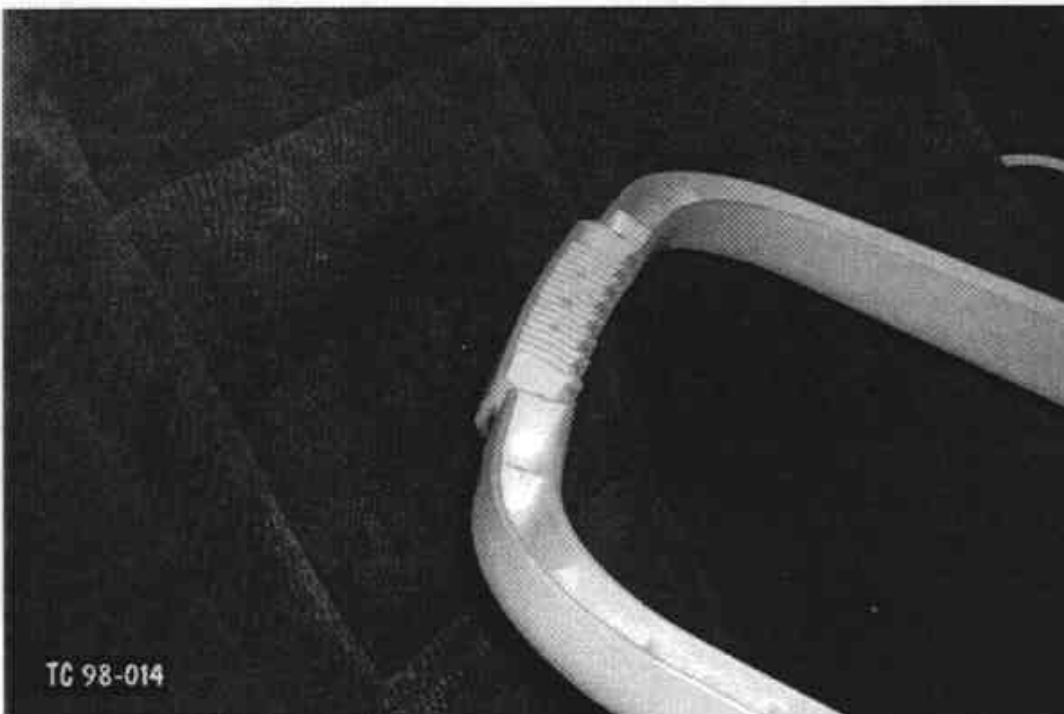
35. Point de contact de la poignée du siège d'enfant, après essai.  
Child's seat handle contact point, post-test.
