## RAPPORT D'ESSAI - TEST REPORT

### COLLISION FRONTALE DE RECHERCHE RESEARCH FRONTAL IMPACT

| SUBARU FORESTER 1998 | TC # 98-015 |

N° de contrat : **99-5001**  
Rapport N°: **RR 99-106**

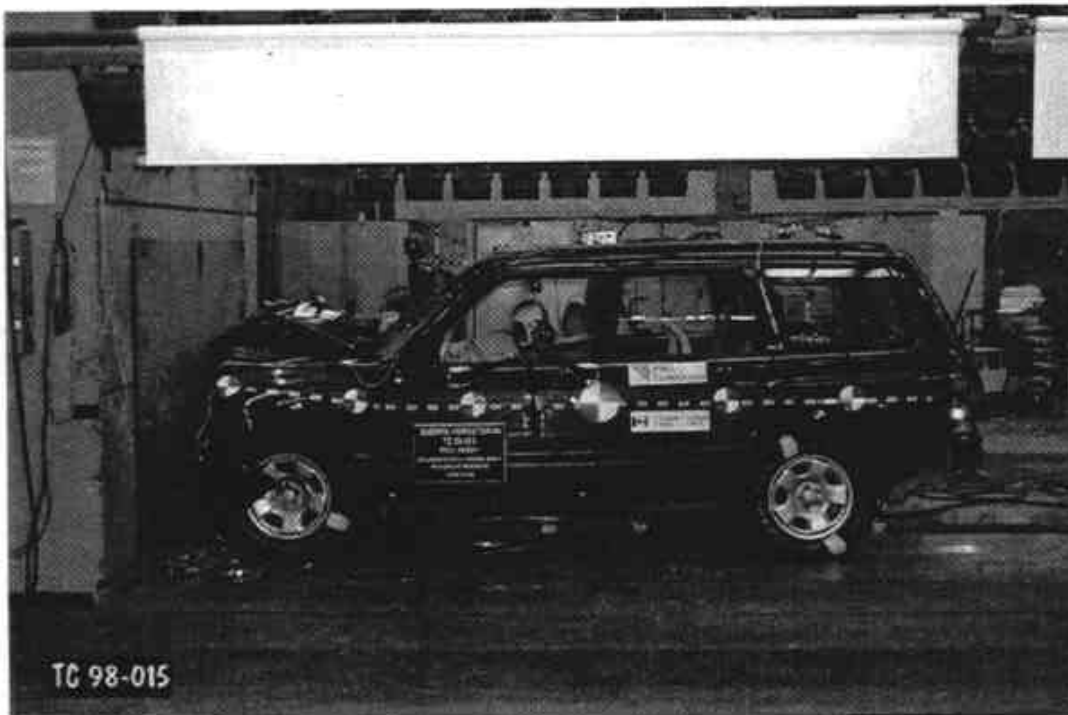
6. Vue générale côté gauche du véhicule d'essai, après essai.  
Left side view of the test vehicle, post-test.

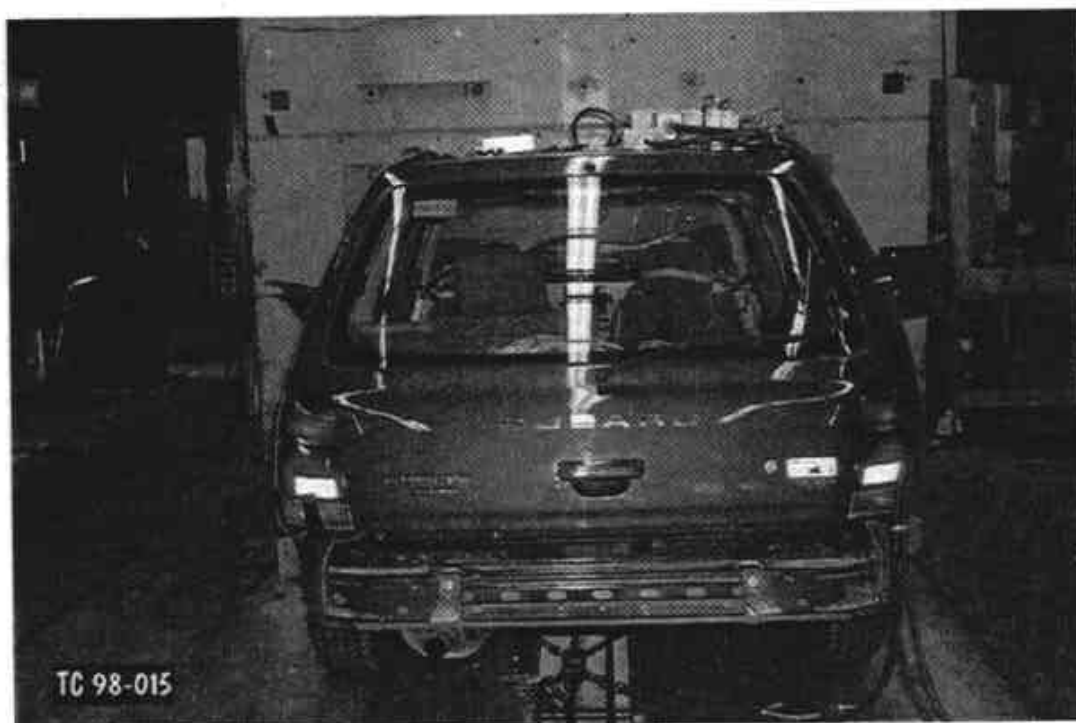
8. Vue arrière du véhicule d'essai, après essai.  
Rear view of the test vehicle, post-test.

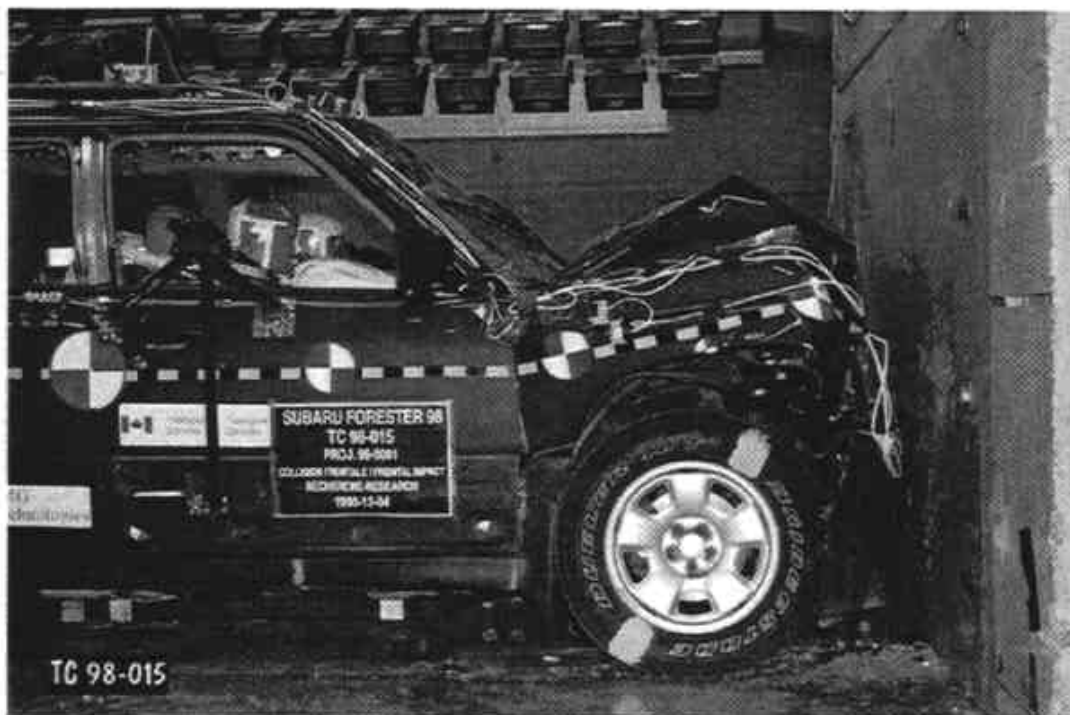
18. Vue côté droit de l'avant du véhicule d'essai, après essai.  
Right side view of front of test vehicle, post-test.

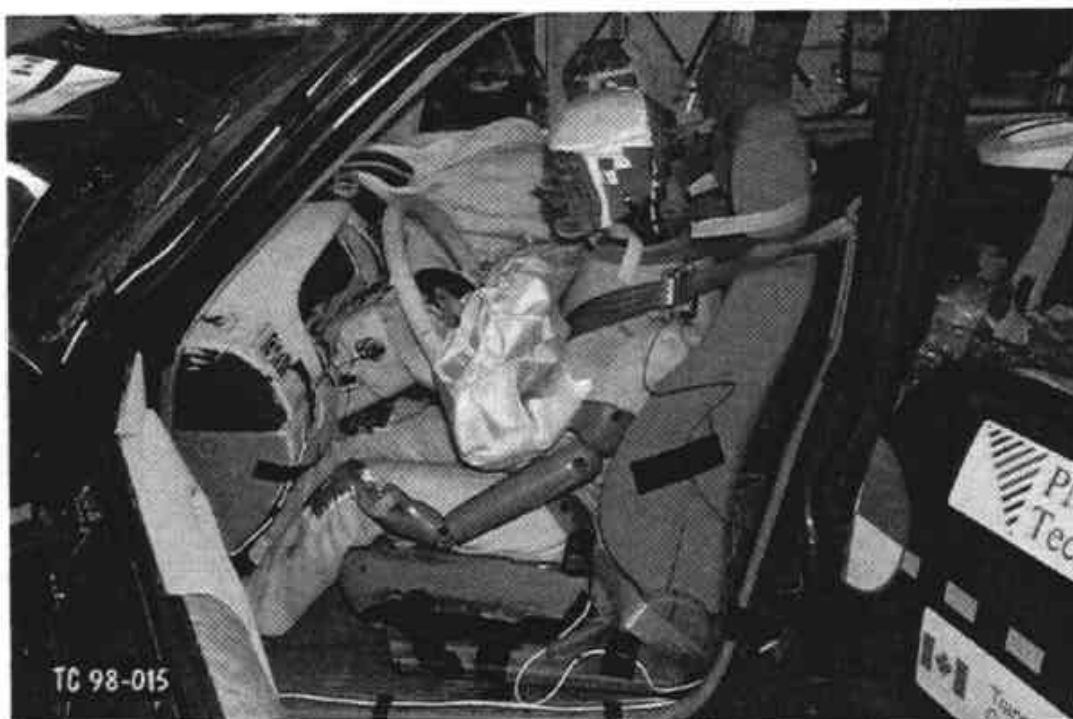
20. Position du conducteur, après essai.  
Driver's position, post-test.

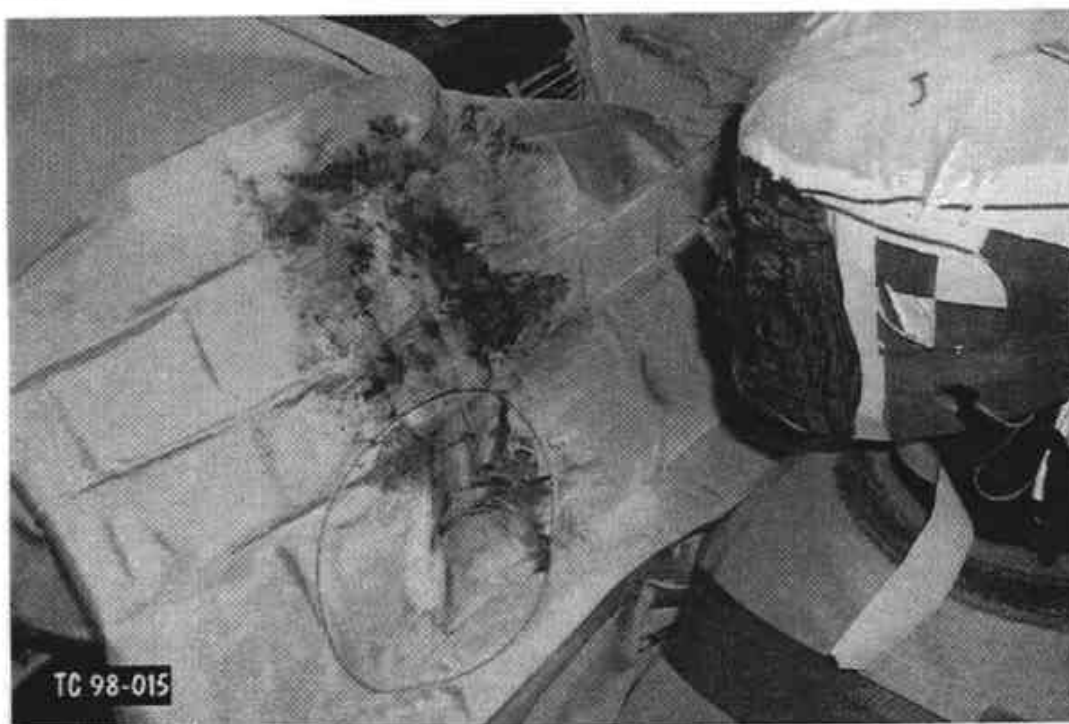
21. Point de contact de tête du conducteur, après essai.  
Driver's head contact point, post-test.

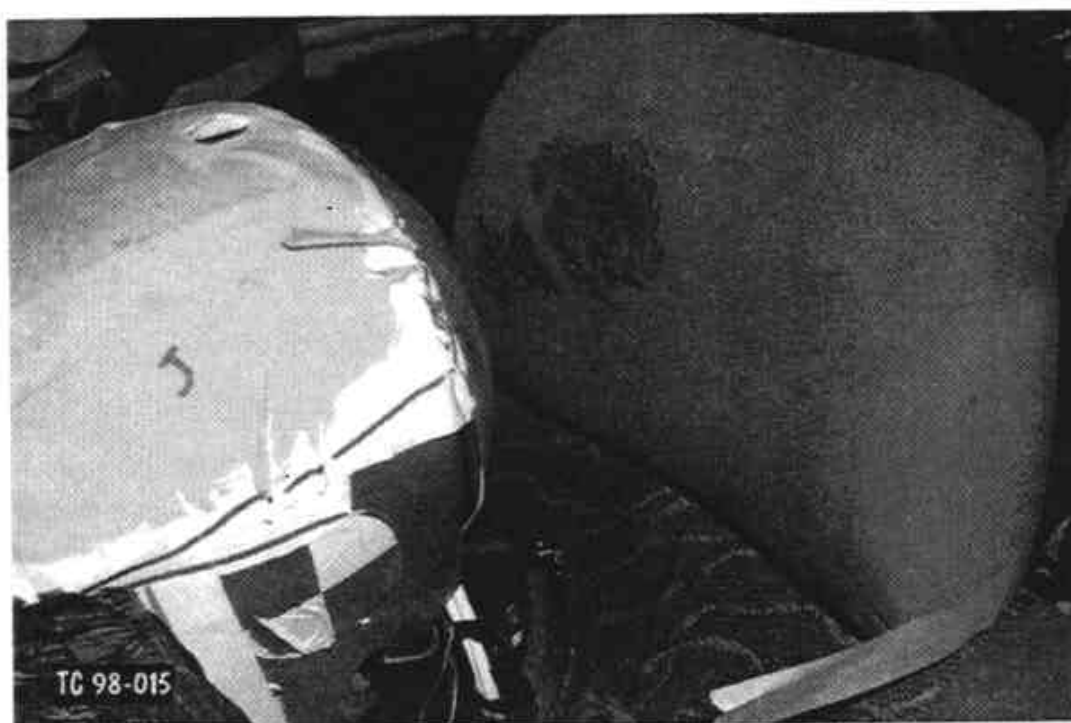
22. Point de contact de tête du conducteur, après essai.  
Driver's head contact point, post-test.

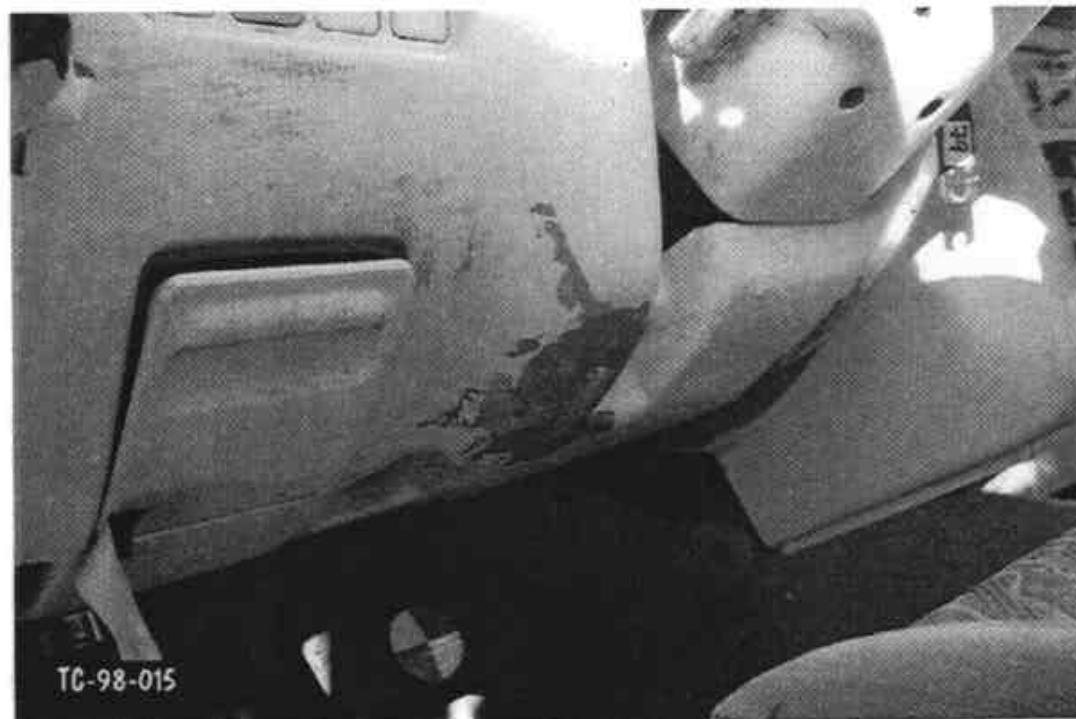
23. Point de contact du genou gauche du conducteur, après essai.  
Driver's left knee contact point, post-test.

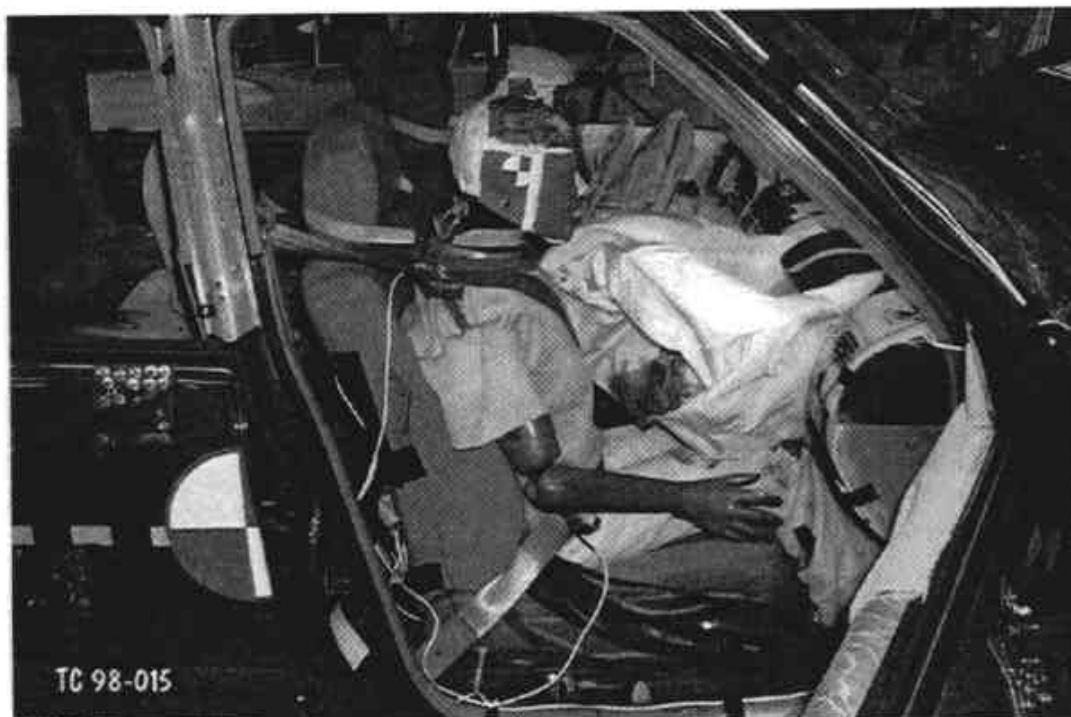
26. Position du passager, après essai.  
Passenger's position, post-test.

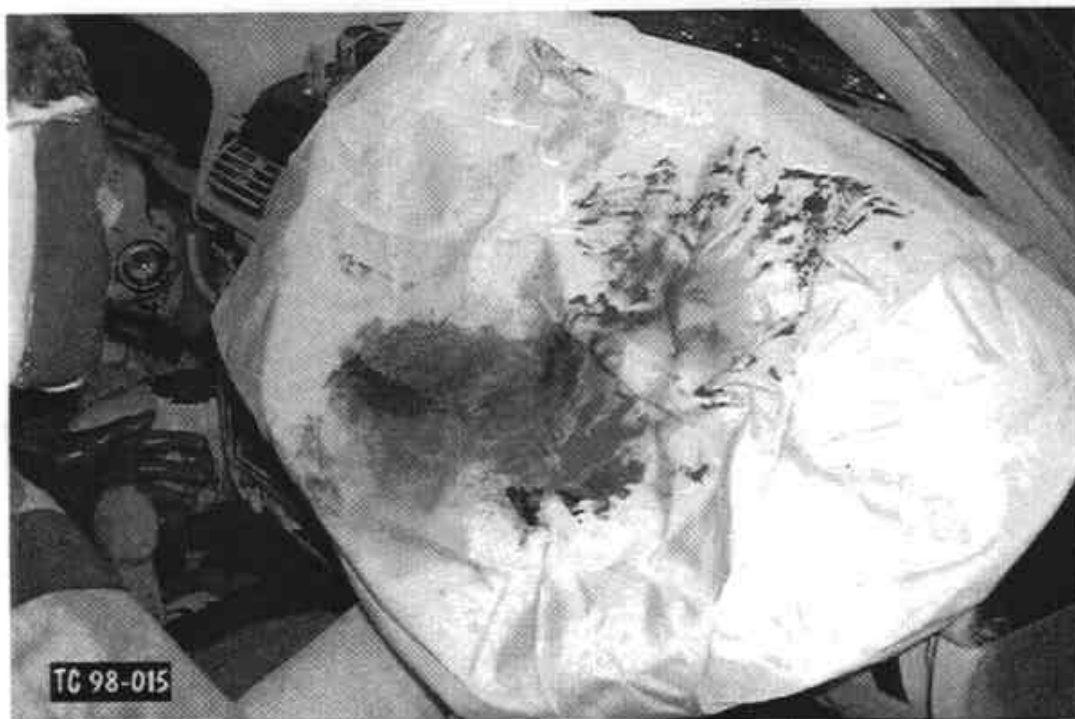
27. Point de contact de tête du passager, après essai.  
Passenger's head contact point, post-test.

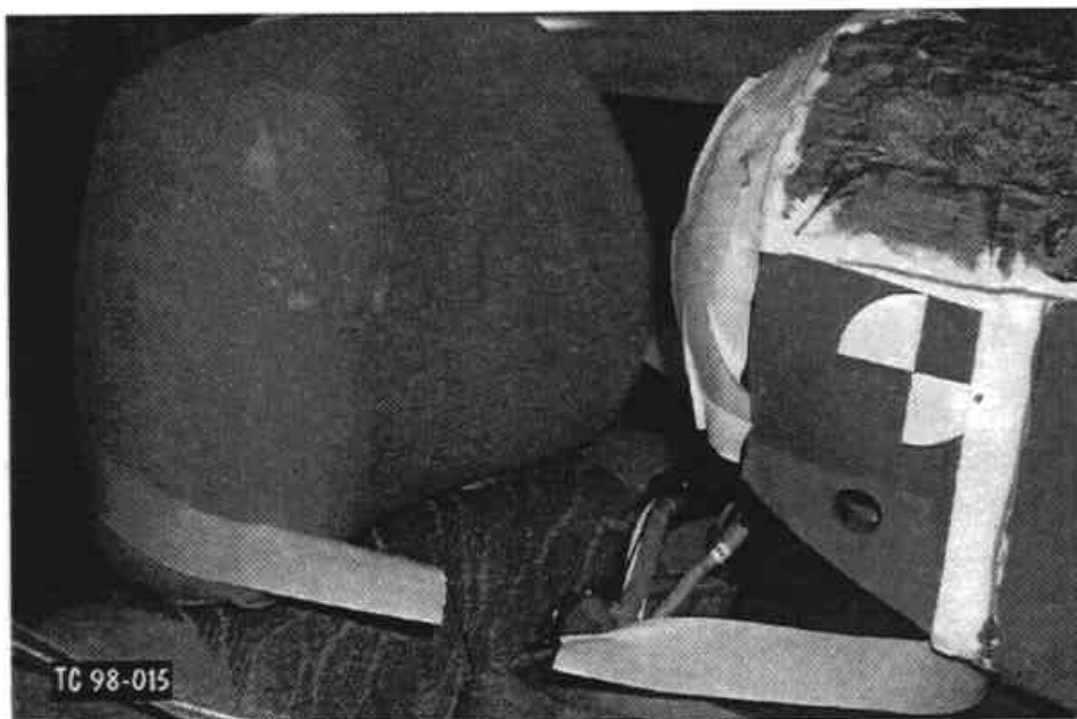
28. Point de contact de tête du passager, après essai.  
Passenger's head contact point, post-test.

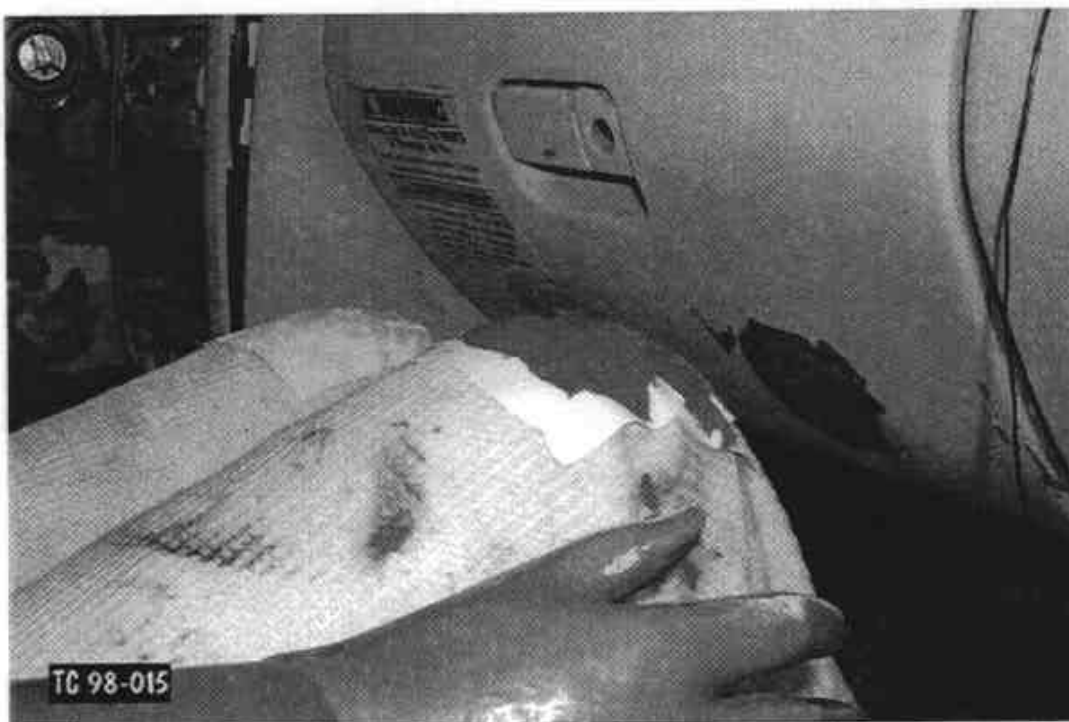
29. Points de contact des genoux du passager, après essai.  
Passenger's knees contact points, post-test.

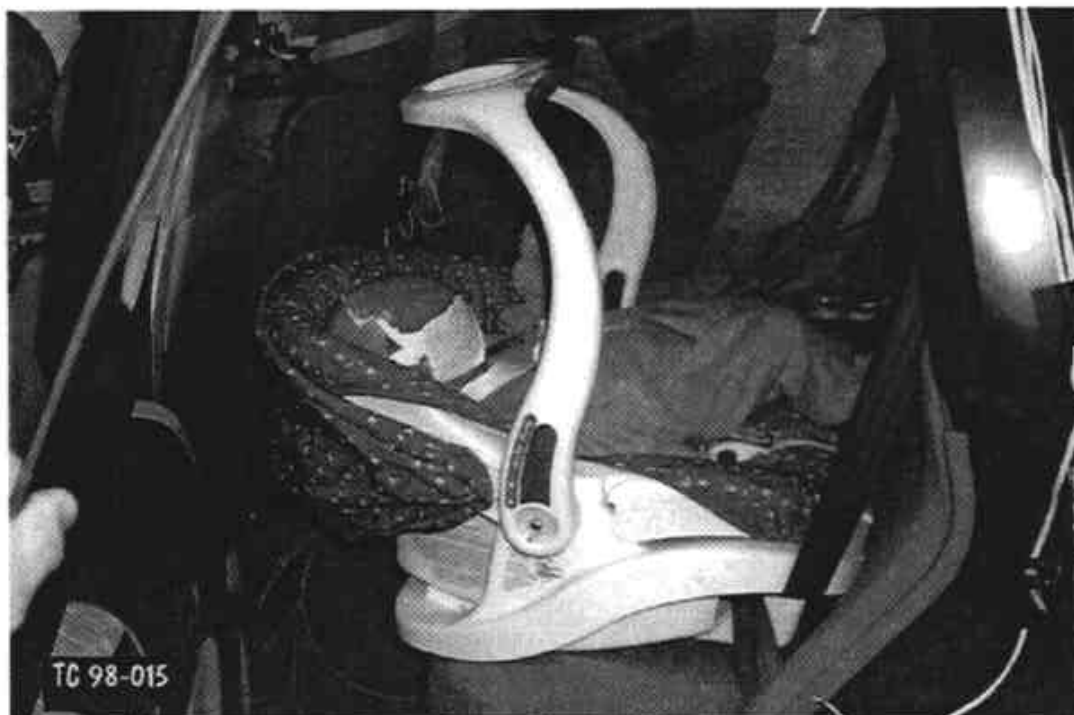
31. Position du passager arrière gauche, après essai.  
Left rear passenger's position, post-test.

**Le système d'acquisition de données Kayser a heurté le dossier du siège arrière gauche lors de l'impact suite à la défaillance partielle du système d'attache au plancher.**

**The Kayser data acquisition system hit the left rear seat back at impact following the partial failure of the floor attachment mechanism.**

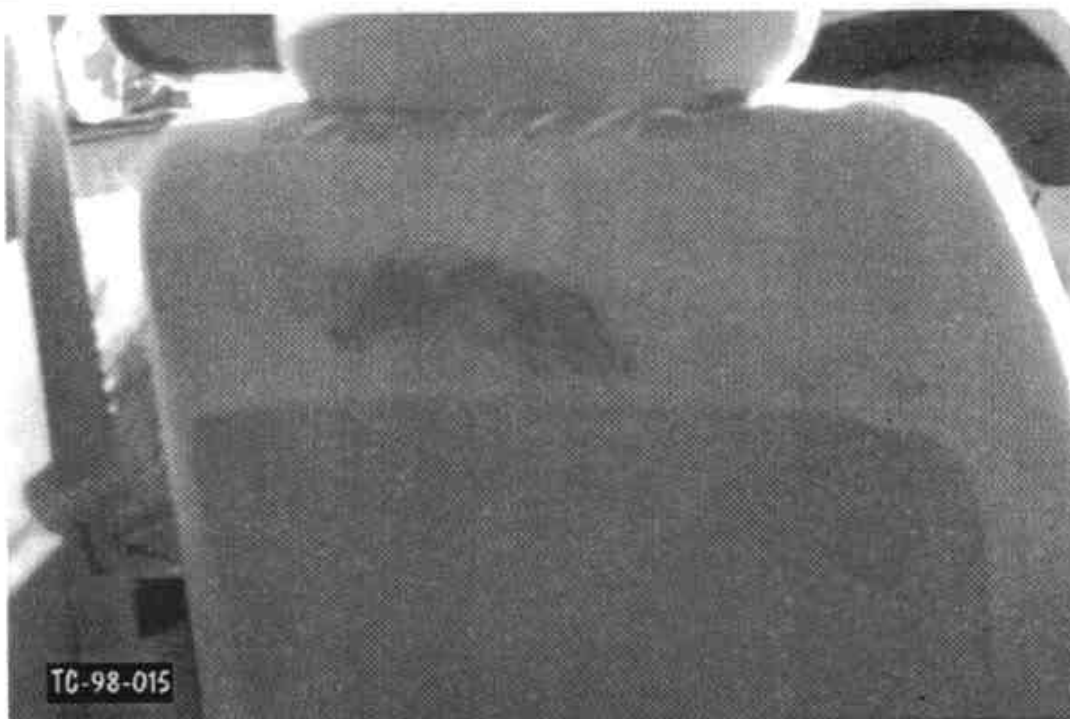
32. Point de contact de tête de l'enfant, après essai.  
Child's head contact point, post-test.
