**RAPPORT D'ESSAI - TEST REPORT**  
**COLLISION FRONTALE DE RECHERCHE**  
**RESEARCH FRONTAL IMPACT**

| <b>VEHICULE D'ESSAI / TEST VEHICLE</b><br><b>FORD RANGER 1999 TC # 99-205</b> |

N° de contrat : **99-5001**  
Rapport N°: **RR 99-115**

Contract N° : **99-5001**  
Report N° : **RR 99-115**

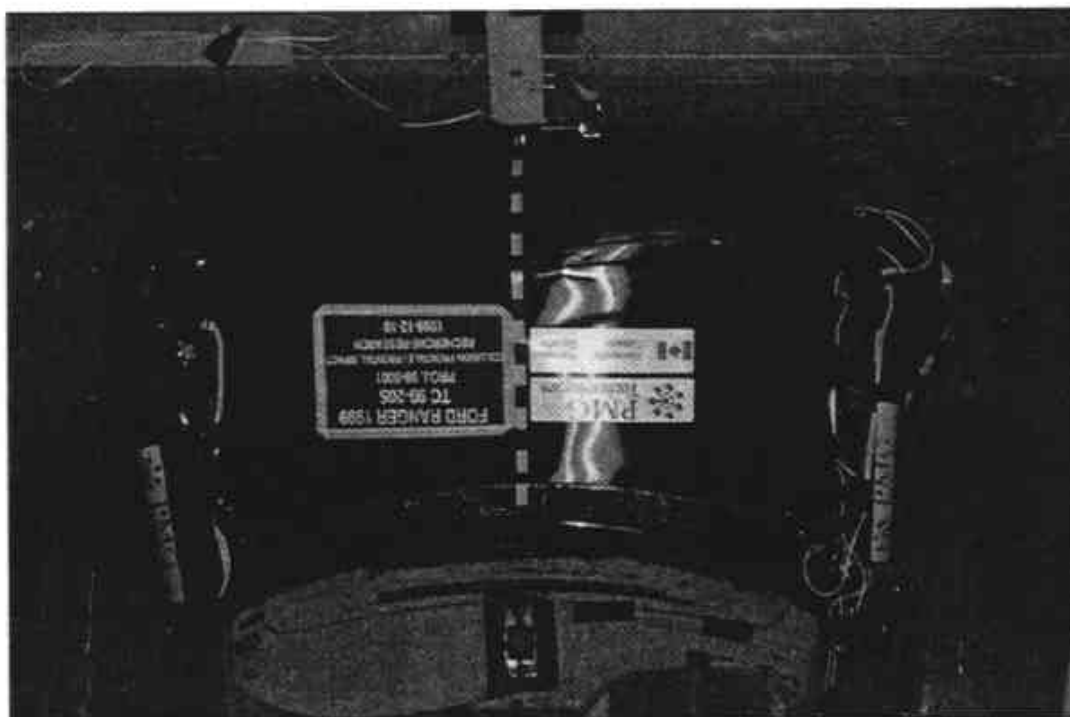
12. Vue de plan du véhicule d'essai, après essai.  
Over view of the test vehicle, post-test.

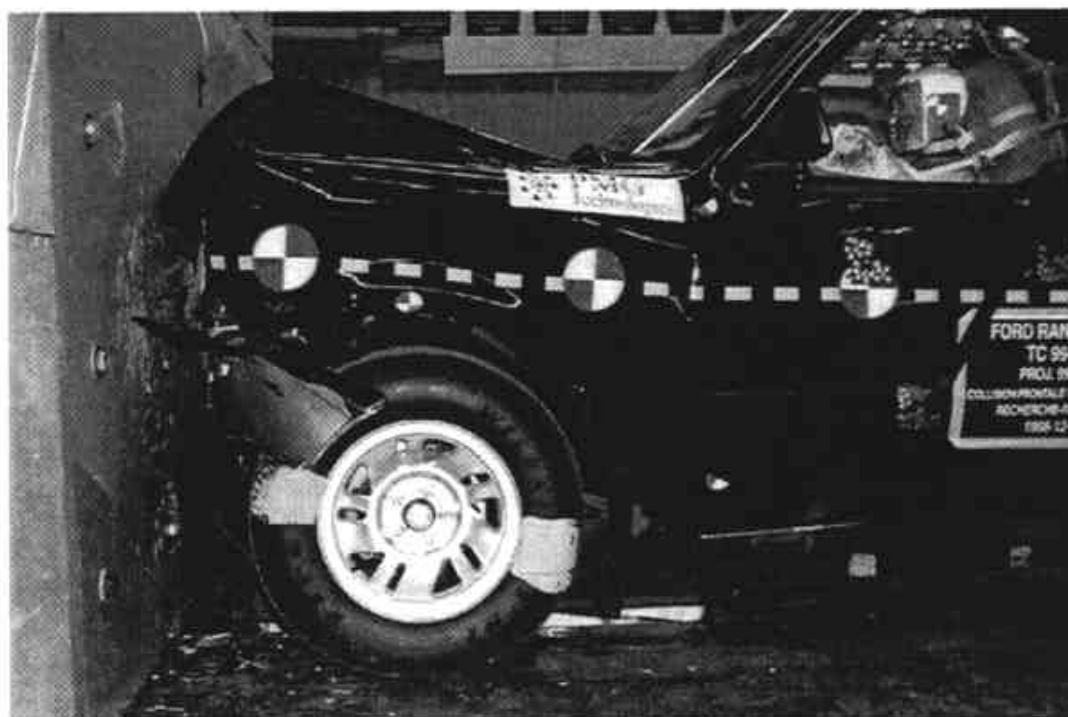
16. Vue côté gauche de l'avant du véhicule d'essai, après essai.  
Left side view of front of test vehicle, post-test.

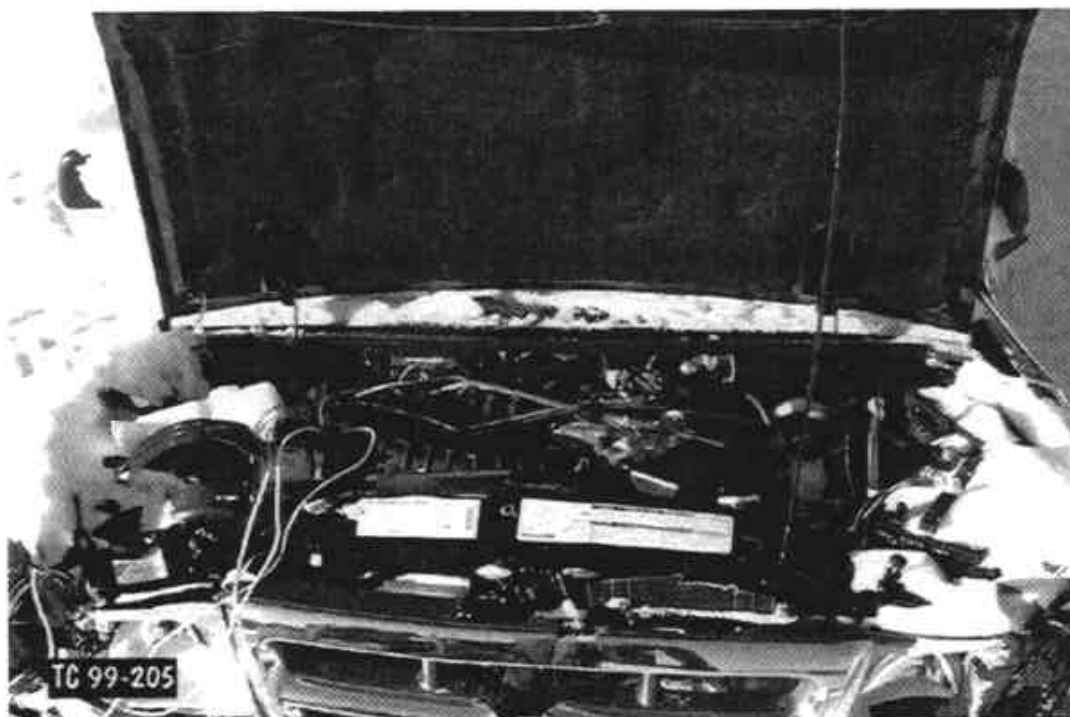
20. Vue du compartiment moteur du véhicule d'essai, après essai.  
Engine compartment view of the test vehicle, post-test.

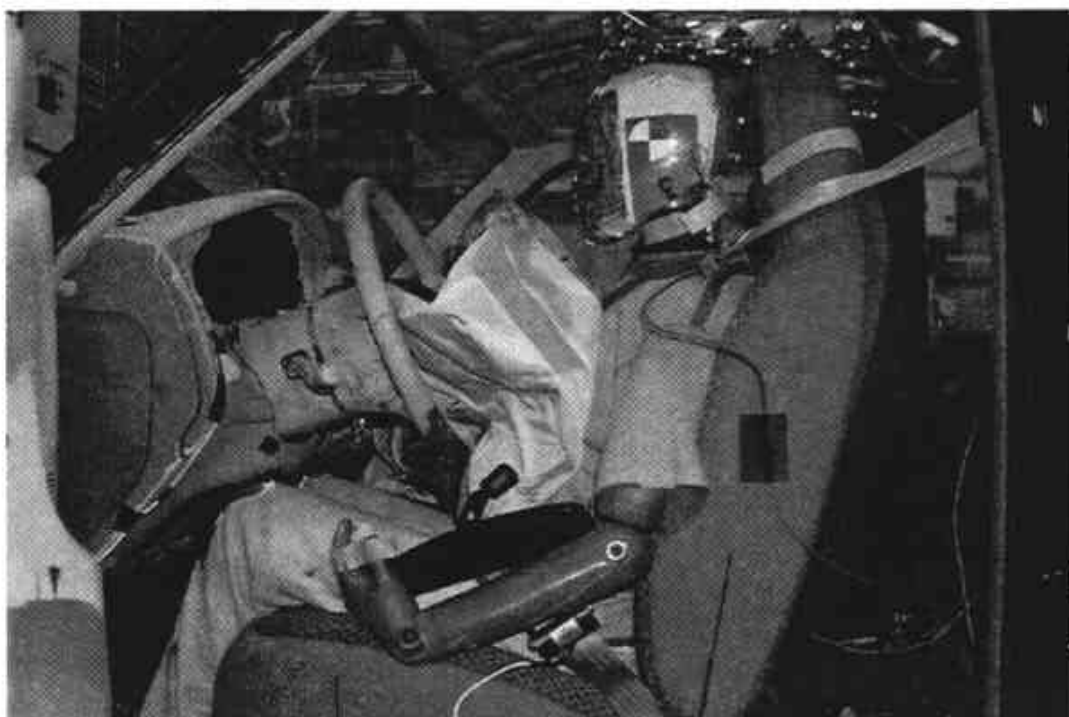
24. Position du conducteur, après essai.  
Driver's position, post-test.

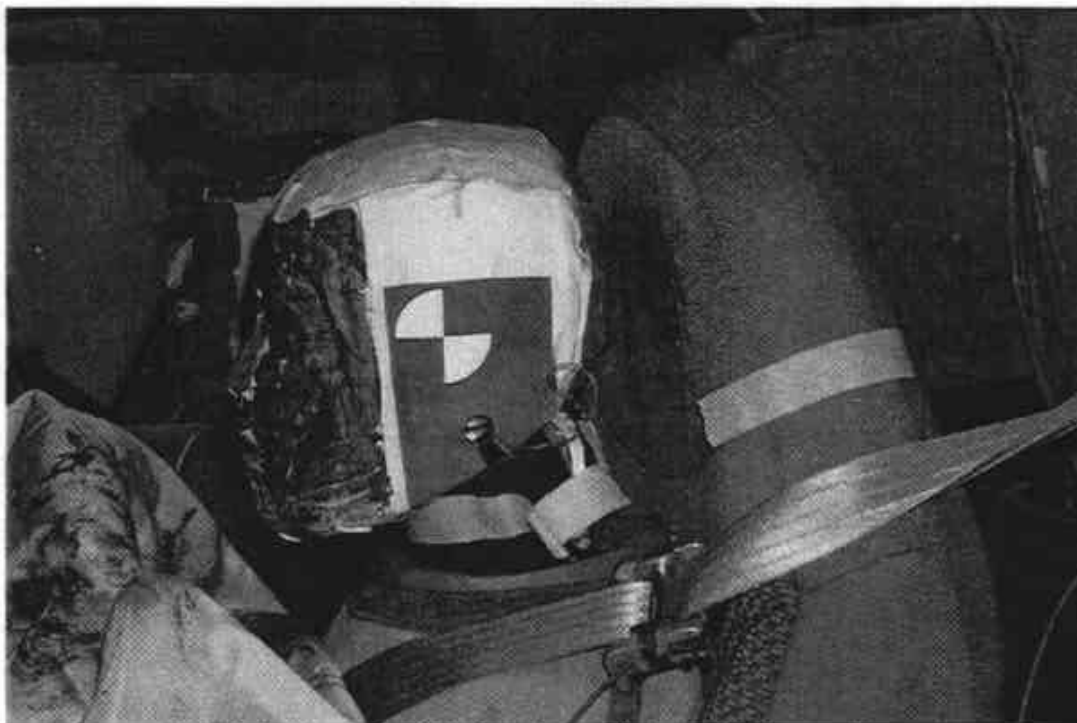
25. Point de contact de tête du conducteur, après essai.  
Driver's head contact point, post-test.

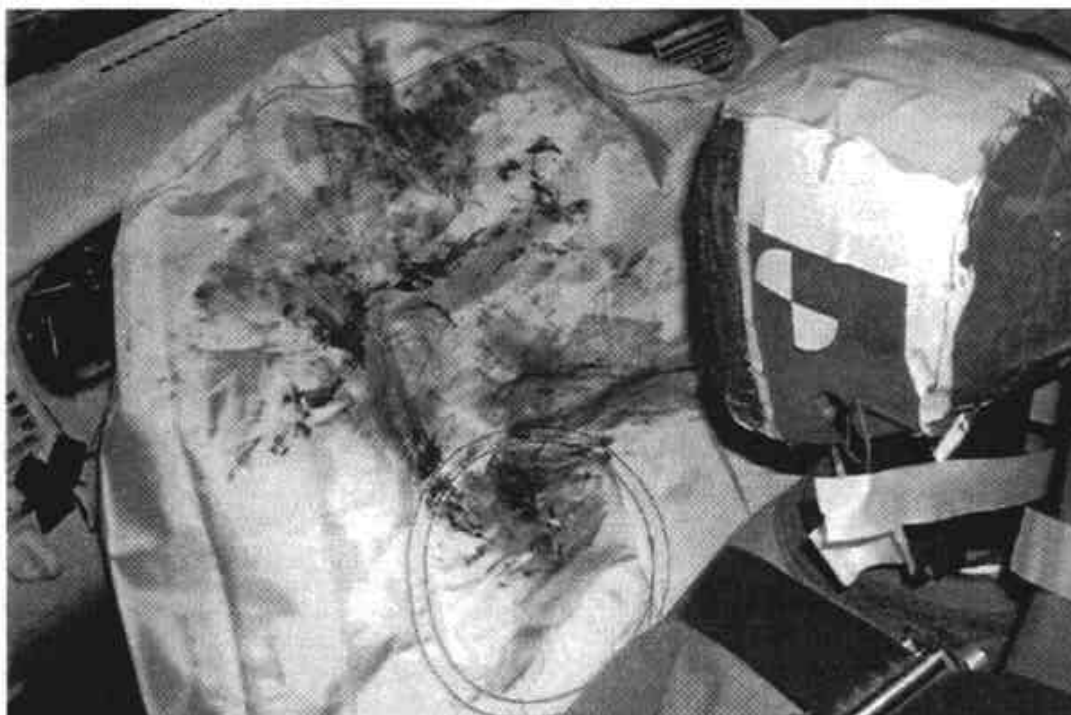
26. Point de contact de tête du conducteur, après essai.  
Driver's head contact point, post-test.

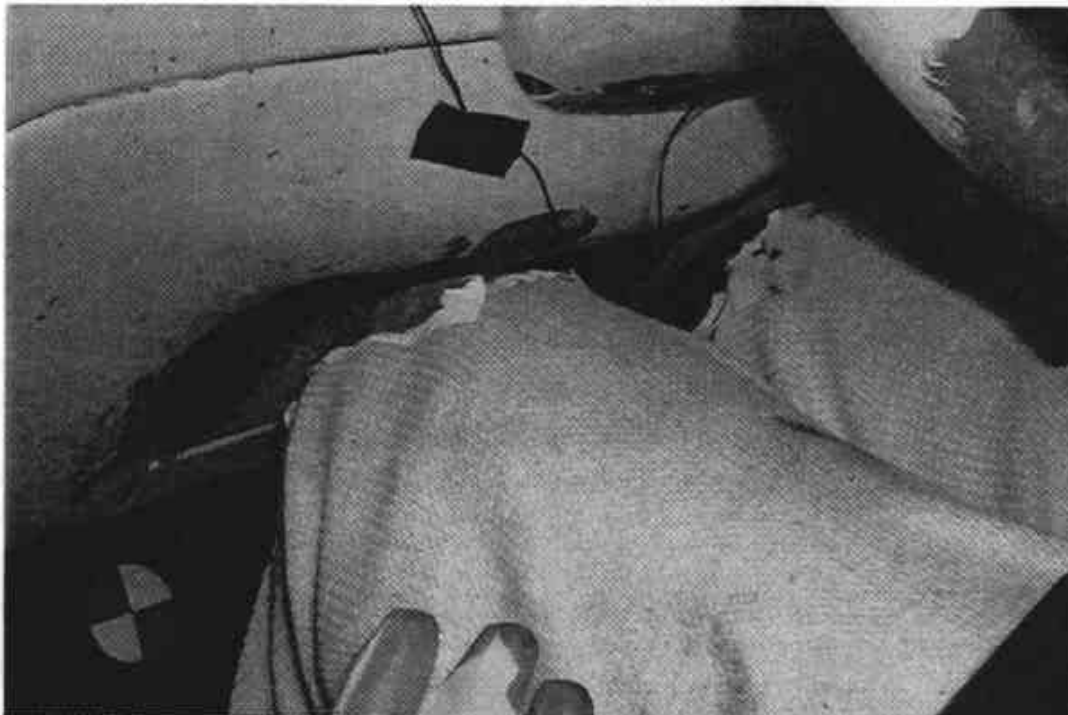
27. Point de contact des genoux du conducteur, après essai.  
Driver's knee contact points, post-test.

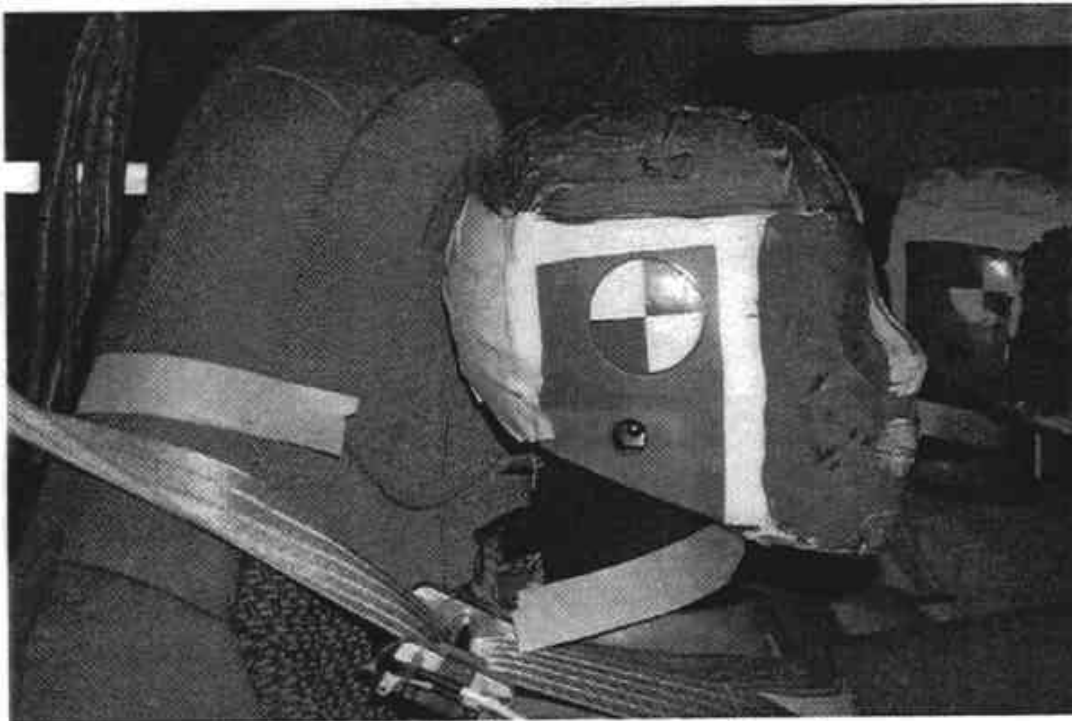
30. Point de contact de tête du passager, après essai.  
Passenger's head contact point, post-test.

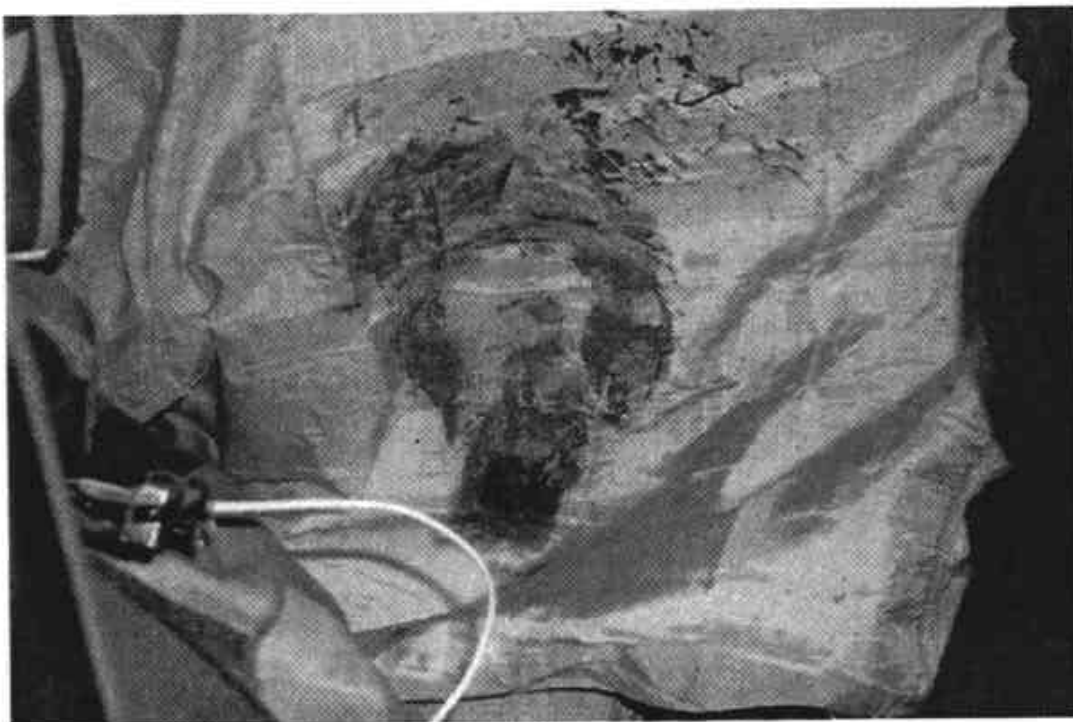
31. Point de contact de tête du passager, après essai.  
Passenger's head contact point, post-test.

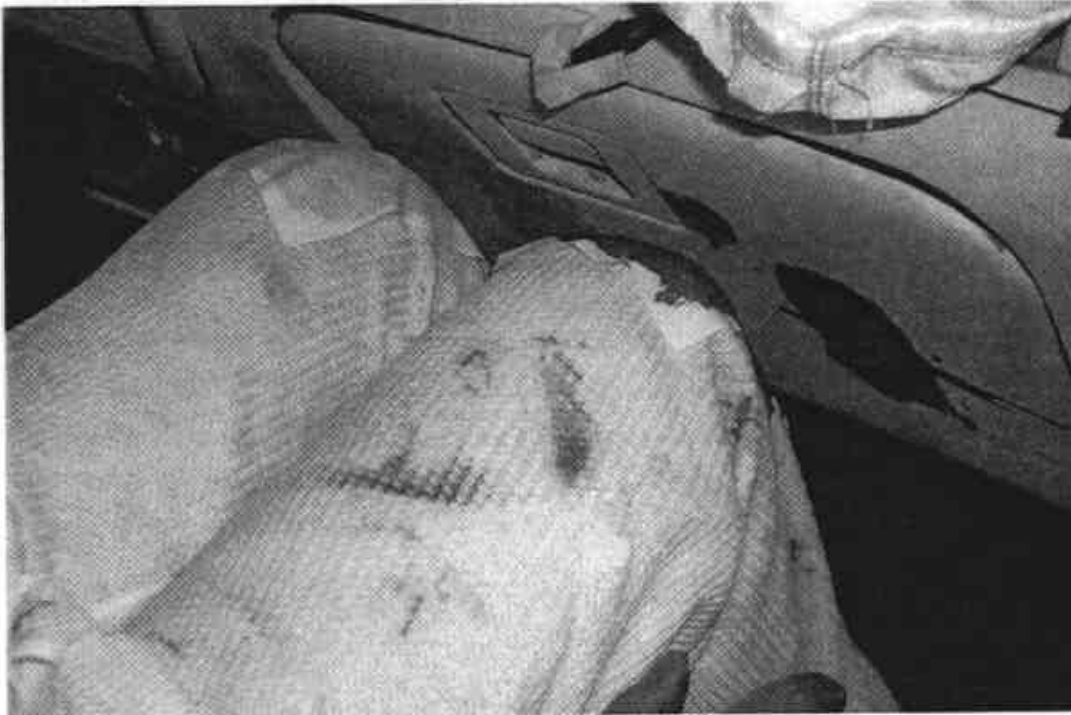
32. Point de contact des genoux du passager, après essai.  
Passenger's knee contact points, post-test.
