RAPPORT D'ESSAI - TEST REPORT

**COLLISION FRONTALE DÉCALÉE DE RECHERCHE
RESEARCH OFFSET FRONTAL IMPACT**

**VEHICULE D'ESSAI / TEST VEHICLE
FORD TAURUS 1999 TC# 99-203**

**FACE DÉFORMABLE / DEFORMABLE FACE
ÉTUDE DE BLESSURES AVEC COUSSINS GONFLABLES
AIR BAG AGGRESSIVENESS STUDY
PHASE II**

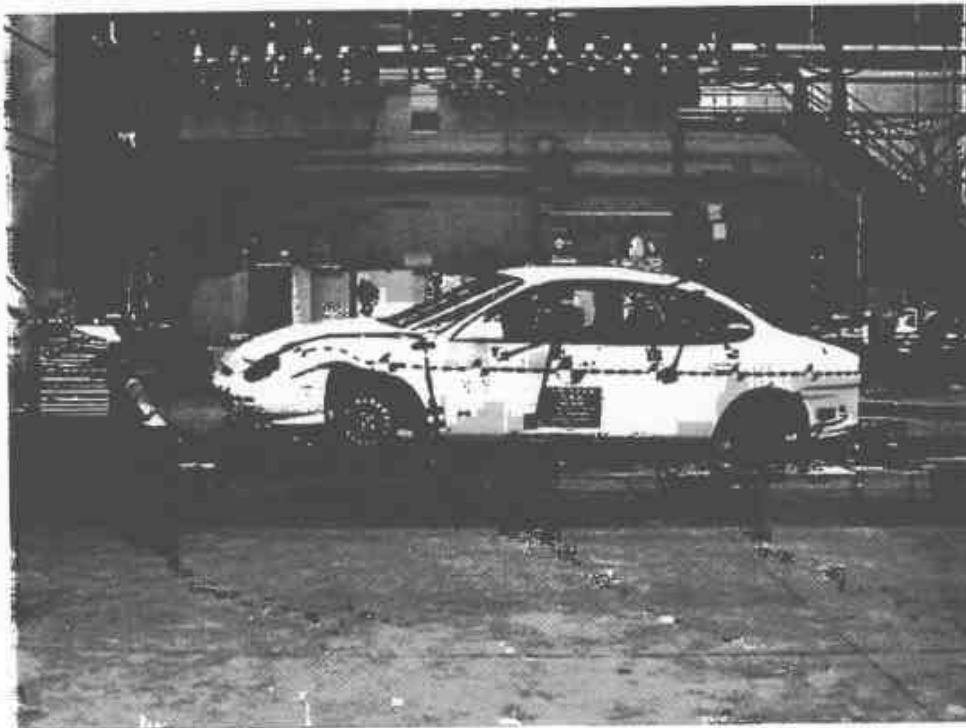
6. Vue générale côté gauche du véhicule d'essai, après essai.
Left side view of the test vehicle, post-test.

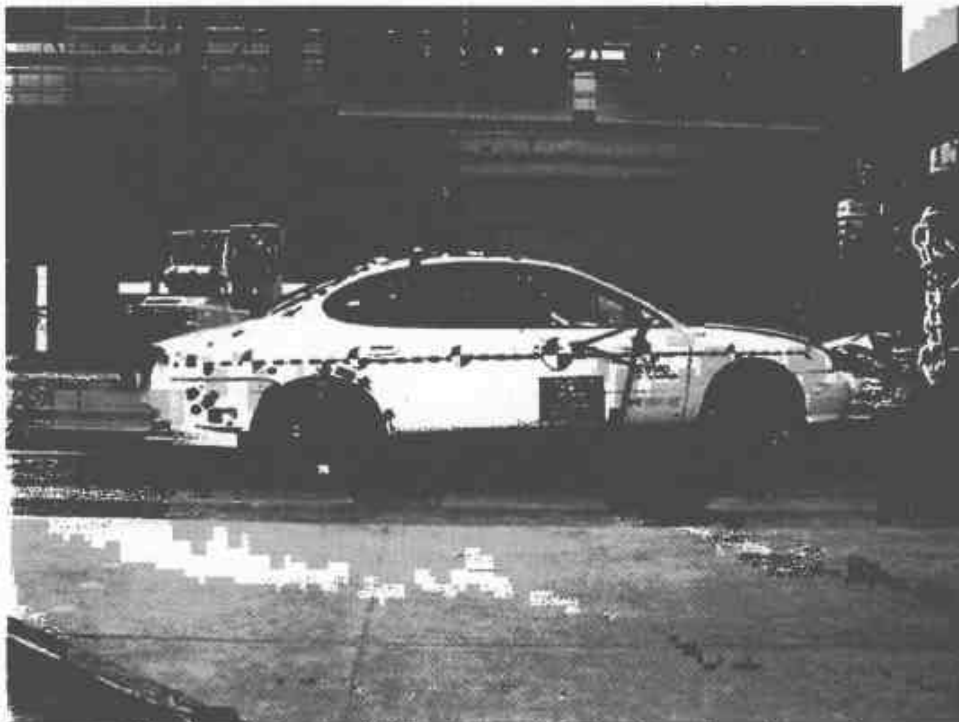
10. Vue générale côté droit du véhicule d'essai, après essai.
General right side view of the test vehicle, post-test.

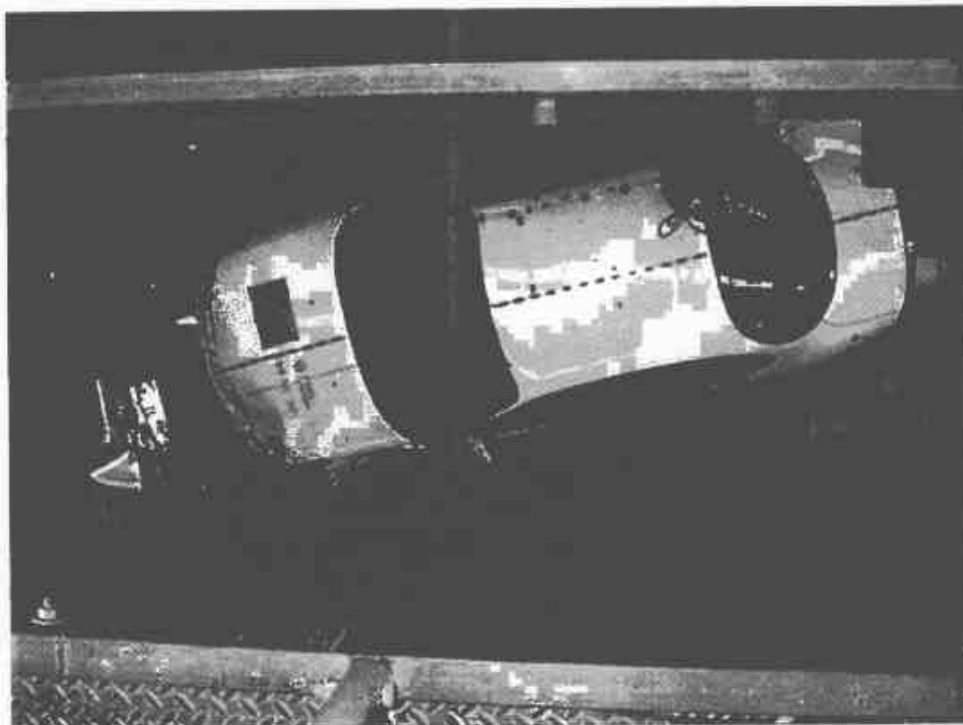
12. Vue de plan du véhicule d'essai, après essai.
Over view of the test vehicle, post-test.

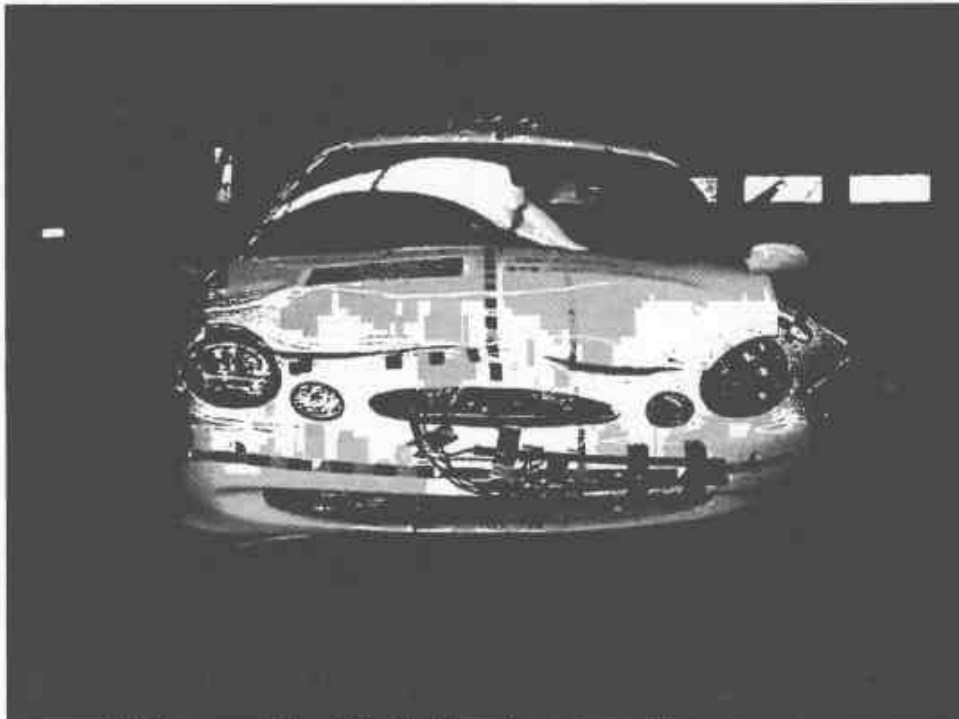
14. Vue avant du véhicule d'essai, après essai.
Front view of the test vehicle, post-test.

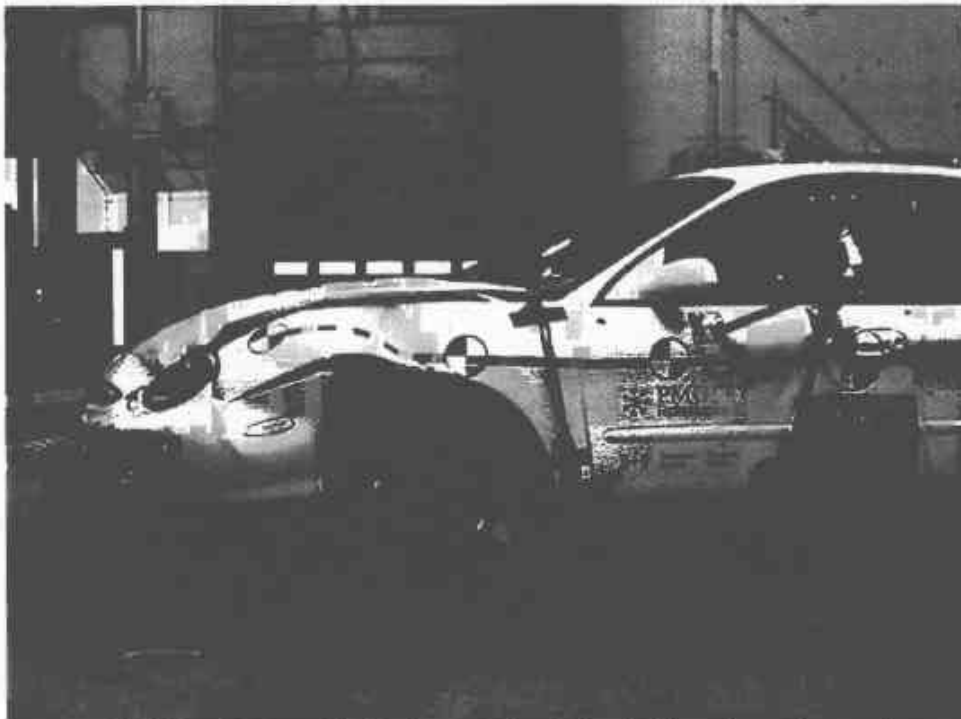
16. Vue côté gauche de l'avant du véhicule d'essai, après essai.
Left side view of front of test vehicle, post-test.

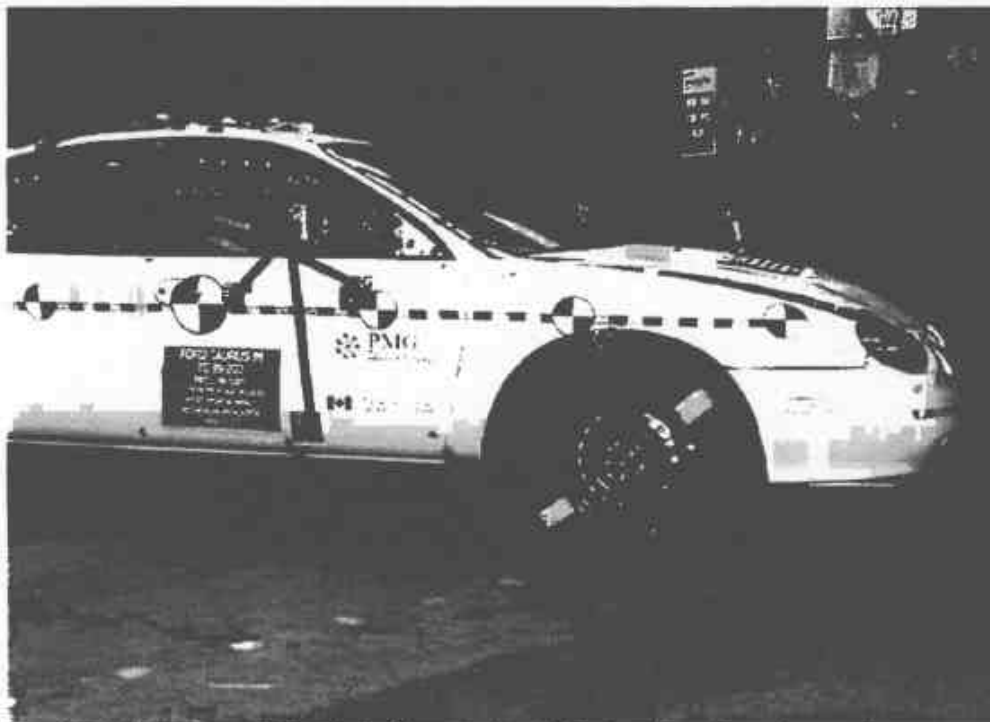
18. Vue côté droit de l'avant du véhicule d'essai, après essai.
Right side view of front of test vehicle, post-test.

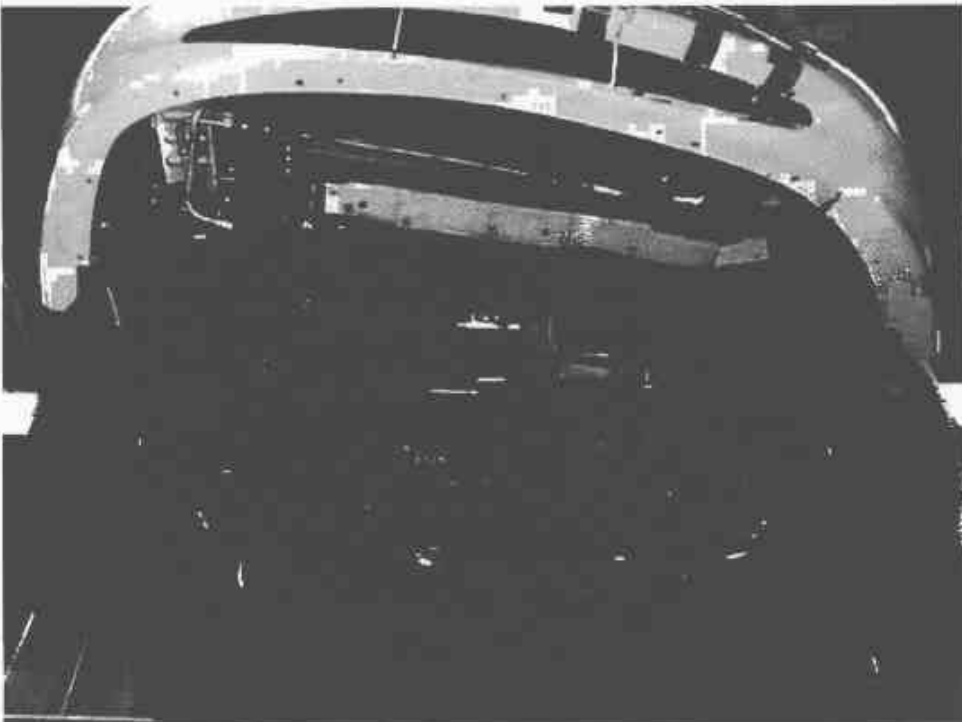
22. Vue du dessous du compartiment moteur, après essai.
Front underbody view of the test vehicle, post-test.

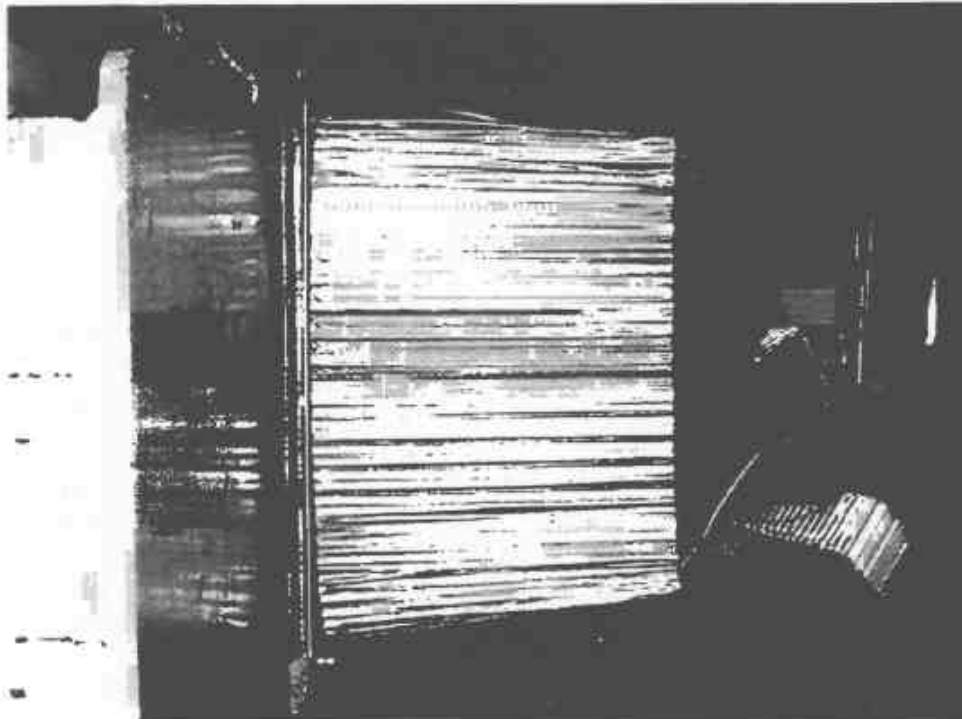
24. Vue du côté gauche de la face déformable, après essai.
Left side view of the deformable face, post-test.

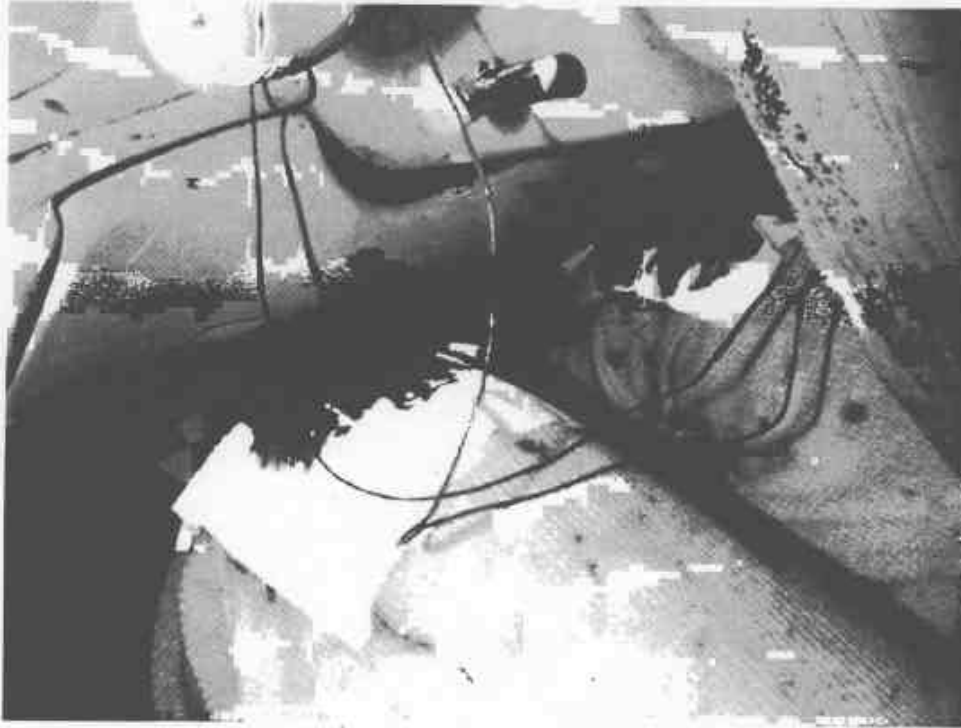
35. Point de contact du genou gauche du conducteur, après essai.
Driver's left knee contact point, post-test.

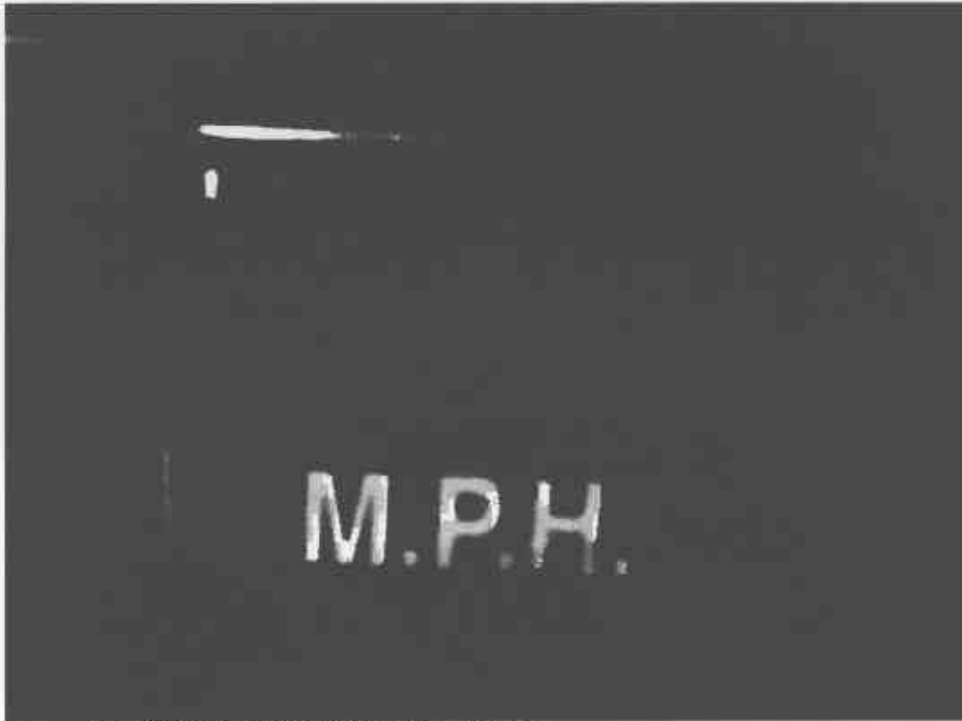
47. Affichage du lecteur de vitesse.
Speed trap reading.
