RAPPORT D'ESSAI - TEST REPORT

**COLLISION FRONTALE DÉCALÉE DE RECHERCHE
RESEARCH OFFSET FRONTAL IMPACT**

**VEHICULE D'ESSAI / TEST VEHICLE
FORD CROWN VICTORIA 1999 TC # 99-204**

**FACE DÉFORMABLE / DEFORMABLE FACE
ÉTUDE DE BLESSURES AVEC COUSSINS GONFLABLES
AIR BAG AGGRESSIVENESS STUDY
PHASE II**

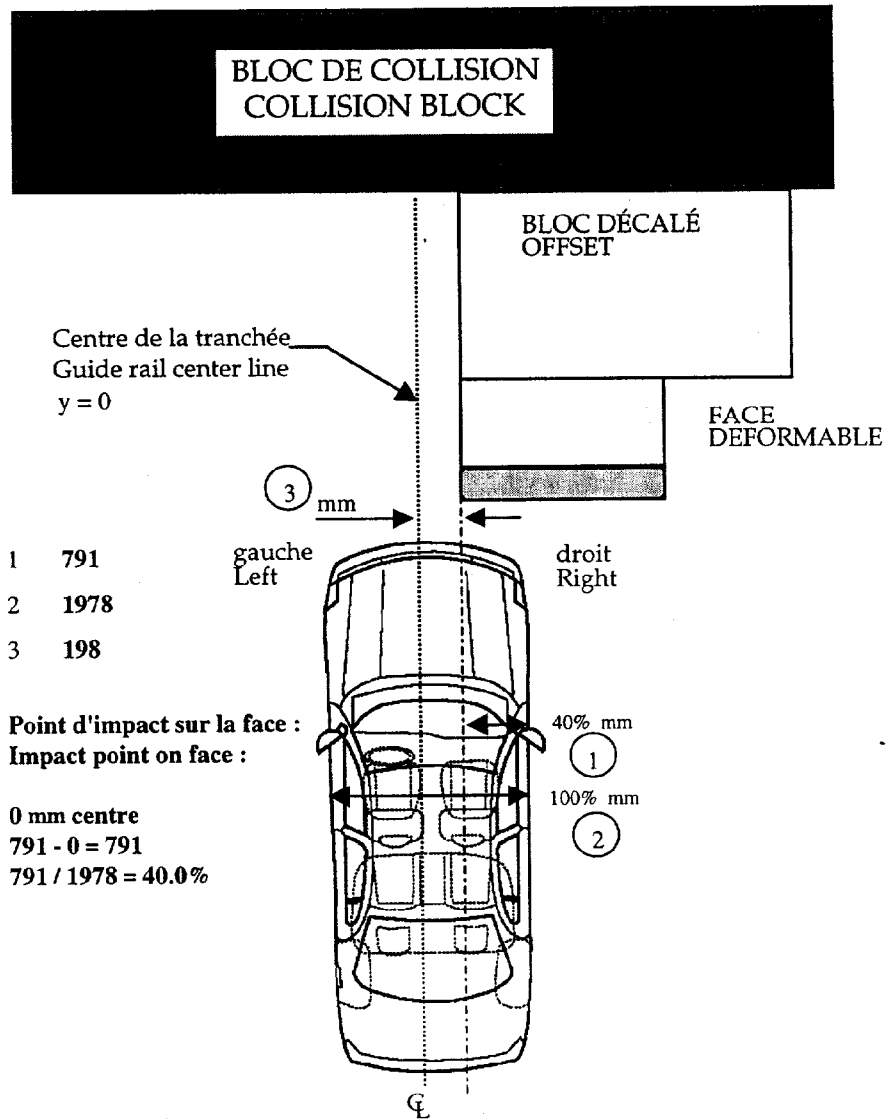
POSITION INITIALE VÉHICULE/FACE DÉFORMABLE - VEHICLE INITIAL POSITION/DEFORMABLE FACE

NOTE: La largeur maximale du véhicule est mesurée au pilier "B".
NOTE: The maximum width of the vehicle is measured at the "B" pillar.

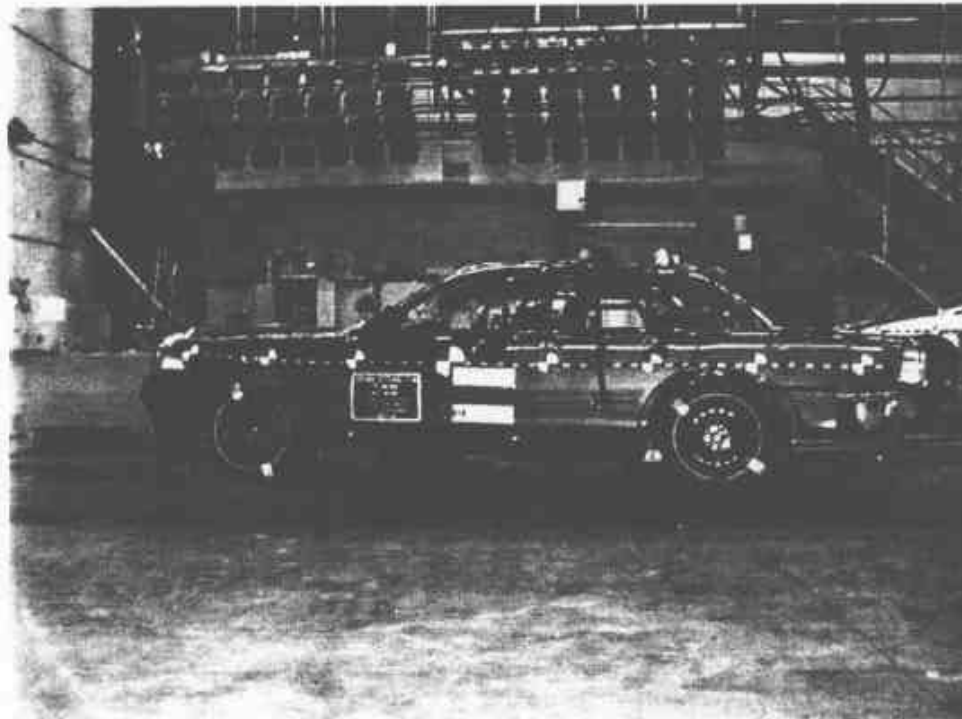
6. Vue générale côté gauche du véhicule d'essai, après essai.
Left side view of the test vehicle, post-test.

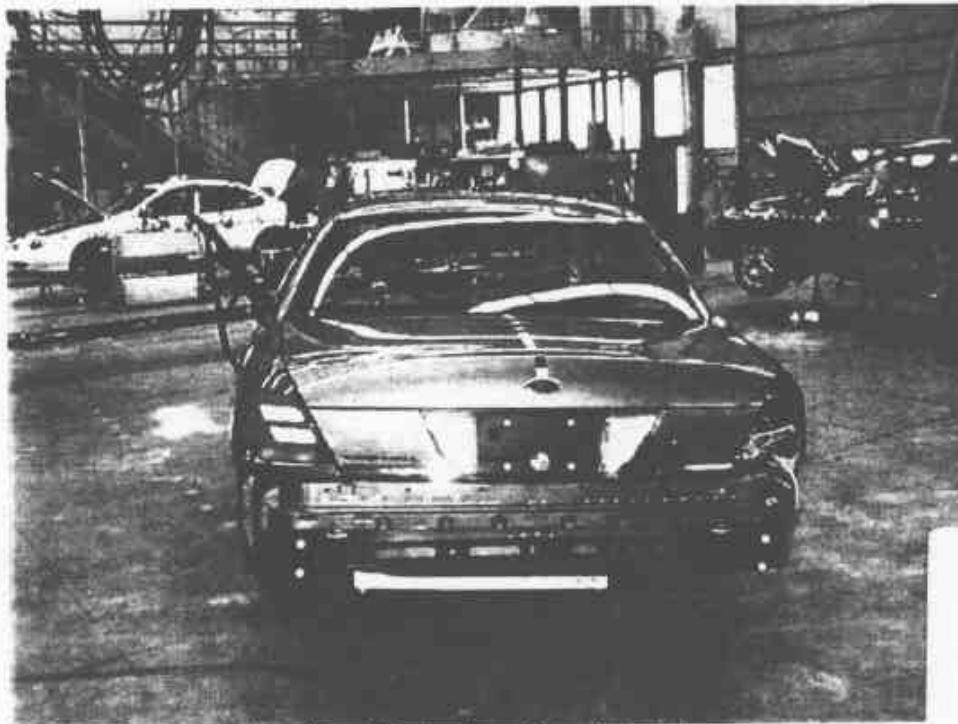
8. Vue arrière du véhicule d'essai, après essai.
Rear view of the test vehicle, post-test.

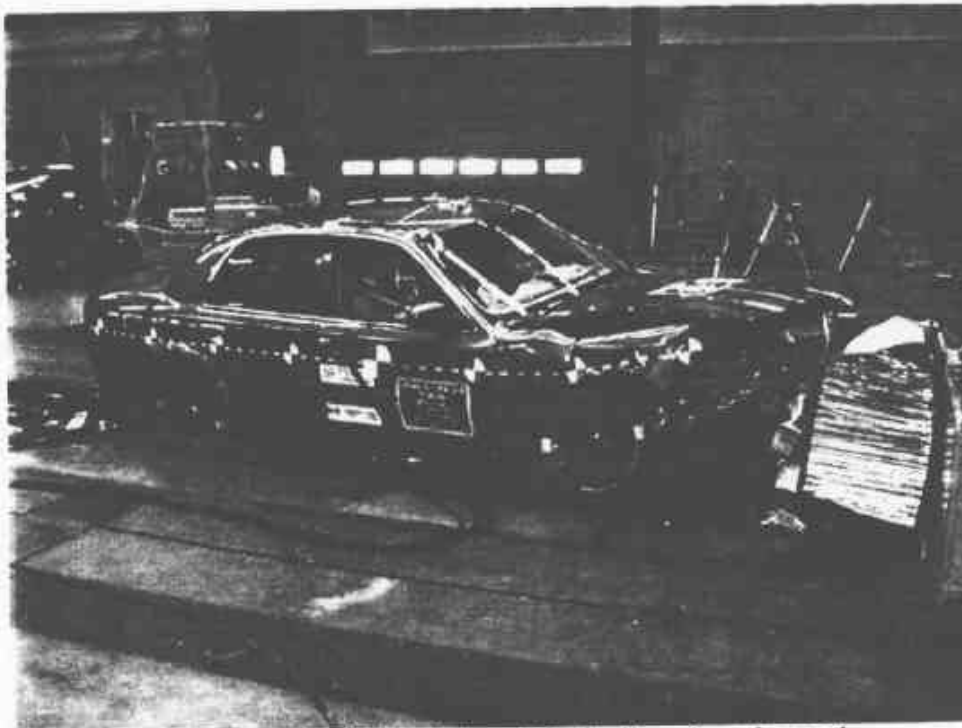
10. Vue générale côté droit du véhicule d'essai, après essai.
General right side view of the test vehicle, post-test.

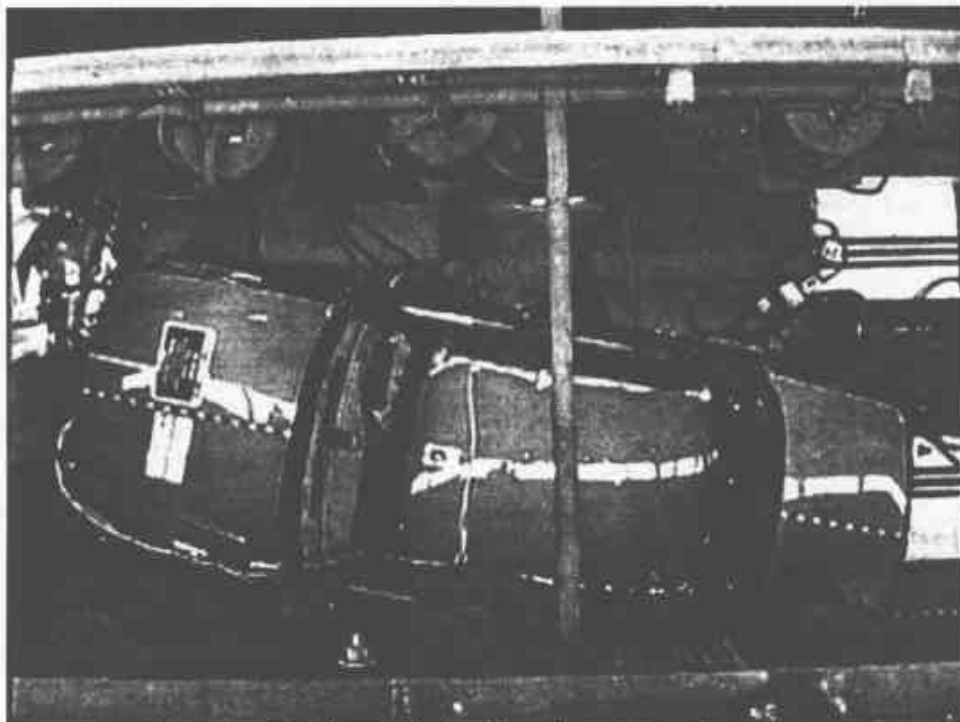
12. Vue de plan du véhicule d'essai, après essai.
Over view of the test vehicle, post-test.

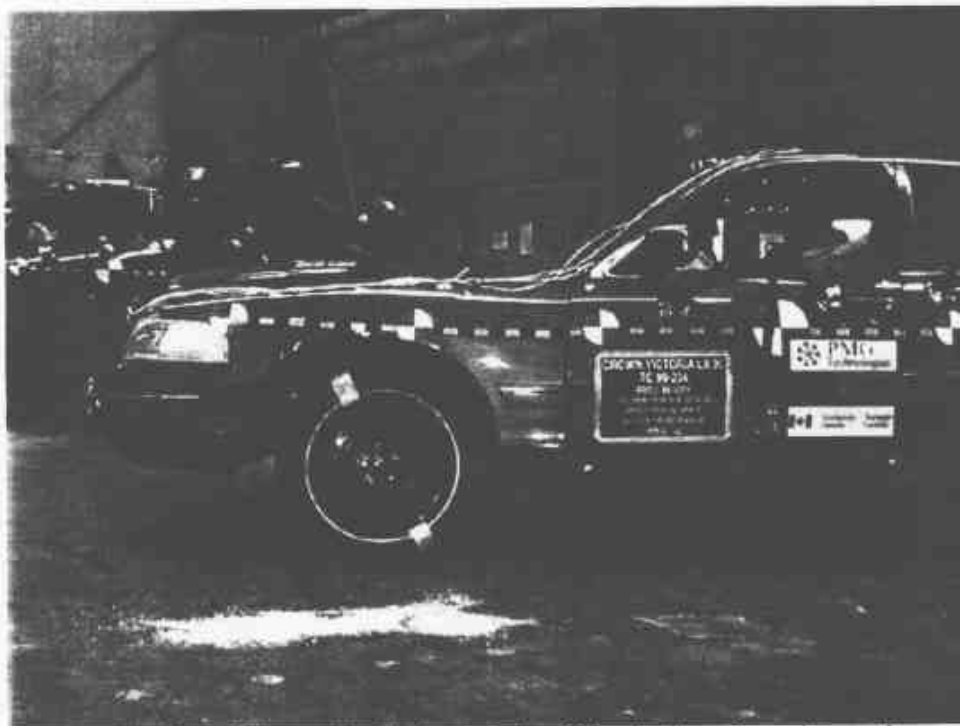
16. Vue côté gauche de l'avant du véhicule d'essai, après essai.
Left side view of front of test vehicle, post-test.

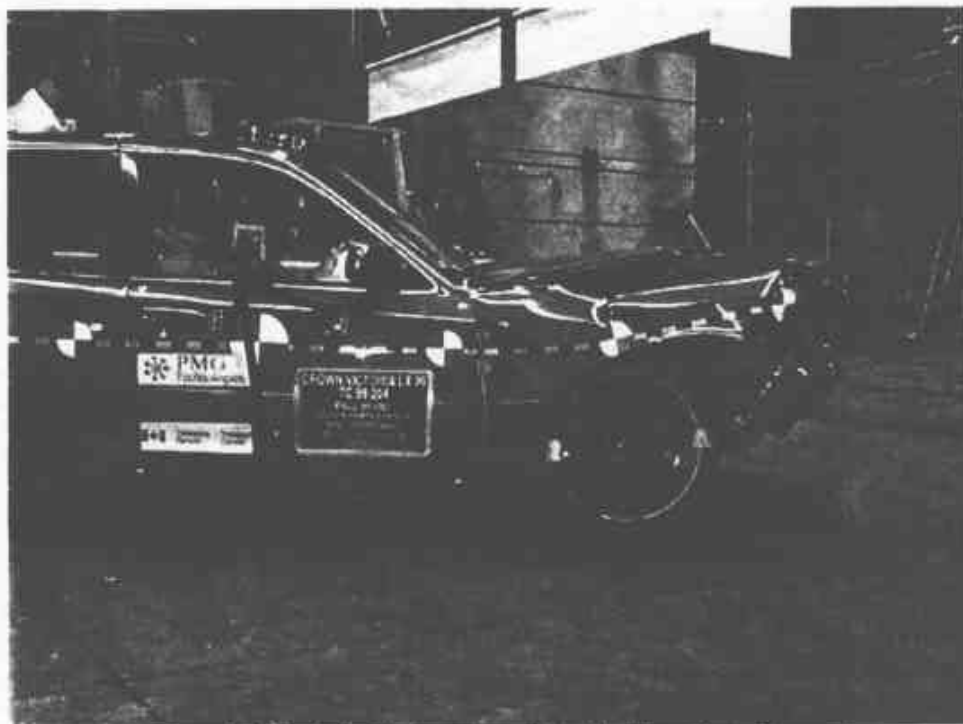
18. Vue côté droit de l'avant du véhicule d'essai, après essai.
 Right side view of front of test vehicle, post-test.

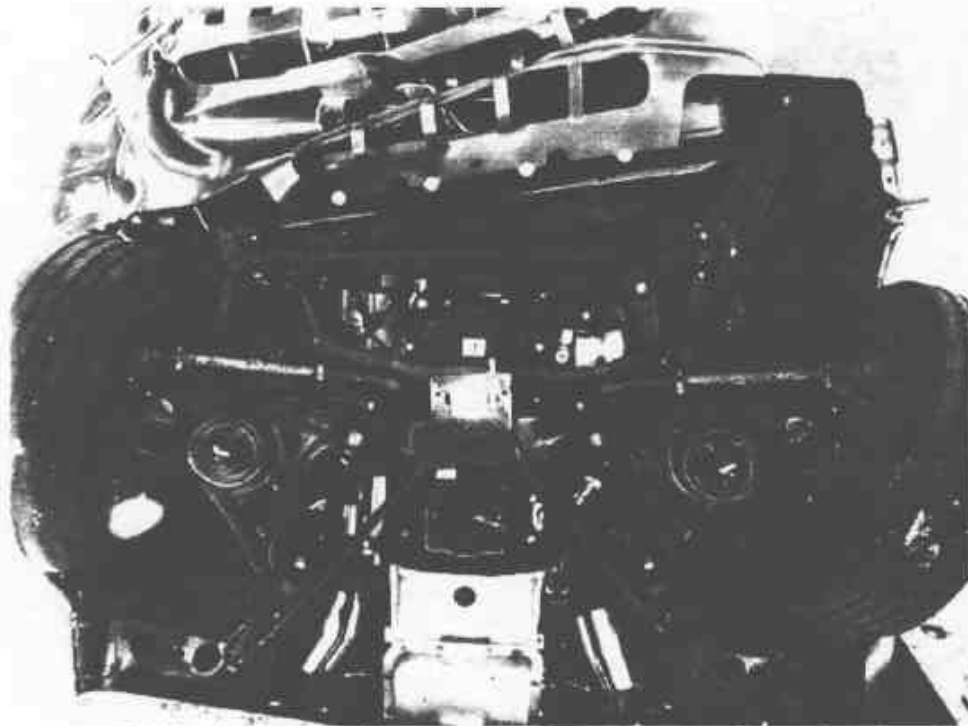
22. Vue du dessous du compartiment moteur, après essai.
Front underbody view of the test vehicle, post-test.

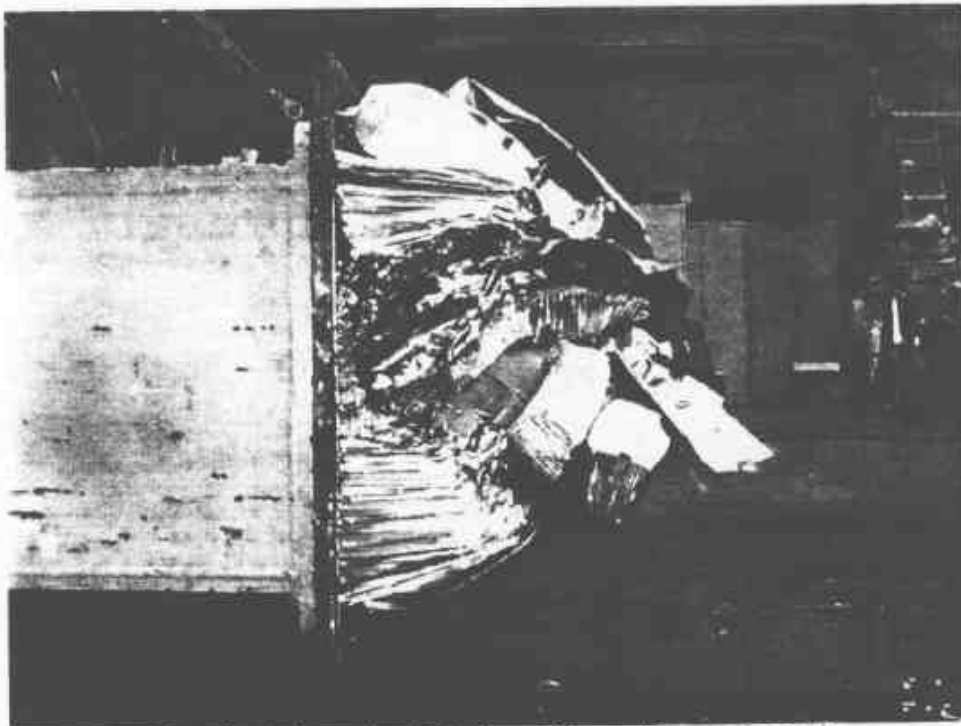
24. Vue du côté gauche de la face déformable, après essai.
Left side view of the deformable face, post-test.

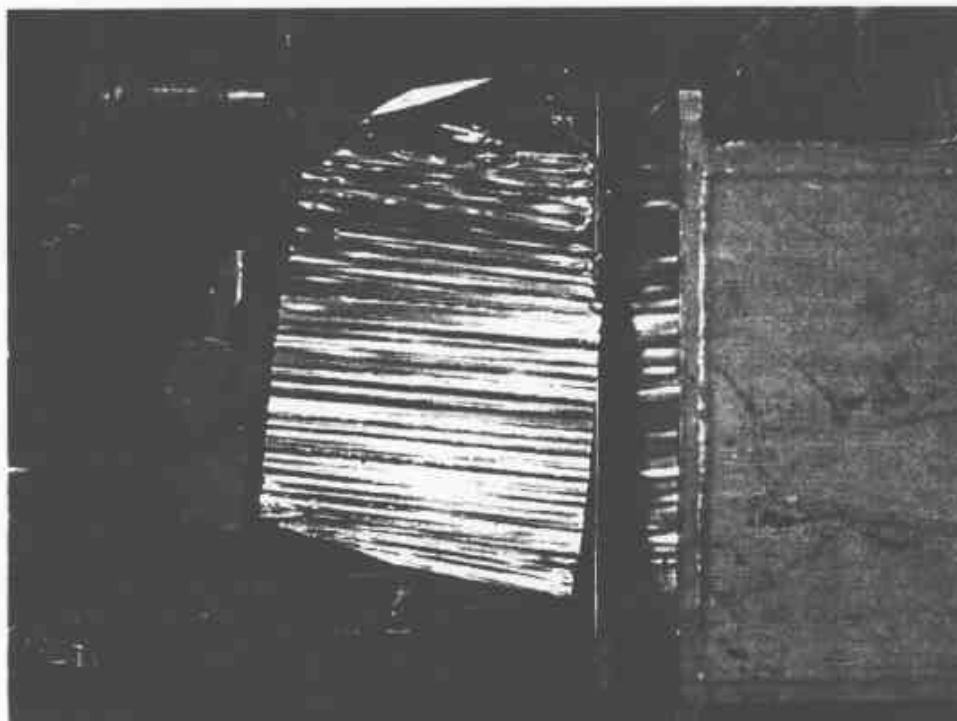
26. Vue du côté droit de la face déformable, après essai.
 Right side view of the deformable face, post-test.

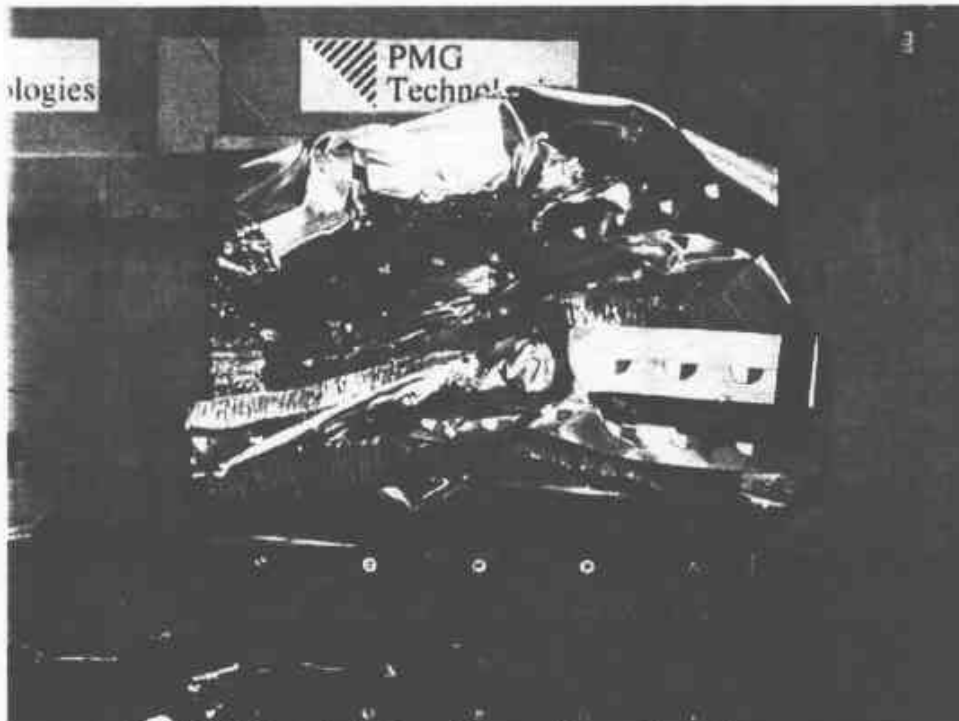
28. Vue de face de la face déformable, après essai.
Front view of the deformable face, post-test.

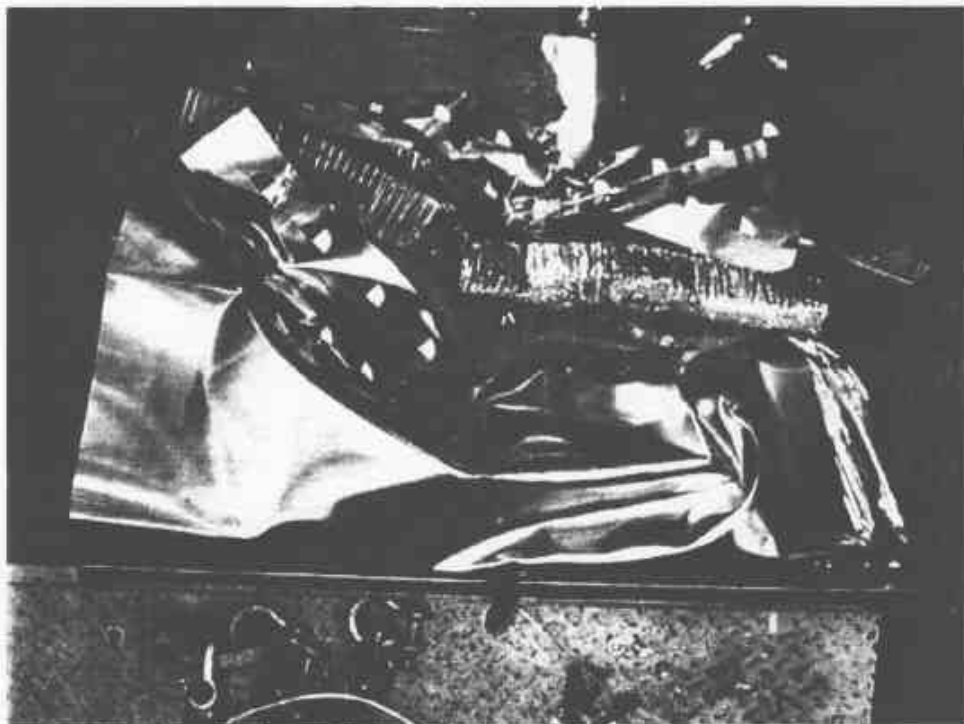
30. Vue de plan de la face déformable, après essai.
Plan view of the deformable face, post-test.

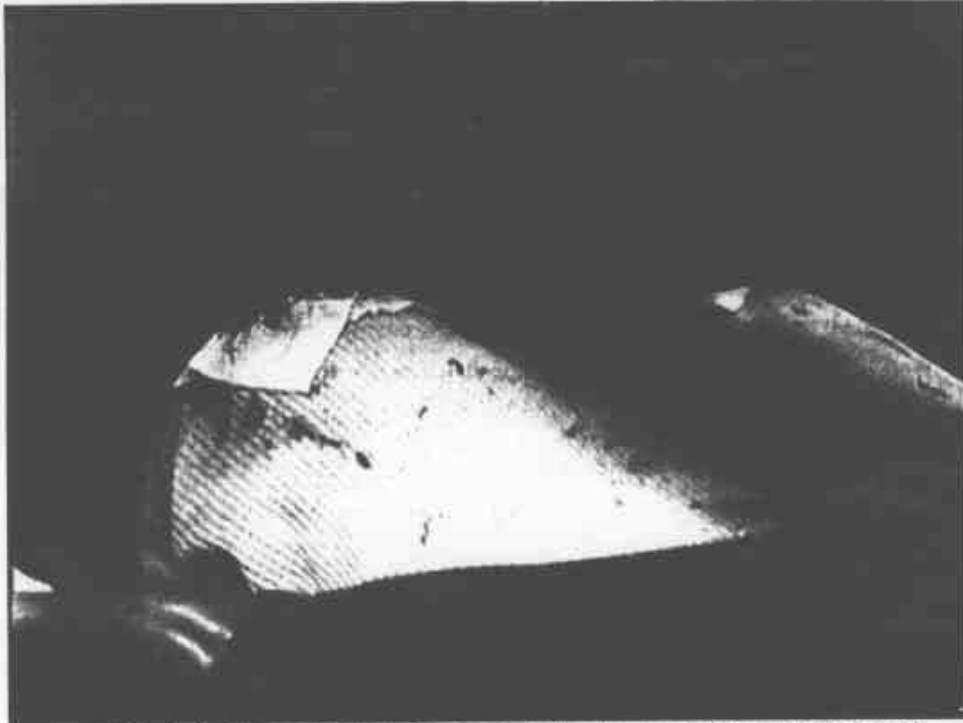
35. Point de contact du genou gauche du conducteur, après essai.
Driver's left knee contact point, post-test.

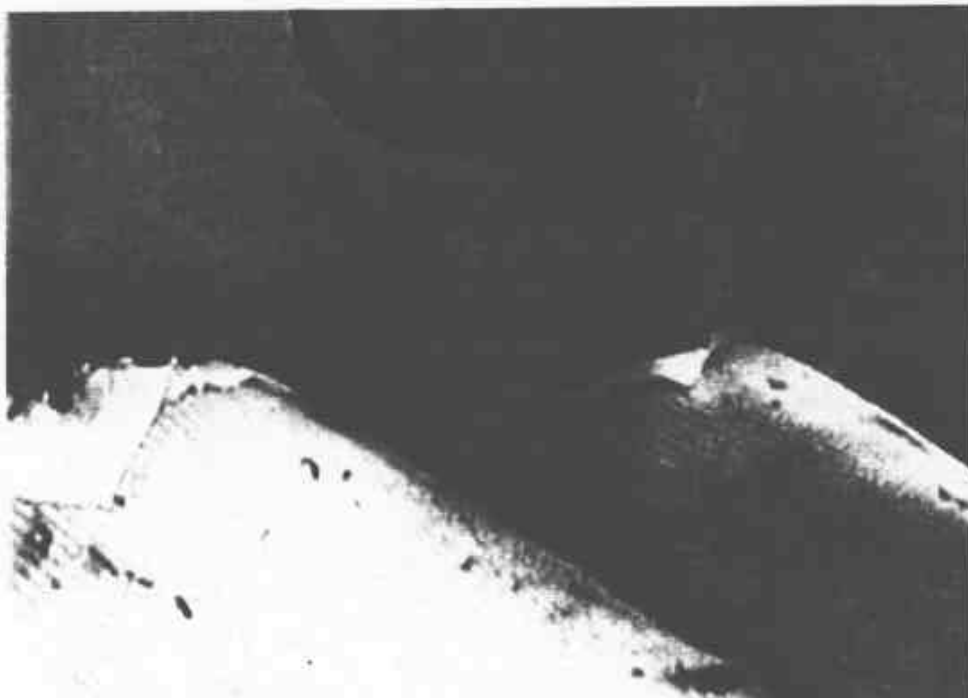
36. Point de contact du genou droit du conducteur, après essai.
Driver's right knee contact point, post-test.

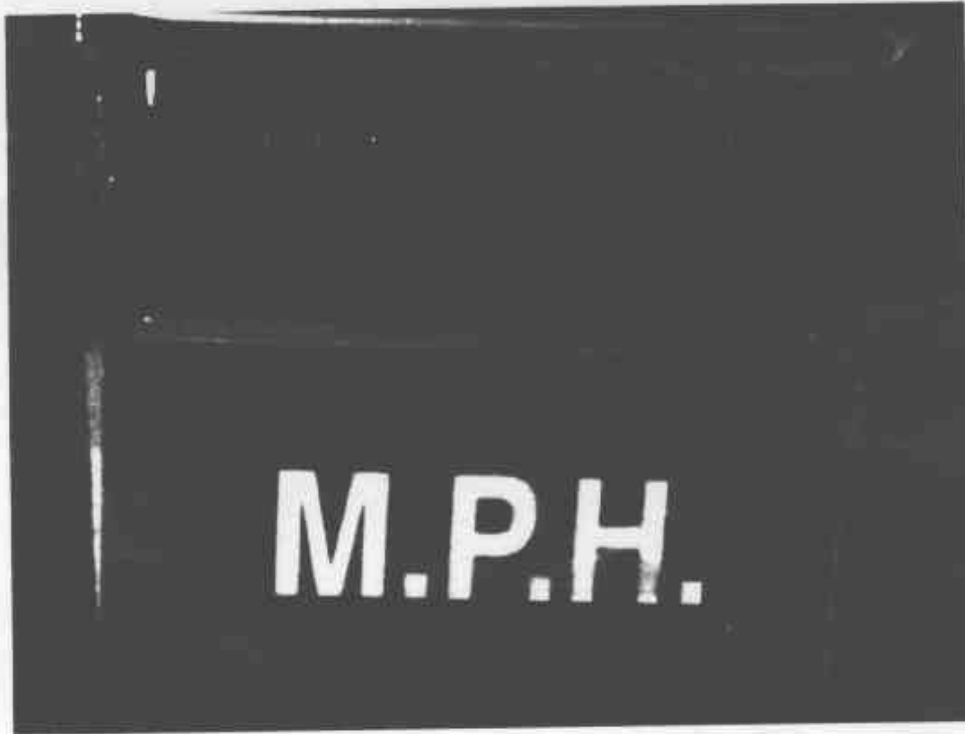
47. Affichage du lecteur de vitesse.
Speed trap reading.
