**RAPPORT D'ESSAI - TEST REPORT**

**COLLISION FRONTALE DÉCALÉE DE RECHERCHE  
RESEARCH OFFSET FRONTAL IMPACT**

**VEHICULE D'ESSAI / TEST VEHICLE  
HYUNDAI ACCENT 1999 TC # 99-211**

**FACE DÉFORMABLE / DEFORMABLE FACE  
ÉTUDE DE BLESSURES AVEC COUSSINS GONFLABLES  
AIR BAG AGGRESSIVENESS STUDY  
PHASE II**

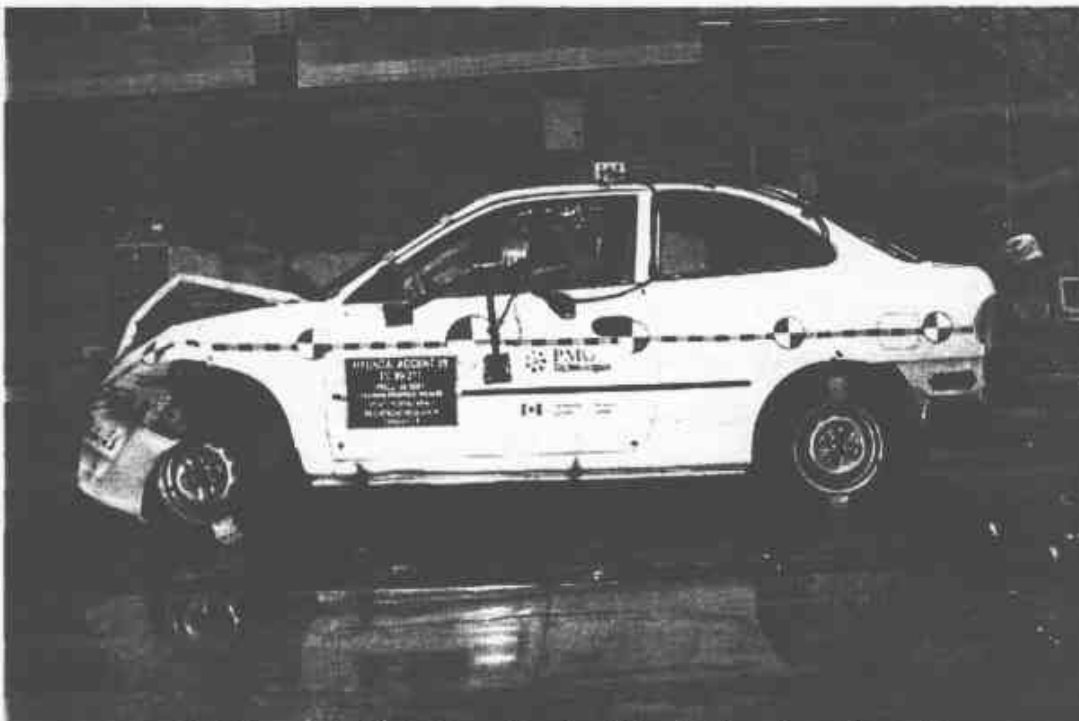
6. Vue générale côté gauche du véhicule d'essai, après essai.  
Left side view of the test vehicle, post-test.

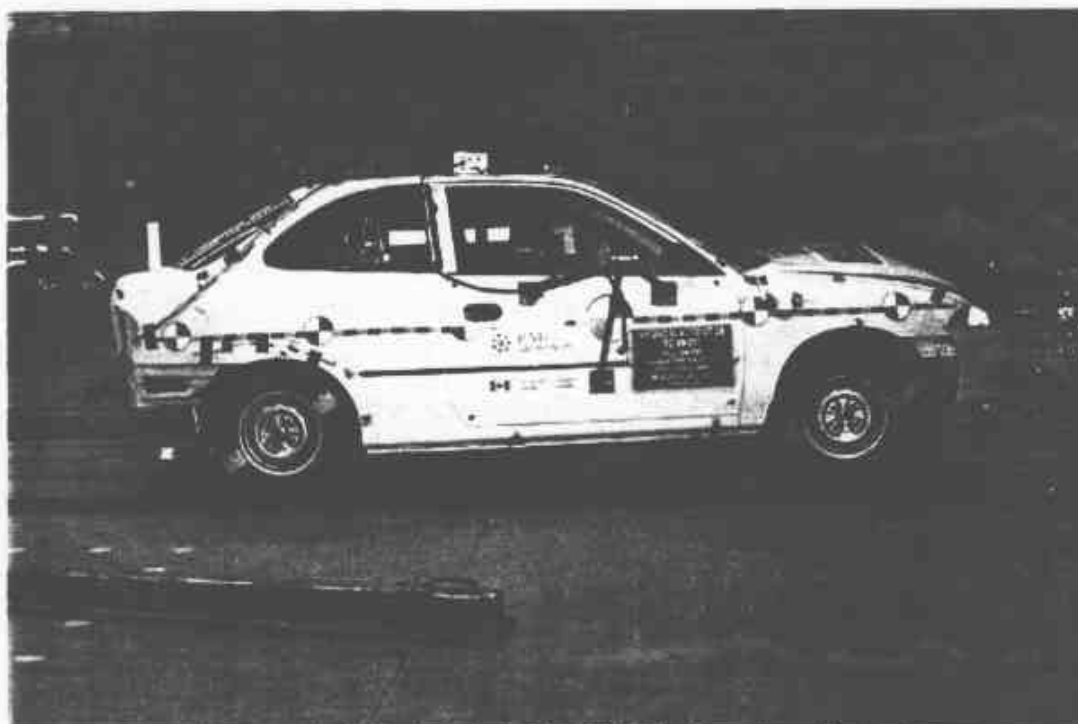
10. Vue générale côté droit du véhicule d'essai, après essai.  
 General right side view of the test vehicle, post-test.

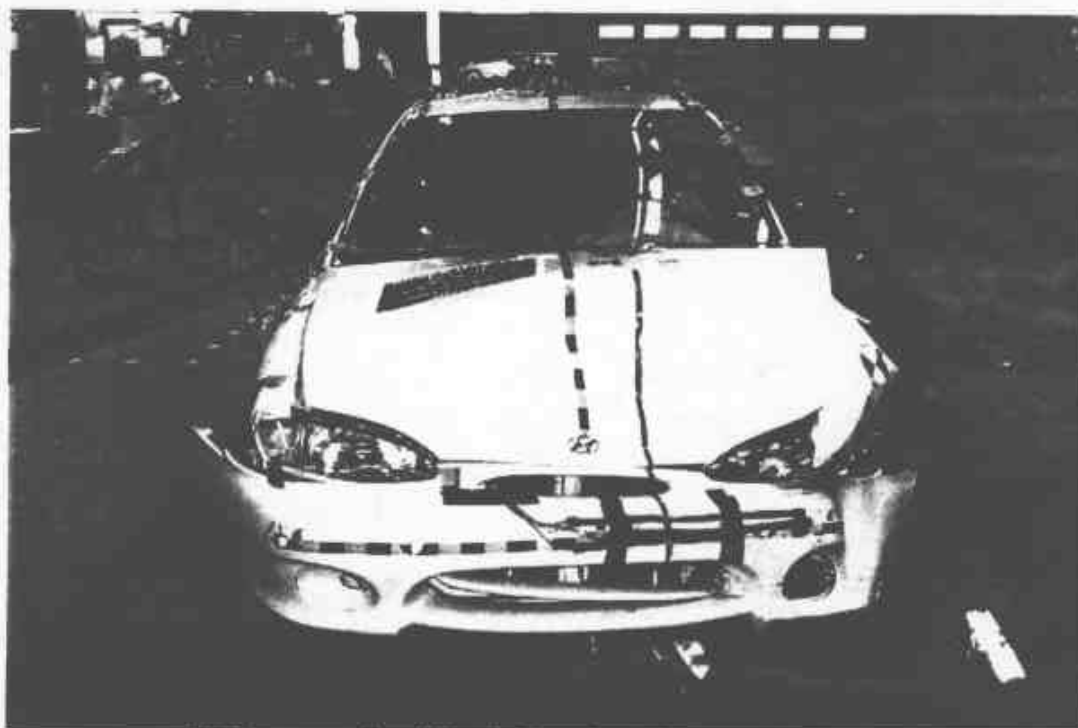
14. Vue avant du véhicule d'essai, après essai.  
 Front view of the test vehicle, post-test.

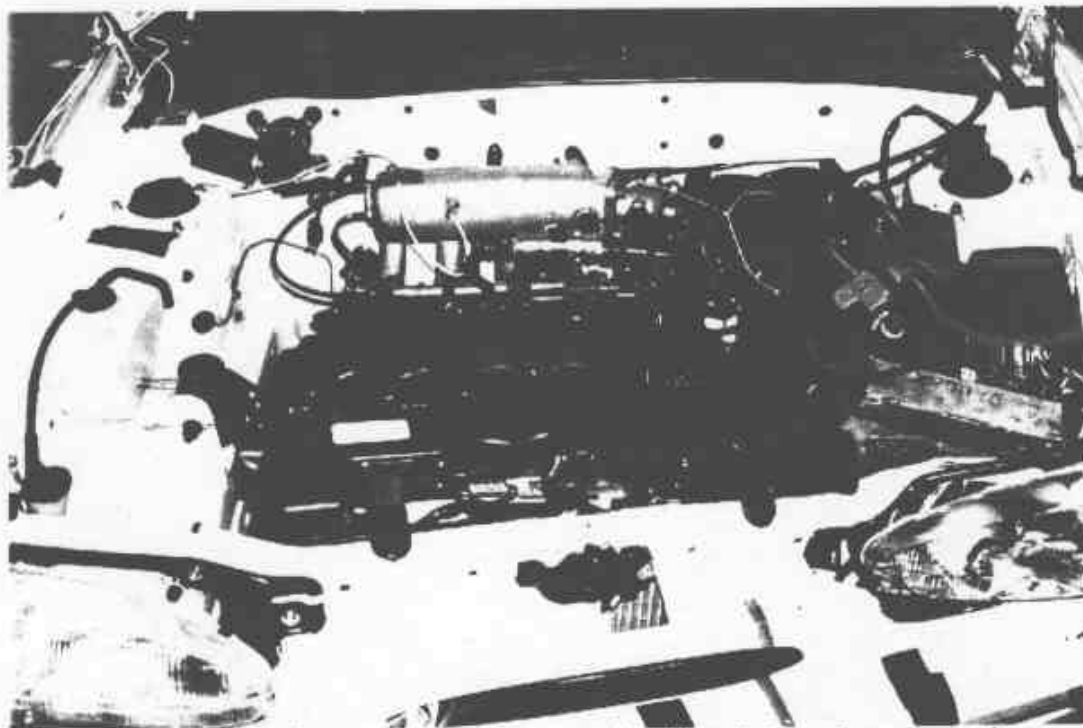
20. Vue du compartiment moteur du véhicule d'essai, après essai.  
Engine compartment view of the test vehicle, post-test.

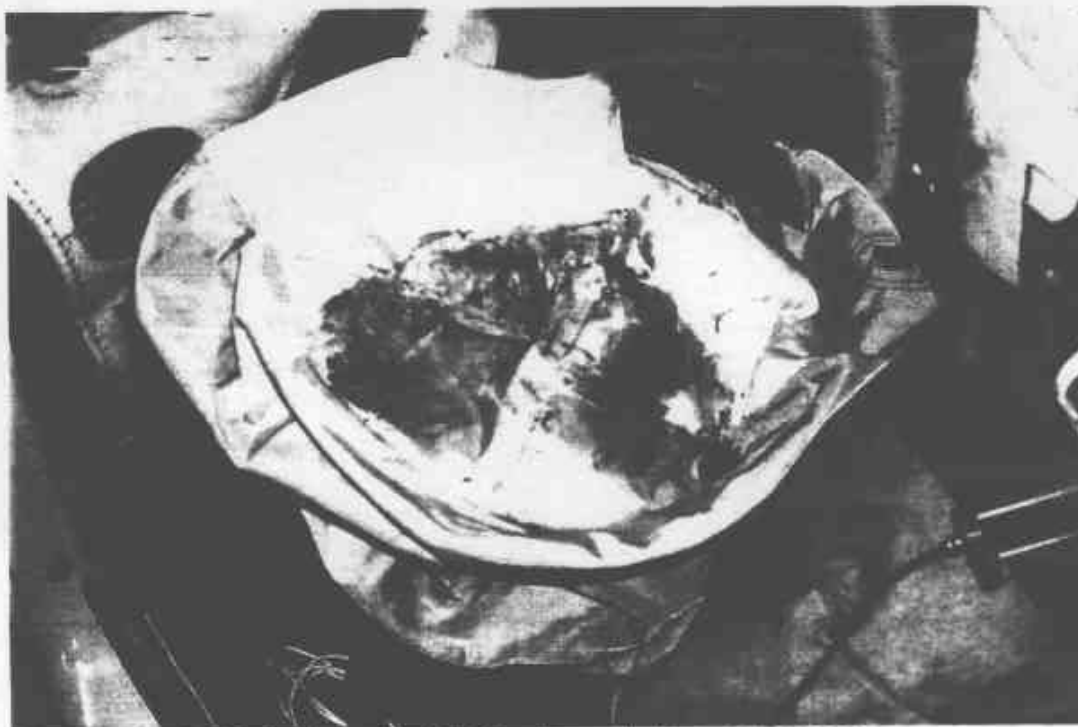
33. Point de contact de tête du conducteur, après essai.  
Driver's head contact point, post-test.

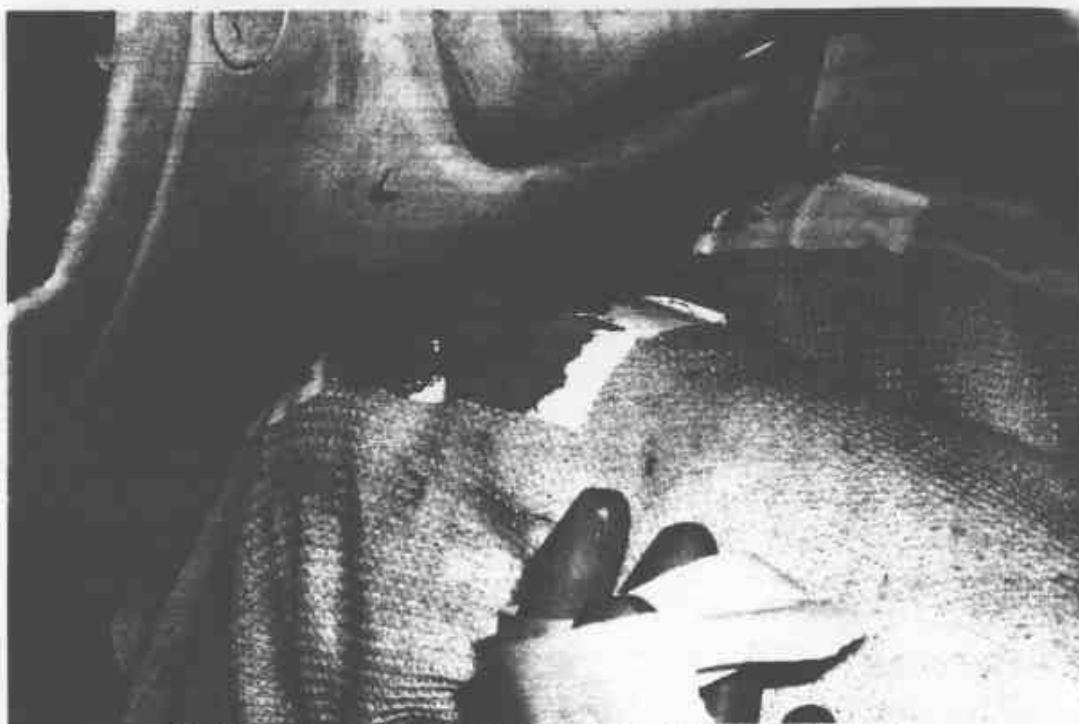
35. Point de contact des genoux du conducteur, après essai.  
Driver's knees contact point, post-test.

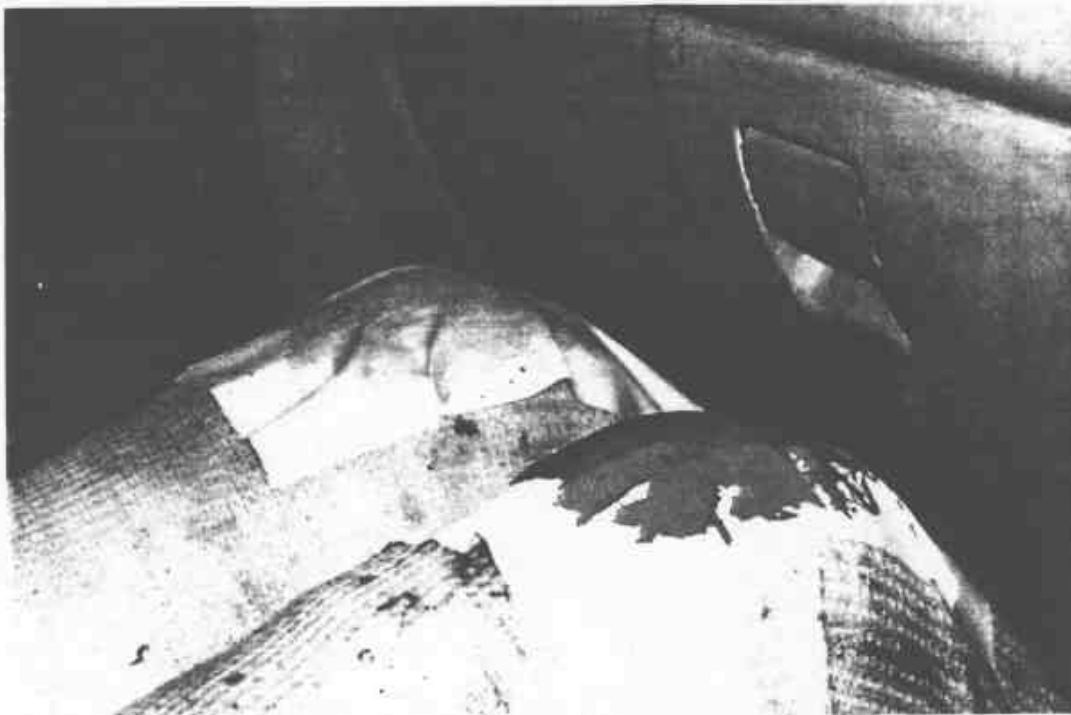
39. Point de contact des genoux du passager, après essai.  
Passenger's knees contact point, post-test.

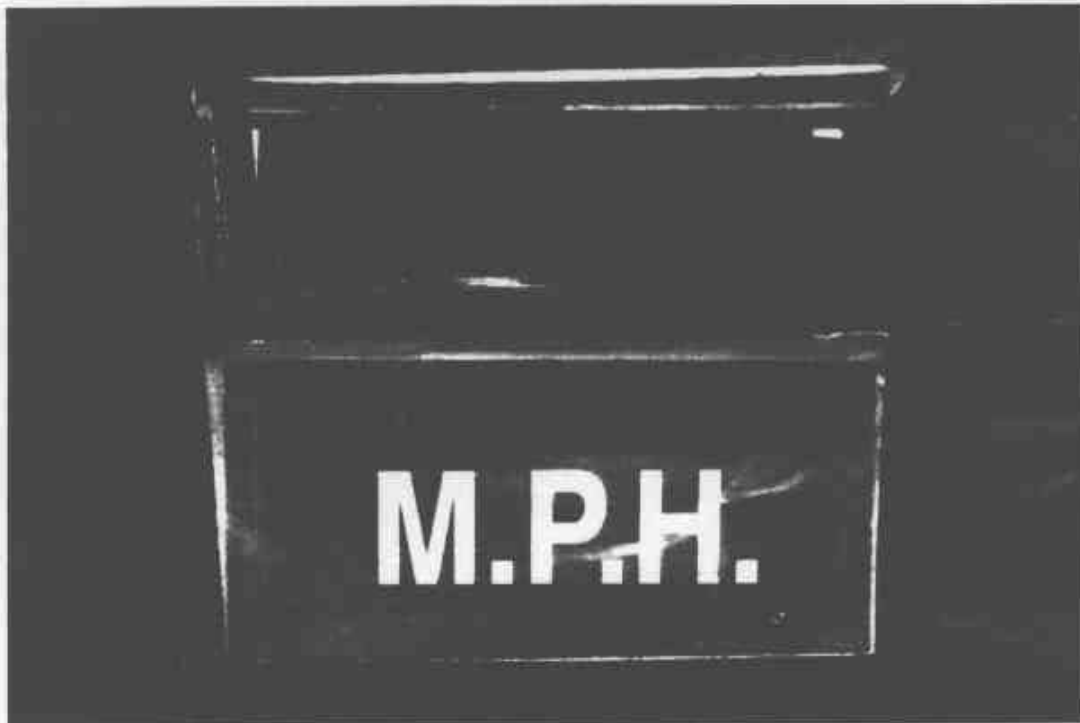
40. Affichage du lecteur de vitesse.  
Speed trap reading.

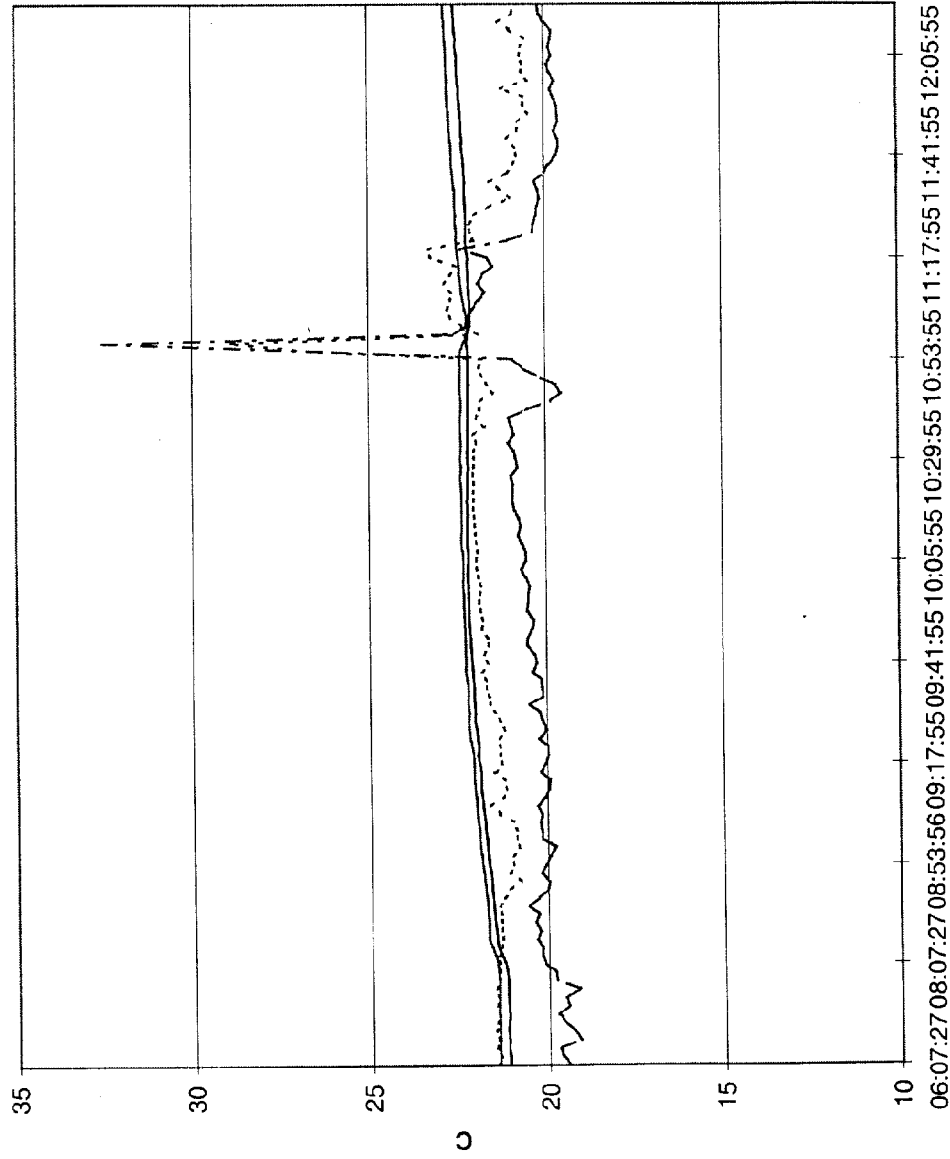
**APPENDICE /APPENDIX C**  
**DONNÉES DES TEMPÉRATURES**  
**TEMPERATURE DATA**

# Temperature TC99-211
