**RAPPORT D'ESSAI - TEST REPORT**

**COLLISION FRONTALE DÉCALÉE DE RECHERCHE  
RESEARCH OFFSET FRONTAL IMPACT**

**VEHICULE D'ESSAI / TEST VEHICLE  
PLYMOUTH BREEZE TC # 99-213**

**FACE DÉFORMABLE / DEFORMABLE FACE  
ETUDE DE BLESSURES AVEC COUSSINS GONFLABLES  
AIR BAG AGGRESSIVENESS STUDY  
PHASE II**

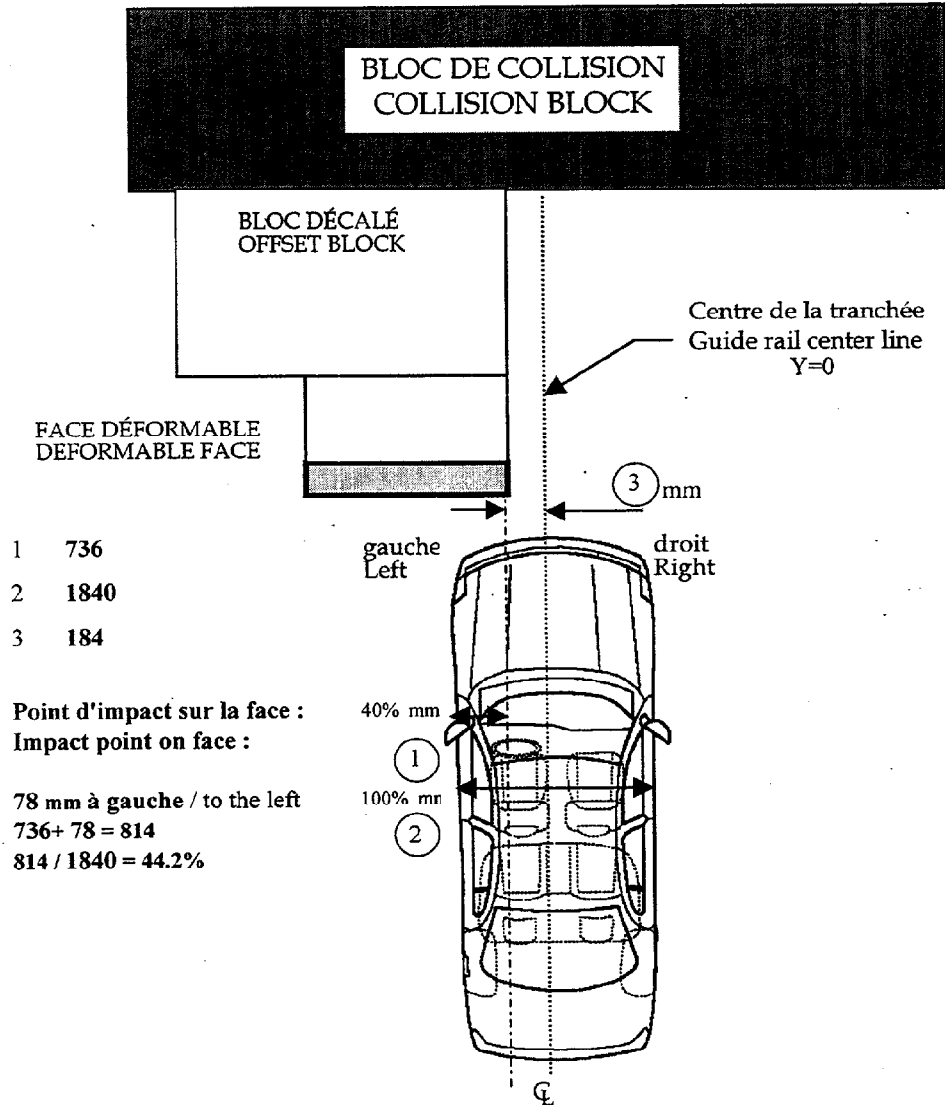
POSITION INITIALE VÉHICULE/FACE DÉFORMABLE - VEHICLE INITIAL POSITION/DEFORMABLE FACE

NOTE: La largeur maximale du véhicule est mesurée au pilier "B".  
NOTE: The maximum width of the vehicle is measured at the "B" pillar.

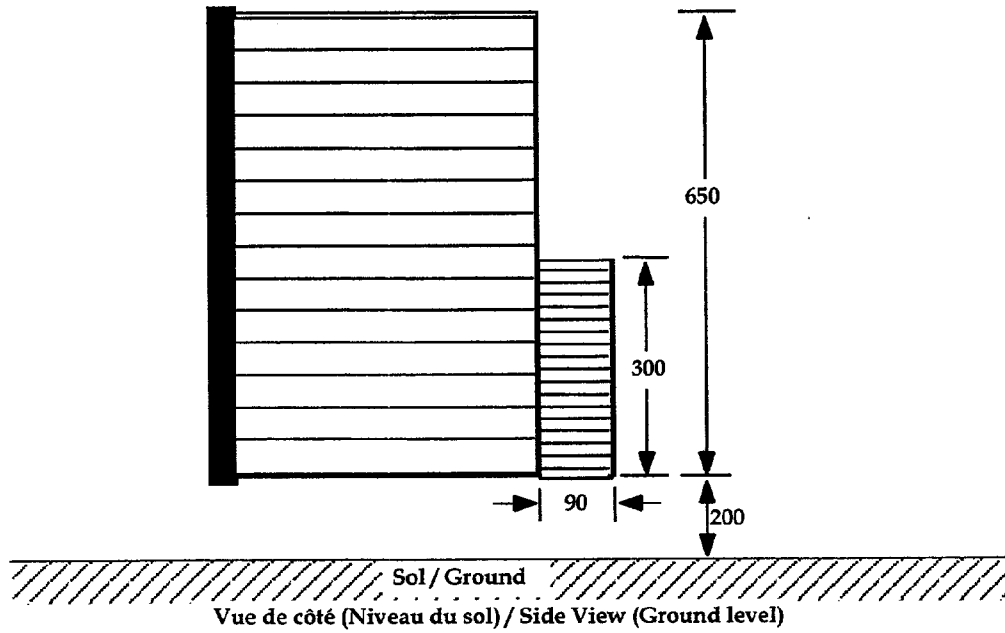
**DIMENSIONS DE LA FACE DÉFORMABLE - DEFORMABLE FACE DIMENSIONS**

(Toutes les mesures sont en mm / All measurements are in mm)

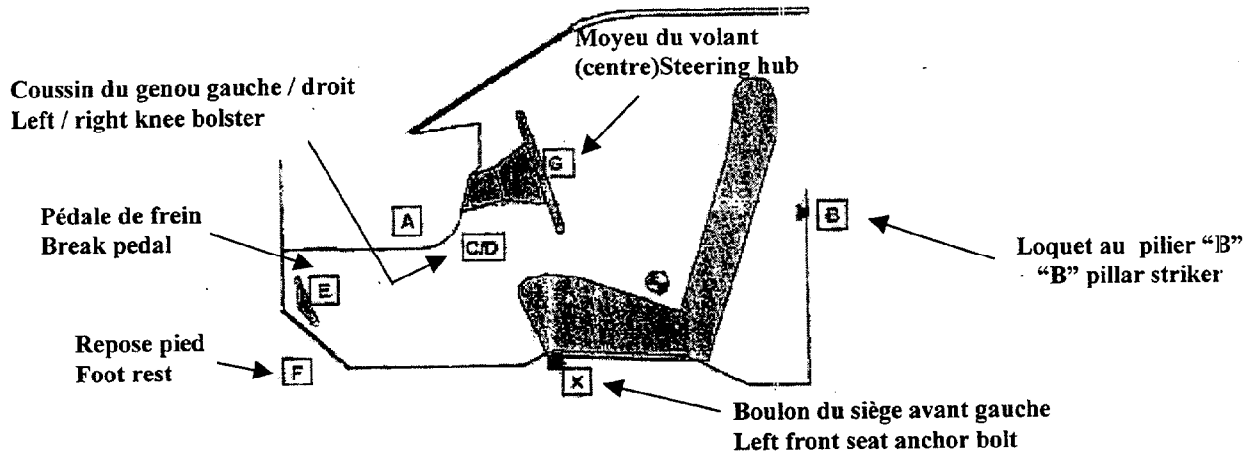
**PÉNÉTRATION DE L'HABITACLE DU CONDUCTEUR (Distances en mm)**  
**DRIVER COMPARTMENT INTRUSION (Distances in mm)**

**Habitacle du conducteur**  
**Driver's compartment**

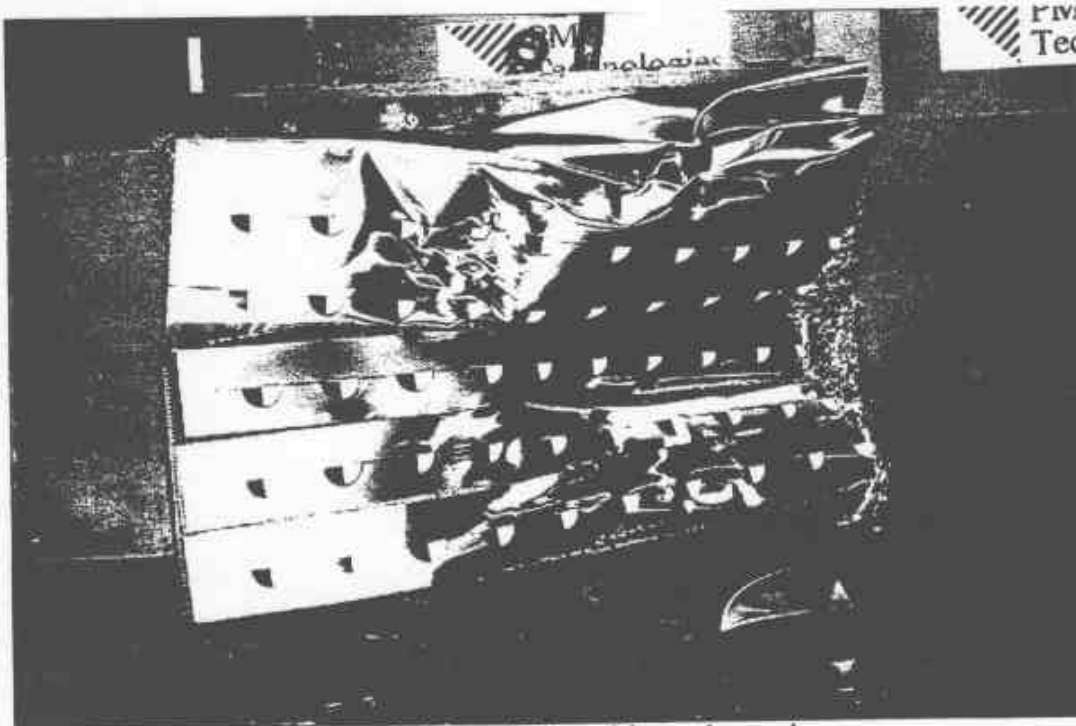
28. Vue de face de la face déformable, après essai.  
Front view of the deformable face, post-test.

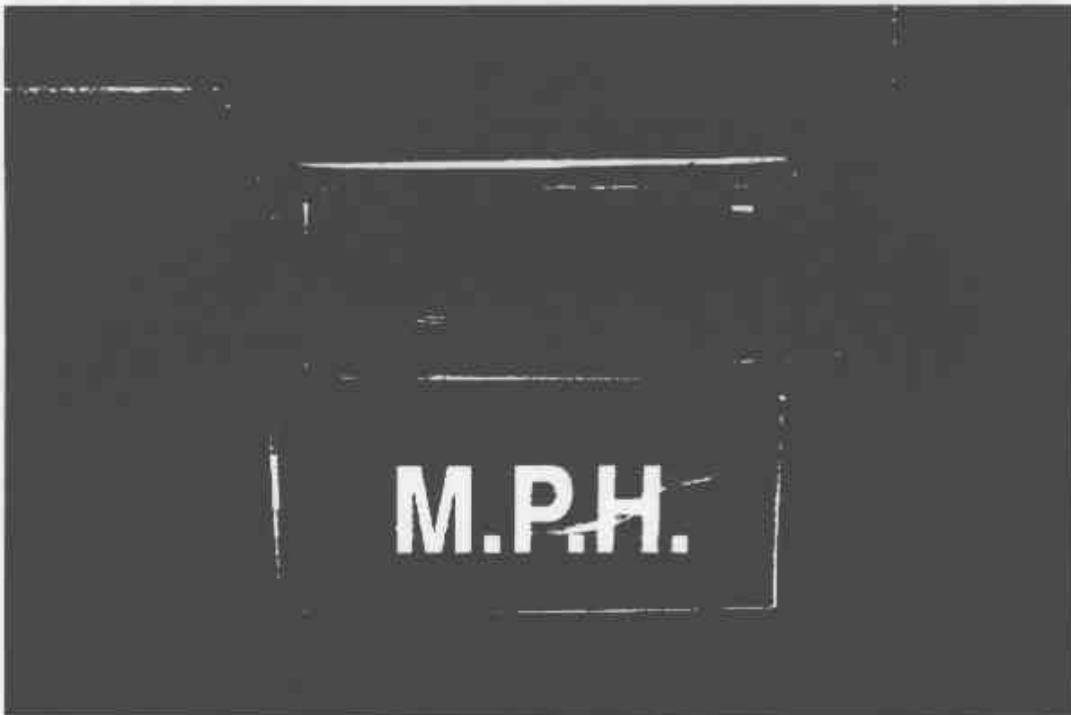
47. Affichage du lecteur de vitesse.  
Speed trap reading.
