**RAPPORT D'ESSAI - TEST REPORT**

**COLLISION FRONTALE DÉCALÉE DE RECHERCHE  
RESEARCH OFFSET FRONTAL IMPACT**

| <b>VEHICULE D'ESSAI / TEST VEHICLE</b><br><b>VOLKSWAGEN BEETLE 1999</b> <b>TC # 99-218</b> |

| <b>FACE DÉFORMABLE / DEFORMABLE FACE</b><br><b>ÉTUDE DE BLESSURES AVEC COUSSINS GONFLABLES</b><br><b>AIR BAG AGGRESSIVENESS STUDY</b><br><b>PHASE II</b> |

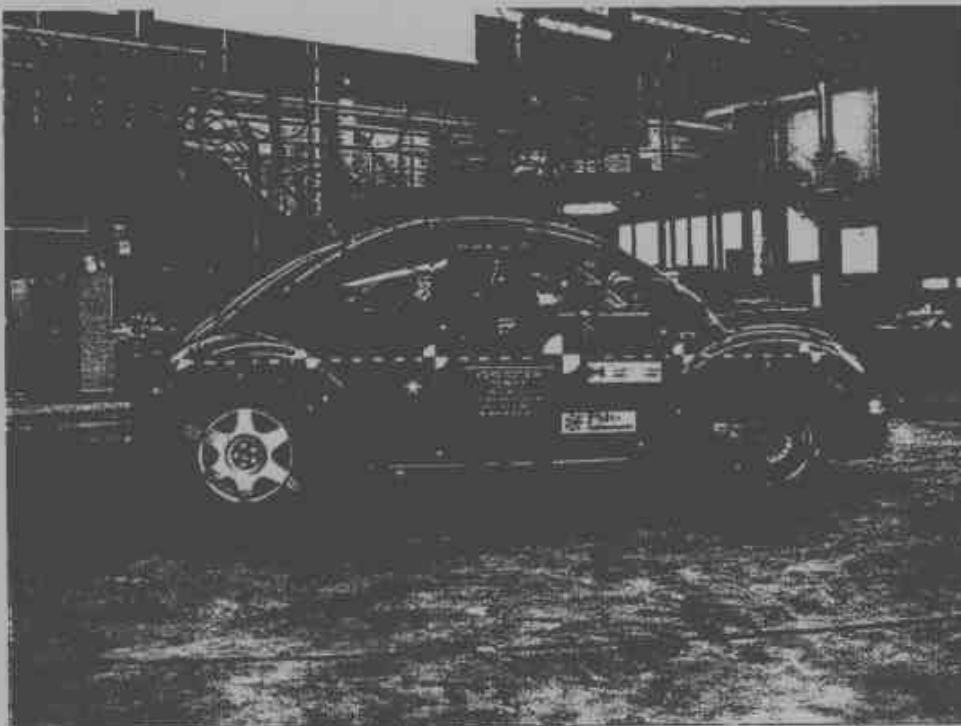
10. Vue générale côté droit du véhicule d'essai, après essai.  
General right side view of the test vehicle, post-test.

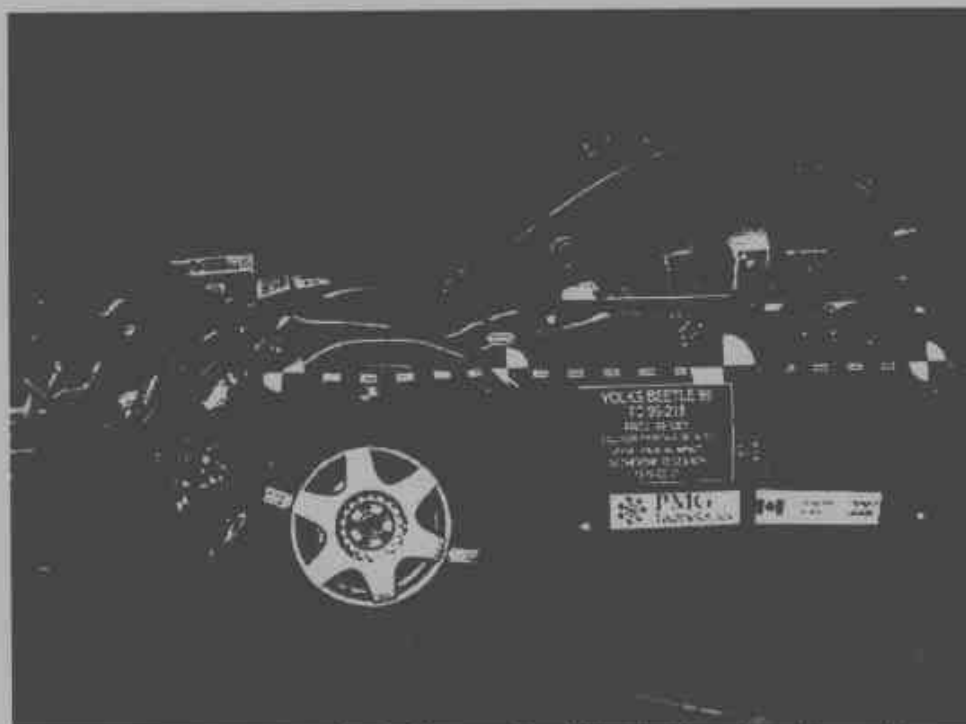
16. Vue côté gauche de l'avant du véhicule d'essai, après essai.  
Left side view of front of test vehicle, post-test.

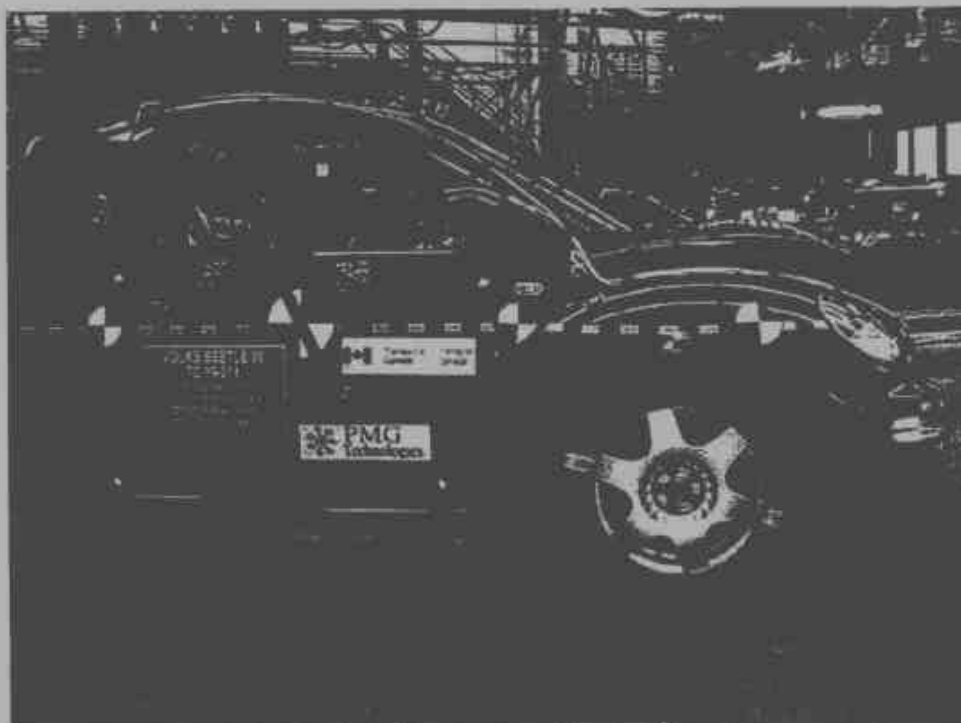
18. Vue côté droit de l'avant du véhicule d'essai, après essai.  
Right side view of front of test vehicle, post-test.

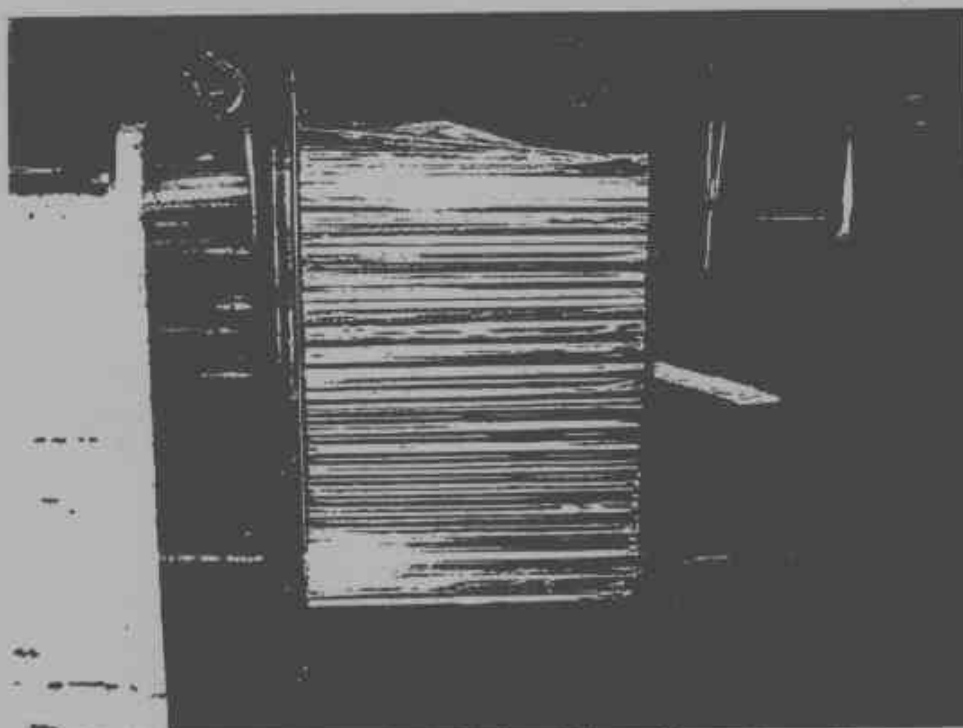
24. Vue du côté gauche de la face déformable, après essai.  
Left side view of the deformable face, post-test.

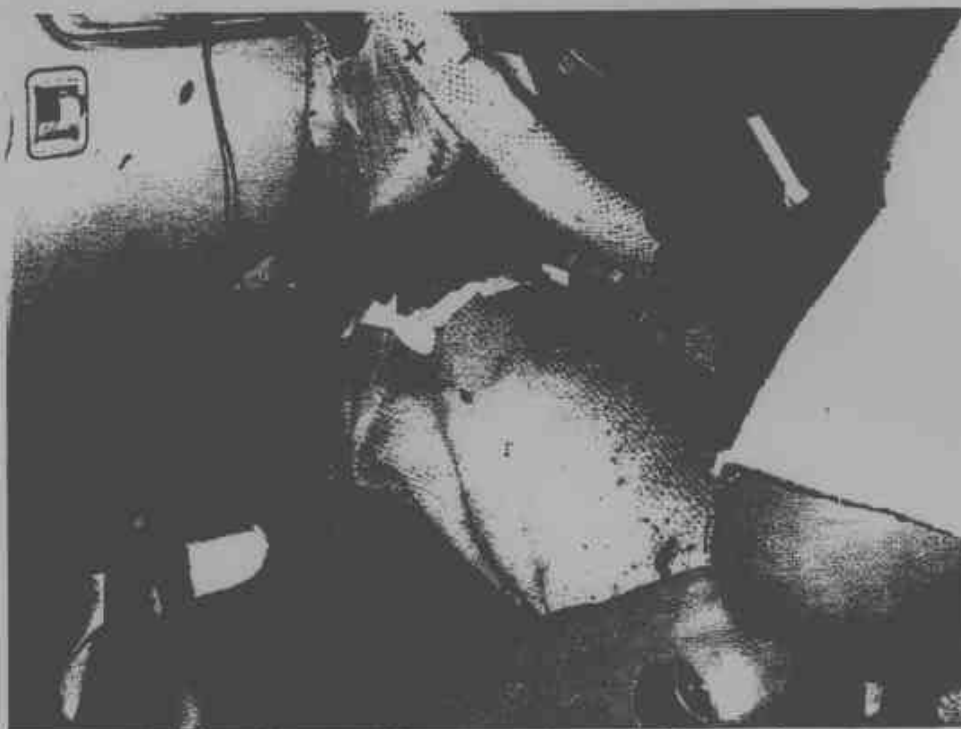
35. Points de contact des genoux du conducteur, après essai.  
Driver's knee contact points, post-test.
