**RAPPORT D'ESSAI - TEST REPORT**

**COLLISION FRONTALE DE RECHERCHE  
RESEARCH FRONTAL IMPACT**

| <b>VEHICULE D'ESSAI / TEST VEHICLE</b><br><b>TOYOTA SIENNA 1999 TC # 99-144</b> |

N° de contrat : **99-5001**  
Rapport N°: **RR 00-013**

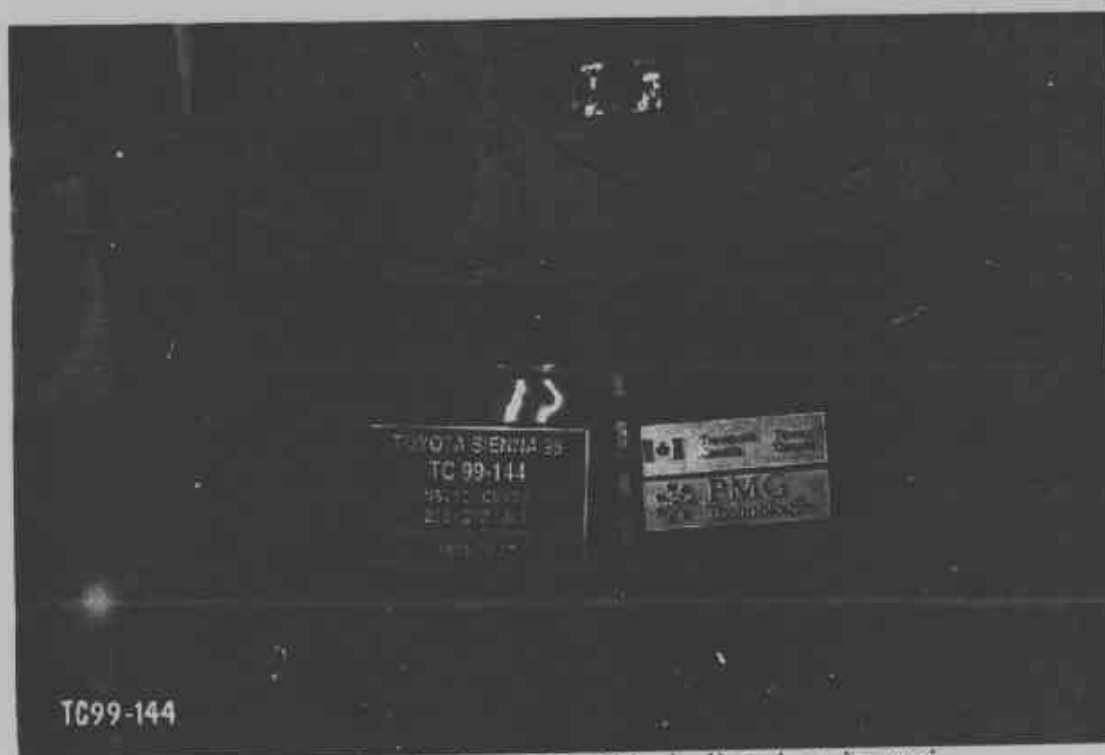
16. Vue de plan du devant du véhicule d'essai, après essai.  
Over view of the front part of the test vehicle, post-test.

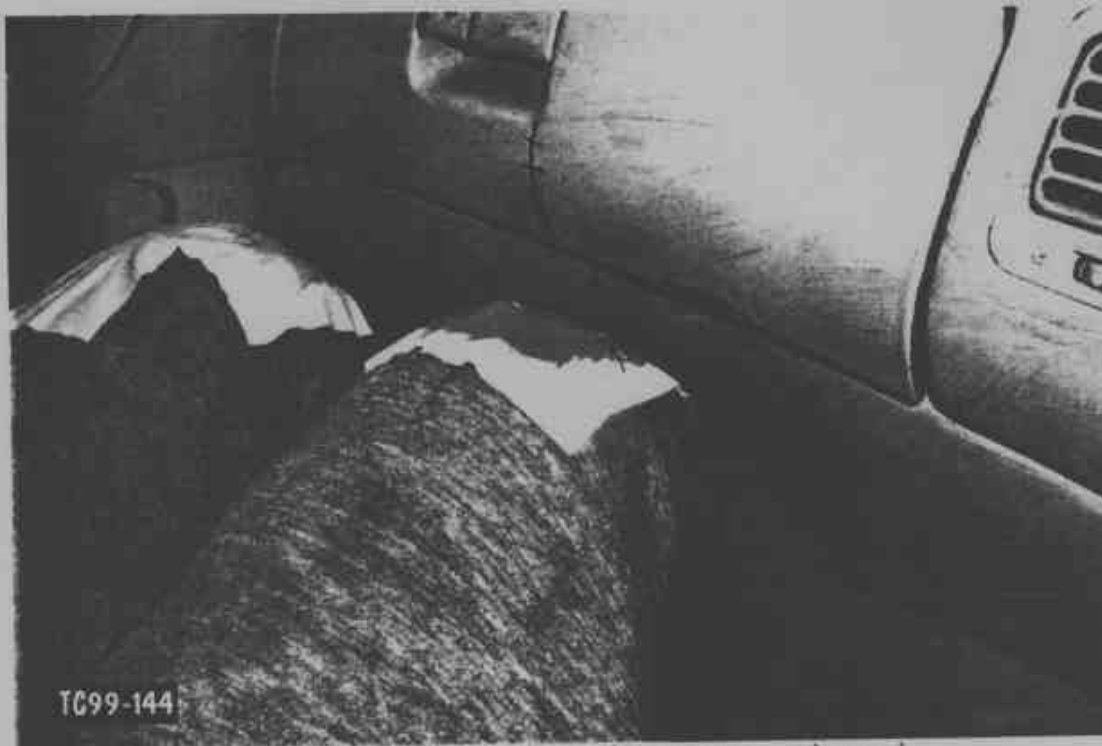
34. Point de contact des genoux du passager, après essai.  
Passenger's knee contact points, post-test.

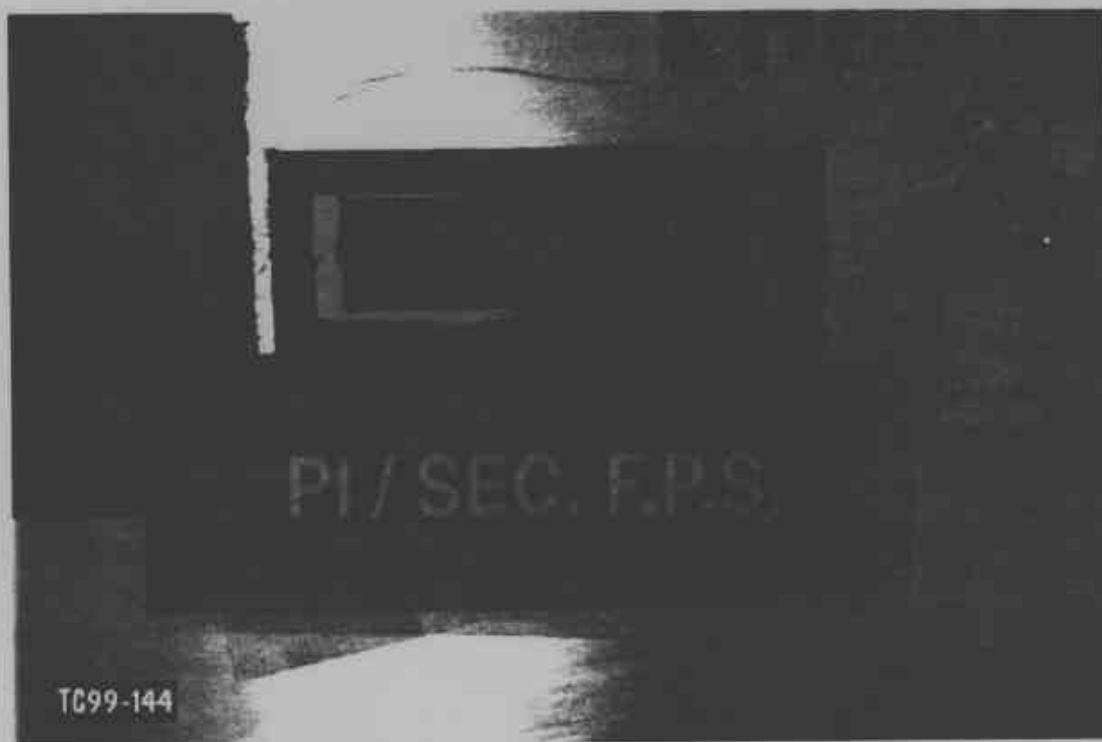
41. Affichage du lecteur de vitesse.  
Speed trap reading.

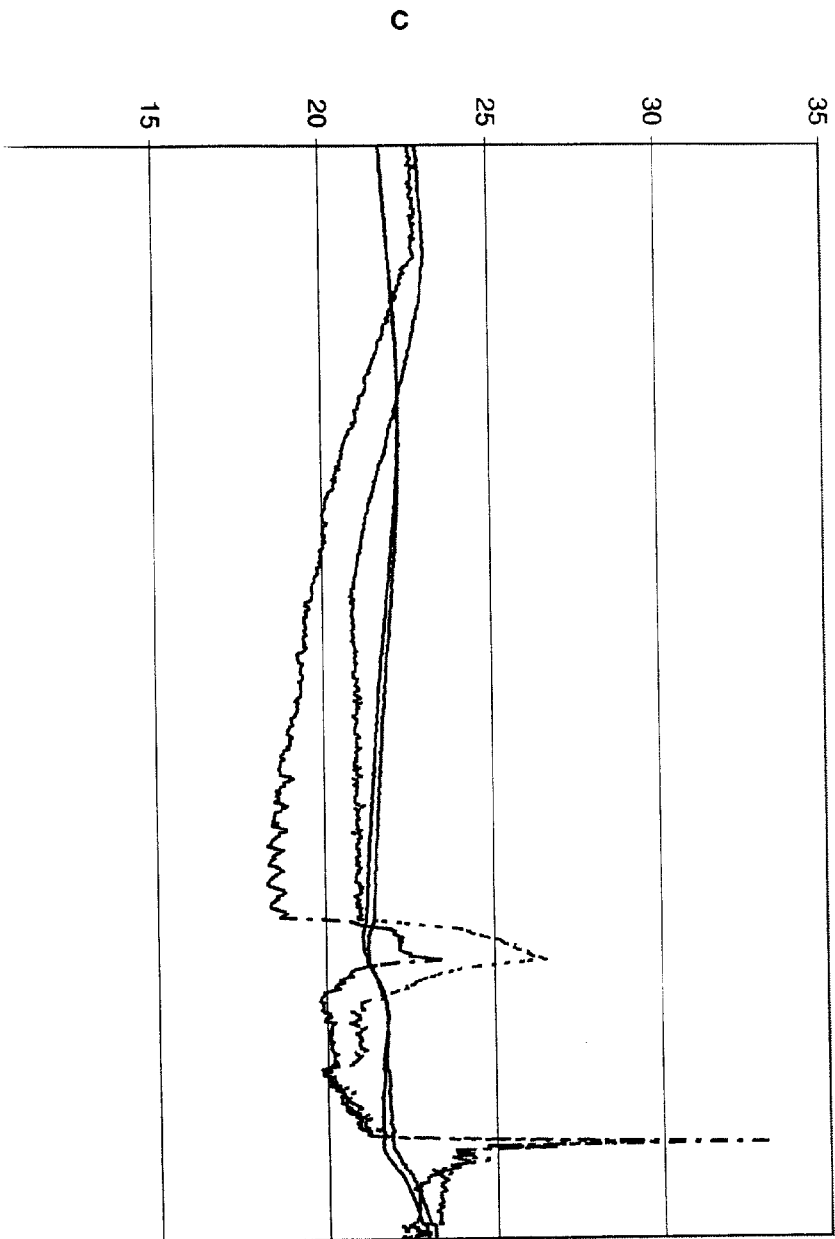
**APPENDICE /APPENDIX C**  
**DONNÉES DES TEMPÉRATURES**  
**TEMPERATURE DATA**

# Temperature TC99-144
