**RAPPORT D'ESSAI - TEST REPORT**

**COLLISION FRONTALE DE RECHERCHE  
RESEARCH FRONTAL IMPACT**

| <b>VEHICULE D'ESSAI / TEST VEHICLE</b><br><b>SUZUKI VITARA 1999      TC #    99-145</b> |

N° de contrat : **99-5001**  
Rapport N°: **RR 00-010**

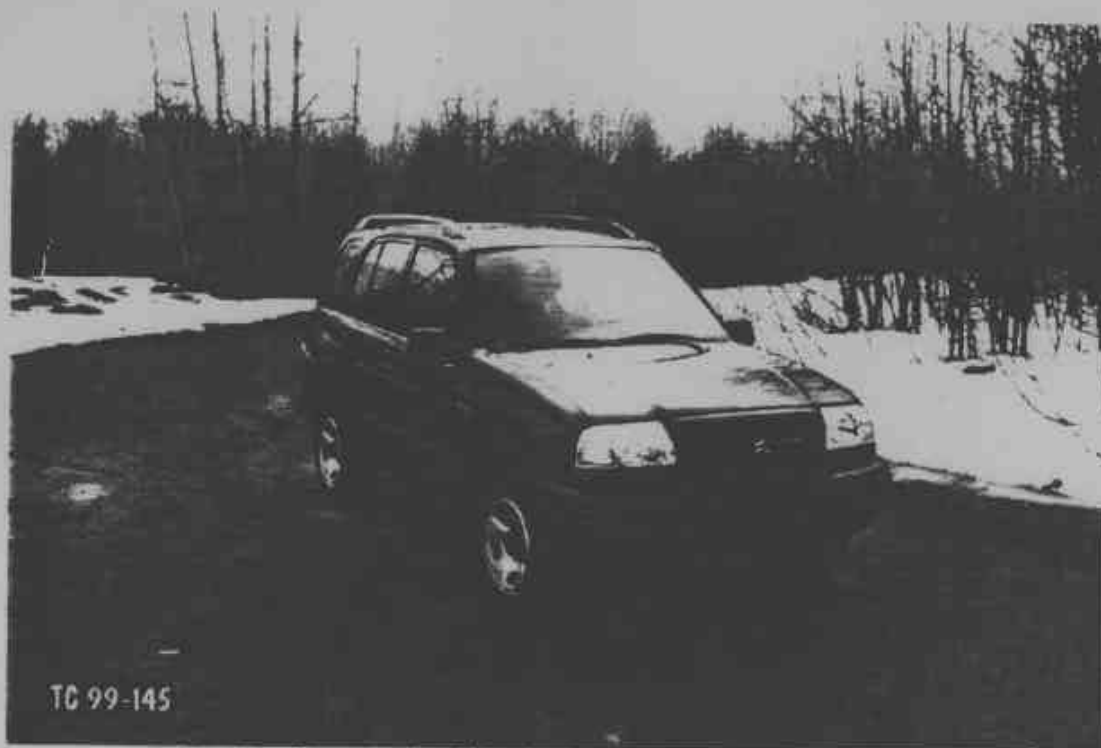
3. Vue  $\frac{3}{4}$  avant du véhicule d'essai.  
 $\frac{3}{4}$  front view of the test vehicle.

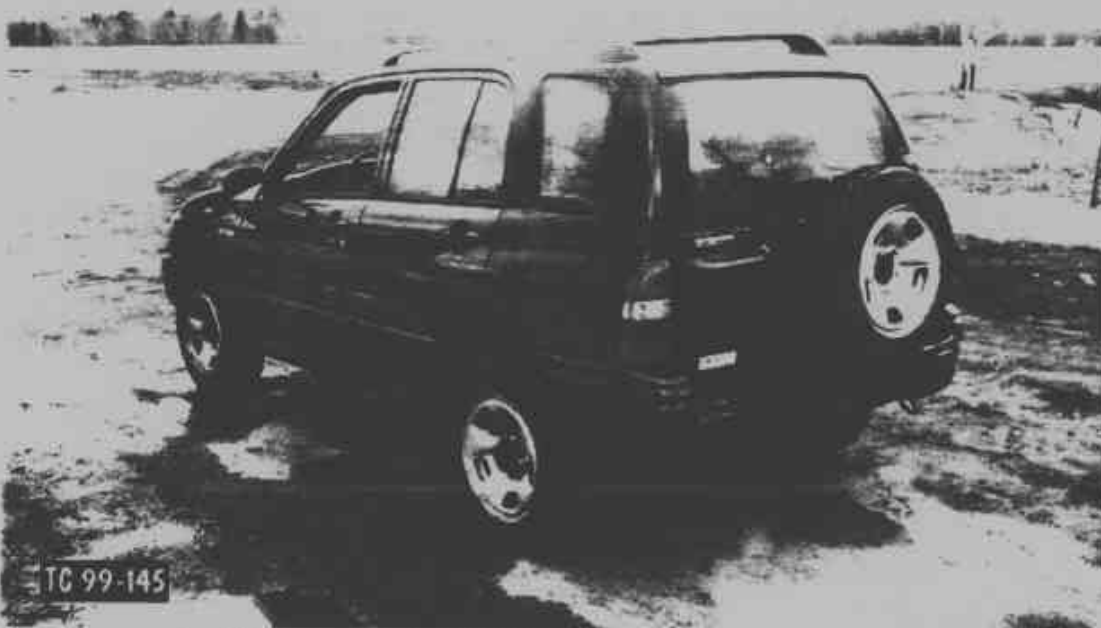
4. Vue  $\frac{3}{4}$  arrière du véhicule d'essai.  
 $\frac{3}{4}$  rear view of the test vehicle.

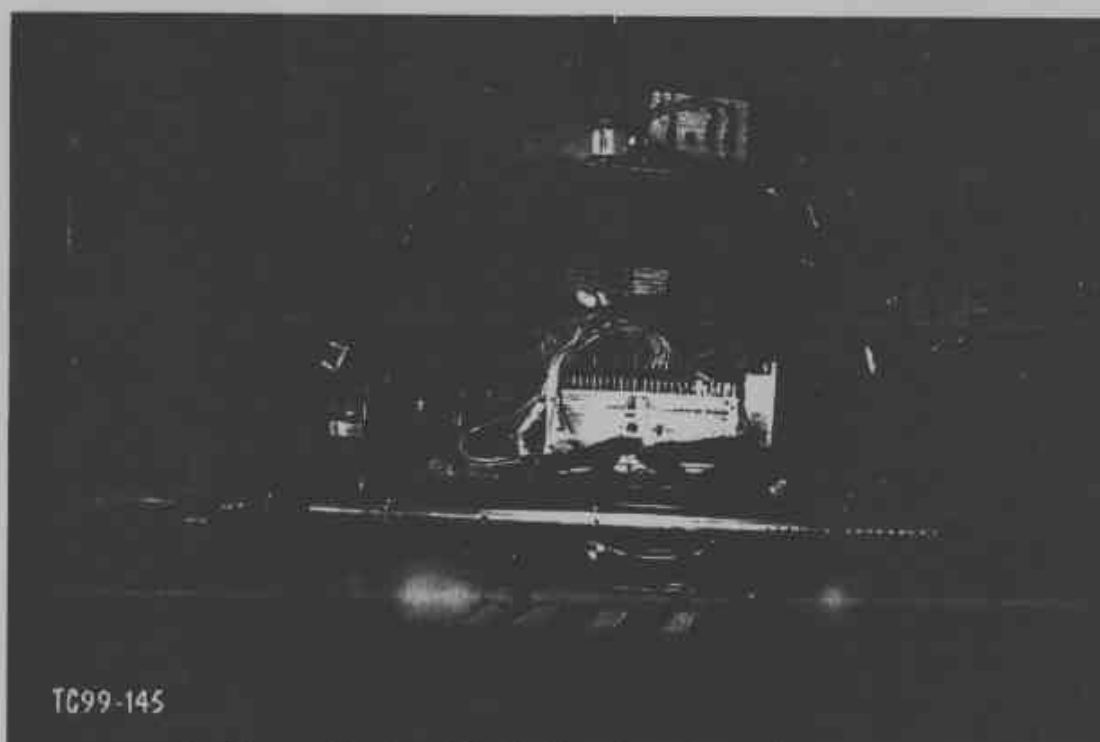
8. Vue arrière du véhicule d'essai, après essai.  
Rear view of the test vehicle, post-test.

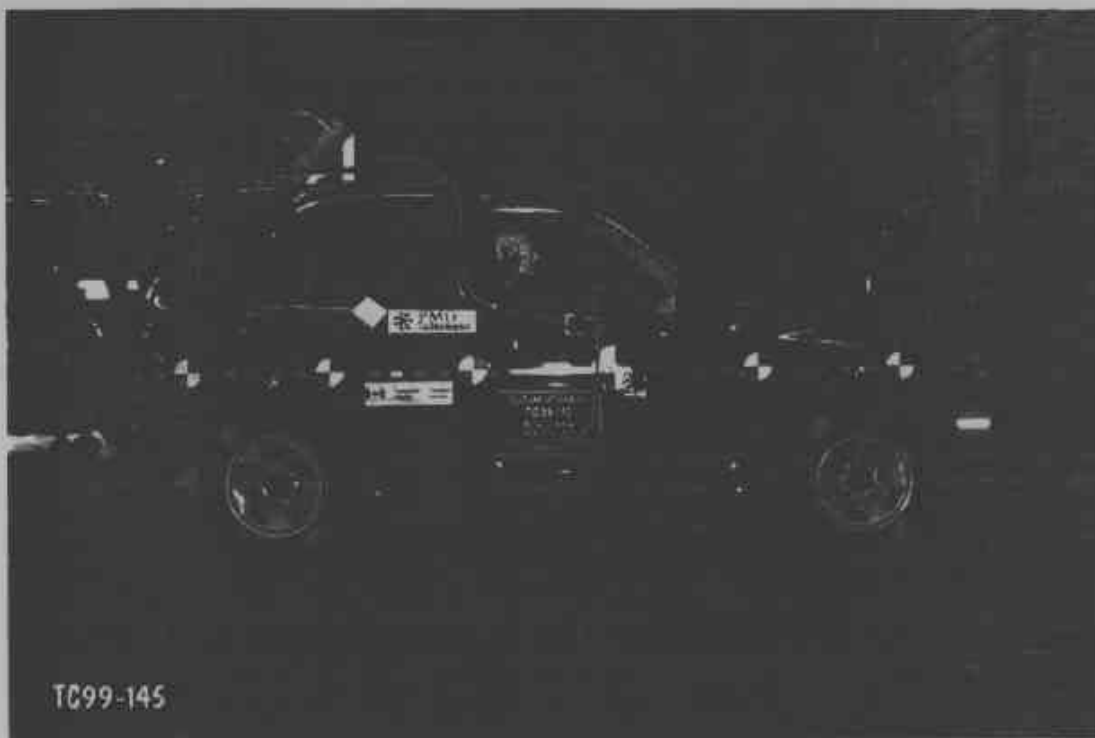
9. Vue générale côté droit du véhicule d'essai, avant essai.  
General right side view of the test vehicle, pre-test.

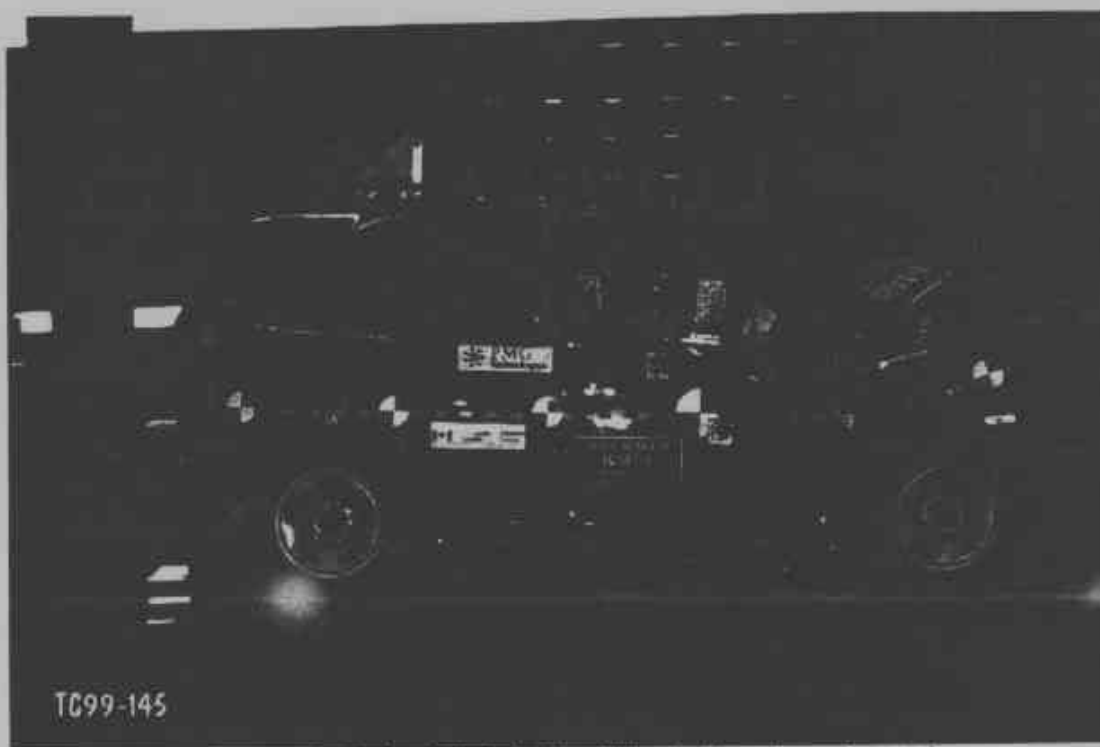
10. Vue générale côté droit du véhicule d'essai, après essai.  
General right side view of the test vehicle, post-test.

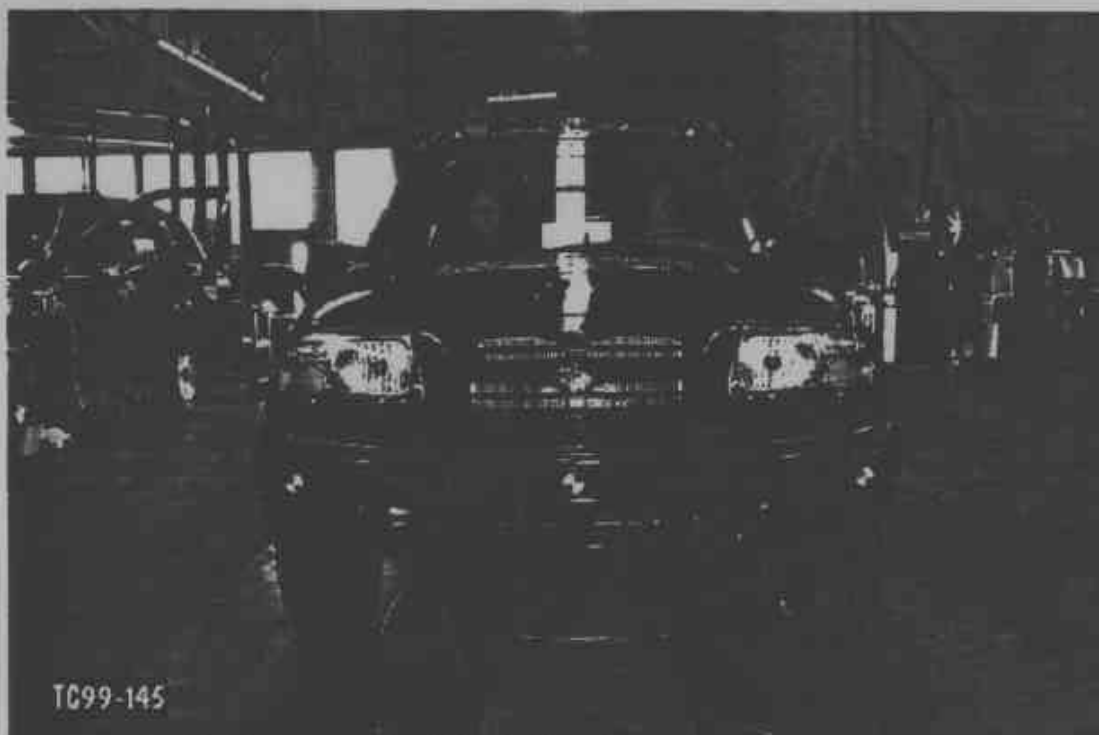
11. Vue avant du véhicule d'essai, avant essai.  
Front view of the test vehicle, pre-test.

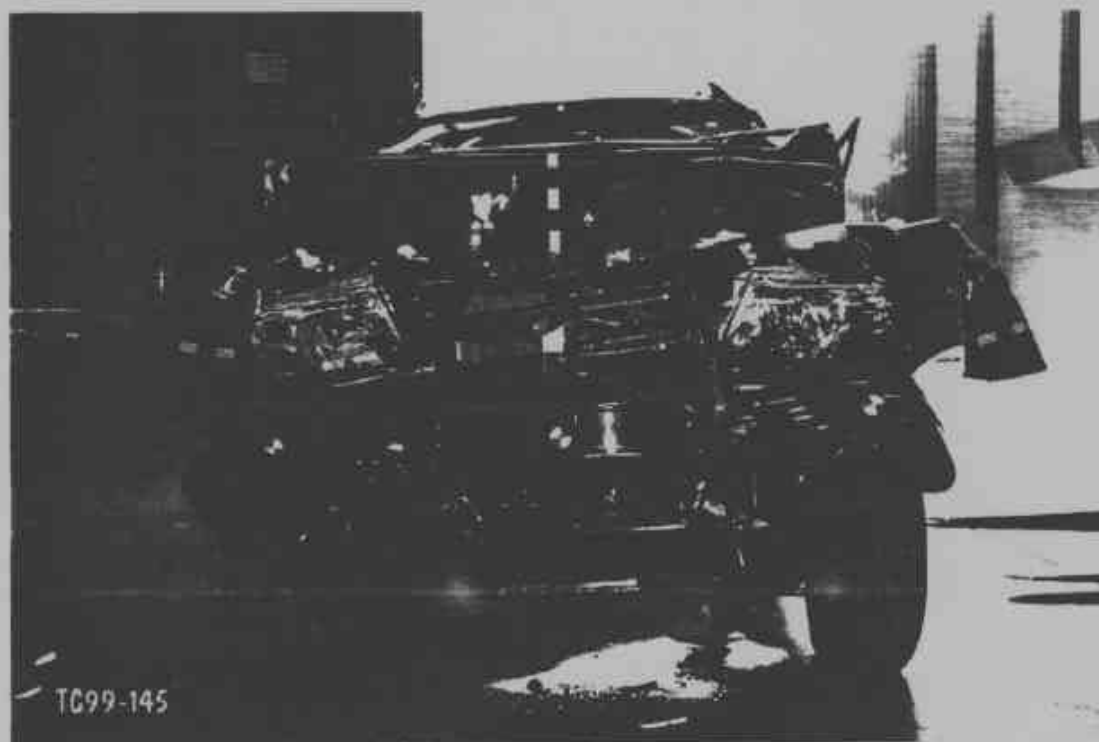
12. Vue avant du véhicule d'essai, après essai.  
Front view of the test vehicle, post-test.

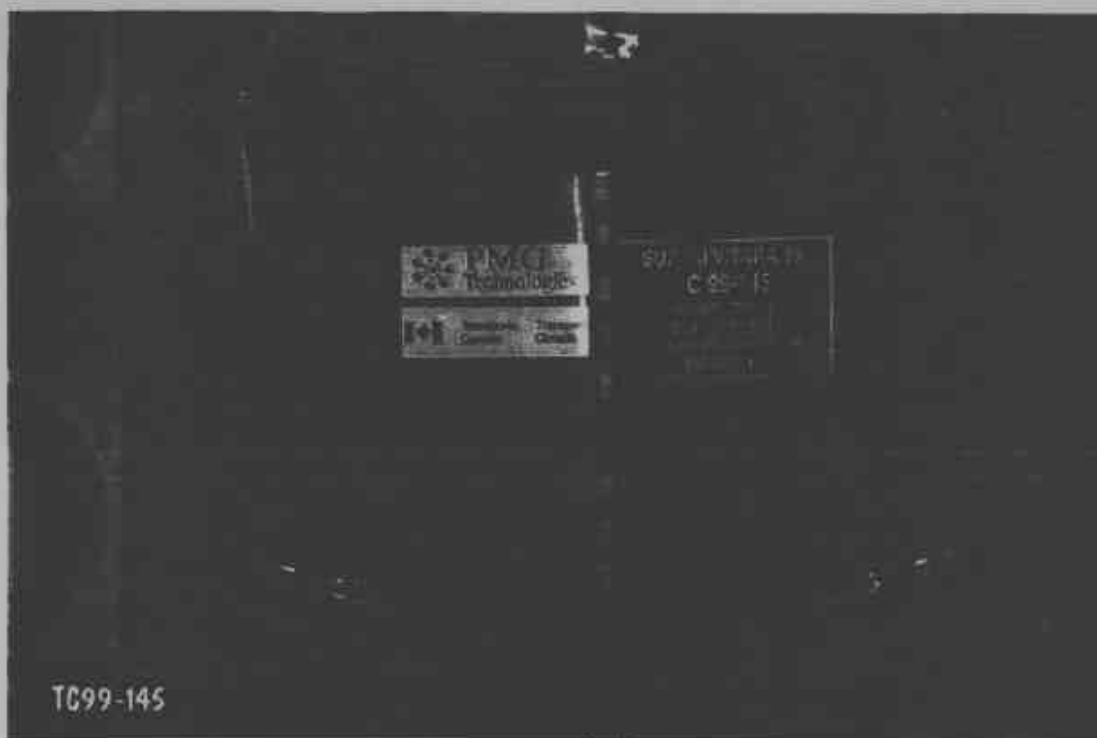
15. Vue de plan du devant du véhicule d'essai, avant essai.  
Over view of the front part of the test vehicle, pre-test.

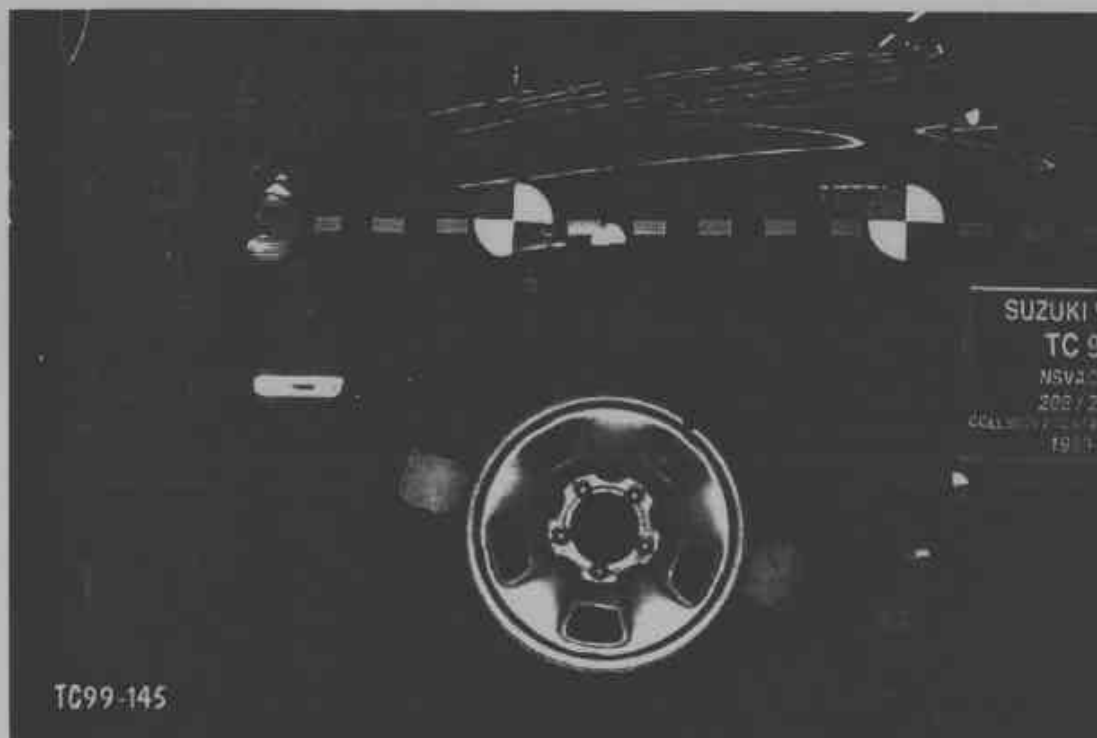
17. Vue côté gauche de l'avant du véhicule d'essai, avant essai.  
Left side view of front of test vehicle, pre-test.

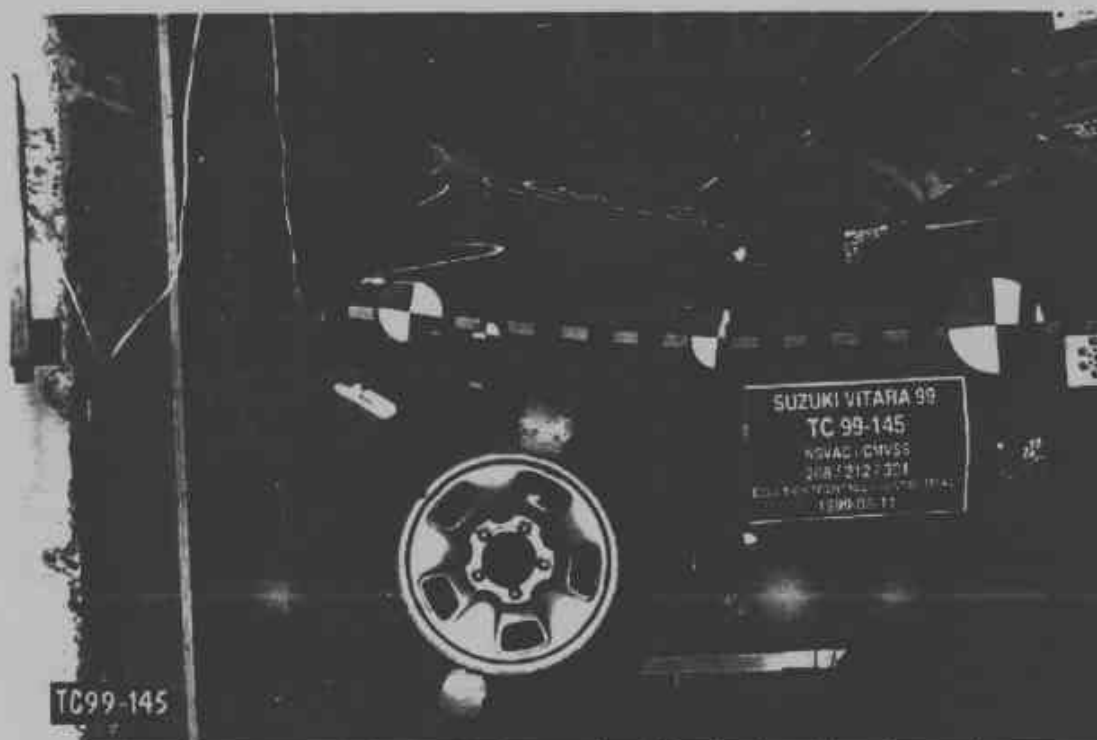
18. Vue côté gauche de l'avant du véhicule d'essai, après essai.  
Left side view of front of test vehicle, post-test.

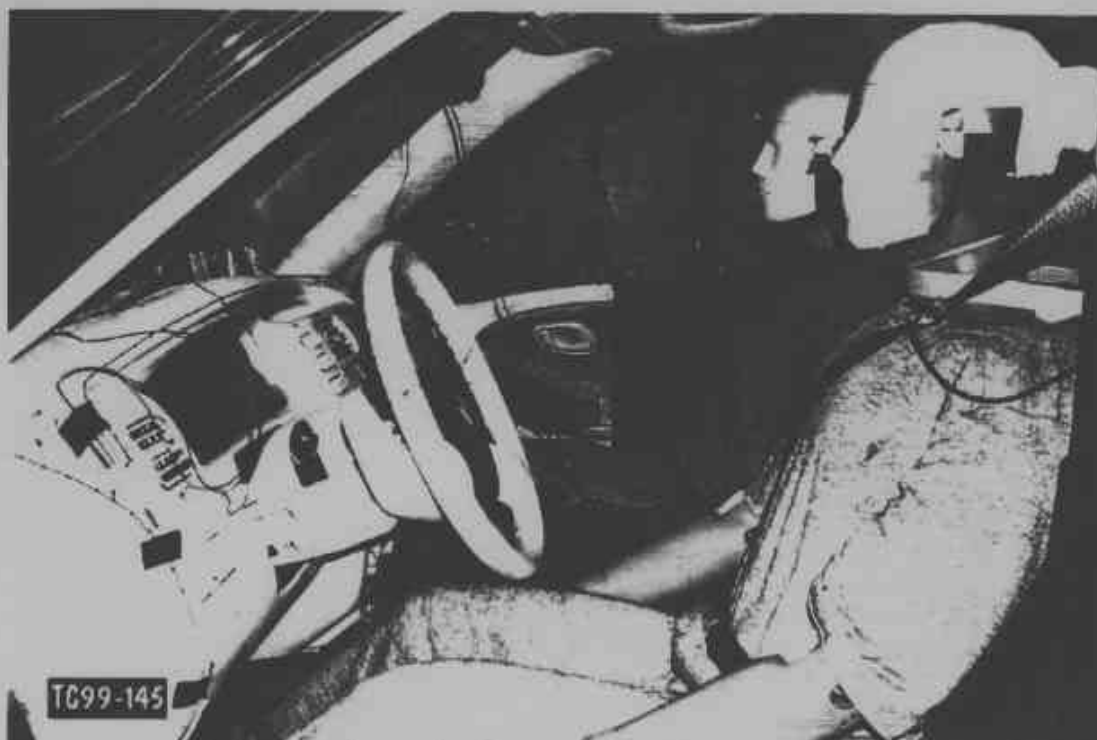
25. Position du conducteur, avant essai.  
Driver's position, pre-test.

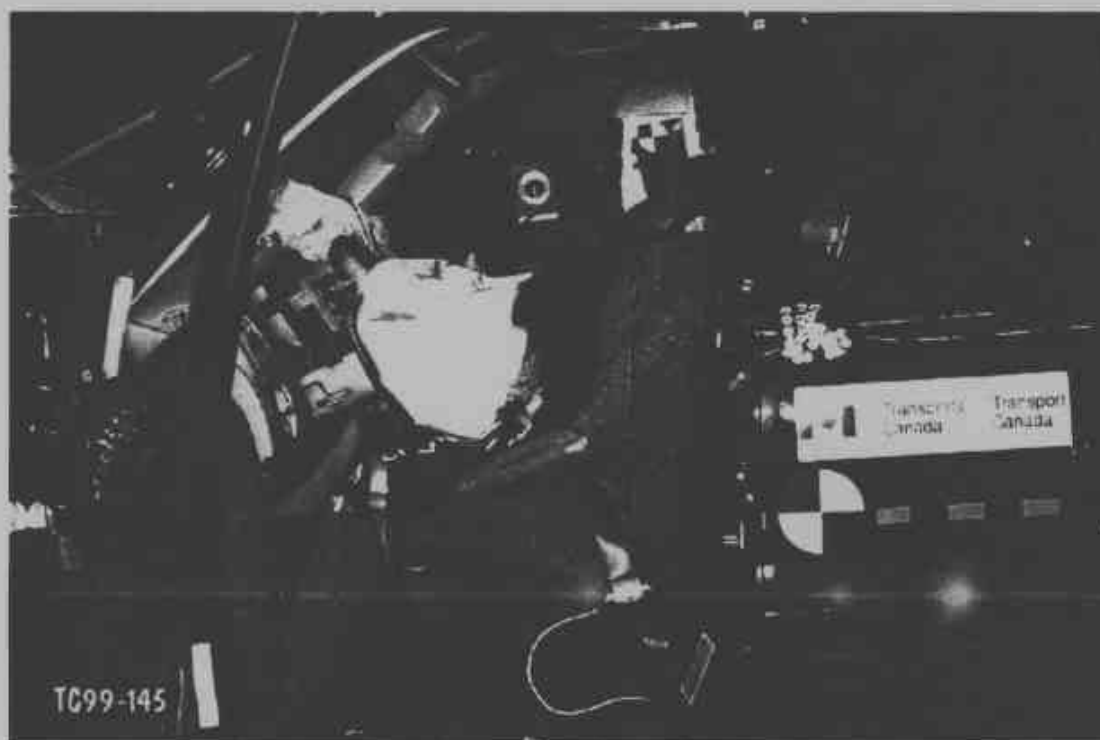
26. Position du conducteur, après essai.  
Driver's position, post-test.

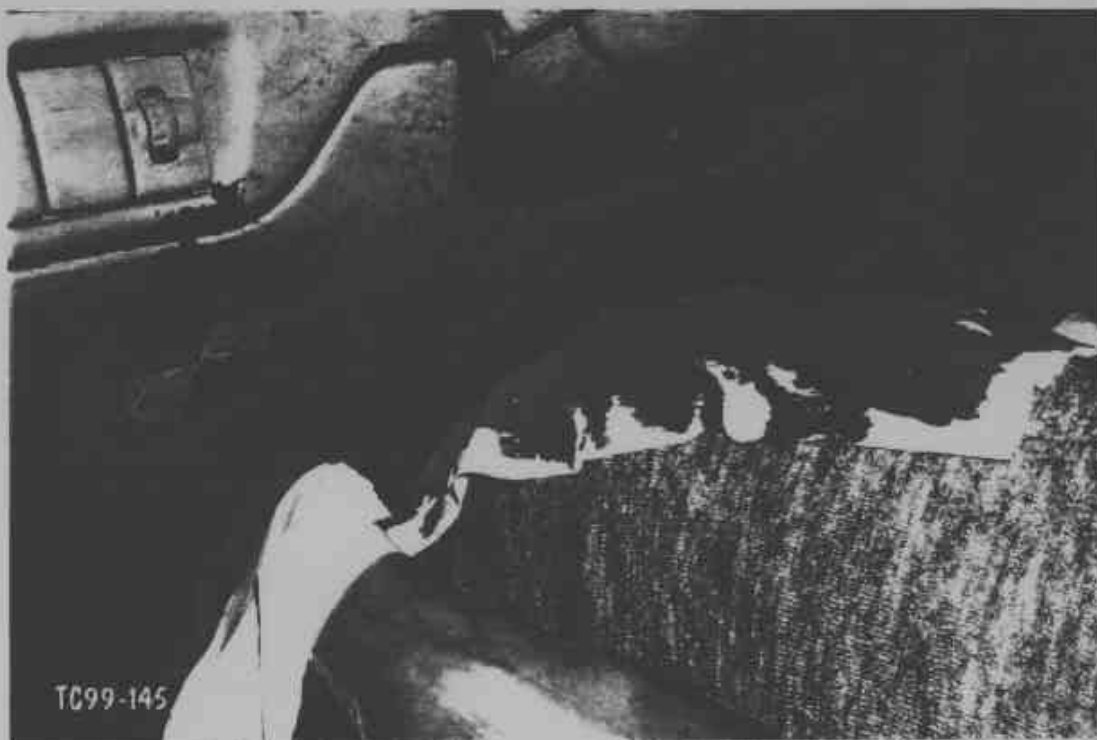
29. Point de contact des genoux du conducteur, après essai.  
Driver's knee contact points, post-test.

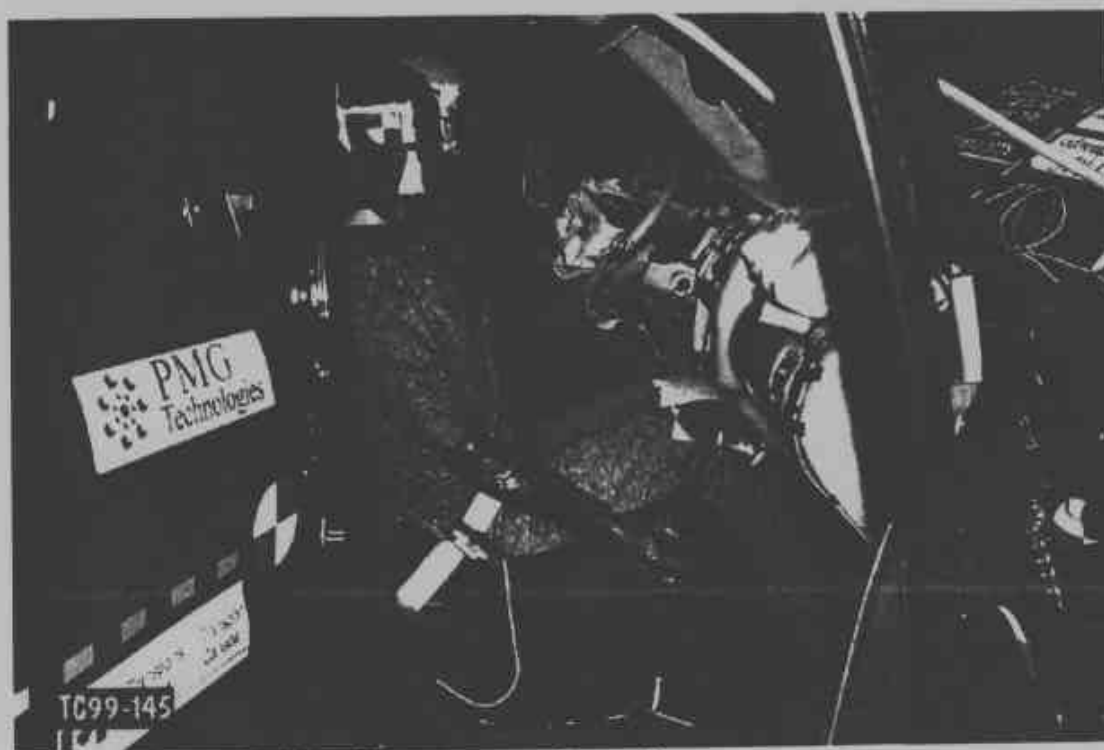
31. Position du passager, après essai.  
Passenger's position, post-test.

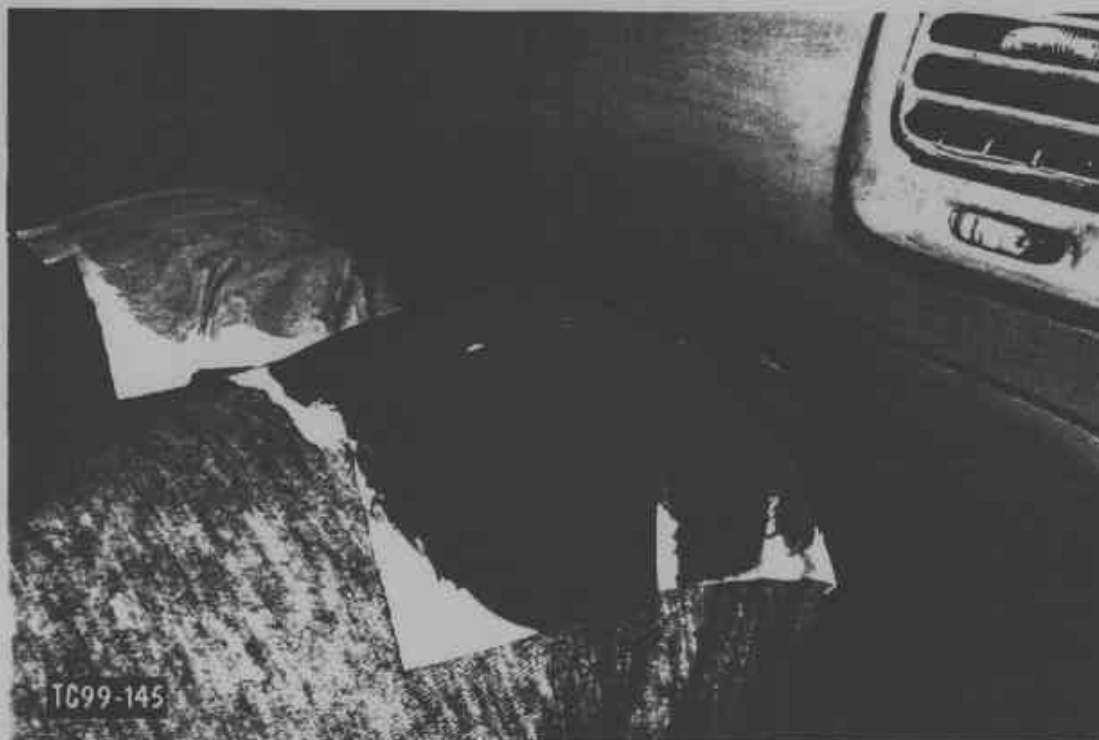
34. Point de contact des genoux du passager, après essai.  
Passenger's knee contact points, post-test.
