**RAPPORT D'ESSAI - TEST REPORT**

**COLLISION FRONTALE DE RECHERCHE  
RESEARCH FRONTAL IMPACT**

| <b>VEHICULE D'ESSAI / TEST VEHICLE</b><br><b>HONDA ODYSSEY 1999 TC # 99-146</b> |

**ESSAIS DE RECHERCHE CONJOINTS TC/NHTSA SUR  
LES SACS GONFLABLES FRONTAUX  
JOINT TC/NHTSA FRONTAL AIRBAG RESEARCH TESTS**

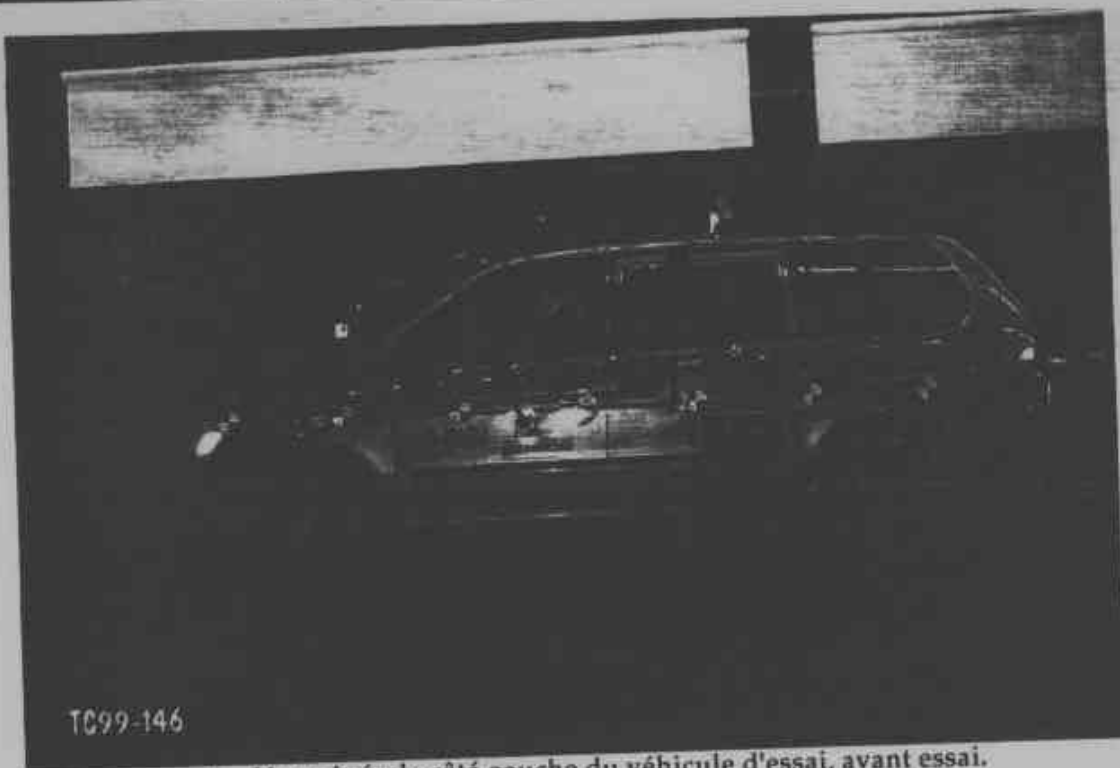
5. Vue générale côté gauche du véhicule d'essai, avant essai.  
Left side view of the test vehicle, pre-test.

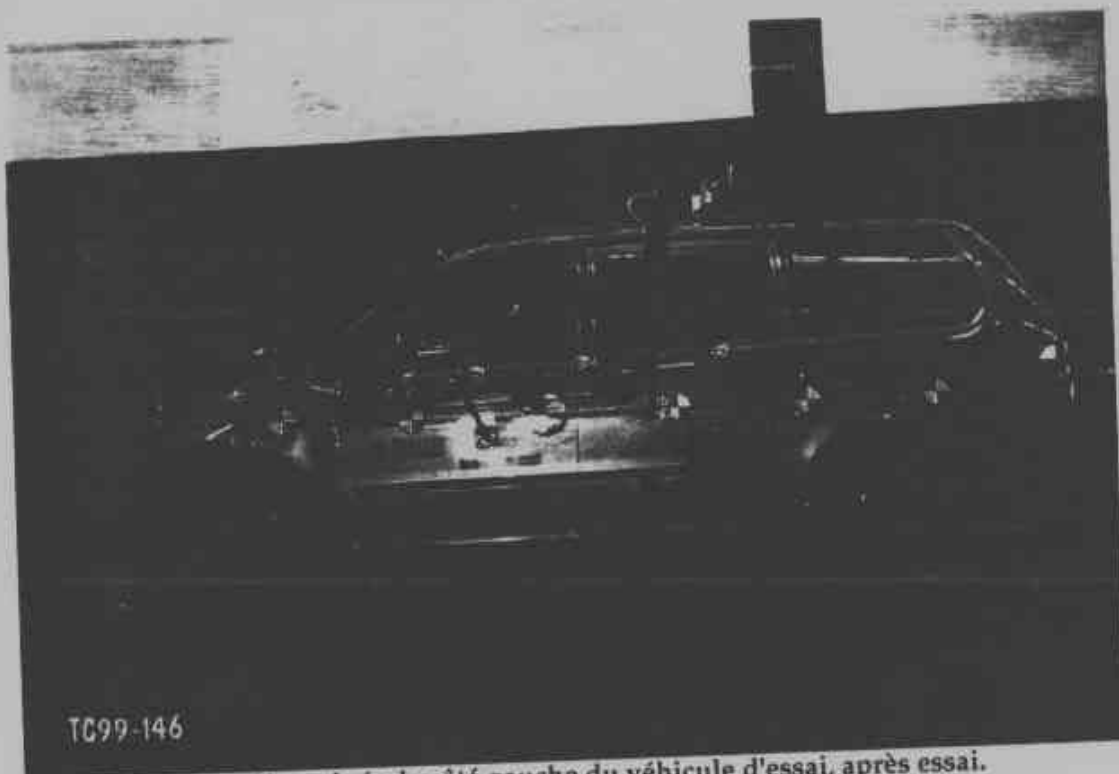
6. Vue générale côté gauche du véhicule d'essai, après essai.  
Left side view of the test vehicle, post-test.

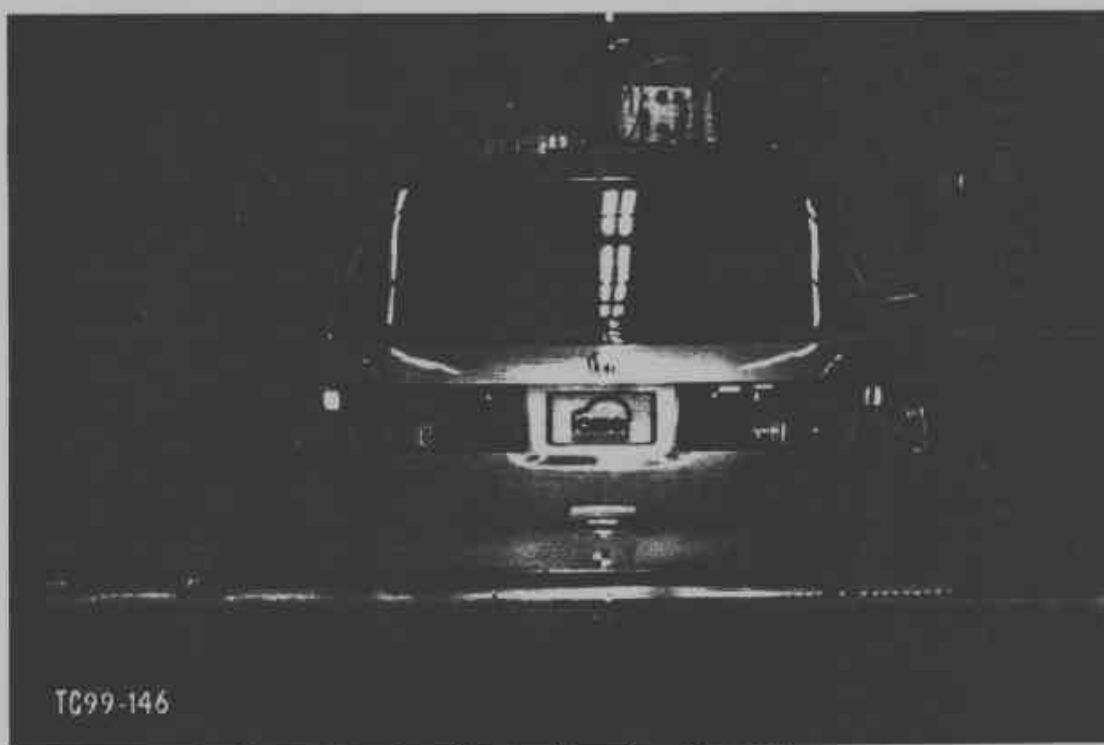
8. Vue arrière du véhicule d'essai, après essai.  
Rear view of the test vehicle, post-test.

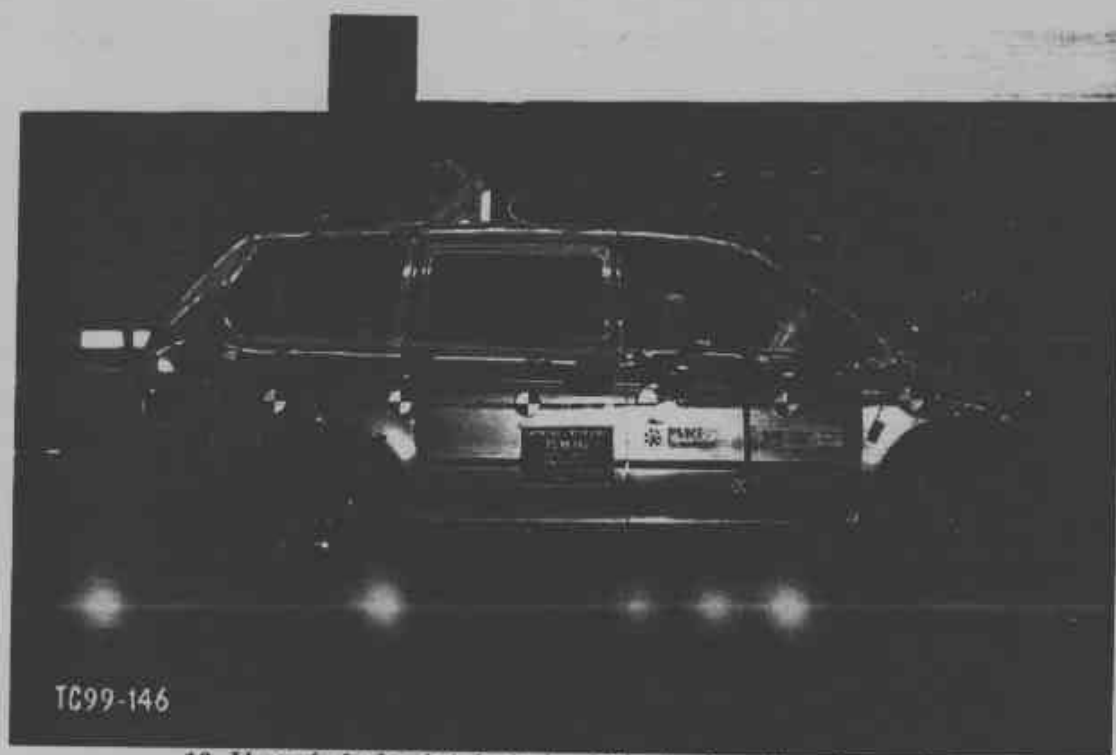
10. Vue générale côté droit du véhicule d'essai, après essai.  
General right side view of the test vehicle, post-test.

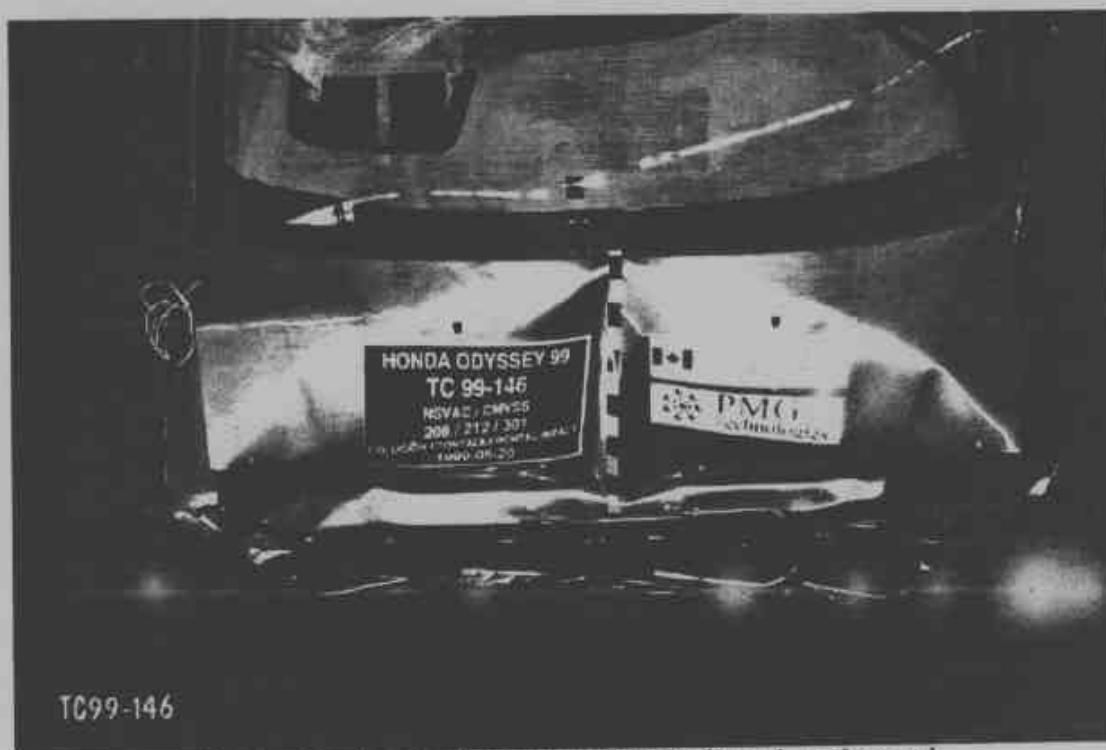
16. Vue de plan du devant du véhicule d'essai, après essai.  
Over view of the front part of the test vehicle, post-test.

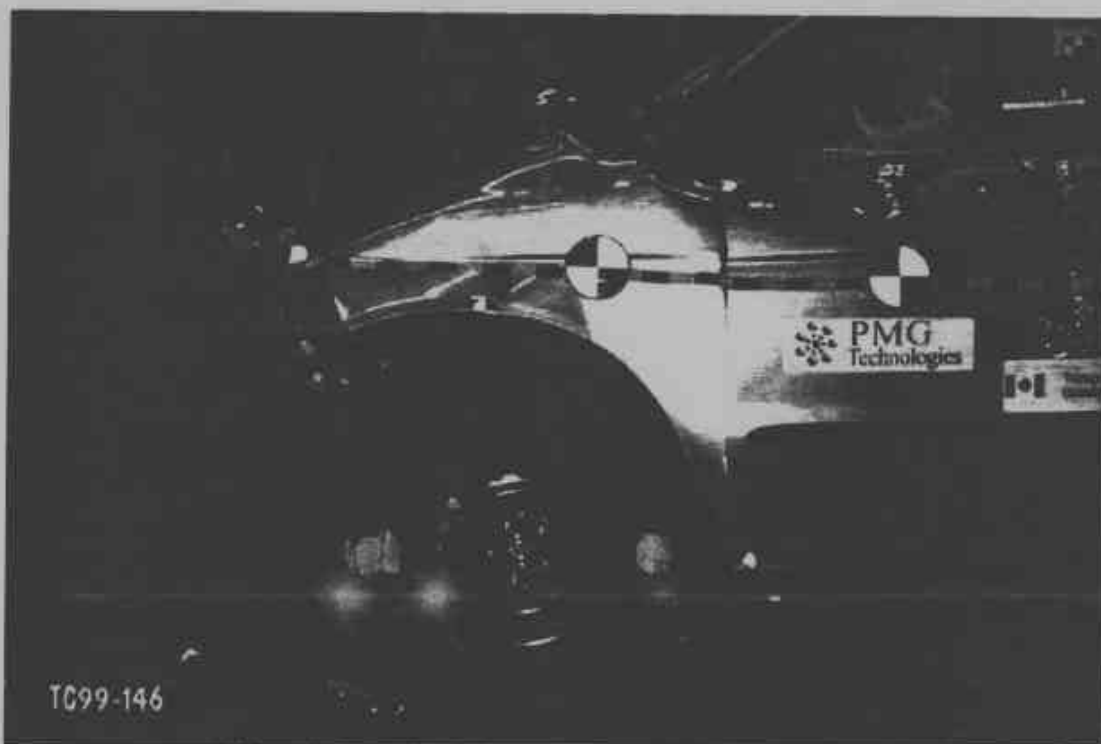
18. Vue côté gauche de l'avant du véhicule d'essai, après essai.  
Left side view of front of test vehicle, post-test.
