**RAPPORT D'ESSAI - TEST REPORT**

**COLLISION FRONTALE DE RECHERCHE  
RESEARCH FRONTAL IMPACT**

**VEHICULE D'ESSAI / TEST VEHICLE  
FORD WINSTAR 1999 TC # 99-147**

**ESSAIS DE RECHERCHE CONJOINTS TC/NHTSA SUR  
LES SACS GOFIABLES FRONTAUX  
JOINT TC/NHTSA FRONTAL AIRBAG RESEARCH TESTS**

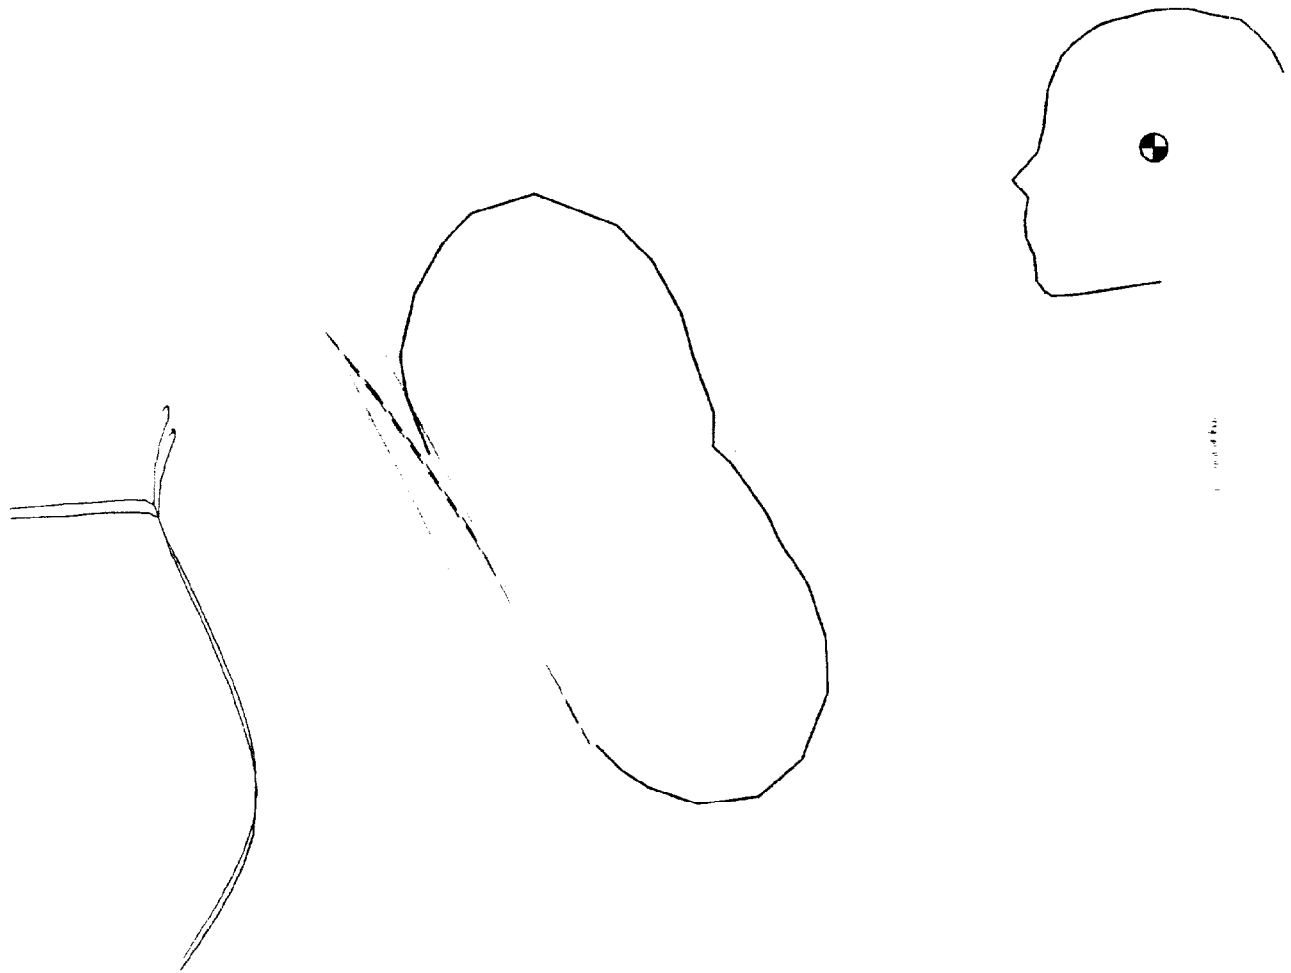
PRE-TEST	POST-TEST	No. TC. : 99-147
DASHBOARD / TABLEAU DE BORD	_____	_____	FORD WINDSTAR
MODULE	_____	_____	DRIVER'S SIDE /COTÉ CONDUCTEUR
STEERING WHEEL / VOLANT	_____	_____	Project / Projet : 99-6008
AIRBAG / COUSSIN GONFLABLE	_____	_____

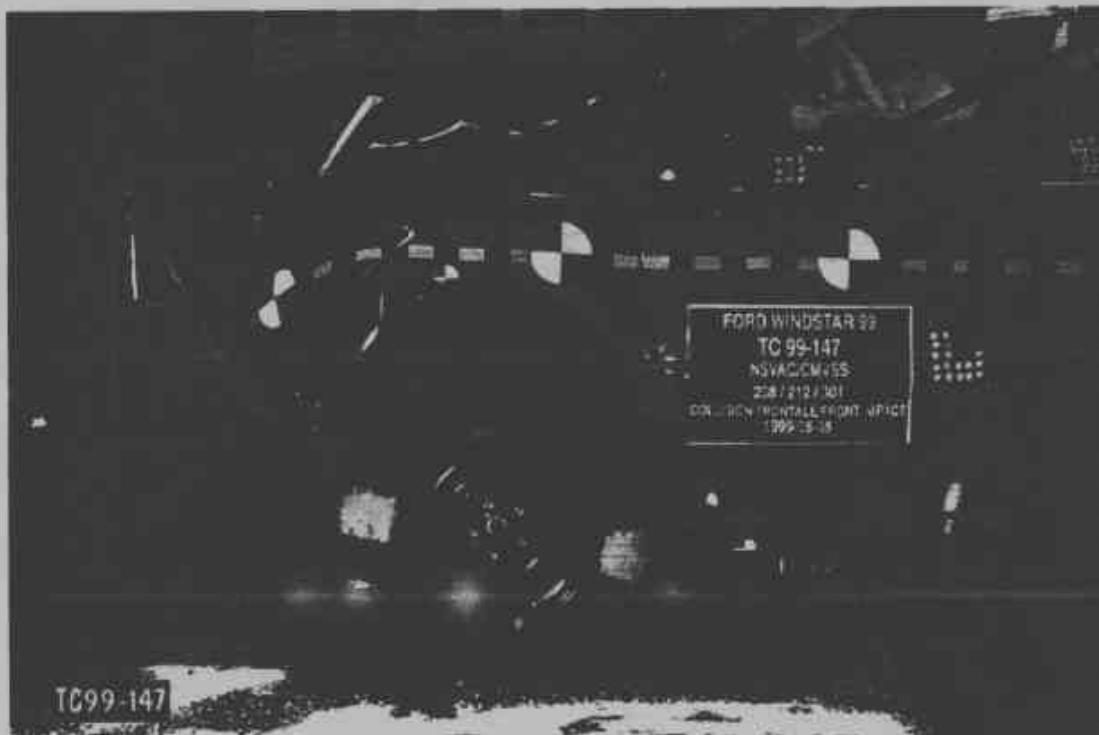
18. Vue côté gauche de l'avant du véhicule d'essai, après essai.  
Left side view of front of test vehicle, post-test.

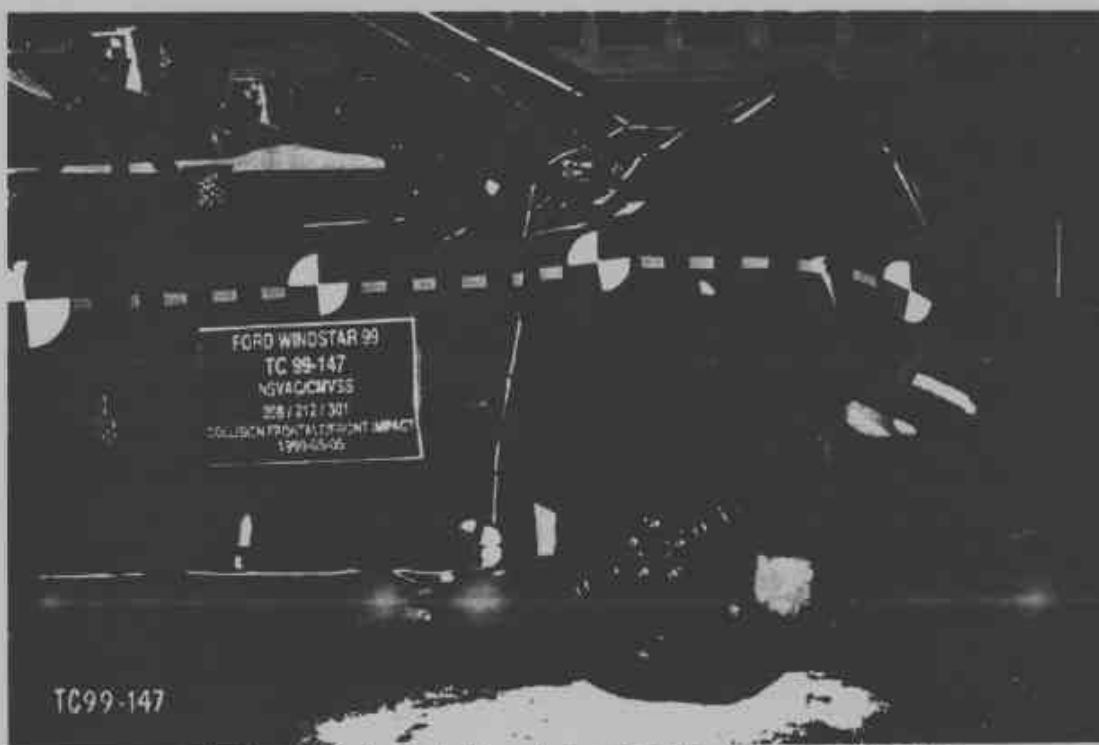
20. Vue côté droit de l'avant du véhicule d'essai, après essai.  
Right side view of front of test vehicle, post-test.

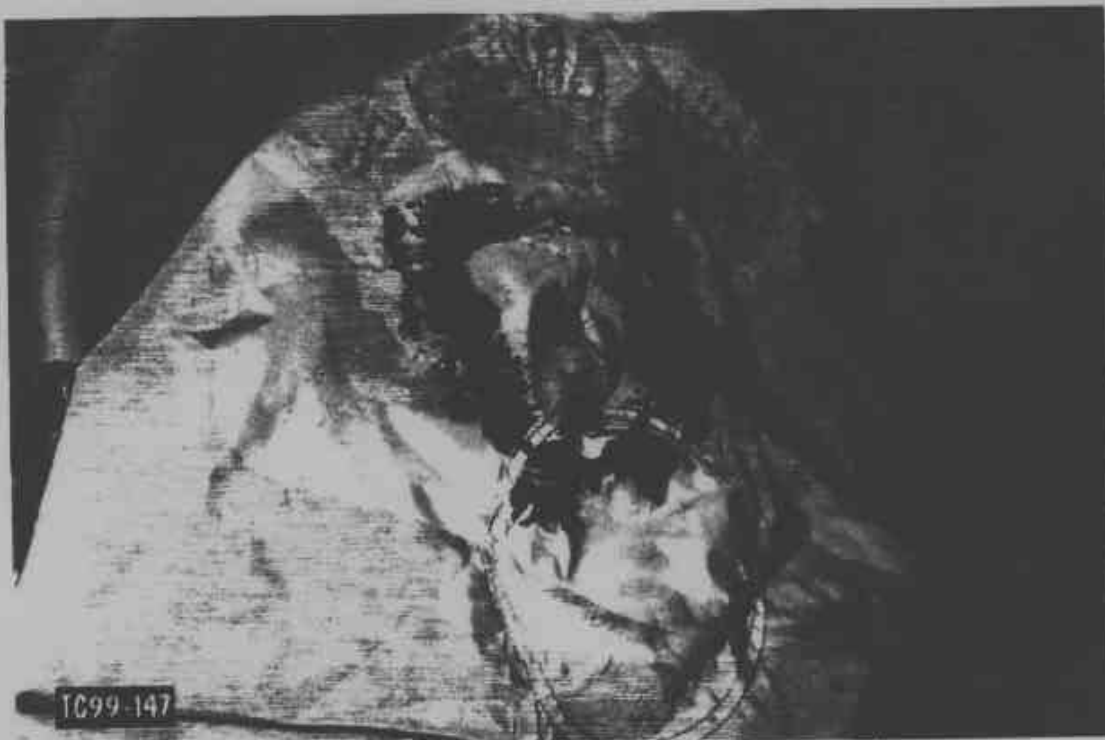
27. Point de contact de tête du conducteur, après essai.  
Driver's head contact point, post-test.
