**RAPPORT D'ESSAI - TEST REPORT**

**COLLISION FRONTALE DE RECHERCHE  
RESEARCH FRONTAL IMPACT**

| <b>VEHICULE D'ESSAI / TEST VEHICLE</b><br><b>NISSAN PATHFINDER 1999 TC # 99-148</b> |

**ESSAIS DE RECHERCHE CONJOINTS TC/NHTSA SUR  
LES SACS GONFLABLES FRONTAUX  
JOINT TC/NHTSA FRONTAL AIRBAG RESEARCH TESTS**

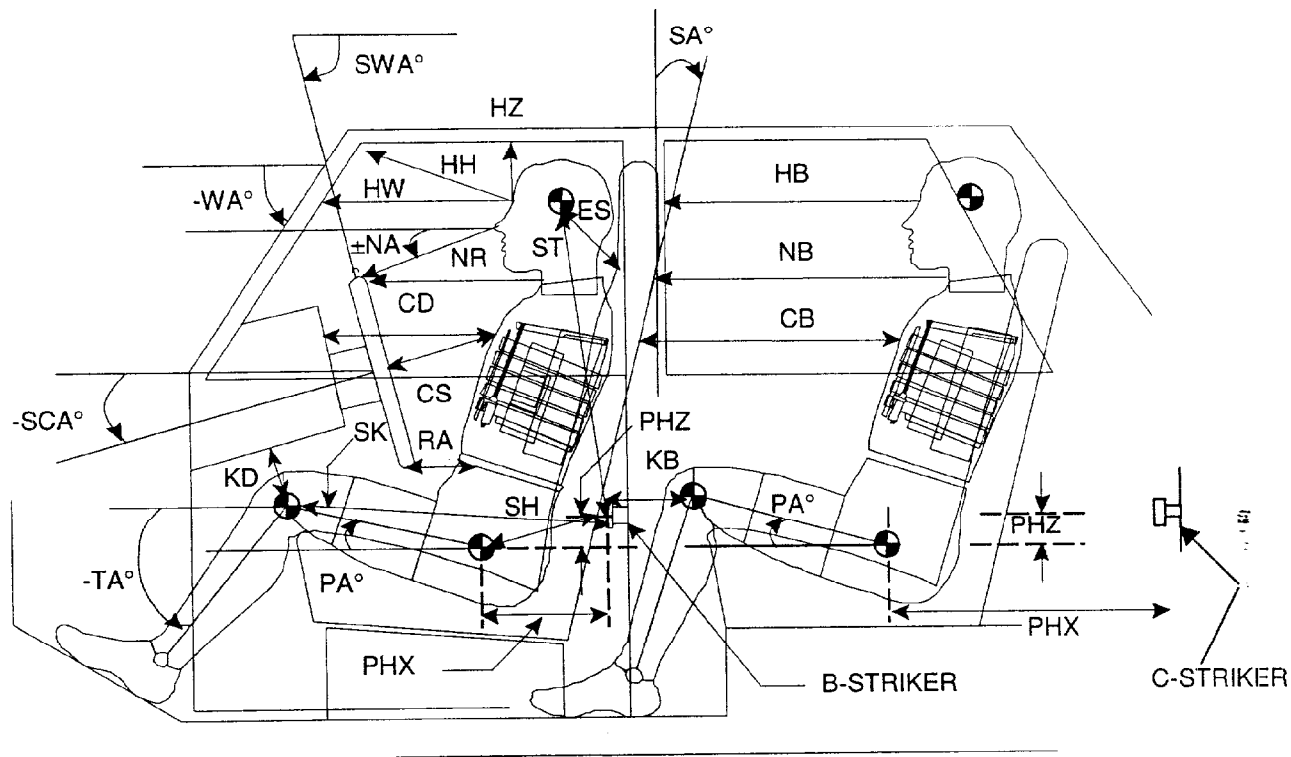
COTES DE LOCALISATION DES MANNEQUINS  
DUMMY LOCATION DATA

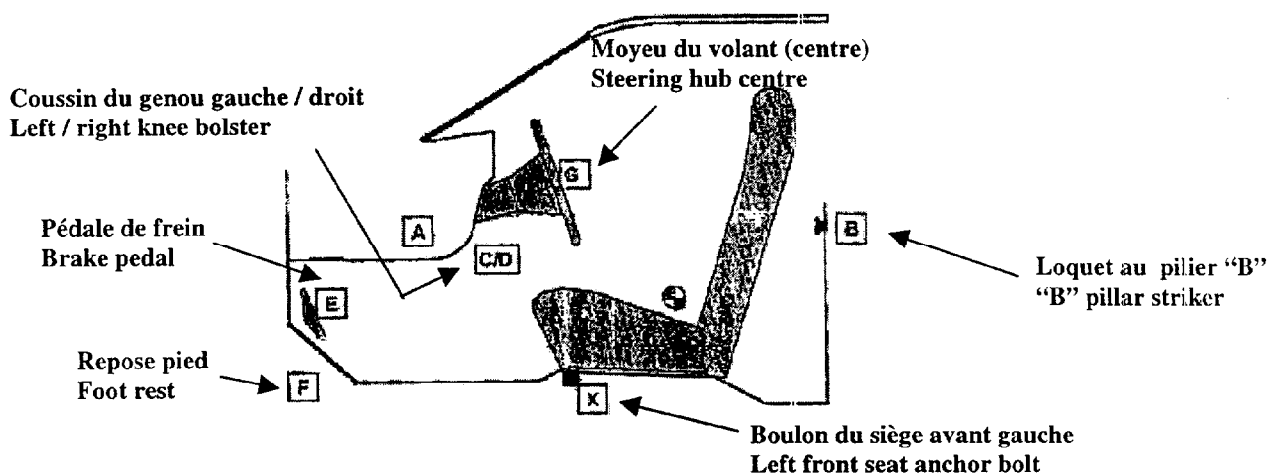
PÉNÉTRATION DE L'HABITACLE DU CONDUCTEUR (Distances en mm)  
DRIVER COMPARTMENT INTRUSION (Distances in mm)

Habitacle du conducteur  
Driver's compartment

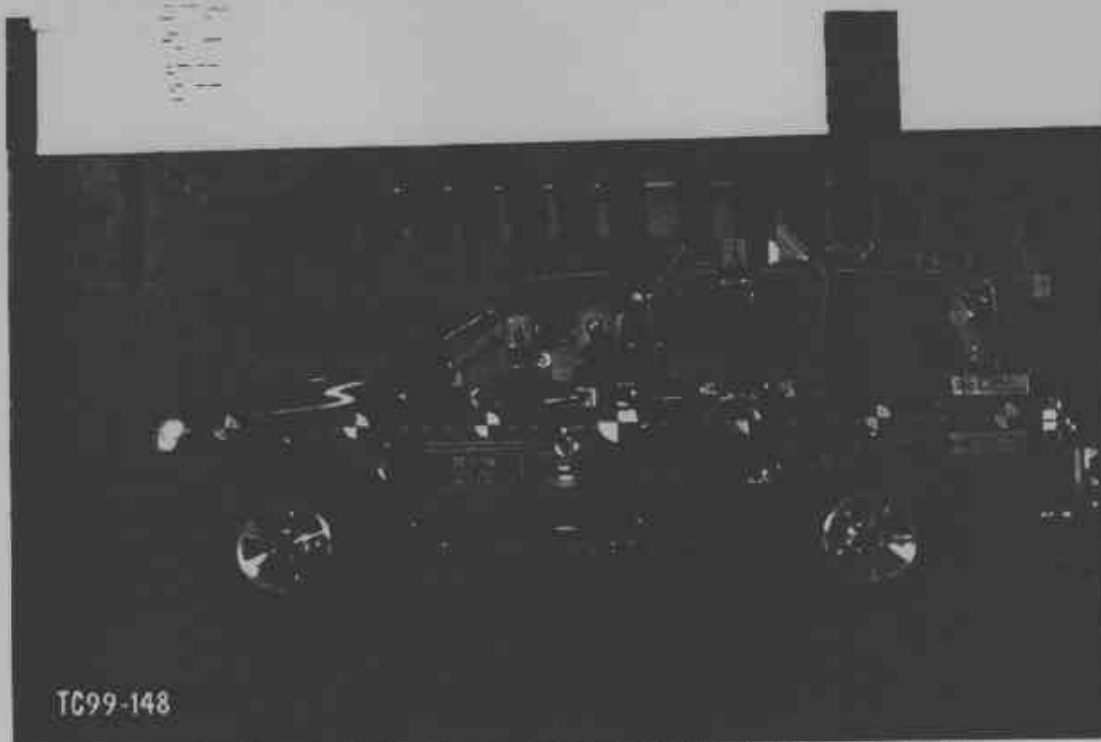
5. Vue générale côté gauche du véhicule d'essai, avant essai.  
Left side view of the test vehicle, pre-test.

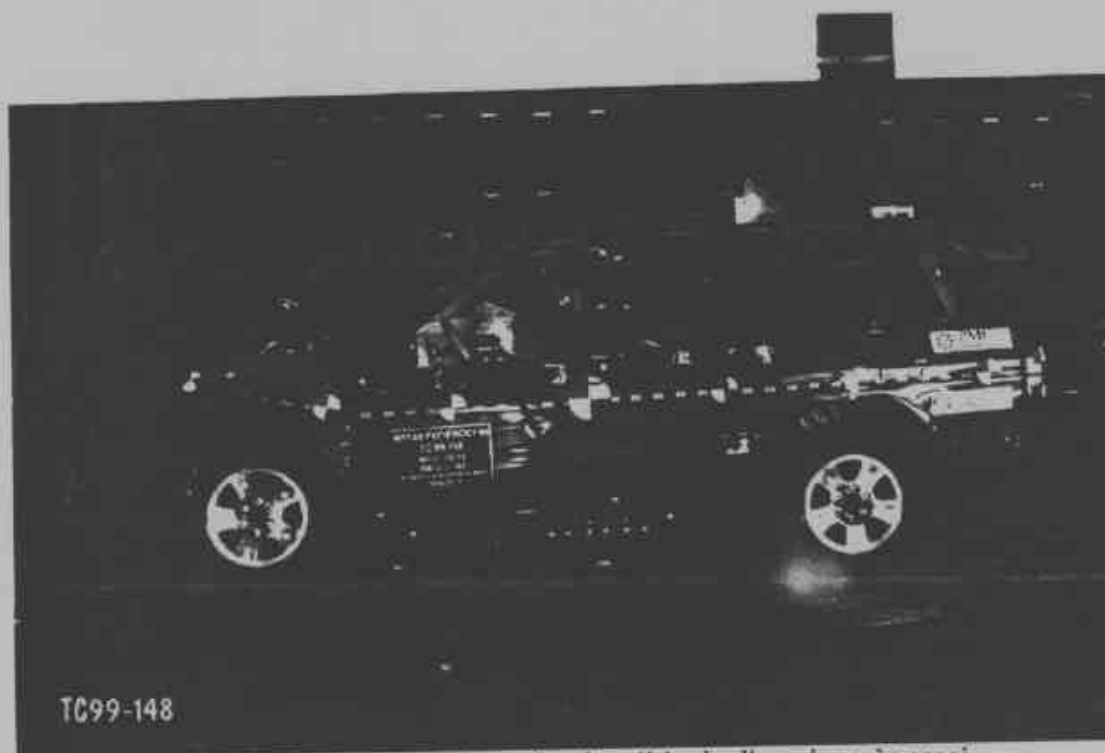
6. Vue générale côté gauche du véhicule d'essai, après essai.  
Left side view of the test vehicle, post-test.

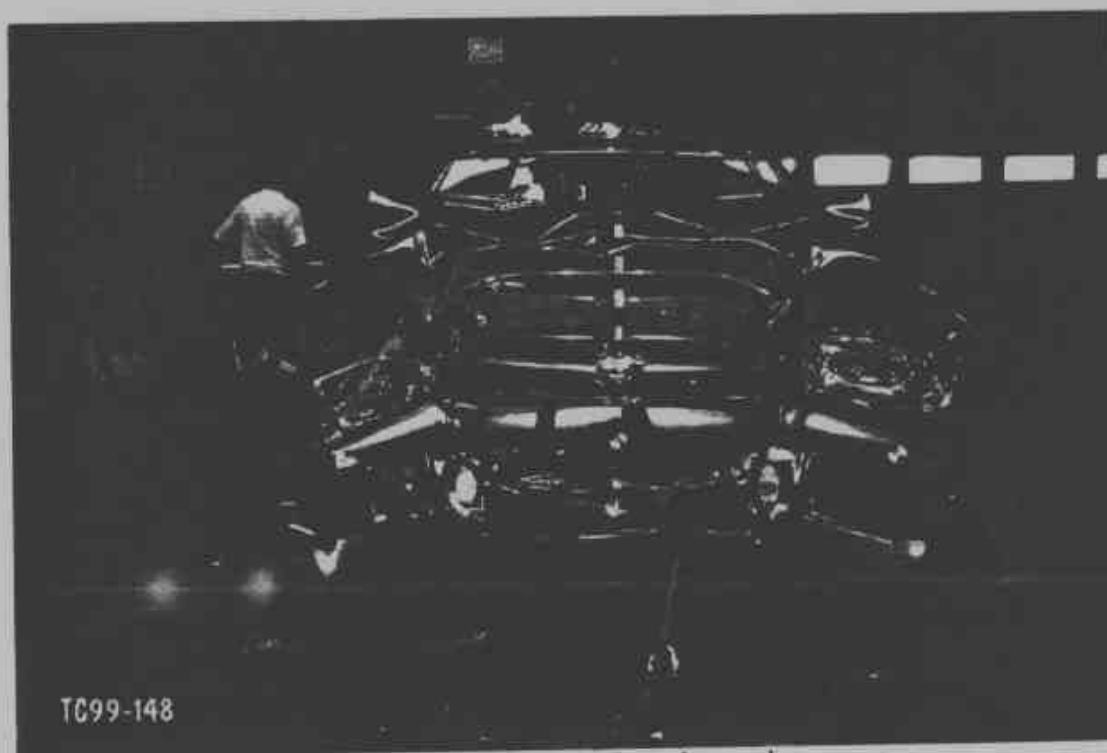
12. Vue avant du véhicule d'essai, après essai.  
Front view of the test vehicle, post-test.

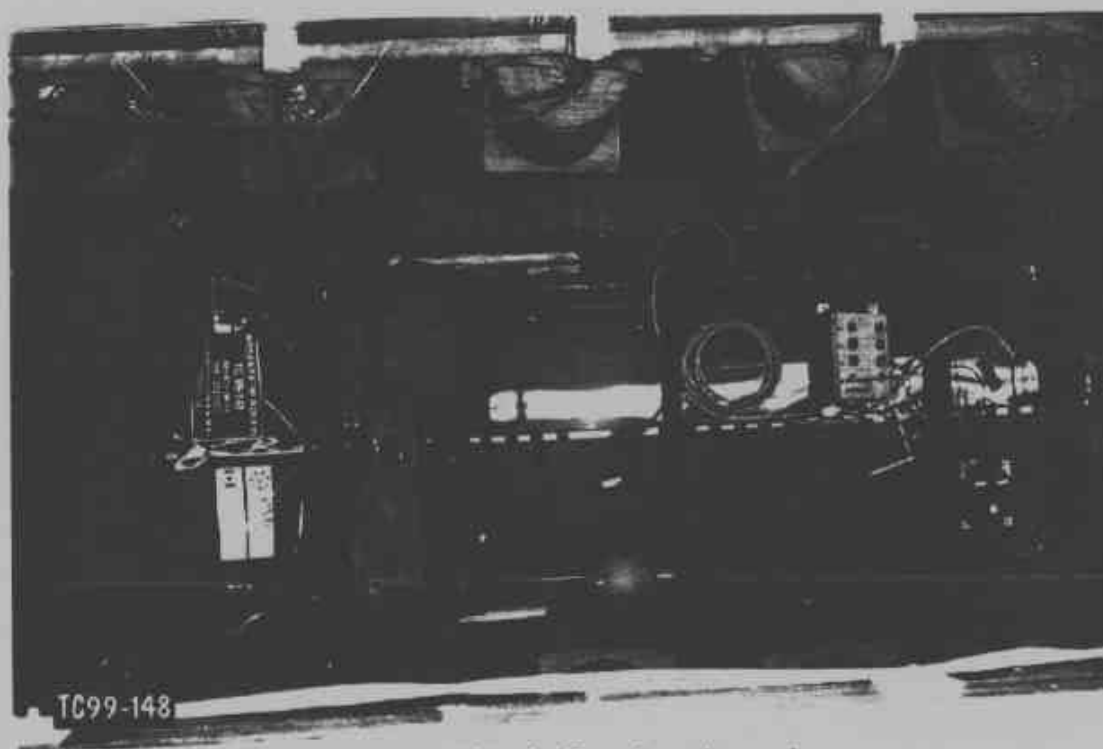
14. Vue de plan du véhicule d'essai, après essai.  
Over view of the test vehicle, post-test.

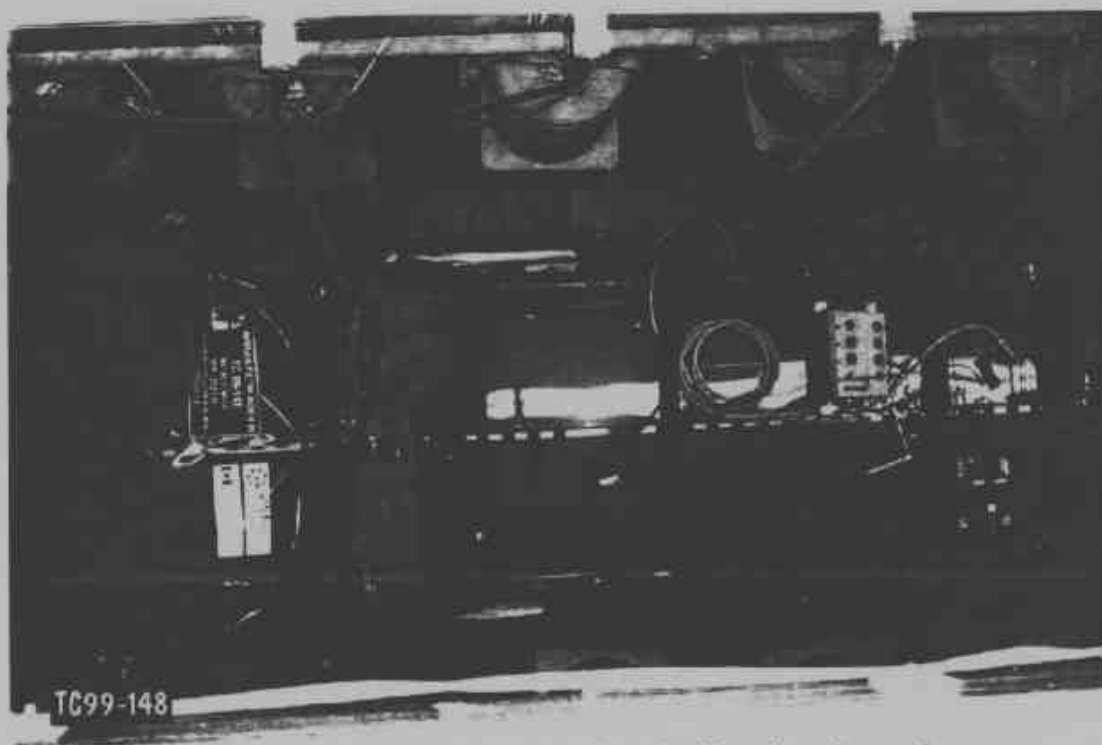
16. Vue de plan du devant du véhicule d'essai, après essai.  
Over view of the front part of the test vehicle, post-test.

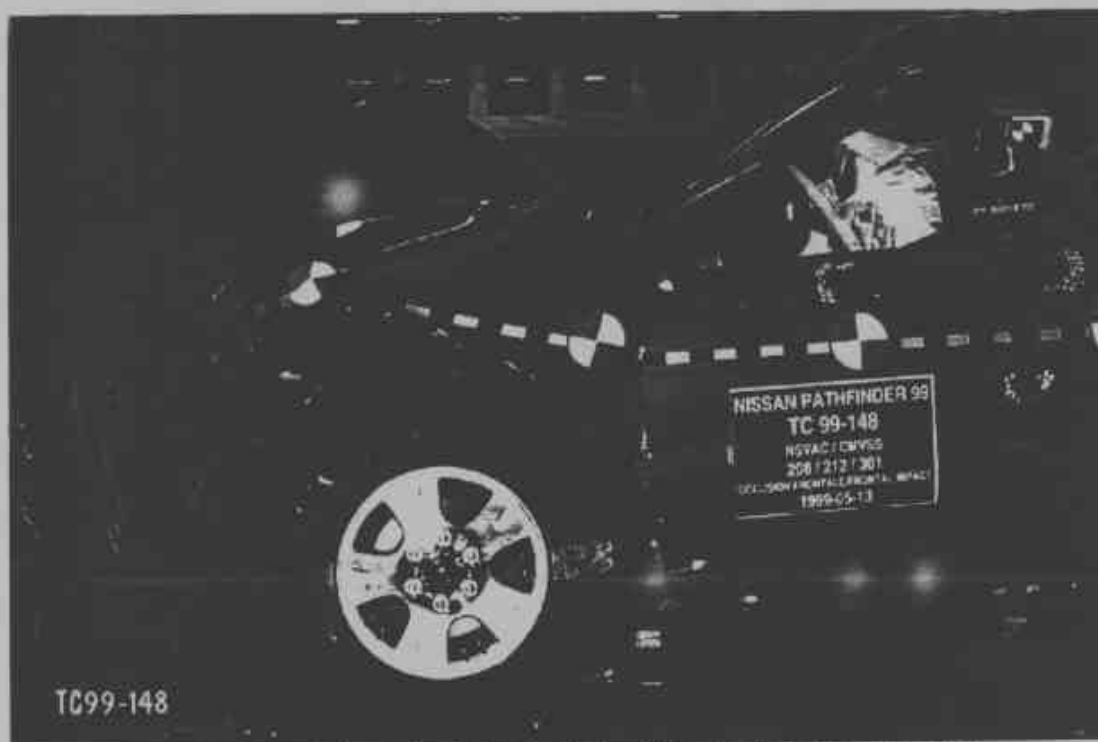
18. Vue côté gauche de l'avant du véhicule d'essai, après essai.  
Left side view of front of test vehicle, post-test.

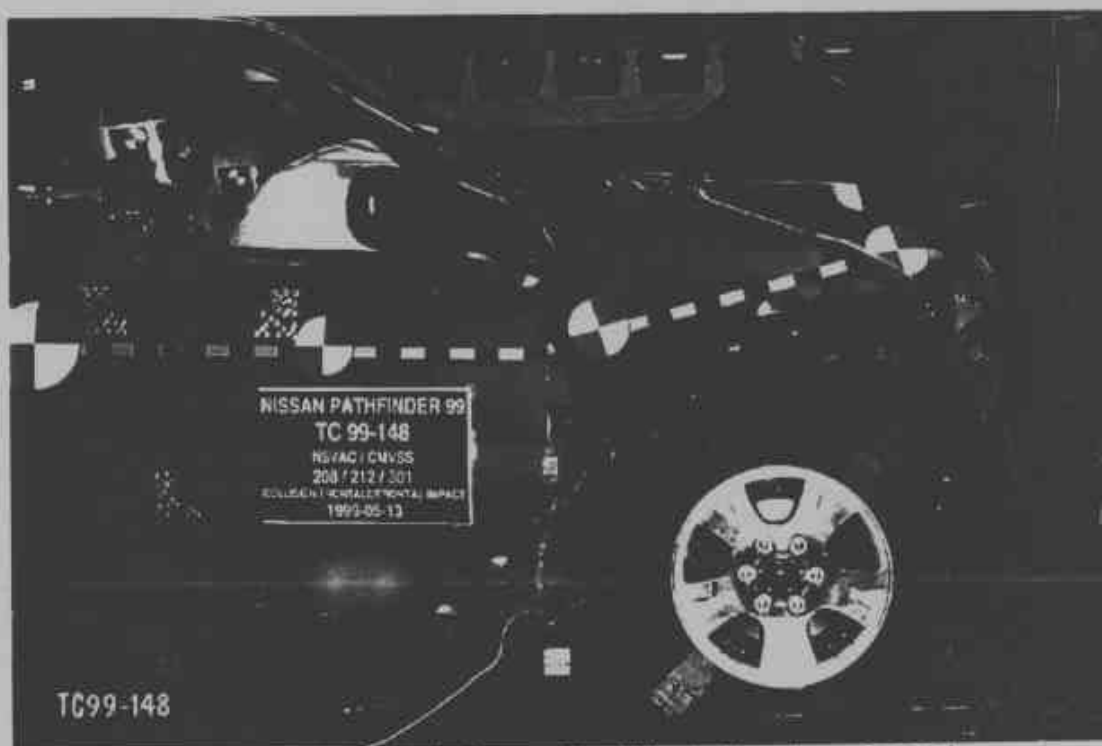
20. Vue côté droit de l'avant du véhicule d'essai, après essai.  
Right side view of front of test vehicle, post-test.

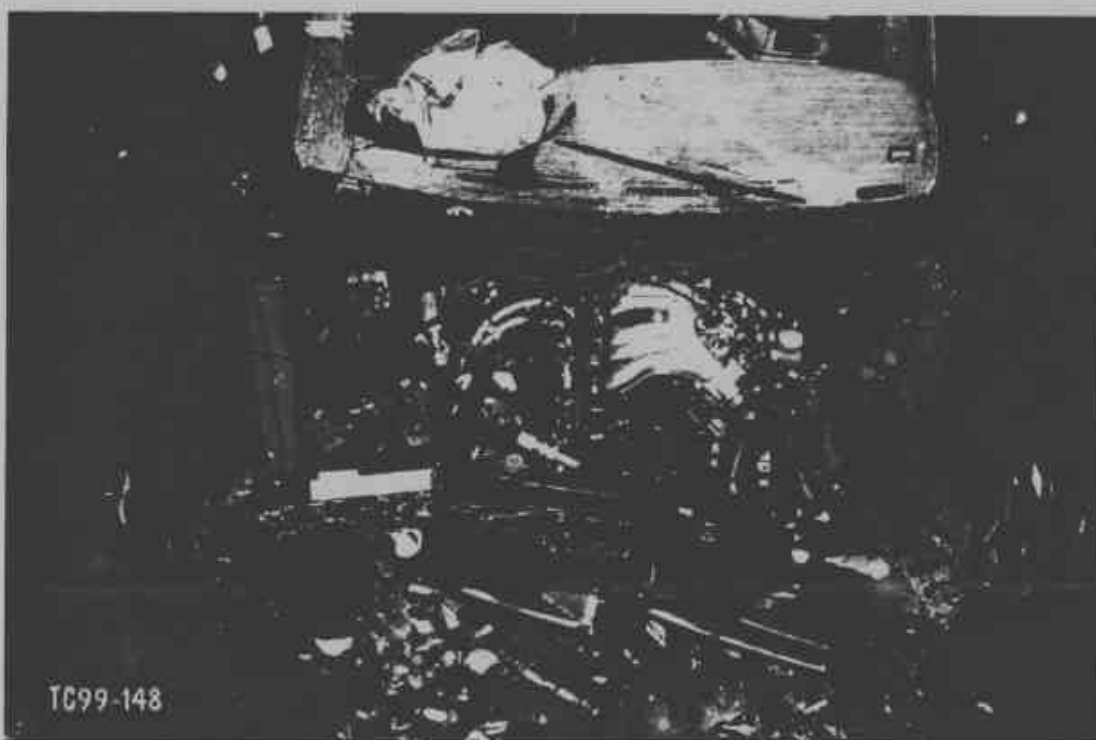
22. Vue du compartiment moteur du véhicule d'essai, après essai.  
Engine compartment view of the test vehicle, post-test.

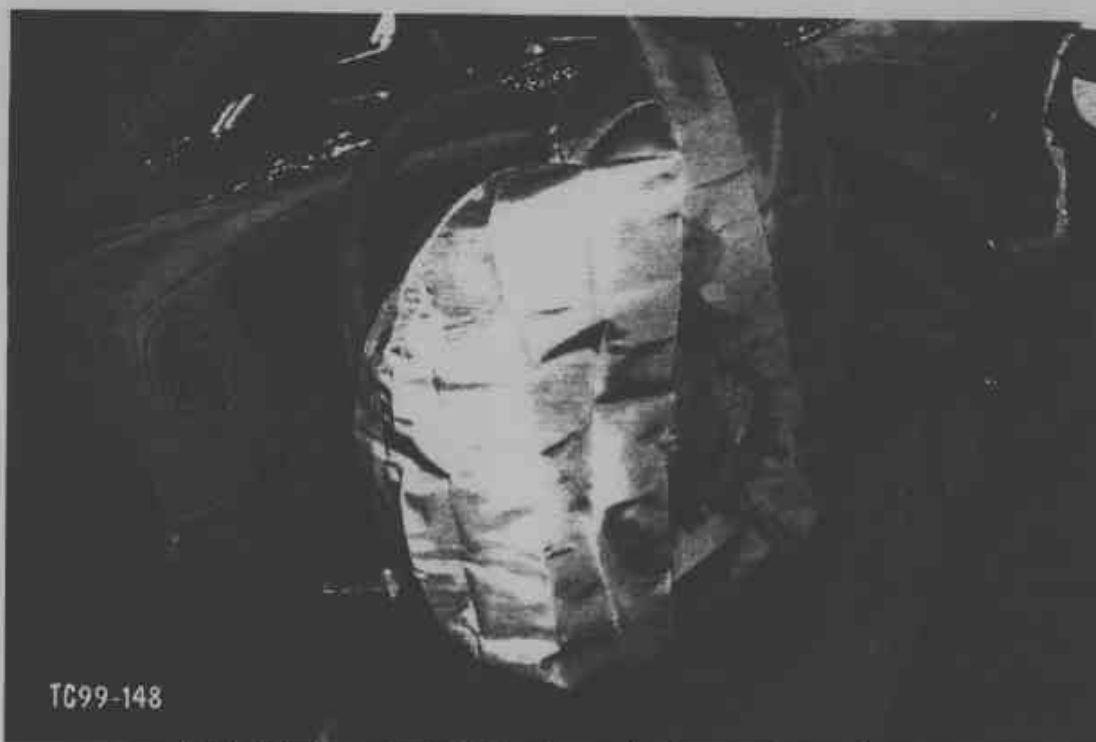
27. Point de contact de tête du conducteur, après essai.  
Driver's head contact point, post-test.

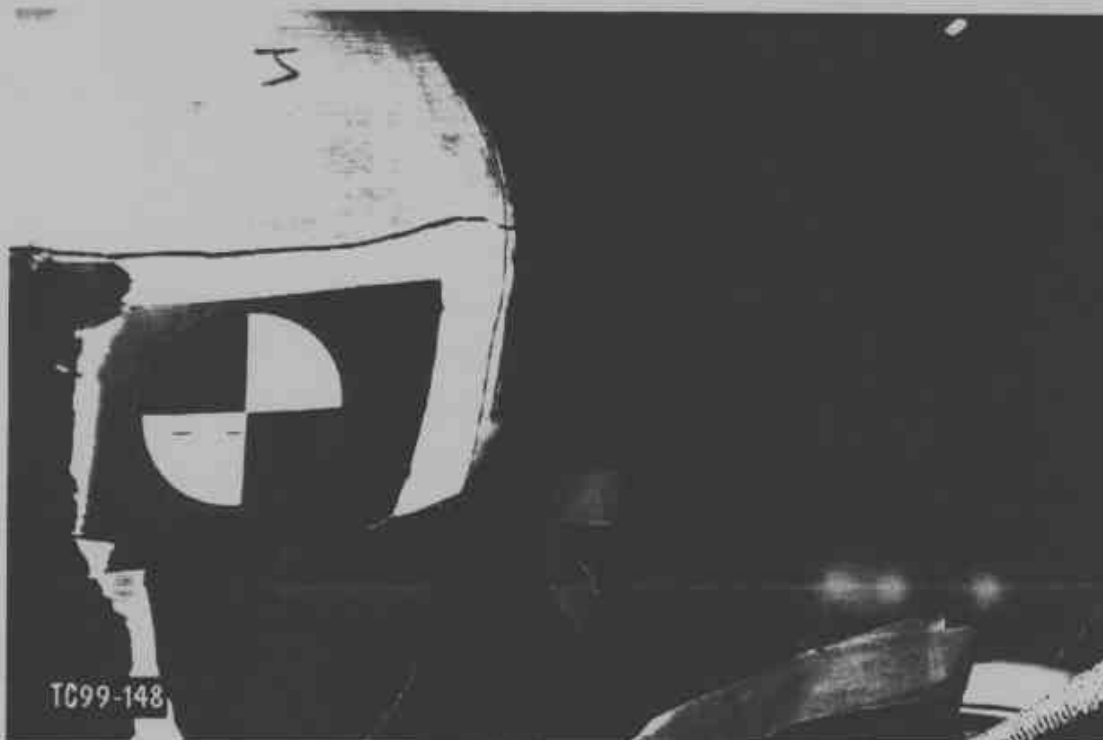
28. Point de contact de tête du conducteur, après essai.  
Driver's head contact point, post-test.

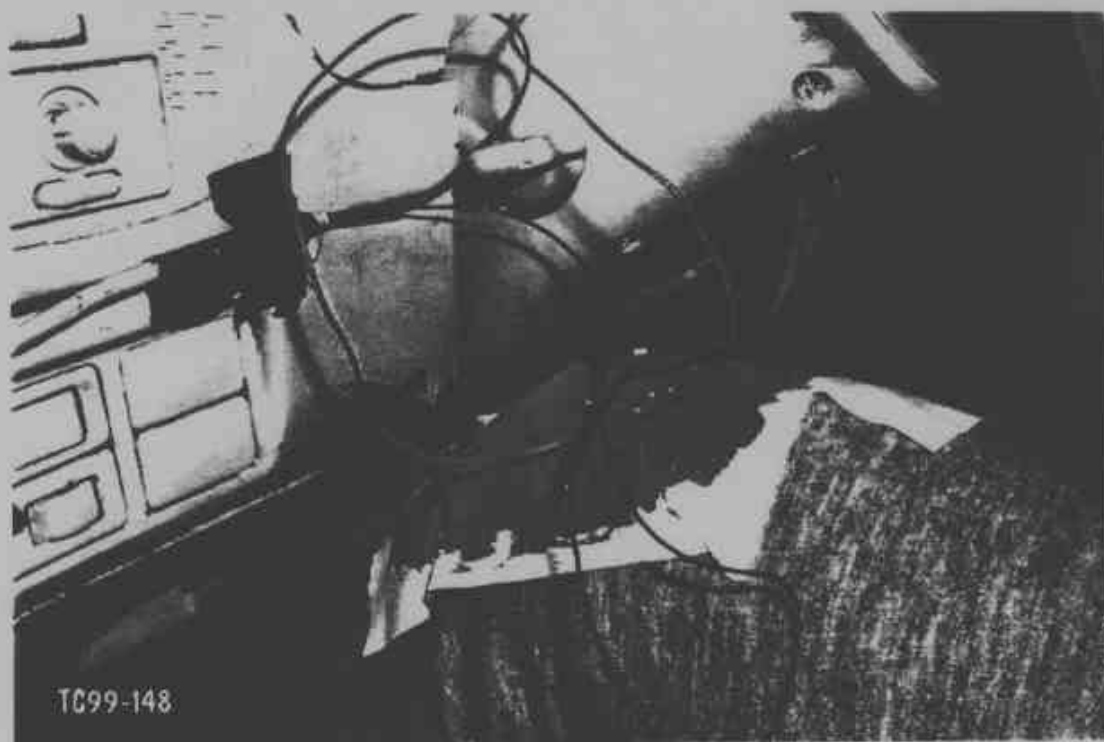
29. Point de contact des genoux du conducteur, après essai.  
Driver's knee contact points, post-test.

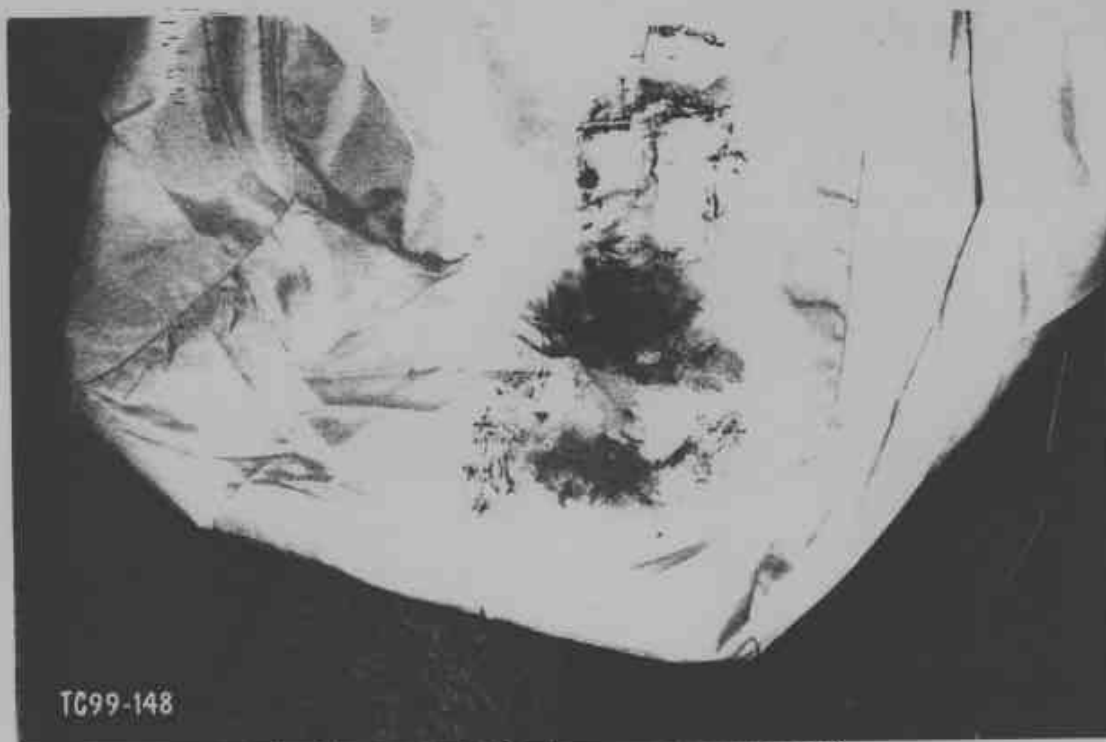
32. Point de contact de tête du passager, après essai.  
 Passenger's head contact point, post-test.

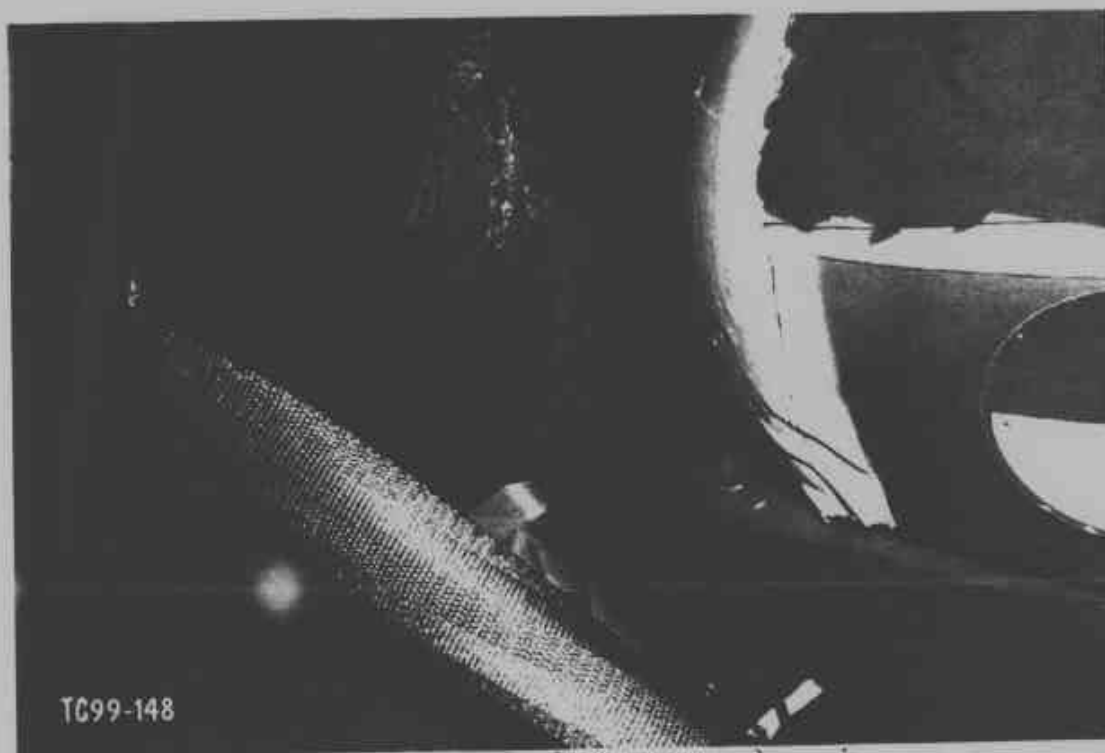
33. Point de contact de tête du passager, après essai.  
 Passenger's head contact point, post-test.

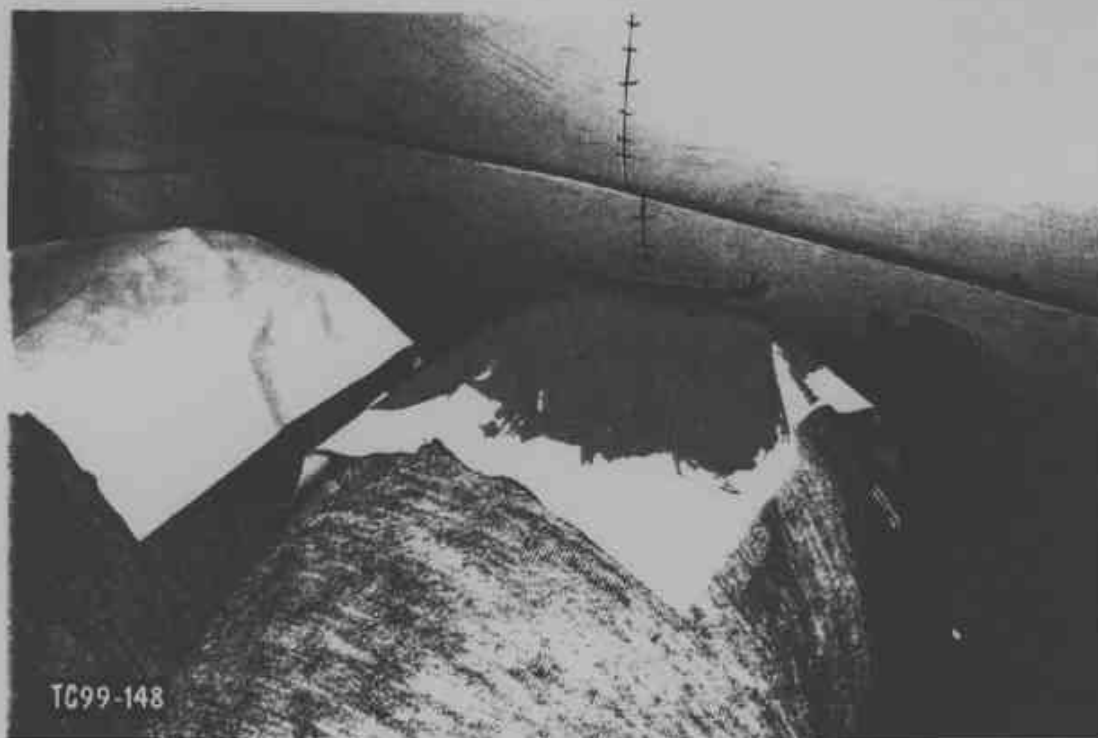
34. Point de contact des genoux du passager, après essai.  
 Passenger's knee contact points, post-test.

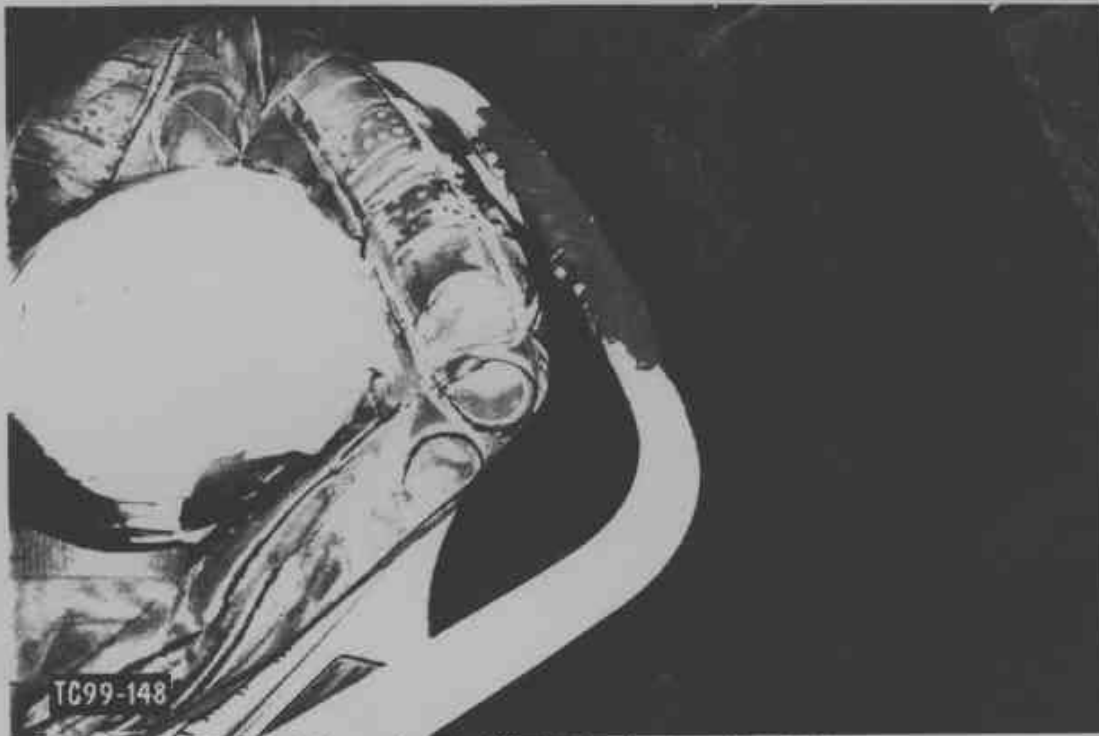
37. Point de contact de tête de l'enfant, après essai.  
Child's head contact point, post-test.

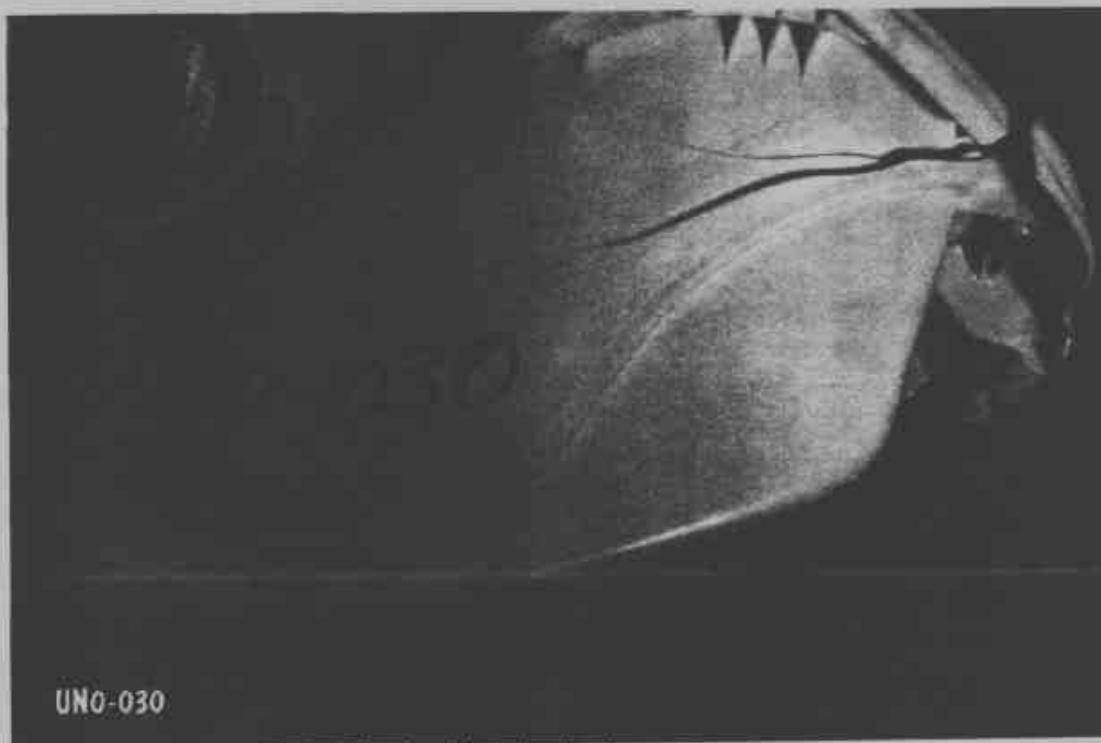
38. Vue du bris du siège d'enfant.  
View of child's seat damage.

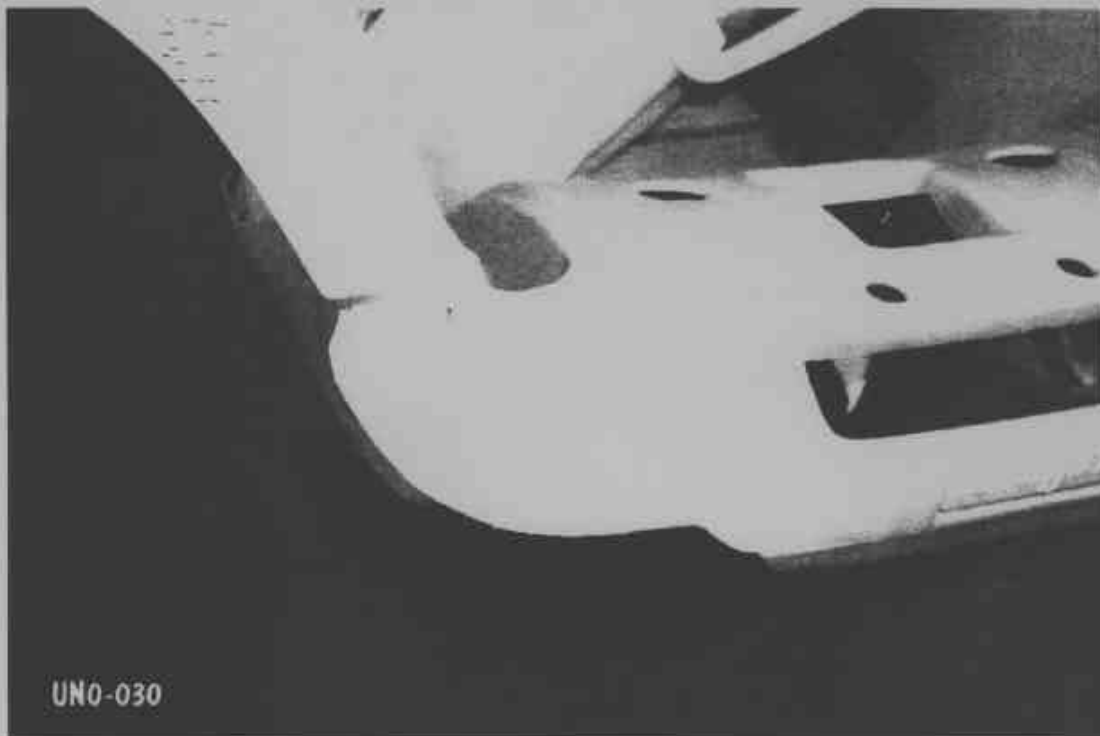
39. Vue du bris du siège d'enfant.  
View of child's seat damage.

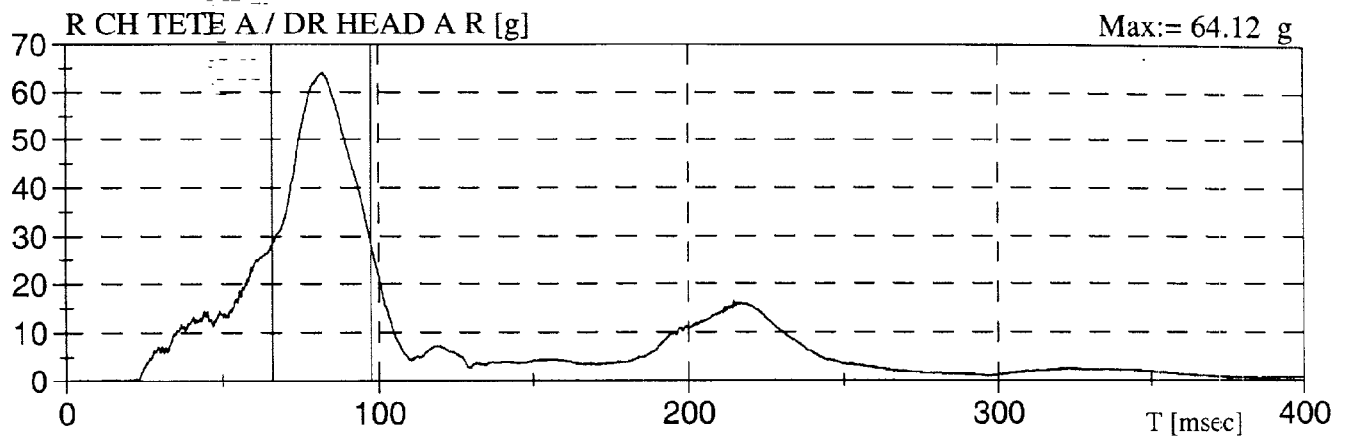
HEAD INJURY CRITERIA (HIC) \*  
CRITÈRE DE BLESSURE DE LA TÊTE

| HIC:= 493 | HIC(36ms):= 493 | HIC(15ms):= 392 |
| T2:= 97.5 ms | T2:= 97.5 ms | T2:= 89.4 ms |

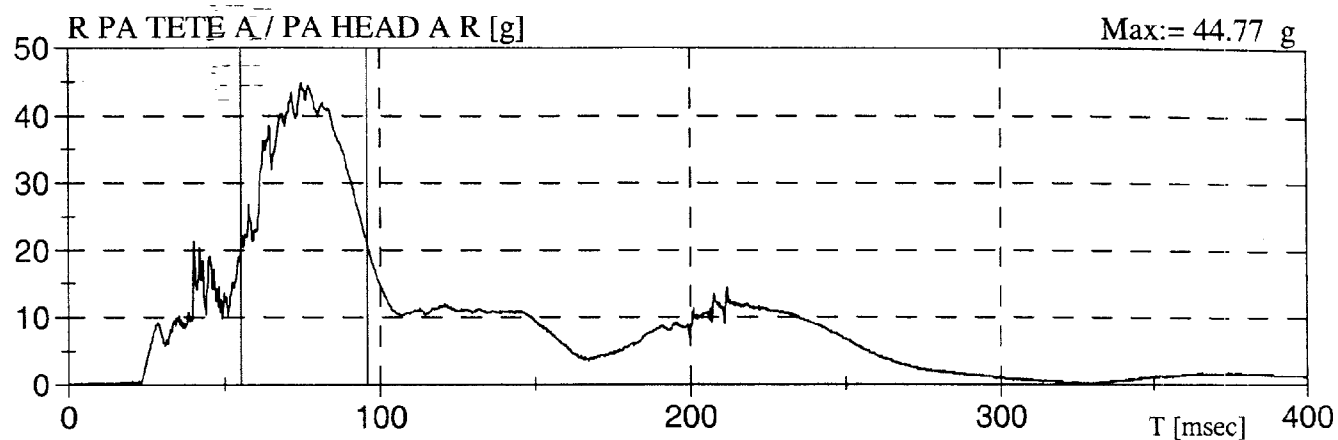
HEAD INJURY CRITERIA (HIC) \*  
CRITÈRE DE BLESSURE DE LA TÊTE

| HIC:= 290 | HIC(36ms):= 288 | HIC(15ms):= 169.4 |
| T2:= 95.8 ms | T2:= 93.5 ms | T2:= 84.6 ms |

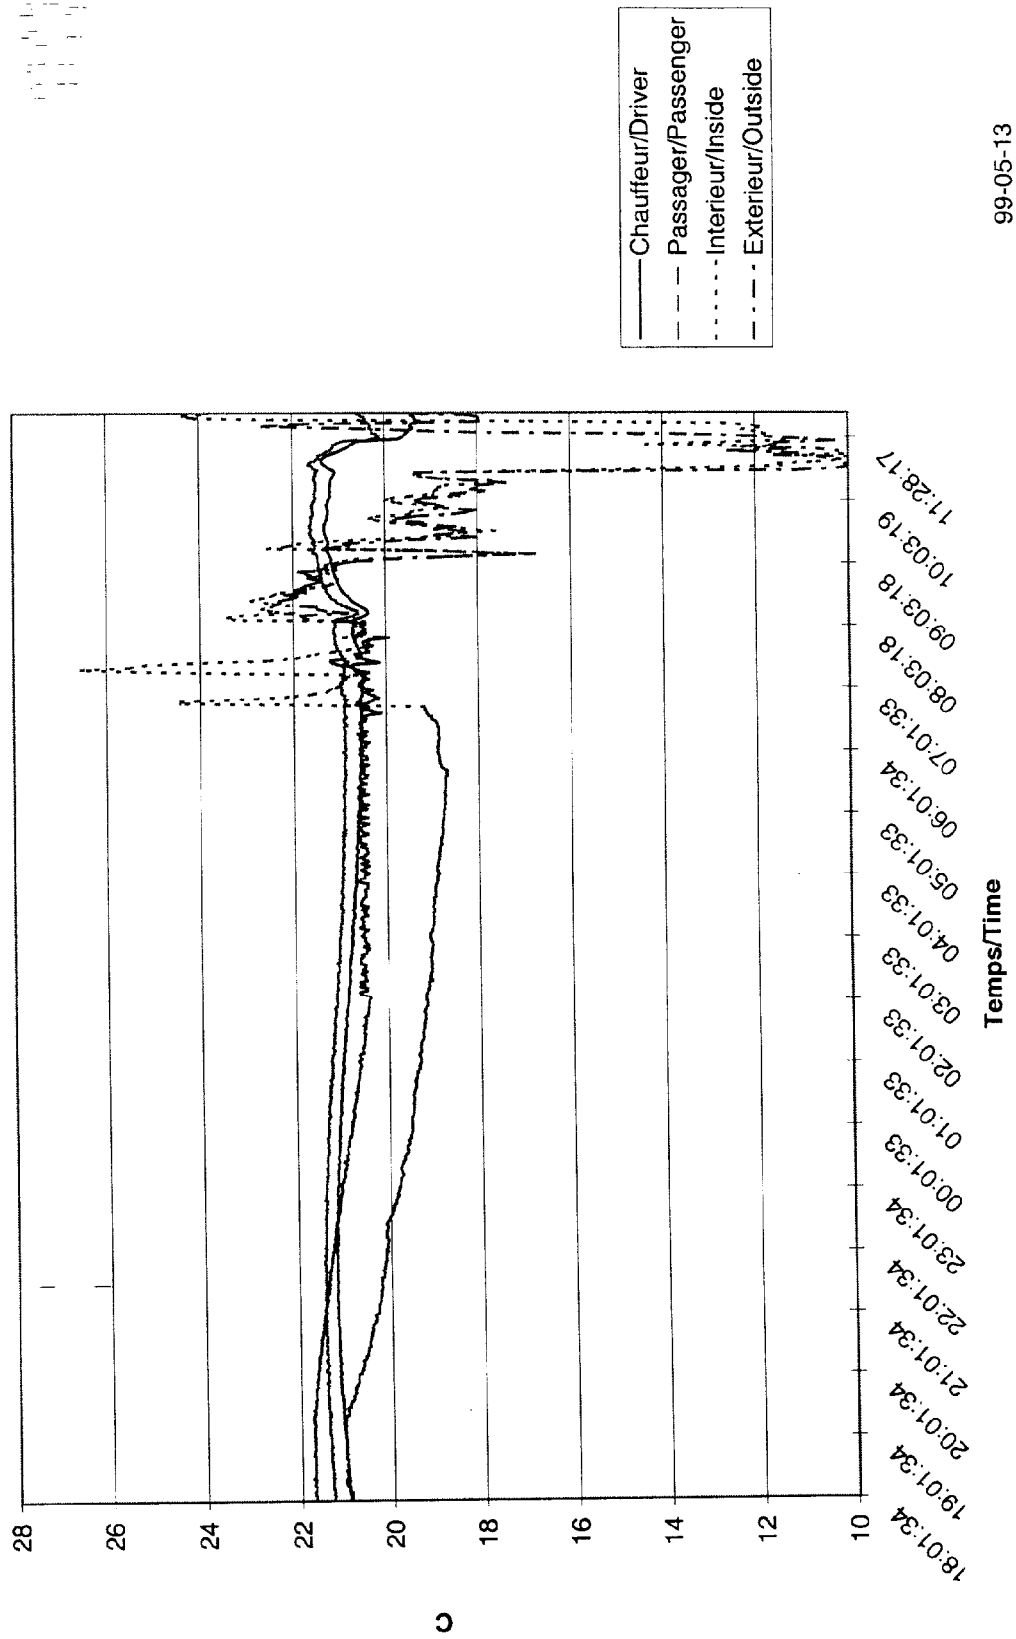
# Temperature TC99-148

**APPENDICE /APPENDIX C**  
**DONNÉES DES TEMPÉRATURES**  
**TEMPERATURE DATA**
