**RAPPORT D'ESSAI - TEST REPORT**

**COLLISION FRONTALE DE RECHERCHE  
RESEARCH FRONTAL IMPACT**

| <b>VEHICULE D'ESSAI / TEST VEHICLE<br/>VOLKSWAGEN EUROVAN VR6 1999 TC # 99-149</b> |

**ESSAIS DE RECHERCHE CONJOINTS TC/NHTSA SUR  
LES SACS GONFLABLES FRONTAUX  
JOINT TC/NHTSA FRONTAL AIRBAG RESEARCH TESTS**

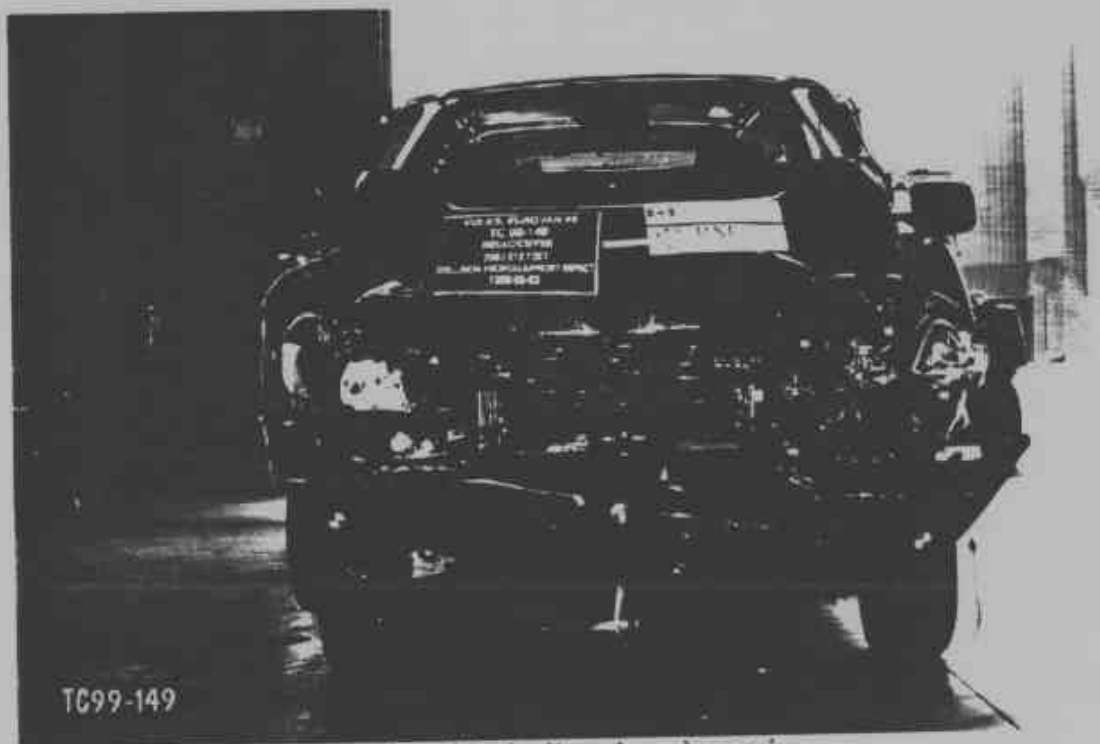
12. Vue avant du véhicule d'essai, après essai.  
Front view of the test vehicle, post-test.

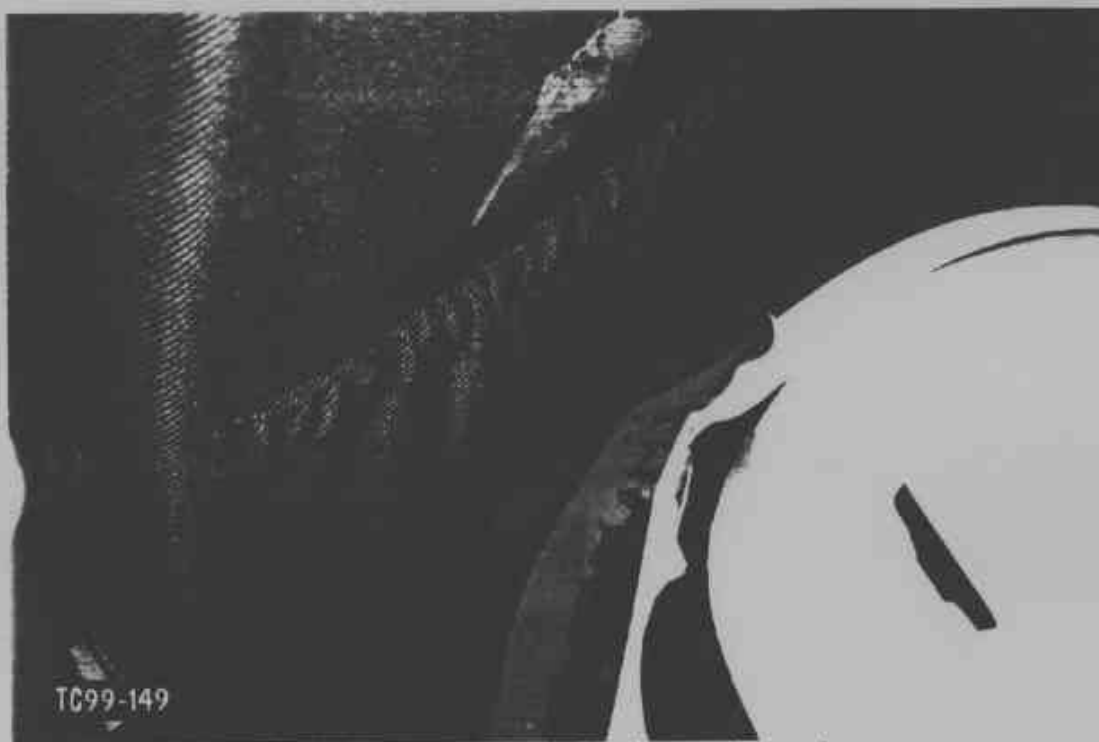
37. Point de contact de tête de l'enfant, après essai.  
Child's head contact point, post-test.

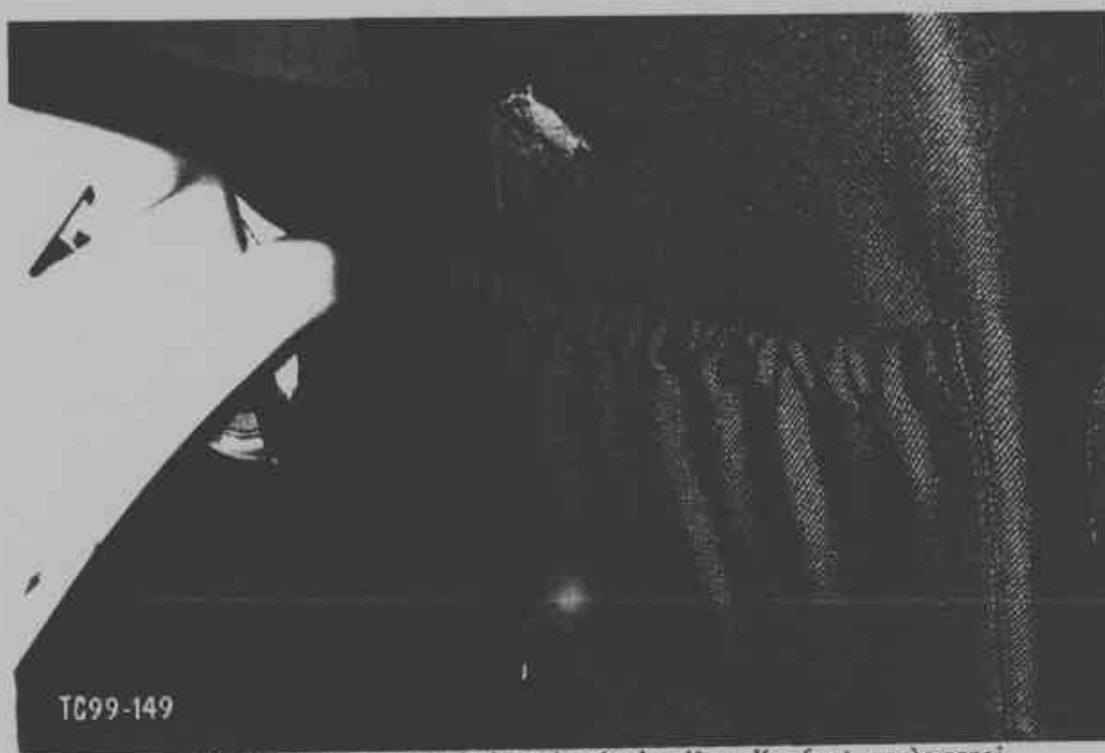
38. Point de contact de la poignée du siège d'enfant, après essai.  
Child's seat handle contact point, post-test.

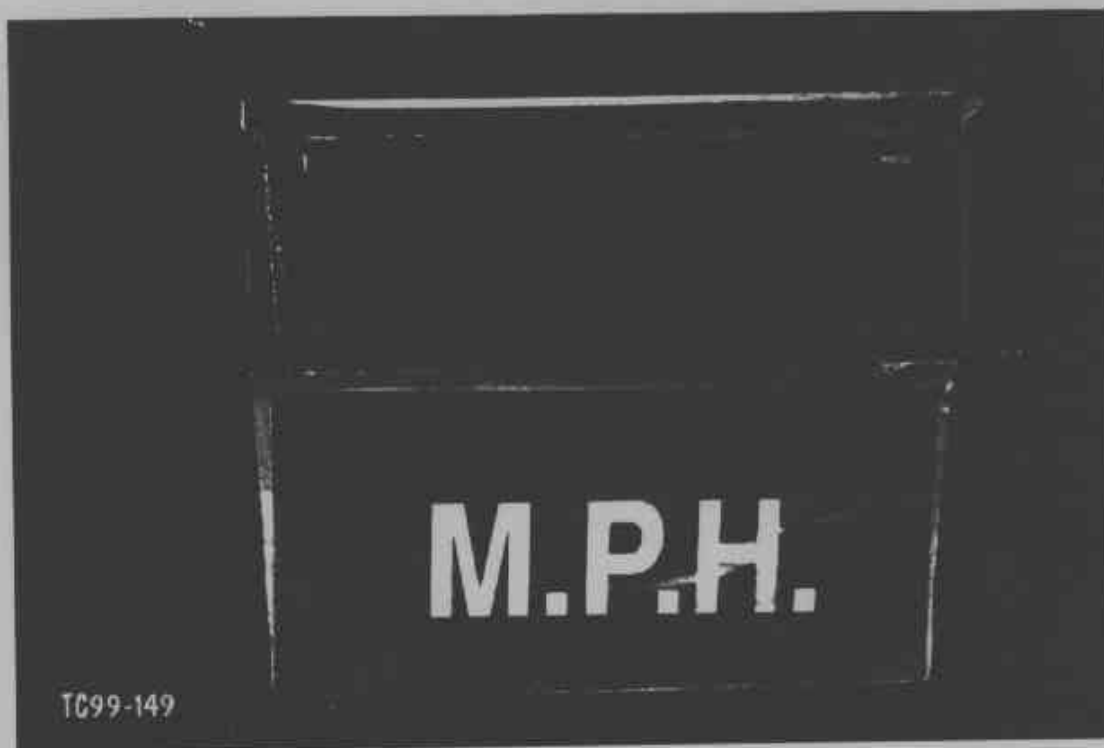
46. Affichage du lecteur de vitesse.  
Speed trap reading.
