**RAPPORT D'ESSAI - TEST REPORT**

**COLLISION FRONTALE DE RECHERCHE  
RESEARCH FRONTAL IMPACT**

| <b>VEHICULE D'ESSAI / TEST VEHICLE</b><br><b>HYUNDAI ACCENT 1999 TC # 99-210</b> |

**ÉTUDE DE BLESSURES AVEC COUSSINS GONFLABLES  
AIR BAG AGGRESSIVENESS STUDY  
PHASE II**

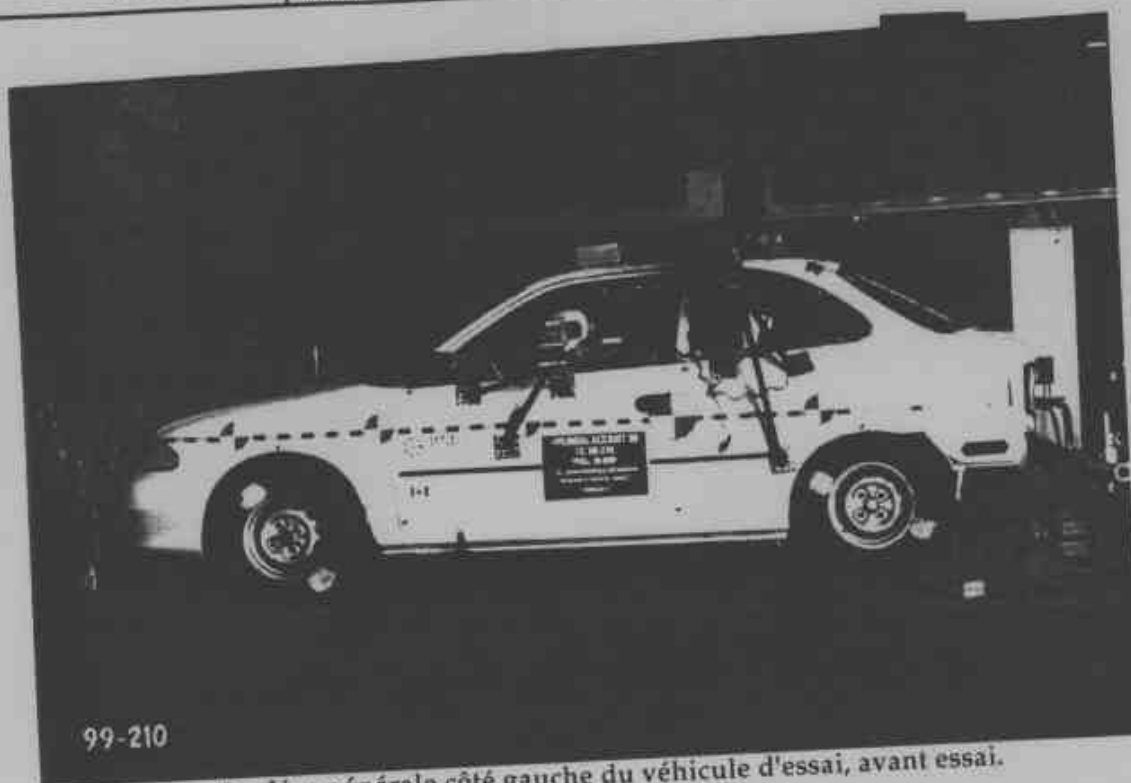
5. Vue générale côté gauche du véhicule d'essai, avant essai.  
Leftside view of the test vehicle, pre-test.

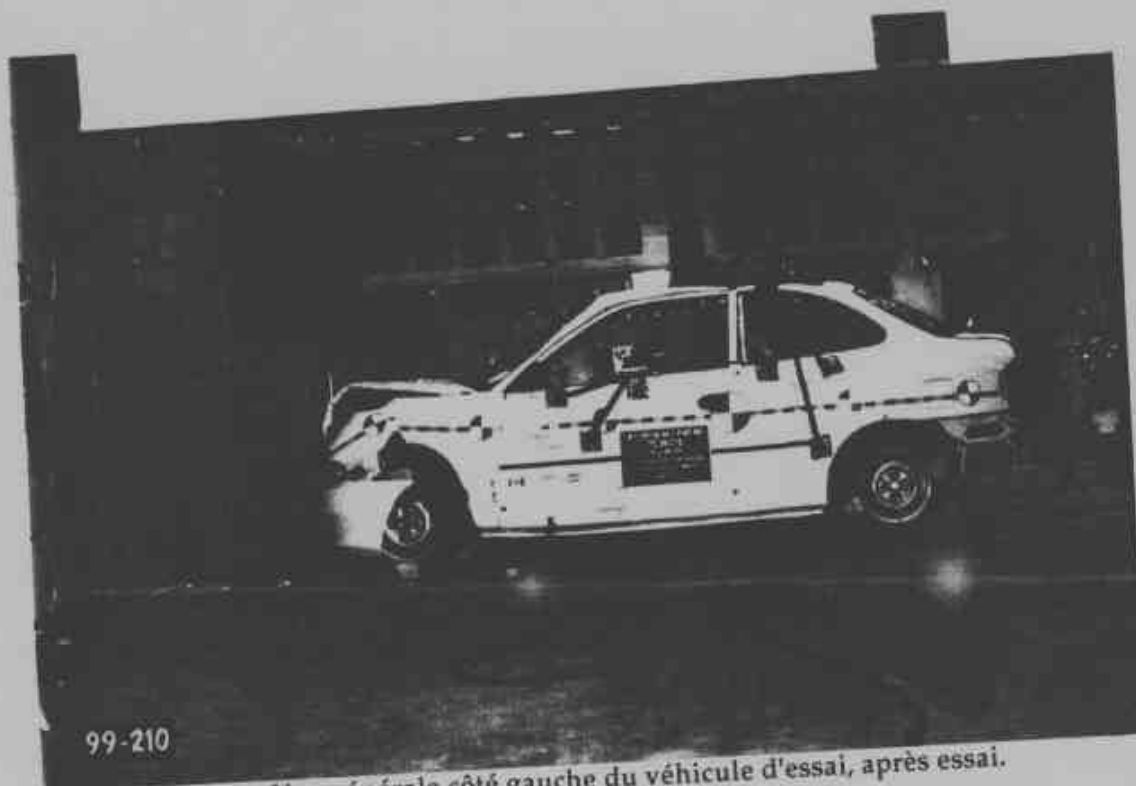
6. Vue générale côté gauche du véhicule d'essai, après essai.  
Left side view of the test vehicle, post-test.

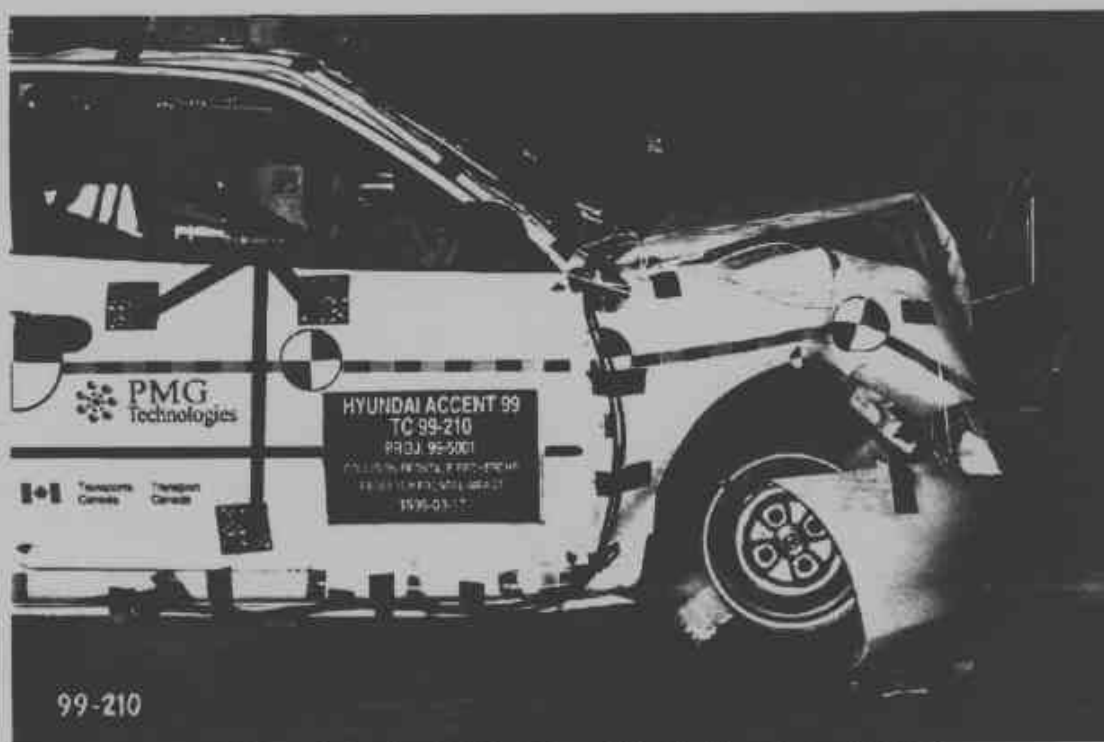
10. Vue générale côté droit du véhicule d'essai, après essai.  
General right side view of the test vehicle, post-test.

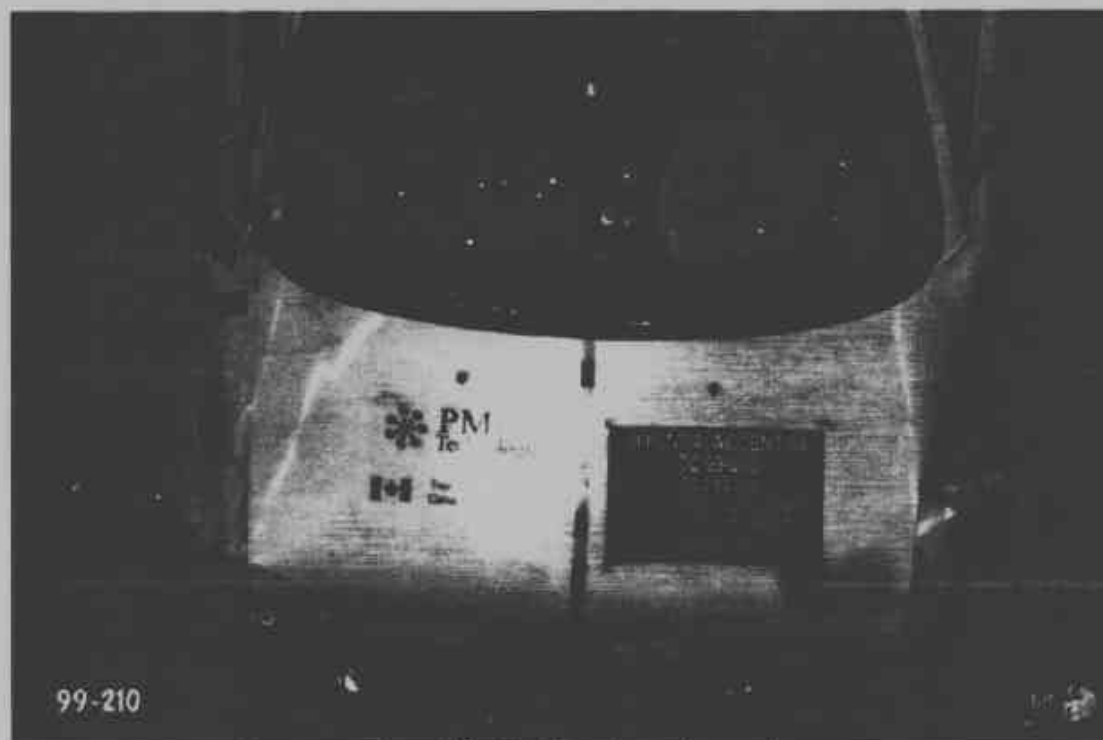
14. Vue avant du véhicule d'essai, après essai.  
Front view of the test vehicle, post-test.

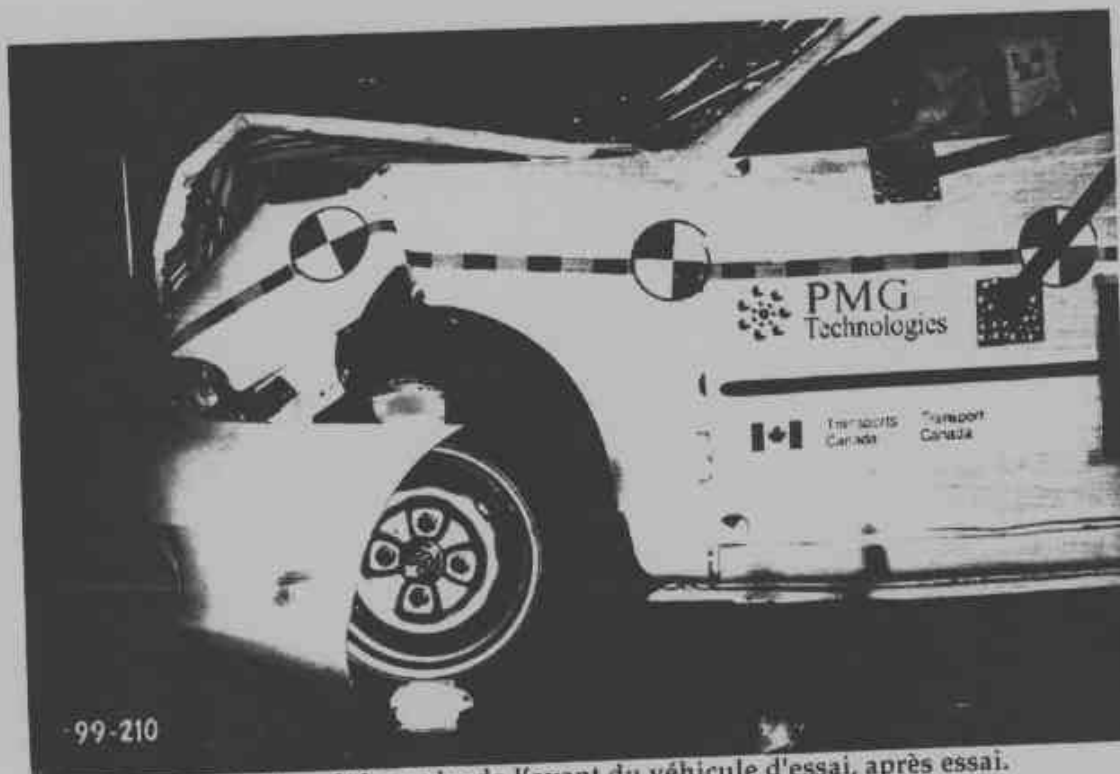
16. Vue côté gauche de l'avant du véhicule d'essai, après essai.  
Left side view of front of test vehicle, post-test.

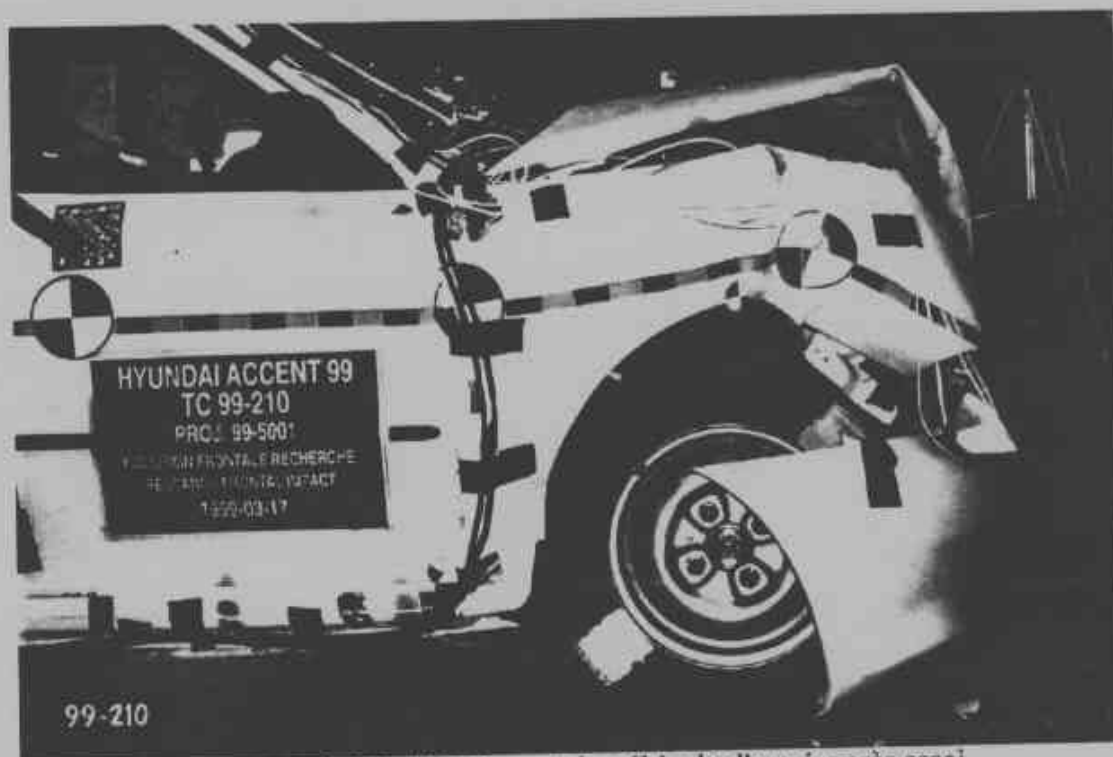
18. Vue côté droit de l'avant du véhicule d'essai, après essai.  
Right side view of front of test vehicle, post-test.

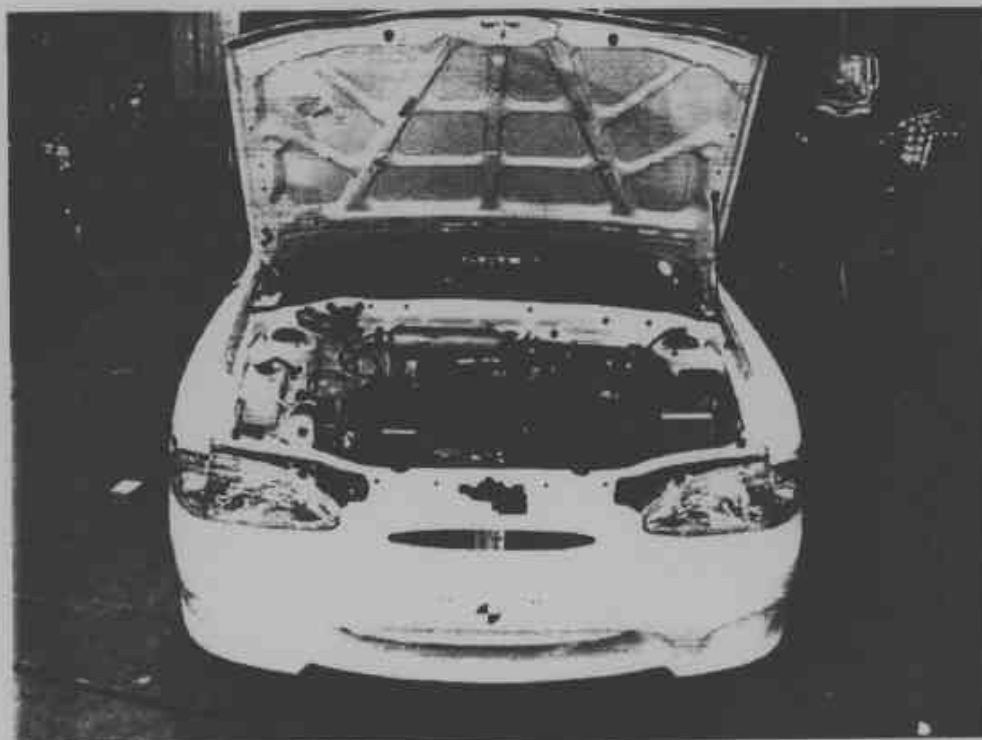
19. Vue du compartiment moteur du véhicule d'essai, avant essai.  
Engine compartment view of the test vehicle, pre-test.

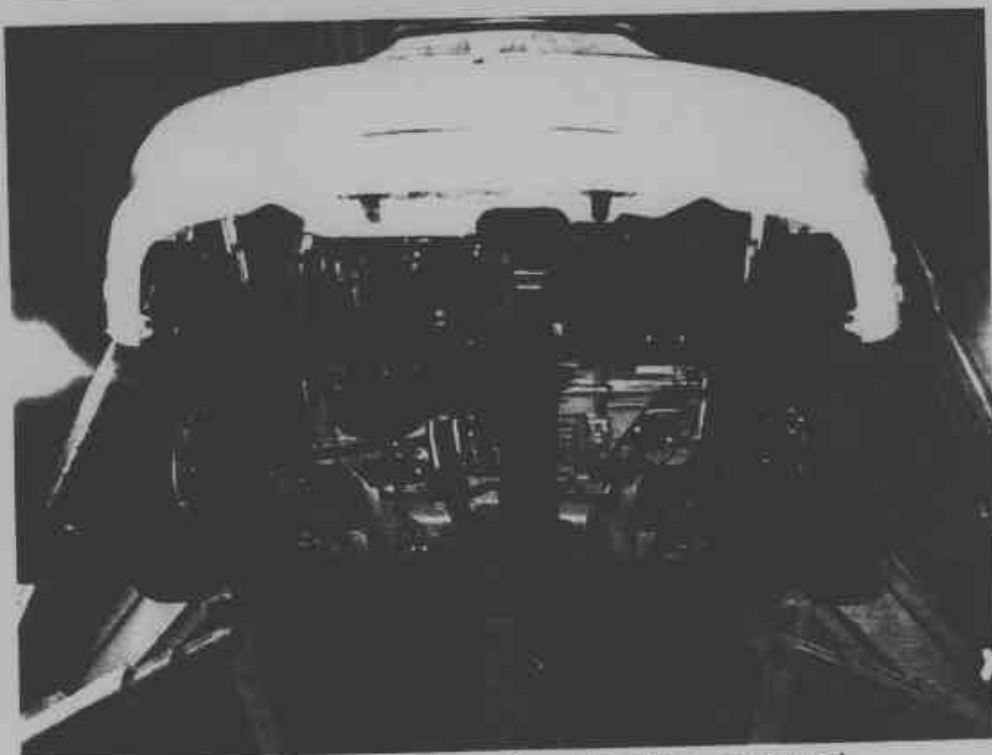
21. Vue du dessous du compartiment moteur, avant essai.  
Front underbody view of the test vehicle, pre-test.

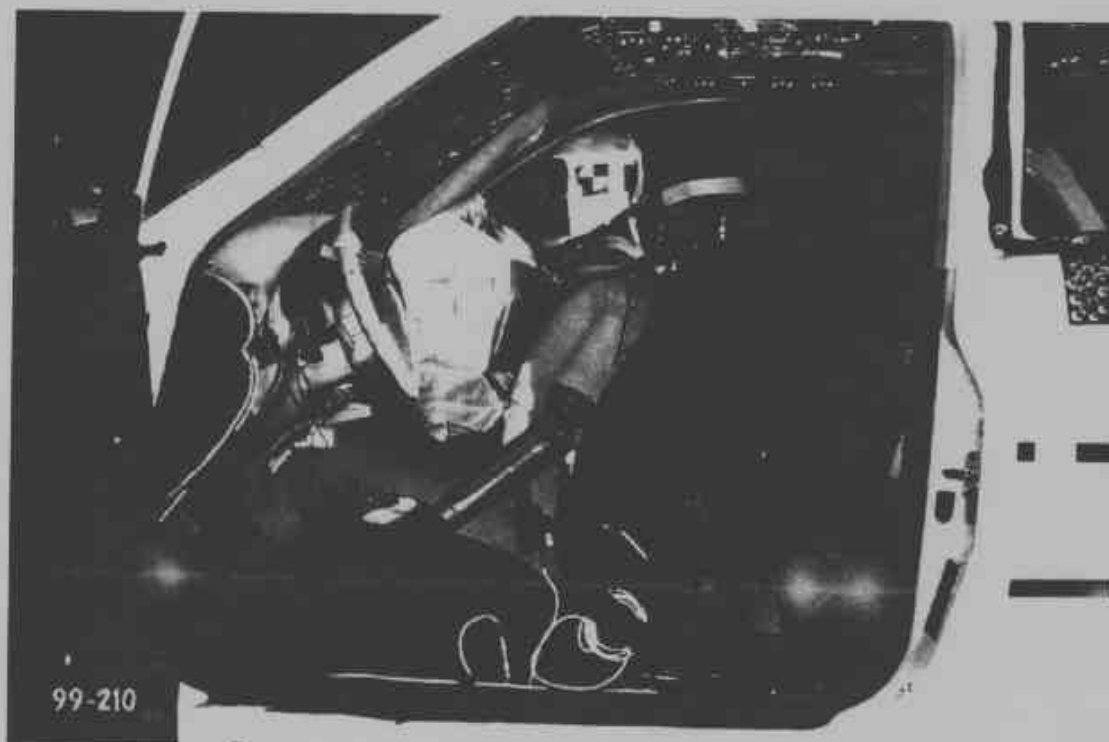
24. Position du conducteur, après essai.  
Driver's position, post-test.

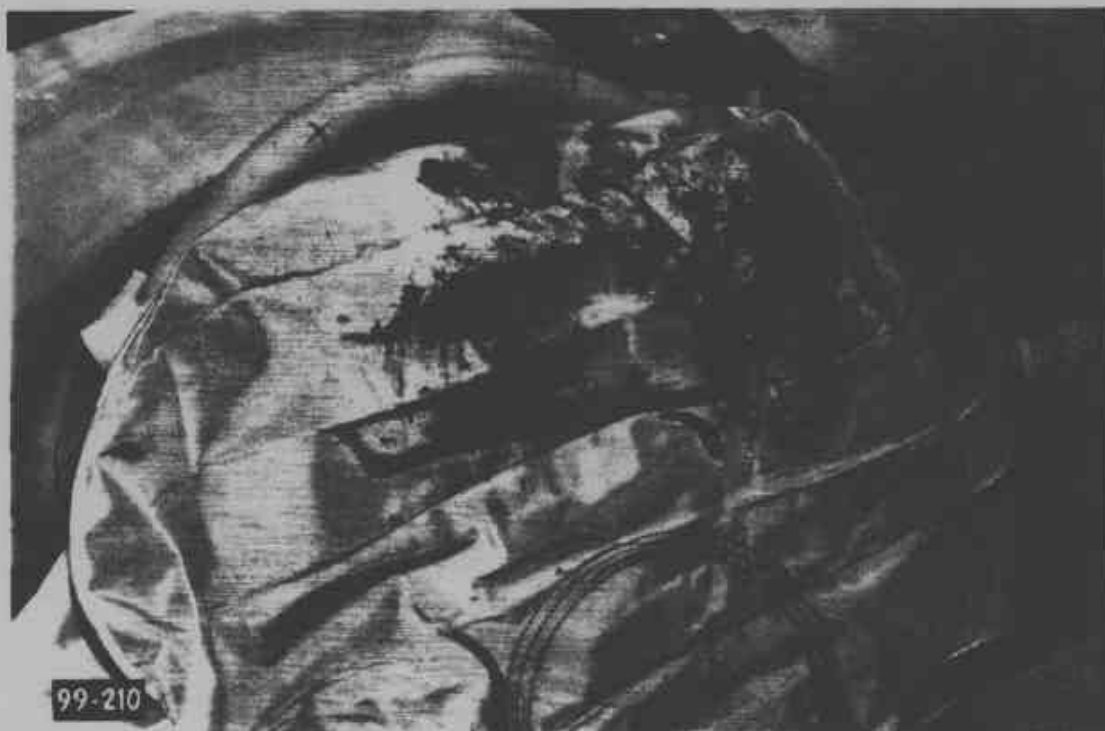
25. Point de contact de tête du conducteur, après essai.  
Driver's head contact point, post-test.

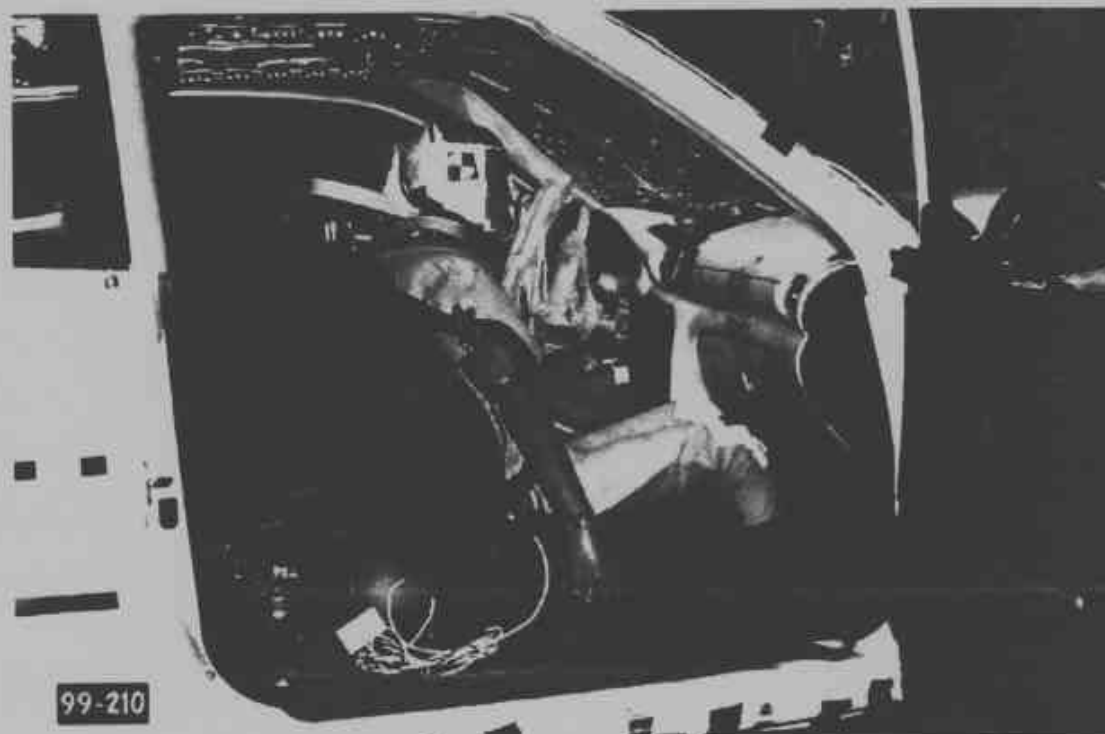
29. Position du passager, après essai.  
Passenger's position, post-test.

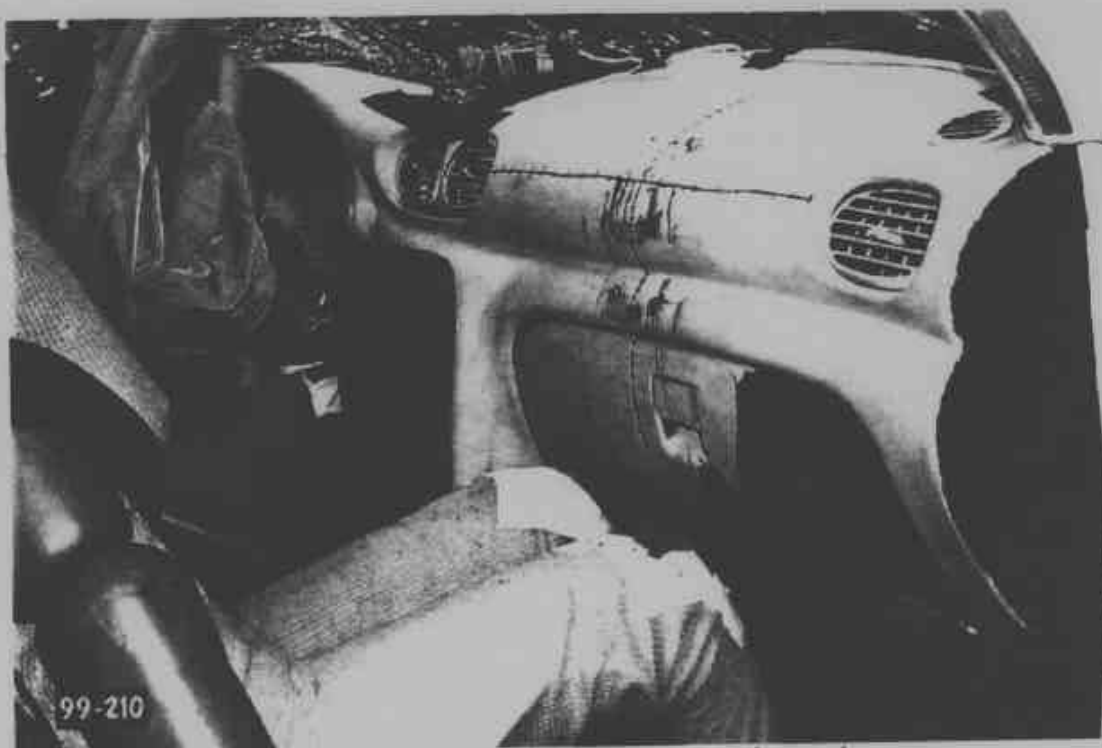
30. Point de contact de tête du passager, après essai.  
Passenger's head contact point, post-test.

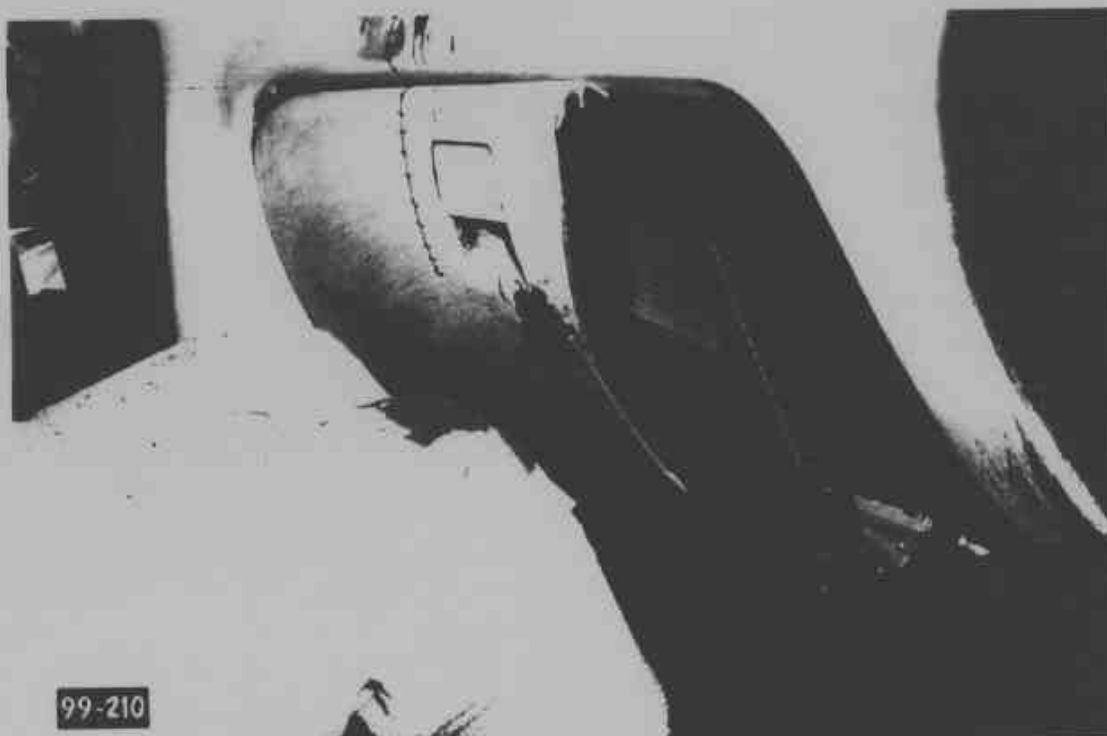
32. Points de contact, genoux du passager, après essai.  
Passenger's knee contact points, post-test.

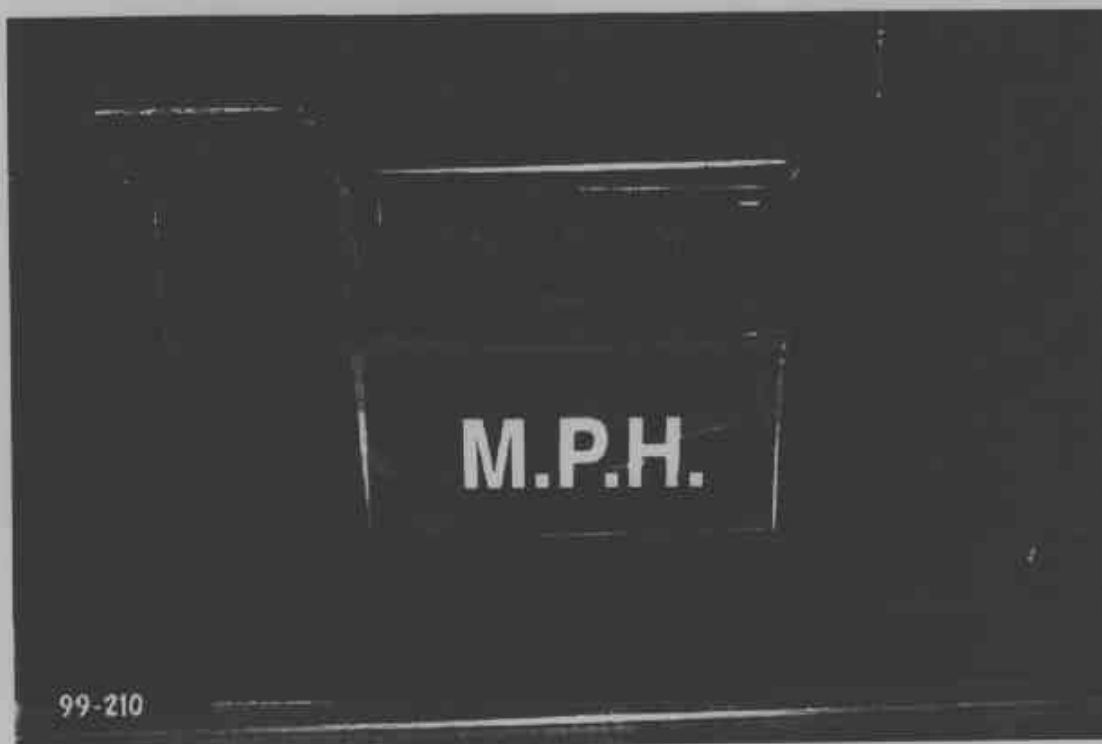
36. Affichage du lecteur de vitesse.  
Speed trap reading.
