**RAPPORT D'ESSAI - TEST REPORT**  
**COLLISION FRONTALE DE RECHERCHE**  
**RESEARCH FRONTAL IMPACT**

| <b>VEHICULE D'ESSAI / TEST VEHICLE</b><br><b>ACURA 3.5 RL 1999</b> <b>TC # 99-221</b> |

**ESSAIS DE RECHERCHE CONJOINTS TC/NHTSA SUR**  
**LES SACS GONFLABLES FRONTAUX**  
**JOINT TC/NHTSA FRONTAL AIRBAG RESEARCH TESTS**

N° de contrat : 99-5001  
Rapport N°: RR 00-020

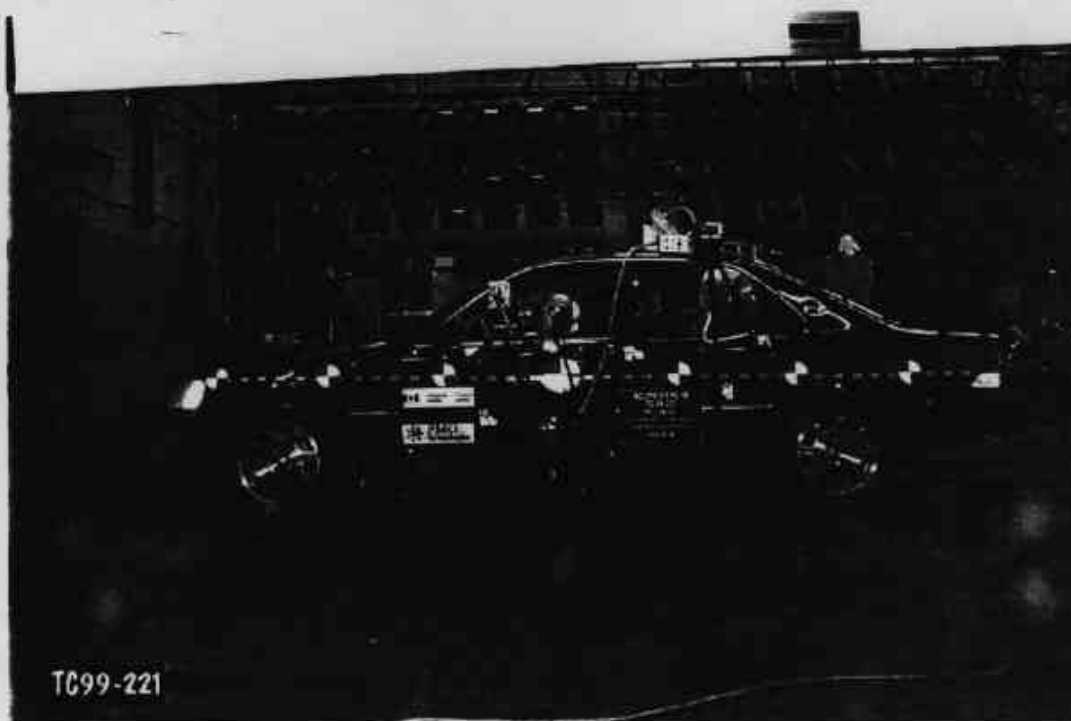
5. Vue générale côté gauche du véhicule d'essai, avant essai.  
Left side view of the test vehicle, pre-test.

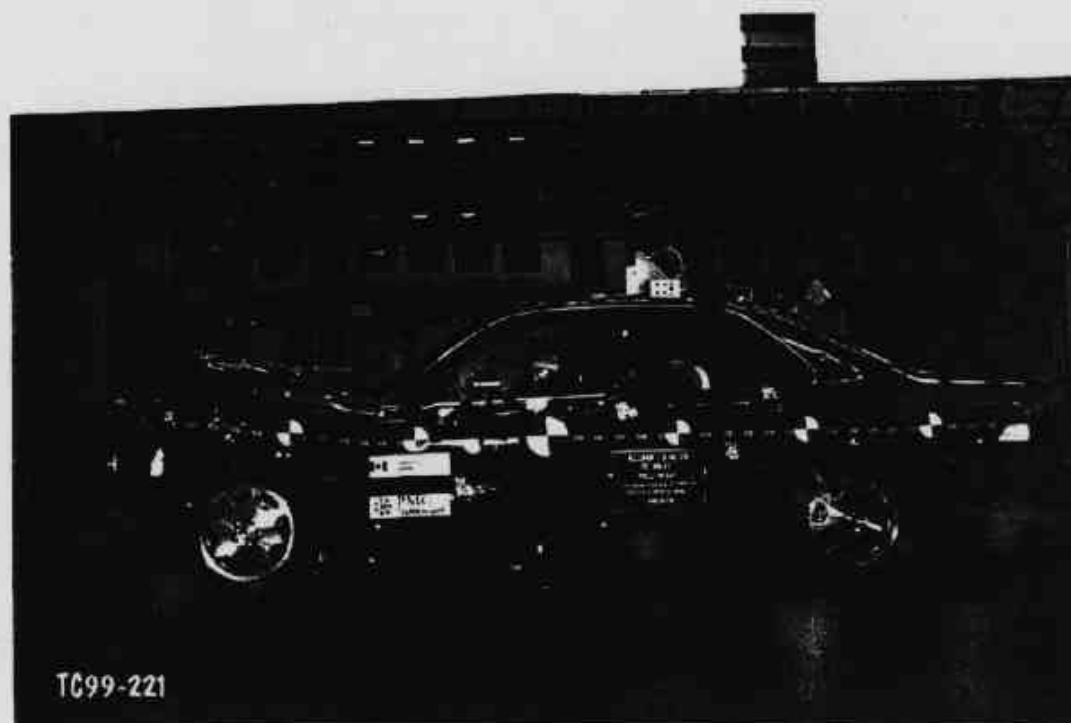
6. Vue générale côté gauche du véhicule d'essai, après essai.  
Left side view of the test vehicle, post-test.

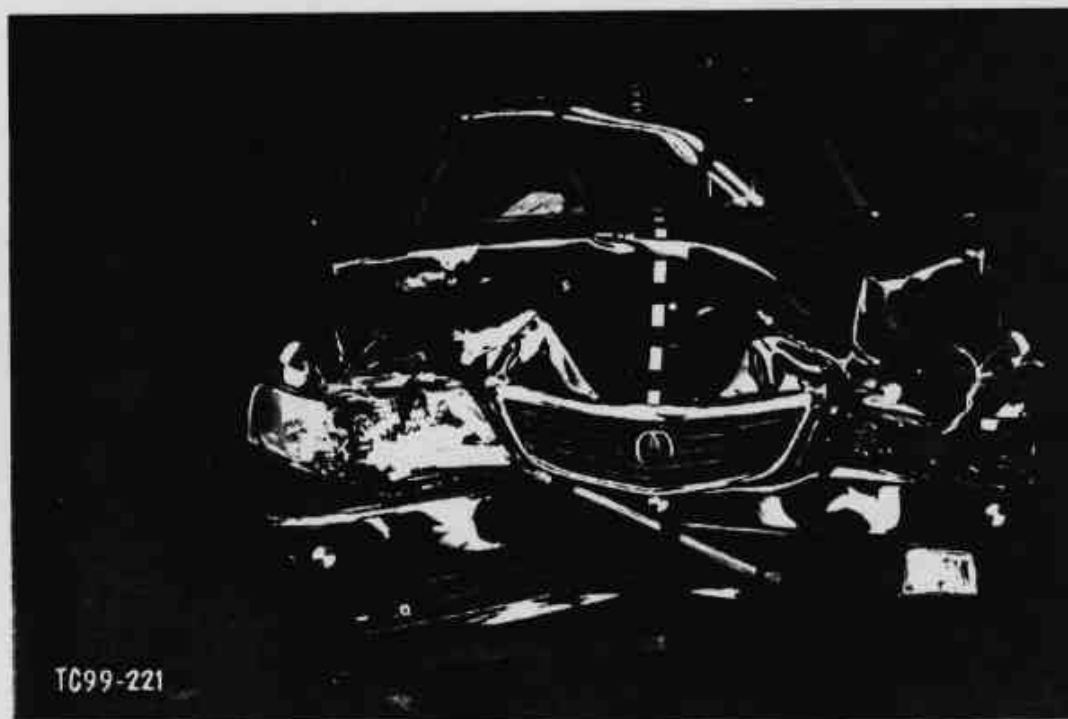
12. Vue avant du véhicule d'essai, après essai.  
Front view of the test vehicle, post-test.

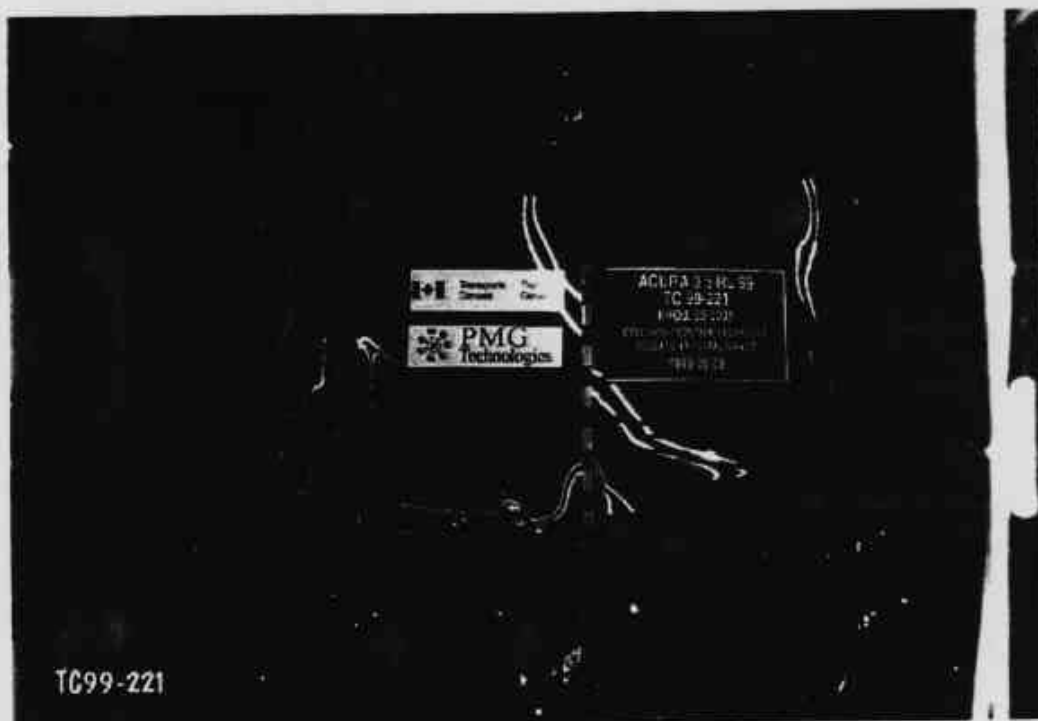
16. Vue de plan du devant du véhicule d'essai, après essai.  
Over view of the front part of the test vehicle, post-test.

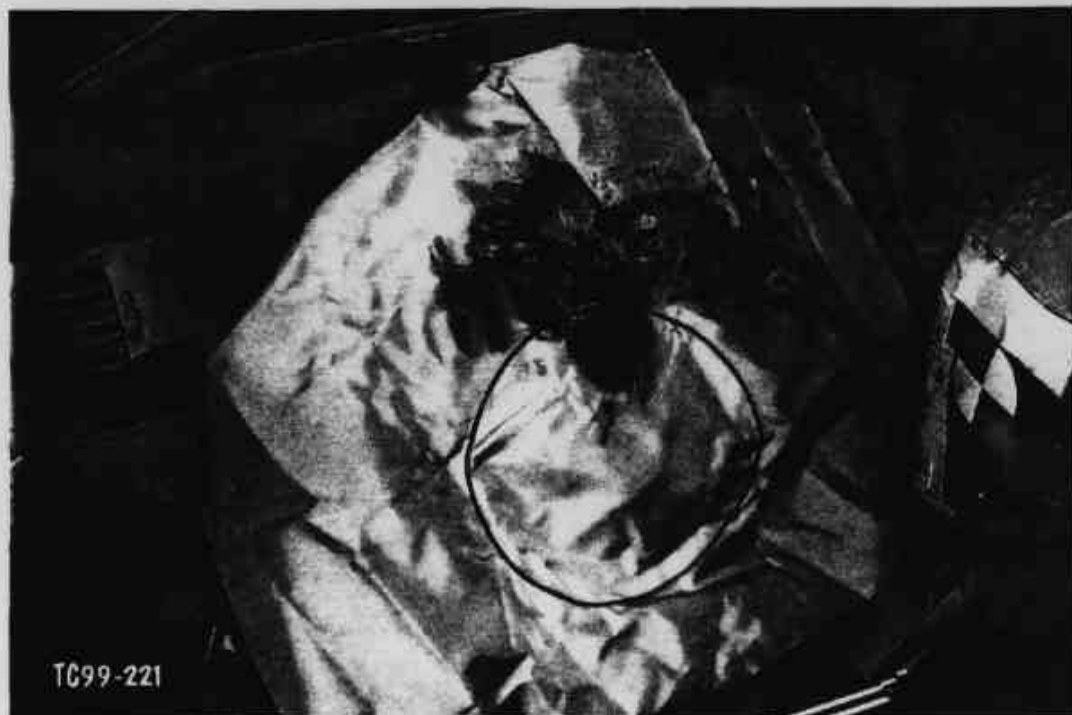
27. Point de contact de tête du conducteur, après essai.  
Driver's head contact point, post-test.

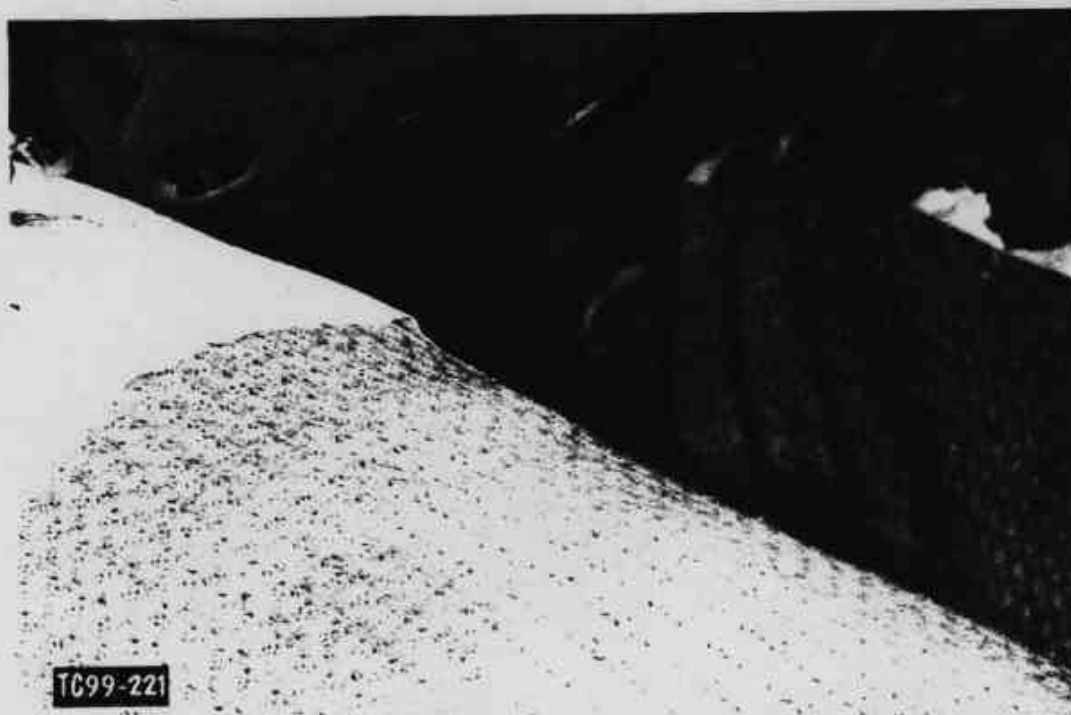
29. Point de contact des genoux du conducteur, après essai.  
Driver's knee contact points, post-test.

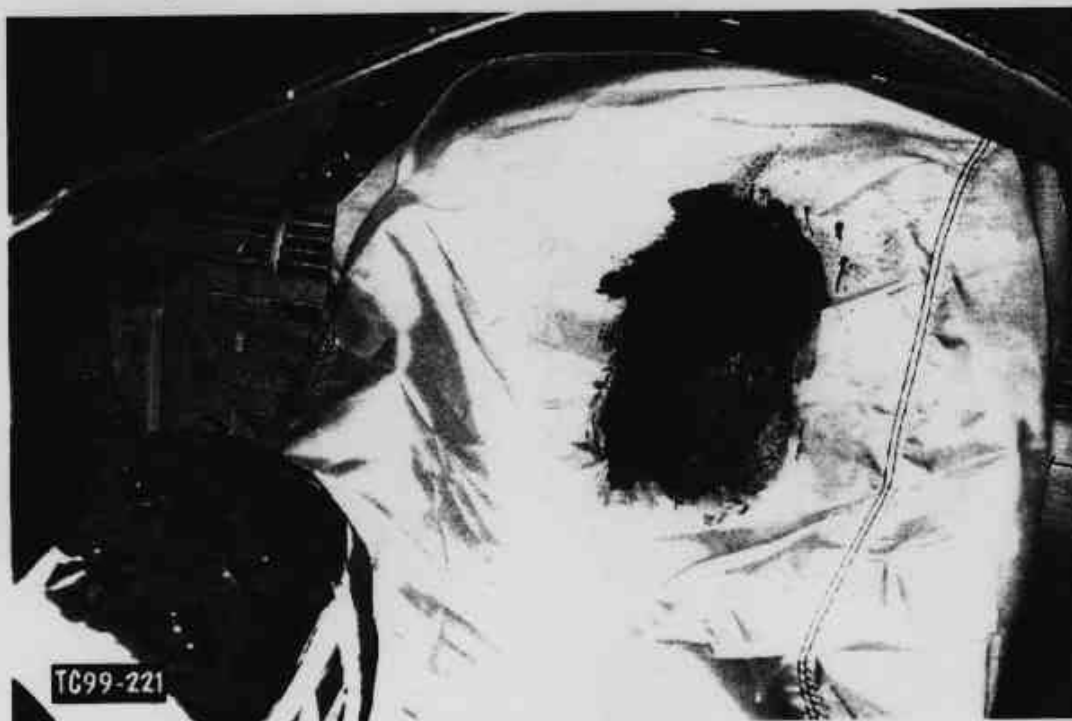
32. Point de contact de tête du passager, après essai.  
Passenger's head contact point, post-test.

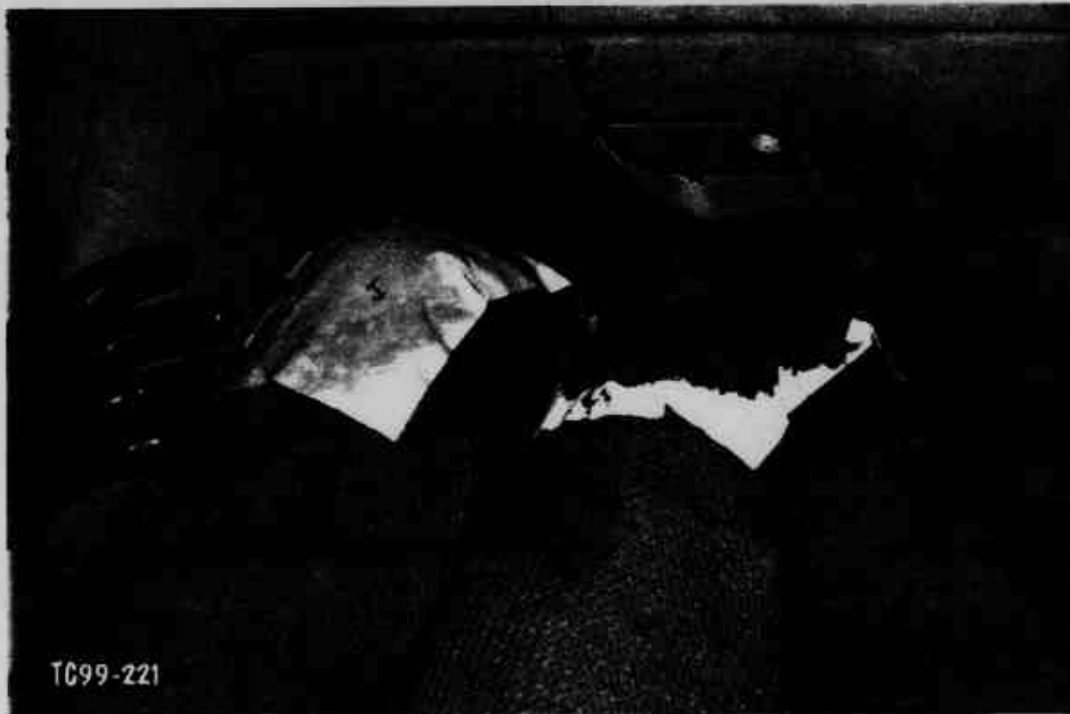
34. Point de contact des genoux du passager, après essai.  
Passenger's knee contact points, post-test.

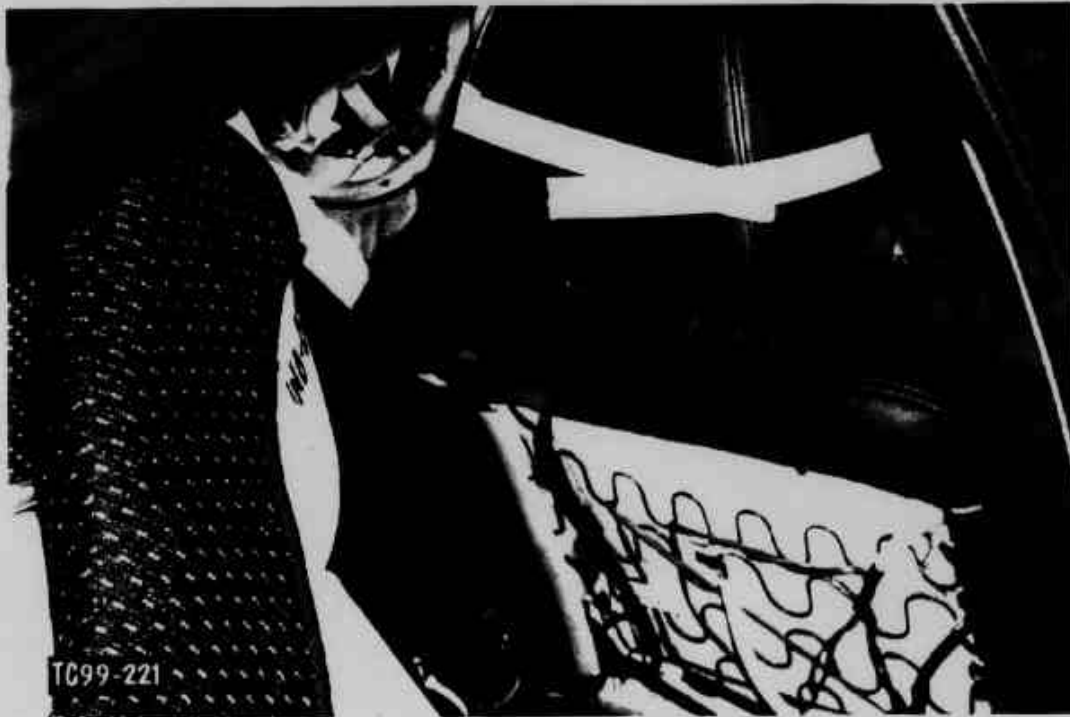
41. Point de contact de la poignée du siège d'enfant, après essai.  
Child's seat handle contact point, post-test.
