**RAPPORT D'ESSAI - TEST REPORT**

**COLLISION FRONTALE DE RECHERCHE  
RESEARCH FRONTAL IMPACT**

**VEHICULE D'ESSAI / TEST VEHICLE  
DODGE RAM 1500 1999 TC # 99-103**

**FACE DÉFORMABLE / DEFORMABLE FACE  
ÉTUDE DE BLESSURES AVEC COUSSINS GONFLABLES  
AIR BAG AGGRESSIVENESS STUDY  
PHASE II**

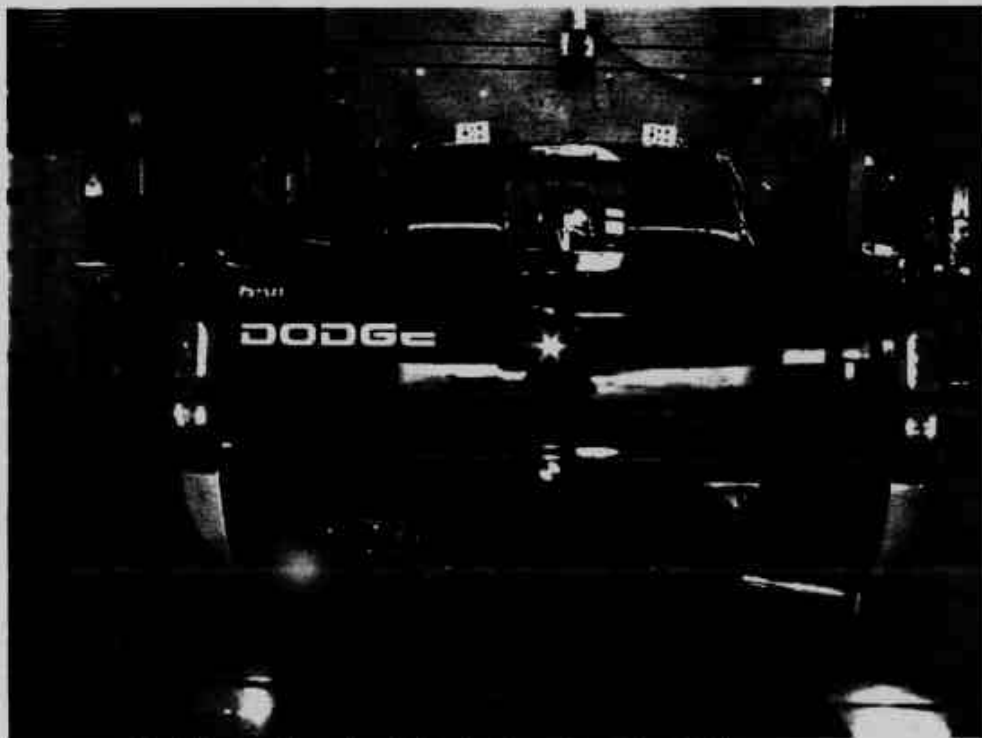
8. Vue arrière du véhicule d'essai, après essai.  
Rear view of the test vehicle, post-test.

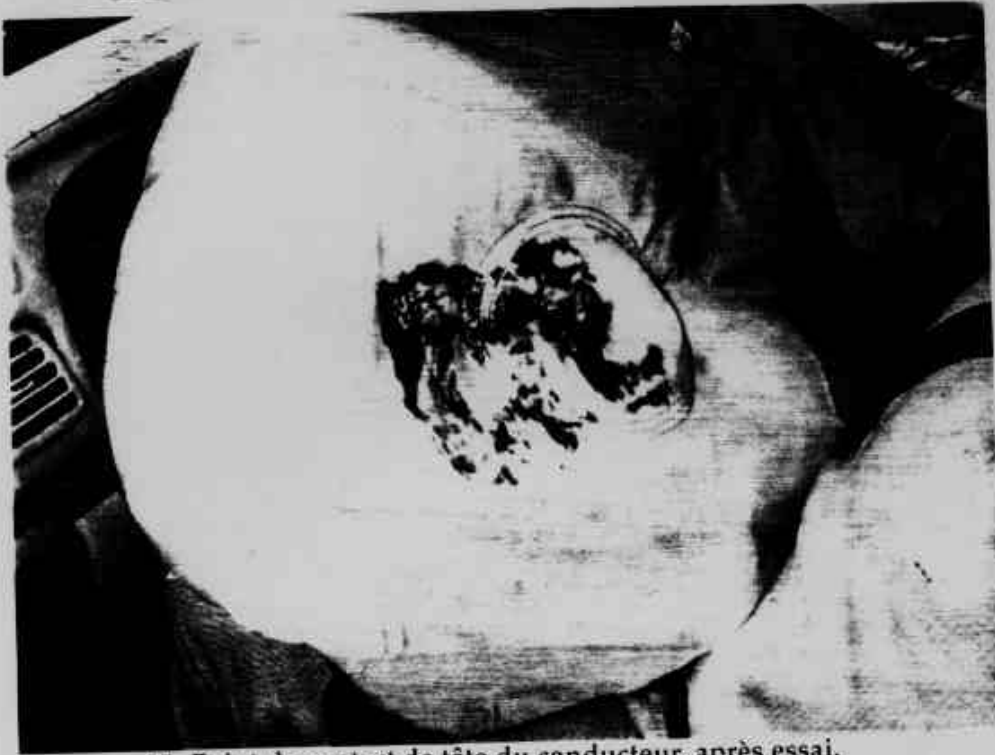
25. Point de contact de tête du conducteur, après essai.  
Driver's head contact point, post-test.

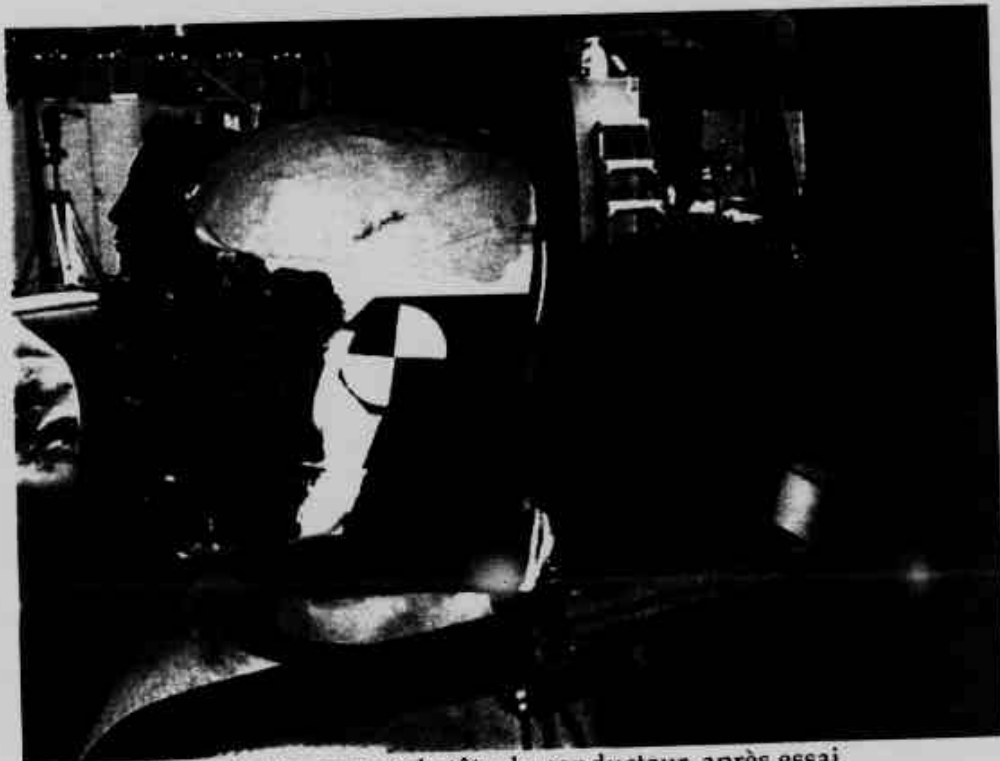
26. Point de contact de tête du conducteur, après essai.  
Driver's head contact point, post-test.

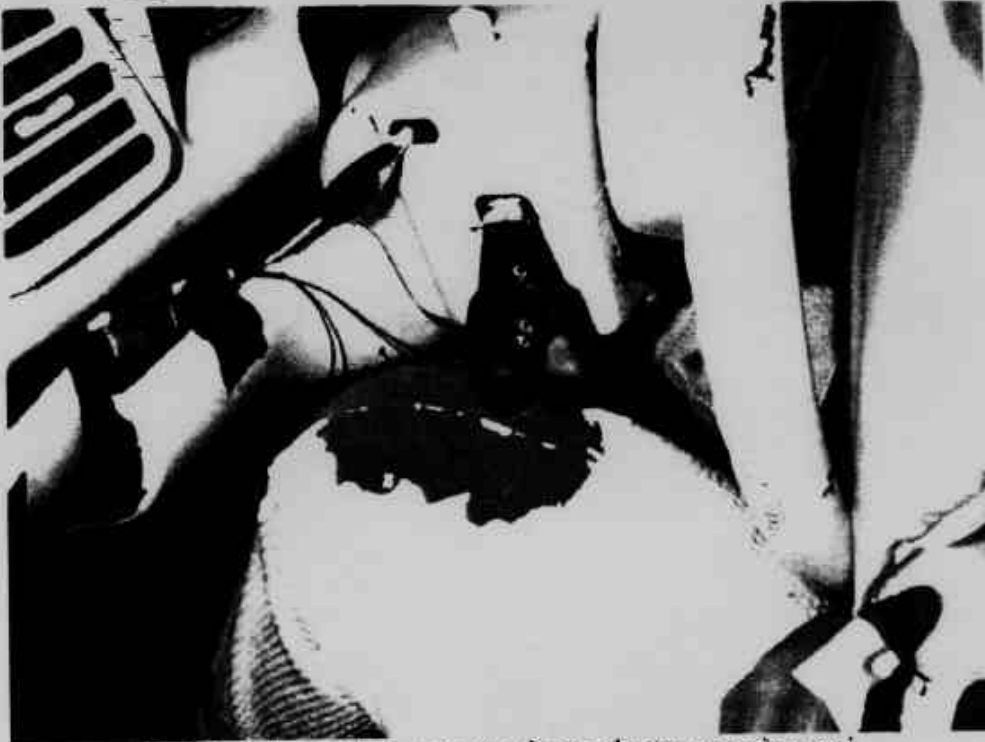
27. Points de contact, genoux du conducteur, après essai.  
Driver's knee contact points, post-test.
