## **RAPPORT D'ESSAI - TEST REPORT**

### **COLLISION FRONTALE DE RECHERCHE RESEARCH FRONTAL IMPACT**

| <b>VEHICULE D'ESSAI / TEST VEHICLE</b><br><b>FORD TAURUS 1999 TC # 99-105</b> |

| <b>FACE DÉFORMABLE / DEFORMABLE FACE</b><br><b>ÉTUDE DE BLESSURES AVEC COUSSINS GONFLABLES</b><br><b>AIR BAG AGGRESSIVENESS STUDY</b><br><b>PHASE II</b> |

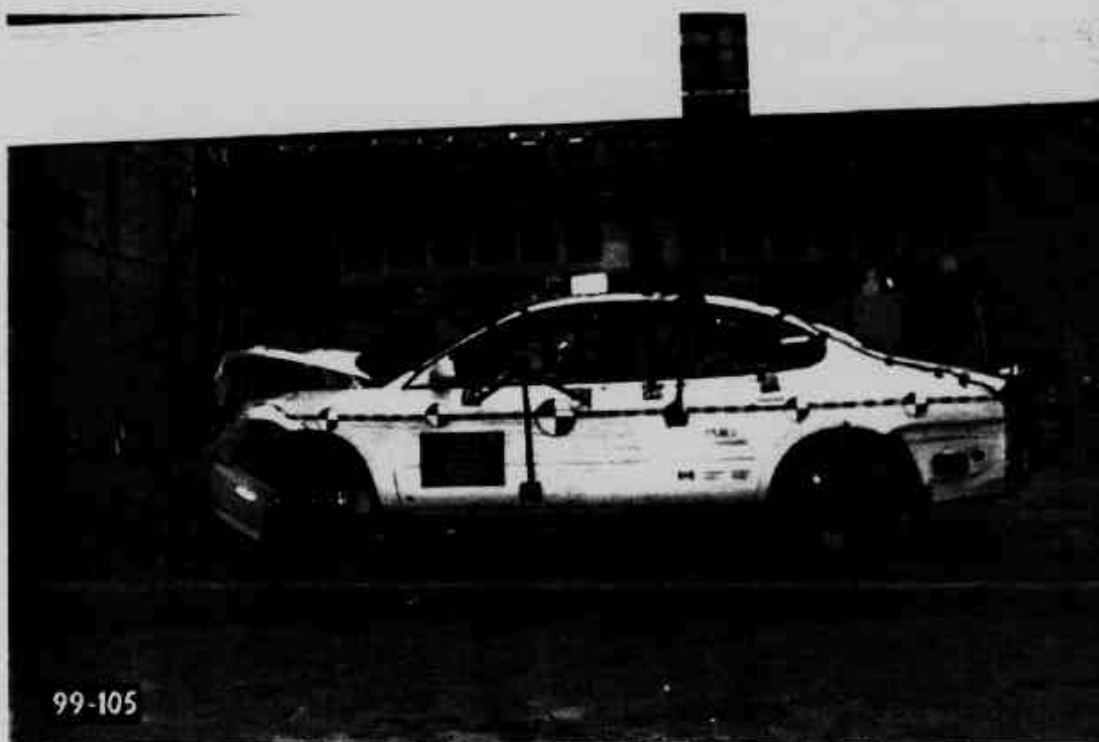
6. Vue générale côté gauche du véhicule d'essai, après essai.  
Left side view of the test vehicle, post-test.

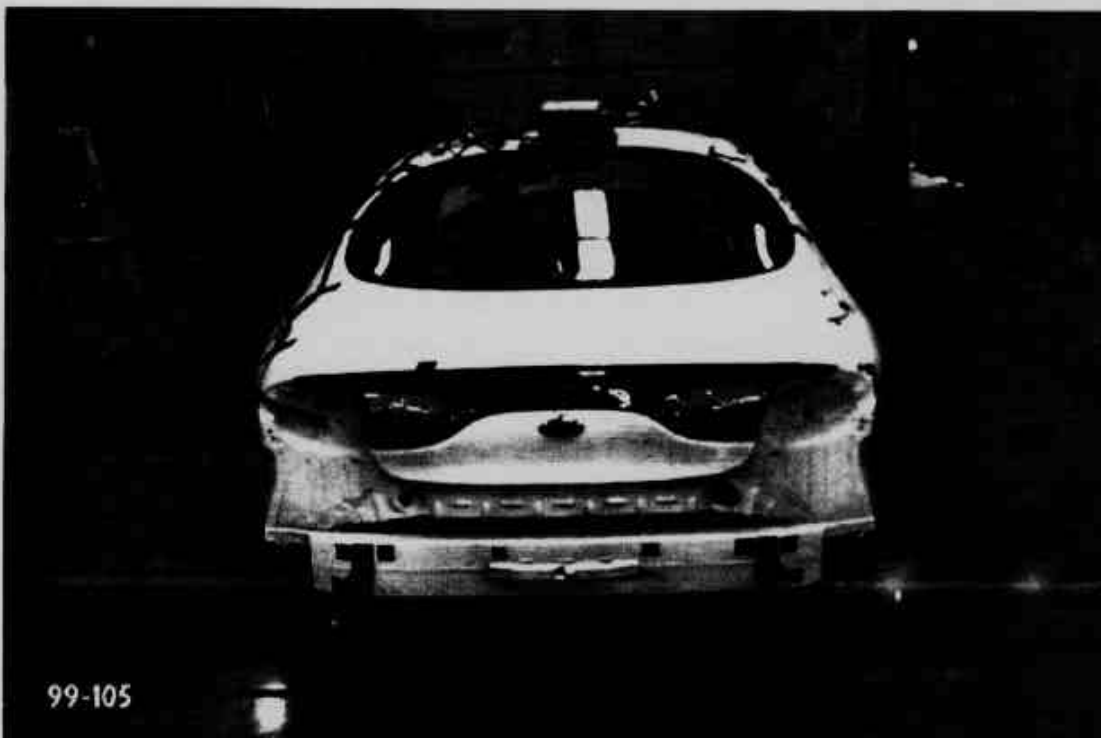
8. Vue arrière du véhicule d'essai, après essai.  
Rear view of the test vehicle, post-test.

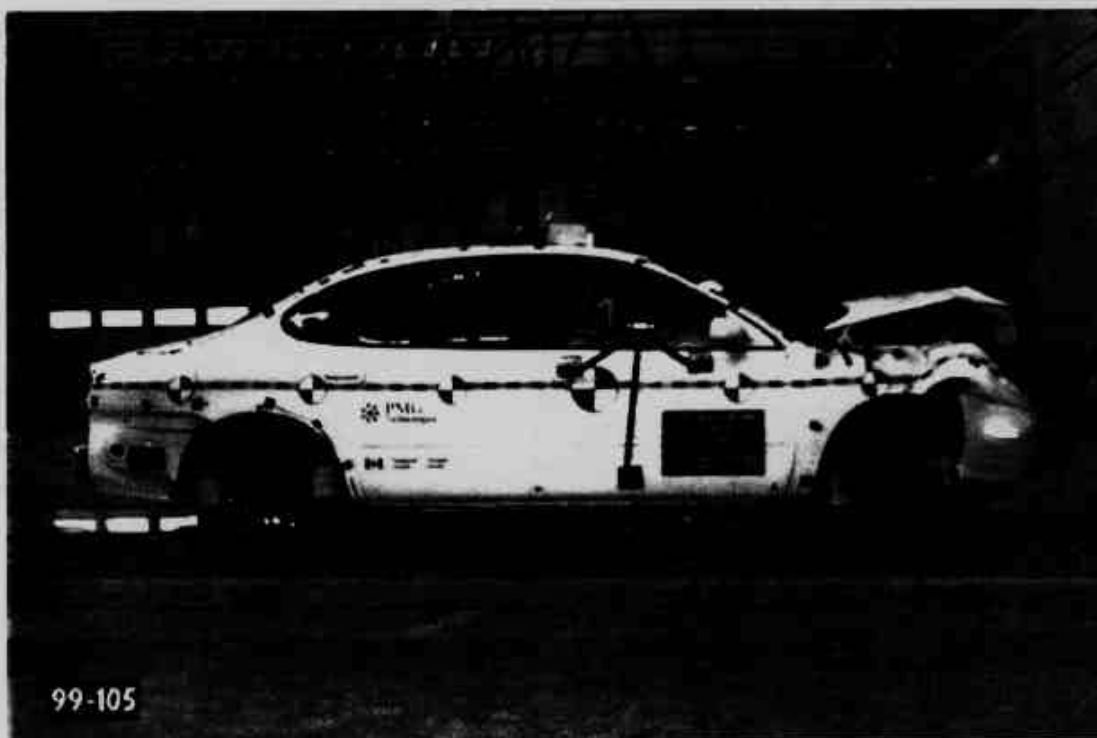
10. Vue générale côté droit du véhicule d'essai, après essai.  
General right side view of the test vehicle, post-test.

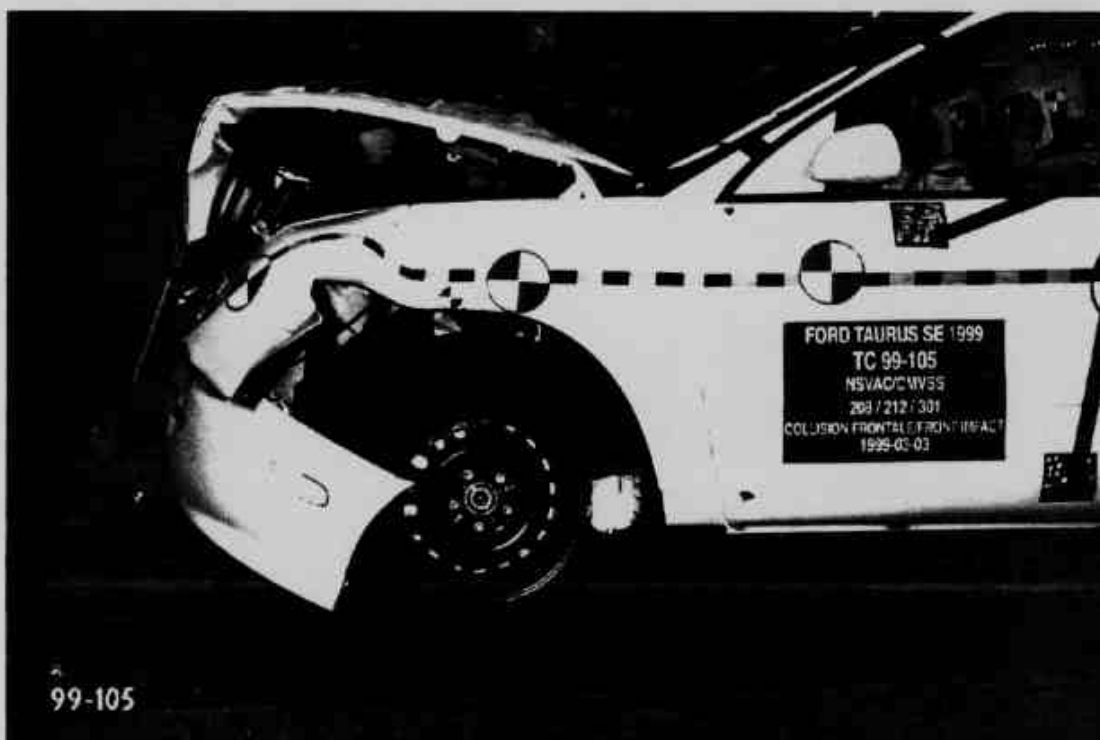
16. Vue côté gauche de l'avant du véhicule d'essai, après essai.  
Left side view of front of test vehicle, post-test.

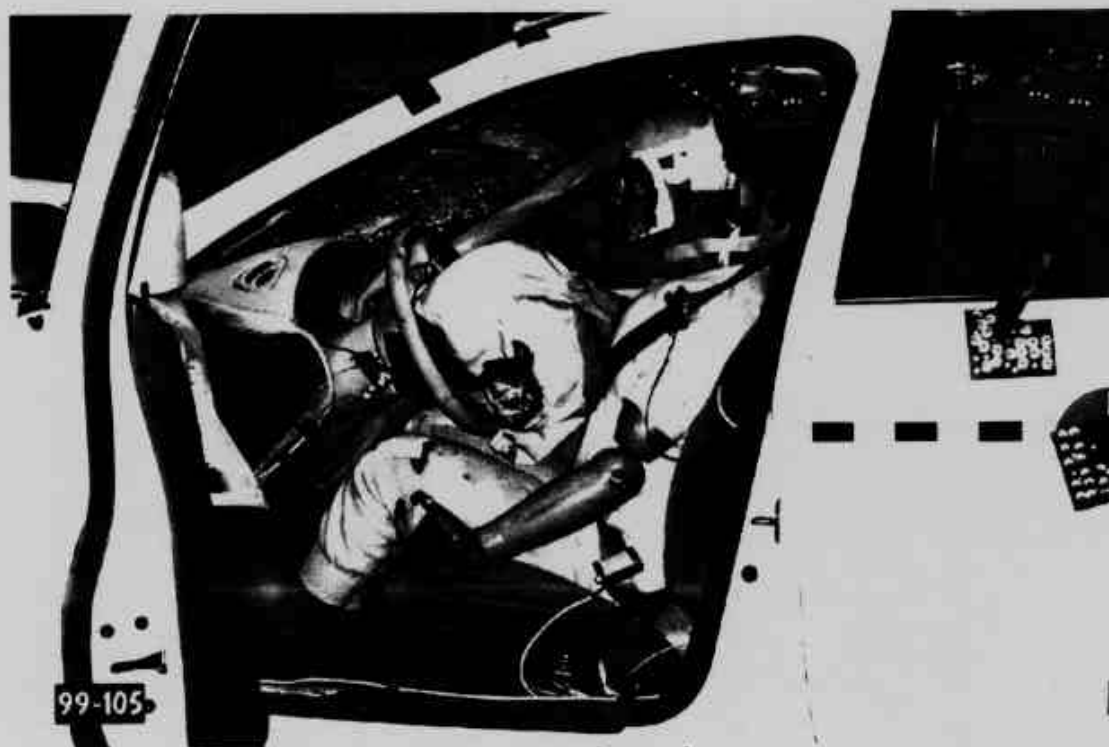
24. Position du conducteur, après essai.  
Driver's position, post-test.

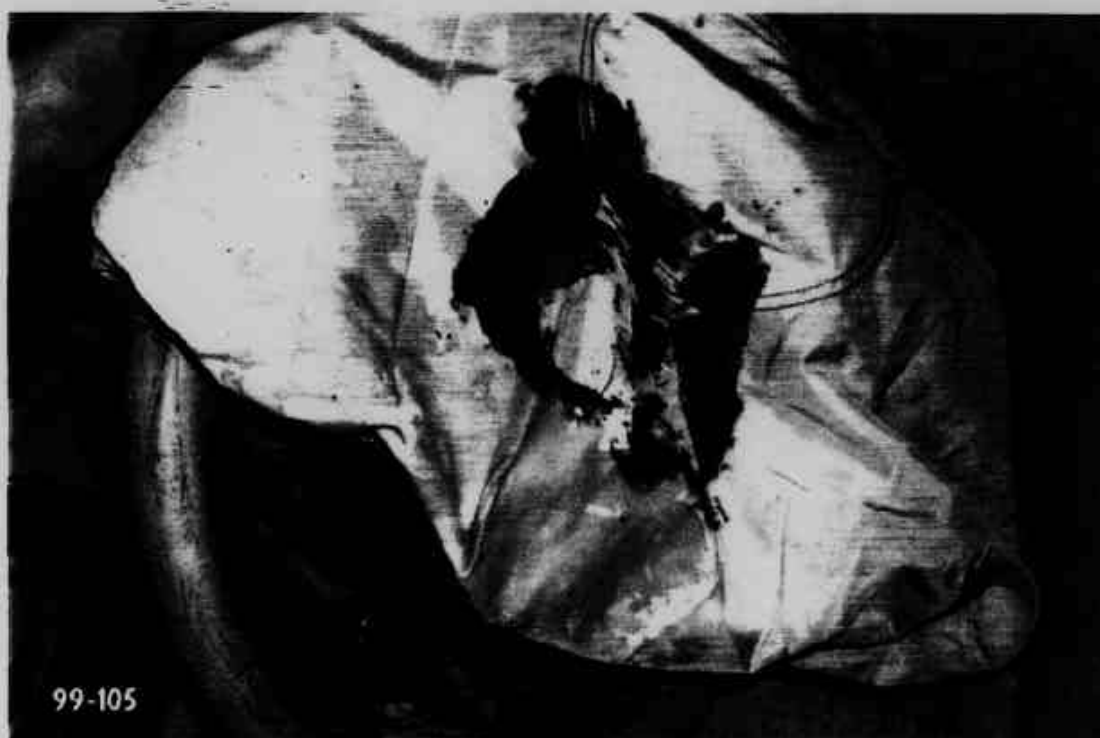
25. Point de contact de tête du conducteur, après essai.  
Driver's head contact point, post-test.

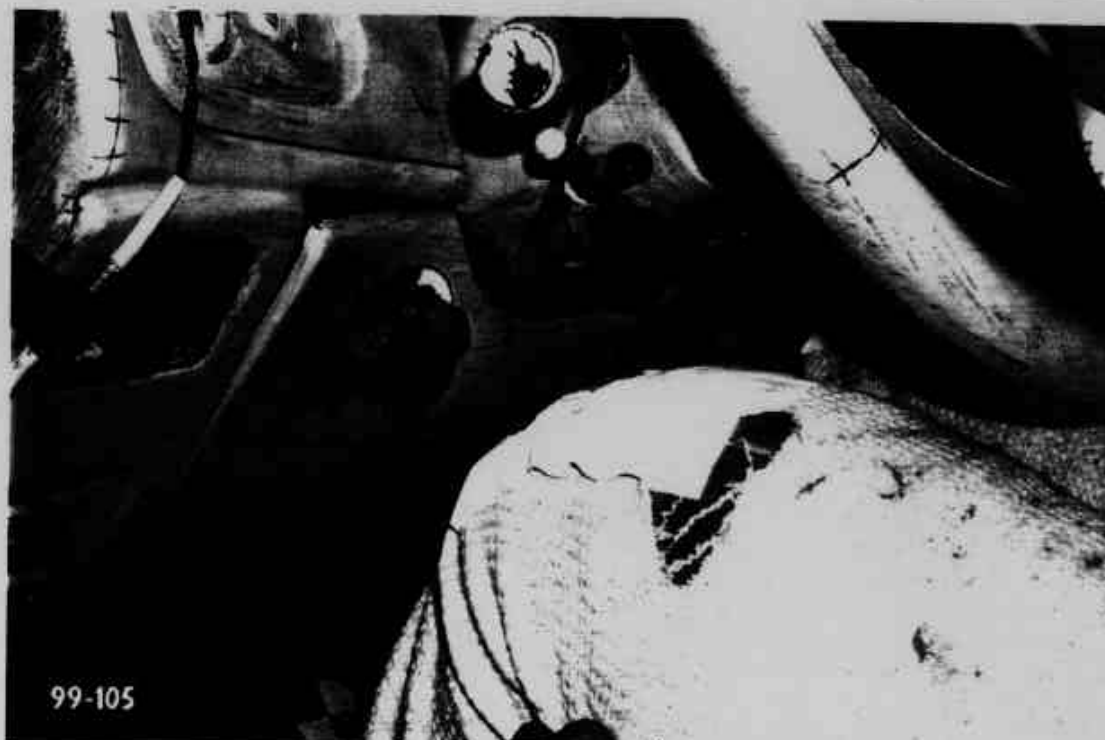
27. Points de contact, genoux du conducteur, après essai.  
Driver's knee contact points, post-test.

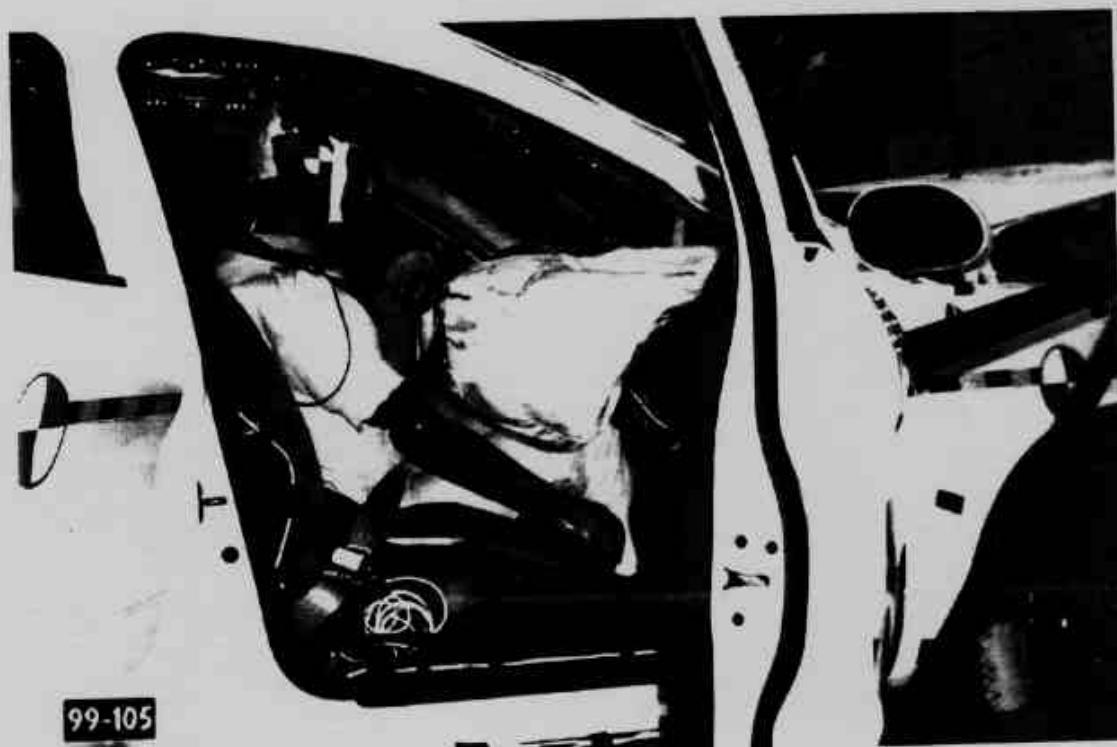
29. Position du passager, après essai.  
Passenger's position, post-test.

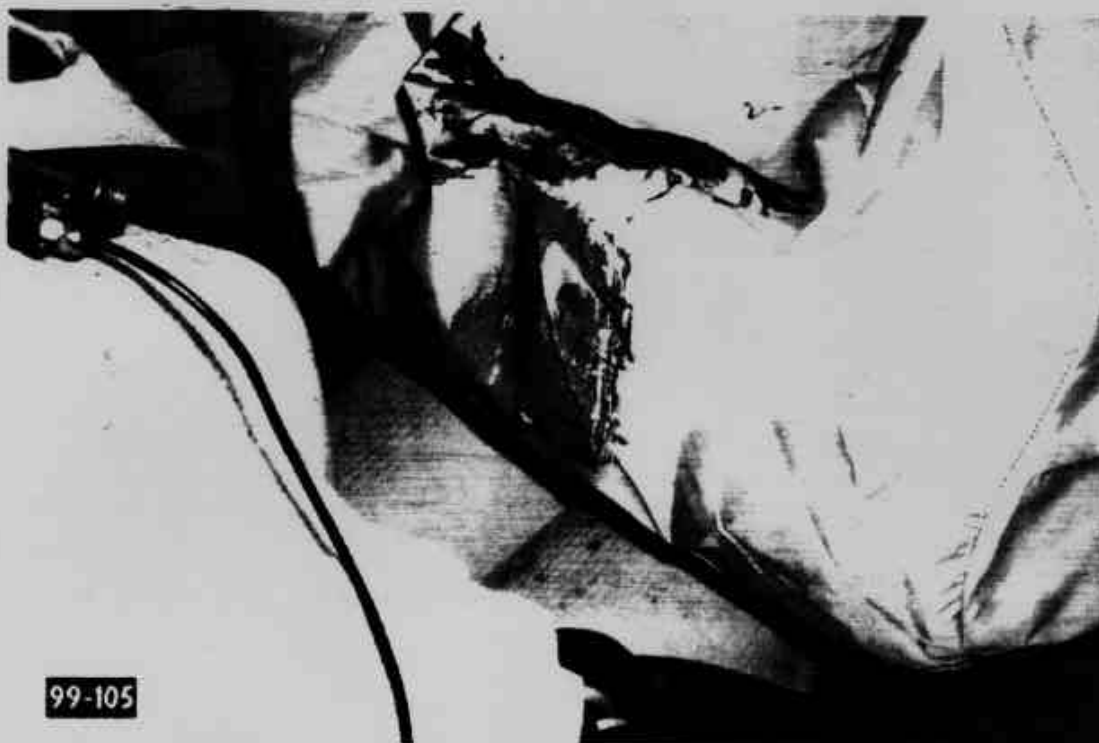
30. Point de contact de tête du passager, après essai.  
Passenger's head contact point, post-test.

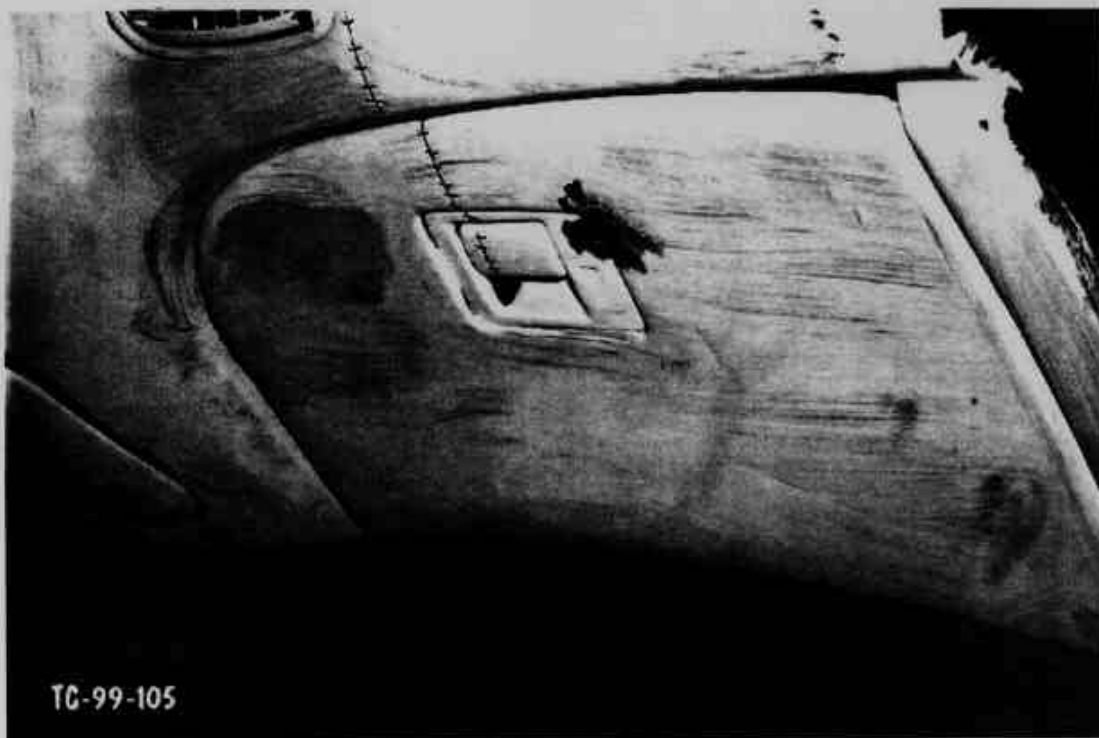
32. Points de contact, genoux du passager, après essai.  
Passenger's knee contact points, post-test.

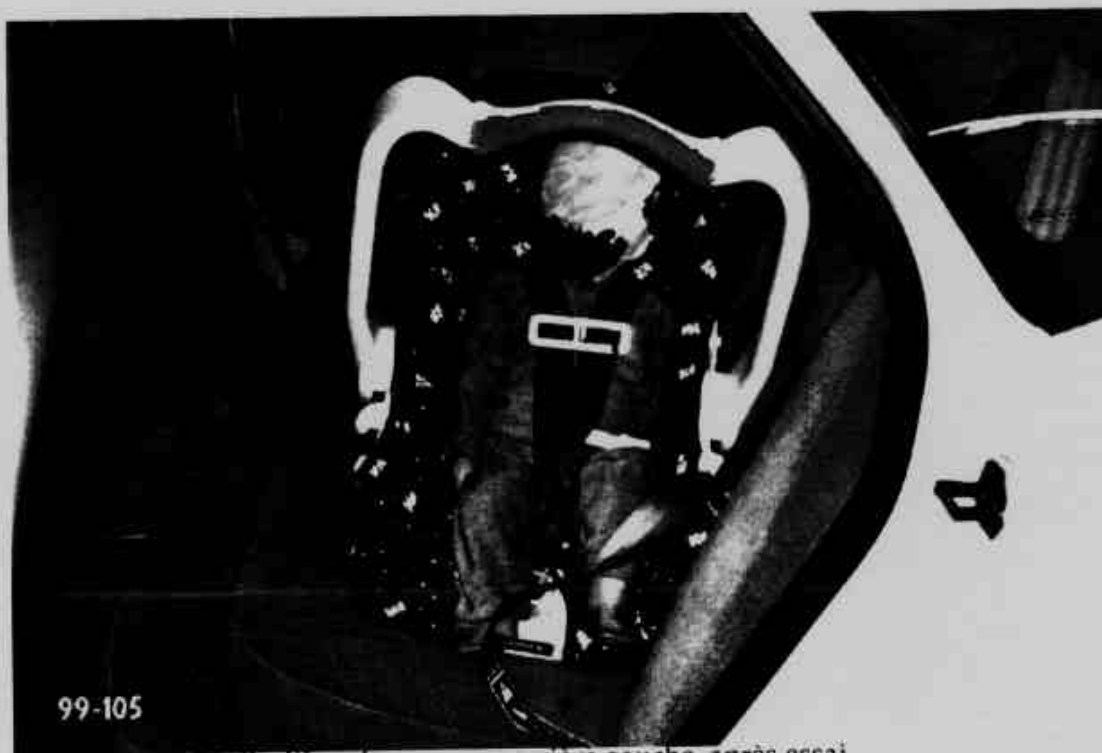
34. Position du passager arrière gauche, après essai.  
Left rear passenger's position, post-test.

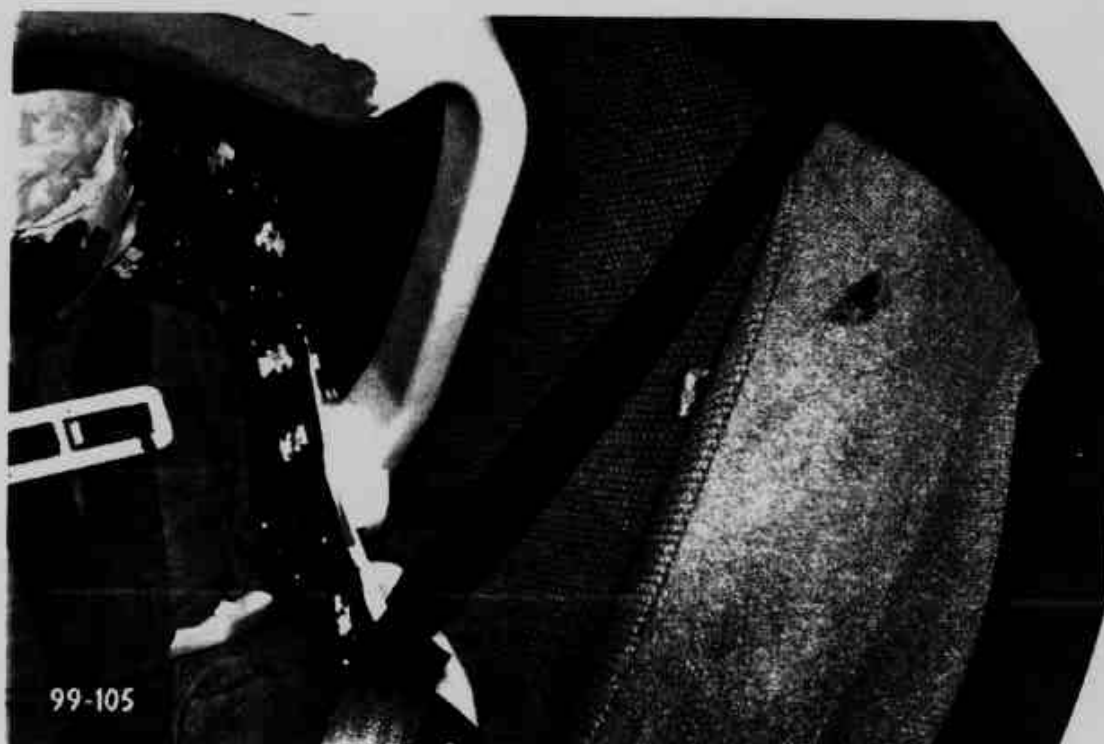
36. Point de contact de la poignée du siège d'enfant, après essai.  
Child's seat handle contact point, post-test.

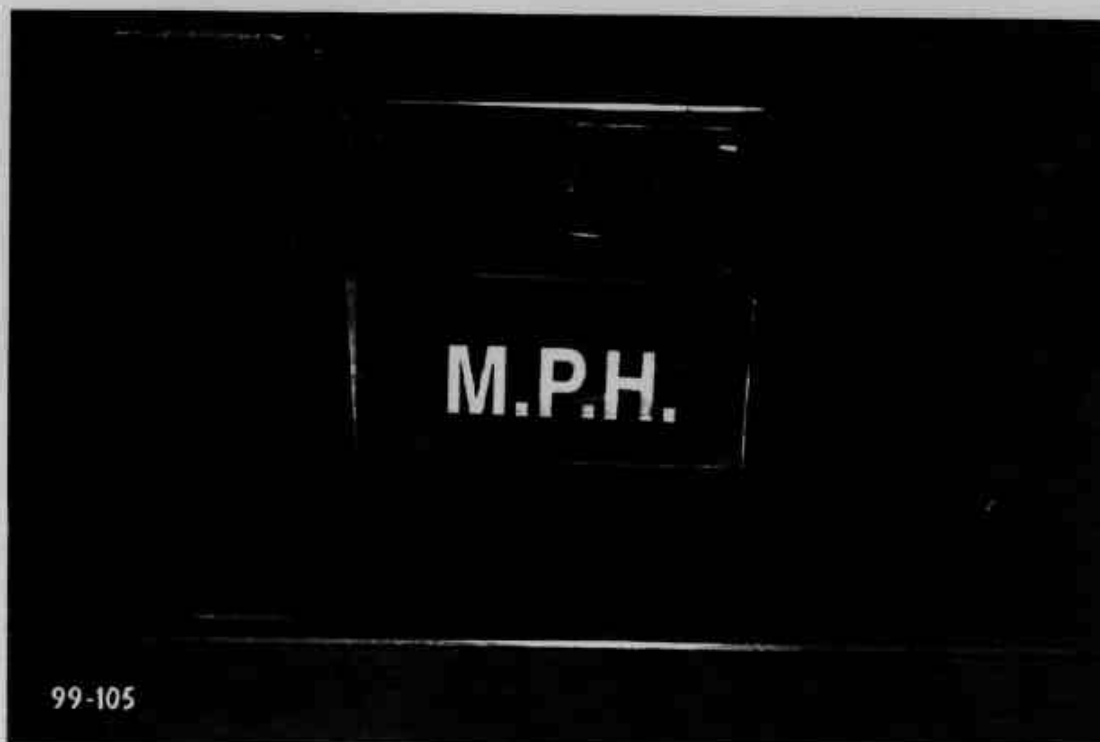
39. Affichage du lecteur de vitesse.  
Speed trap reading.
