# V3103

## **RAPPORT D'ESSAI - TEST REPORT**

### **COLLISION FRONTALE DE RECHERCHE RESEARCH FRONTAL IMPACT**

| <b>VEHICULE D'ESSAI / TEST VEHICLE</b><br><b>FORD CROWN VICTORIA 1999 TC # 99-106</b> |

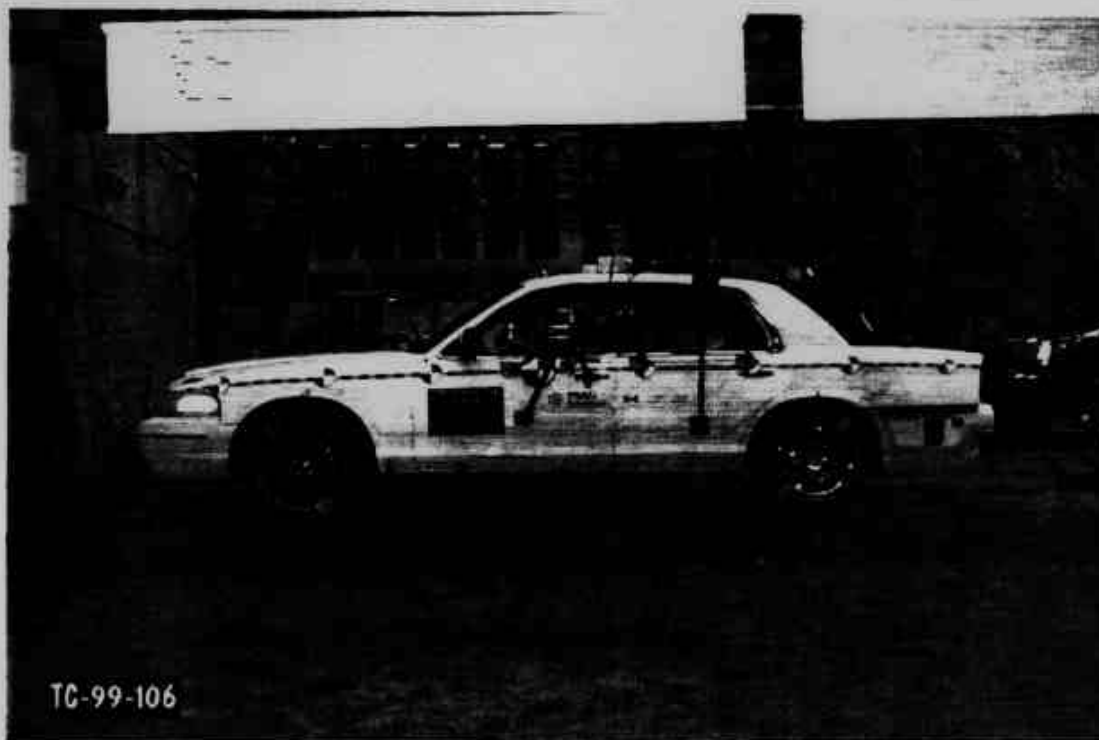
5. Vue générale côté gauche du véhicule d'essai, avant essai.  
Left side view of the test vehicle, pre-test.

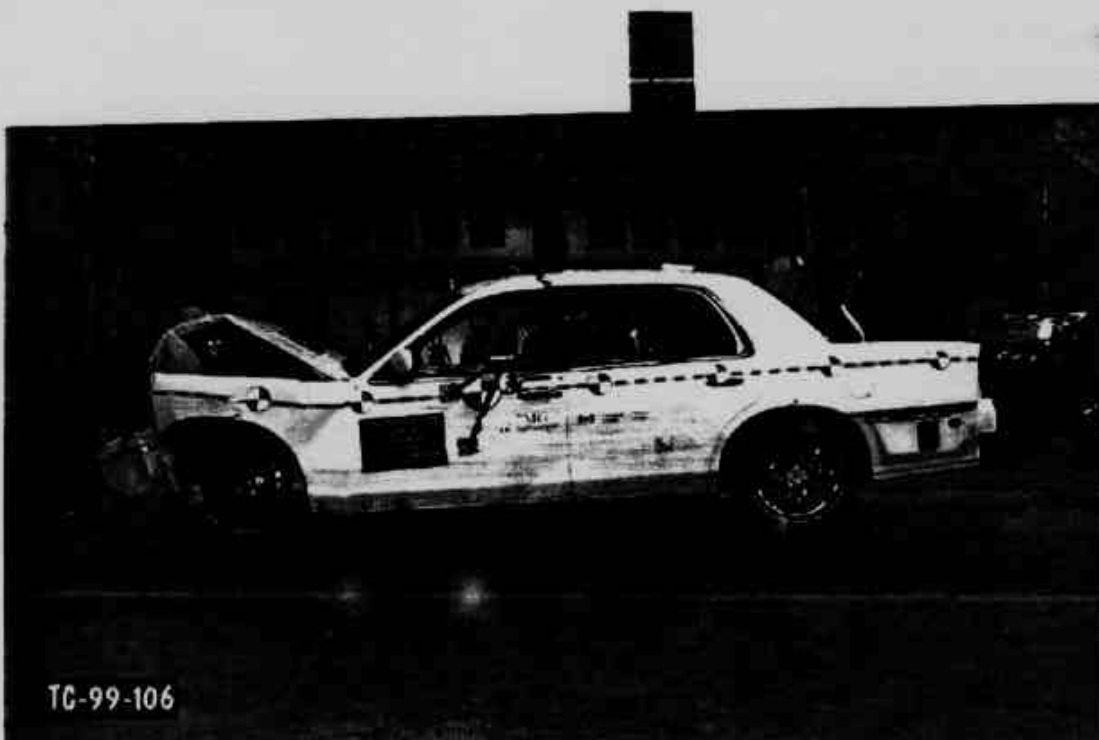
6. Vue générale côté gauche du véhicule d'essai, après essai.  
Left side view of the test vehicle, post-test.

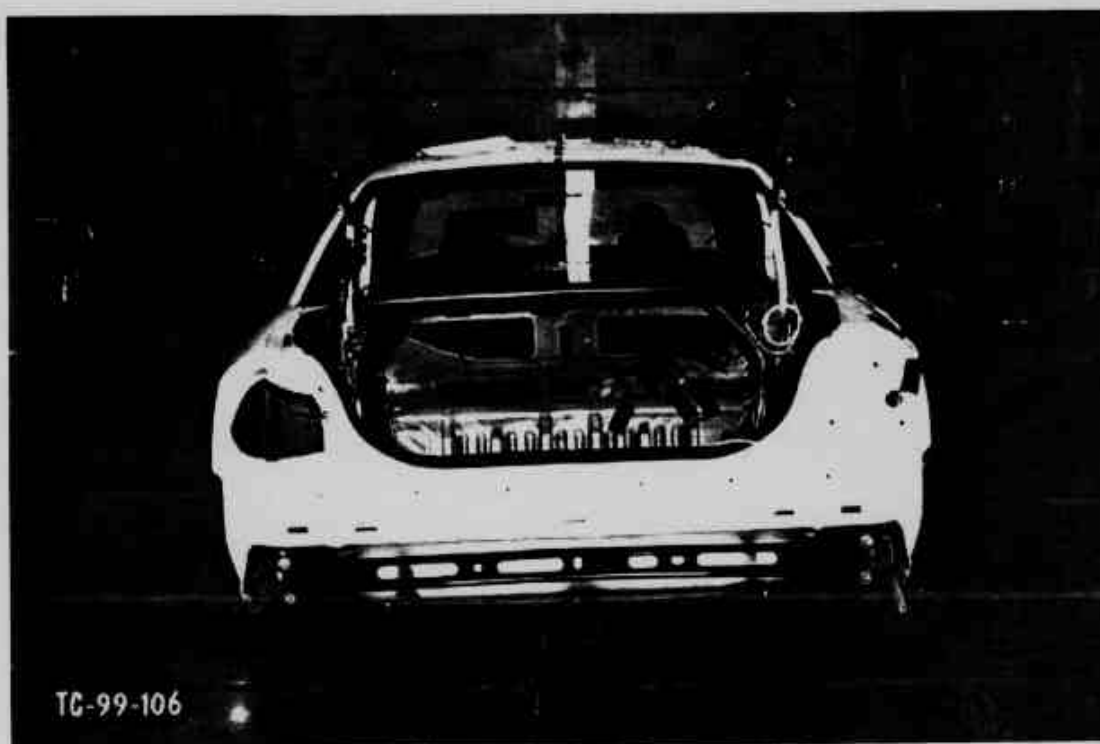
8. Vue arrière du véhicule d'essai, après essai.  
Rear view of the test vehicle, post-test.

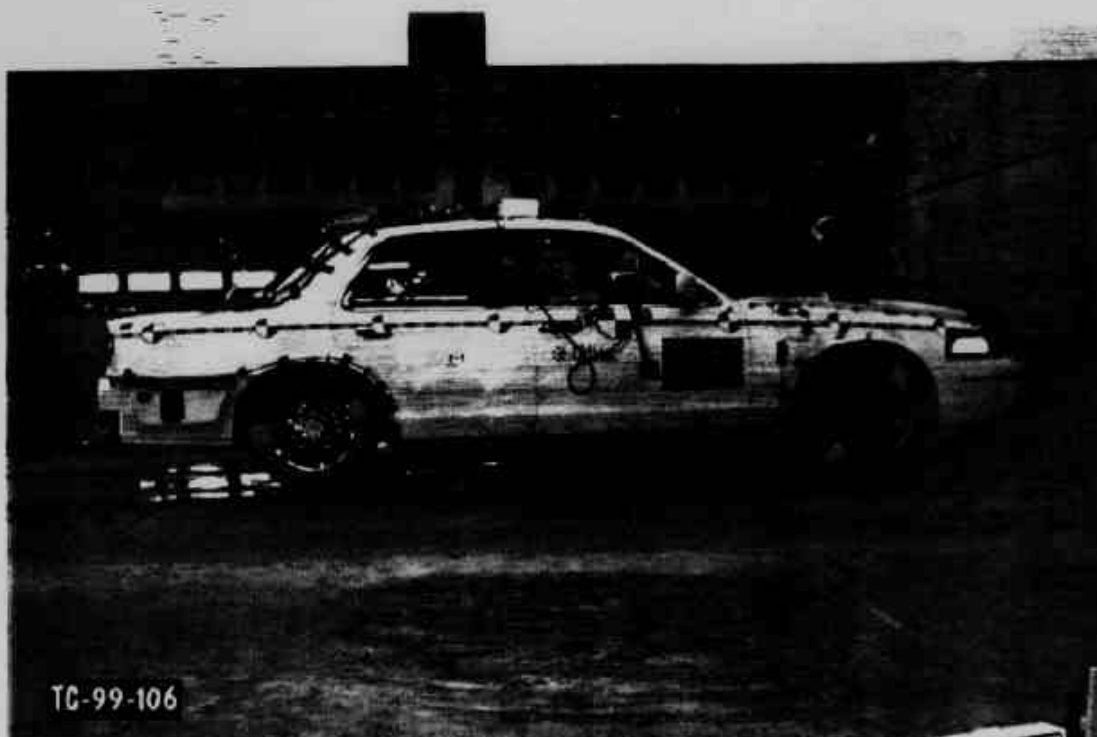
9. Vue générale côté droit du véhicule d'essai, avant essai.  
General right side view of the test vehicle, pre-test.

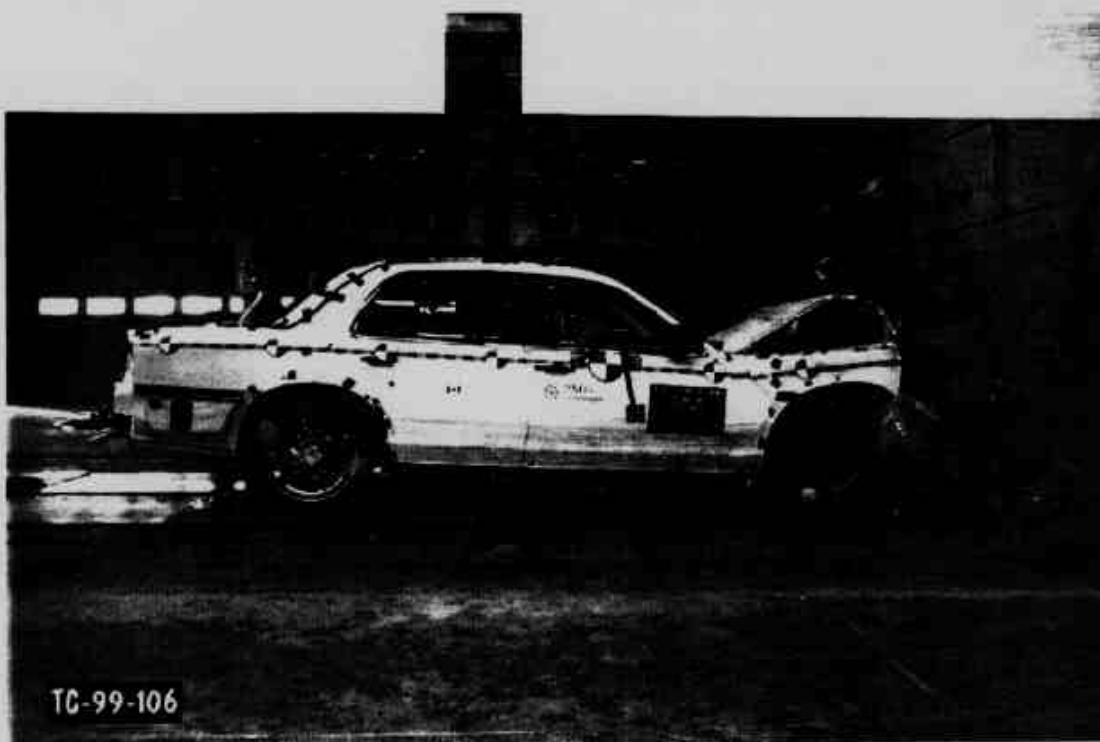
10. Vue générale côté droit du véhicule d'essai, après essai.  
General right side view of the test vehicle, post-test.

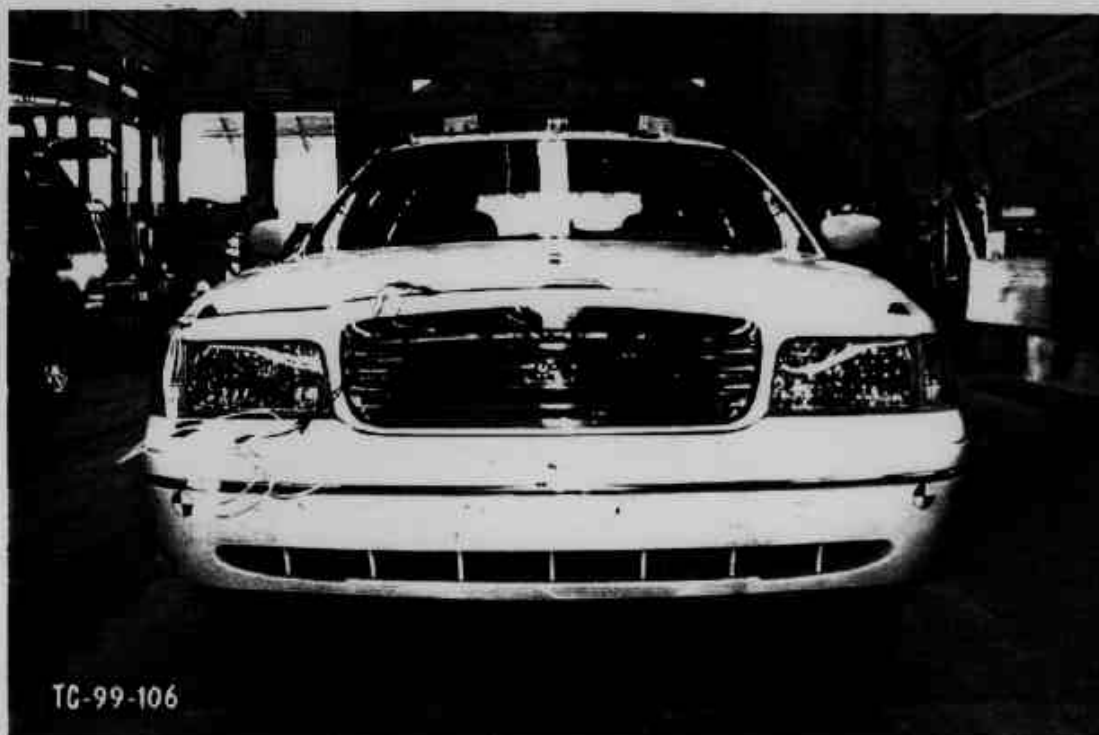
13. Vue avant du véhicule d'essai, avant essai.  
Front view of the test vehicle, pre-test.

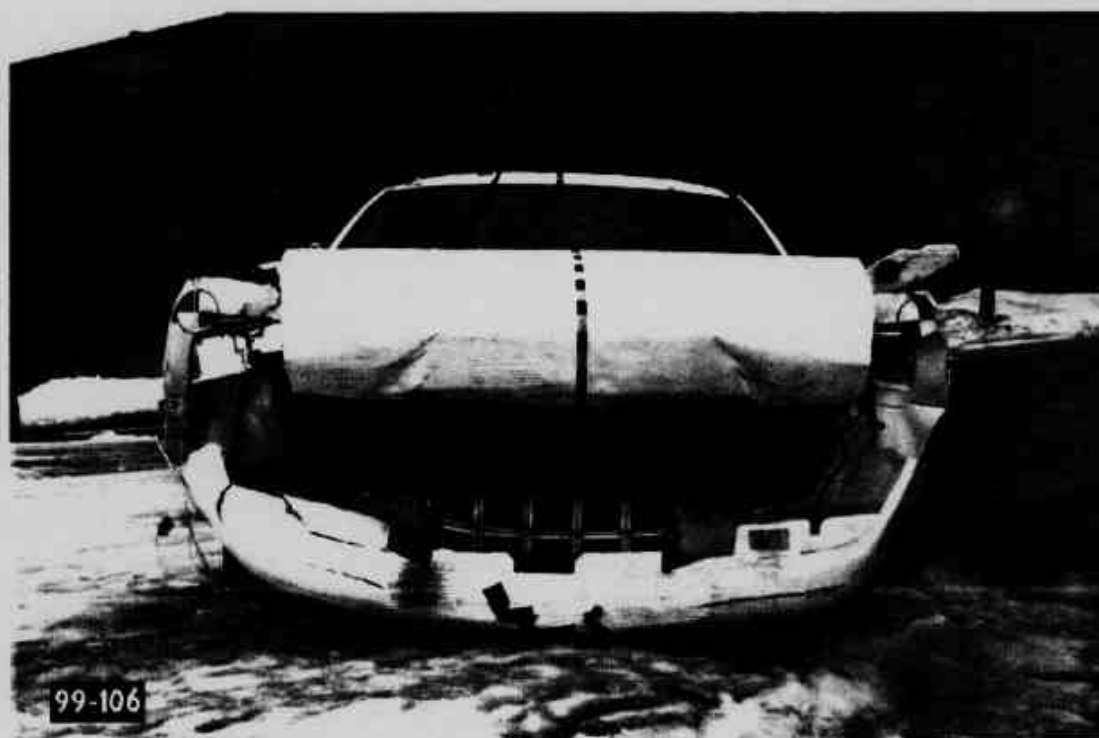
14. Vue avant du véhicule d'essai, après essai.  
Front view of the test vehicle, post-test.

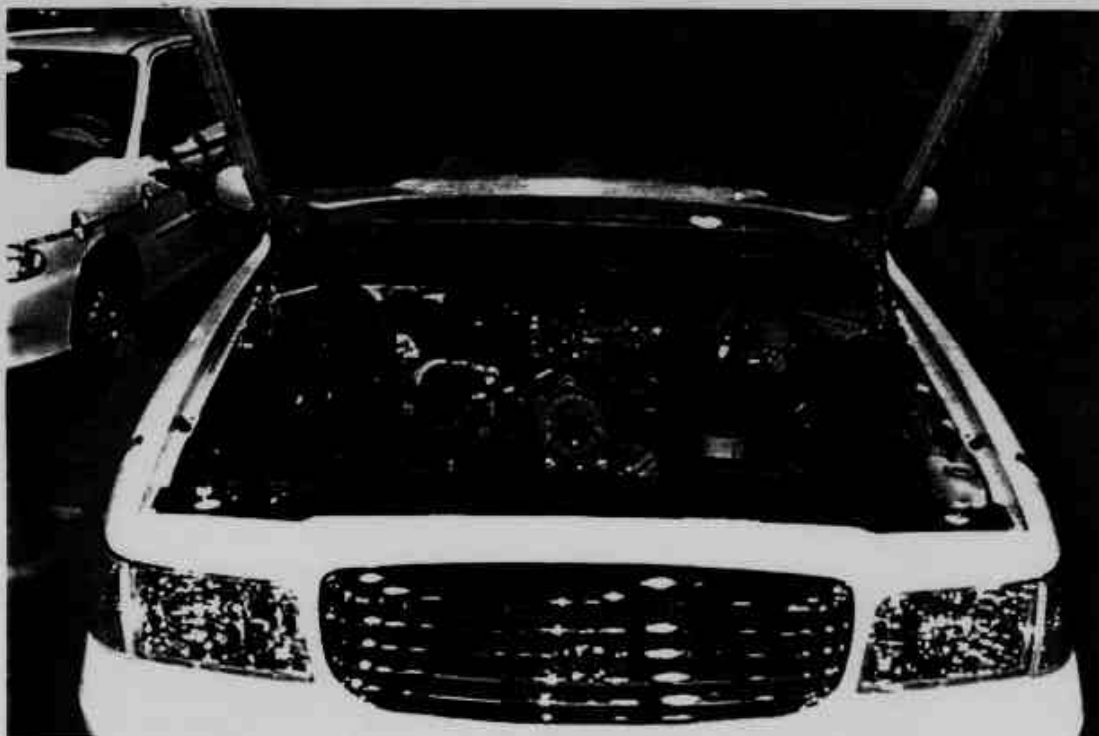
19. Vue du compartiment moteur du véhicule d'essai, avant essai.  
Engine compartment view of the test vehicle, pre-test.

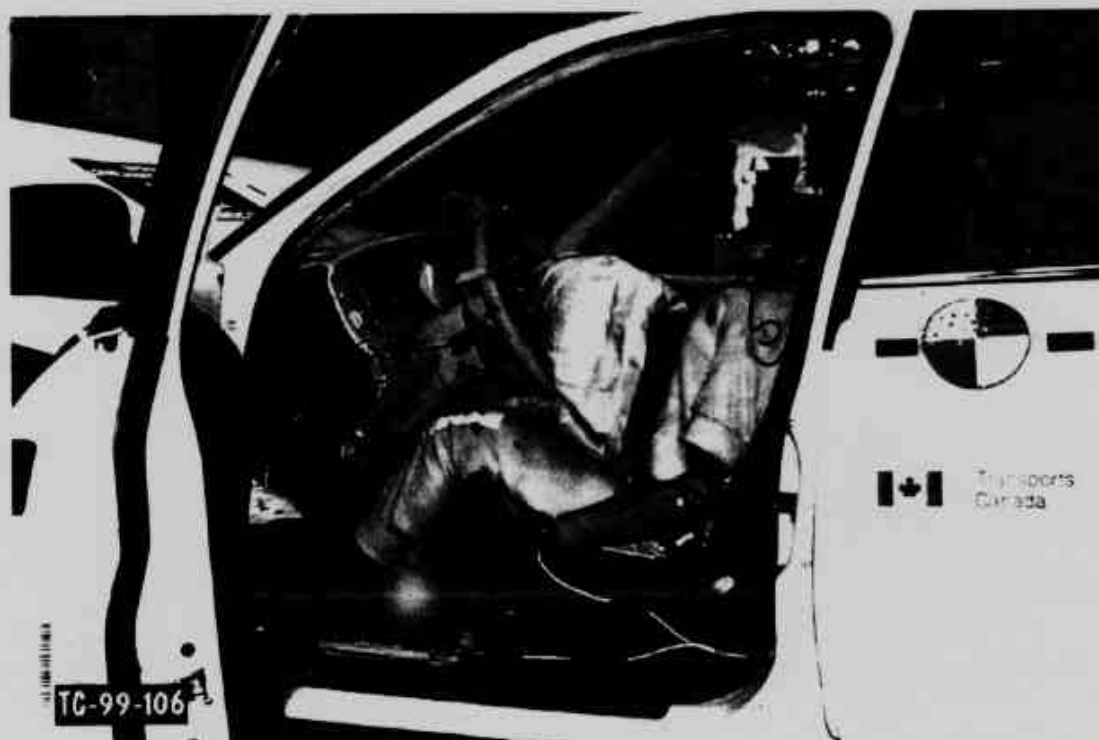
24. Position du conducteur, après essai.  
Driver's position, post-test.

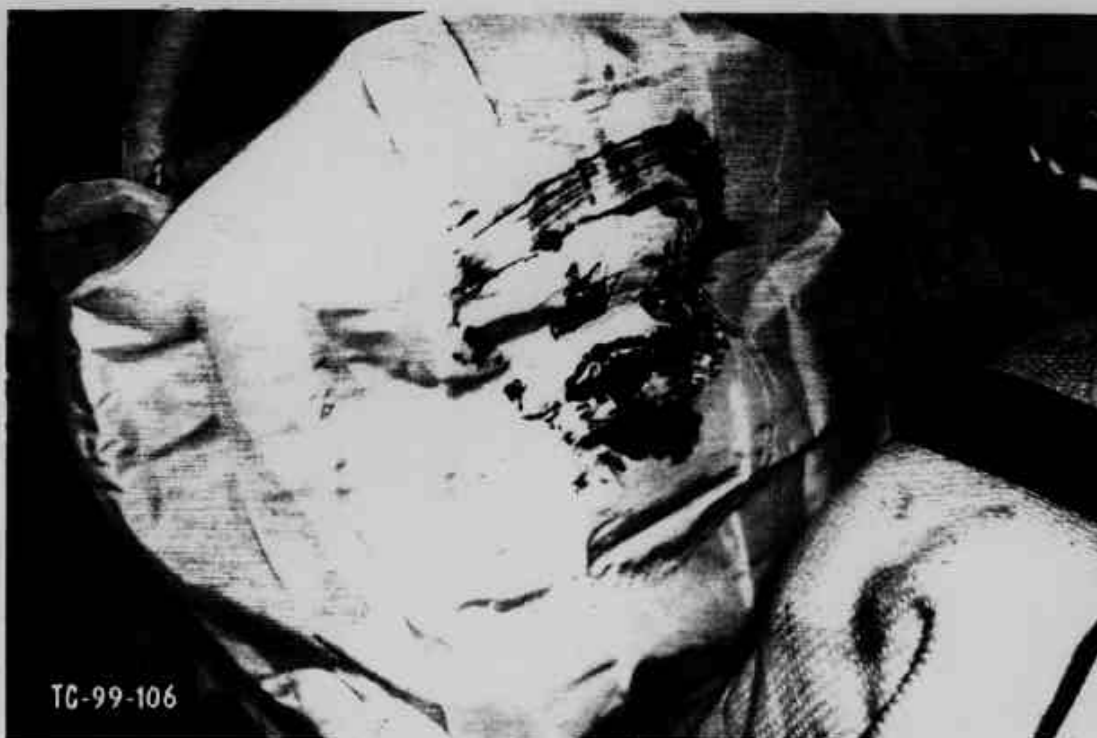
25. Point de contact de tête du conducteur, après essai.  
Driver's head contact point, post-test.

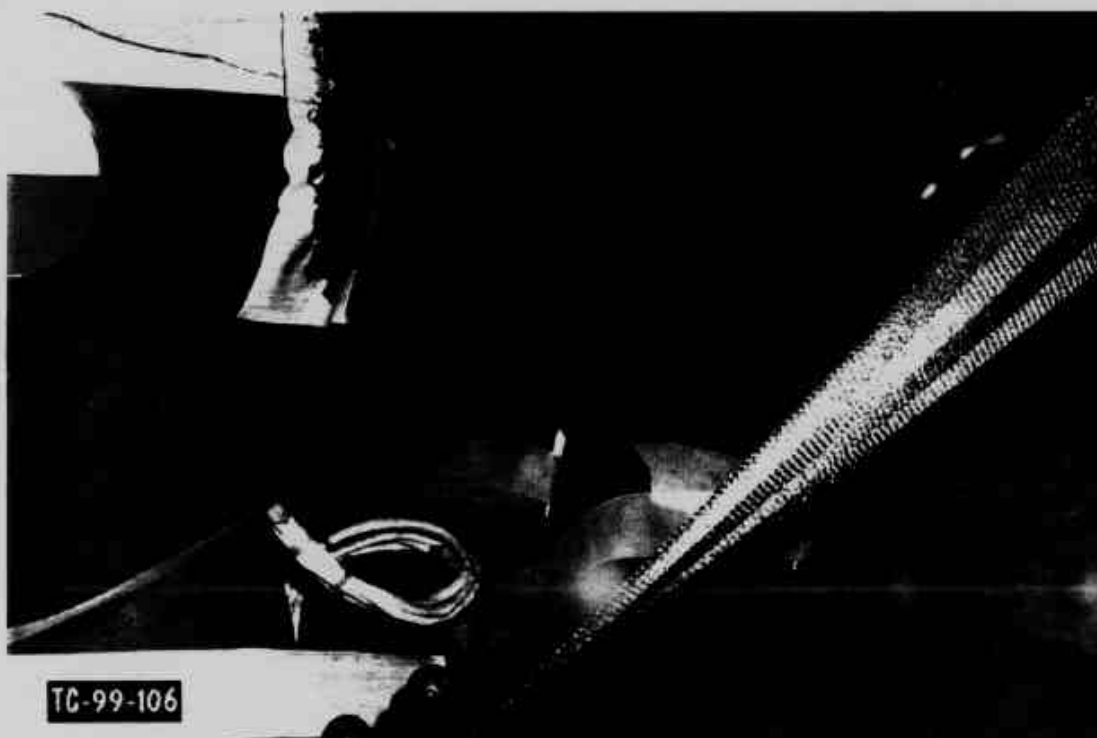
26. Point de contact de tête du conducteur, après essai.  
Driver's head contact point, post-test.

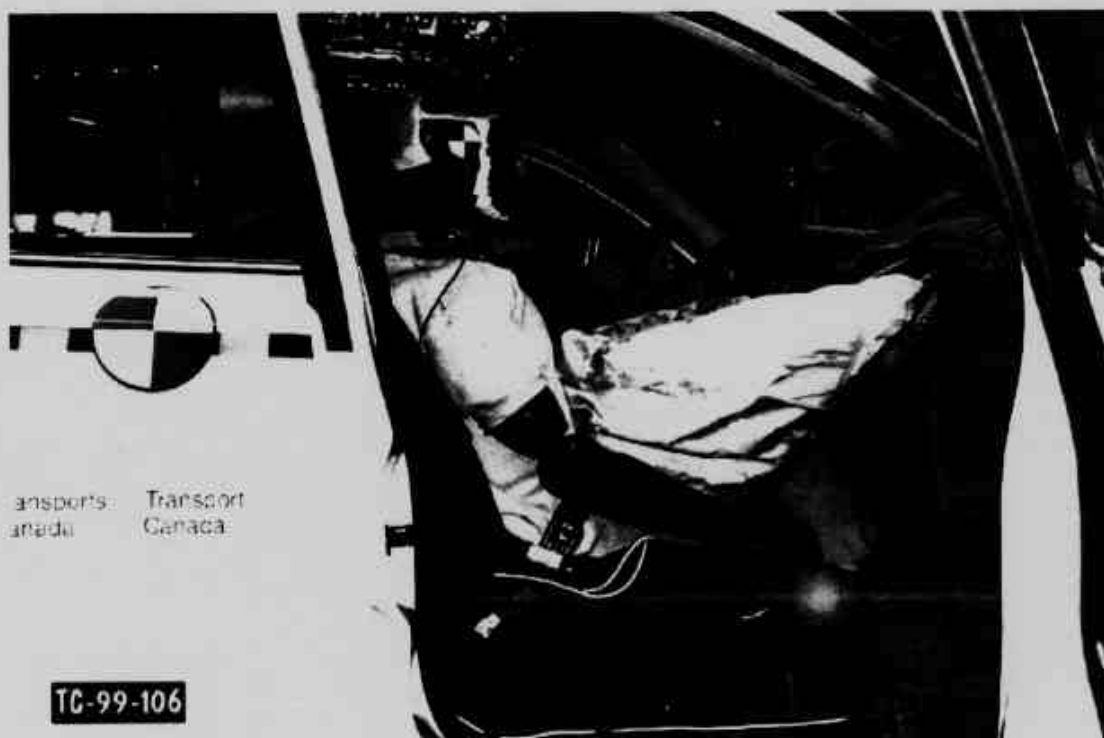
29. Position du passager, après essai.  
Passenger's position, post-test.

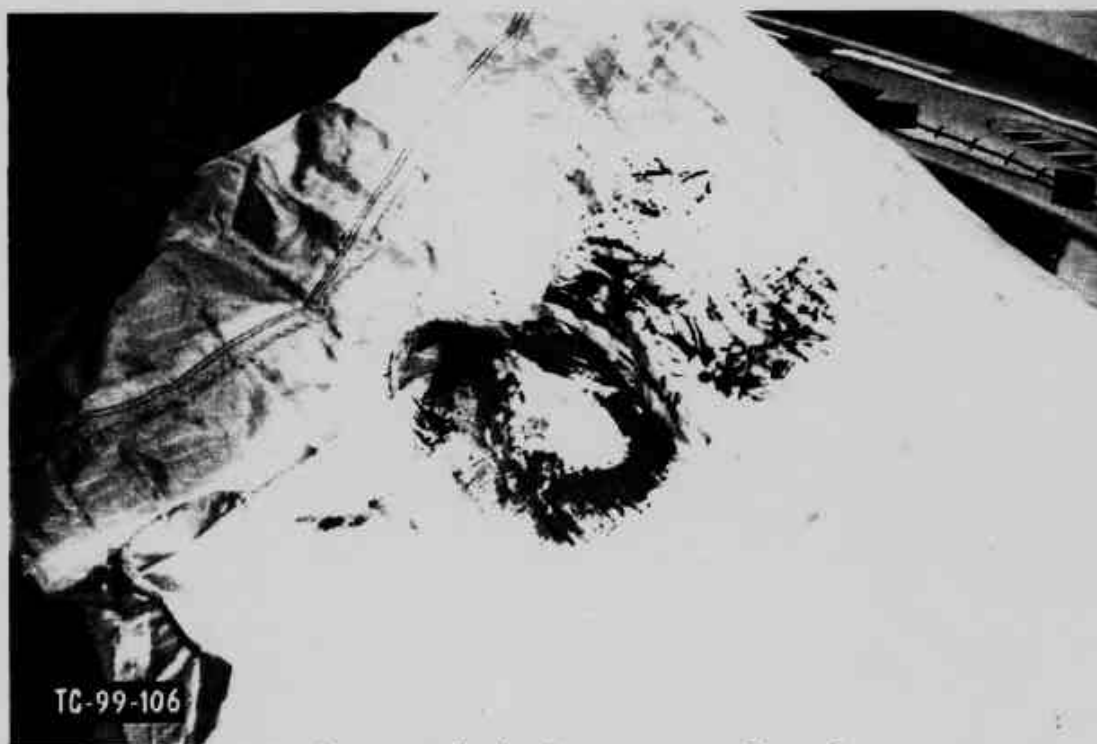
31. Point de contact de tête du passager, après essai.  
Passenger's head contact point, post-test.

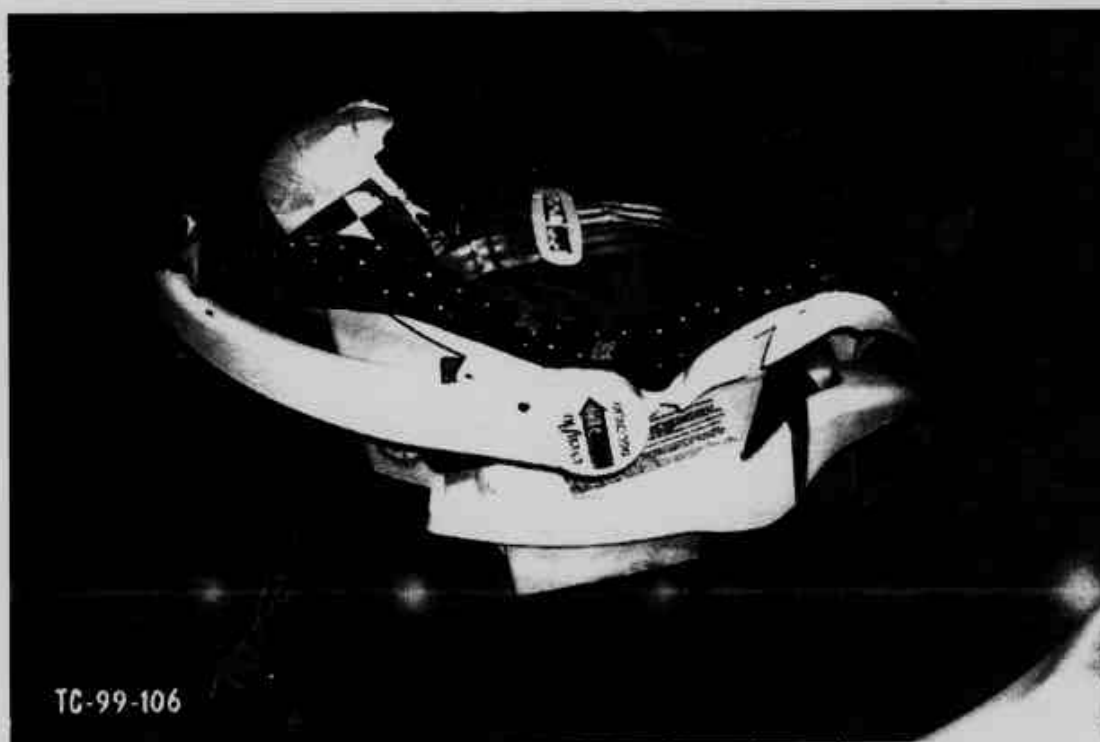
34. Position du passager arrière gauche, après essai.  
Left rear passenger's position, post-test.

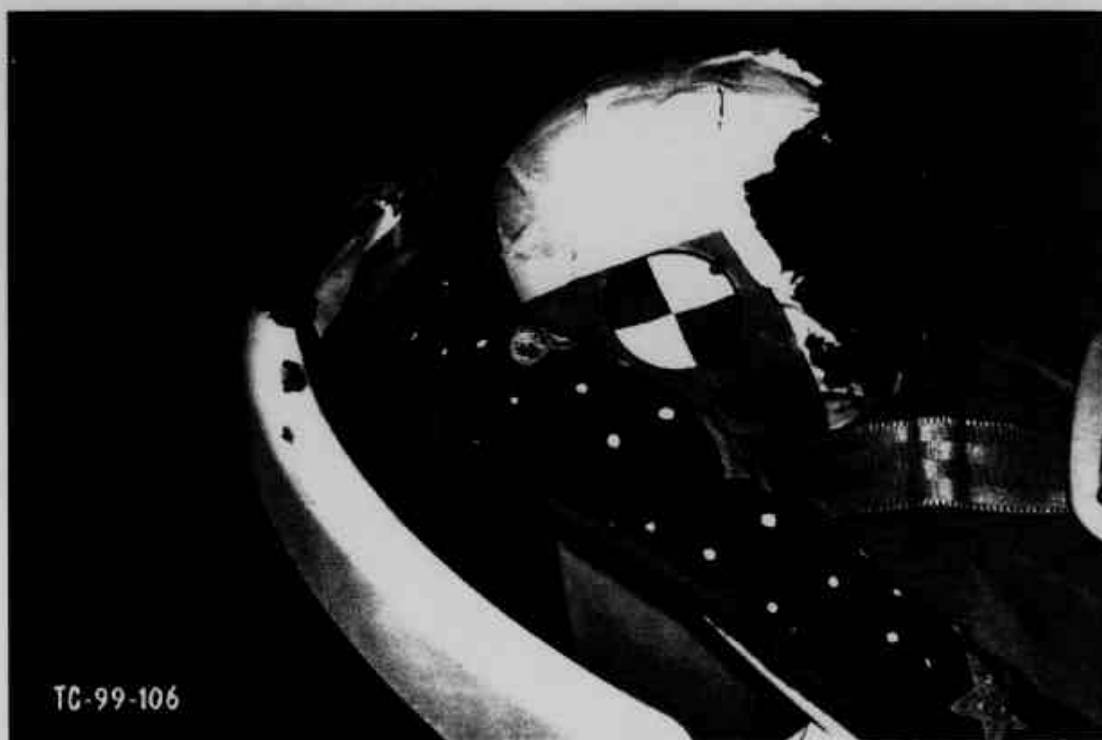
35. Point de contact de la poignée du siège d'enfant, après essai.  
Child's seat handle contact point, post-test.
