**RAPPORT D'ESSAI - TEST REPORT**

**COLLISION FRONTALE DE RECHERCHE  
RESEARCH FRONTAL IMPACT**

**VEHICULE D'ESSAI / TEST VEHICLE  
FORD RANGER 1999 TC # 99-107**

**FACE DÉFORMABLE / DEFORMABLE FACE  
ÉTUDE DE BLESSURES AVEC COUSSINS GONFLABLES  
AIR BAG AGGRESSIVENESS STUDY  
PHASE II**

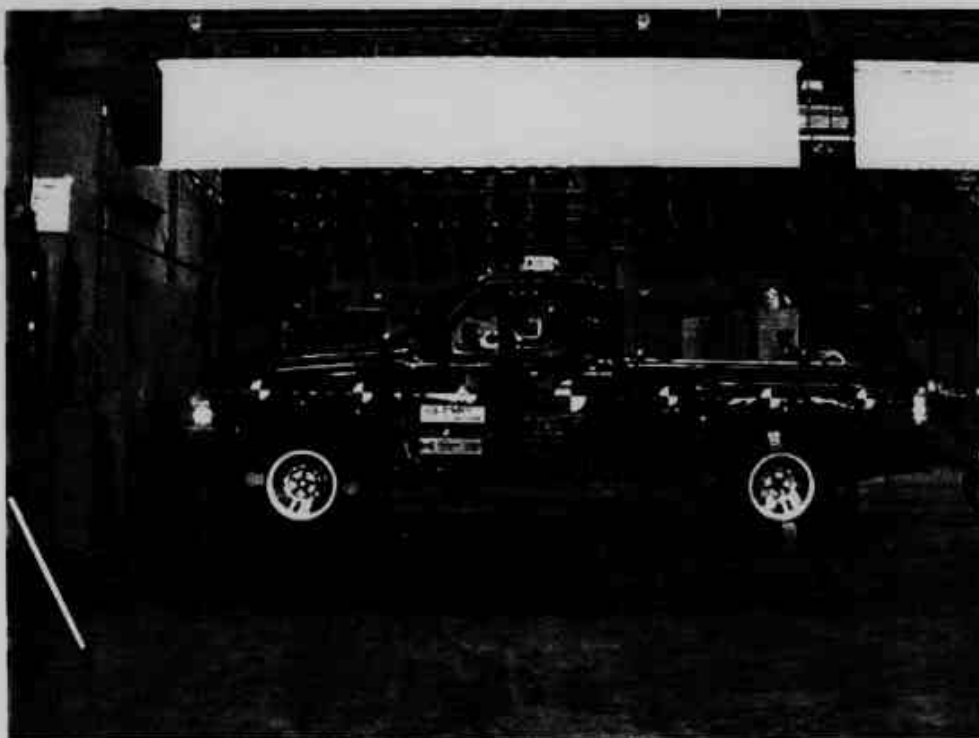
5. Vue générale côté gauche du véhicule d'essai, avant essai.  
Left side view of the test vehicle, pre-test.

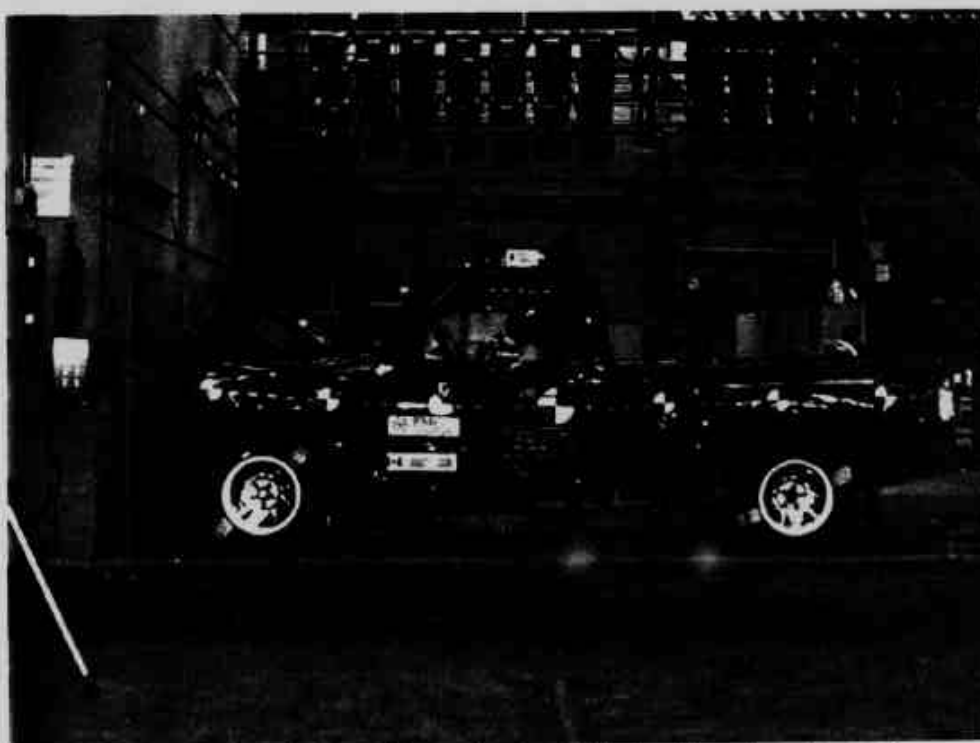
6. Vue générale côté gauche du véhicule d'essai, après essai.  
Left side view of the test vehicle, post-test.

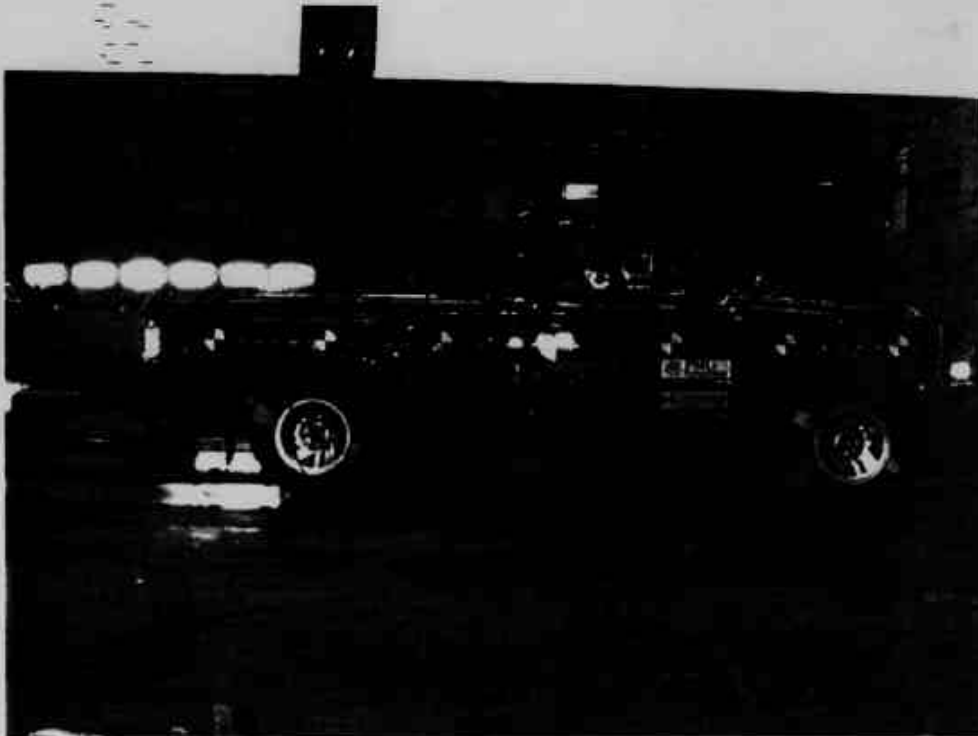
9. Vue générale côté droit du véhicule d'essai, avant essai.  
General right side view of the test vehicle, pre-test.

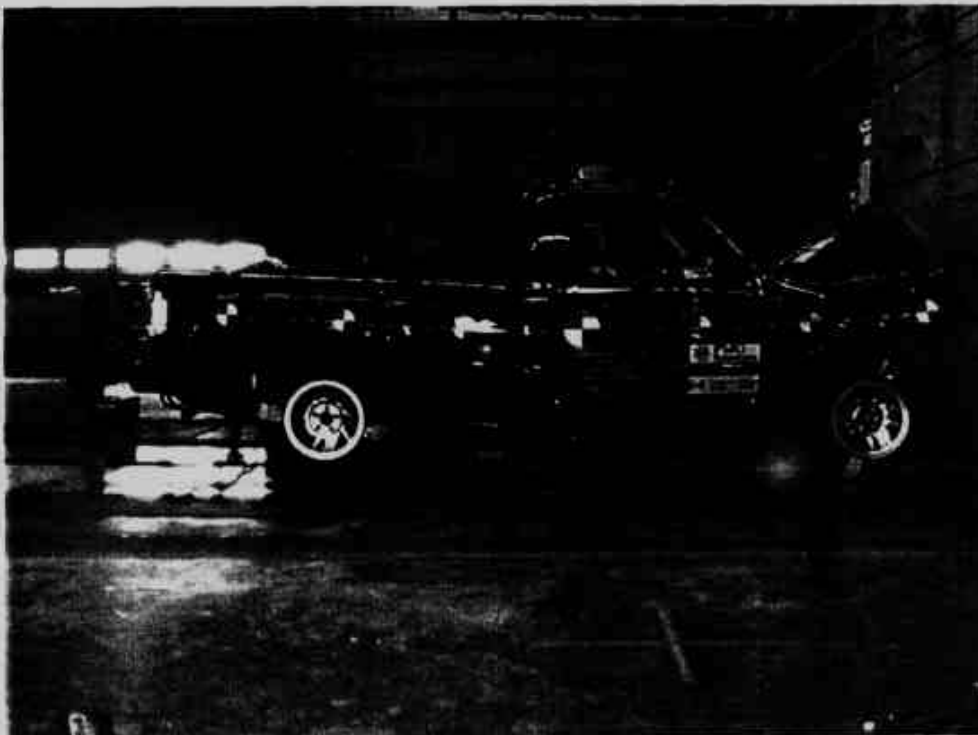
10. Vue générale côté droit du véhicule d'essai, après essai.  
General right side view of the test vehicle, post-test.

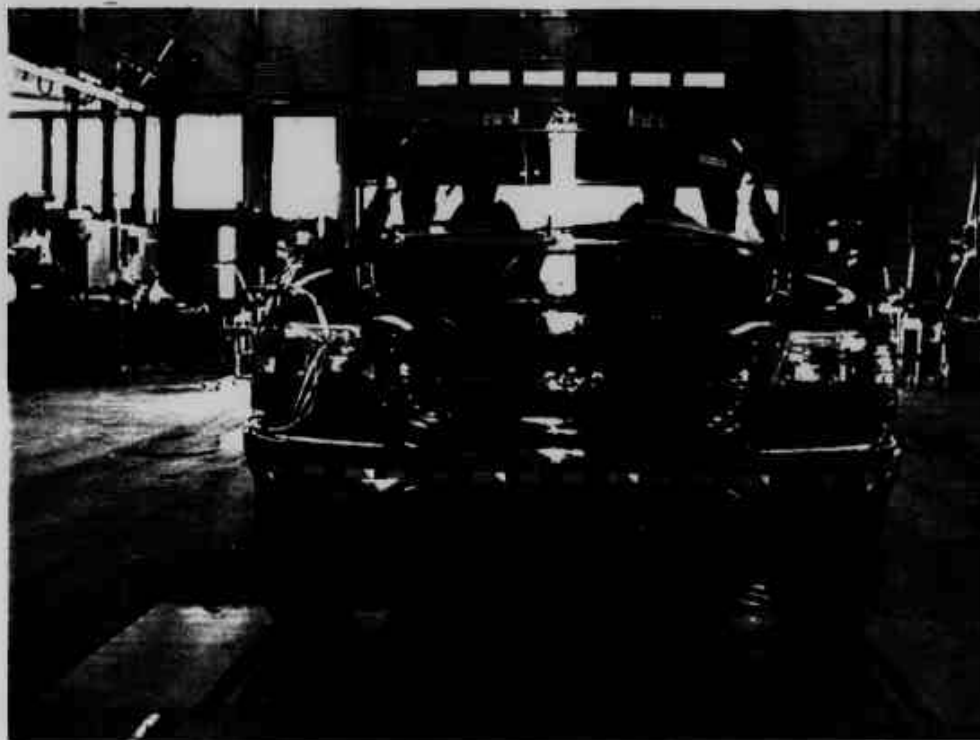
13. Vue avant du véhicule d'essai, avant essai.  
Front view of the test vehicle, pre-test.

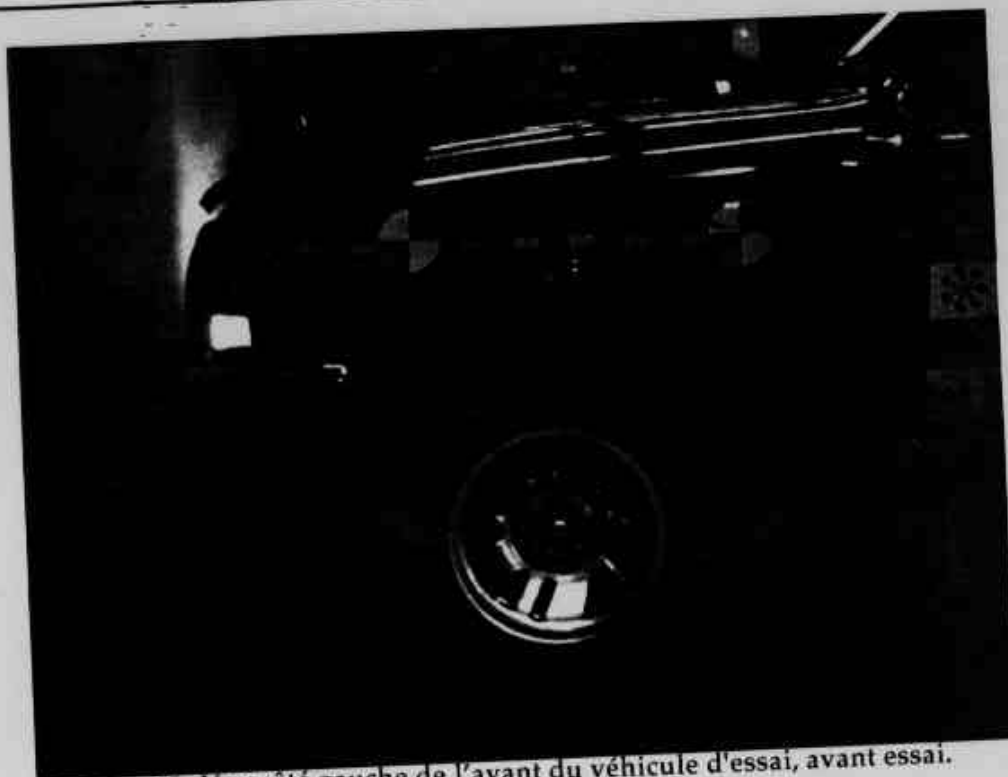
15. Vue côté gauche de l'avant du véhicule d'essai, avant essai.  
Left side view of front of test vehicle, pre-test.

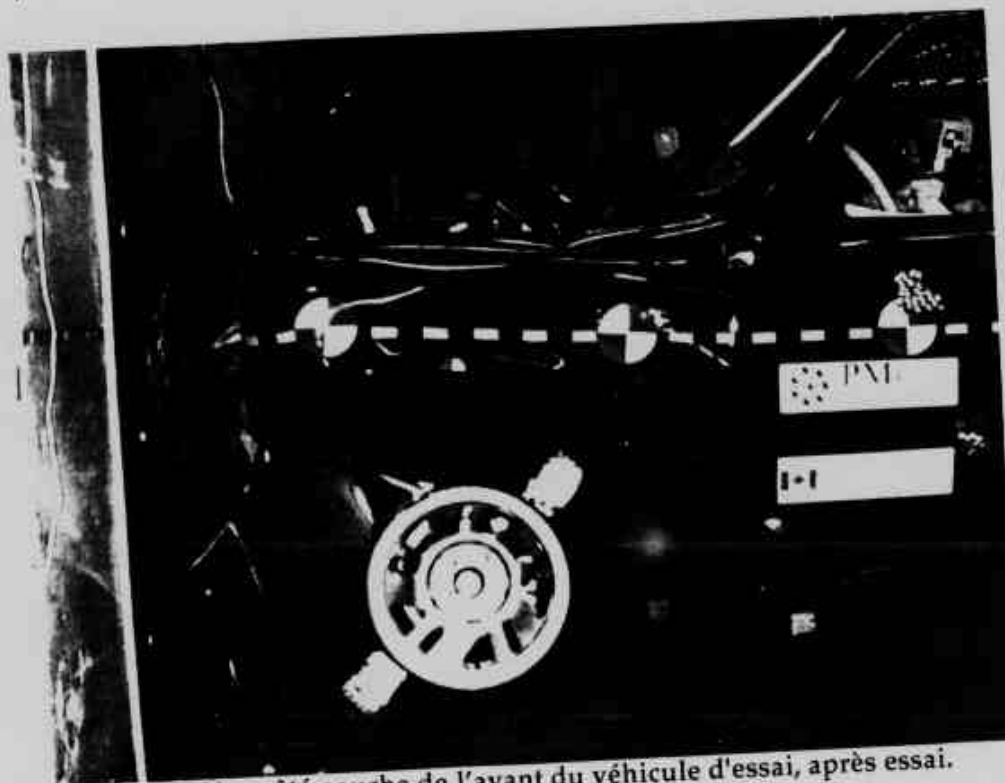
16. Vue côté gauche de l'avant du véhicule d'essai, après essai.  
Left side view of front of test vehicle, post-test.

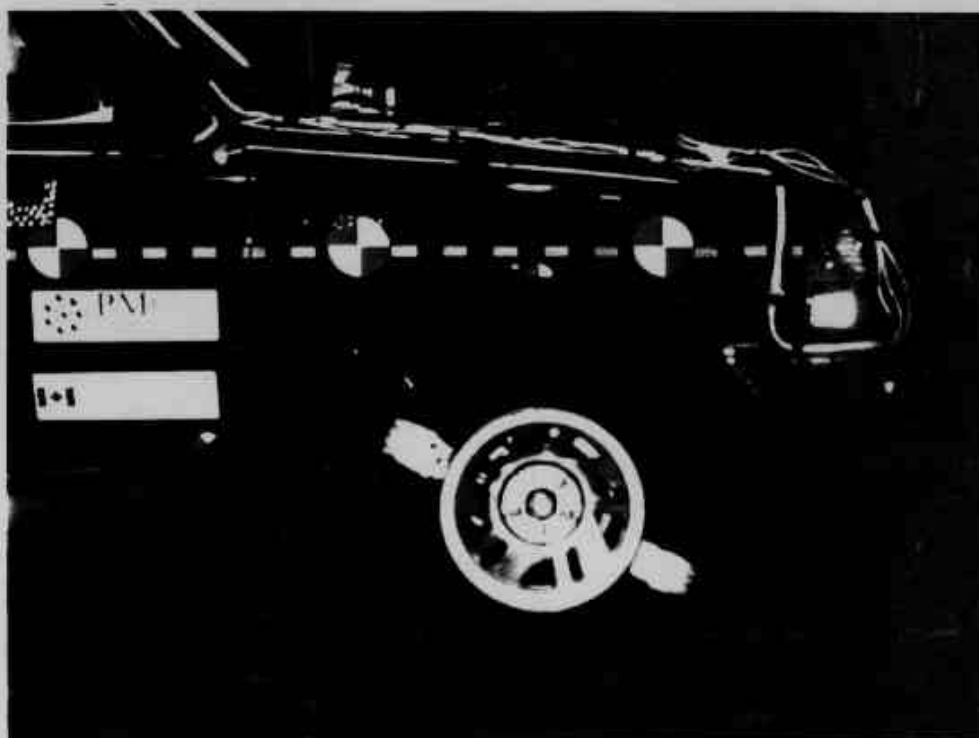
17. Vue côté droit de l'avant du véhicule d'essai, avant essai.  
Right side view of front of test vehicle, pre-test.

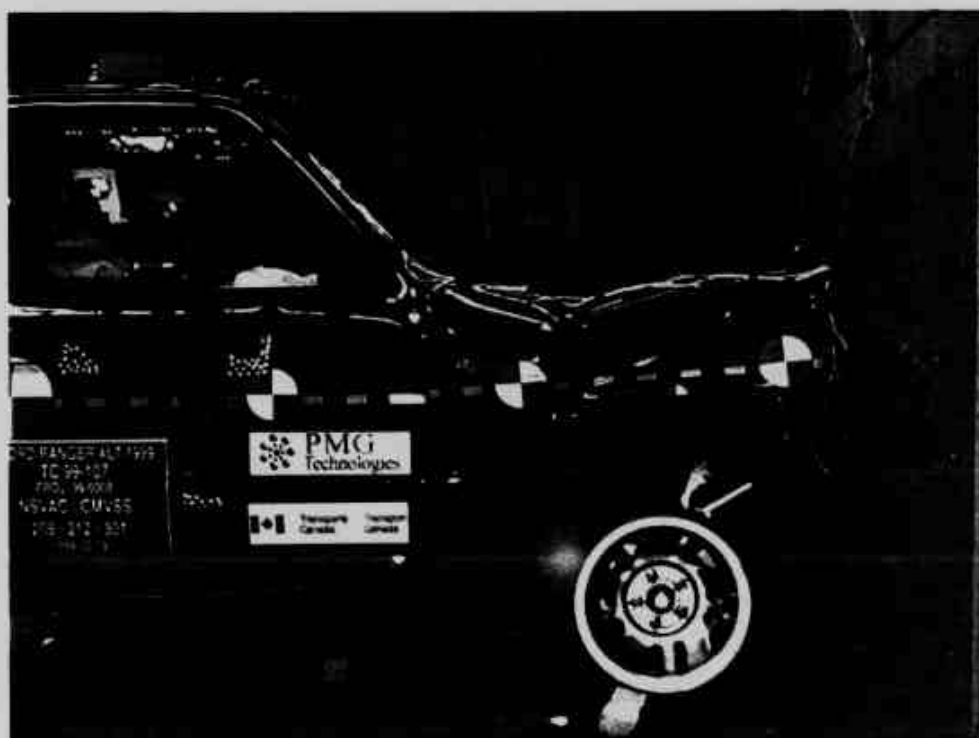
18. Vue côté droit de l'avant du véhicule d'essai, après essai.  
Right side view of front of test vehicle, post-test.

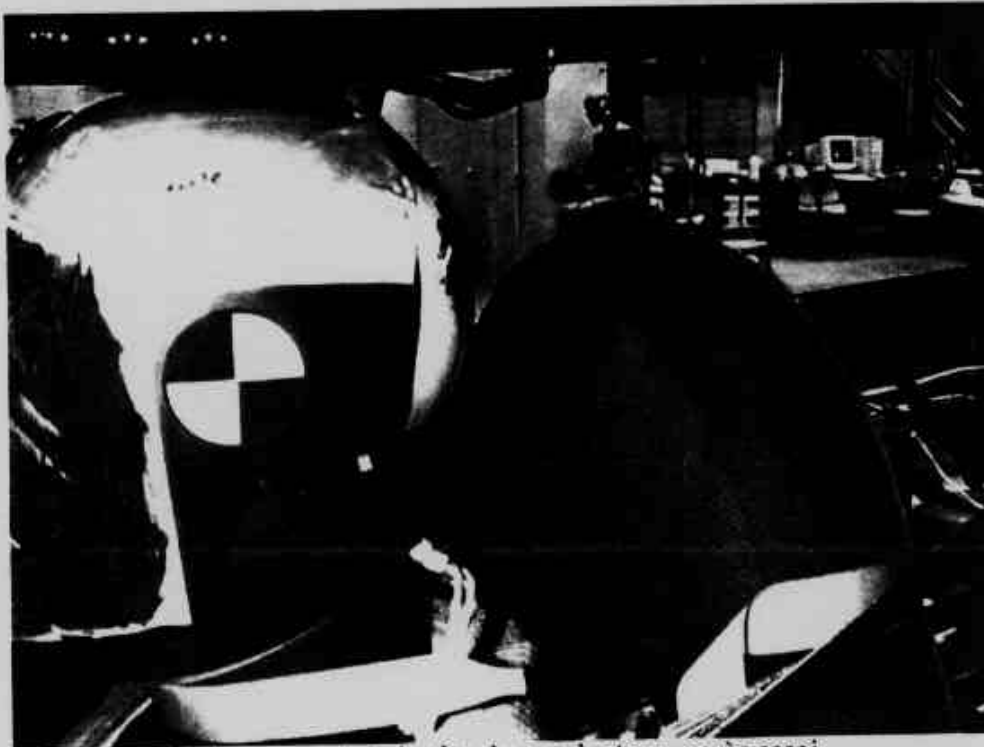
26. Point de contact de tête du conducteur, après essai.  
Driver's head contact point, post-test.
