# V3105

## **RAPPORT D'ESSAI - TEST REPORT**

### **COLLISION FRONTALE DE RECHERCHE RESEARCH FRONTAL IMPACT**

| <b>VEHICULE D'ESSAI / TEST VEHICLE</b><br><b>FORD EXPEDITION 1999 TC # 99-108</b> |

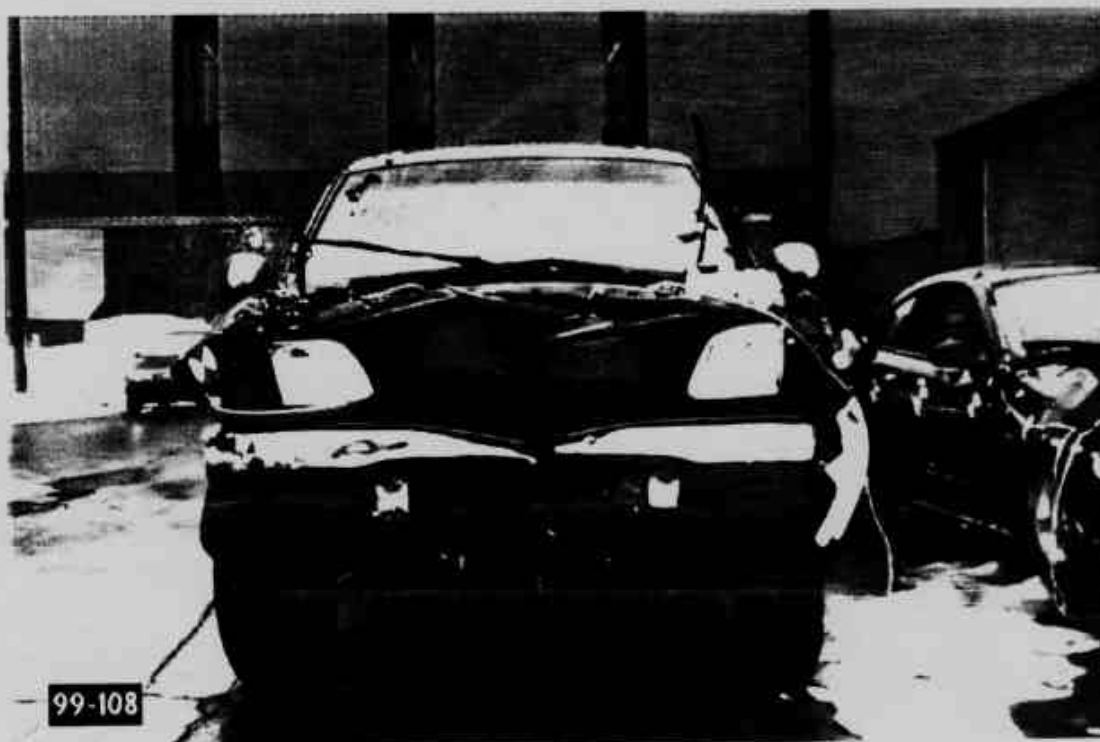
14. Vue avant du véhicule d'essai, après essai.  
Front view of the test vehicle, post-test.

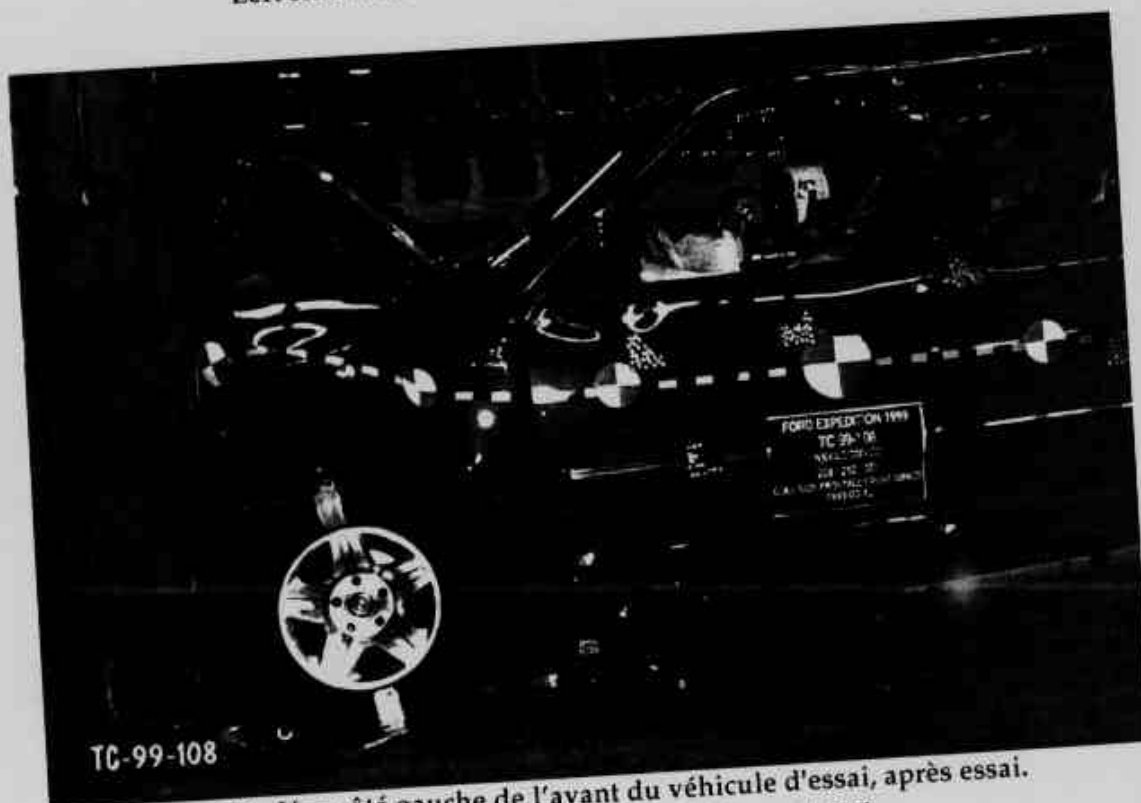
16. Vue côté gauche de l'avant du véhicule d'essai, après essai.  
Left side view of front of test vehicle, post-test.

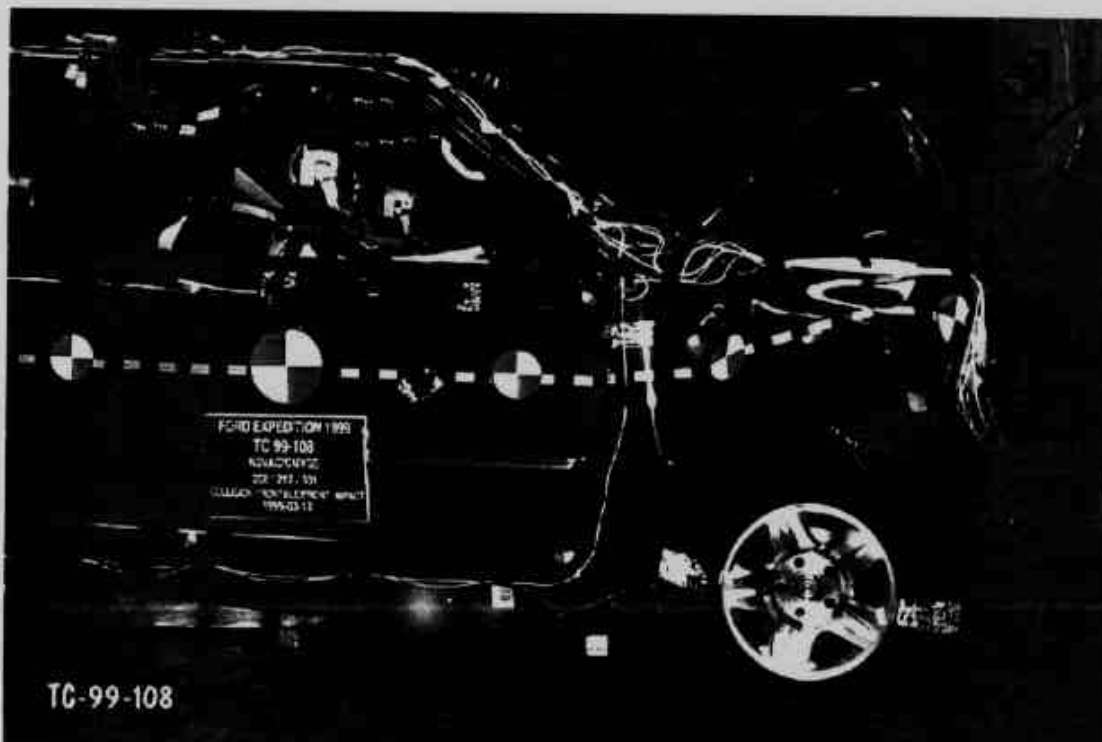
18. Vue côté droit de l'avant du véhicule d'essai, après essai.  
Right side view of front of test vehicle, post-test.

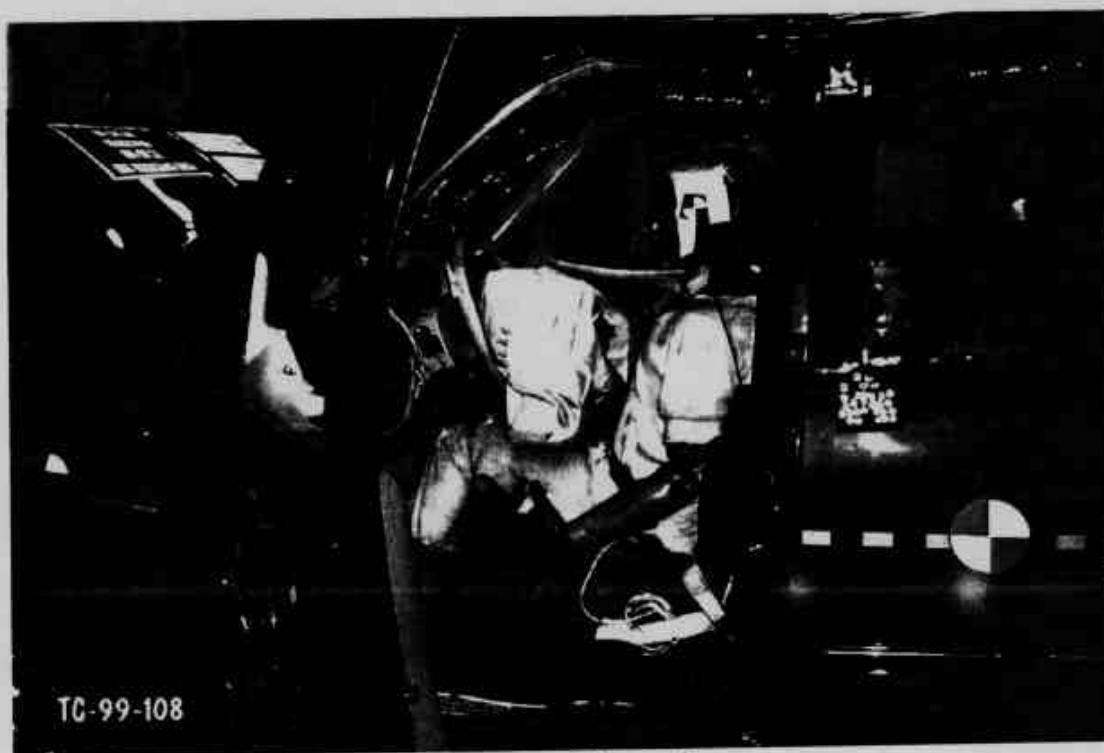
24. Position du conducteur, après essai.  
Driver's position, post-test.

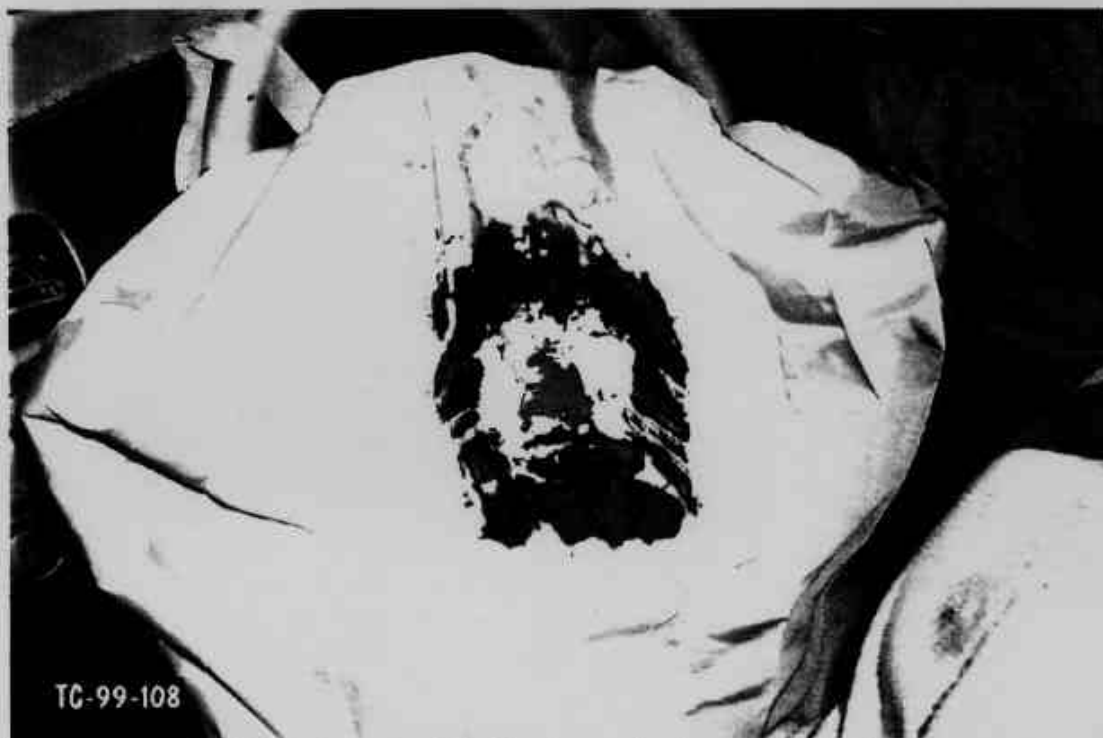
25. Point de contact de tête du conducteur, après essai.  
Driver's head contact point, post-test.

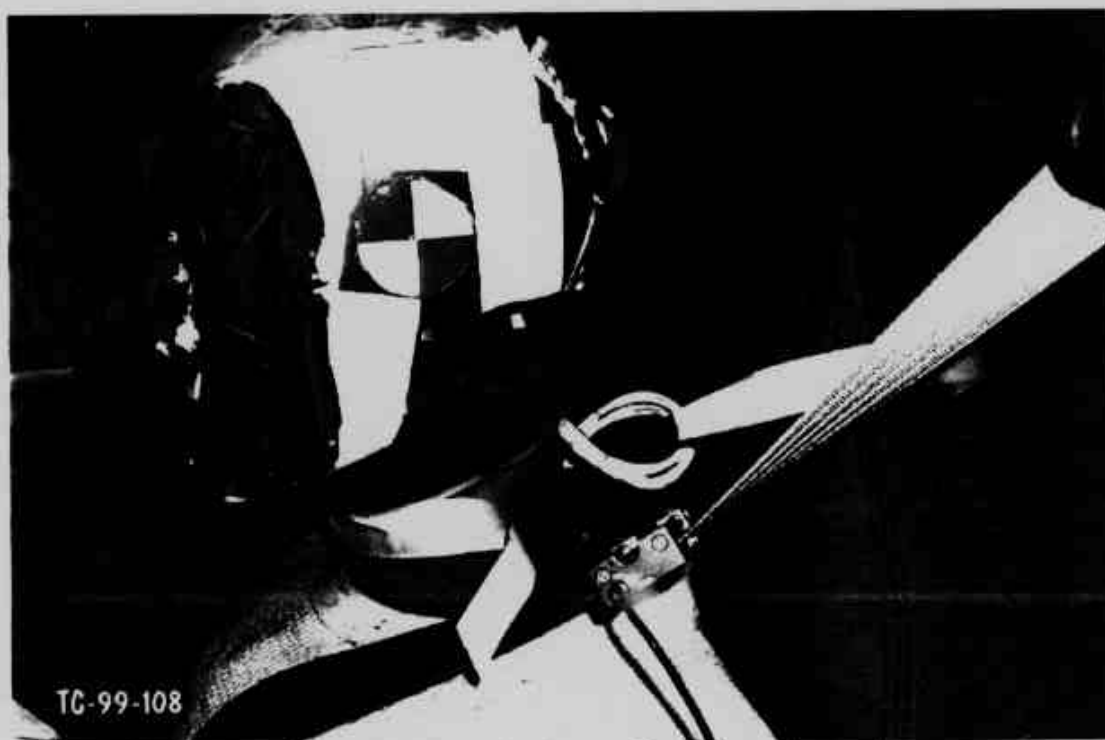
26. Point de contact de tête du conducteur, après essai.  
Driver's head contact point, post-test.

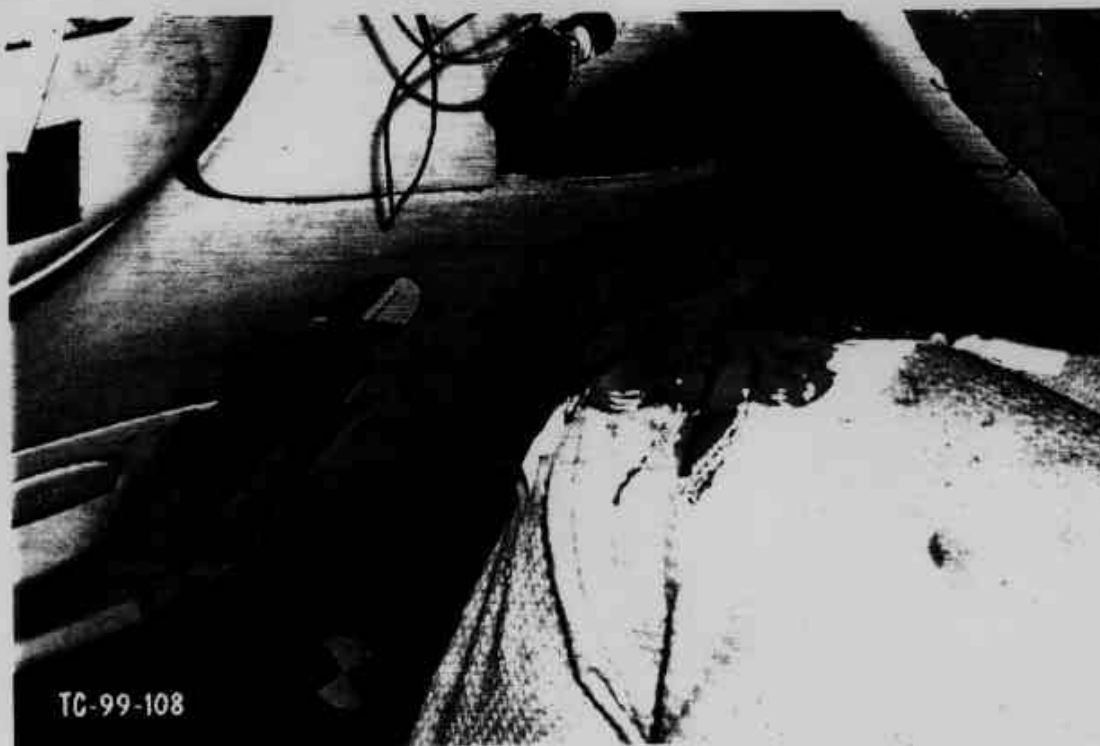
27. Points de contact, genoux du conducteur, après essai.  
Driver's knee contact points, post-test.

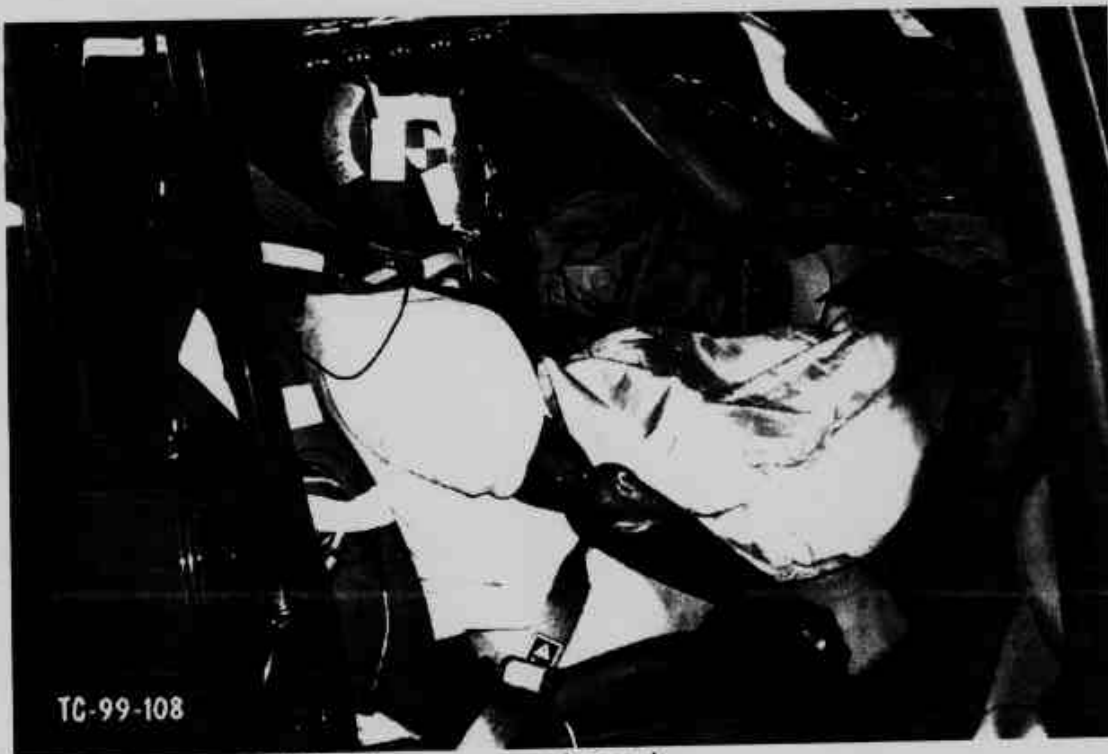
29. Position du passager, après essai.  
Passenger's position, post-test.

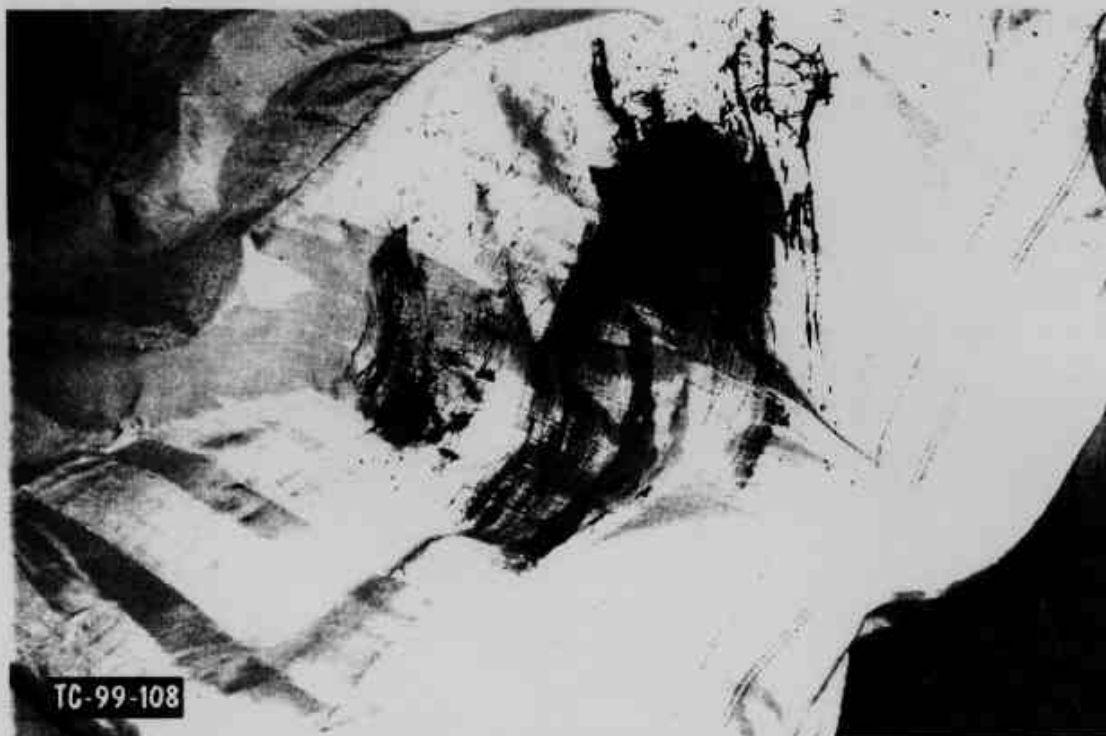
30. Point de contact de tête du passager, après essai.  
Passenger's head contact point, post-test.

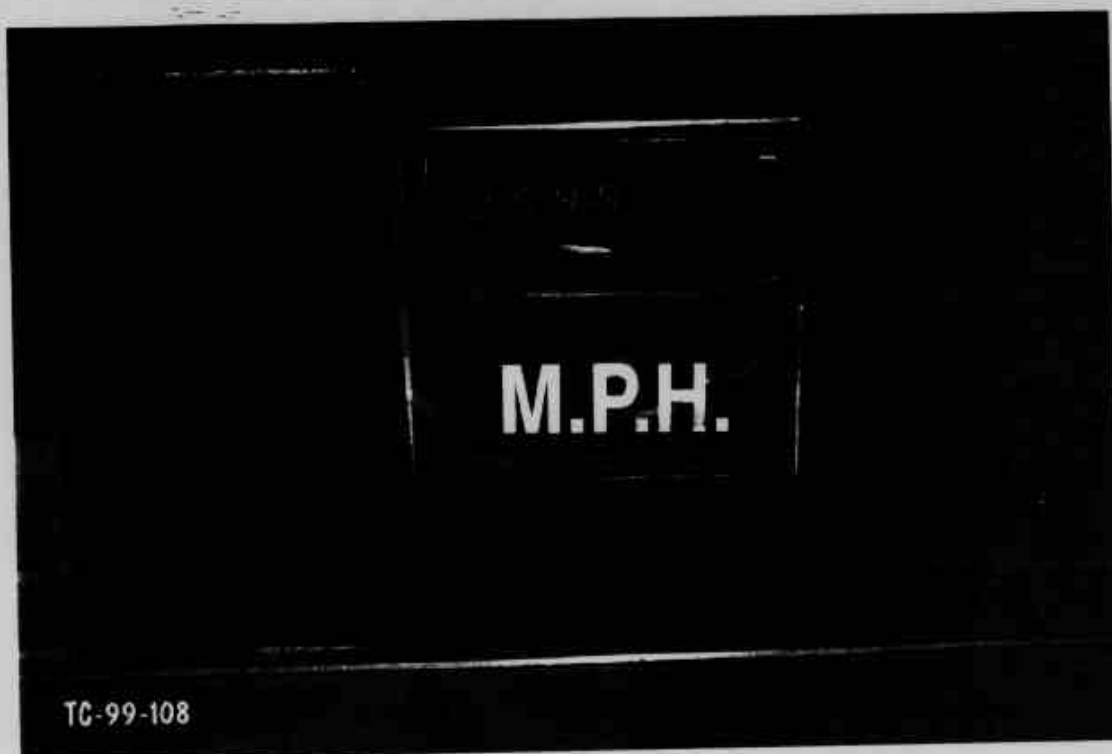
37. Affichage du lecteur de vitesse.  
Speed trap reading.
