## **RAPPORT D'ESSAI - TEST REPORT**

### **COLLISION FRONTALE DE RECHERCHE RESEARCH FRONTAL IMPACT**

| <b>VEHICULE D'ESSAI / TEST VEHICLE</b><br><b>HONDA CIVIC 1999 TC # 99-109</b> |

| <b>FACE DÉFORMABLE / DEFORMABLE FACE</b><br><b>ÉTUDE DE BLESSURES AVEC COUSSINS GONFLABLES</b><br><b>AIR BAG AGGRESSIVENESS STUDY</b><br><b>PHASE II</b> |

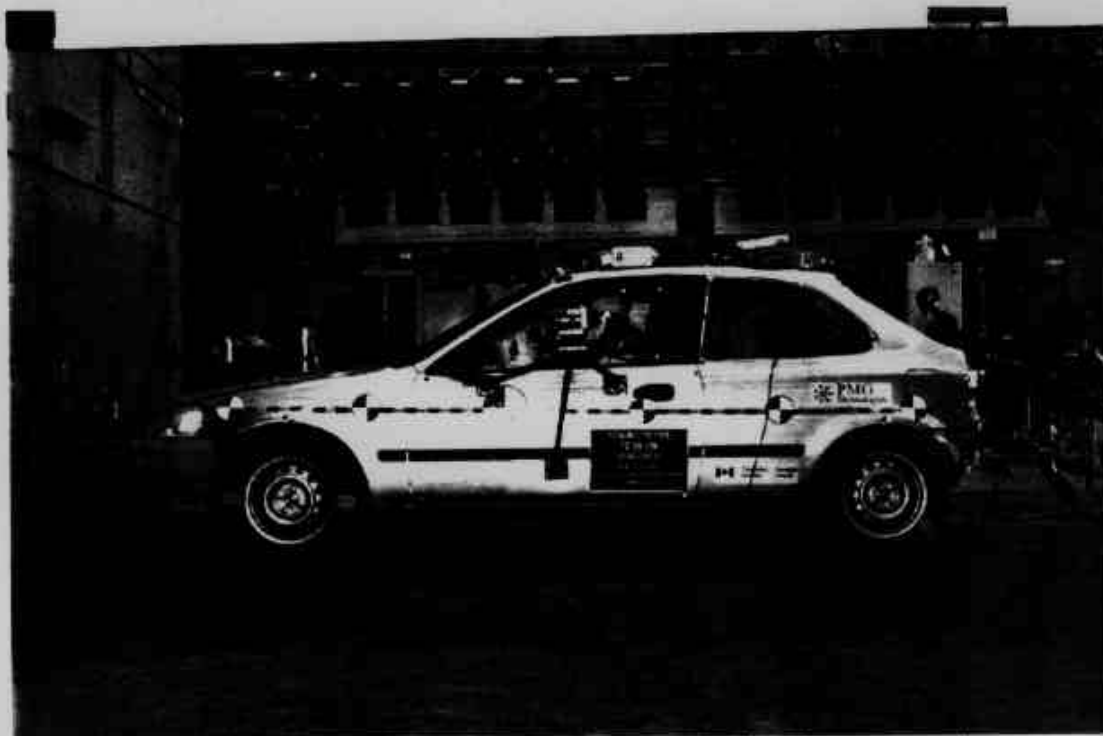
5. Vue générale côté gauche du véhicule d'essai, avant essai.  
Left side view of the test vehicle, pre-test.

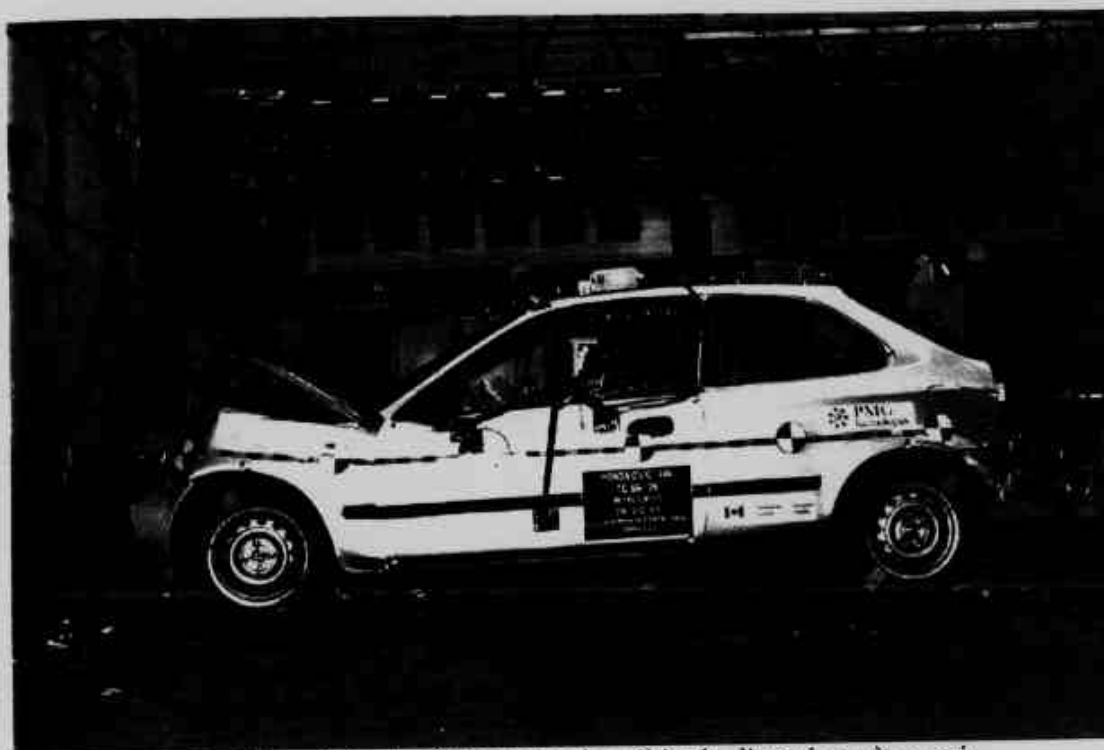
6. Vue générale côté gauche du véhicule d'essai, après essai.  
Left side view of the test vehicle, post-test.

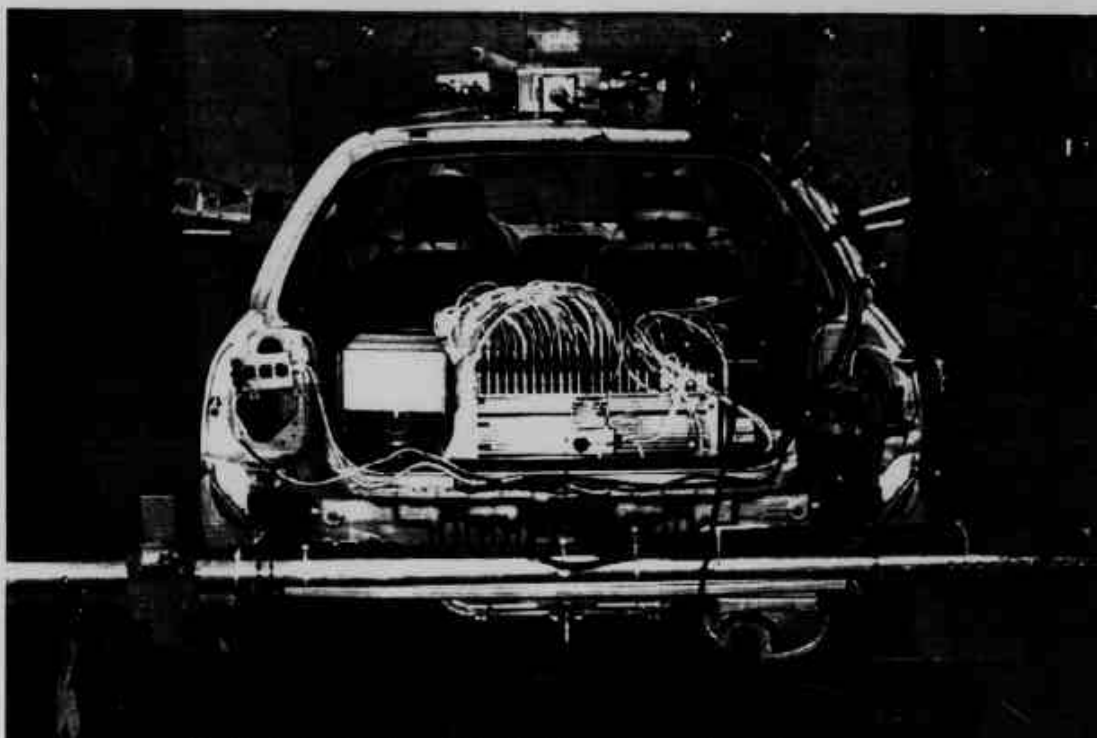
7. Vue arrière du véhicule d'essai, avant essai.  
Rear view of the test vehicle, pre-test.

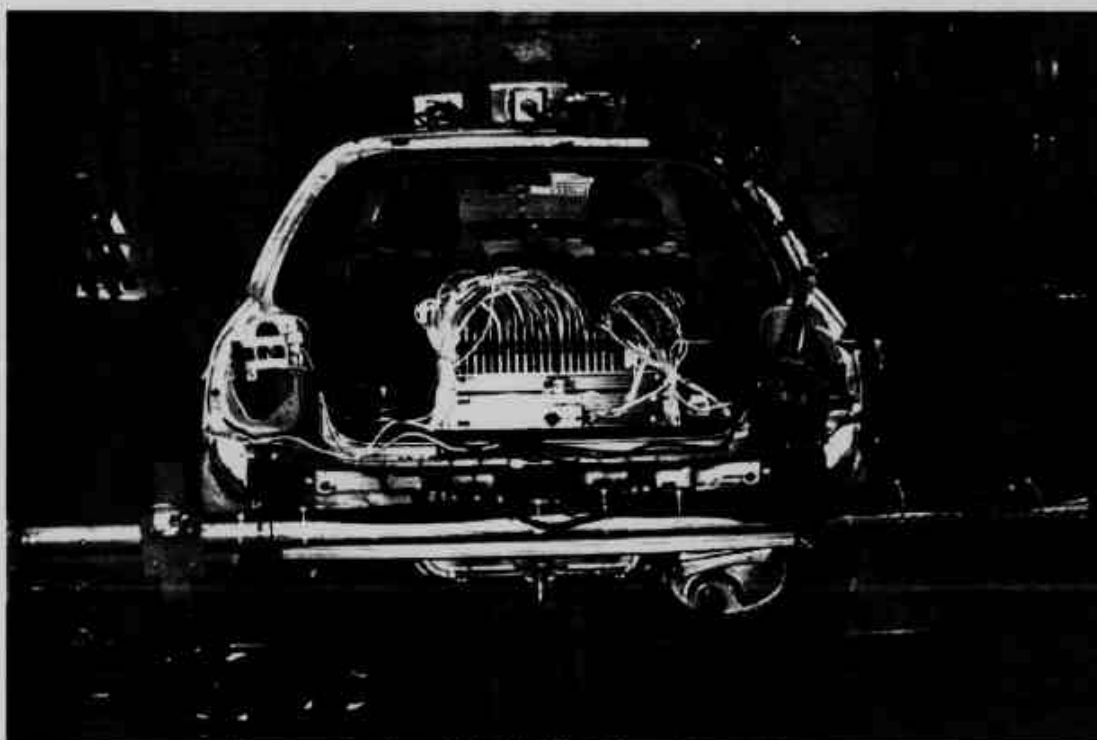
8. Vue arrière du véhicule d'essai, après essai.  
Rear view of the test vehicle, post-test.

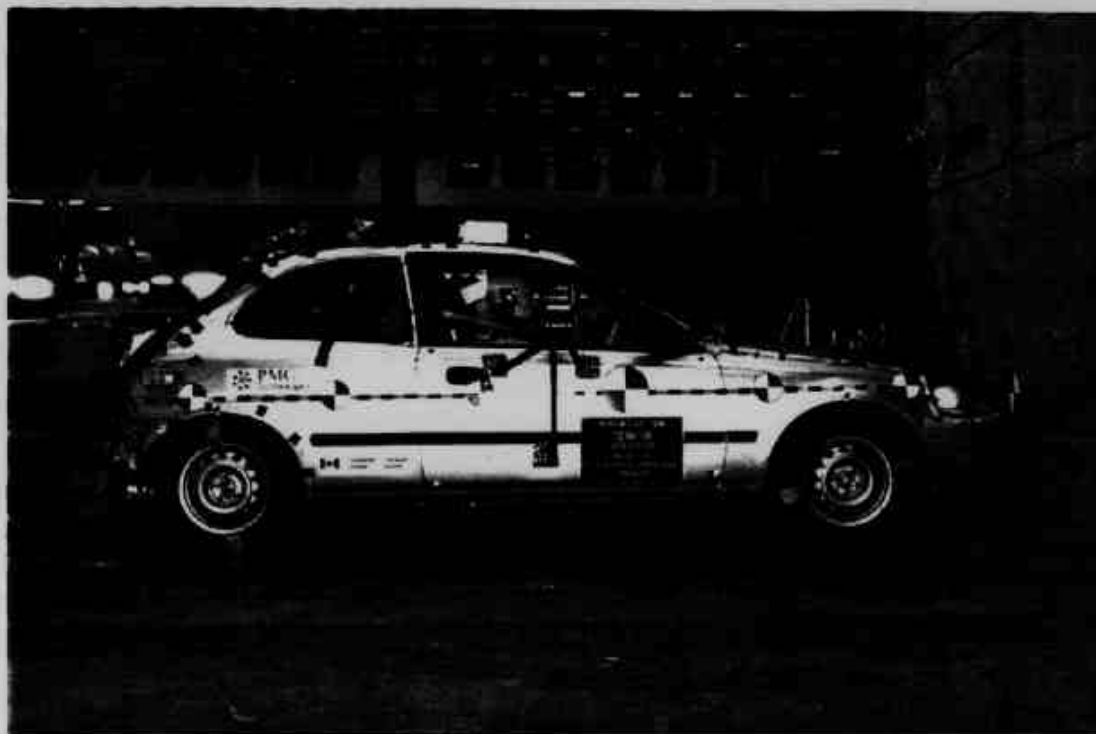
9. Vue générale côté droit du véhicule d'essai, avant essai.  
General right side view of the test vehicle, pre-test.

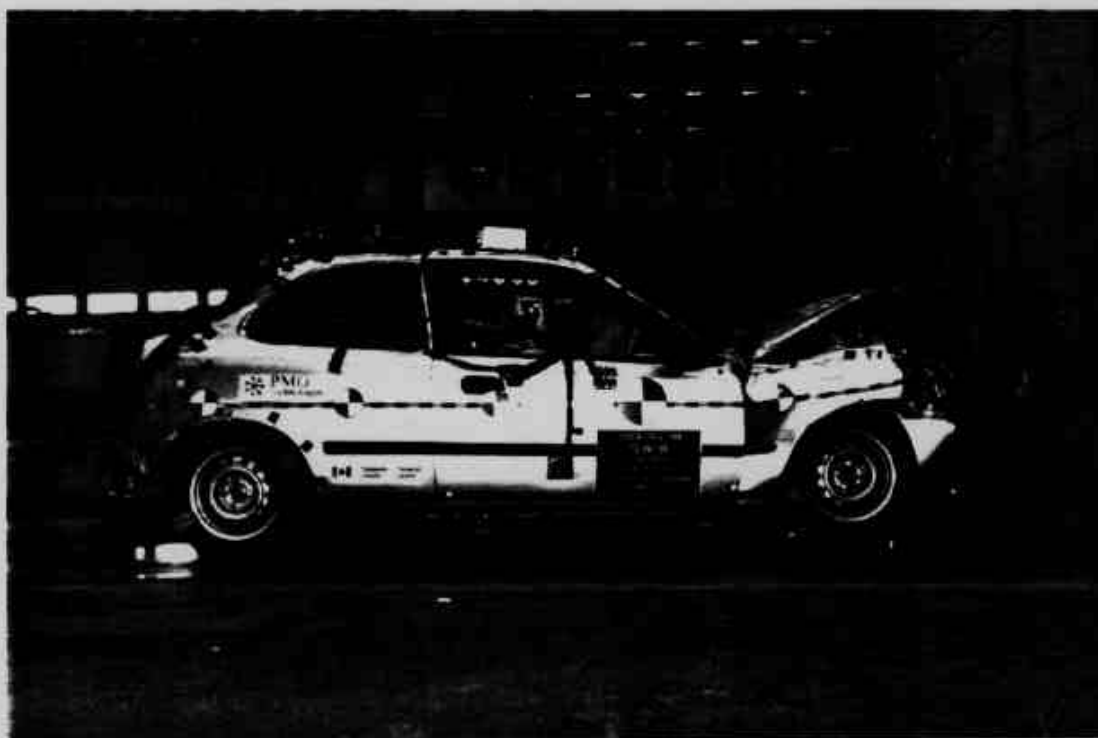
10. Vue générale côté droit du véhicule d'essai, après essai.  
General right side view of the test vehicle, post-test.

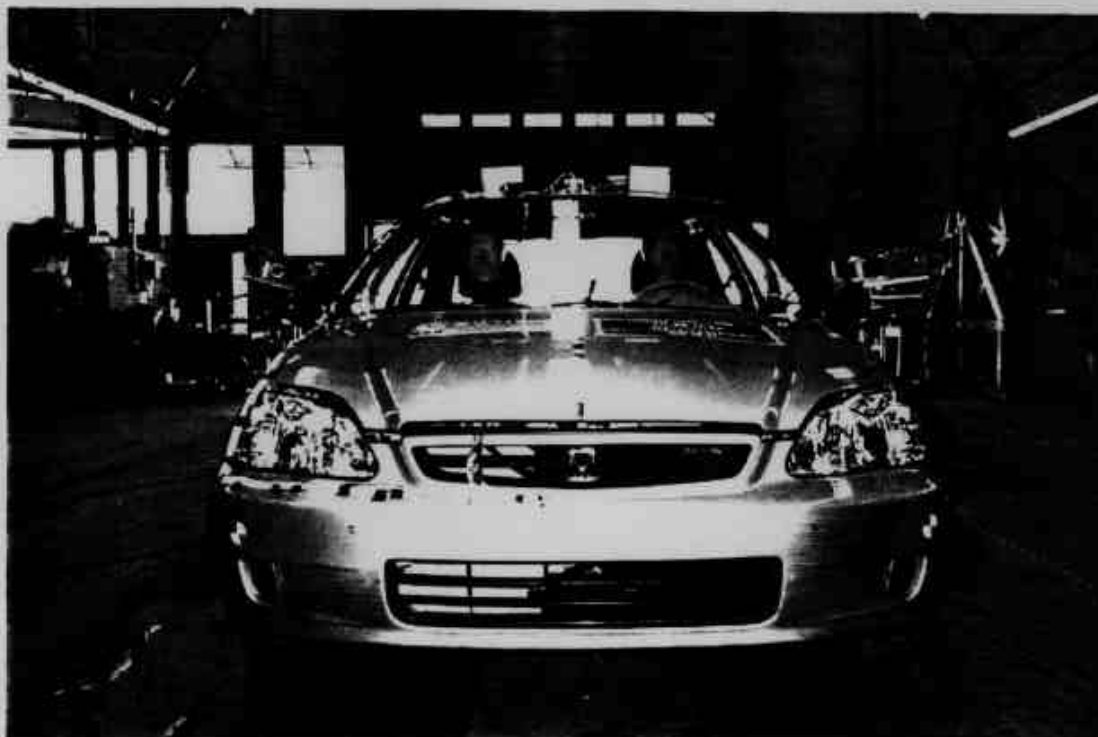
13. Vue avant du véhicule d'essai, avant essai.  
Front view of the test vehicle, pre-test.

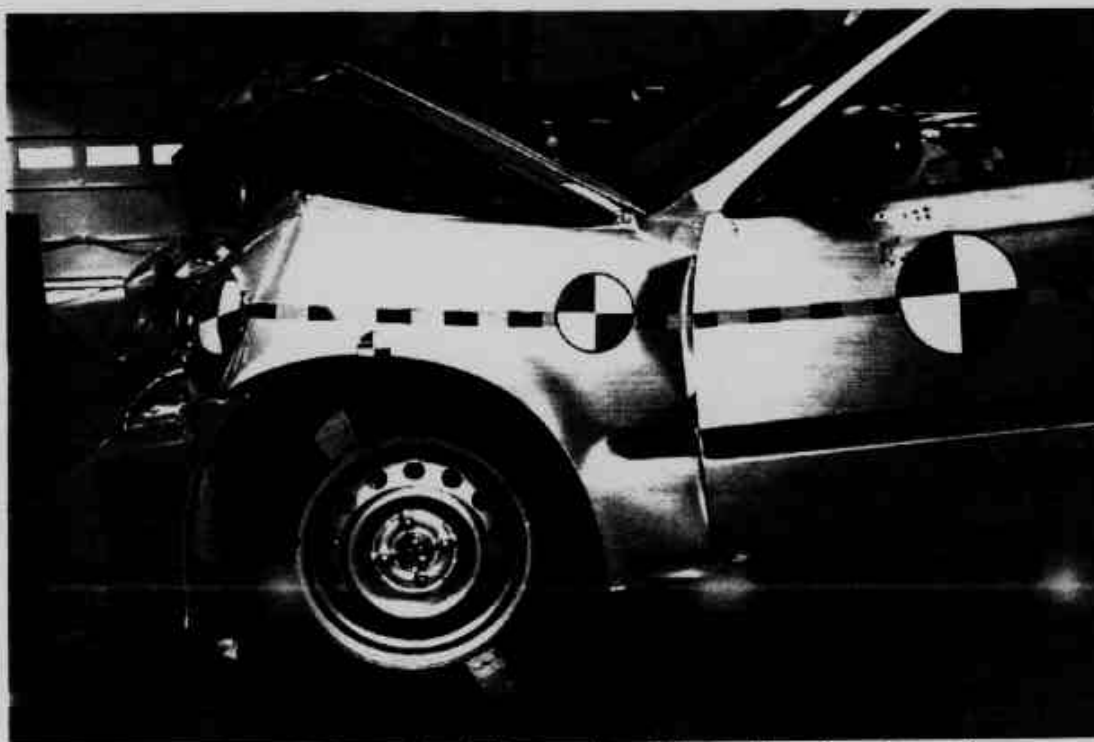
16. Vue côté gauche de l'avant du véhicule d'essai, après essai.  
Left side view of front of test vehicle, post-test.

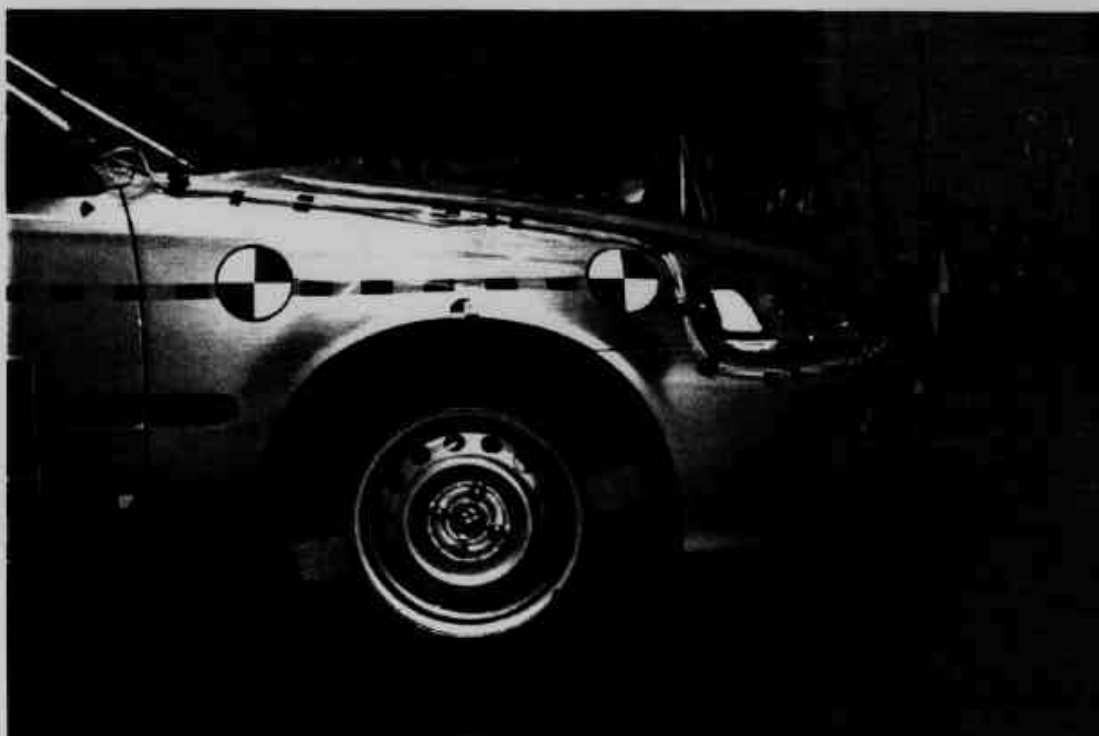
17. Vue côté droit de l'avant du véhicule d'essai, avant essai.  
Right side view of front of test vehicle, pre-test.

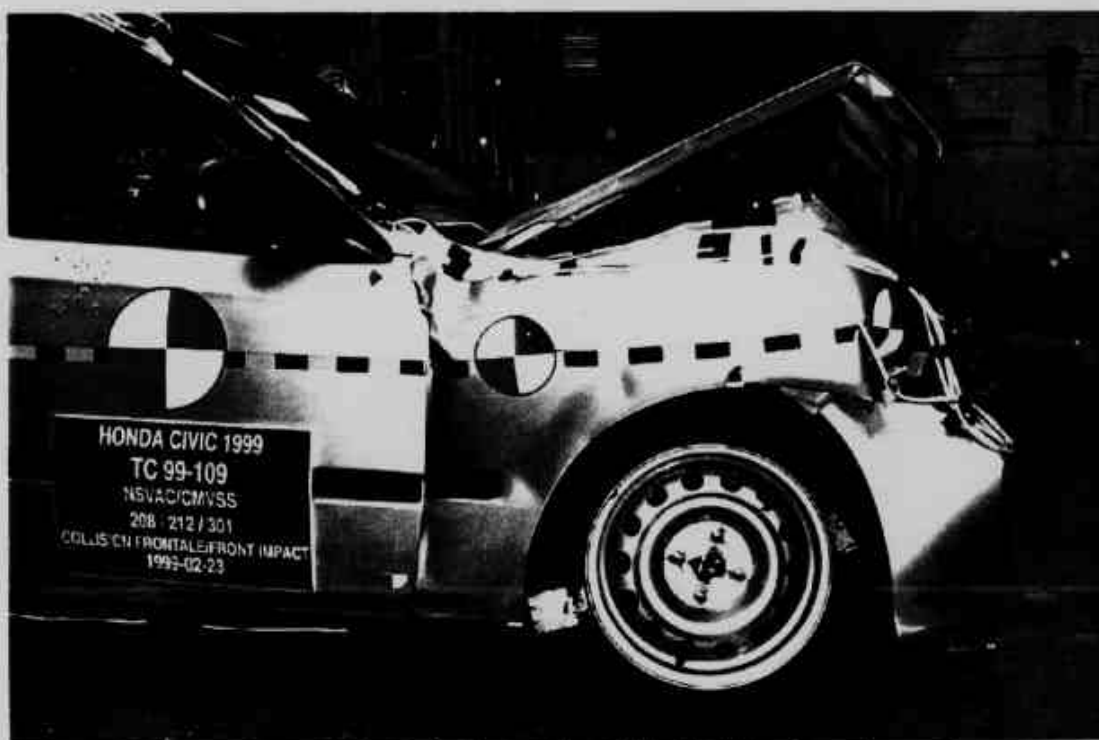
18. Vue côté droit de l'avant du véhicule d'essai, après essai.  
Right side view of front of test vehicle, post-test.

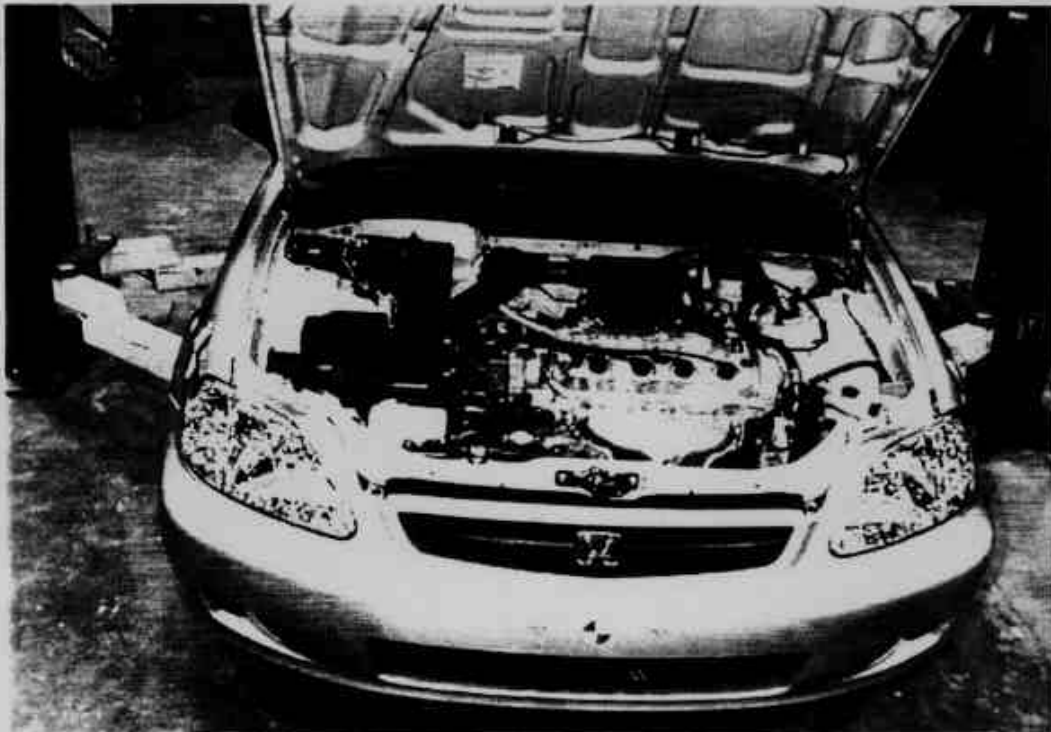
19. Vue du compartiment moteur du véhicule d'essai, avant essai.  
Engine compartment view of the test vehicle, pre-test.

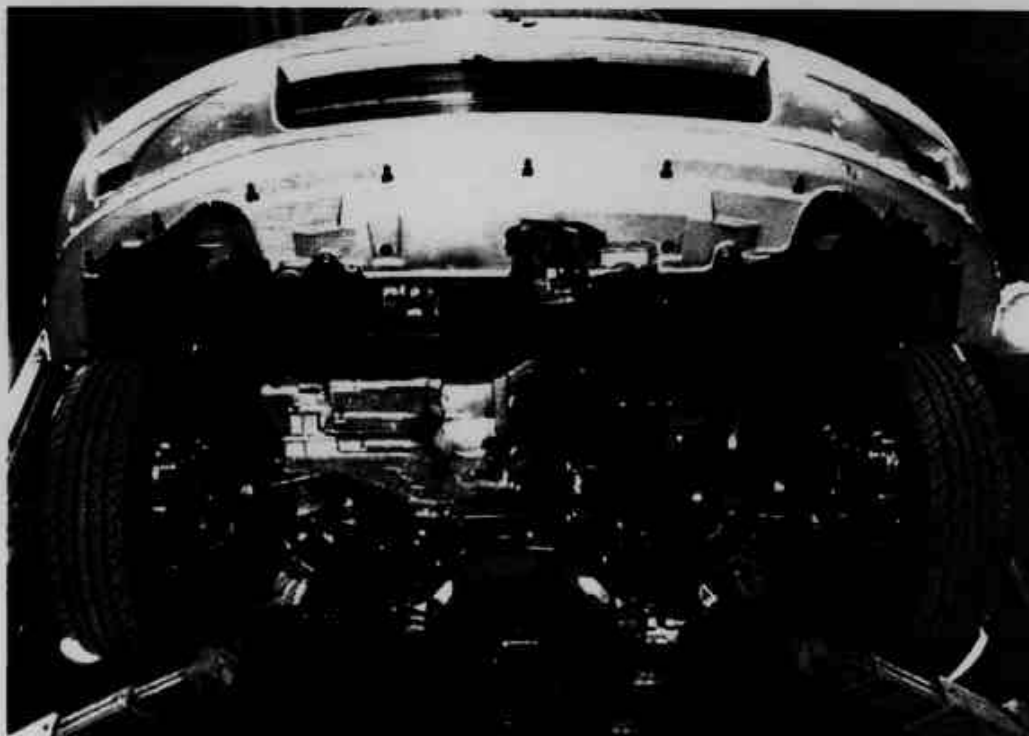
21. Vue du dessous du compartiment moteur, avant essai.  
Front underbody view of the test vehicle, pre-test.

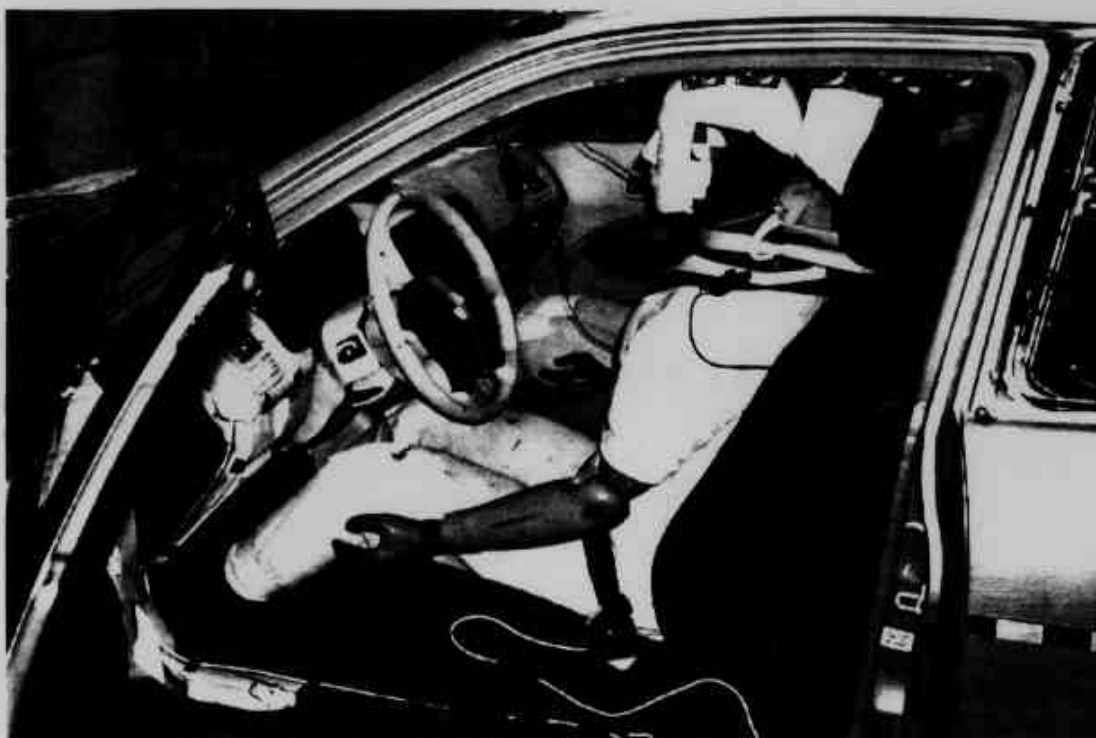
23. Position du conducteur, avant essai.  
Driver's position, pre-test.

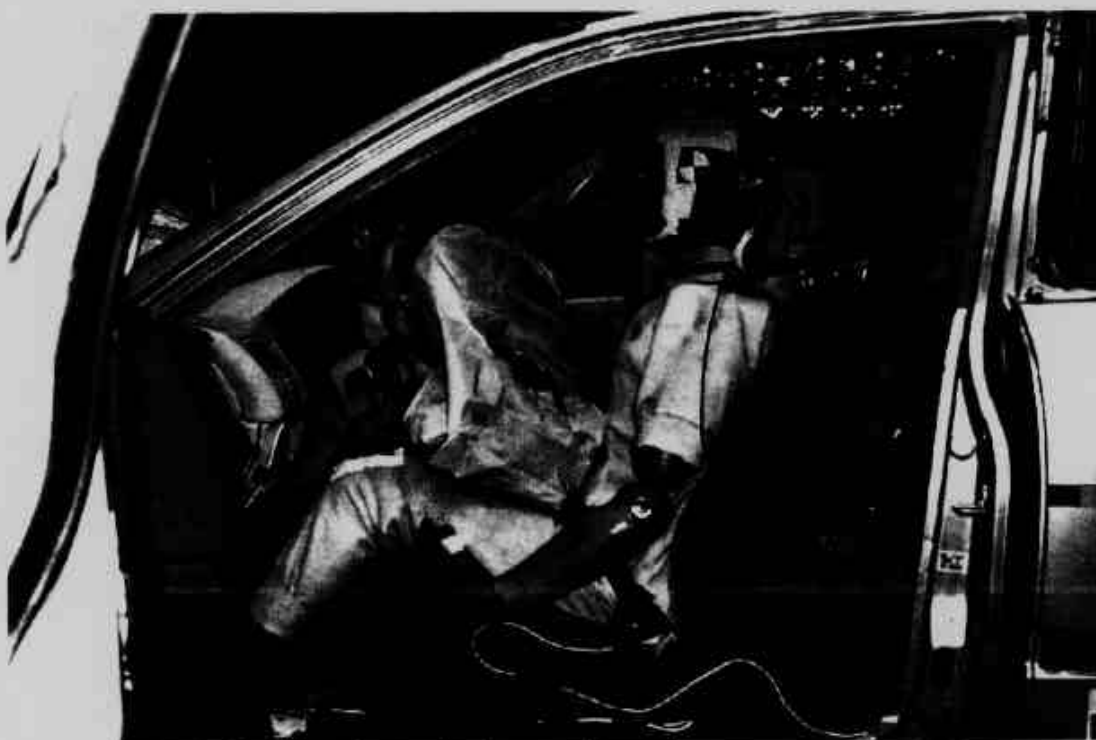
24. Position du conducteur, après essai.  
Driver's position, post-test.

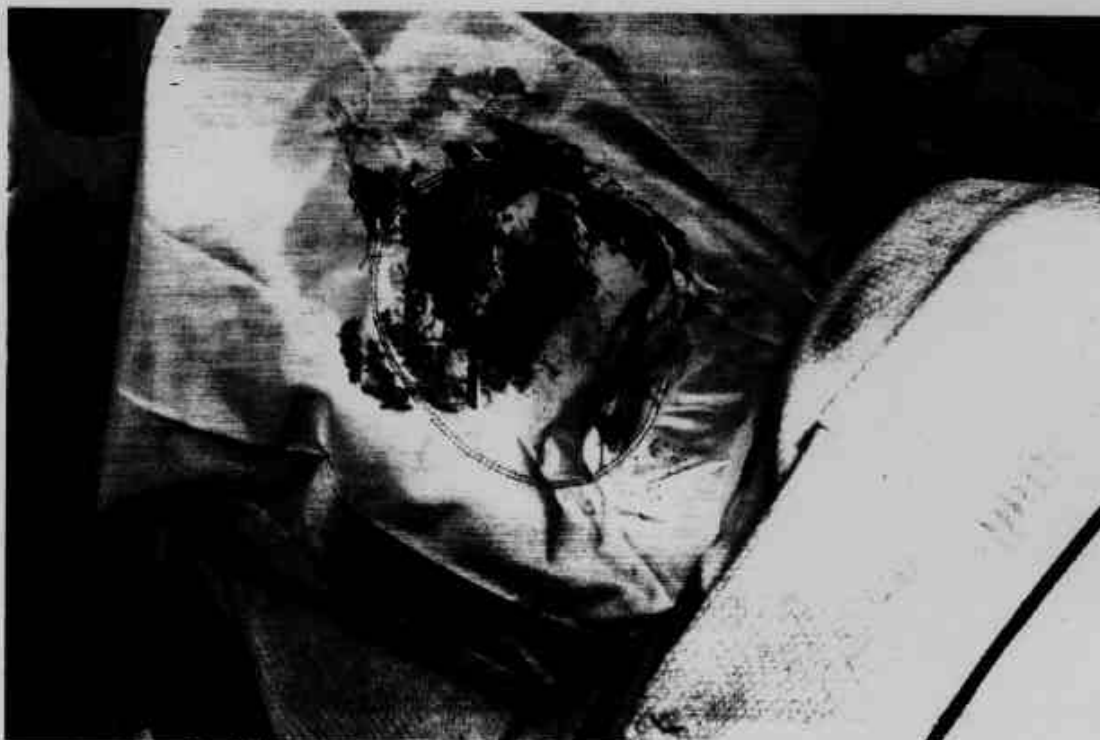
25. Point de contact de tête du conducteur, après essai.  
Driver's head contact point, post-test.

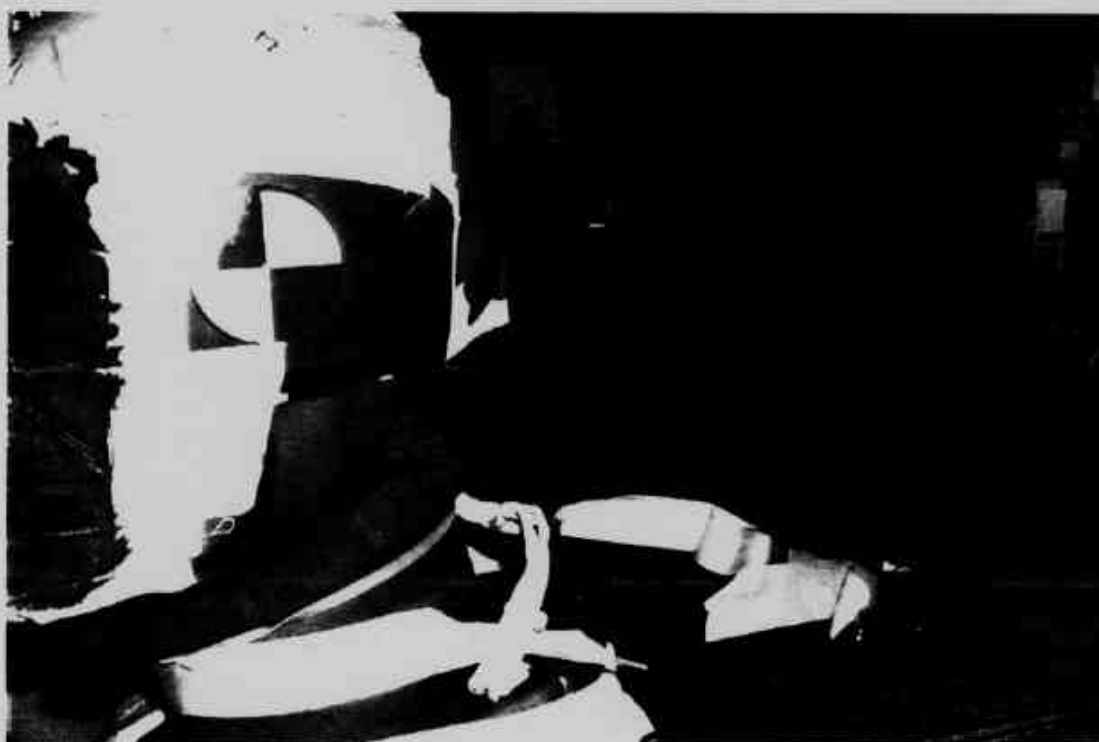
26. Point de contact de tête du conducteur, après essai.  
Driver's head contact point, post-test.

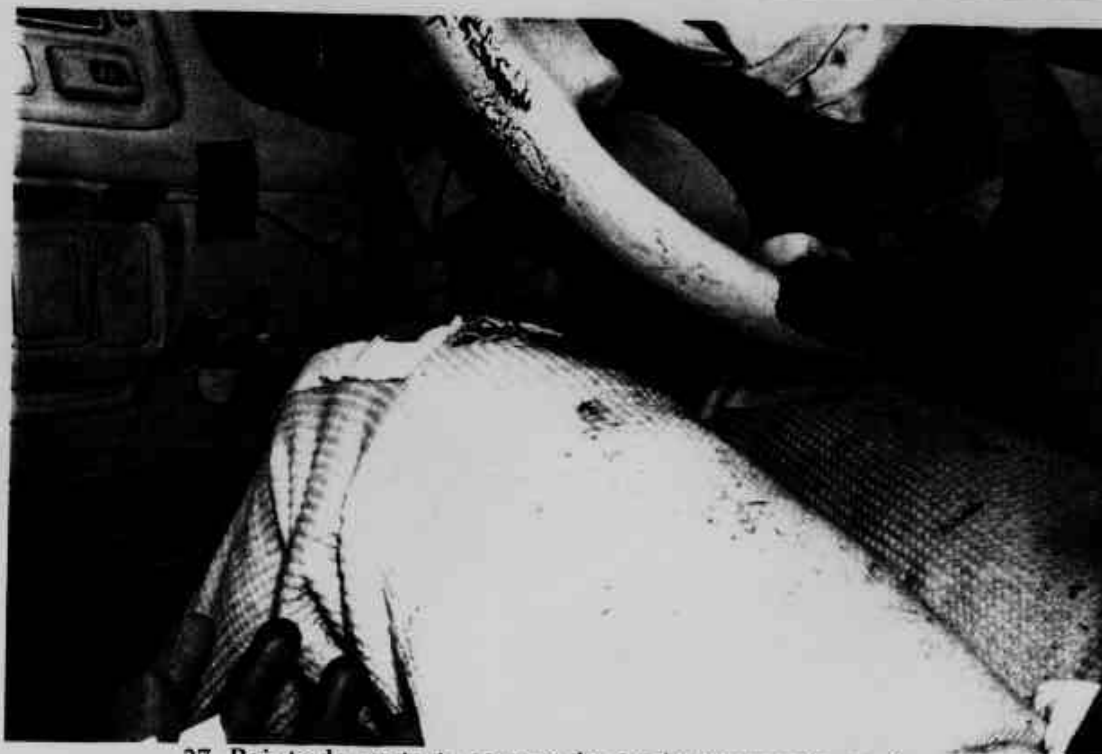
27. Points de contact, genoux du conducteur, après essai.  
Driver's knee contact points, post-test.

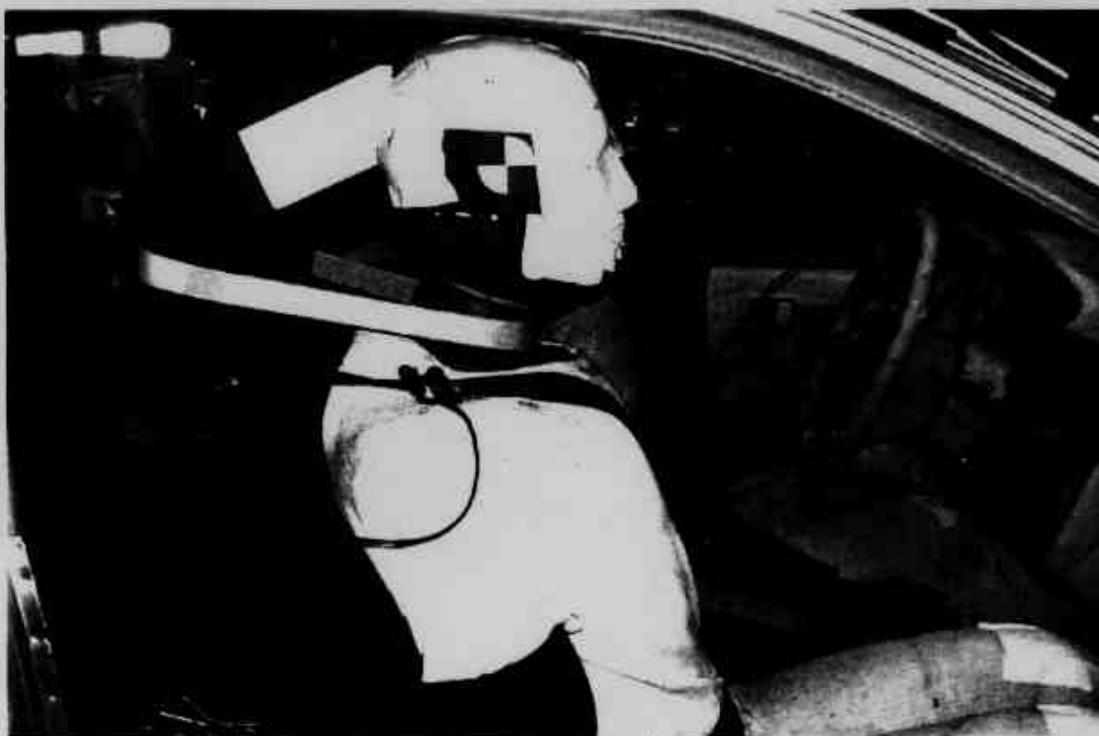
28. Position du passager, avant essai.  
Passenger's position, pre-test.

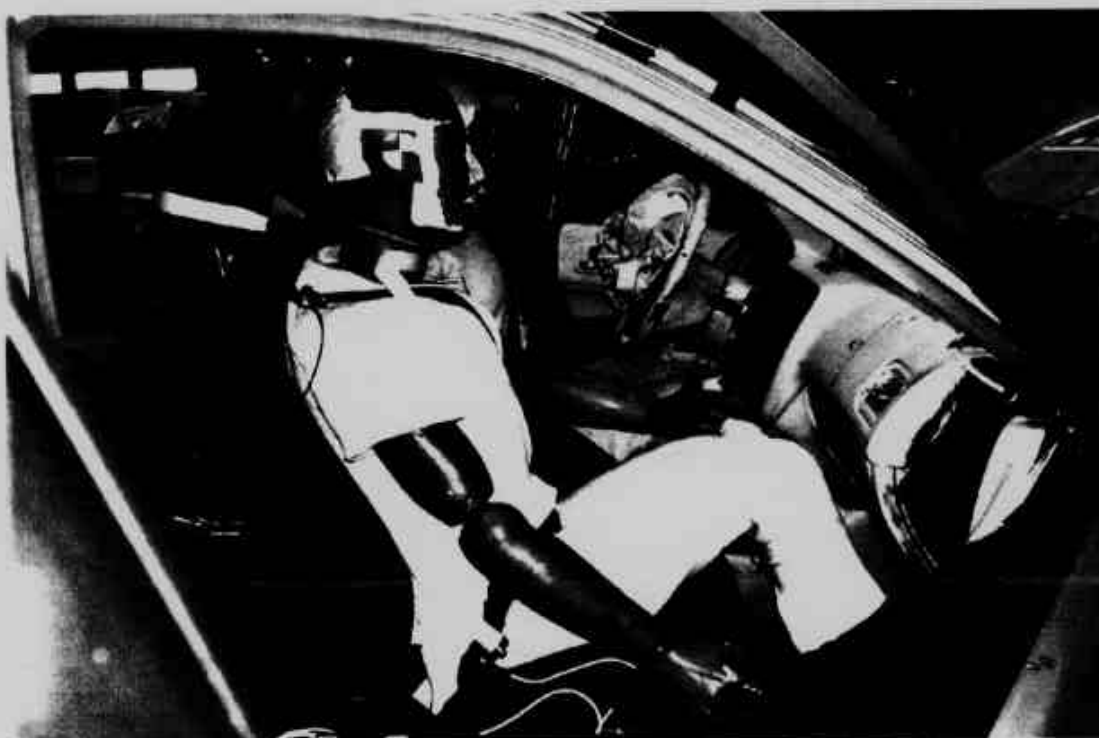
29. Position du passager, après essai.  
Passenger's position, post-test.

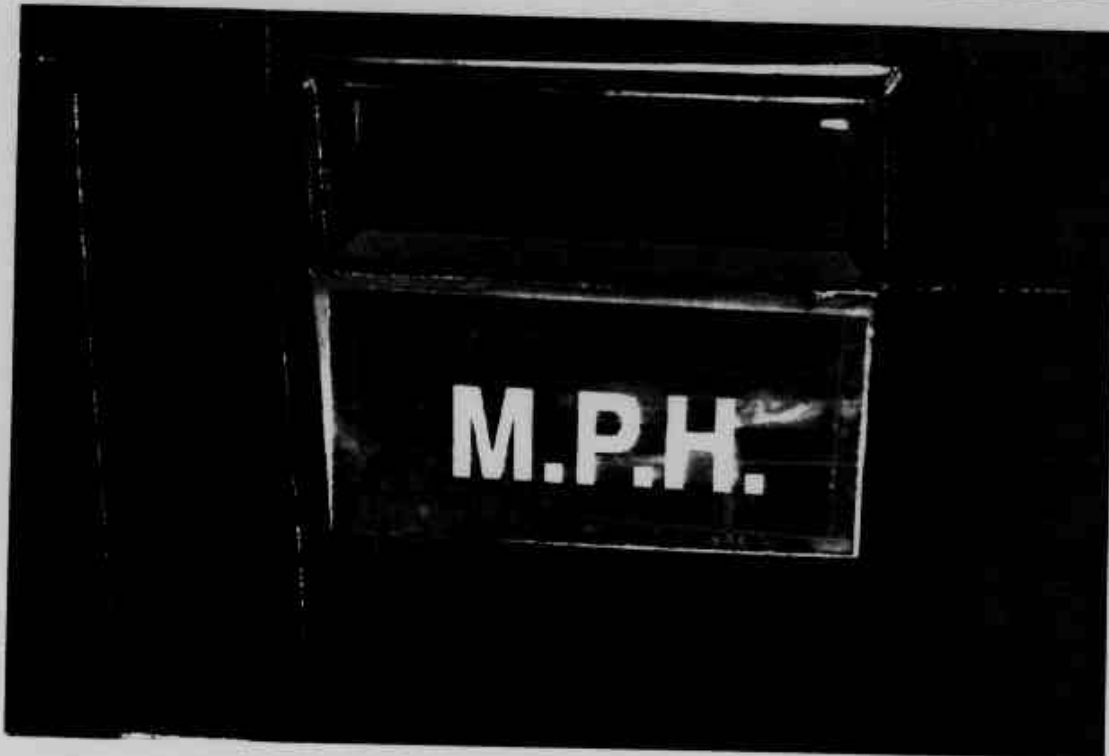
33. Affichage du lecteur de vitesse.  
Speed trap reading.
